Asbestinventarisatetest

Ceylonstraat 39, 2490 Balen

Attestnummer : 20240212-000381.000

Uitgegeven op : 12.02.2024

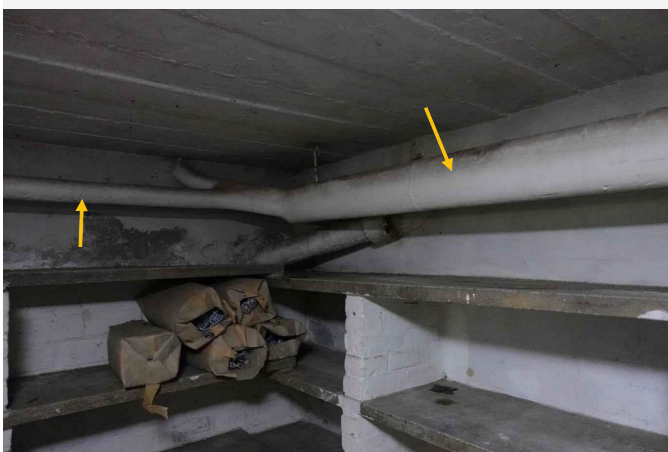
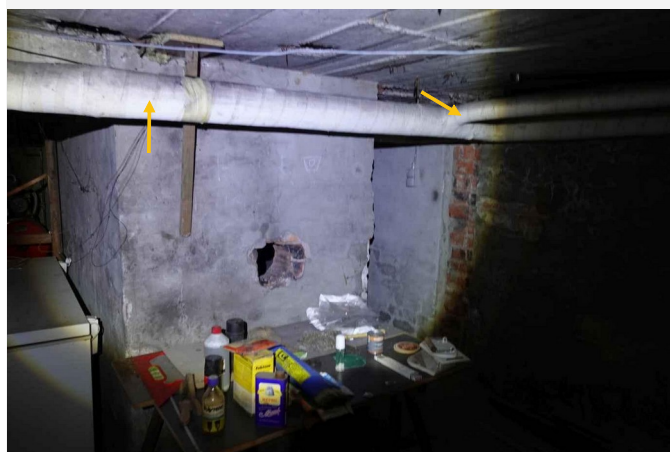
Het asbestmateriaal valt onder de mijlpaal van 2034.

Eindbeoordeling materiaalrisico	Laag materiaalrisico en/of verlaagde kans op vezelvrijgave
---------------------------------	--

Gebondenheid	Categorie 2: niet-hechtgebonden met matrix
Asbestsoort (vezeltype)	Amfibool aanwezig, uitgezonderd crocidoliet
Asbestconcentratie	Hoog ($\geq 50\%$)
Afschermingsgraad van het gehele materiaal	Enkel randen niet afgeschermd maar geen contact met binnenluchtstromen
Toestand van het materiaal	Licht beschadigd, licht verweerd. Intact materiaal type Pical – asbestboard of categorie III 'gebondenheid'

#	Type	Referentie	Resultaat
1.1	Mengmonster	2490CEY39-LB1	Amosiet
1.2	Mengmonster	2490CEY39-LR1	Amosiet

Beschrijving	leidingisolatie gips
Omgeving	Binnen

Verwijderen

- Zorg voor een veilig beheer. Vermijd het beschadigen van het asbestmateriaal. Controleer de toestand jaarlijks op wijzigingen.

- Hermetische zone (erkend asbestverwijderaar)
Vrijkomen van vezels is bij verwijdering leidingisolatie onvermijdelijk. Gespecialiseerde technieken zijn nodig om emissies te voorkomen. Gezien de lengte van de stukken is de couveuzesak niet de meest aangewezen methode.

Verwijderingstechniek te bepalen door asbestverwijderaar.

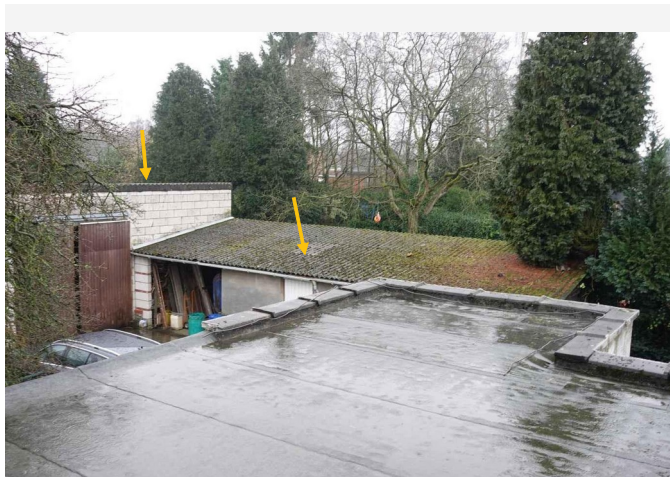
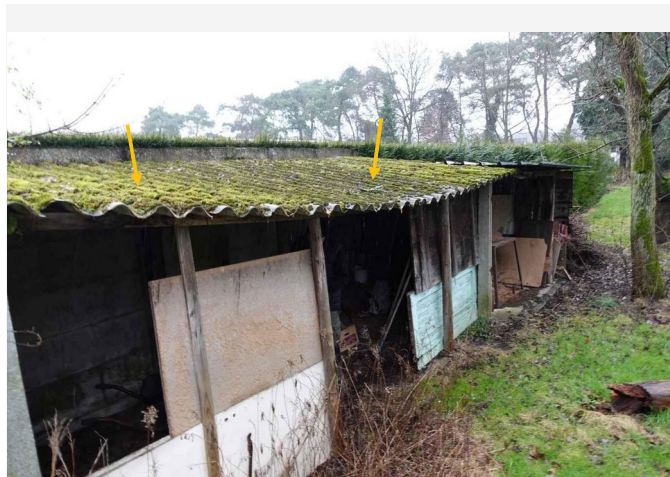
Het asbestmateriaal valt onder de mijlpaal van 2034.

Laag materiaalrisico en/of verlaagde kans op vezelvrijgave

Asbestsoort (vezeltype)	Crocidoliet aanwezig
Asbestconcentratie	Laag (< 50%)
Afschermingsgraad van het gehele materiaal	Geheel of deels vrij aan de buitenlucht
Toestand van het materiaal	Licht beschadigd, licht verweerd. Intact materiaal type Pical – asbestboard of categorie III 'gebondenheid'

Beschrijving	golfplaten
Omgeving	Buiten
Primaire drager	Schuin dak
Asbestmateriaal	Dak- en gevelbekleding - Golfplaat
Bindmiddel van asbestmateriaal	Cement
Gebondenheid op basis van bindmiddel	Hecht
Hoeveelheid (oppervlakte - aantal)	<ul style="list-style-type: none"> • 16,00 m² - 1 stuk • 64,50 m² - 1 stuk • 142,00 m² - 1 stuk
Totale oppervlakte	222,50 m ²
Eenvoudig bereikbaar	Ja
Bevestigingswijze	<ul style="list-style-type: none"> • Geschroefd
Identificatiemethode	Vaststelling zonder monsternamen
Destructieve handeling voor identificatie	Nee
Opmerking	De hoeveelheden zijn ter indicatie. Aan vermelde afmetingen/hoeveelheden of gewicht kunnen geen rechten worden ontleend.

Verwijderen

- Zorg voor een veilig beheer. Vermijd het beschadigen van het asbestmateriaal. Controleer de toestand jaarlijks op wijzigingen.
- Hemelwater dat afspoelt van asbestcement daken of gevels kan asbestdeeltjes bevatten. Gebruik het enkel voor gesloten circuits (bv. spoelen toiletten). Reinig na het vervangen van het dak of de gevel de dakgoten en regenwaterput of -ton om asbesthoudend sediment of slib te verwijderen

- Eenvoudige handelingen: mag via doe-het-zelf of door werknemer(s) met opleidingsattest eenvoudige handelingen
Wegnemen intacte golfplaten mag met de nodige preventiemaatregelen (zie onderaan verslag) en voorzichtigheid zelf uitgevoerd worden.
Bij verwijdering in eigen beheer dient men rekening te houden met de volgende stappen:
Gebruik maken van de correcte pbm's (FFP3 masker, veiligheidsbril, overal type Tyvec met kap, handschoenen en overschoenen)

Materiaal voldoende bevochtigen/fixeren.

Niet beschadigen bij verwijdering. Materiaal in zijn geheel verwijderen.

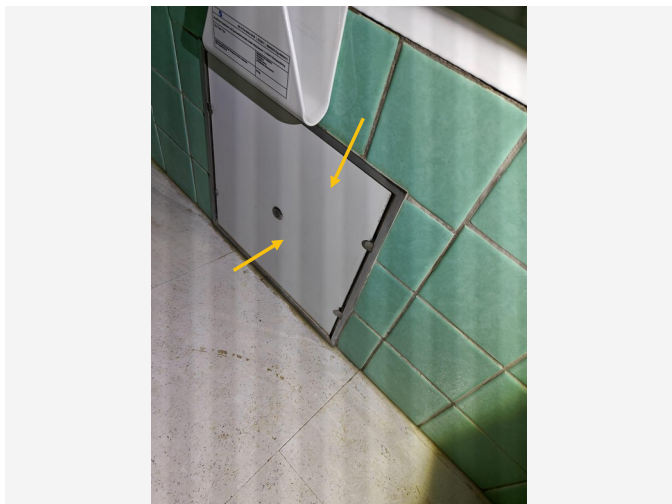
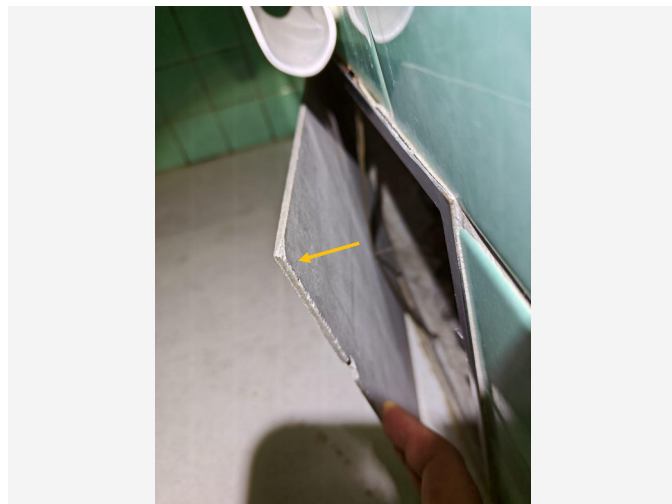
Het asbestmateriaal valt onder de mijlpaal van 2040.

Eindbeoordeling materiaalrisico	Laag materiaalrisico en/of verlaagde kans op vezelvrijgave
---------------------------------	--

Gebondenheid	Categorie 1: hechtgebonden in oorsprong
Asbestsoort (vezeltype)	Crocidoliet aanwezig
Asbestconcentratie	Laag (< 50%)
Afschermingsgraad van het gehele materiaal	Enkel randen niet afgeschermd maar geen contact met binnenluchtstromen

Toestand van het materiaal	Licht beschadigd, licht verweerd. Intact materiaal type Pical – asbestboard of categorie III 'gebondenheid'
----------------------------	---

Beschrijving	Glasal paneel
Omgeving	Grenst aan binnen- en buitenlucht
Primaire drager	Wandopening verticaal (raam, deur, ...)
Asbestmateriaal	Plaat, paneel, tablet - Geëmailleerd, type Glasal
Bindmiddel van asbestmateriaal	Cement
Gebondenheid op basis van bindmiddel	Hecht
Hoeveelheid (oppervlakte - dikte - aantal)	• 0,06 m ² - 0,30 cm - 1 stuk
Totaal volume	< 0,001 m ³
Eenvoudig bereikbaar	Ja
Bevestigingswijze	• Geklemd
Identificatiemethode	Vaststelling zonder monstername
Destructieve handeling voor identificatie	Nee
Opmerking	De hoeveelheden zijn ter indicatie. Aan vermelde afmetingen/hoeveelheden of gewicht kunnen geen rechten worden ontleend.

Zorgvuldig beheren

- Zorg voor een veilig beheer. Vermijd het beschadigen van het asbestmateriaal. Controleer de toestand jaarlijks op wijzigingen.

- Eenvoudige handelingen: mag via doe-het-zelf of door werknemer(s) met opleidingsattest eenvoudige handelingen
Wegnemen intact glasalpaneel mag met de nodige preventiemaatregelen (zie onderaan verslag) en voorzichtigheid zelf uitgevoerd worden.

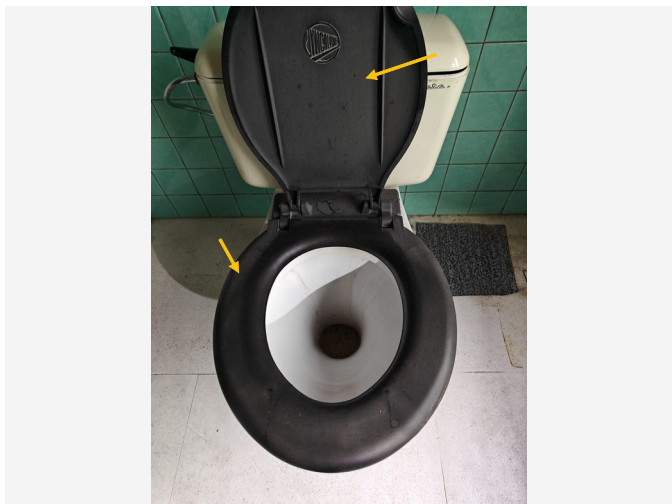
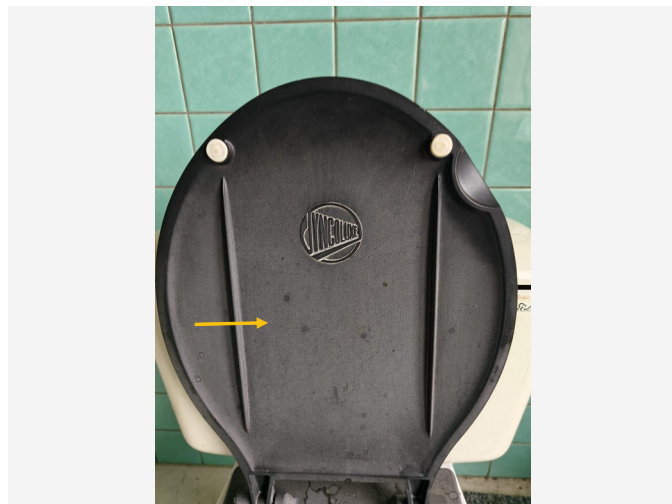
Het asbestmateriaal valt onder de mijlpaal van 2040.

Eindbeoordeling materiaalrisico	Laag materiaalrisico en/of verlaagde kans op vezelvrijgave
---------------------------------	--

Gebondenheid	Categorie 1: hechtgebonden in oorsprong
Asbestsoort (vezeltype)	Crocidoliet aanwezig
Asbestconcentratie	Laag (< 50%)
Afschermingsgraad van het gehele materiaal	Enkel randen niet afgeschermd maar geen contact met binnenluchtstromen
Toestand van het materiaal	Licht beschadigd, licht verweerd. Intact materiaal type Pical – asbestboard of categorie III 'gebondenheid'

Beschrijving	bakeliet toiletbril
Omgeving	Binnen
Primaire drager	Sanitaire infrastructuur en uitrusting (toe- en afvoer)
Asbestmateriaal	Bakeliet wc bril
Bindmiddel van asbestmateriaal	Kunststof of -hars
Gebondenheid op basis van bindmiddel	Hecht
Hoeveelheid (gewicht - aantal)	• 2,00 kg - 1 stuk

Zorgvuldig beheren

- Zorg voor een veilig beheer. Vermijd het beschadigen van het asbestmateriaal. Controleer de toestand jaarlijks op wijzigingen.

- Eenvoudige handelingen: mag via doe-het-zelf of door werknemer(s) met opleidingsattest eenvoudige handelingen oppakken, dubbel inpakken in plastic en afvoeren naar het containerpark mag nog in eigen beheer uitgevoerd worden.

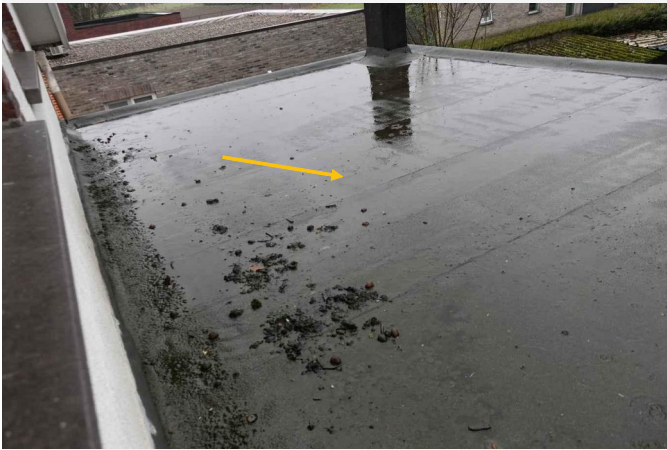
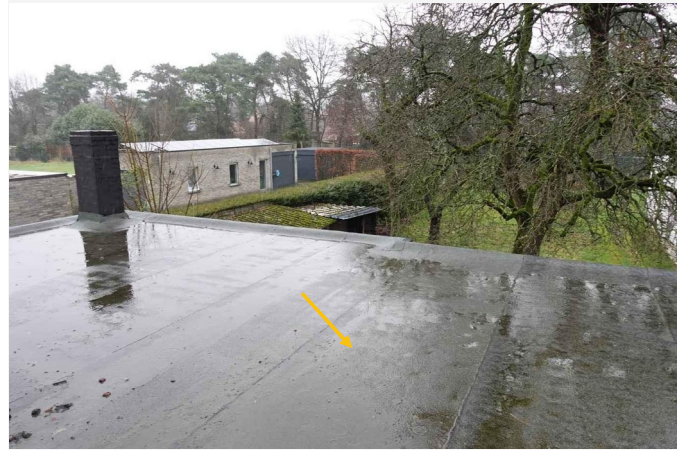
Het asbestmateriaal valt onder de mijlpaal van 2040.

Eindbeoordeling materiaalrisico	Zeer laag materiaalrisico en/of zeer lage kans op vezelvrijgave
---------------------------------	---

Gebondenheid	Categorie 1: hechtgebonden in oorsprong
Asbestsoort (vezeltype)	Alleen chrysotiel
Asbestconcentratie	Laag (< 50%)
Afschermingsgraad van het gehele materiaal	Enkel randen niet afgeschermd maar geen contact met binnenluchtstromen
Toestand van het materiaal	Licht beschadigd, licht verweerd. Intact materiaal type Pical – asbestboard of categorie III 'gebondenheid'

Beschrijving	Roofing
Omgeving	Buiten
Primaire drager	Plat dak
Asbestmateriaal	Dak- en gevelbekleding - Roofing
Bindmiddel van asbestmateriaal	Bitumen (roofing, teer, asfalt)

Gebondenheid op basis van bindmiddel	Hecht
Hoeveelheid (oppervlakte - aantal)	<ul style="list-style-type: none"> • 48,00 m² - 1 stuk
Totale oppervlakte	48,00 m ²
Eenvoudig bereikbaar	Ja
Bevestigingswijze	<ul style="list-style-type: none"> • Verlijmd, ingegoten, versmeerd
Identificatiemethode	<p>Vaststelling zonder monstername</p> <p>Motivatie: Groot risico op structurele gevolgschade (lekschade, werking installatie,...)</p>
Destructieve handeling voor identificatie	Nee
Opmerking	<p>De hoeveelheden zijn ter indicatie. Aan vermelde afmetingen/hoeveelheden of gewicht kunnen geen rechten worden ontleend.</p> <p>De roofing moeten we als verplicht asbestverdacht beschouwen. Om de aanwezigheid van asbest uit te sluiten is een laboanalyse nodig. Aangezien we dan een monster moeten nemen tot op de vaste drager is kans op lekken achteraf zeer groot. Daarom is het beter de analyse te laten doen wanneer er werken aan het dak moeten gebeuren.</p>

Zorgvuldig beheren

- Zorg voor een veilig beheer. Vermijd het beschadigen van het asbestmateriaal. Controleer de toestand jaarlijks op wijzigingen.

- Eenvoudige handelingen: mag via doe-het-zelf of door werknemer(s) met opleidingsattest eenvoudige handelingen
Gelet op de bevestigingsmethode roofing is verwijdering zonder beschadiging moeilijk uit te voeren. De verwijderstechniek te bepalen met de asbestverwijderaar/ dakwerker met opleidingscertificaat.

Monsternamen voorafgaand aan toekomstige dakwerken is aangewezen om de aanwezigheid van asbest te bevestigen/uit te sluiten.

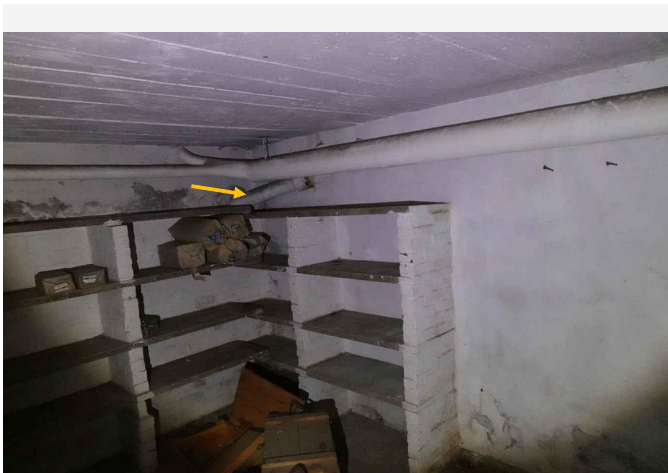
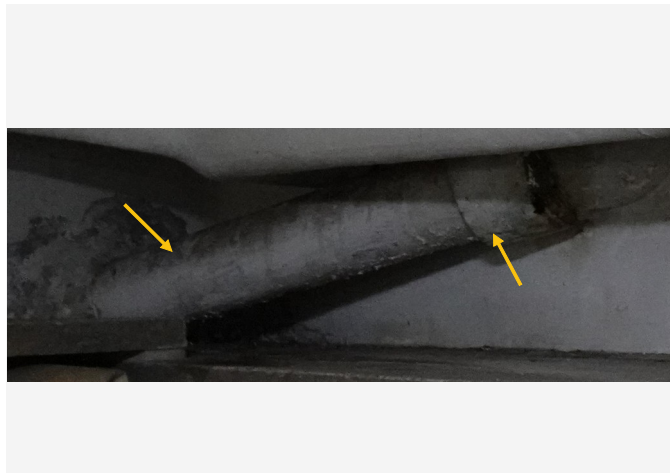
Het asbestmateriaal valt onder de mijlpaal van 2040.

Eindbeoordeling materiaalarisico	Laag materiaalarisico en/of verlaagde kans op vezelvrijgave
----------------------------------	---

Gebondenheid	Categorie 1: hechtgebonden in oorsprong
Asbestsoort (vezeltype)	Crocidoliet aanwezig
Asbestconcentratie	Laag (< 50%)
Afschermingsgraad van het gehele materiaal	Enkel randen niet afgeschermd maar geen contact met binnenluchtstromen

Toestand van het materiaal	Licht beschadigd, licht verweerd. Intact materiaal type Pical – asbestboard of categorie III 'gebondenheid'
----------------------------	---

Beschrijving	ac afvoerbuisbuis
Omgeving	Binnen
Primaire drager	Infrastructuur hemelwater (opvang en afvoer)
Asbestmateriaal	Buis, koker, leiding, pijp, doorvoer
Bindmiddel van asbestmateriaal	Cement
Gebondenheid op basis van bindmiddel	Hecht
Hoeveelheid (lengte - omtrek - dikte - aantal)	<ul style="list-style-type: none"> • 1,20 m - 56,60 cm - 0,40 cm - 1 stuk
Totaal volume	0,003 m ³
Eenvoudig bereikbaar	Ja
Bevestigingswijze	<ul style="list-style-type: none"> • Geklemd
Identificatiemethode	Vaststelling zonder monsternamen
Destructieve handeling voor identificatie	Nee
Opmerking	<p>De hoeveelheden zijn ter indicatie. Aan vermelde afmetingen/hoeveelheden of gewicht kunnen geen rechten worden ontleend.</p> <p>Vermoedelijk loopt de afvoerpijp tot aan de riolering.</p>

Zorgvuldig beheren

- Zorg voor een veilig beheer. Vermijd het beschadigen van het asbestmateriaal. Controleer de toestand jaarlijks op wijzigingen.

- Eenvoudige handelingen: mag via doe-het-zelf of door werknemer(s) met opleidingsattest eenvoudige handelingen
Wegnemen intacte afvoerpijp mag met de nodige preventiemaatregelen (zie onderaan verslag) en voorzichtigheid zelf uitgevoerd worden.
Bij verwijdering in eigen beheer dient men rekening te houden met de volgende stappen:
Gebruik maken van de correcte pbm's (FFP3 masker, veiligheidsbril, overal type Tyvec met kap, handschoenen en overschoenen)
Materiaal voldoende bevochtigen/fixeren.
Niet beschadigen bij verwijdering. Materiaal in zijn geheel verwijderen.

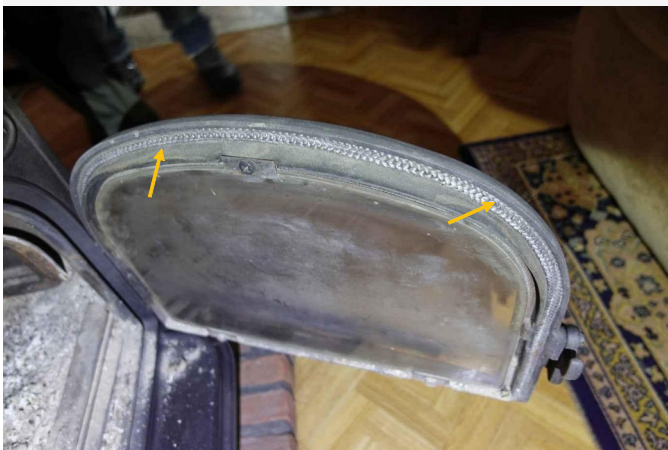
De koord van de kachel werd onderzocht, deze is niet asbestverdacht.

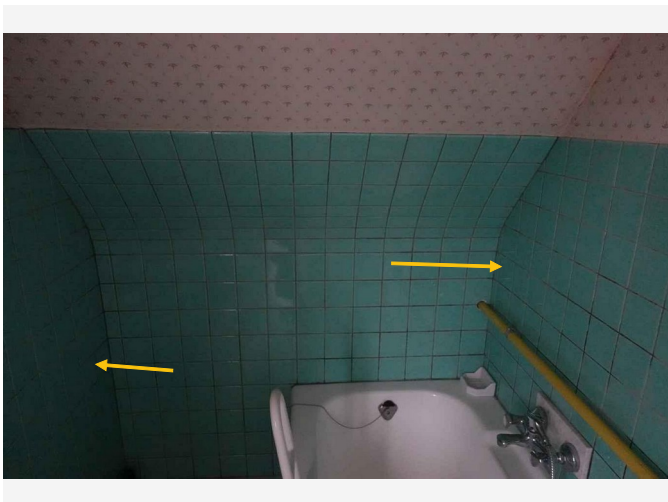
Recent onderzoek heeft uitgewezen dat ook tegellijm die is gebruikt voor het aanbrengen van wand- of vloertegels in badkamers, toiletten en keukens asbesthoudend kan zijn. Zodra deze toepassing zichtbaar wordt (kapotte tegel/ renovatie) is monsternamen en analyse aangewezen.

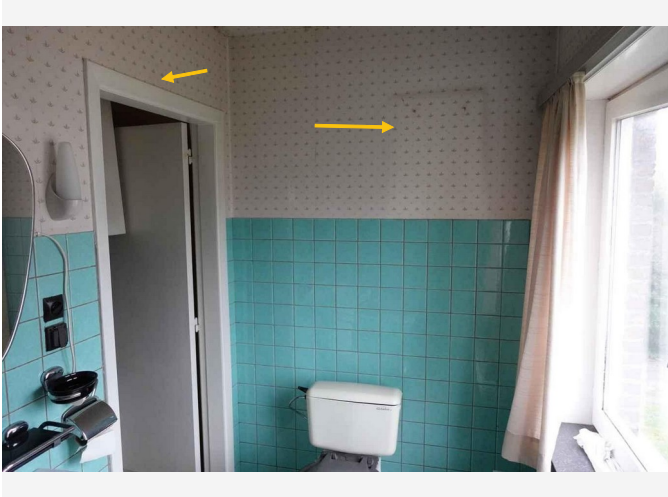
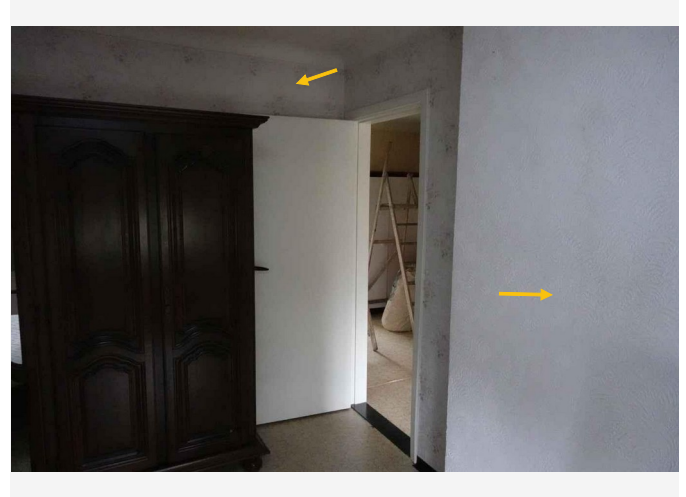
Fiche 9: pleisterwerk muren

Geen asbest

#	Type	Referentie	Resultaat
9.1	Mengmonster	2490CEY39-M1	Geen asbest

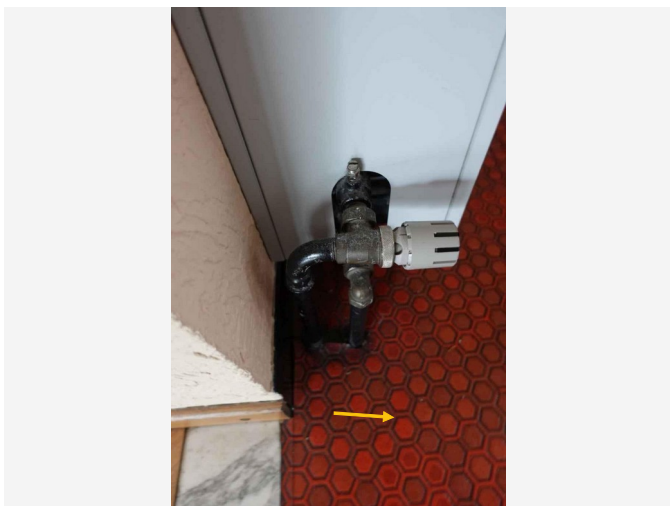
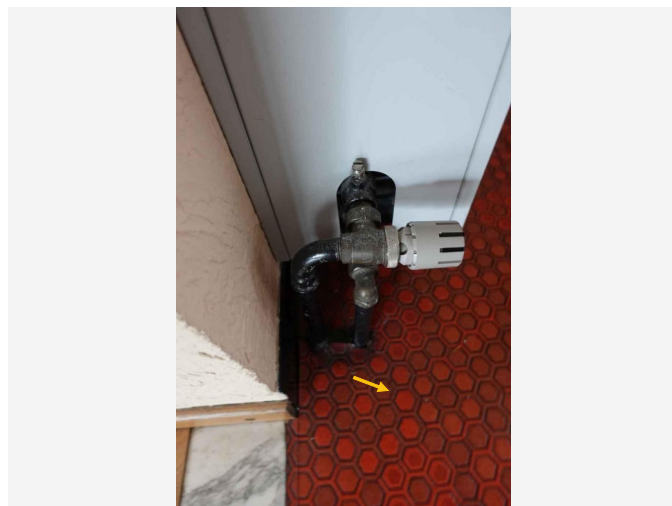
Geen asbest

#	Type	Referentie	Resultaat
10.1	Puntmonster	3490CEY39-V1	Geen asbest

Beschrijving	linoleum vloerbedekking
Omgeving	Binnen
Primaire drager	Vloer
Bindmiddel van materiaal	Karton - papier - viltachtig

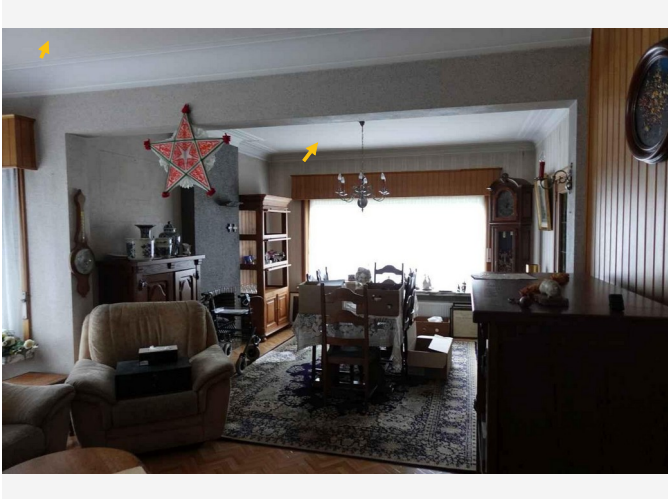
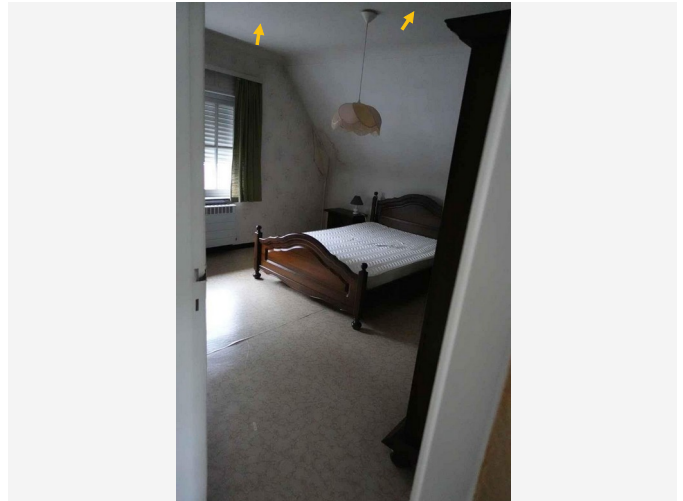
Fiche 11: pleisterwerk plafonds

Geen asbest

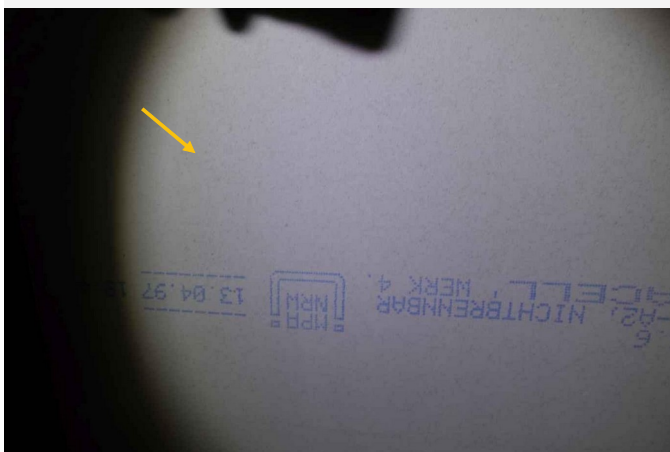
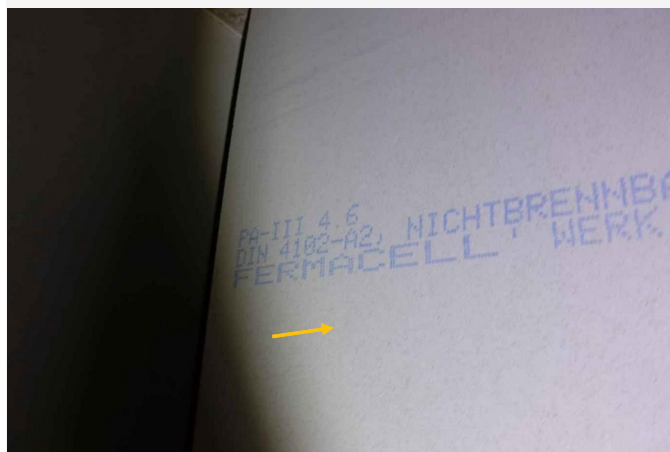
Geen asbest
