Asbestinventarisatetest

Noordstraat 4, 3970 Leopoldsburg

Attestnummer : 20240429-000141.000

Uitgegeven op : 29.04.2024

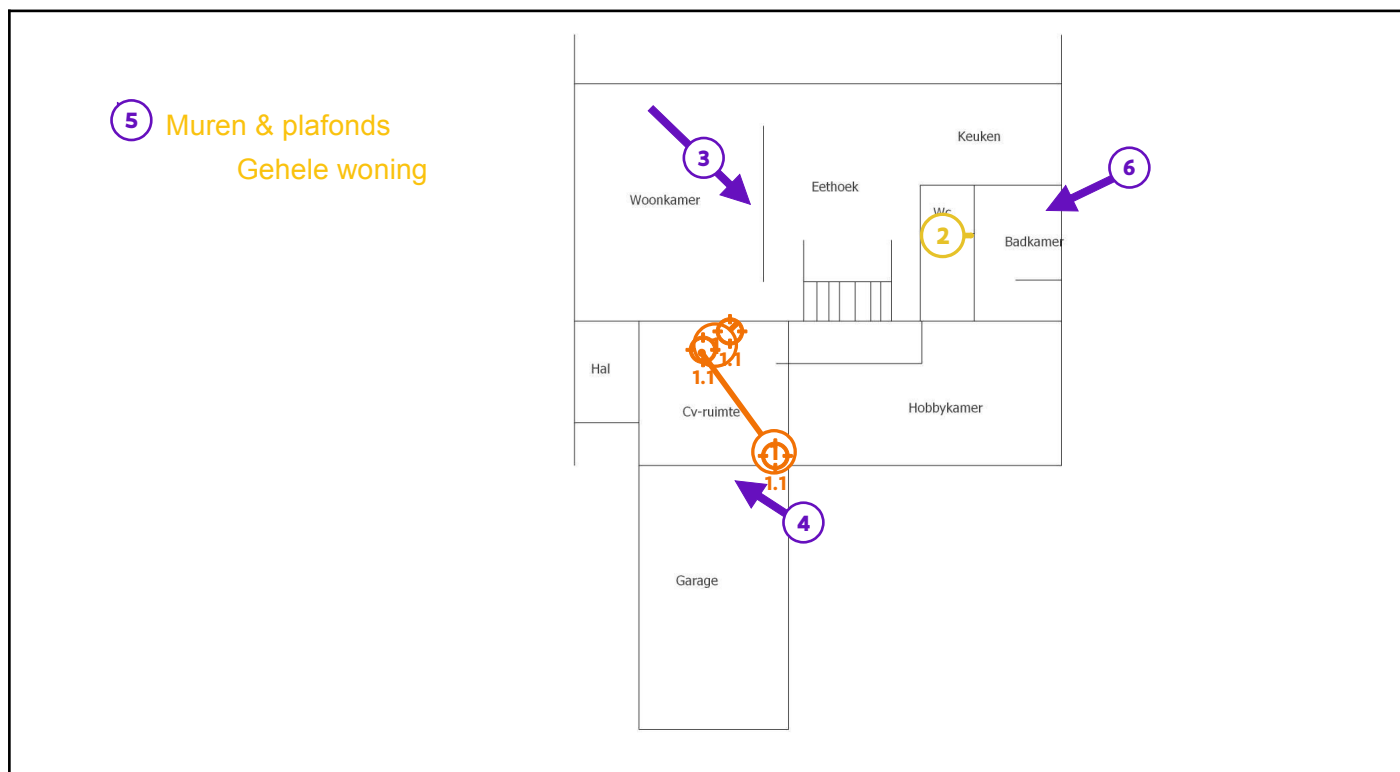
Plan 1.1: Benedenverdieping

Beschrijving	Type	Actie
1. Leidingisolatie - Cv-ruimte	Asbestmateriaal	Verwijderen
1.1 Code: 1. Leidingisolatie	Mengmonster	-
2. Deurorpels type Massal - Bovenverdieping - WC beneden	Asbestmateriaal	Zorgvuldig beheren
3. Kachel - Woonkamer	Advies	-
4. Trap - Garage	Advies	-
5. Muren & Plafonds - Gehele woning	Advies	-
6. Tegellijm faiencetegels	Advies	-

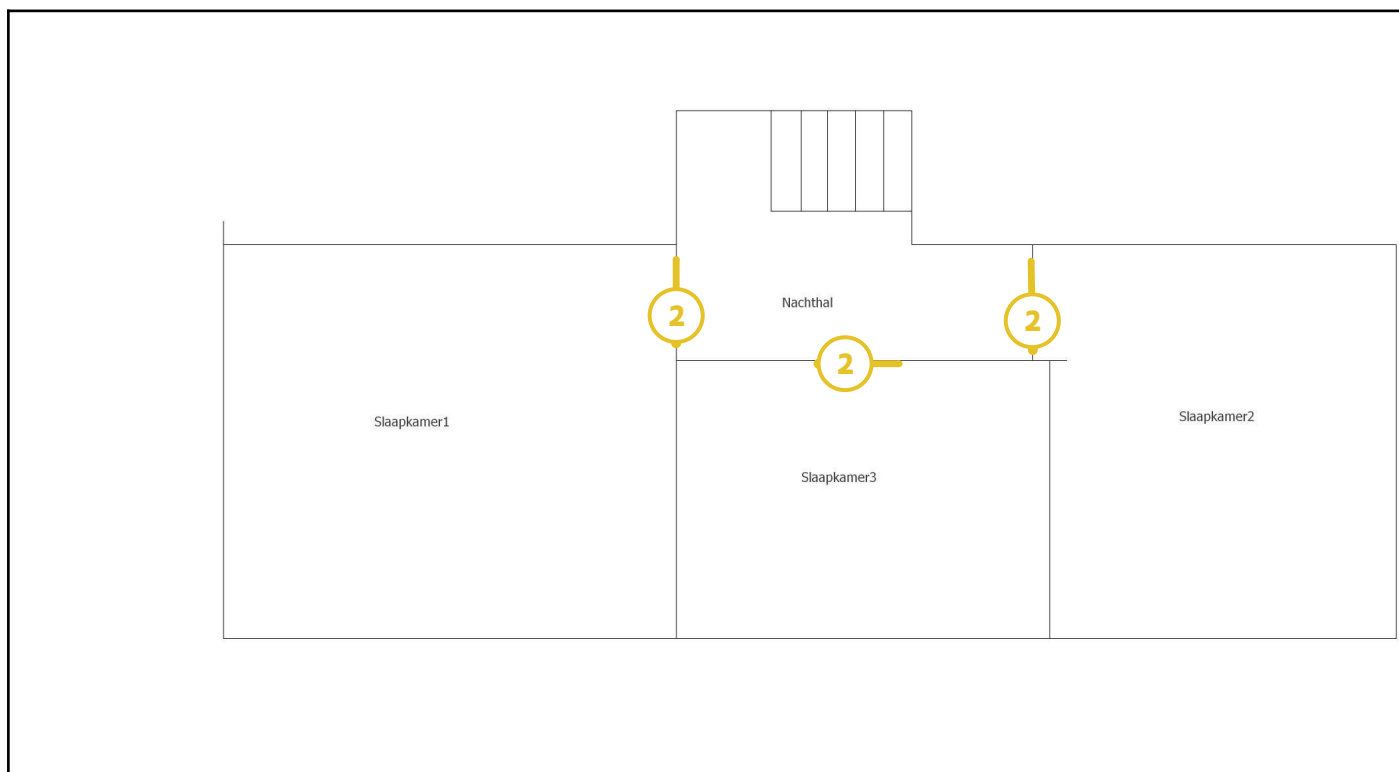
Plan 1.2: bovenverdieping

Beschrijving	Type	Actie
2. Deurorpels type Massal - Bovenverdieping - WC beneden	Asbestmateriaal	Zorgvuldig beheren

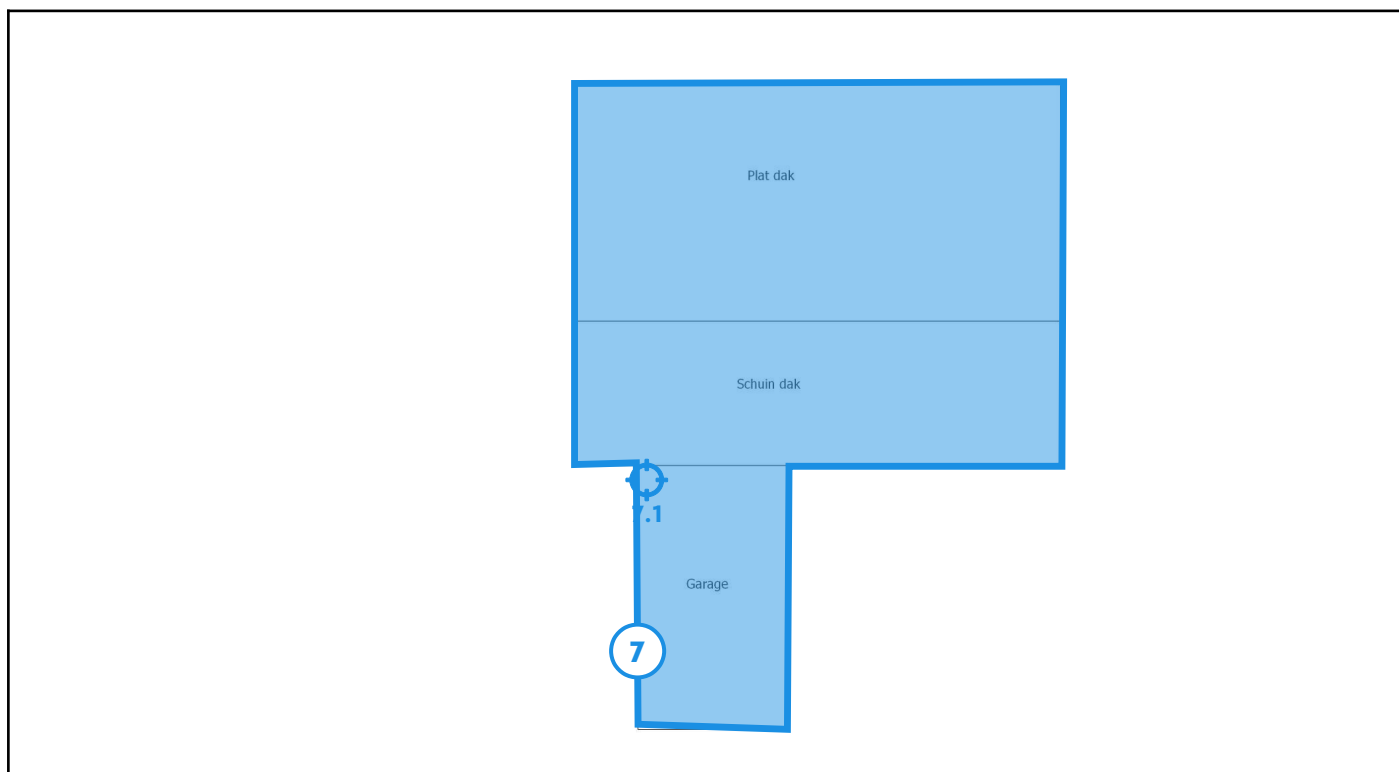
Plan 1.3: Bovernaanzicht

Beschrijving	Type	Actie
7. Roofing - Dak	Geen asbest	-
7.1 Code: 2. Roofing	Puntmonster	-

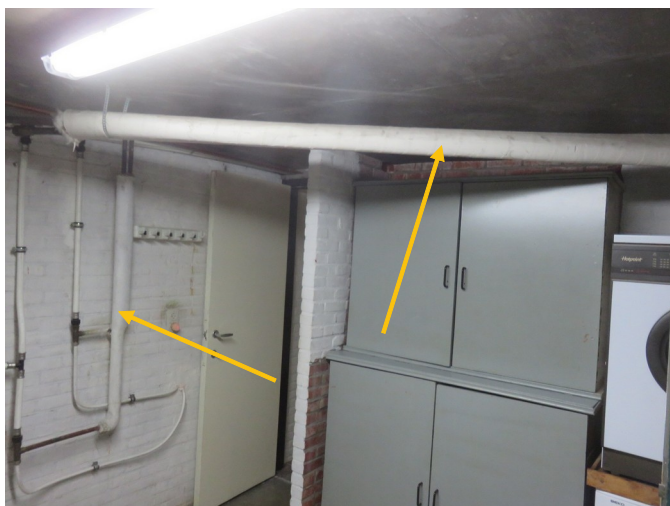
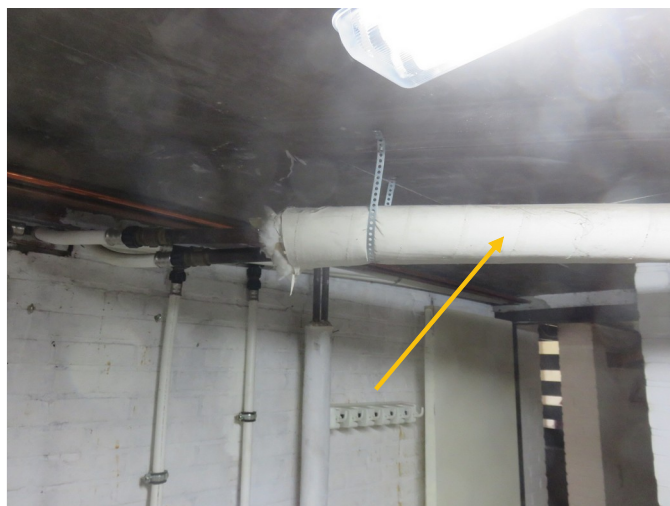
Het asbestmateriaal valt onder de mijlpaal van 2034.

Eindbeoordeling materiaalrisico	Verhoogd materiaalrisico en/of verhoogde kans op vezelvrijgave
---------------------------------	--

Gebondenheid	Categorie 2: niet-hechtgebonden met matrix
Asbestsoort (vezeltype)	Amfibool aanwezig, uitgezonderd crocidoliet
Asbestconcentratie	Hoog ($\geq 50\%$)
Afschermingsgraad van het gehele materiaal	Geheel of deels (ook) vrij aan de binnenlucht
Toestand van het materiaal	Licht beschadigd, licht verweerd. Intact materiaal type Pical – asbestboard of categorie III 'gebondenheid'

#	Type	Referentie	Resultaat
1.1	Mengmonster	1. Leidingisolatie	Amosiet

Beschrijving	Leidingisolatie - Cv-ruimte
Omgeving	Binnen
Primaire drager	Ruimteverwarming
Asbestmateriaal	In-situ afwerkingslagen - Thermische isolatie
Bindmiddel van asbestmateriaal	Gips - kalk

Gebondenheid op basis van bindmiddel	Niet-hechtgebonden
Hoeveelheid (lengte - omtrek - dikte - aantal)	<ul style="list-style-type: none"> • 3,00 m - 35,00 cm - 0,50 cm - 1 stuk • 1,20 m - 30,00 cm - 0,50 cm - 1 stuk
Totaal volume	0,007 m ³
Eenvoudig bereikbaar	Ja
Bevestigingswijze	<ul style="list-style-type: none"> • Verlijmd, ingegoten, versmeerd
Identificatiemethode	Vaststelling met monsternamen
Destructieve handeling voor identificatie	Nee
Opmerking	De leidingisolatie in de kelder werd op diverse plaatsen bemonsterd om zo een representatief mengmonster samen te stellen.

Verwijderen

- Zorg voor een veilig beheer. Vermijd het beschadigen van het asbestmateriaal. Controleer de toestand jaarlijks op wijzigingen.
- Verwijder dit asbestmateriaal zo snel mogelijk. Volg de toestand goed op.

- Hermetische zone (erkend asbestverwijderaar)
Bij het verwijderen van asbesthoudende leidingisolatie is er een groot risico op vezelverspreiding. Daarom dient deze toepassing in een hermetische zone gesaneerd te worden.

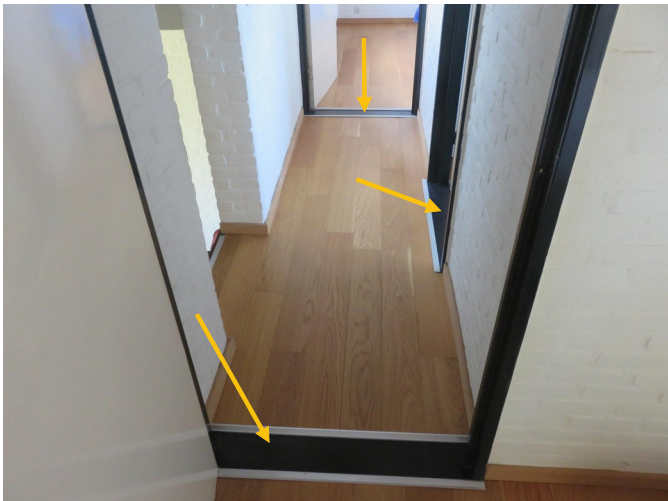
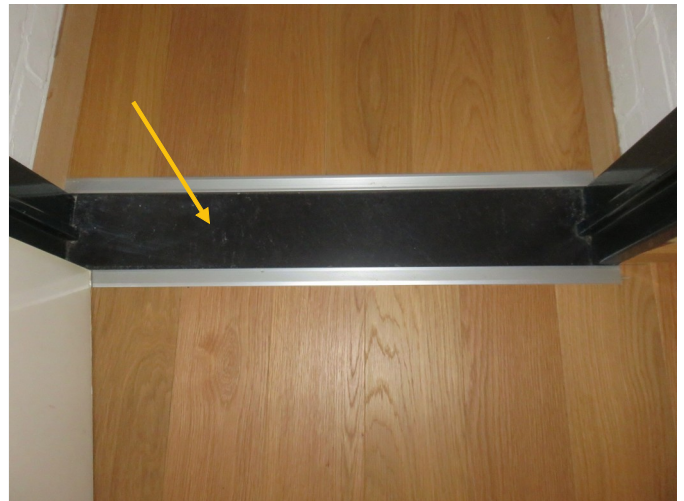
Het asbestmateriaal valt onder de mijlpaal van 2040.

Eindbeoordeling materiaalrisico	Zeer laag materiaalrisico en/of zeer lage kans op vezelvrijgave
---------------------------------	---

Gebondenheid	Categorie 1: hechtgebonden in oorsprong
Asbestsoort (vezeltype)	Alleen chrysotiel
Asbestconcentratie	Laag (< 50%)
Afschermingsgraad van het gehele materiaal	Geheel of deels (ook) vrij aan de binnenlucht
Toestand van het materiaal	Onbeschadigd, niet verweerd

Beschrijving	Deurdorpels type Massal - Bovenverdieping - WC beneden
Omgeving	Binnen
Primaire drager	Vloer
Asbestmateriaal	Plaat, paneel, tablet - Type Massal
Bindmiddel van asbestmateriaal	Cement

Gebondenheid op basis van bindmiddel	Hecht
Hoeveelheid (oppervlakte - dikte - aantal)	<ul style="list-style-type: none"> • 0,11 m² - 2,00 cm - 3 stuks • 0,10 m² - 2,00 cm - 1 stuk
Totaal volume	0,009 m ³
Eenvoudig bereikbaar	Ja
Bevestigingswijze	<ul style="list-style-type: none"> • Verlijmd, ingegoten, versmeerd
Identificatiemethode	Vaststelling zonder monsternamen
Destructieve handeling voor identificatie	Nee
Opmerking	Zowel de deurdorpels (3stuks) op de bovenverdieping als de deurdorpel van het toilet beneden zijn vervaardigd uit asbestcement.

Zorgvuldig beheren

- Zorg voor een veilig beheer. Vermijd het beschadigen van het asbestmateriaal. Controleer de toestand jaarlijks op wijzigingen.

- Eenvoudige handelingen: mag via doe-het-zelf of door werknemer(s) met opleidingsattest eenvoudige handelingen
Hierbij dient men rekening te houden met de volgende stappen:

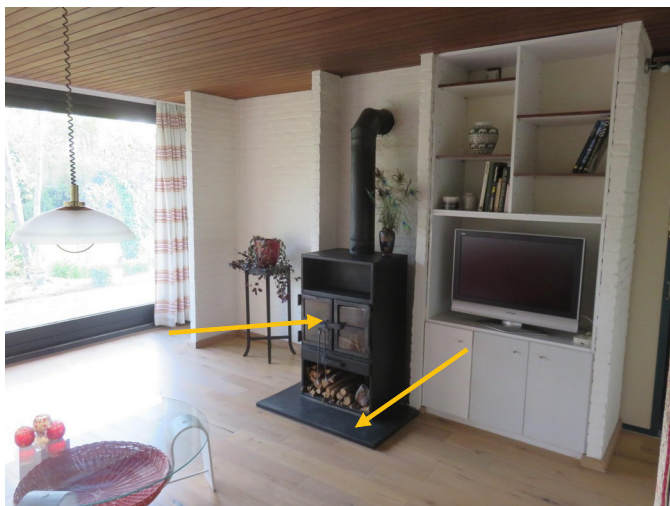
De kachel en siersteen in de woonkamer zijn geïnspecteerd en bevatten geen asbestverdachte materialen.

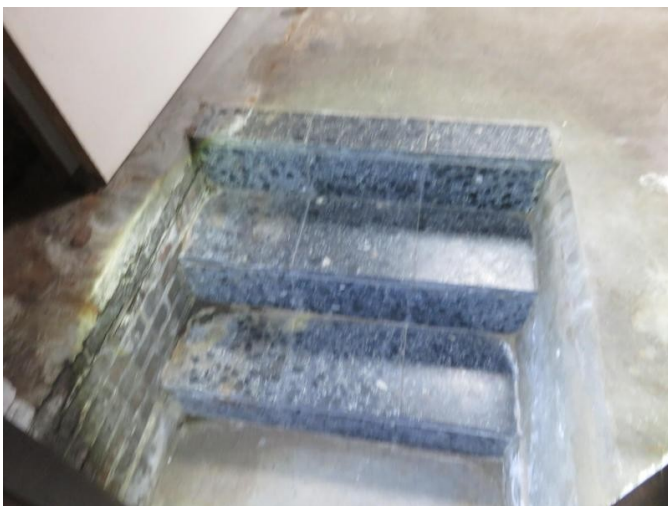
Vervaardigd uit natuursteen.

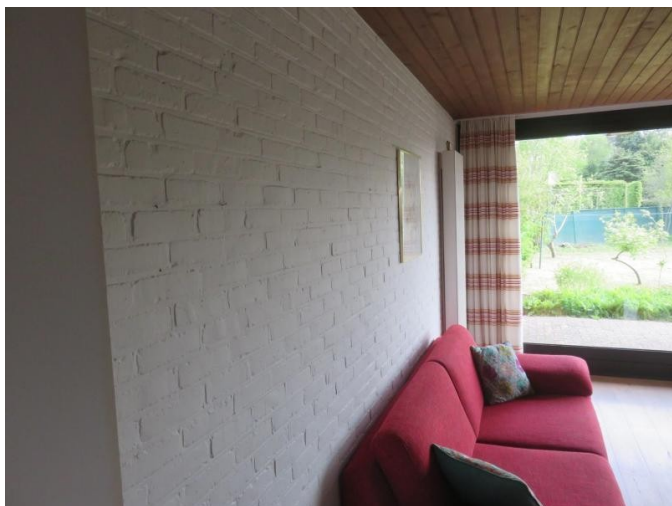
In de woning is er geen pleisterwerk aanwezig.

De plafonds zijn afgewerkt met niet asbestverdachte materiaal (hout)

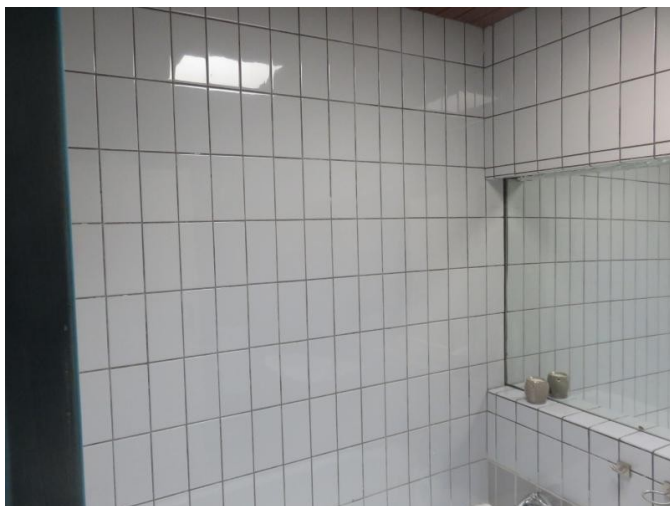
Onderzoek heeft uitgewezen dat tegellijm die gebruikt is voor het aanbrengen van wandtegels in badkamers, toiletten en keukens (in zeldzame gevallen) asbesthoudend kan zijn.

Bij een grondige renovatie kan er middels een destructief onderzoek nagegaan worden of de tegellijm effectief asbest bevat.

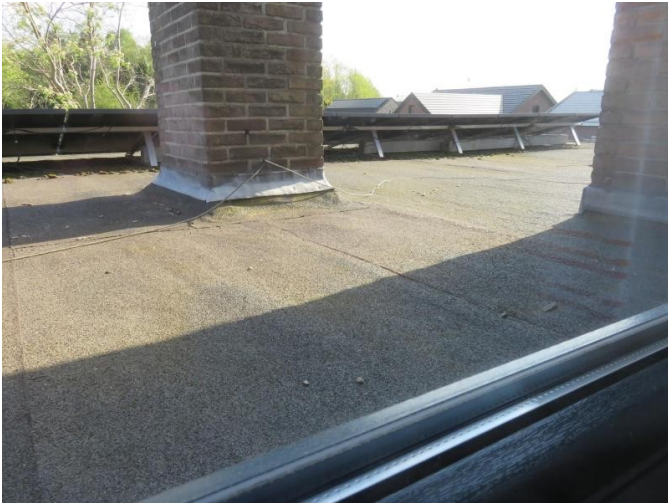
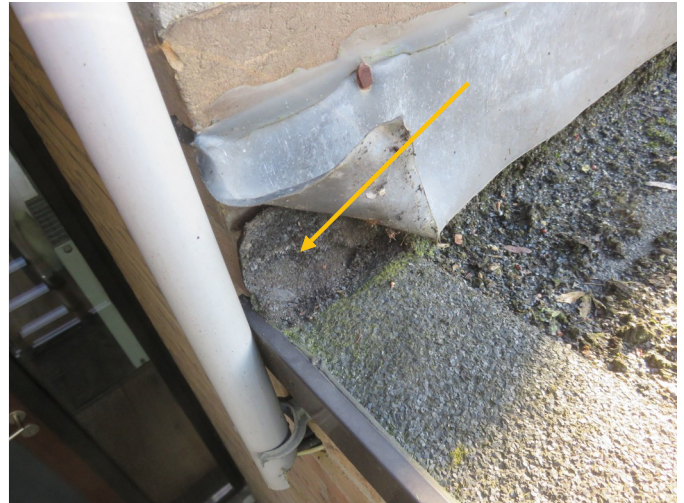
Fiche 7: Roofing - Dak

Geen asbest

#	Type	Referentie	Resultaat
7.1	Puntmonster	2. Roofing	Geen asbest

Beschrijving	Roofing - Dak
Omgeving	Buiten
Primaire drager	Plat dak
Bindmiddel van materiaal	Bitumen (roofing, teer, asfalt)

Gebondenheid op basis van bindmiddel	Hecht
Hoeveelheid (oppervlakte - aantal)	• 144,00 m ² - 1 stuk
Totale oppervlakte	144,00 m ²
Identificatiemethode	Vaststelling met monstername
Destructieve handeling voor identificatie	Nee
Opmerking	<p>Studie heeft uitgewezen dat bepaalde roofings asbest bevatten.</p> <p>De toproofinglaag is bemonsterd. Mogelijks zijn er nog oude roofinglagen aanwezig.</p> <p>Bij een grondige renovatie van de dakbedekking kan er alsnog een destructieve monstername uitgevoerd worden welke dan uitsluitel zal geven of de onderliggende roofing asbest bevat.</p>
