Asbestinventarisatetest

Ginderbroek 104, 2400 Mol

Attestnummer : 20240222-000278.000

Uitgegeven op : 22.02.2024

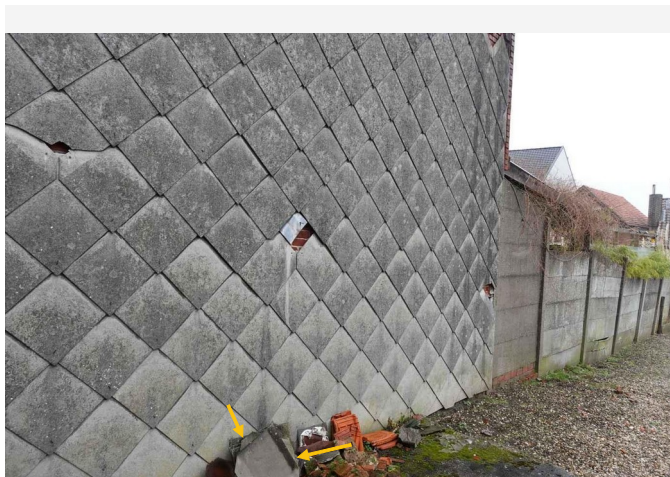
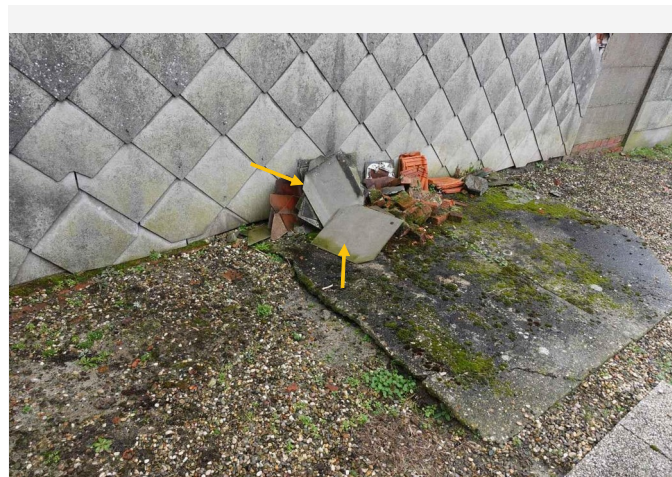
Dringend verwijderen

Beschrijving	leien
--------------	-------

Type afvalstof	Betreft stock-voorraad of gedemonteerde asbestmaterialen
Aanwezige resten	leien van de gevelbekleding buurman.
Omgeving	Buiten
Primaire drager	Bodem
Asbestmaterialen	<ul style="list-style-type: none"> Dak- en gevelbekleding - Lei, shingle
Bindmiddel van asbestmateriaal	Cement
Gebondenheid op basis van bindmiddel	Hecht
Hoeveelheid (gewicht - aantal)	<ul style="list-style-type: none"> 30,00 kg - 1 stuk
Totaal gewicht	30,00 kg
Eenvoudig bereikbaar	Ja
Identificatiemethode	Vaststelling zonder monsternamen
Opmerking	De hoeveelheden zijn ter indicatie. Aan vermelde afmetingen/hoeveelheden of gewicht kunnen geen rechten worden ontleend.

- Verwijder het asbestafval.

- Eenvoudige handelingen: mag via doe-het-zelf of door werknemer(s) met opleidingsattest eenvoudige handelingen oppakken, dubbel inpakken in plastic en afvoeren naar het containerpark mag nog in eigen beheer uitgevoerd worden.

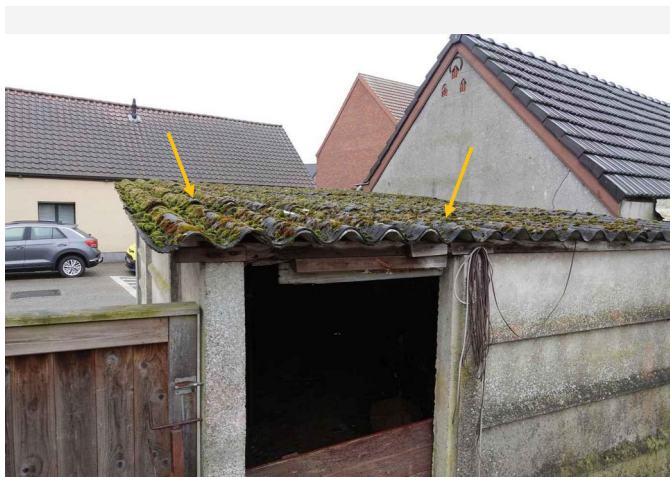
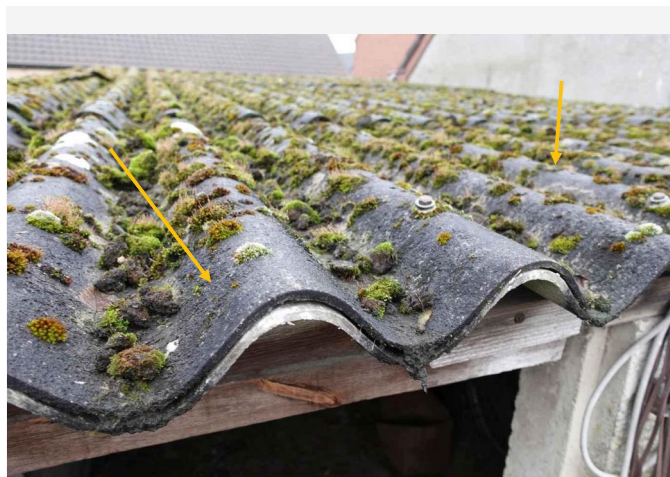
Verwijderen

Eindbeoordeling materiaalrisico	Laag materiaalrisico en/of verlaagde kans op vezelvrijgave
---------------------------------	--

Gebondenheid	Categorie 1: hechtgebonden in oorsprong
Asbestsoort (vezeltype)	Crocidoliet aanwezig
Asbestconcentratie	Laag (< 50%)

Afschermingsgraad van het gehele materiaal	Geheel of deels vrij aan de buitenlucht
Toestand van het materiaal	Licht beschadigd, licht verweerd. Intact materiaal type Pical – asbestboard of categorie III 'gebondenheid'

Beschrijving	golfplaten
Omgeving	Buiten
Primaire drager	Schuin dak
Asbestmateriaal	Dak- en gevelbekleding - Golfplaat
Bindmiddel van asbestmateriaal	Cement
Gebondenheid op basis van bindmiddel	Hecht
Hoeveelheid (oppervlakte - aantal)	<ul style="list-style-type: none"> • 40,00 m² - 1 stuk
Totale oppervlakte	40,00 m ²
Eenvoudig bereikbaar	Ja
Bevestigingswijze	<ul style="list-style-type: none"> • Geschroefd
Identificatiemethode	Vaststelling zonder monsternamen
Destructieve handeling voor identificatie	Nee
Opmerking	De hoeveelheden zijn ter indicatie. Aan vermelde afmetingen/hoeveelheden of gewicht kunnen geen rechten worden ontleend.

- Zorg voor een veilig beheer. Vermijd het beschadigen van het asbestmateriaal. Controleer de toestand jaarlijks op wijzigingen.
- Hemelwater dat afspoelt van asbestcement daken of gevels kan asbestdeeltjes bevatten. Gebruik het enkel voor gesloten circuits (bv. spoelen toiletten). Reinig na het vervangen van het dak of de gevel de dakgoten en regenwaterput of -ton om asbesthoudend sediment of slib te verwijderen

- Eenvoudige handelingen: mag via doe-het-zelf of door werknemer(s) met opleidingsattest eenvoudige handelingen
Wegnemen intacte golfplaten mag met de nodige preventiemaatregelen (zie onderaan verslag) en voorzichtigheid zelf uitgevoerd worden.
Bij verwijdering in eigen beheer dient men rekening te houden met de volgende stappen:
Gebruik maken van de correcte pbm's (FFP3 masker, veiligheidsbril, overal type Tyvec met kap, handschoenen en overschoenen)

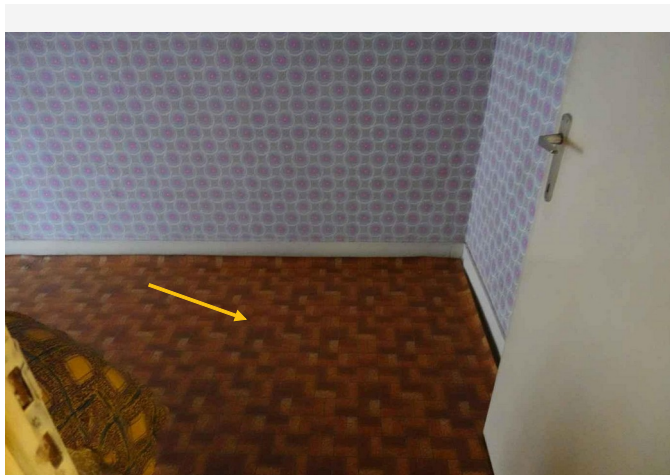
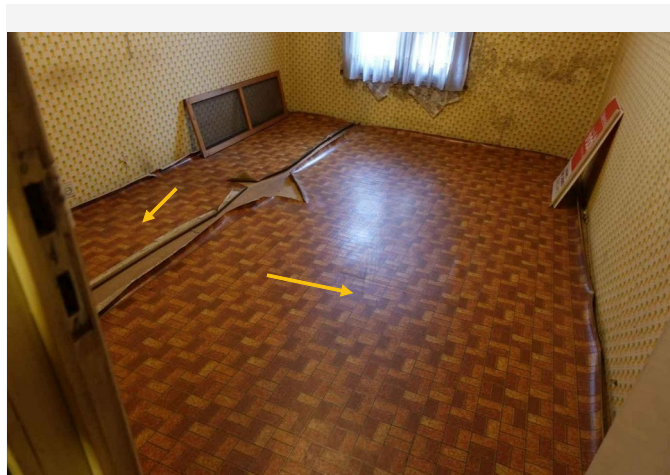
Eindbeoordeling materiaalrisico	Verhoogd materiaalrisico en/of verhoogde kans op vezelvrijgave
Opmerking	De vloerbedekking is niet gekleefd, enkel geplooid op een aantal plaatsen.

Gebondenheid	Categorie 2: niet-hechtgebonden met matrix
Asbestsoort (vezeltype)	Alleen chrysotiel
Asbestconcentratie	Hoog ($\geq 50\%$)
Afschermingsgraad van het gehele materiaal	Geheel of deels (ook) vrij aan de binnenlucht
Toestand van het materiaal	Licht beschadigd, licht verweerd. Intact materiaal type Pical – asbestboard of categorie III 'gebondenheid'

#	Type	Referentie	Resultaat
3.1	Puntmonster	2400GIN104-L1	Chrysotiel

Beschrijving	linoleum vloerbedekking 1
--------------	---------------------------

Omgeving	Binnen
Primaire drager	Vloer
Asbestmateriaal	Prefab - afwerking - Vloerzeil
Bindmiddel van asbestmateriaal	Karton - papier - viltachtig
Gebondenheid op basis van bindmiddel	Niet-hechtgebonden
Hoeveelheid (oppervlakte - aantal)	<ul style="list-style-type: none"> • 14,00 m² - 1 stuk • 8,00 m² - 1 stuk • 6,00 m² - 1 stuk
Totale oppervlakte	28,00 m ²
Eenvoudig bereikbaar	Ja
Bevestigingswijze	<ul style="list-style-type: none"> • Los (al dan niet bedekt)
Identificatiemethode	Vaststelling met monstername
Destructieve handeling voor identificatie	Nee
Opmerking	De hoeveelheden zijn ter indicatie. Aan vermelde afmetingen/hoeveelheden of gewicht kunnen geen rechten worden ontleend.

- Zorg voor een veilig beheer. Vermijd het beschadigen van het asbestmateriaal. Controleer de toestand jaarlijks op wijzigingen.
- Verwijder dit asbestmateriaal zo snel mogelijk. Volg de toestand goed op.

- Hermetische zone (erkend asbestverwijderaar)
Colovinyl/linoleum vloer met kartonnen onderlaag valt onder de losgebonden toepassingen en mag bijgevolg niet in eigen beheer verwijderd worden. Hiervoor moet een hermetische zone opgebouwd worden.
De correcte verwijderingstechniek te bespreken met de asbestverwijderaar.

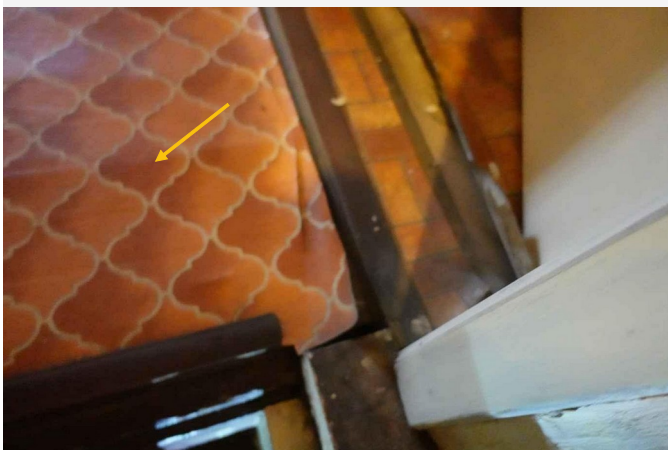
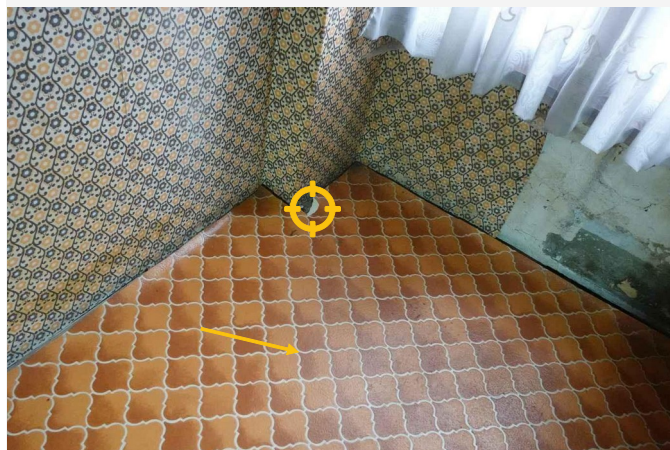
Eindbeoordeling materiaalrisico	Verhoogd materiaalrisico en/of verhoogde kans op vezelvrijgave
---------------------------------	--

Gebondenheid	Categorie 2: niet-hechtgebonden met matrix
Asbestsoort (vezeltype)	Alleen chrysotiel
Asbestconcentratie	Hoog ($\geq 50\%$)
Afschermingsgraad van het gehele materiaal	Geheel of deels (ook) vrij aan de binnenlucht
Toestand van het materiaal	Licht beschadigd, licht verweerd. Intact materiaal type Pical – asbestboard of categorie III 'gebondenheid'

#	Type	Referentie	Resultaat
4.1	Puntmonster	2400GIN104-L2	Chrysotiel

Beschrijving	linoleum vloerbedekking 2
Omgeving	Binnen
Primaire drager	Vloer
Asbestmateriaal	Prefab - afwerking - Vloerzeil
Bindmiddel van asbestmateriaal	Karton - papier - viltachtig
Gebondenheid op basis van bindmiddel	Niet-hechtgebonden
Hoeveelheid (oppervlakte - aantal)	<ul style="list-style-type: none">• 4,00 m² - 1 stuk• 6,50 m² - 2 stuks
Totale oppervlakte	17,00 m ²
Eenvoudig bereikbaar	Ja
Bevestigingswijze	<ul style="list-style-type: none">• Los (al dan niet bedekt)
Identificatiemethode	Vaststelling met monstername
Destructieve handeling voor identificatie	Nee
Opmerking	De hoeveelheden zijn ter indicatie. Aan vermelde afmetingen/hoeveelheden of gewicht kunnen geen rechten worden ontleend.

- Zorg voor een veilig beheer. Vermijd het beschadigen van het asbestmateriaal. Controleer de toestand jaarlijks op wijzigingen.
- Verwijder dit asbestmateriaal zo snel mogelijk. Volg de toestand goed op.

- Hermetische zone (erkend asbestverwijderaar)
Colovinyl/linoleum vloer met kartonnen onderlaag valt onder de losgebonden toepassingen en mag bijgevolg niet in eigen beheer verwijderd worden. Hiervoor moet een hermetische zone opgebouwd worden.
De correcte verwijderingstechniek te bespreken met de asbestverwijderaar.

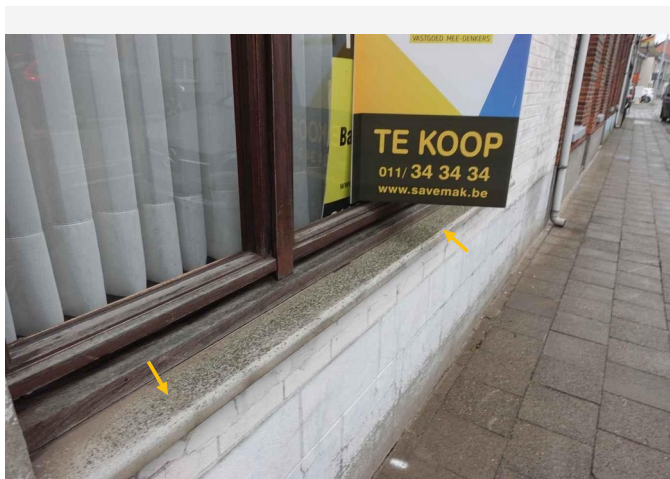
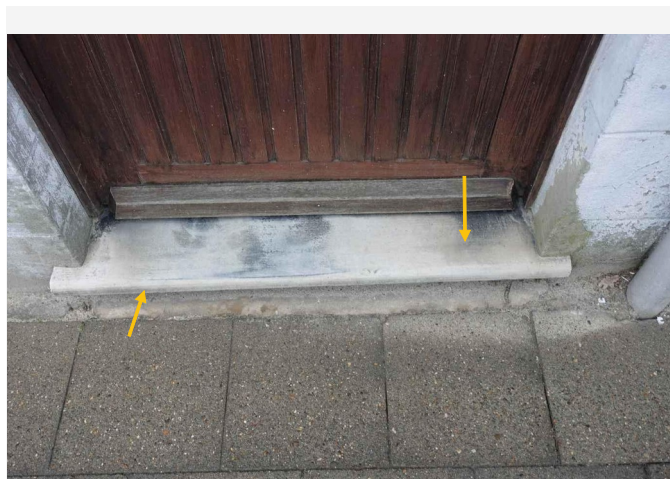
Zorgvuldig beheren

Eindbeoordeling materiaalrisico	Laag materiaalrisico en/of verlaagde kans op vezelvrijgave
---------------------------------	--

Gebondenheid	Categorie 1: hechtgebonden in oorsprong
Asbestsoort (vezeltype)	Crocidoliet aanwezig
Asbestconcentratie	Laag (< 50%)
Afschermingsgraad van het gehele materiaal	Enkel randen niet afgeschermd maar geen contact met binnenluchtstromen
Toestand van het materiaal	Licht beschadigd, licht verweerd. Intact materiaal type Pical – asbestboard of categorie III 'gebondenheid'

Beschrijving	AC vensterbanken
Omgeving	Buiten

Primaire drager	Wandopening verticaal (raam, deur, ...)
Asbestmateriaal	Deksteen, muurkap - Hol
Bindmiddel van asbestmateriaal	Cement
Gebondenheid op basis van bindmiddel	Hecht
Hoeveelheid (oppervlakte - dikte - aantal)	<ul style="list-style-type: none"> • 0,29 m² - 5,00 cm - 1 stuk • 0,18 m² - 5,00 cm - 1 stuk
Totaal volume	0,024 m ³
Eenvoudig bereikbaar	Ja
Bevestigingswijze	<ul style="list-style-type: none"> • Geklemd
Identificatiemethode	Vaststelling zonder monstername
Destructieve handeling voor identificatie	Nee
Opmerking	De hoeveelheden zijn ter indicatie. Aan vermelde afmetingen/hoeveelheden of gewicht kunnen geen rechten worden ontleend.

- Zorg voor een veilig beheer. Vermijd het beschadigen van het asbestmateriaal. Controleer de toestand jaarlijks op wijzigingen.
- Zorg voor een veilig beheer en verwijder dit asbestmateriaal wanneer het bij werken eenvoudig bereikbaar wordt. Controleer de toestand jaarlijks op wijzigingen.

- Eenvoudige handelingen: mag via doe-het-zelf of door werknemer(s) met opleidingsattest eenvoudige handelingen
Wegnemen intacte vensterbanken/deurdorpels mag met de nodige preventiemaatregelen (zie onderaan verslag) en voorzichtigheid zelf uitgevoerd worden.
Bij verwijdering in eigen beheer dient men rekening te houden met de volgende stappen:
Gebruik maken van de correcte pbm's (FFP3 masker, veiligheidsbril, overal type Tyvec met kap, handschoenen en overschoenen)
Materiaal voldoende bevochtigen/fixeren.

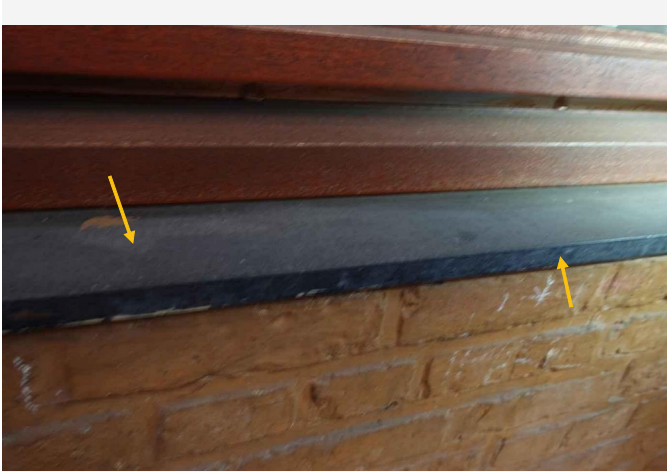
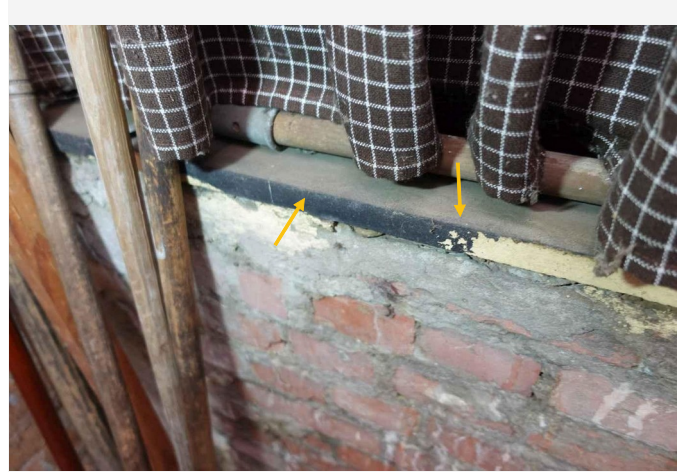
Zorgvuldig beheren

Eindbeoordeling materiaalrisico	Laag materiaalrisico en/of verlaagde kans op vezelvrijgave
---------------------------------	--

Gebondenheid	Categorie 1: hechtgebonden in oorsprong
Asbestsoort (vezeltype)	Alleen chrysotiel
Asbestconcentratie	Laag (< 50%)
Afschermingsgraad van het gehele materiaal	Geheel of deels (ook) vrij aan de binnenlucht

Toestand van het materiaal	Licht beschadigd, licht verweerd. Intact materiaal type Pical – asbestboard of categorie III 'gebondenheid'
----------------------------	---

Beschrijving	massal venstertablet
Omgeving	Binnen
Primaire drager	Wand vrijstaand (scheidingsmuur, ...)
Asbestmateriaal	Plaat, paneel, tablet - Type Massal
Bindmiddel van asbestmateriaal	Cement
Gebondenheid op basis van bindmiddel	Hecht
Hoeveelheid (oppervlakte - dikte - aantal)	• 0,16 m ² - 3,00 cm - 2 stuks
Totaal volume	0,01 m ³
Eenvoudig bereikbaar	Ja
Bevestigingswijze	<ul style="list-style-type: none"> • Geklemd • Verlijmd, ingegoten, versmeerd
Identificatiemethode	Vaststelling zonder monsternamen
Destructieve handeling voor identificatie	Nee
Opmerking	De hoeveelheden zijn ter indicatie. Aan vermelde afmetingen/hoeveelheden of gewicht kunnen geen rechten worden ontleend.

- Zorg voor een veilig beheer. Vermijd het beschadigen van het asbestmateriaal. Controleer de toestand jaarlijks op wijzigingen.

- Eenvoudige handelingen: mag via doe-het-zelf of door werknemer(s) met opleidingsattest eenvoudige handelingen
Wegnemen intacte massalplaten mag als hechtgebonden toepassing met de nodige preventiemaatregelen (zie onderaan verslag) en voorzichtigheid zelf uitgevoerd worden.

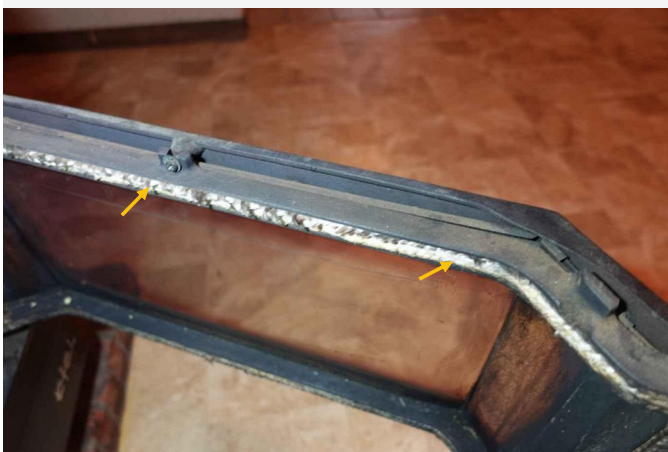
De koord van de kachels werd onderzocht, deze is niet asbestverdacht.

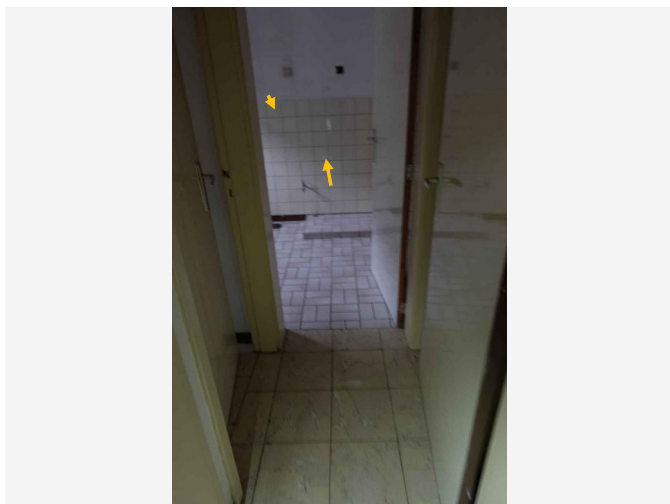
Recent onderzoek heeft uitgewezen dat ook tegellijm die is gebruikt voor het aanbrengen van wand- of vloertegels in badkamers, toiletten en keukens asbesthoudend kan zijn. Zodra deze toepassing zichtbaar wordt (kapotte tegel/ renovatie) is monstername en analyse aangewezen.

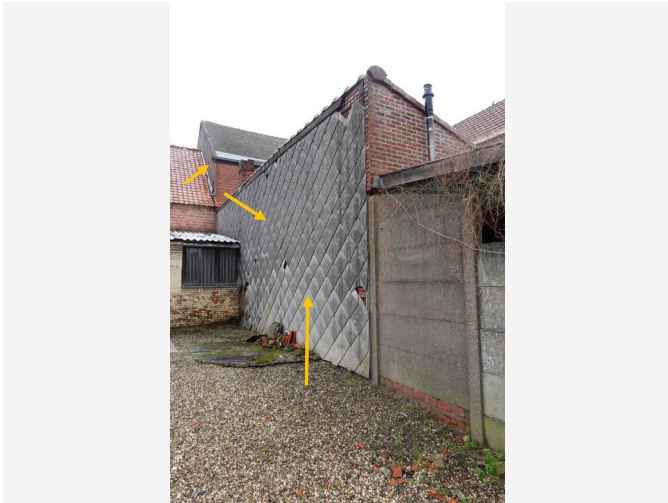
De gevelleien aan de achterkant horen niet tot de inspectielocatie en kunnen als dusdanig niet opgenomen worden als bronfiche. Wanneer er echter leien loskomen en op het terrein vallen dienen deze met de preventiemaatregelen (zie afvalfiche leien) afgevoerd te worden.

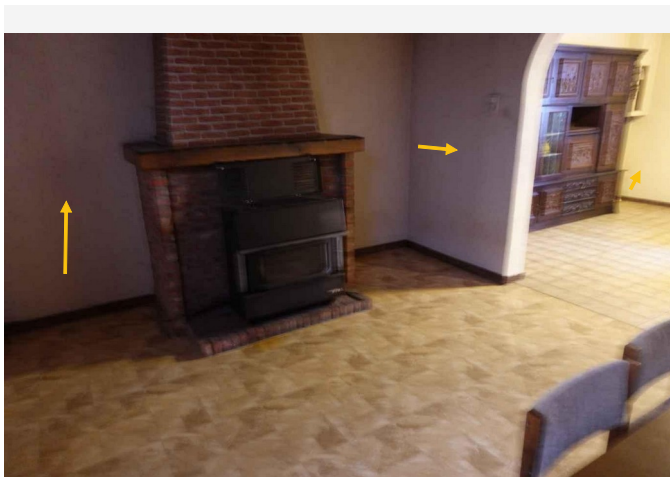
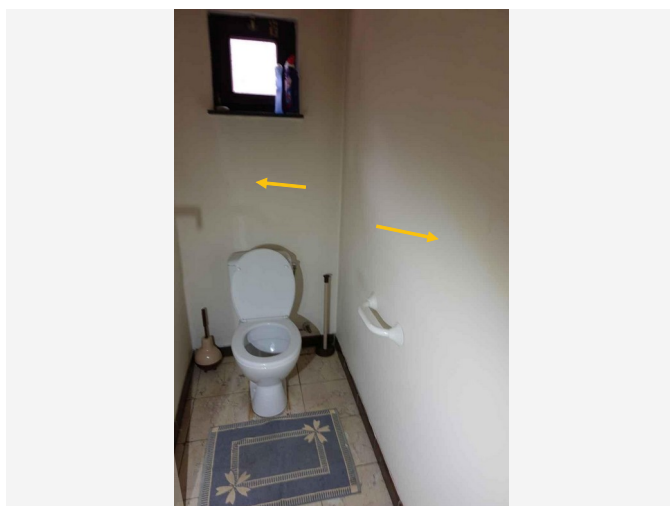
Fiche 10: pleisterwerk muren

Geen asbest

#	Type	Referentie	Resultaat
10.1	Mengmonster	2400GIN104-M1	Geen asbest

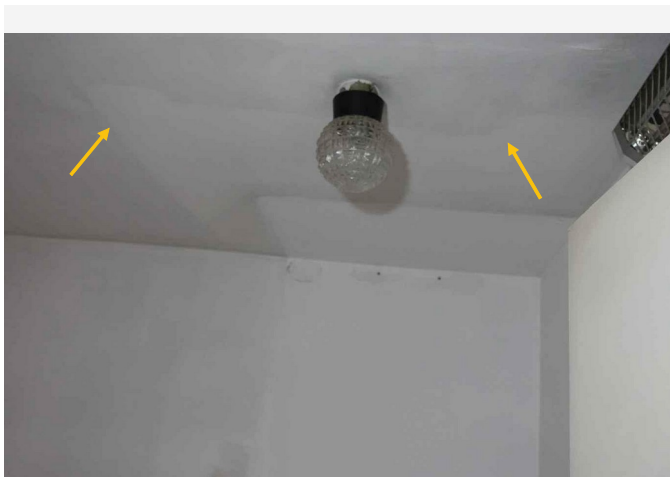
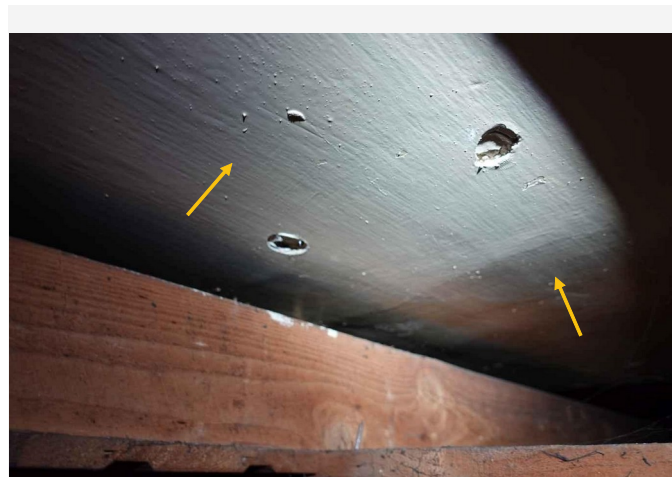
Fiche 11: pleisterwerk plafonds

Geen asbest
