Asbestinventarisatetest

Pastoor Aertsstraat 13, 3971 Leopoldsburg

Attestnummer : 20240321-000401.000

Uitgegeven op : 21.03.2024

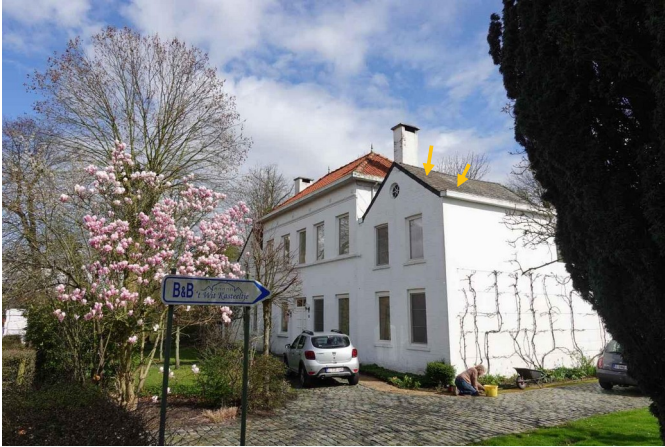
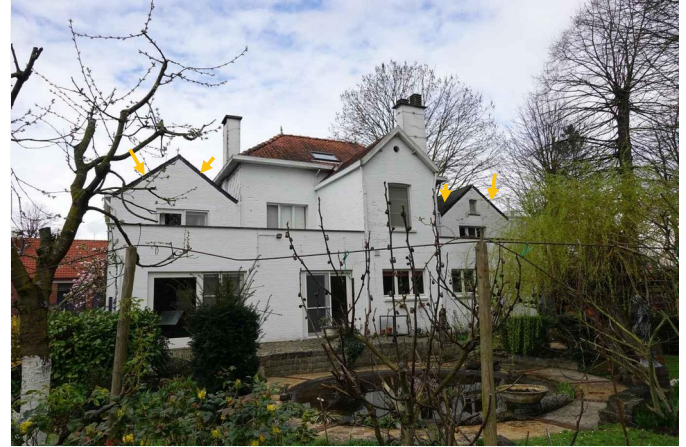
Het asbestmateriaal valt onder de mijlpaal van 2034.

Niet boren, kappen, zagen, slijpen of schuren in het materiaal. Gebruik geen verspanend of snel draaiend gereedschap. Materiaal niet stuk maken. Leien mogen niet met hogedruk afgespoten of afgeborsteld worden.

Eindbeoordeling materiaalrisico	Laag materiaalrisico en/of verlaagde kans op vezelvrijgave
---------------------------------	--

Gebondenheid	Categorie 1: hechtgebonden in oorsprong
Asbestsoort (vezeltype)	Crocidoliet aanwezig
Asbestconcentratie	Laag (< 50%)

Afschermingsgraad van het gehele materiaal	Geheel of deels vrij aan de buitenlucht
Toestand van het materiaal	Licht beschadigd, licht verweerd. Intact materiaal type Pical – asbestboard of categorie III 'gebondenheid'

Beschrijving	leien en nok
Omgeving	Buiten
Primaire drager	Schuin dak
Asbestmateriaal	Dak- en gevelbekleding - Lei, shingle
Bindmiddel van asbestmateriaal	Cement
Gebondenheid op basis van bindmiddel	Hecht
Hoeveelheid (oppervlakte - aantal)	<ul style="list-style-type: none"> • 60,00 m² - 2 stuks
Totale oppervlakte	120,00 m ²
Eenvoudig bereikbaar	Ja
Bevestigingswijze	<ul style="list-style-type: none"> • Geklemd • Genageld, geniet
Identificatiemethode	Vaststelling zonder monsternamen
Destructieve handeling voor identificatie	Nee
Opmerking	De hoeveelheden zijn ter indicatie. Aan vermelde afmetingen/hoeveelheden of gewicht kunnen geen rechten worden ontleend.

Verwijderen

- Zorg voor een veilig beheer. Vermijd het beschadigen van het asbestmateriaal. Controleer de toestand jaarlijks op wijzigingen.
- Hemelwater dat afspoelt van asbestcement daken of gevels kan asbestdeeltjes bevatten. Gebruik het enkel voor gesloten circuits (bv. spoelen toiletten). Reinig na het vervangen van het dak of de gevel de dakgoten en regenwaterput of -ton om asbesthoudend sediment of slib te verwijderen

- Eenvoudige handelingen: mag via doe-het-zelf of door werknemer(s) met opleidingsattest eenvoudige handelingen
Wegnemen intacte asbestleien mag met de nodige preventiemaatregelen (zie onderaan verslag) en voorzichtigheid zelf uitgevoerd worden.
Bij verwijdering in eigen beheer dient men rekening te houden met de volgende stappen:
Gebruik maken van de correcte pbm's (FFP3 masker, veiligheidsbril, overal type Tyvec met kap, handschoenen en overschoenen)

Materiaal voldoende bevochtigen/fixeren.

Niet beschadigen bij verwijdering. Materiaal in zijn geheel verwijderen.

Enkel handgereedschap gebruiken.

Geen derden aanwezig tijdens de werkzaamheden.

Toepassing dient dubbel verpakt of in de asbest-bigbags afgevoerd te worden.

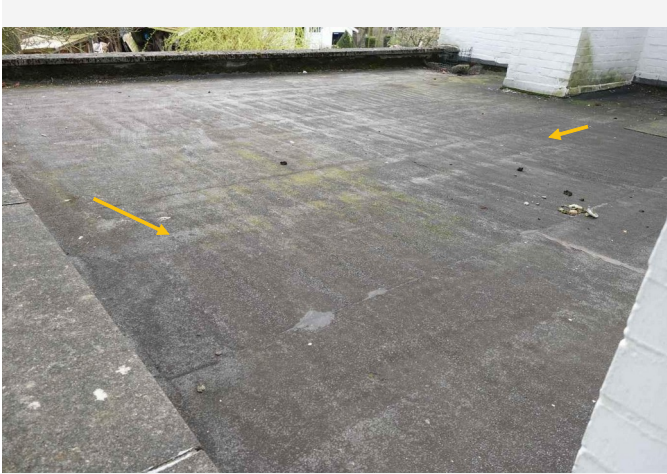
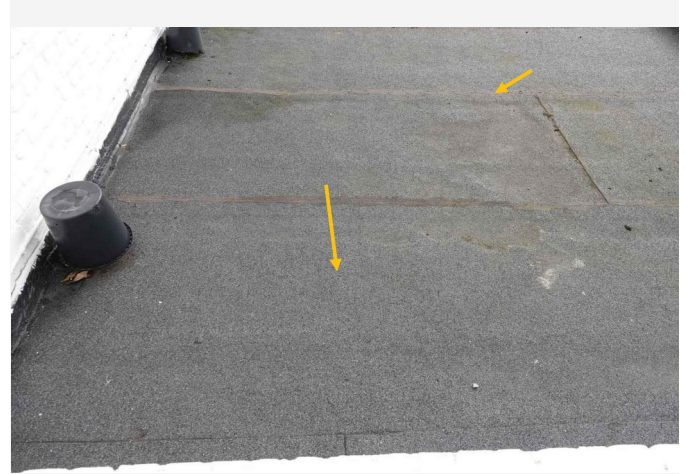
Het asbestmateriaal valt onder de mijlpaal van 2040.

Niet boren, kappen, zagen, slijpen in het materiaal. Gebruik geen verspanend of snel draaiend gereedschap. Materiaal niet stuk maken.

Eindbeoordeling materiaalrisico	Zeer laag materiaalrisico en/of zeer lage kans op vezelvrijgave
---------------------------------	---

Gebondenheid	Categorie 1: hechtgebonden in oorsprong
Asbestsoort (vezeltype)	Alleen chrysotiel
Asbestconcentratie	Laag (< 50%)
Afschermingsgraad van het gehele materiaal	Enkel randen niet afgeschermd maar geen contact met binnenluchtstromen
Toestand van het materiaal	Licht beschadigd, licht verweerd. Intact materiaal type Pical – asbestboard of categorie III 'gebondenheid'

Beschrijving	Roofing
Omgeving	Buiten
Primaire drager	Plat dak
Asbestmateriaal	Dak- en gevelbekleding - Roofing
Bindmiddel van asbestmateriaal	Bitumen (roofing, teer, asfalt)

Gebondenheid op basis van bindmiddel	Hecht
Hoeveelheid (oppervlakte - aantal)	<ul style="list-style-type: none"> • 215,00 m² - 1 stuk
Totale oppervlakte	215,00 m ²
Eenvoudig bereikbaar	Ja
Bevestigingswijze	<ul style="list-style-type: none"> • Verlijmd, ingegoten, versmeerd
Identificatiemethode	<p>Vaststelling zonder monstername</p> <p>Motivatie: Groot risico op structurele gevolgschade (lekschade, werking installatie,...)</p>
Destructieve handeling voor identificatie	Nee
Opmerking	<p>De hoeveelheden zijn ter indicatie. Aan vermelde afmetingen/hoeveelheden of gewicht kunnen geen rechten worden ontleend.</p> <p>De roofing moeten we als verplicht asbestverdacht beschouwen. Om de aanwezigheid van asbest uit te sluiten is een laboanalyse nodig. Aangezien we dan een monster moeten nemen tot op de vaste drager is kans op lekken achteraf zeer groot. Daarom is het beter de analyse te laten doen wanneer er werken aan het dak moeten gebeuren.</p>

Zorgvuldig beheren

- Zorg voor een veilig beheer. Vermijd het beschadigen van het asbestmateriaal. Controleer de toestand jaarlijks op wijzigingen.

- Eenvoudige handelingen: mag via doe-het-zelf of door werknemer(s) met opleidingsattest eenvoudige handelingen
Gelet op de bevestigingsmethode roofing is verwijdering zonder beschadiging moeilijk uit te voeren. De verwijderstechniek te bepalen met de asbestverwijderaar/ dakwerker met opleidingscertificaat.

Monsternamen voorafgaand aan toekomstige dakwerken is aangewezen om de aanwezigheid van asbest te bevestigen/uit te sluiten.

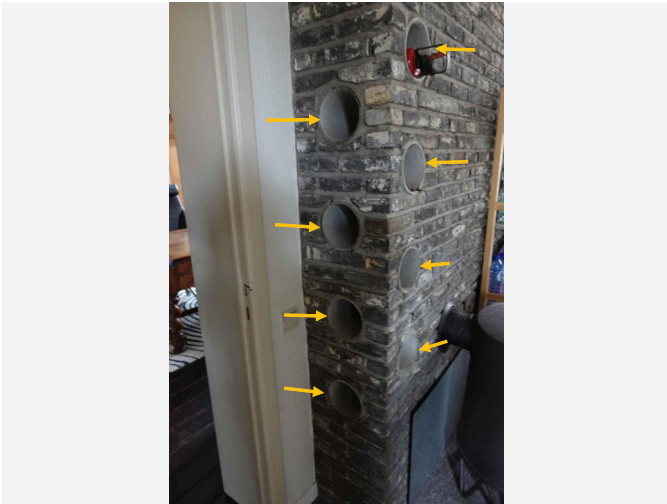
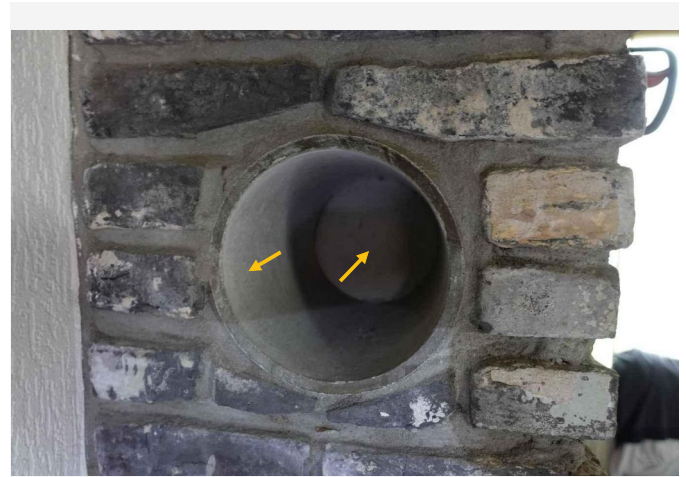
Het asbestmateriaal valt onder de mijlpaal van 2040.

Niet boren, kappen, zagen, slijpen in het materiaal. Gebruik geen verspanend of snel draaiend gereedschap. Materiaal niet stuk maken.

Eindbeoordeling materiaalrisico	Laag materiaalrisico en/of verlaagde kans op vezelvrijgave
---------------------------------	--

Gebondenheid	Categorie 1: hechtgebonden in oorsprong
Asbestsoort (vezeltype)	Crocidoliet aanwezig
Asbestconcentratie	Laag (< 50%)
Afschermingsgraad van het gehele materiaal	Enkel randen niet afgeschermd maar geen contact met binnenluchtstromen

Toestand van het materiaal	Licht beschadigd, licht verweerd. Intact materiaal type Pical – asbestboard of categorie III 'gebondenheid'
----------------------------	---

Beschrijving	ac buis/ingemetst wijnrek
Omgeving	Binnen
Primaire drager	Infrastructuur hemelwater (opvang en afvoer)
Asbestmateriaal	Buis, koker, leiding, pijp, doorvoer
Bindmiddel van asbestmateriaal	Cement
Gebondenheid op basis van bindmiddel	Hecht
Hoeveelheid (lengte - omtrek - dikte - aantal)	• 0,26 m - 81,68 cm - 1,00 cm - 8 stuks
Totaal volume	0,017 m ³
Eenvoudig bereikbaar	Ja
Bevestigingswijze	• Geklemd
Identificatiemethode	Vaststelling zonder monstername
Destructieve handeling voor identificatie	Nee
Opmerking	De hoeveelheden zijn ter indicatie. Aan vermelde afmetingen/hoeveelheden of gewicht kunnen geen rechten worden ontleend.

Zorgvuldig beheren

- Zorg voor een veilig beheer. Vermijd het beschadigen van het asbestmateriaal. Controleer de toestand jaarlijks op wijzigingen.

- Eenvoudige handelingen: mag via doe-het-zelf of door werknemer(s) met opleidingsattest eenvoudige handelingen
Wegnemen intacte afvoerpijp mag met de nodige preventiemaatregelen (zie onderaan verslag) en voorzichtigheid zelf uitgevoerd worden.

Bij verwijdering in eigen beheer dient men rekening te houden met de volgende stappen:

Gebruik maken van de correcte pbm's (FFP3 masker, veiligheidsbril, overal type Tyvec met kap, handschoenen en overschoenen)

Materiaal voldoende bevochtigen/fixeren.

Niet beschadigen bij verwijdering. Materiaal in zijn geheel verwijderen.

Enkel handgereedschap gebruiken.

Geen derden aanwezig tijdens de werkzaamheden.

Toepassing dient dubbel verpakt of in de asbest-bigbags afgevoerd te worden.

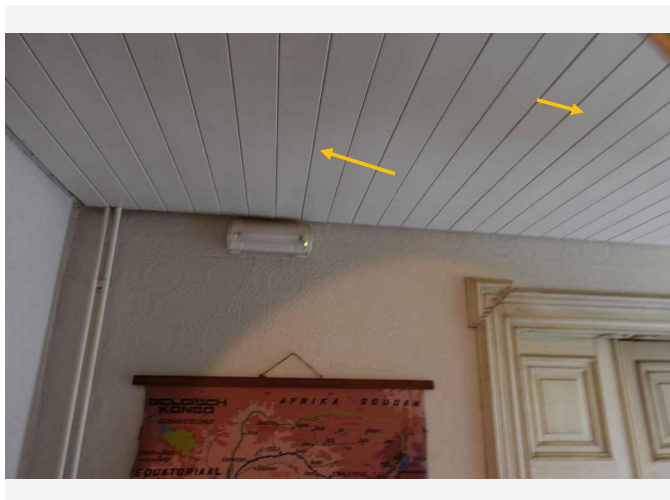
Vrije foto

De aangetroffen plafonds zijn opgetrokken uit schrotten plafonds / gyproc/ recente brandveilige panelen en houten bekleding. Dit zijn geen asbestverdachte materialen.

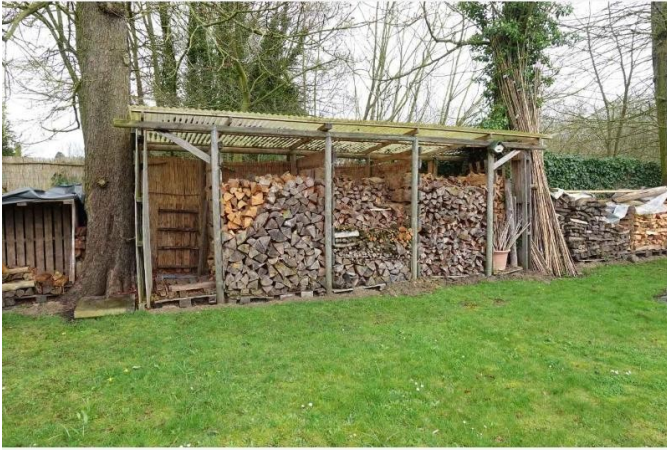
Vrije foto

houtopslag opgetrokken uit hout en plastic met glasvezelplastic golfplaten. Er werden geen asbestverdachte materialen aangetroffen tijdens de inspectie.

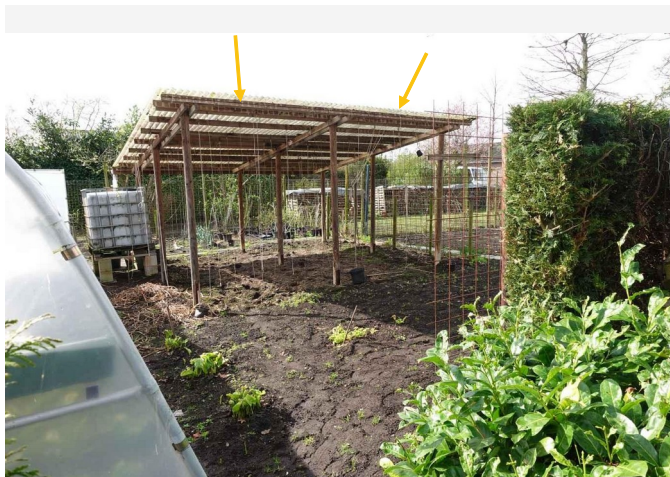
Vrije foto

Serre opgetrokken uit hout en plastic met glasvezelplastic golfplaten. Er werden geen asbestverdachte materialen aangetroffen tijdens de inspectie.

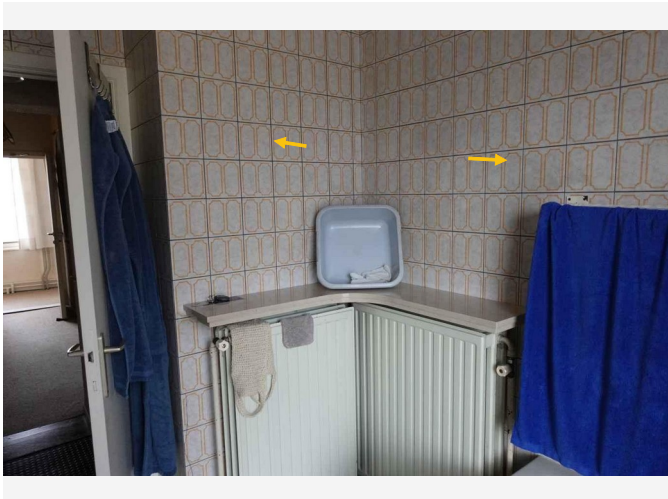
Vrije foto

Recent onderzoek heeft uitgewezen dat ook tegellijm die is gebruikt voor het aanbrengen van wand- of vloertegels in badkamers, toiletten en keukens asbesthoudend kan zijn. Zodra deze toepassing zichtbaar wordt (kapotte tegel/ renovatie) is monstername en analyse aangewezen.

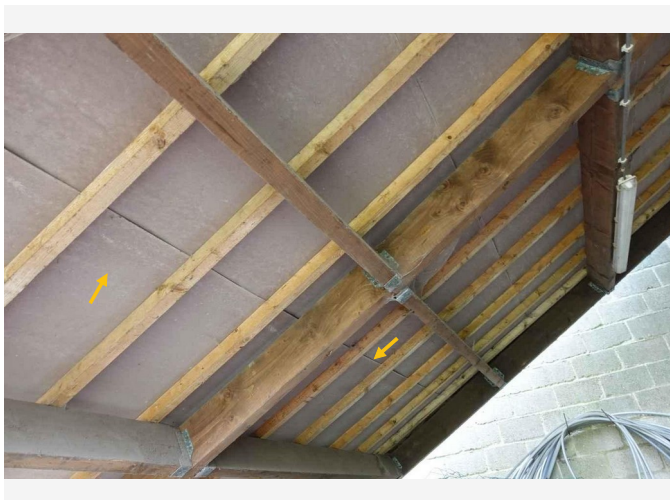
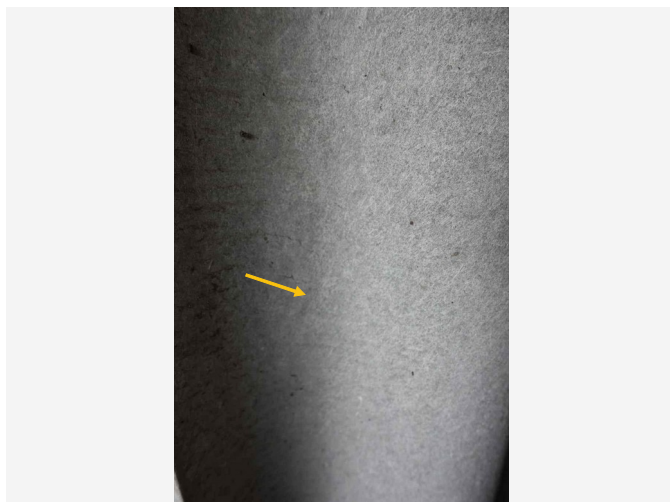
Fiche 8: menuiserie platen onderdak

Geen asbest

#	Type	Referentie	Resultaat
8.1	Puntmonster	3971PAE13-01	Geen asbest

Beschrijving	menuiserie platen onderdak
Omgeving	Binnen
Primaire drager	Schuin dak
Bindmiddel van materiaal	Cement

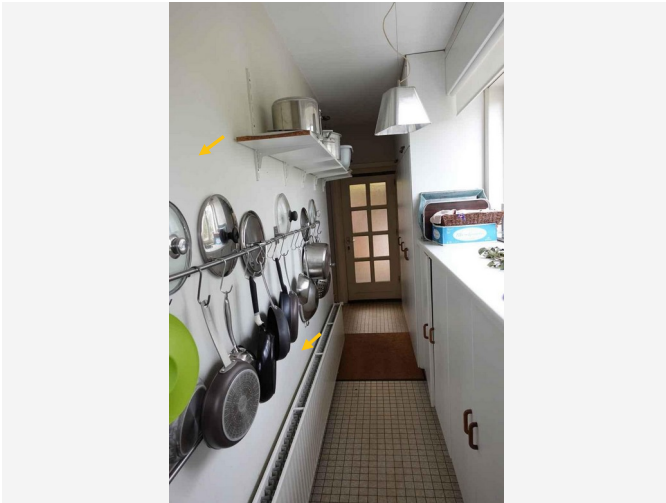
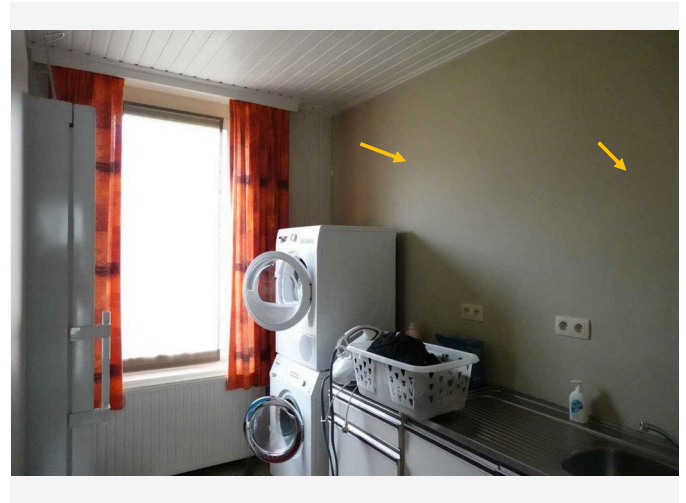
Fiche 9: pleisterwerk muren

Geen asbest

#	Type	Referentie	Resultaat
9.1	Mengmonster	3971PAE13-M1	Geen asbest

Beschrijving	pleisterwerk muren
Omgeving	Binnen
Primaire drager	Binnenwand
