Asbestinventarisatetest

Sint-Amandinastraat 21, 3970 Leopoldsburg

Attestnummer : 20250207-000350.000

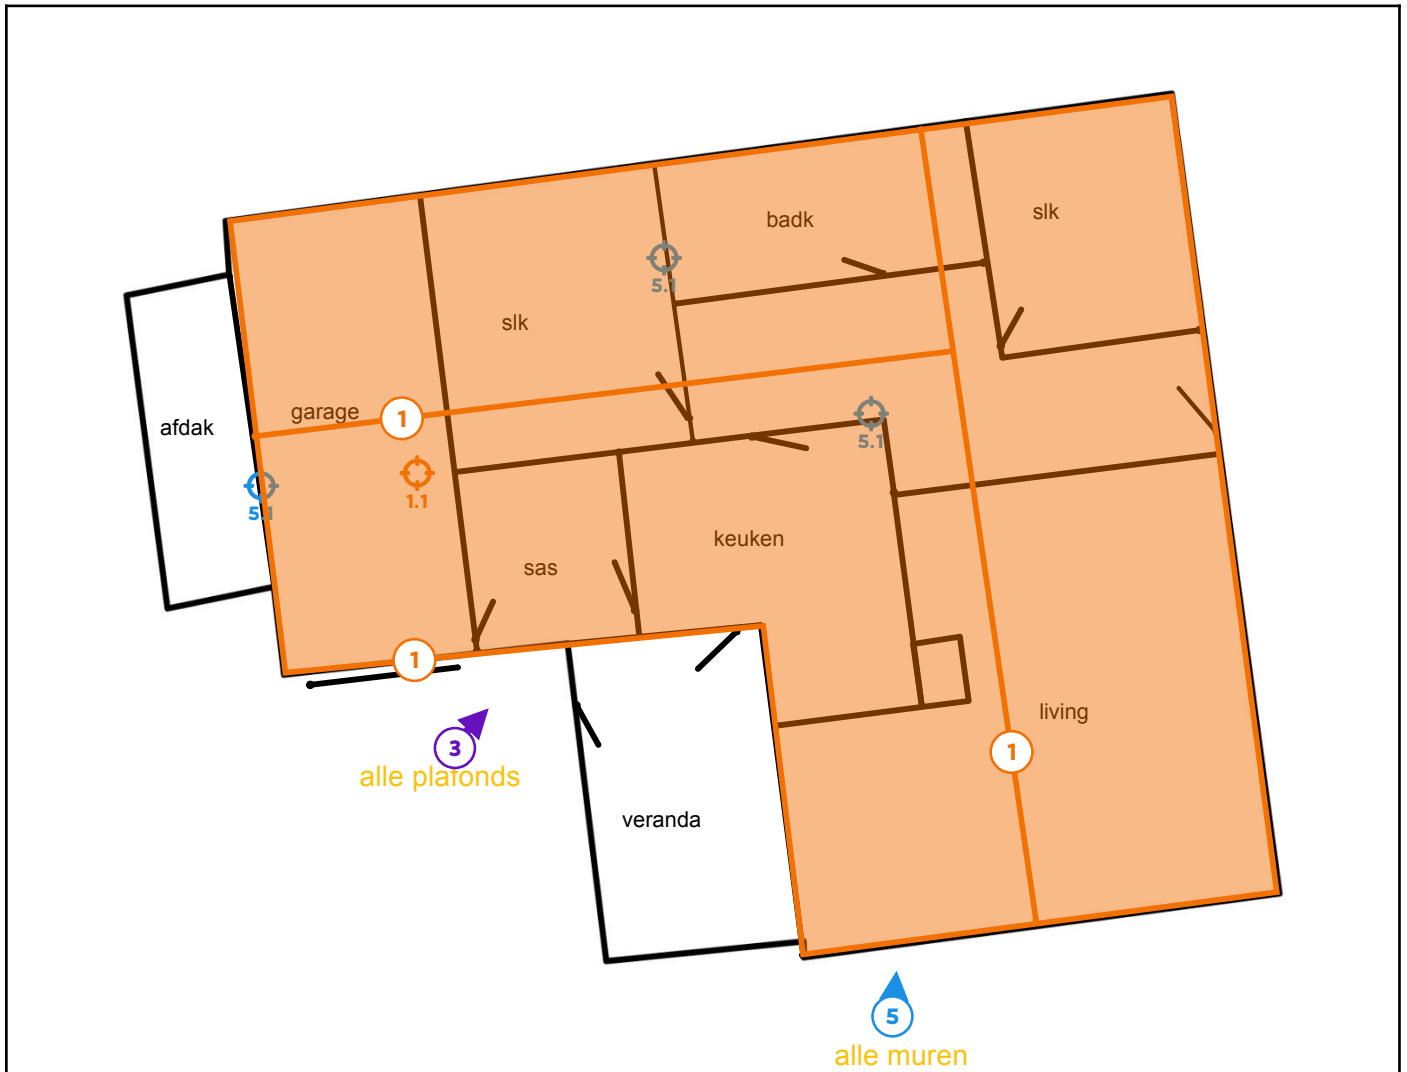
Plan 1.1: grondplan

| Beschrijving | Type | Actie |
|---|---|---|
| 1. leien, nok en boeiboord | Asbestmateriaal | Verwijderen |
| 3. plafonds | Advies | - |
| 5. Pleisterwerk muren | Geen asbest | - |

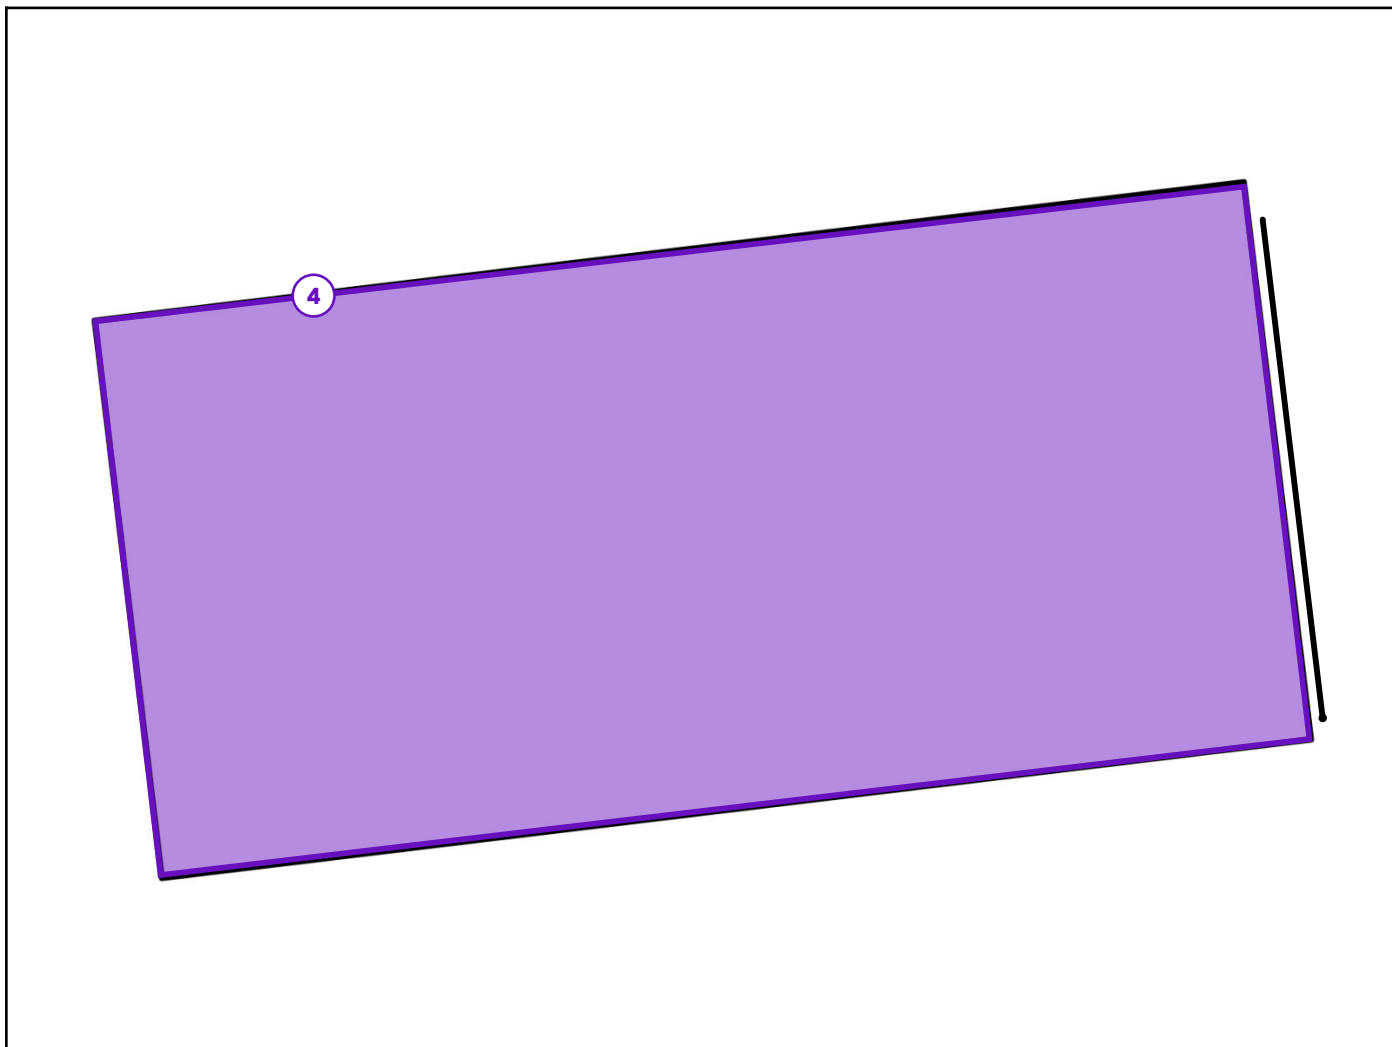
Plan 2.1: Bijgebouw plan

| Beschrijving | Type | Actie |
|---|---|---|
| 4. metalen garagebox | Advies | - |

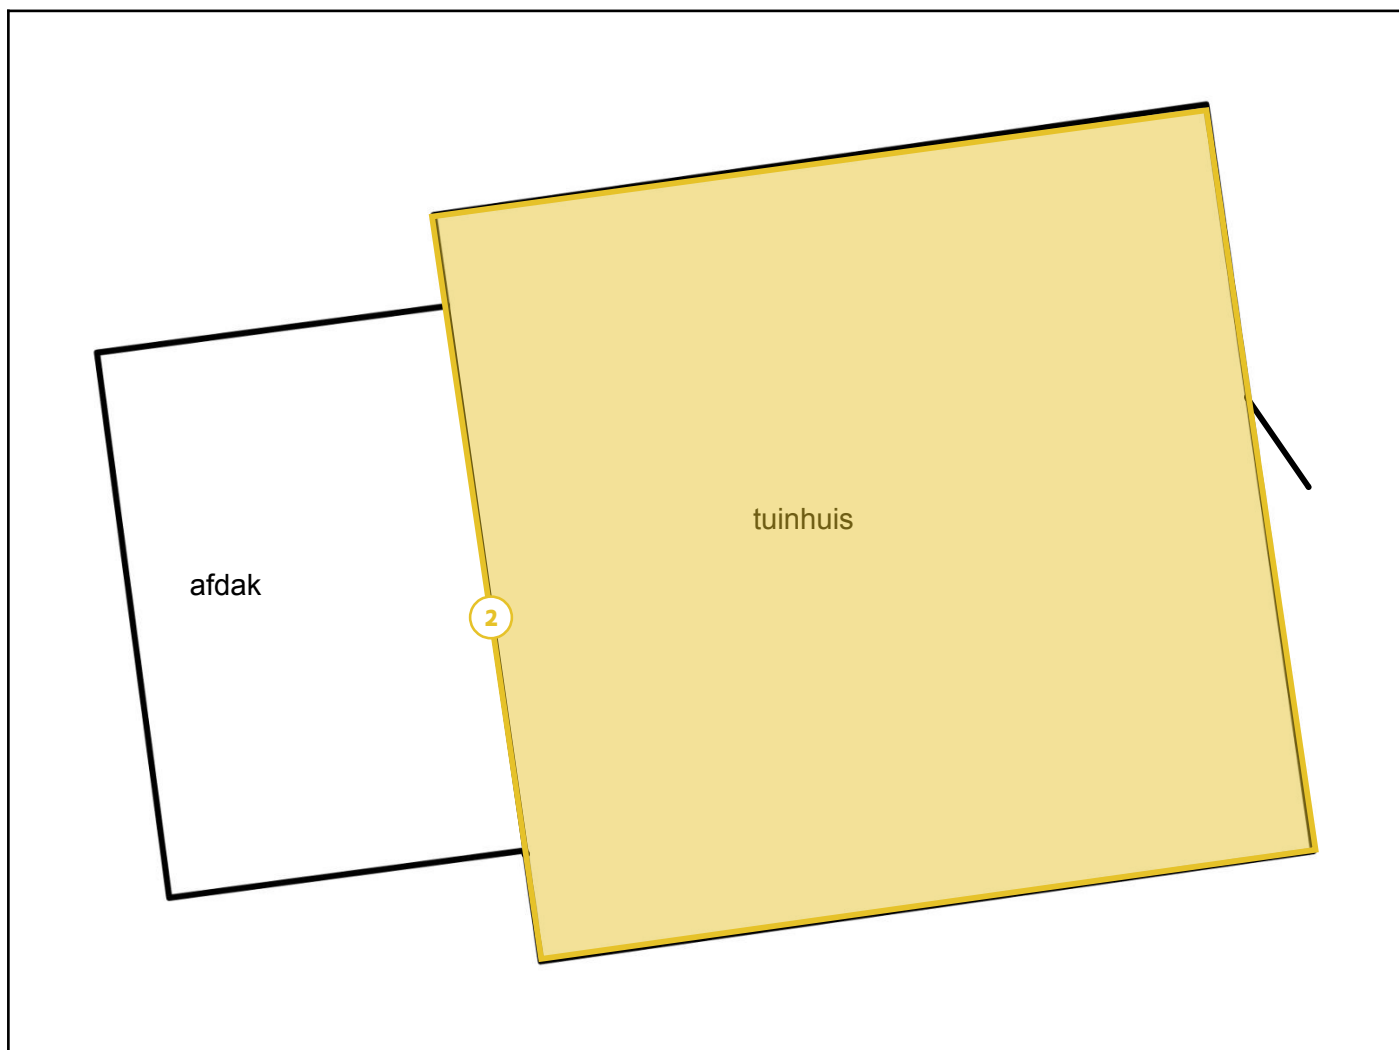
Plan 3.1: Bijgebouw plan

| Beschrijving | Type | Actie |
|---|---|---|
| 2. shingles | Asbestmateriaal | Zorgvuldig beheren |

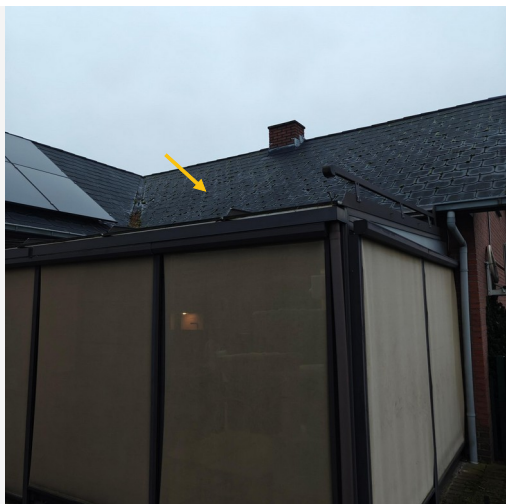
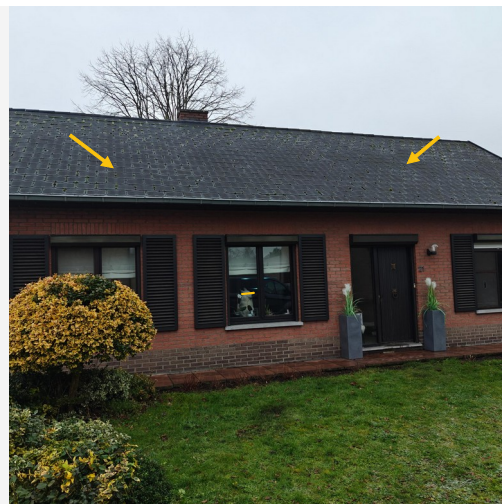
| Fiche 1: leien, nok en boeiboord..... | 13 |

Het asbestmateriaal valt onder de mijlpaal van 2034.

Verwijderen

| Eindbeoordeling materiaalrisico | Zeer laag materiaalrisico en/of zeer lage kans op vezelvrijgave |

| Toestand van het materiaal | Licht beschadigd, licht verweerd. Intact calciumsilicaatmateriaal of categorie III 'gebondenheid' |

| # | Type | Referentie | Resultaat |
|---|---|---|---|
| 1.1 | Puntmonster | 3970STA21-L1 | Chrysotiel |

| Beschrijving | leien, nok en boeiboord |

- Zorg voor een veilig beheer. Vermijd het beschadigen van het asbestmateriaal. Controleer de toestand jaarlijks op wijzigingen.
- Hemelwater dat afspoelt van asbestcement daken of gevels kan asbestdeeltjes bevatten. Gebruik het enkel voor gesloten circuits (bv. spoelen toiletten). Reinig na het vervangen van het dak of de gevel de dakgoten en regenwaterput of -ton om asbesthoudend sediment of slib te verwijderen

- Eenvoudige handelingen: mag via doe-het-zelf of door werknemer(s) met opleidingsattest eenvoudige handelingen
Wegnemen intacte asbestleien mag met de nodige preventiemaatregelen (zie onderaan verslag) en voorzichtigheid zelf uitgevoerd worden.

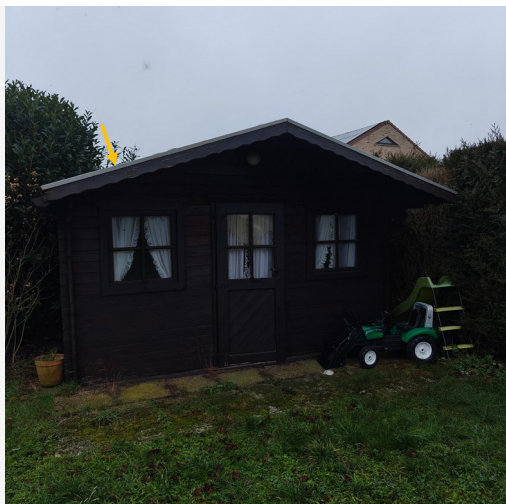
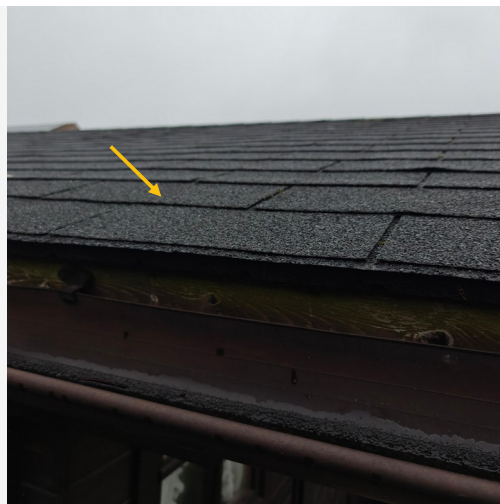
| Fiche 2: shingles..... | 17 |

Het asbestmateriaal valt onder de mijlpaal van 2040.

Zorgvuldig beheren

Laag materiaalrisico en/of verlaagde kans op vezelvrijgave

| Toestand van het materiaal | Licht beschadigd, licht verweerd. Intact calciumsilicaatmateriaal of categorie III 'gebondenheid' |

| Beschrijving | shingles |

- Zorg voor een veilig beheer. Vermijd het beschadigen van het asbestmateriaal. Controleer de toestand jaarlijks op wijzigingen.
- Hemelwater dat afspoelt van asbestcement daken of gevels kan asbestdeeltjes bevatten. Gebruik het enkel voor gesloten circuits (bv. spoelen toiletten). Reinig na het vervangen van het dak of de gevel de dakgoten en regenwaterput of -ton om asbesthoudend sediment of slib te verwijderen

- Eenvoudige handelingen: mag via doe-het-zelf of door werknemer(s) met opleidingsattest eenvoudige handelingen
Wegnemen intacte shingles mag met de nodige preventiemaatregelen (zie onderaan verslag) en voorzichtigheid zelf uitgevoerd worden.

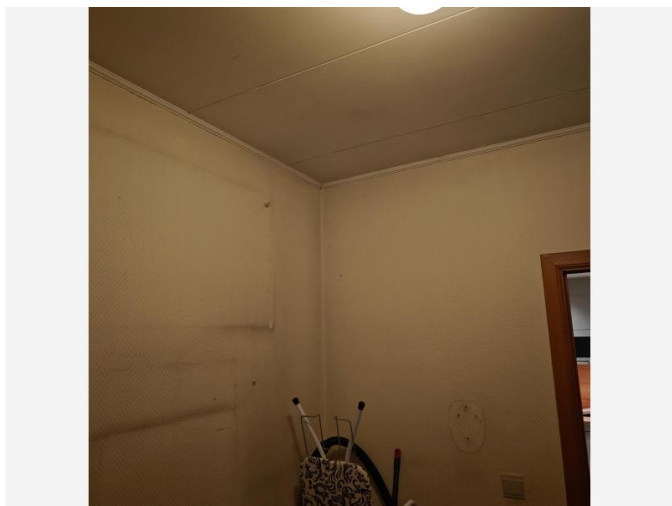
| Fiche 3: plafonds..... | 21 |

De aangetroffen plafonds zijn opgetrokken uit dals, gipsplaten plafonds en houten bekleding. Dit zijn geen asbestverdachte materialen.

achterliggend pleisterwerk is niet vast te stellen binnen de beperkingen van het niet-destructief onderzoek.

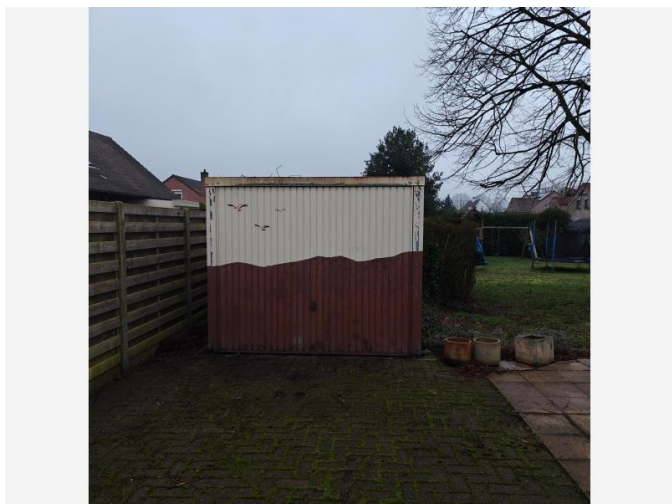
| Fiche 4: metalen garagebox..... | 22 |

garagebox opgetrokken uit metaal. Er werden geen asbestverdachte materialen aangetroffen tijdens de inspectie.

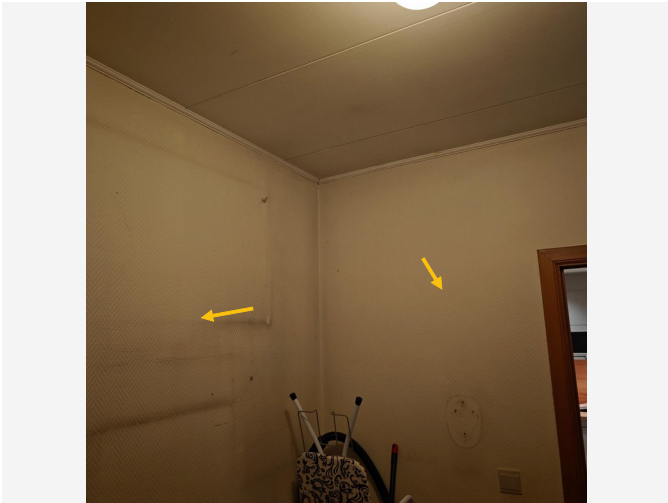
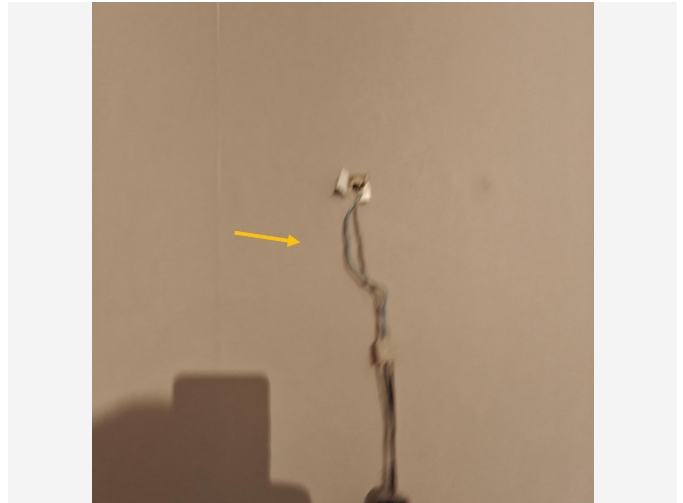
Fiche 5: Pleisterwerk muren

Geen asbest

| # | Type | Referentie | Resultaat |
|---|---|---|---|
| 5.1 | Mengmonster | 3970STA21-M1 | Geen asbest |
