# Asbestinventarisatetest

Voetsveldweg 13, 3971 Leopoldsburg

Attestnummer : 20250127-000429.000

Uitgegeven op : 27.01.2025

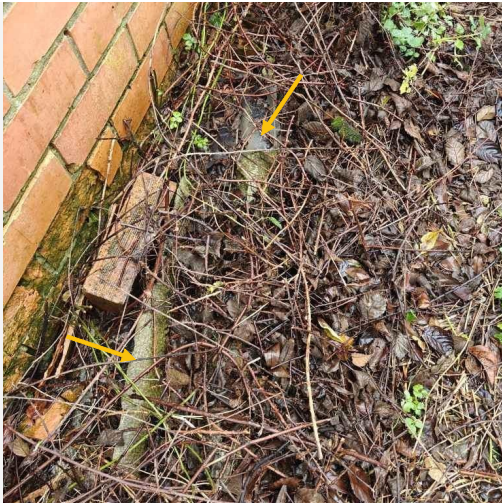
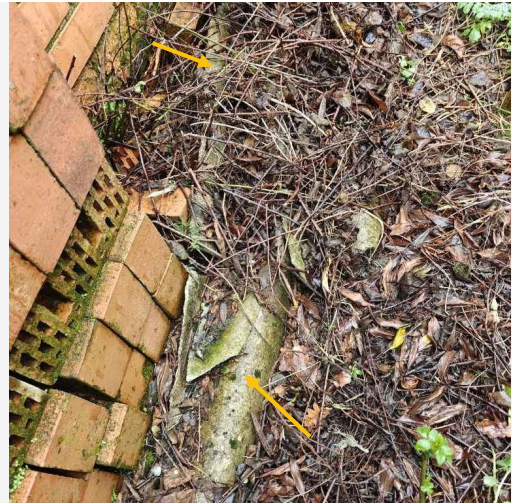
Het asbestmateriaal valt onder de mijlpaal van 2040.

**Dringend verwijderen**

| Beschrijving | Afval (golfplaten) |
| Type afvalstof | Betreft stock-voorraad of gedemonteerde asbestmaterialen |
| Aanwezige resten | Gedemonteerde platen / fragmenten |

- Verwijder het asbestafval.

- Eenvoudige handelingen: mag via doe-het-zelf of door werknemer(s) met opleidingsattest eenvoudige handelingen oppakken, dubbel inpakken in plastic en afvoeren naar het containerpark mag nog in eigen beheer uitgevoerd worden indien er geen verhoogd risico op vrijgave van asbestvezels (max. concentratie 0,01 vezels/cm<sup>3</sup> - CODEX Art. VI.3-54) ontstaat en de toepassing voorafgaand wordt gefixeerd/bevochtigd; de individuele elementen zonder machinale werktuigen en zonder breken of gooien een voor een losgemaakt worden; en ten slotte in gesloten verpakking weggevoerd worden naar een erkend afvalpunt (recyclagepark).

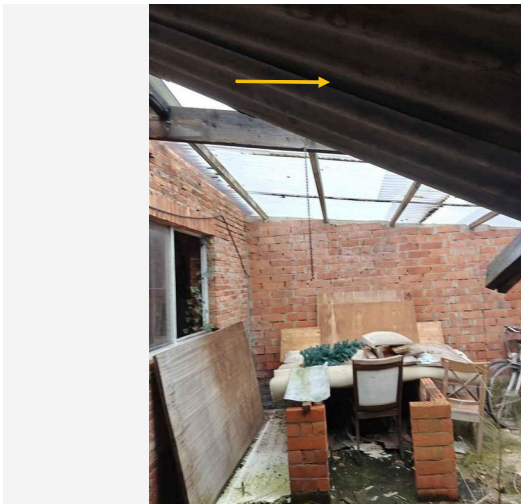
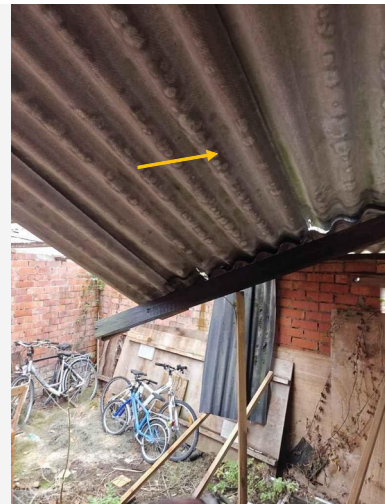
Het asbestmateriaal valt onder de mijlpaal van 2034.

**Dringend verwijderen**

| Eindbeoordeling materiaalrisico | Hoog materiaalrisico en/of hoge kans op vezelvrijgave |

| Asbestsoort (vezeltype) | Crocidoliet aanwezig |
| Toestand van het materiaal | Matig beschadigd, matig verweerd |

- Zorg voor een veilig beheer. Vermijd het beschadigen van het asbestmateriaal. Controleer de toestand jaarlijks op wijzigingen.
- Hemelwater dat afspoelt van asbestcement daken of gevels kan asbestdeeltjes bevatten. Gebruik het enkel voor gesloten circuits (bv. spoelen toiletten). Reinig na het vervangen van het dak of de gevel de dakgoten en regenwaterput of -ton om asbesthoudend sediment of slib te verwijderen

- Eenvoudige handelingen: mag via doe-het-zelf of door werknemer(s) met opleidingsattest eenvoudige handelingen  
Wegnemen intacte golfplaten mag met de nodige preventiemaatregelen (zie onderaan verslag) en voorzichtigheid zelf uitgevoerd worden.

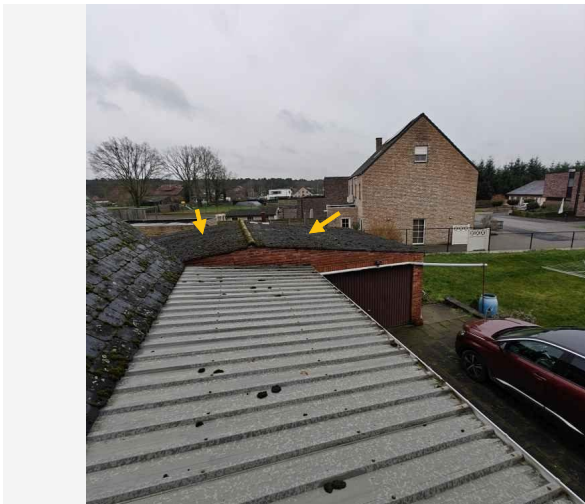
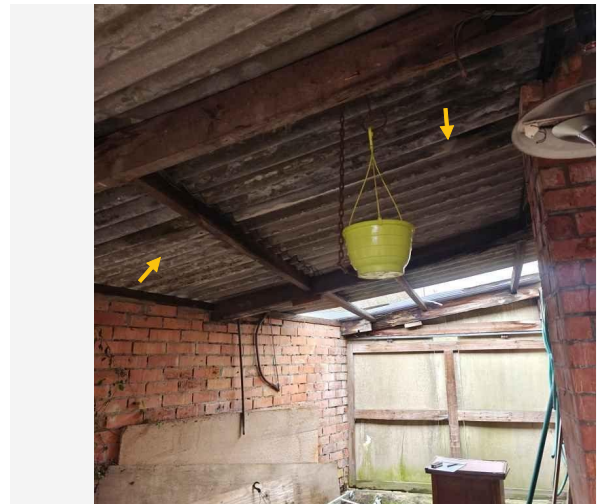
Het asbestmateriaal valt onder de mijlpaal van 2034.

Verwijderen

| Eindbeoordeling materiaalrisico | Laag materiaalrisico en/of verlaagde kans op vezelvrijgave |

| Asbestsoort (vezeltype) | Crocidoliet aanwezig |
| Toestand van het materiaal | Licht beschadigd, licht verweerd. Intact calciumsilicaatmateriaal of categorie III 'gebondenheid' |

- Zorg voor een veilig beheer. Vermijd het beschadigen van het asbestmateriaal. Controleer de toestand jaarlijks op wijzigingen.
- Hemelwater dat afspoelt van asbestcement daken of gevels kan asbestdeeltjes bevatten. Gebruik het enkel voor gesloten circuits (bv. spoelen toiletten). Reinig na het vervangen van het dak of de gevel de dakgoten en regenwaterput of -ton om asbesthoudend sediment of slib te verwijderen

- Eenvoudige handelingen: mag via doe-het-zelf of door werknemer(s) met opleidingsattest eenvoudige handelingen  
Wegnemen intacte golfplaten mag met de nodige preventiemaatregelen (zie onderaan verslag) en voorzichtigheid zelf uitgevoerd worden.

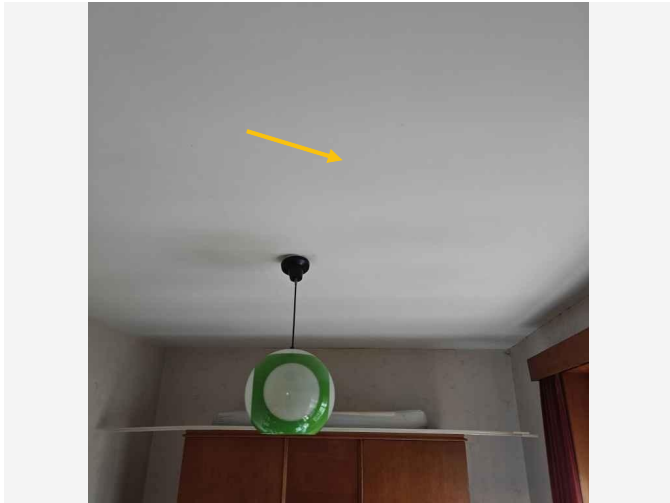
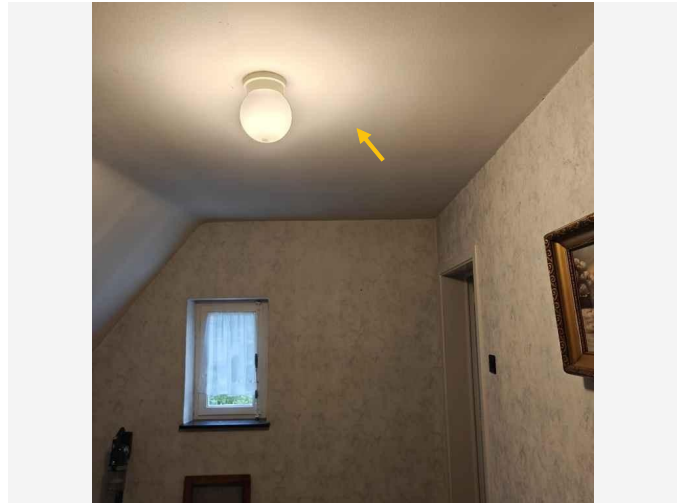
## Fiche 11: Pleisterwerk plafonds

Geen asbest

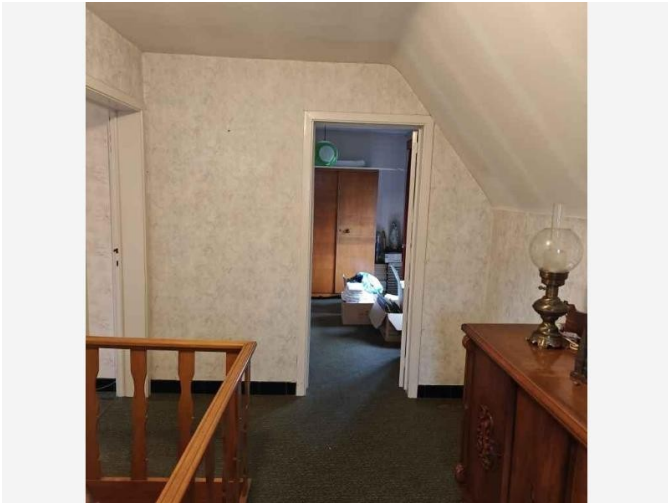
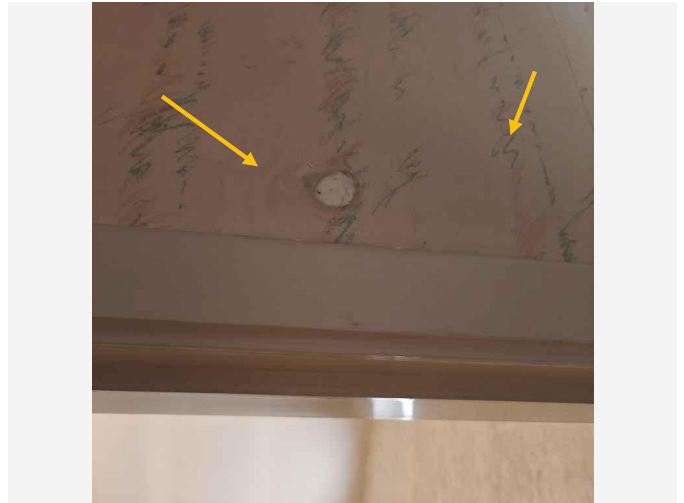
## Fiche 12: Pleisterwerk muren

Geen asbest
