Asbestinventarisatetest

Boskantstraat 143, 3970 Leopoldsburg

Attestnummer : 20250116-000396.001

Uitgegeven op : 16.01.2025

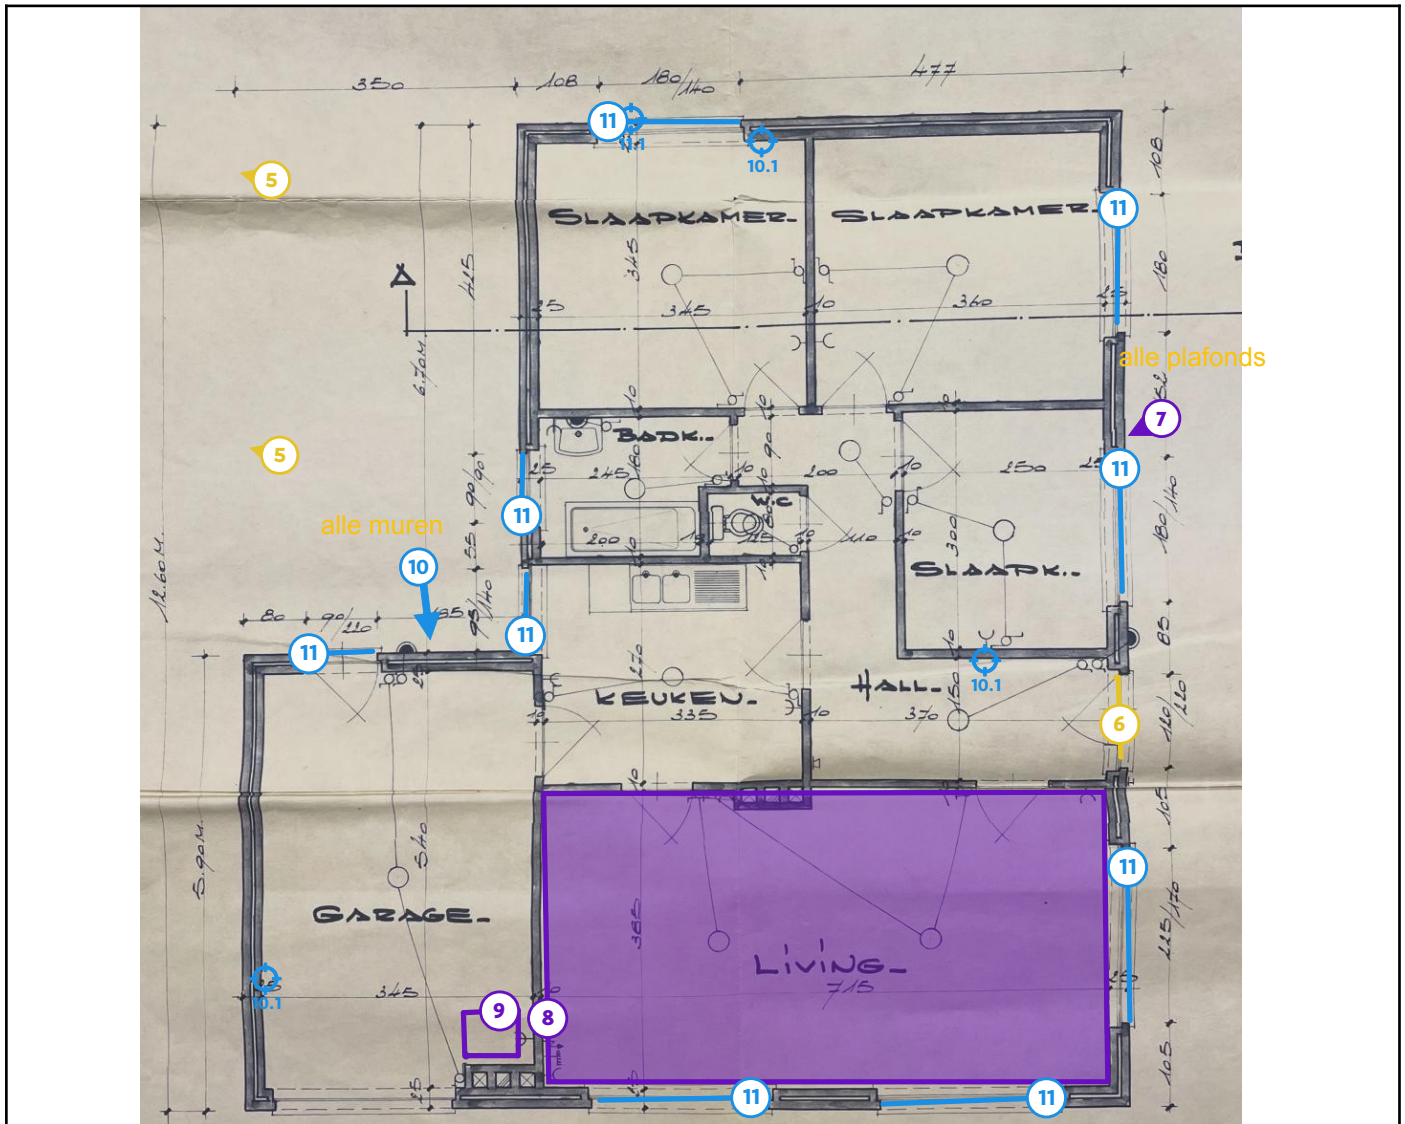
Plan 1.1: grondplan

Beschrijving	Type	Actie
5. Verloren bekisting	Asbestmateriaal	Zorgvuldig beheren
6. Glasal deurpaneel	Asbestmateriaal	Zorgvuldig beheren
7. plafonds	Advies	-
8. linoleum vloerbedekking	Advies	-
9. verwarmingsketel	Advies	-
10. Pleisterwerk muren	Geen asbest	-

10.1 Code: 3970BOS143-M1	Mengmonster	-
11. Mastiek	Geen asbest	-
11.1 Code: 3970BOS143-Ma1	Puntmonster	-

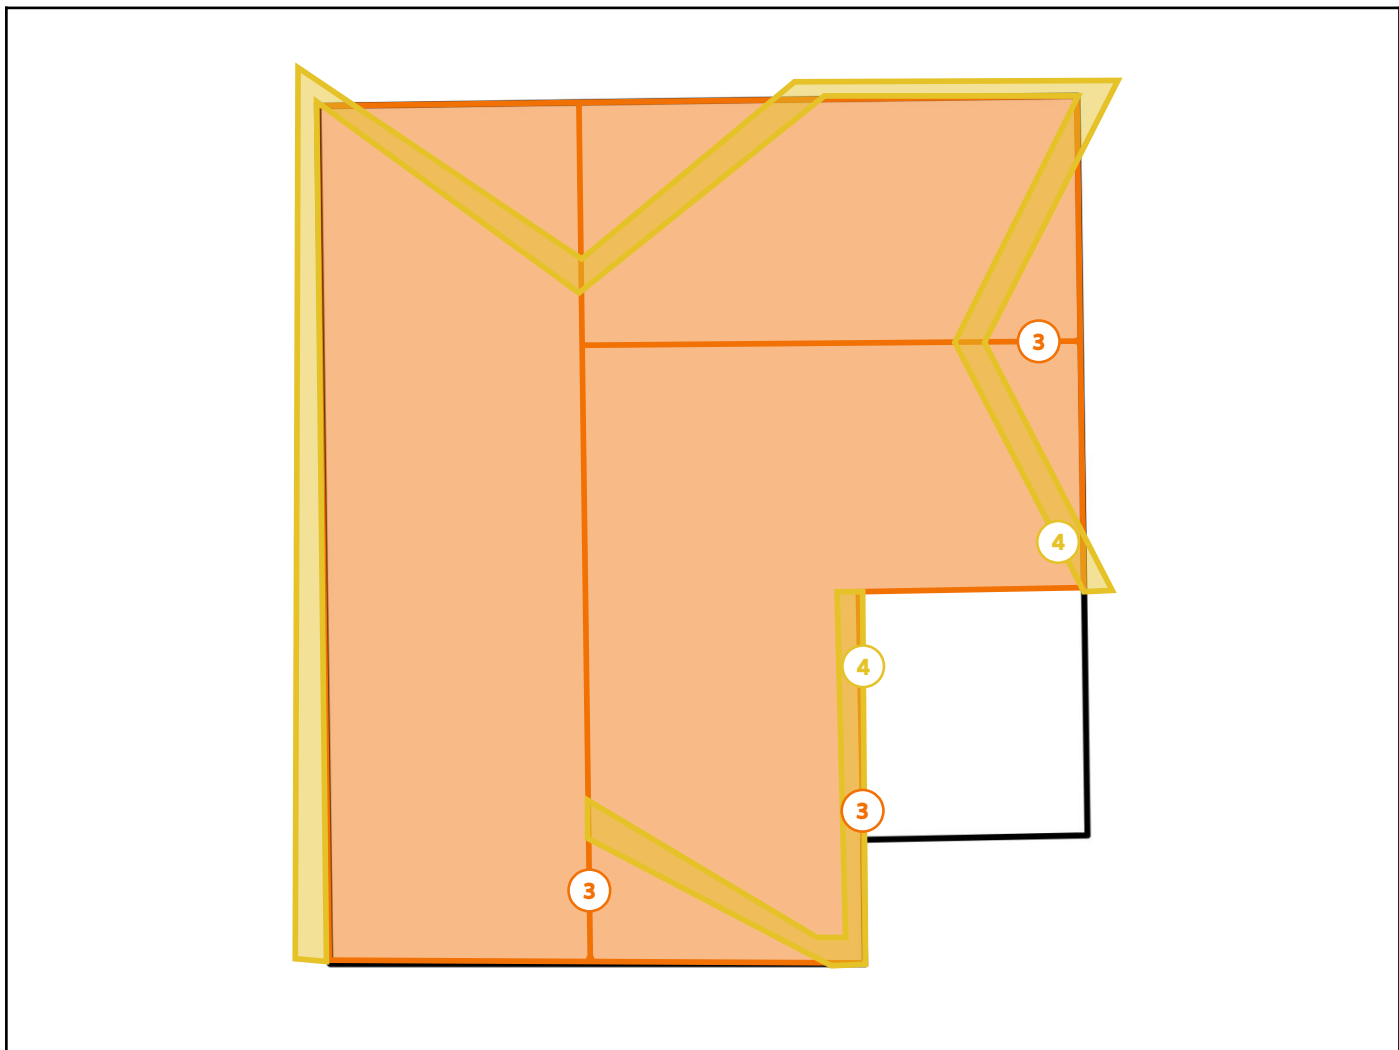
Plan 1.2: dakbedekking

Beschrijving	Type	Actie
3. leien, nok en boeiboord	Asbestmateriaal	Verwijderen
4. Glasal panelen	Asbestmateriaal	Zorgvuldig beheren

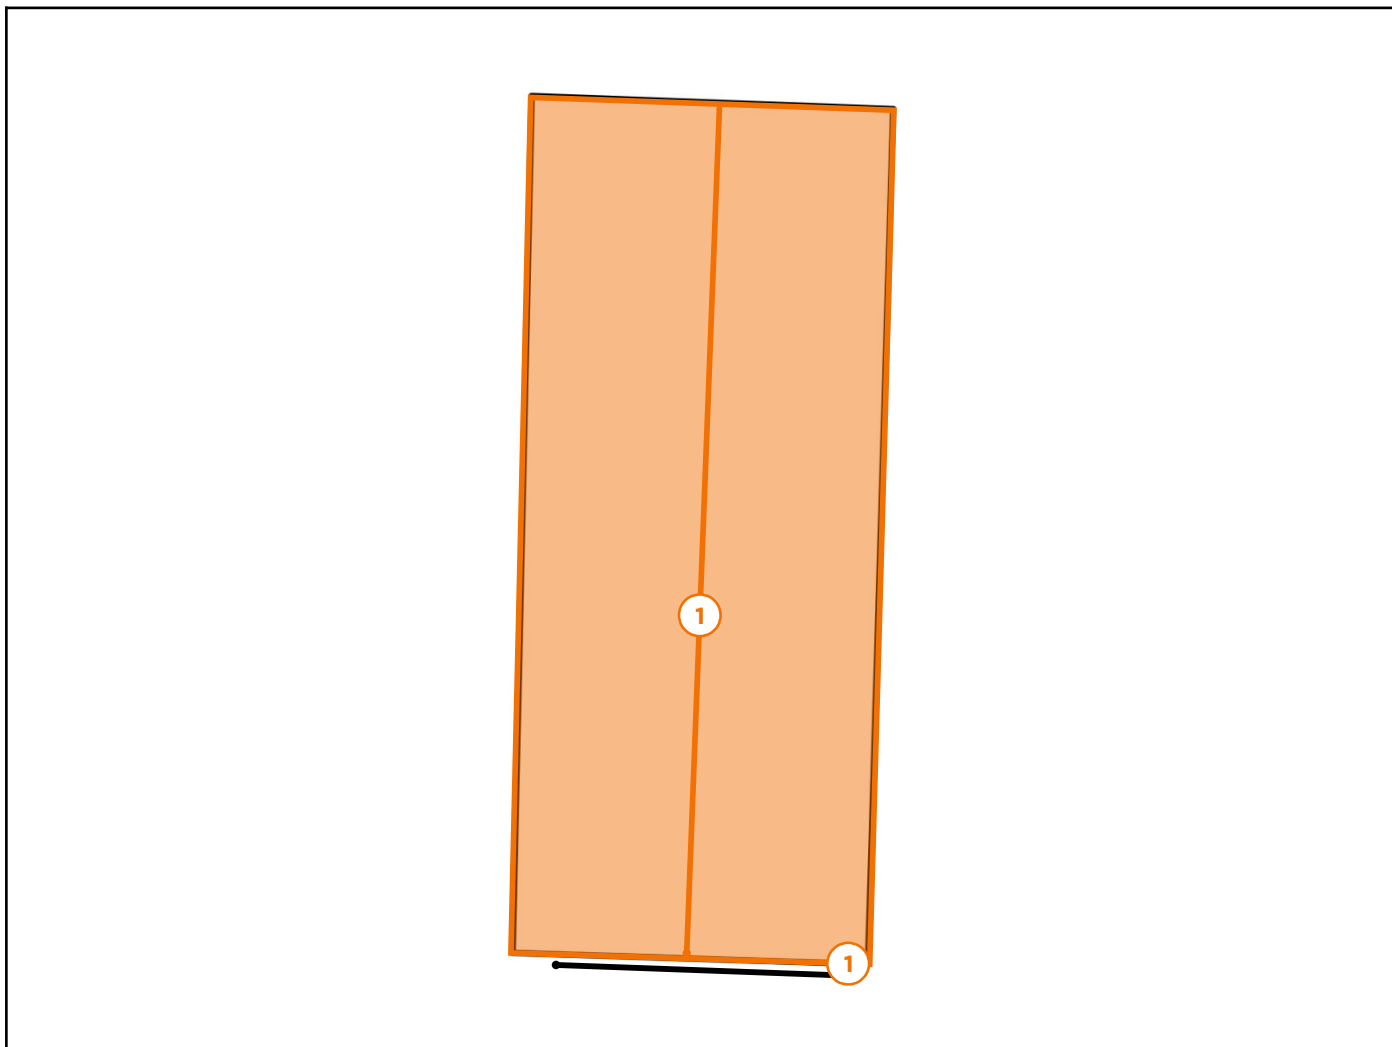
Plan 2.1: Bijgebouw plan

Beschrijving	Type	Actie
1. Golfplaten	Asbestmateriaal	Verwijderen

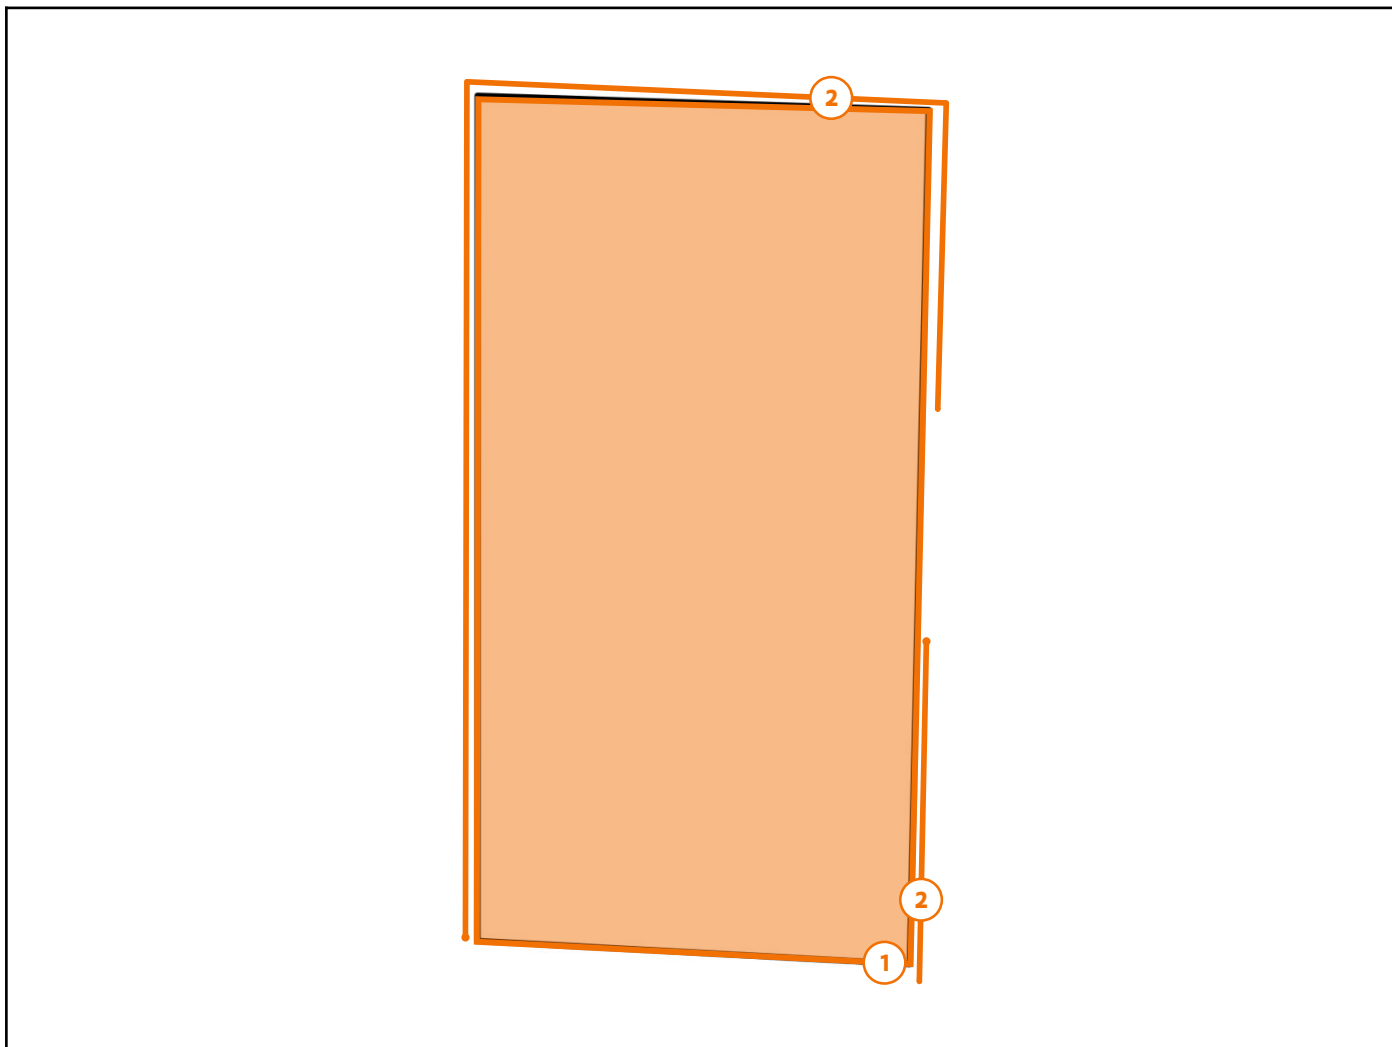
Plan 4.1: Constructie plan

Beschrijving	Type	Actie
1. Golfplaten	Asbestmateriaal	Verwijderen
2. Wanden bestaande uit golfplaten	Asbestmateriaal	Verwijderen

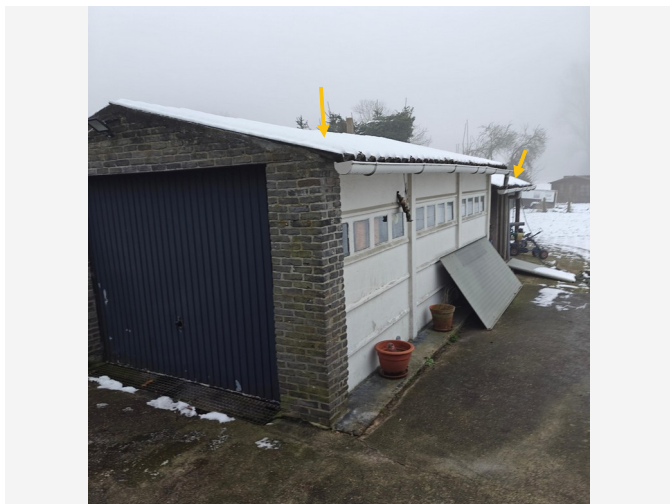
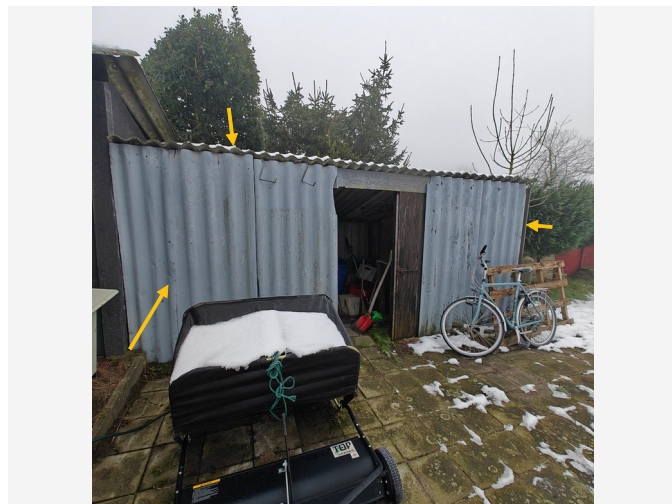
Het asbestmateriaal valt onder de mijlpaal van 2034.

Eindbeoordeling materiaalrisico	Verhoogd materiaalrisico en/of verhoogde kans op vezelvrijgave
---------------------------------	--

Beschrijving	Golfplaten
Omgeving	Buiten
Primaire drager	Schuin dak
Asbestmateriaal	Dak- en gevelbekleding - Golfplaat
Bindmiddel van asbestmateriaal	Cement
Gebondenheid op basis van bindmiddel	Hecht
Hoeveelheid (oppervlakte - aantal)	<ul style="list-style-type: none">• 25,00 m² - 1 stuk
Totale oppervlakte	25,00 m ²
Eenvoudig bereikbaar	Ja
Bevestigingswijze	<ul style="list-style-type: none">• Geklemd• Geschroefd
Identificatiemethode	Vaststelling zonder monstername
Destructieve handeling voor identificatie	Nee
Opmerking	De hoeveelheden zijn ter indicatie. Aan vermelde afmetingen/hoeveelheden of gewicht kunnen geen rechten worden ontleend.

Verwijderen

- Zorg voor een veilig beheer. Vermijd het beschadigen van het asbestmateriaal. Controleer de toestand jaarlijks op wijzigingen.
- Hemelwater dat afspoelt van asbestcement daken of gevels kan asbestdeeltjes bevatten. Gebruik het enkel voor gesloten circuits (bv. spoelen toiletten). Reinig na het vervangen van het dak of de gevel de dakgoten en regenwaterput of -ton om asbesthoudend sediment of slib te verwijderen

- Eenvoudige handelingen: mag via doe-het-zelf of door werknemer(s) met opleidingsattest eenvoudige handelingen
Wegnemen intacte golfplaten mag met de nodige preventiemaatregelen (zie onderaan verslag) en voorzichtigheid zelf uitgevoerd worden.

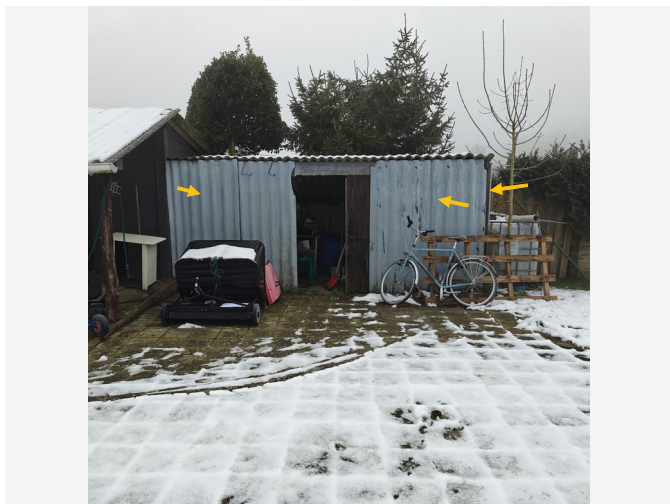
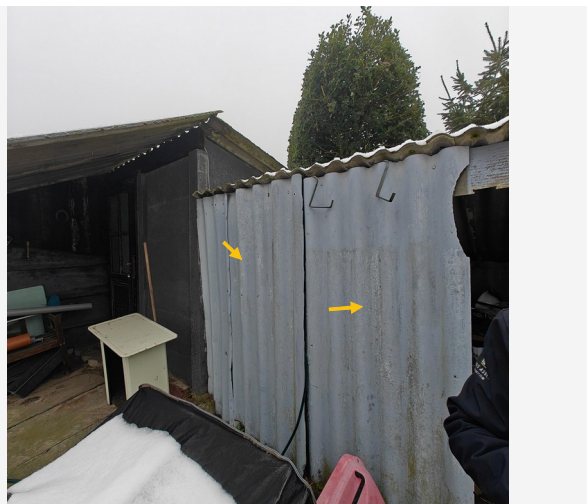
Het asbestmateriaal valt onder de mijlpaal van 2034.

Eindbeoordeling materiaalrisico	Verhoogd materiaalrisico en/of verhoogde kans op vezelvrijgave
---------------------------------	--

Beschrijving	Wanden bestaande uit golfplaten
Omgeving	Buiten
Primaire drager	Wand buitenschil
Asbestmateriaal	Dak- en gevelbekleding - Golfplaat
Bindmiddel van asbestmateriaal	Cement
Gebondenheid op basis van bindmiddel	Hecht
Hoeveelheid (oppervlakte - aantal)	<ul style="list-style-type: none">• 15,00 m² - 1 stuk
Totale oppervlakte	15,00 m ²
Eenvoudig bereikbaar	Ja
Bevestigingswijze	<ul style="list-style-type: none">• Geklemd
Identificatiemethode	Vaststelling zonder monsternamen
Destructieve handeling voor identificatie	Nee
Opmerking	De hoeveelheden zijn ter indicatie. Aan vermelde afmetingen/hoeveelheden of gewicht kunnen geen rechten worden ontleend.

Verwijderen

- Zorg voor een veilig beheer. Vermijd het beschadigen van het asbestmateriaal. Controleer de toestand jaarlijks op wijzigingen.
- Hemelwater dat afspoelt van asbestcement daken of gevels kan asbestdeeltjes bevatten. Gebruik het enkel voor gesloten circuits (bv. spoelen toiletten). Reinig na het vervangen van het dak of de gevel de dakgoten en regenwaterput of -ton om asbesthoudend sediment of slib te verwijderen

- Eenvoudige handelingen: mag via doe-het-zelf of door werknemer(s) met opleidingsattest eenvoudige handelingen
Wegnemen intacte golfplaten mag met de nodige preventie maatregelen (zie onderaan verslag) en voorzichtigheid zelf uitgevoerd worden.
Bij verwijdering in eigen beheer dient men rekening te houden met de volgende stappen:
Gebruik maken van de correcte pbm's (FFP3 masker, veiligheidsbril, overal type Tyvec met kap, handschoenen en overschoenen)

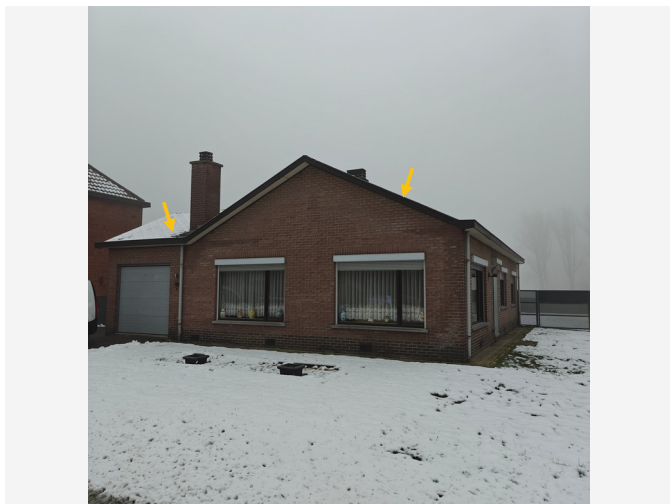
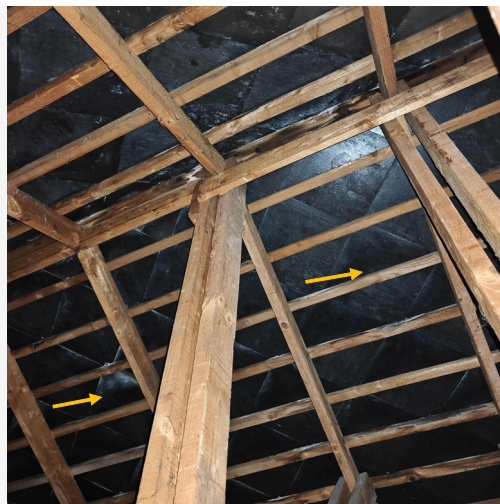
Het asbestmateriaal valt onder de mijlpaal van 2034.

Eindbeoordeling materiaalrisico	Laag materiaalrisico en/of verlaagde kans op vezelvrijgave
---------------------------------	--

Beschrijving	leien, nok en boeiboord
Omgeving	Buiten
Primaire drager	Schuin dak
Asbestmateriaal	Dak- en gevelbekleding - Lei, shingle
Bindmiddel van asbestmateriaal	Cement
Gebondenheid op basis van bindmiddel	Hecht
Hoeveelheid (oppervlakte - aantal)	<ul style="list-style-type: none">• 65,00 m² - 1 stuk
Totale oppervlakte	65,00 m ²
Eenvoudig bereikbaar	Ja
Bevestigingswijze	<ul style="list-style-type: none">• Geklemd• Geschroefd
Identificatiemethode	Vaststelling zonder monsternamen
Destructieve handeling voor identificatie	Nee
Opmerking	De hoeveelheden zijn ter indicatie. Aan vermelde afmetingen/hoeveelheden of gewicht kunnen geen rechten worden ontleend.

Verwijderen

- Zorg voor een veilig beheer. Vermijd het beschadigen van het asbestmateriaal. Controleer de toestand jaarlijks op wijzigingen.
- Hemelwater dat afspoelt van asbestcement daken of gevels kan asbestdeeltjes bevatten. Gebruik het enkel voor gesloten circuits (bv. spoelen toiletten). Reinig na het vervangen van het dak of de gevel de dakgoten en regenwaterput of -ton om asbesthoudend sediment of slib te verwijderen

- Eenvoudige handelingen: mag via doe-het-zelf of door werknemer(s) met opleidingsattest eenvoudige handelingen
Wegnemen intacte asbestleien mag met de nodige preventiemaatregelen (zie onderaan verslag) en voorzichtigheid zelf uitgevoerd worden.
Bij verwijdering in eigen beheer dient men rekening te houden met de volgende stappen:
Gebruik maken van de correcte pbm's (FFP3 masker, veiligheidsbril, overal type Tyvec met kap, handschoenen en overschoenen)

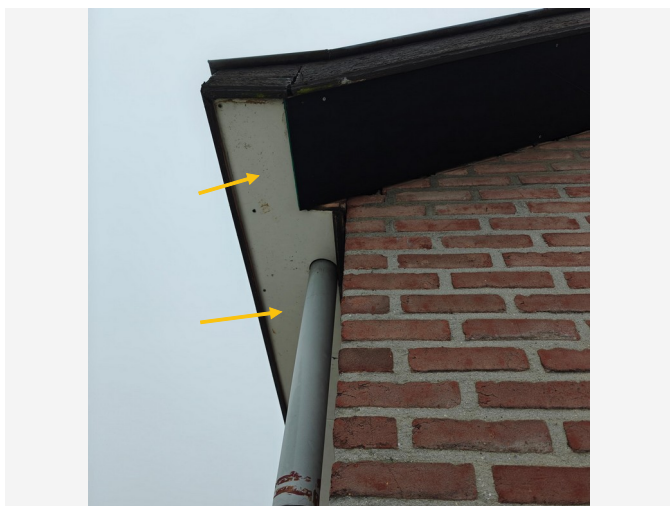
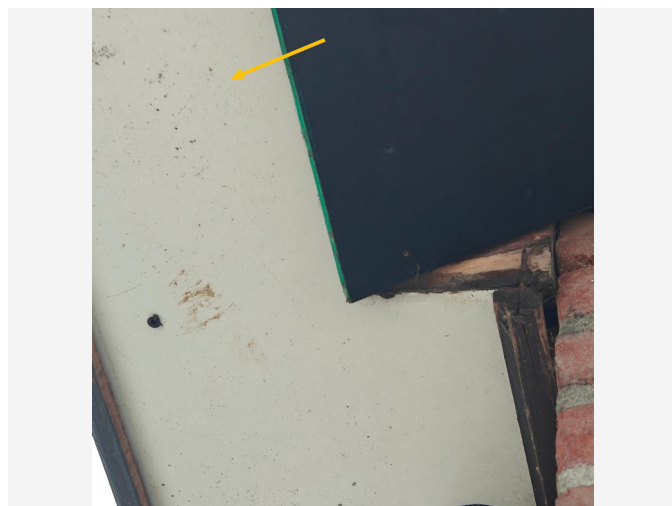
Het asbestmateriaal valt onder de mijlpaal van 2040.

Laag materiaalrisico en/of verlaagde kans op vezelvrijgave

Beschrijving	Glasal panelen
Omgeving	Buiten
Primaire drager	Wand buitenschil
Asbestmateriaal	Plaat, paneel, tablet - Geëmailleerd, type Glasal
Bindmiddel van asbestmateriaal	Cement
Gebondenheid op basis van bindmiddel	Hecht
Hoeveelheid (oppervlakte - dikte - aantal)	• 8,00 m ² - 0,30 cm - 1 stuk
Totaal volume	0,024 m ³
Eenvoudig bereikbaar	Ja
Bevestigingswijze	• Geklemd
Identificatiemethode	Vaststelling zonder monstername
Destructieve handeling voor identificatie	Nee
Opmerking	De hoeveelheden zijn ter indicatie. Aan vermelde afmetingen/hoeveelheden of gewicht kunnen geen rechten worden ontleend.

Zorgvuldig beheren

- Zorg voor een veilig beheer. Vermijd het beschadigen van het asbestmateriaal. Controleer de toestand jaarlijks op wijzigingen.

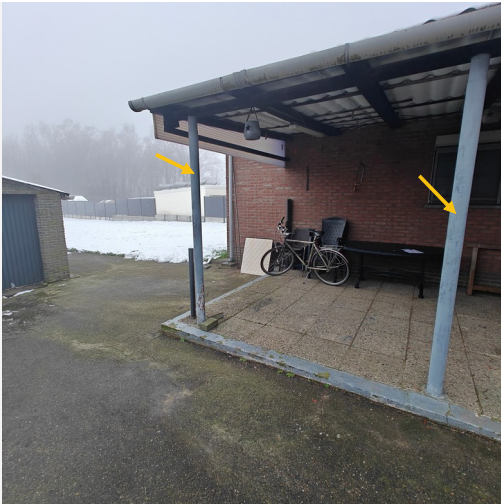
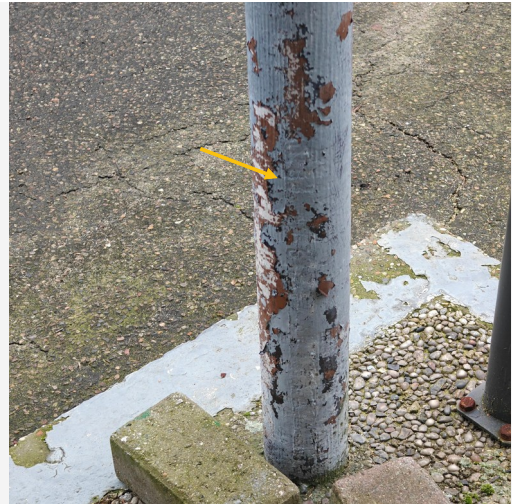
Het asbestmateriaal valt onder de mijlpaal van 2040.

Beschrijving	Verloren bekisting
Omgeving	Buiten
Primaire drager	Vloer
Asbestmateriaal	Verloren bekisting - Buis, koker
Bindmiddel van asbestmateriaal	Cement
Gebondenheid op basis van bindmiddel	Hecht
Hoeveelheid (lengte - omtrek - dikte - aantal)	<ul style="list-style-type: none">• 2,50 m - 30,00 cm - 1,00 cm - 2 stuks
Totaal volume	0,015 m ³
Eenvoudig bereikbaar	Nee <ul style="list-style-type: none">• Verwijdering tast de bouwkundige integriteit aan.
Bevestigingswijze	<ul style="list-style-type: none">• Verlijmd, ingegoten, versmeerd
Identificatiemethode	Vaststelling zonder monsternamen
Destructieve handeling voor identificatie	Nee
Opmerking	De hoeveelheden zijn ter indicatie. Aan vermelde afmetingen/hoeveelheden of gewicht kunnen geen rechten worden ontleend.

Zorgvuldig beheren

- Zorg voor een veilig beheer en verwijder dit asbestmateriaal wanneer het bij werken eenvoudig bereikbaar wordt. Controleer de toestand jaarlijks op wijzigingen.

- Eenvoudige handelingen: mag via doe-het-zelf of door werknemer(s) met opleidingsattest eenvoudige handelingen
Wegnemen intacte pilaar mag met de nodige preventiemaatregelen (zie onderaan verslag) en voorzichtigheid zelf uitgevoerd worden. Gelet op de structurele functie en de moeilijkheid de toepassing in zijn geheel te verwijderen, wordt dit echter afgeraden.

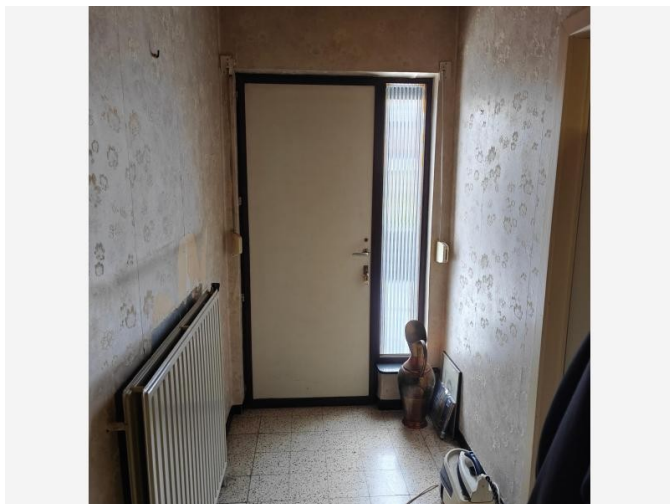
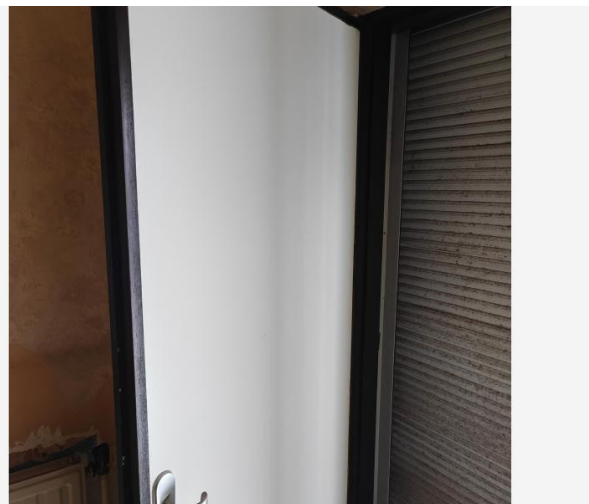
Beschrijving	Glasal deurpaneel
Omgeving	Buiten
Primaire drager	Wandopening verticaal (raam, deur, ...)
Asbestmateriaal	Plaat, paneel, tablet - Geëmailleerd, type Glasal
Bindmiddel van asbestmateriaal	Cement
Gebondenheid op basis van bindmiddel	Hecht
Hoeveelheid (oppervlakte - dikte - aantal)	• 1,60 m ² - 0,30 cm - 1 stuk
Totaal volume	0,005 m ³
Eenvoudig bereikbaar	Ja
Bevestigingswijze	• Geklemd
Identificatiemethode	Vaststelling zonder monsternamen
Destructieve handeling voor identificatie	Nee
Opmerking	De hoeveelheden zijn ter indicatie. Aan vermelde afmetingen/hoeveelheden of gewicht kunnen geen rechten worden ontleend.

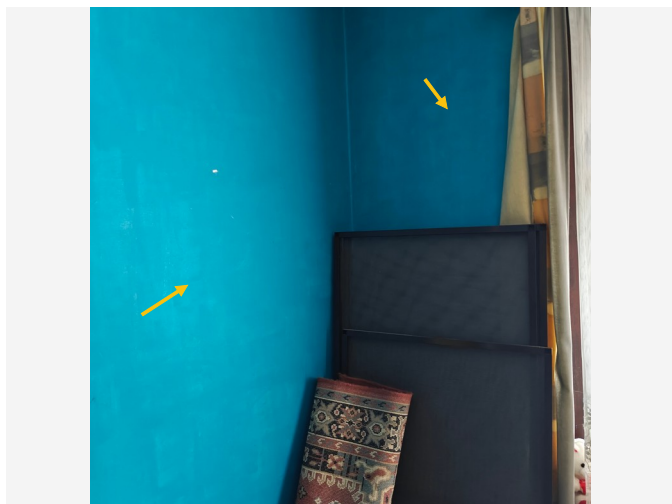
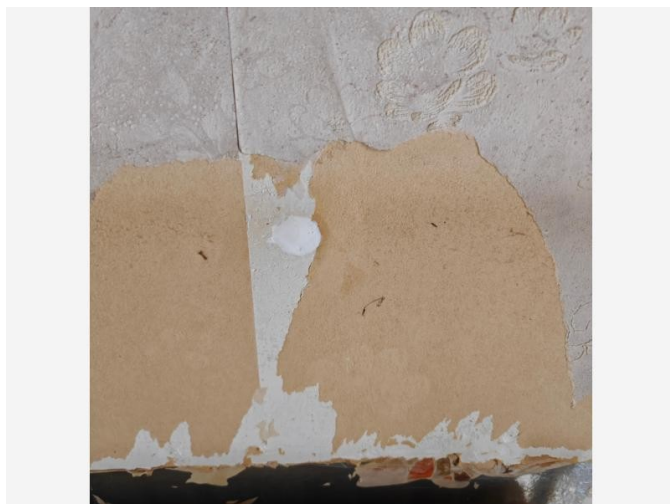
Geen asbest

Beschrijving	Pleisterwerk muren
Omgeving	Binnen
Primaire drager	Binnenwand
Bindmiddel van materiaal	Gips - kalk
Gebondenheid op basis van bindmiddel	Niet-hechtgebonden
Hoeveelheid (oppervlakte - dikte - aantal)	• 230,00 m ² - 1,00 cm - 1 stuk
Totaal volume	2,30 m ³
Identificatiemethode	Vaststelling met monstername
Destructieve handeling voor identificatie	Nee
Opmerking	De hoeveelheden zijn ter indicatie. Aan vermelde afmetingen/hoeveelheden of gewicht kunnen geen rechten worden ontleend. Waar mogelijk, wordt staalname uitgevoerd conform het inspectieprotocol: in een droge ruimte zoals een slaapkamer, in een natte ruimte zoals een keuken of badkamer, in een traphal en in een stookruimte.
