# Asbestinventarisat attest

Beverlostraat 8, 3970 Leopoldsburg

Attestnummer : 20250605-000345.000

Uitgegeven op : 05.06.2025

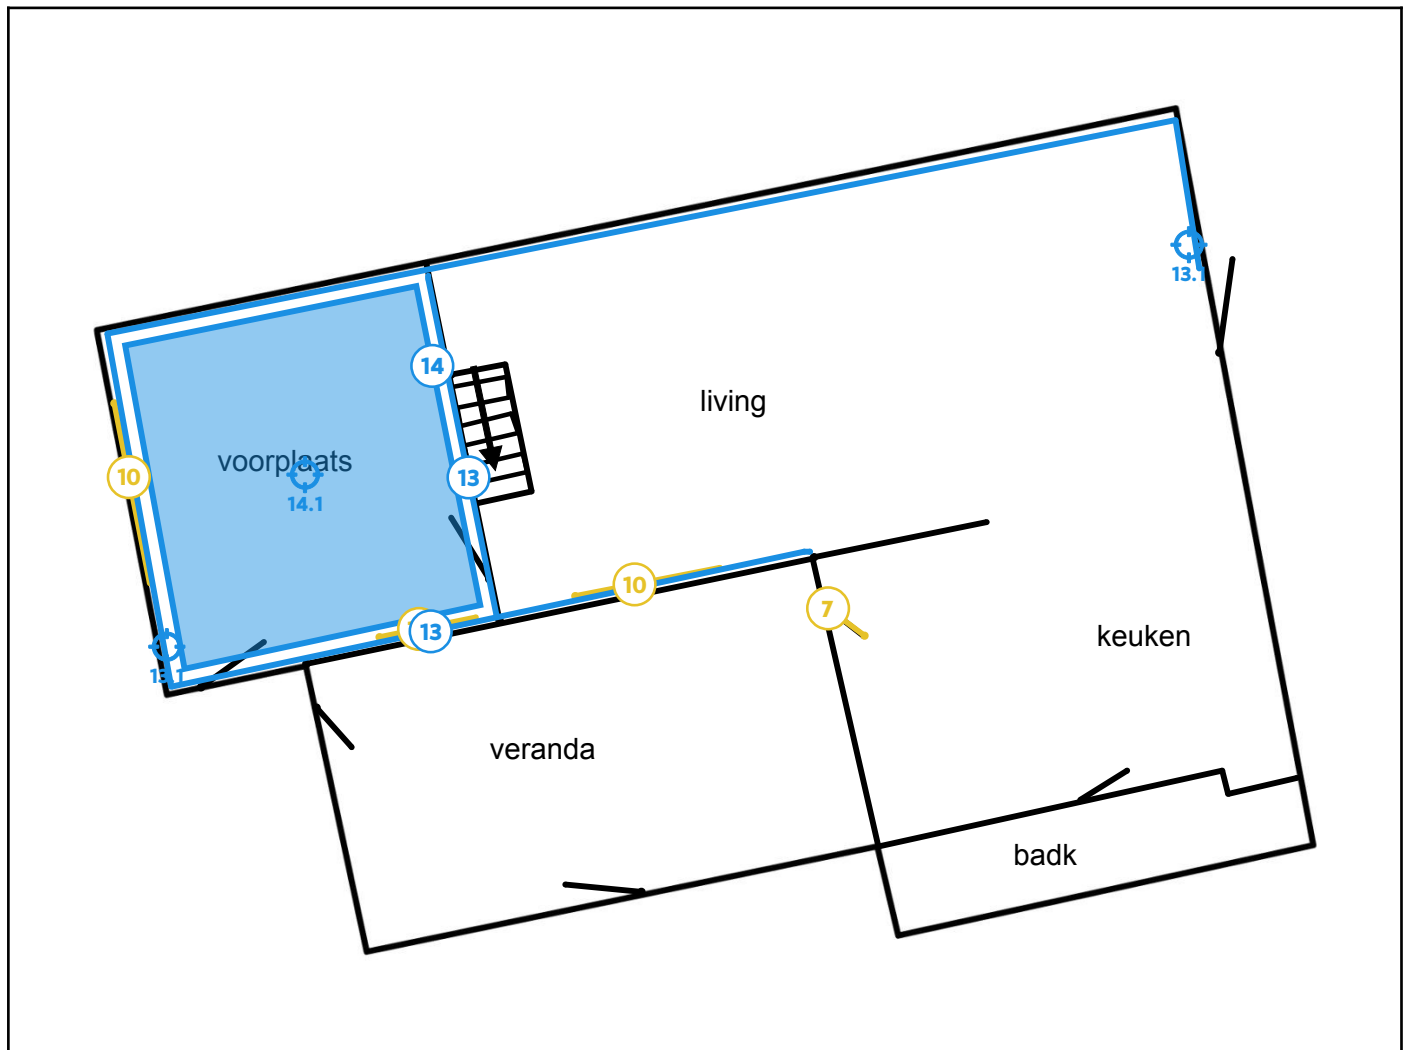
## Plan 1.1: gelijkvloers

| Beschrijving | Type | Actie |
|---|---|---|
| 7. Glasal deurpaneel | Asbestmateriaal | Zorgvuldig beheren |
| 10. Massal vensterbank | Asbestmateriaal | Zorgvuldig beheren |
| 13. Pleisterwerk muren | Geen asbest | - |
| 14. Pleisterwerk plafonds | Geen asbest | - |

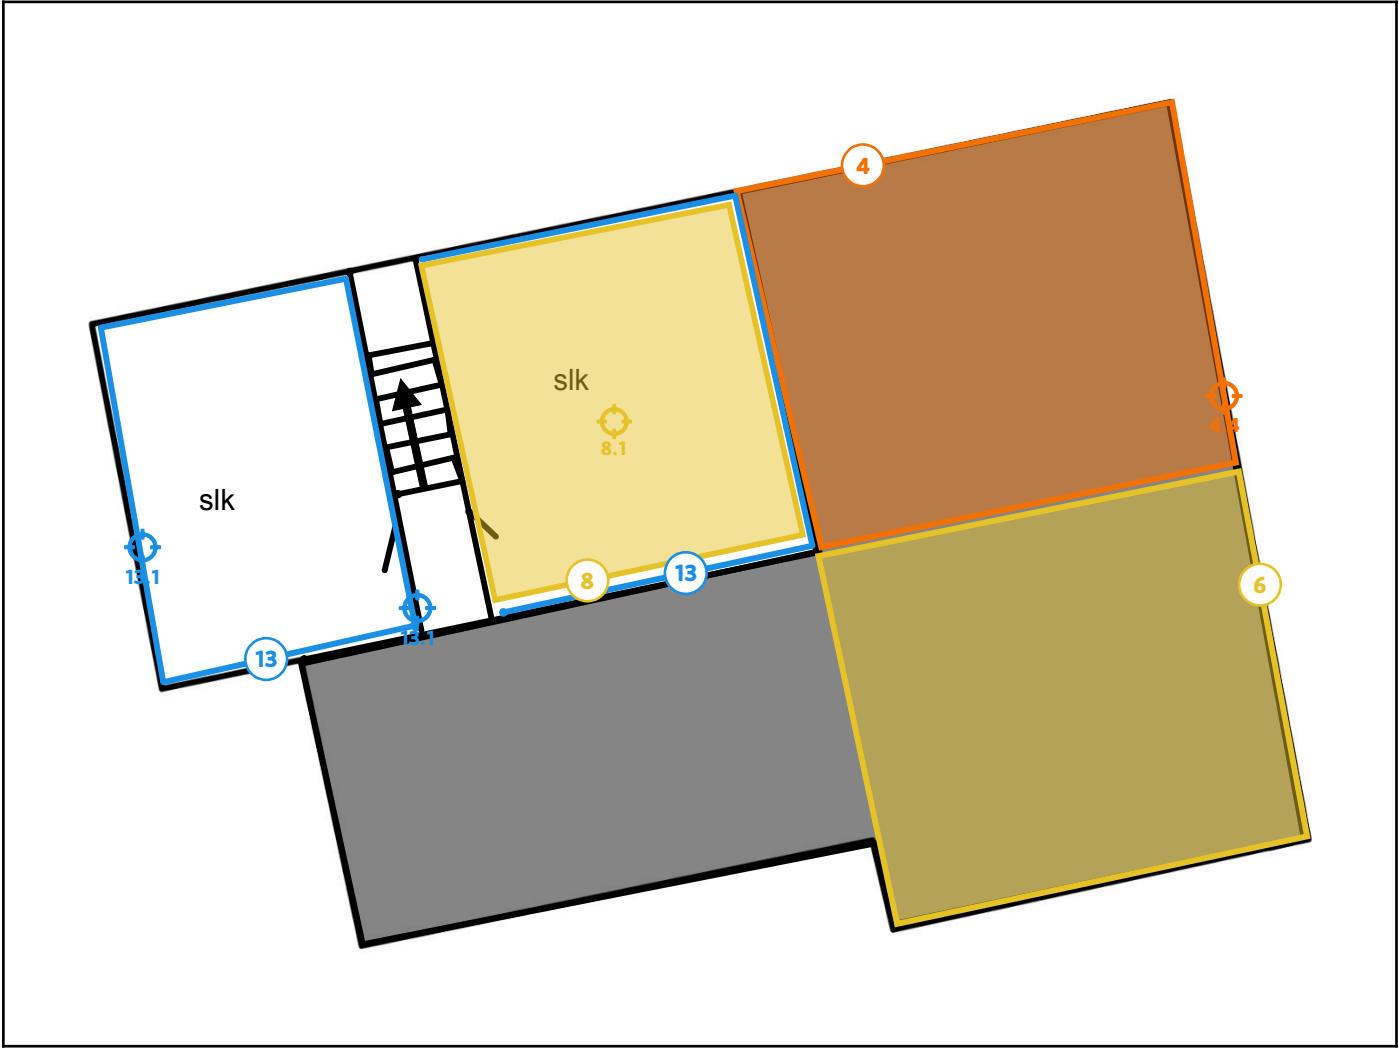
# Plan 1.2: verdieping

| Beschrijving | Type | Actie |
|---|---|---|
| 4. Golfplaten + nokken | Asbestmateriaal | Verwijderen |
| 6. Roofing | Asbestmateriaal | Zorgvuldig beheren |
| 8. plaat | Asbestmateriaal | Zorgvuldig beheren |
| 13. Pleisterwerk muren | Geen asbest | - |

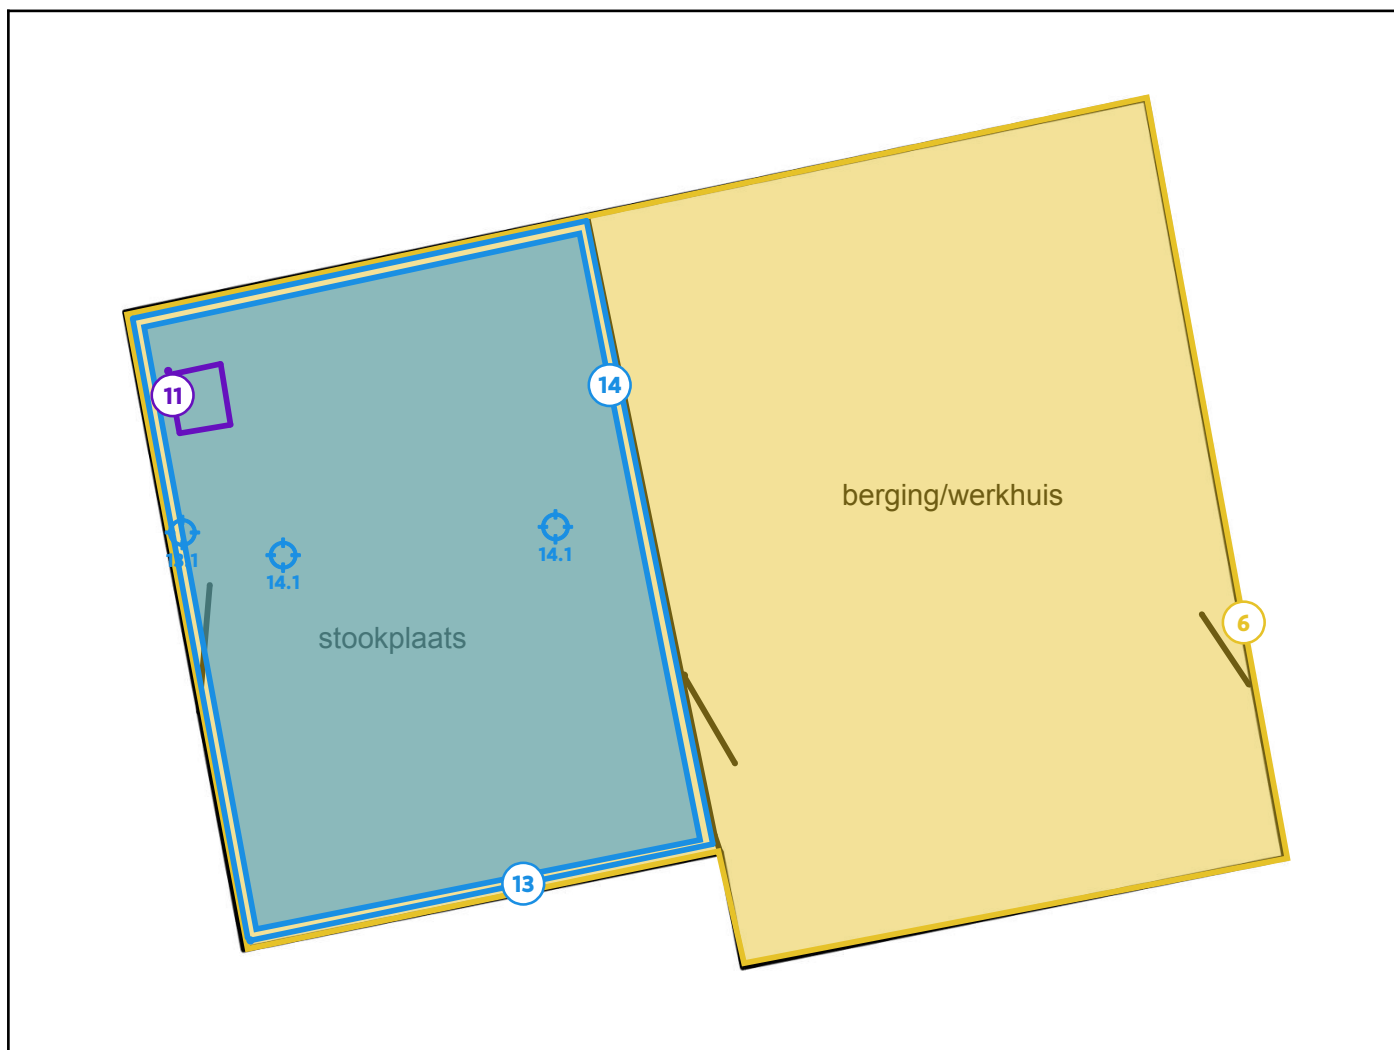
## Plan 2.1: achterbouw

| Beschrijving | Type | Actie |
|---|---|---|
| 6. Roofing | Asbestmateriaal | Zorgvuldig beheren |
| 11. verwarmingsketel | Advies | - |
| 13. Pleisterwerk muren | Geen asbest | - |
| 14. Pleisterwerk plafonds | Geen asbest | - |

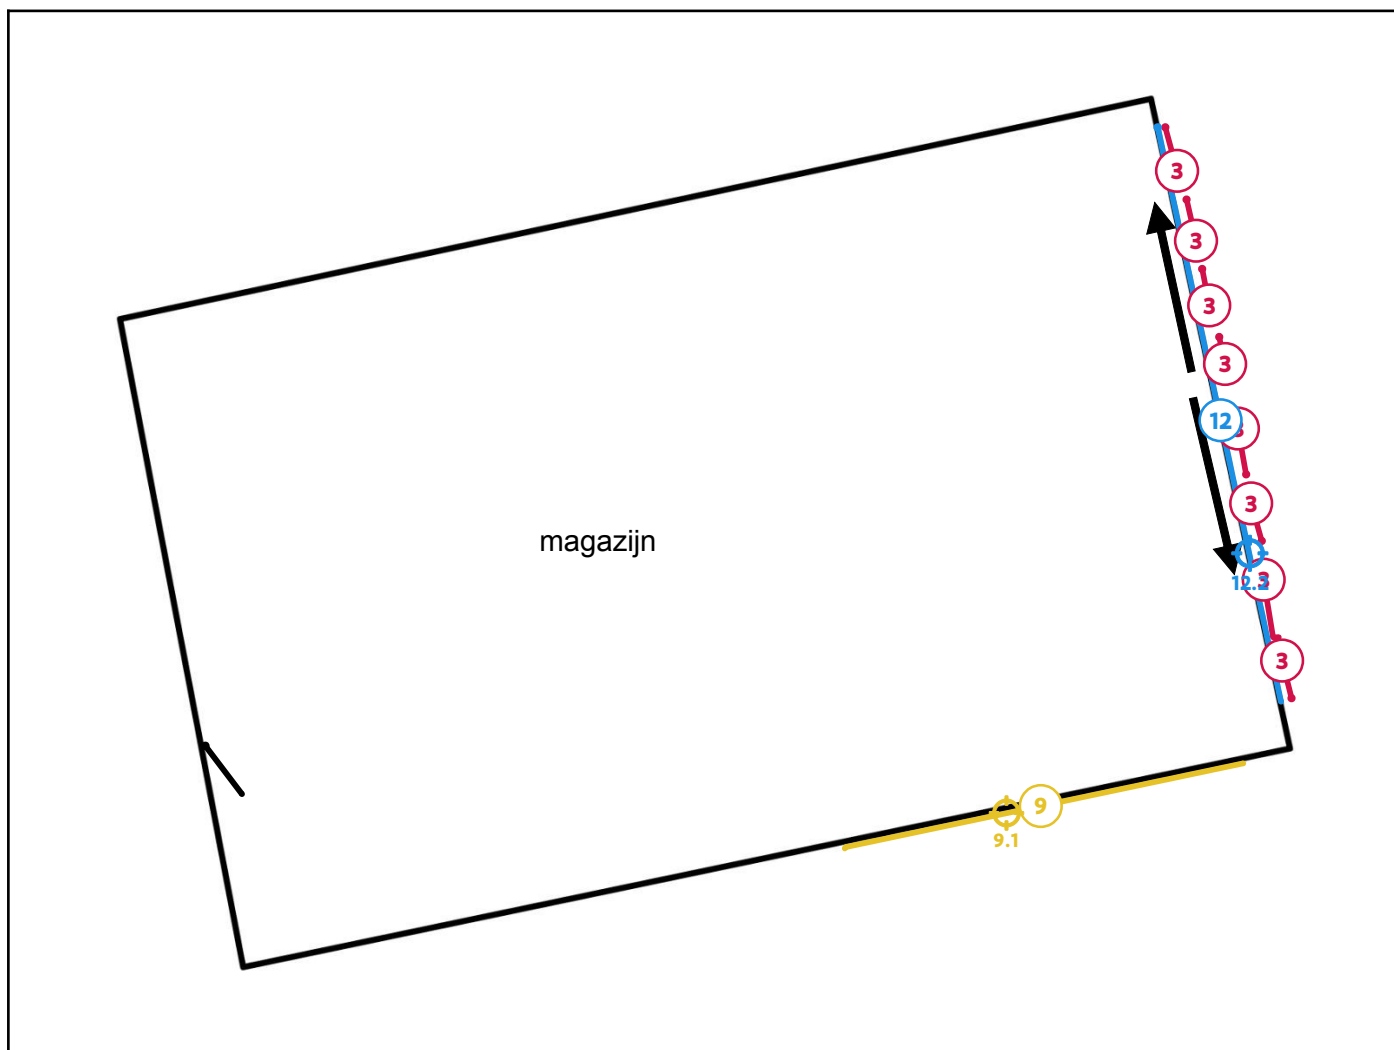
## Plan 3.1: magazijn

| Beschrijving | Type | Actie |
|---|---|---|
| 3. menuiserie platen | Asbestmateriaal | Dringend verwijderen |
| 9. bitumen | Asbestmateriaal | Zorgvuldig beheren |
| 12. Mastiek | Geen asbest | - |

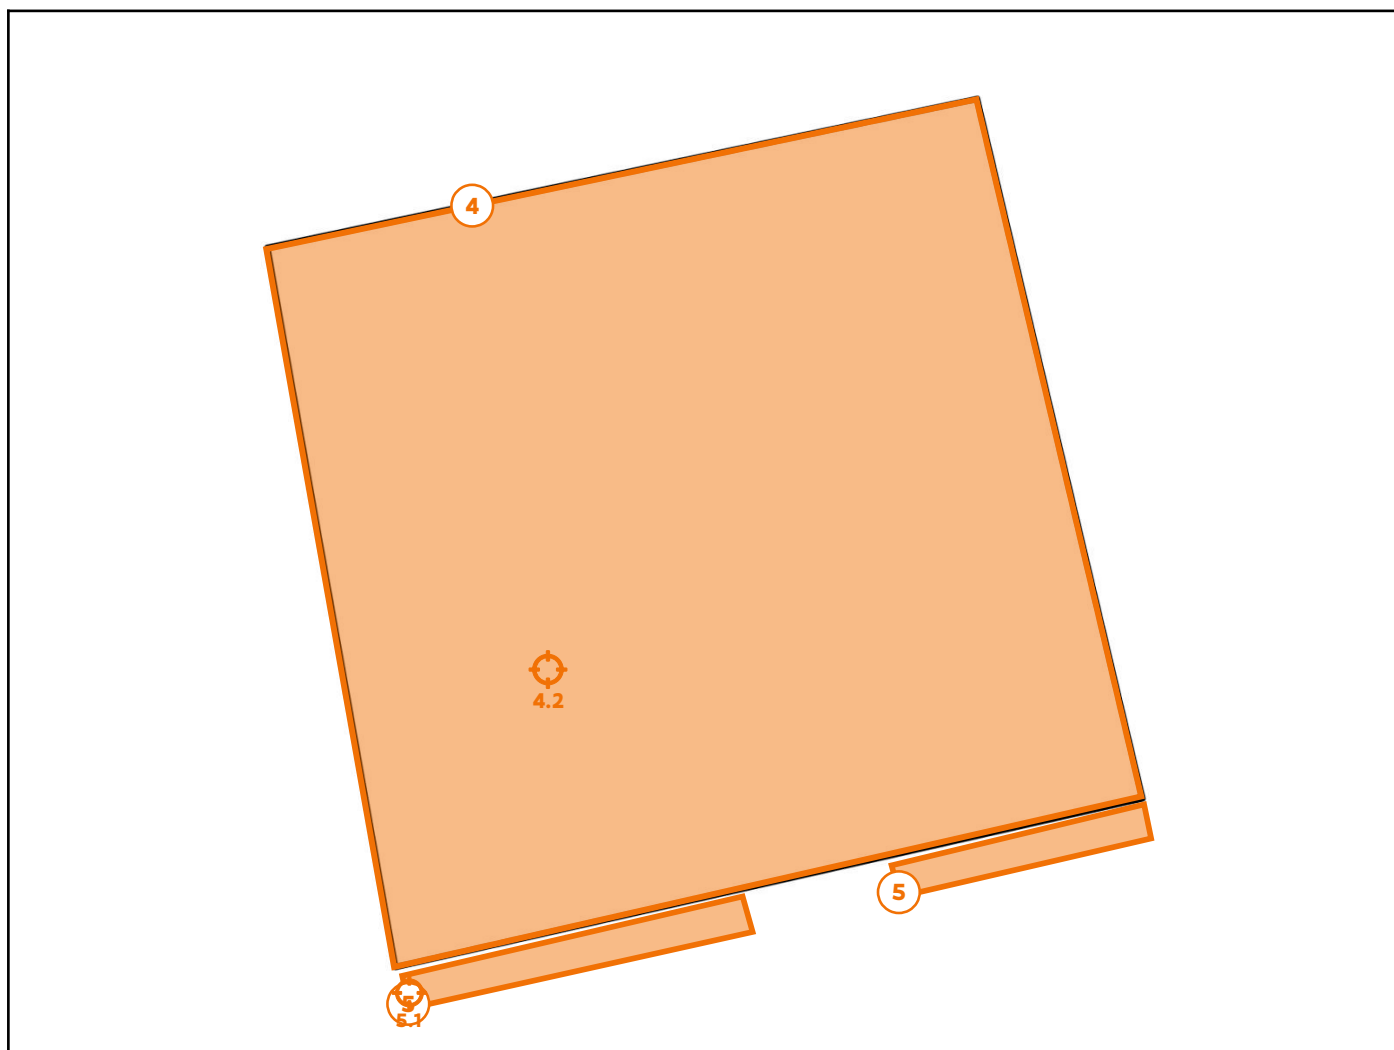
## Plan 4.1: open carport

| Beschrijving | Type | Actie |
|---|---|---|
| 4. Golfplaten + nokken | Asbestmateriaal | Verwijderen |
| 5. Wand bestaande uit golfplaten | Asbestmateriaal | Verwijderen |

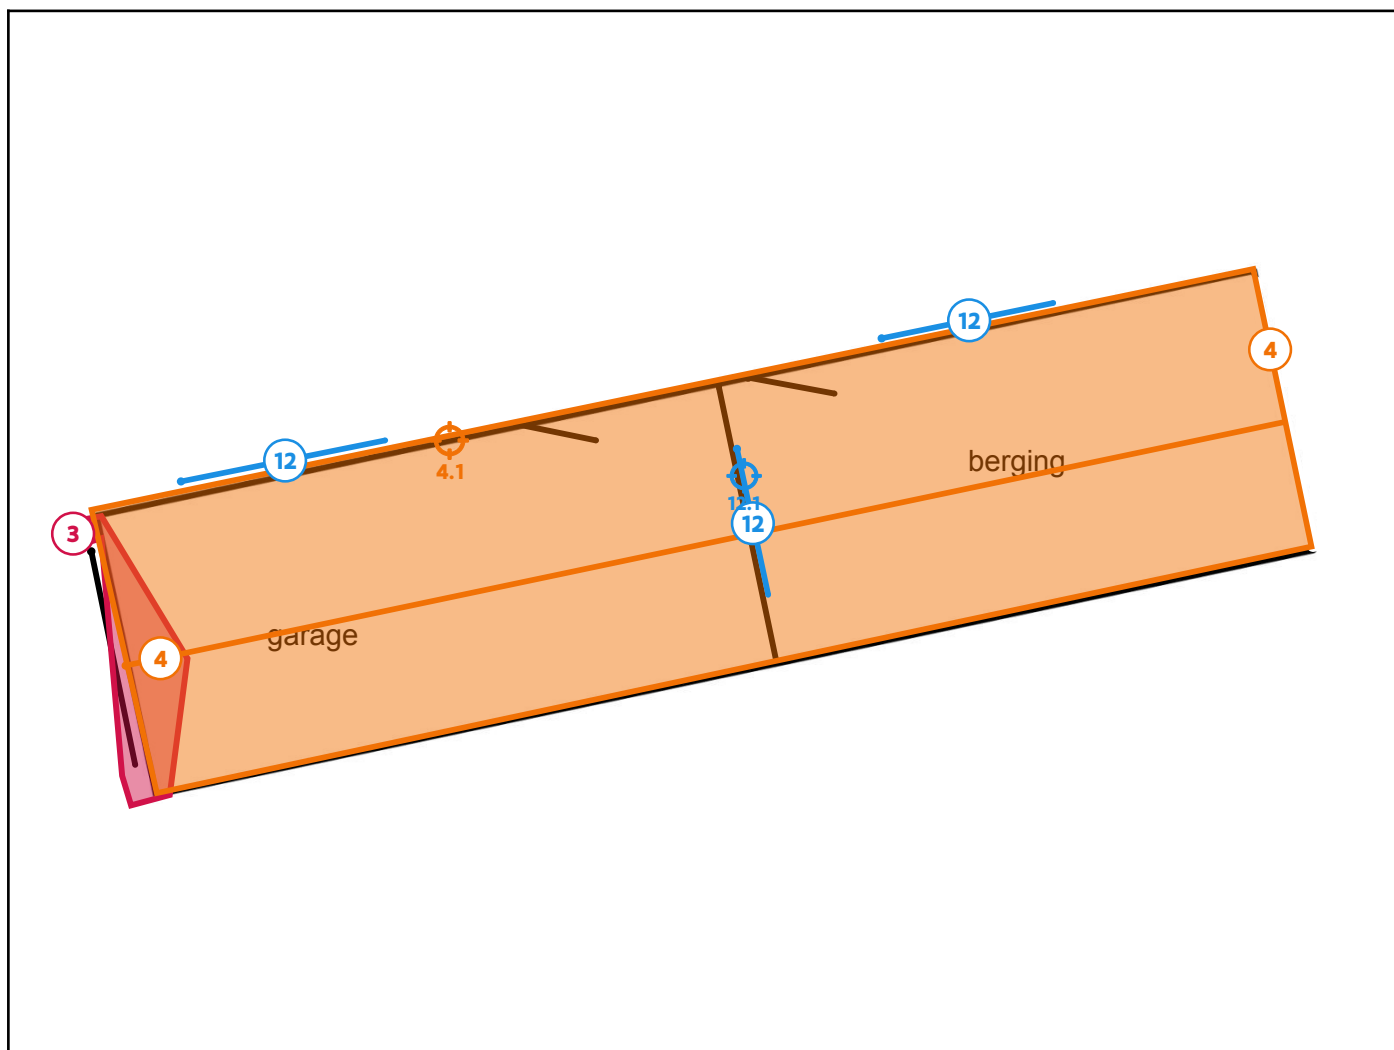
## Plan 5.1: garage

| Beschrijving | Type | Actie |
|---|---|---|
| 3. menuiserite platen | Asbestmateriaal | Dringend verwijderen |
| 4. Golfplaten + nokken | Asbestmateriaal | Verwijderen |
| 12. Mastiek | Geen asbest | - |

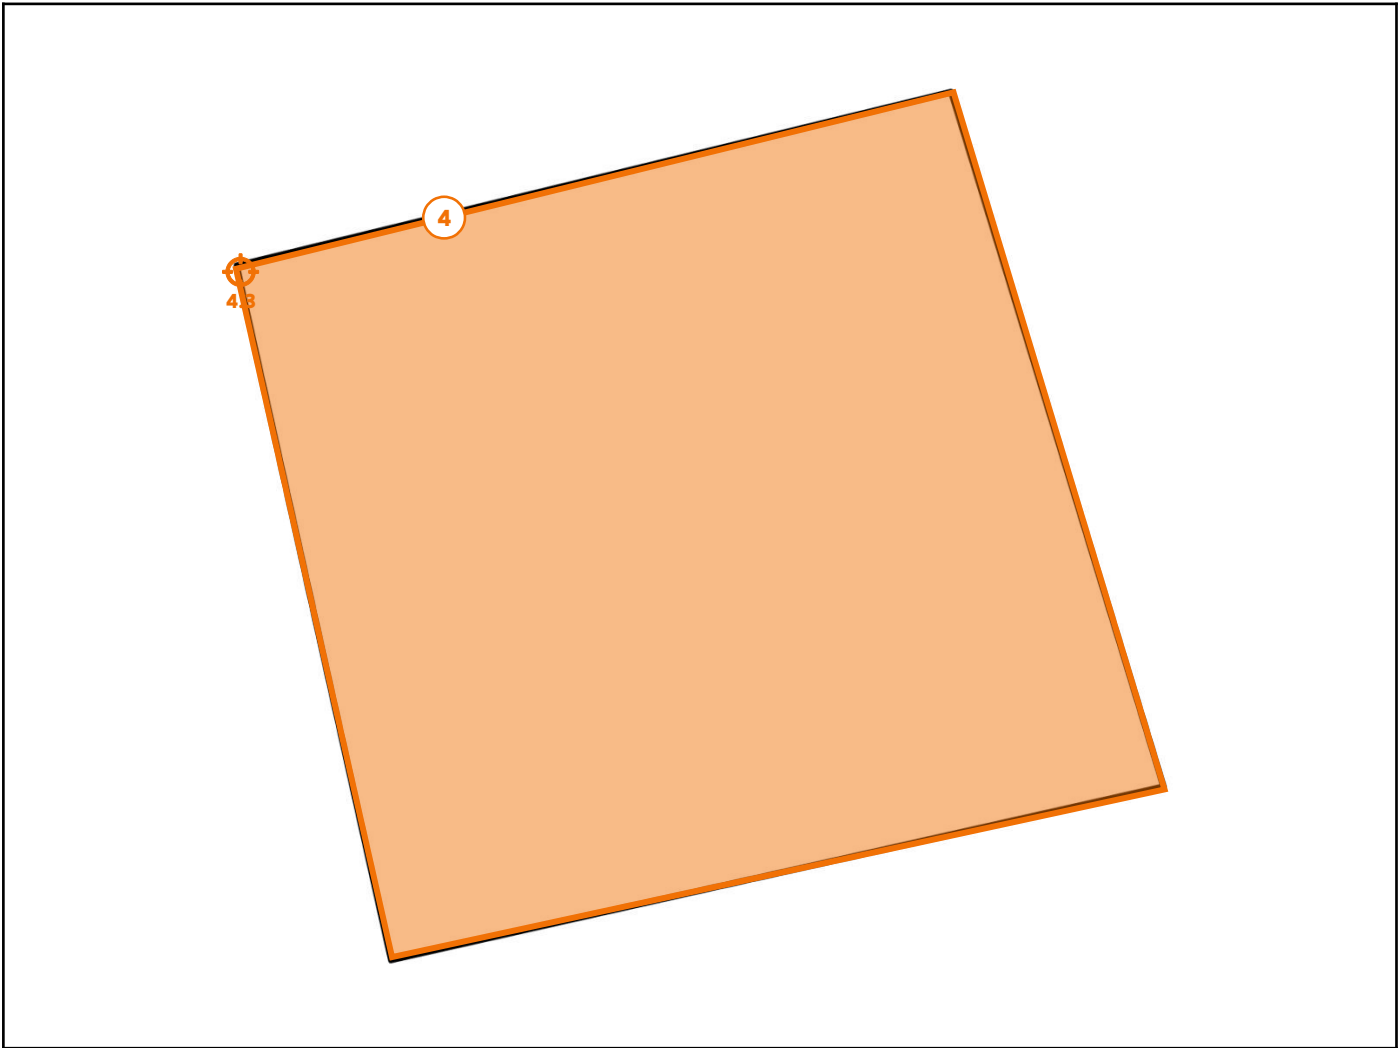
# Plan 6.1: tuinhuis

| Beschrijving | Type | Actie |
|---|---|---|
| 4. Golfplaten + nokken | Asbestmateriaal | Verwijderen |

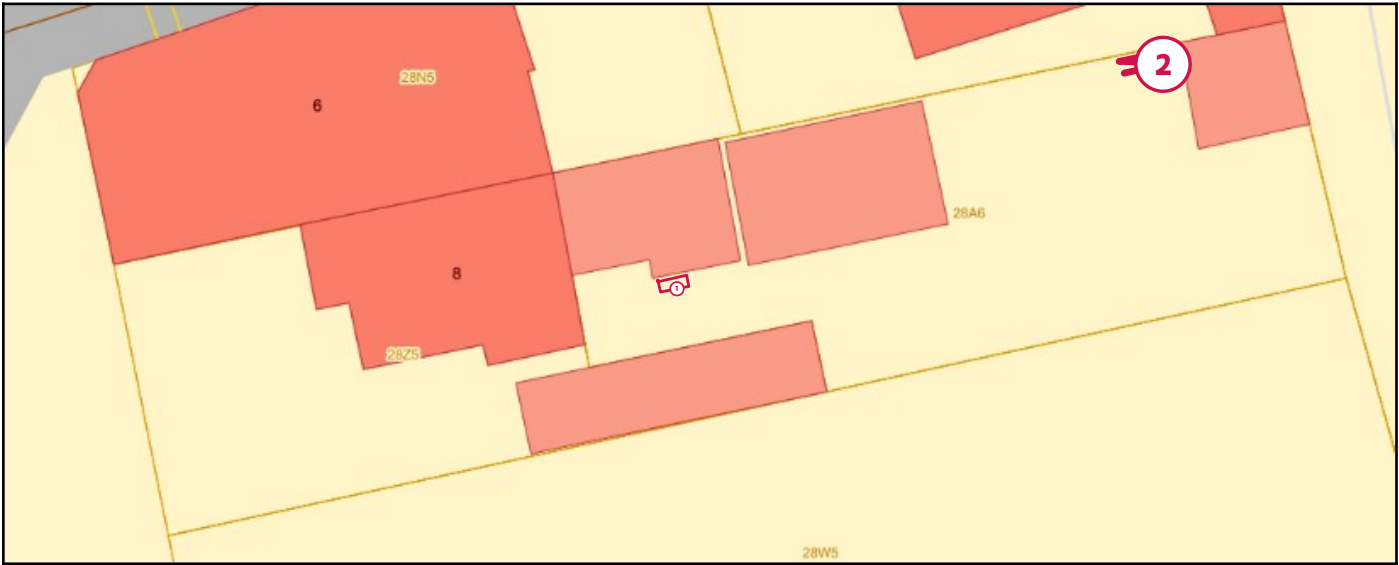
# Plan 7.1: Vaststellingen buiten de constructies

| Beschrijving | Type | Actie |
|---|---|---|
| 1. bloembakken | Asbestmateriaal | Dringend verwijderen |
| 2. Afval (golfplaten) | Asbestmateriaal | Dringend verwijderen |

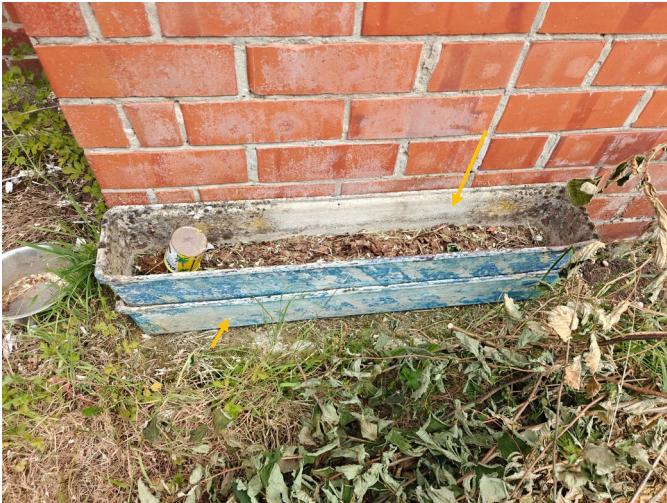
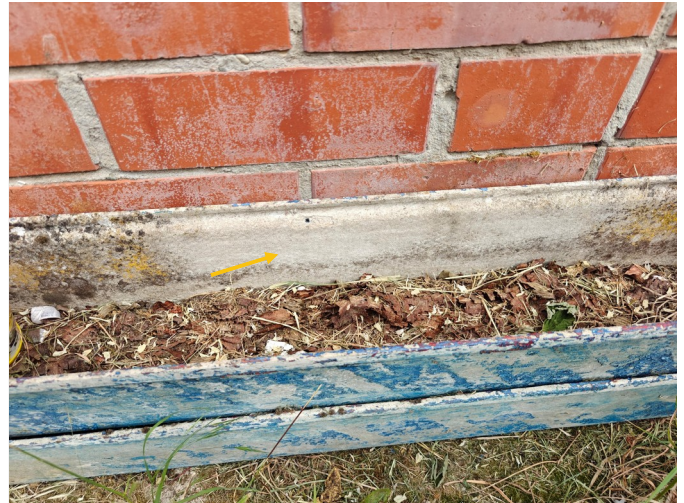
Het asbestmateriaal valt onder de mijlpaal van 2040.

**Dringend verwijderen**

| Beschrijving | bloembakken |
| Aanwezige resten | bloembakken |
| Asbestmaterialen | <ul style="list-style-type: none"><li>• Bak, reservoir, kuip, bloembak</li></ul> |
| Bindmiddel van asbestmateriaal | Cement |

- Verwijder het asbestafval.

- Eenvoudige handelingen: mag via doe-het-zelf of door werknemer(s) met opleidingsattest eenvoudige handelingen oppakken, dubbel inpakken in plastic en afvoeren naar het containerpark mag nog in eigen beheer uitgevoerd worden.

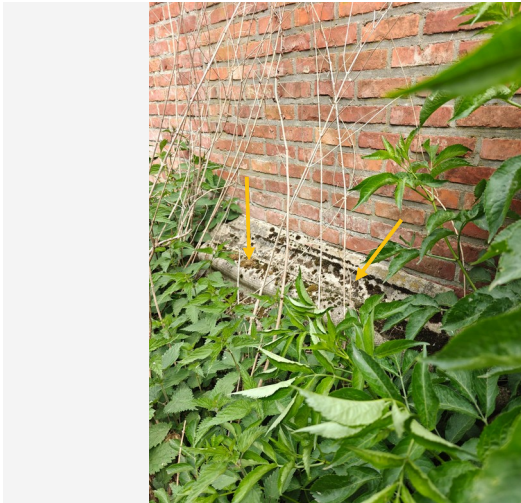
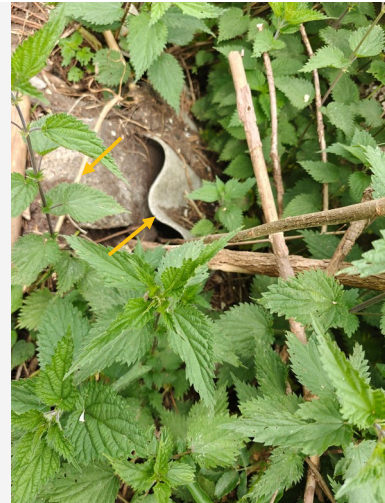
Het asbestmateriaal valt onder de mijlpaal van 2040.

**Dringend verwijderen**

| Beschrijving | Afval (golfplaten) |
| Aanwezige resten | Gedemonteerde platen / fragmenten |
| Asbestmaterialen | <ul style="list-style-type: none"><li>Dak- en gevelbekleding - Golfplaat</li></ul> |

- Verwijder het asbestafval.

- Eenvoudige handelingen: mag via doe-het-zelf of door werknemer(s) met opleidingsattest eenvoudige handelingen oppakken, dubbel inpakken in plastic en afvoeren naar het containerpark mag nog in eigen beheer uitgevoerd worden indien er geen verhoogd risico op vrijgave van asbestvezels (max. concentratie 0,01 vezels/cm<sup>3</sup> - CODEX Art. VI.3-54) ontstaat en de toepassing voorafgaand wordt gefixeerd/bevochtigd; de individuele elementen zonder machinale werktuigen en zonder breken of gooien een voor een losgemaakt worden; en ten slotte in gesloten verpakking weggevoerd worden naar een erkend afvalpunt (recyclagepark).

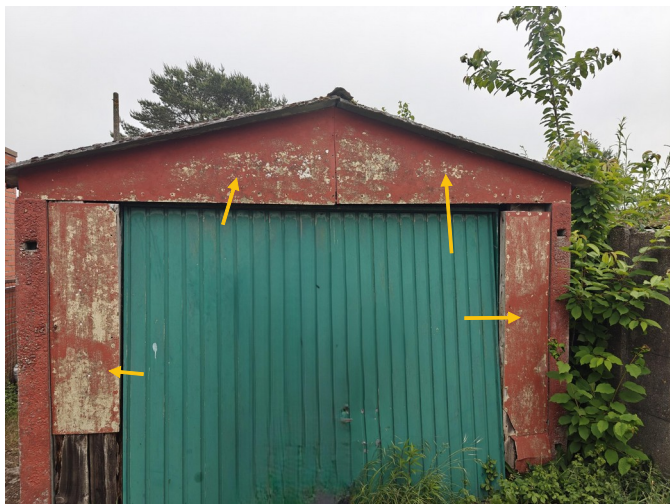
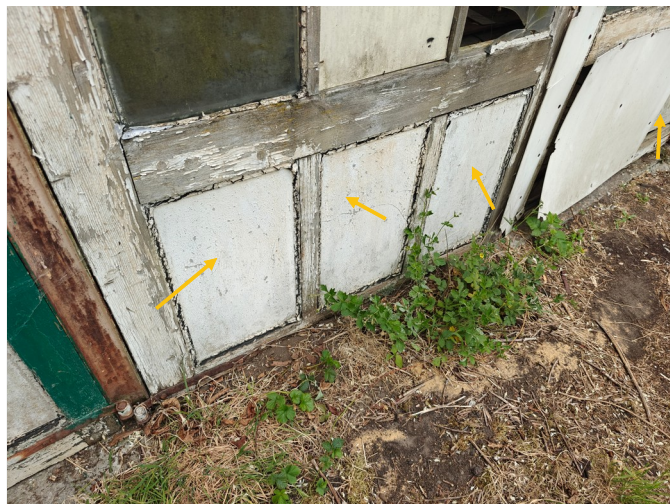
Het asbestmateriaal valt onder de mijlpaal van 2040.

**Dringend verwijderen**

| Eindbeoordeling materiaalrisico | Hoog materiaalrisico en/of hoge kans op vezelvrijgave |

| Gebondenheid | Categorie 1: hechtgebonden in oorsprong |
| Asbestsoort (vezeltype) | Crocidoliet aanwezig |
| Asbestconcentratie | Laag (< 50%) |
| Afschermingsgraad van het gehele materiaal | Geheel of deels vrij aan de buitenlucht |
| Toestand van het materiaal | Zwaar beschadigd, zwaar verweerd |

| Beschrijving | menuiserite platen |

- Zorg voor een veilig beheer. Vermijd het beschadigen van het asbestmateriaal. Controleer de toestand jaarlijks op wijzigingen.
- Hemelwater dat afspoelt van asbestcement daken of gevels kan asbestdeeltjes bevatten. Gebruik het enkel voor gesloten circuits (bv. spoelen toiletten). Reinig na het vervangen van het dak of de gevel de dakgoten en regenwaterput of -ton om asbesthoudend sediment of slib te verwijderen
- Voer bijkomende staalname(s) uit.

- Eenvoudige handelingen: mag via doe-het-zelf of door werknemer(s) met opleidingsattest eenvoudige handelingen  
Wegnemen intacte menuiseriteplaten mag met de nodige preventiemaatregelen (zie onderaan verslag) en voorzichtigheid zelf uitgevoerd worden.

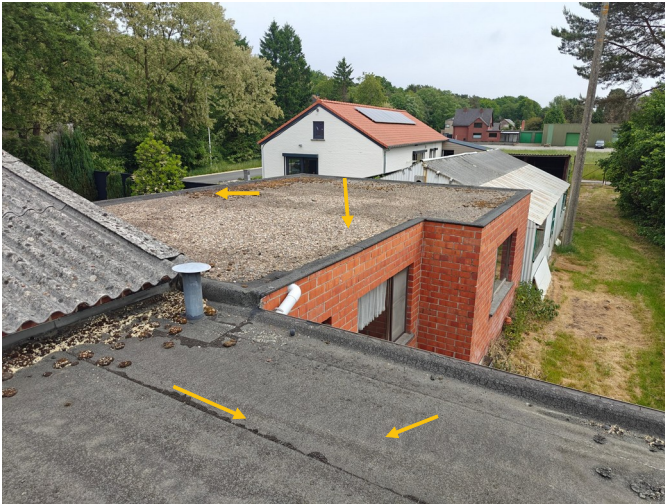
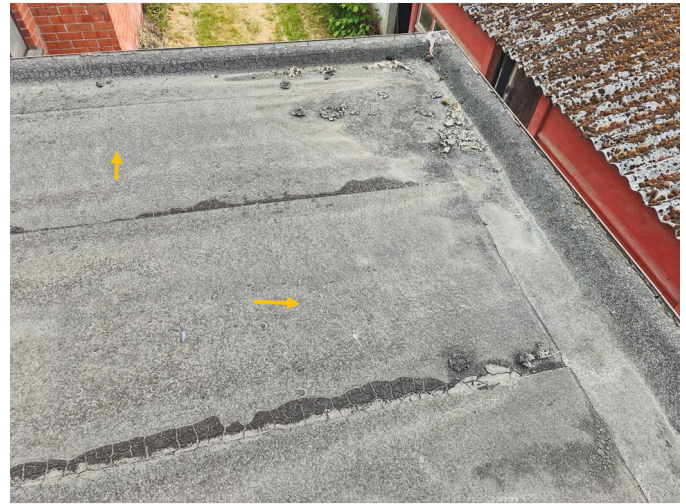
| Opmerking | De roofing moeten we als verplicht asbestverdacht beschouwen. Om de aanwezigheid van asbest uit te sluiten is een laboanalyse nodig. Aangezien we dan een monster moeten nemen tot op de vaste drager is kans op lekken achteraf zeer groot. Daarom is het beter de analyse te laten doen wanneer er werken aan het dak moeten gebeuren. |

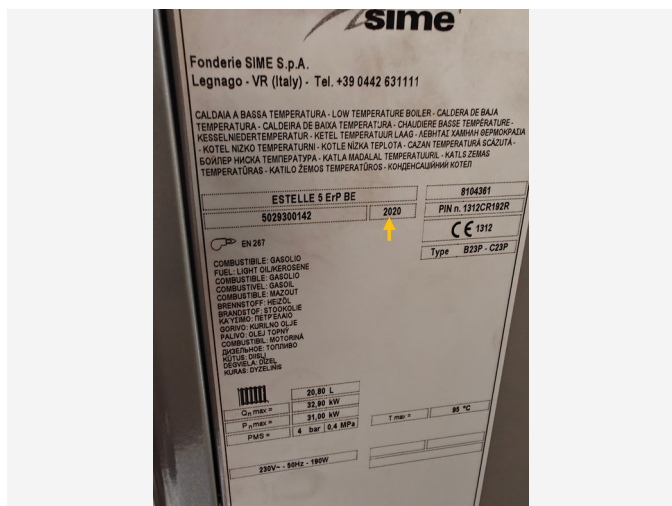
## Fiche 11: verwarmingsketel

Advies

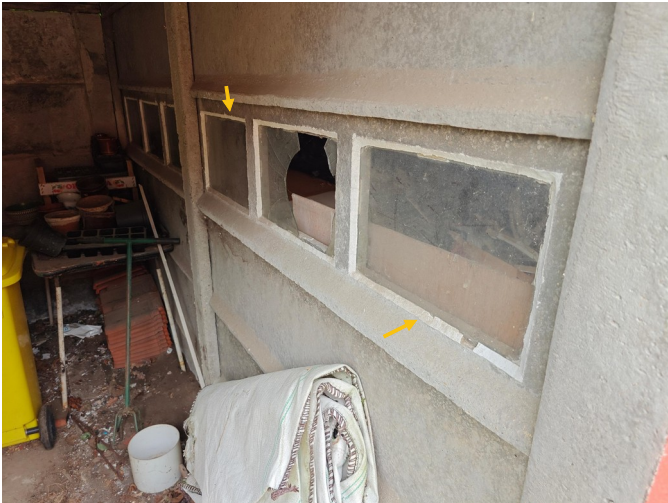
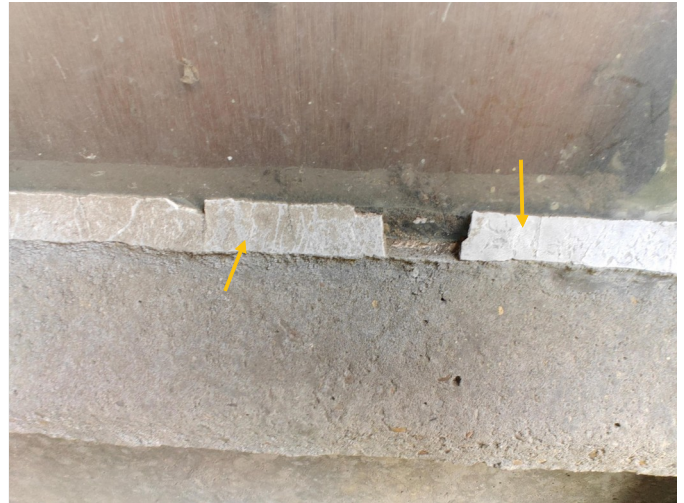
## Fiche 12: Mastiek

Geen asbest

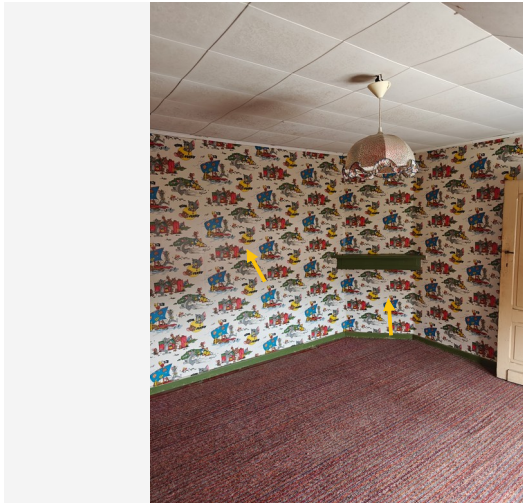
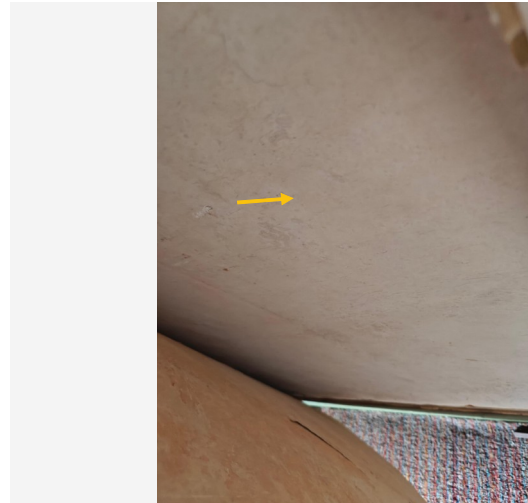
## Fiche 13: Pleisterwerk muren

Geen asbest

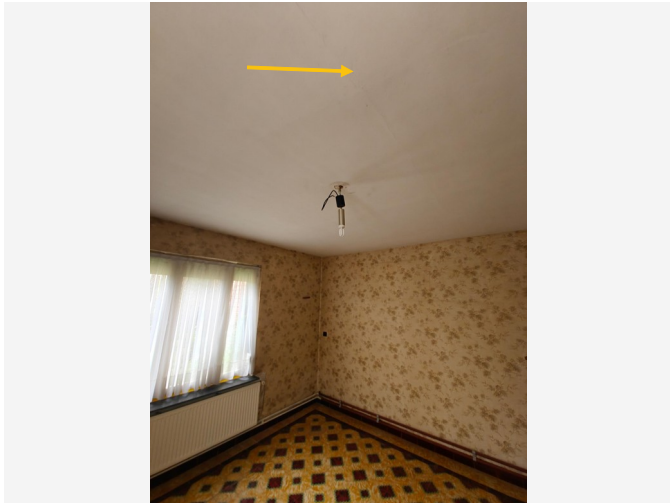
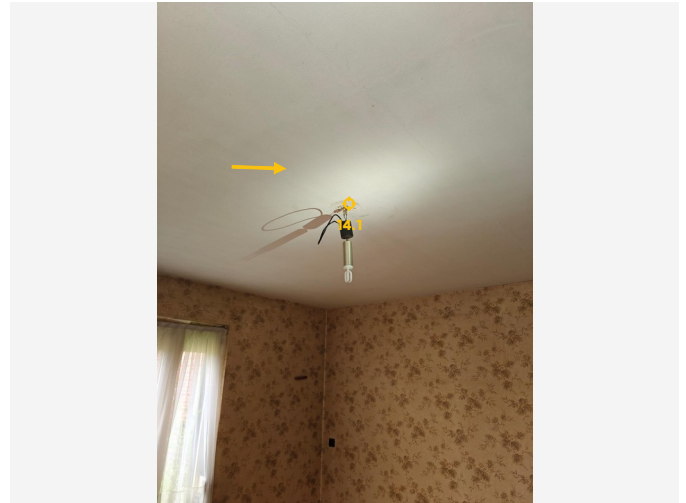
## Fiche 14: Pleisterwerk plafonds

Geen asbest
