# Asbestinventarisatetest

Katoenstraat 11, 2490 Balen

Attestnummer : 20250514-000482.000

Uitgegeven op : 14.05.2025

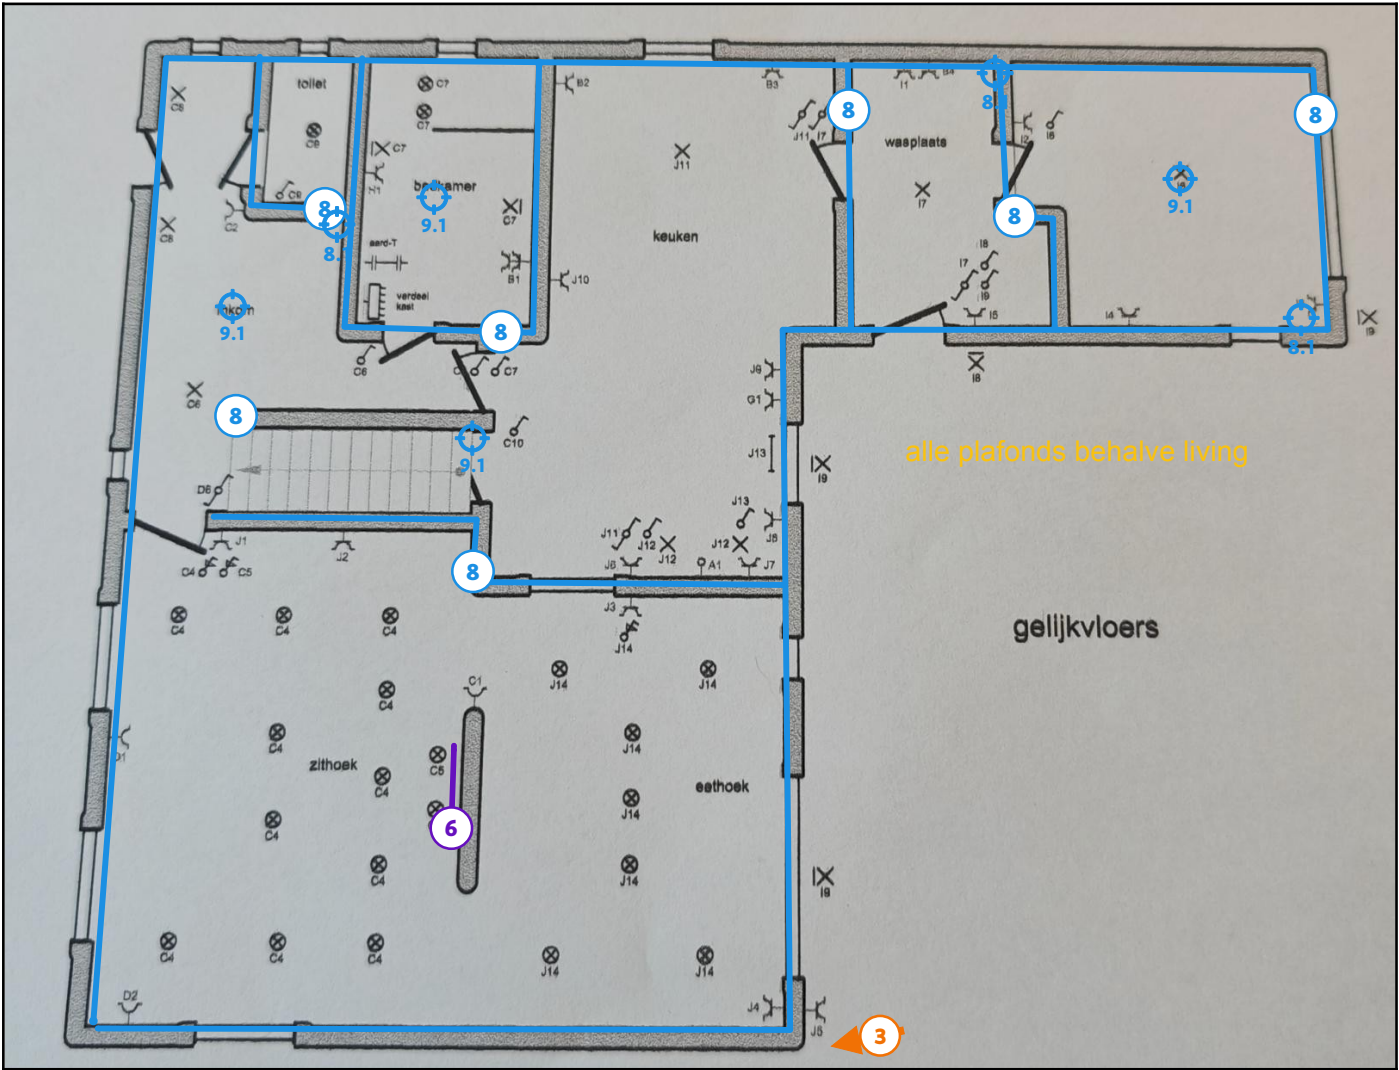
# Plan 1.1: gelijkvloers

| Beschrijving | Type | Actie |
|---|---|---|
| 3. AC Schouwbus | Asbestmateriaal | Verwijderen |
| 6. Kachelkoord | Advies | - |

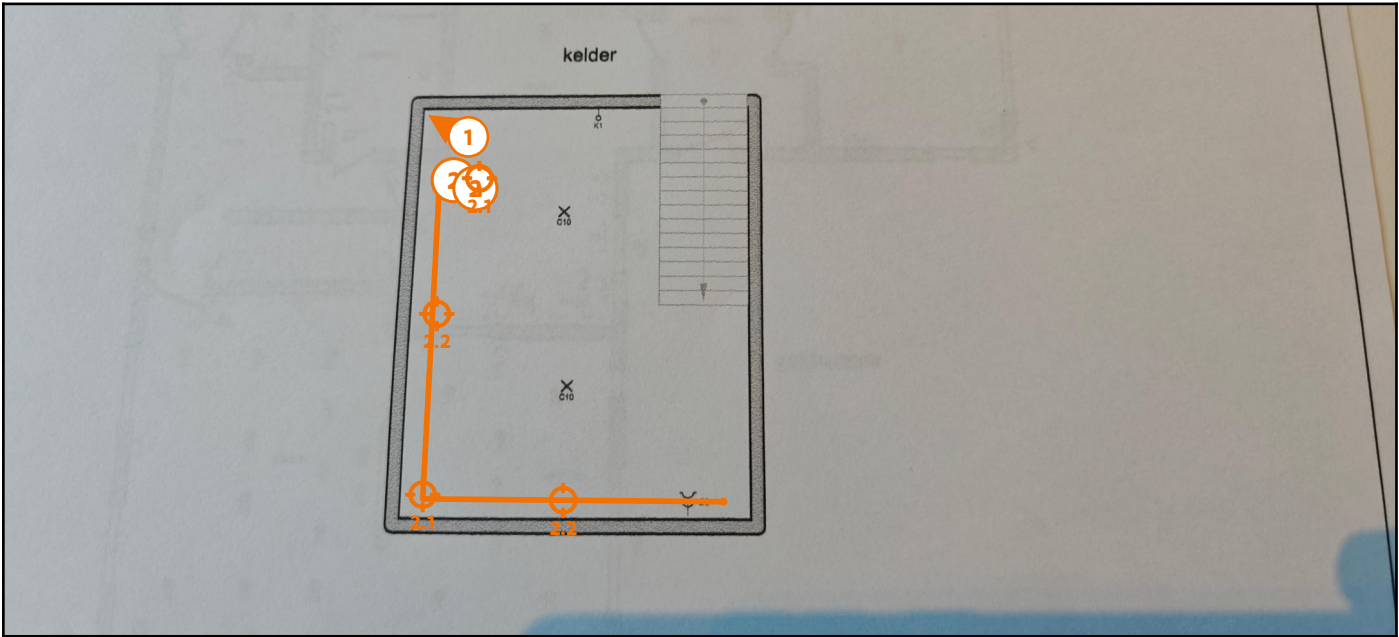
# Plan 1.3: kelder

| Beschrijving | Type | Actie |
|---|---|---|
| 1. AC Schouwbuis | Asbestmateriaal | Verwijderen |
| 2. Leidingisolatie (gips) | Asbestmateriaal | Verwijderen |

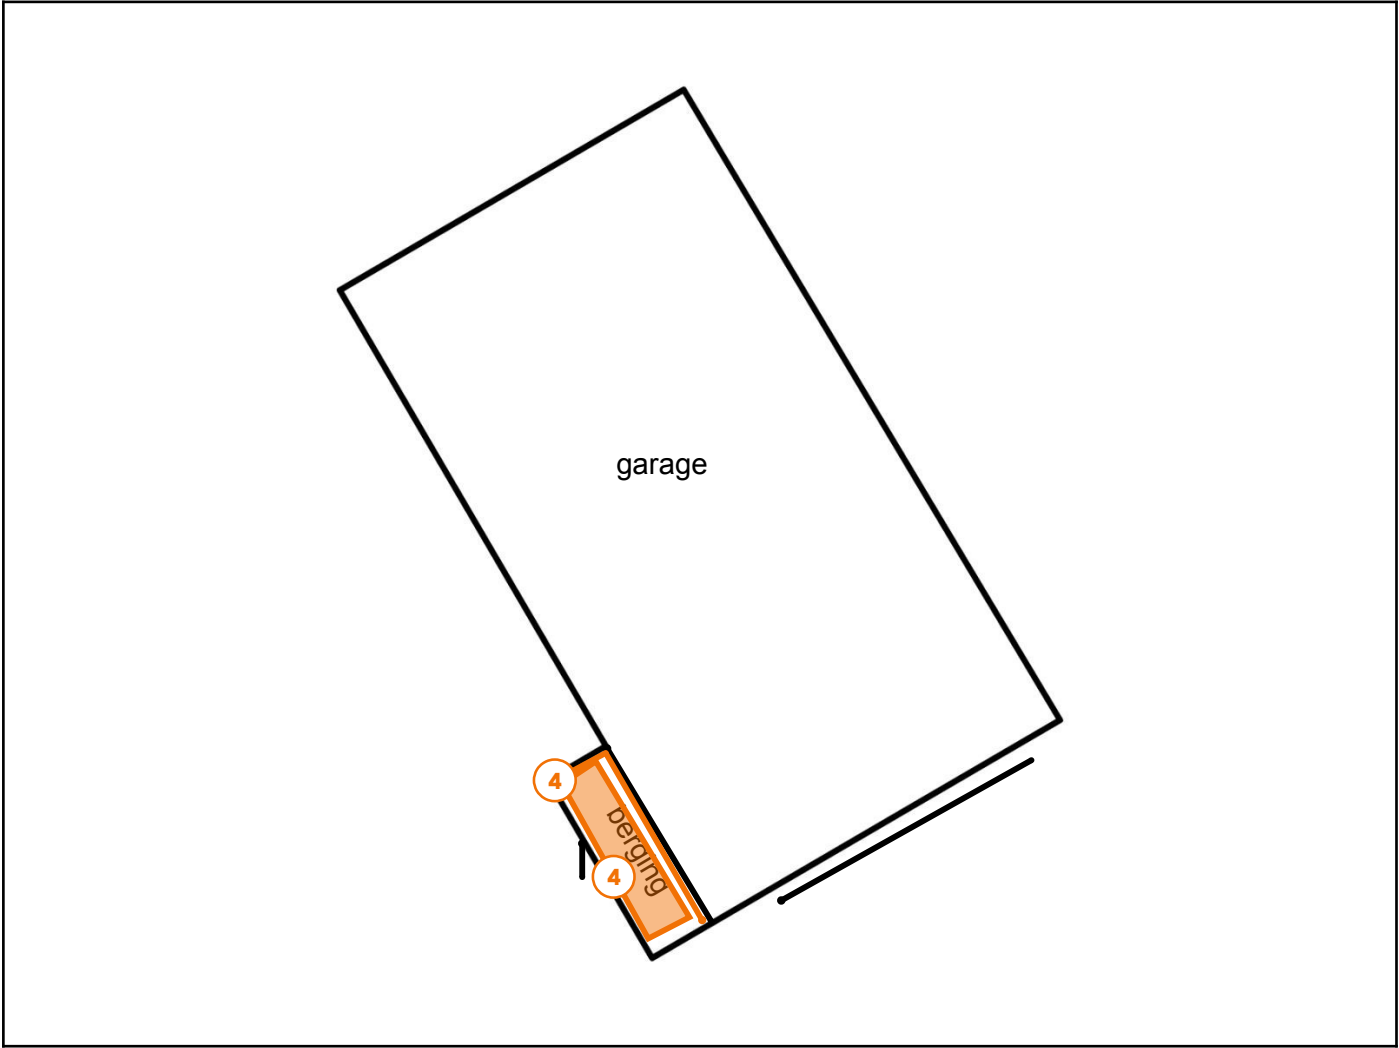
# Plan 2.1: Bijgebouw plan

| Beschrijving | Type | Actie |
|---|---|---|
| 4. menuiserie platen | Asbestmateriaal | <a href="#">Verwijderen</a> |

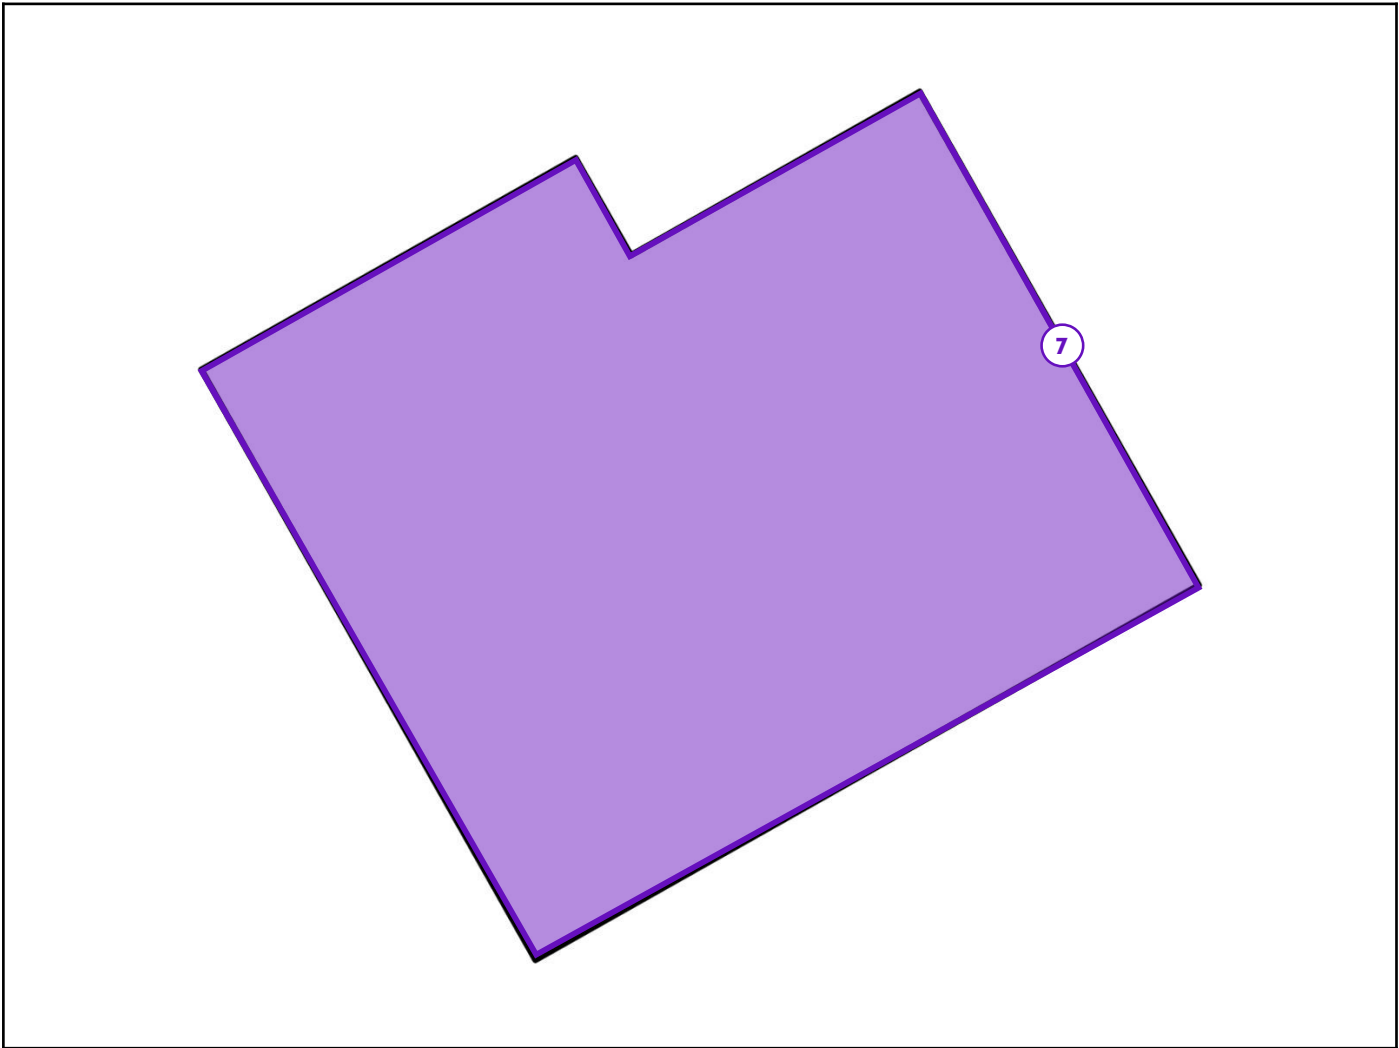
### Plan 3.1: afdak

| Beschrijving | Type | Actie |
|---|---|---|
| 7. afdak | Advies | - |

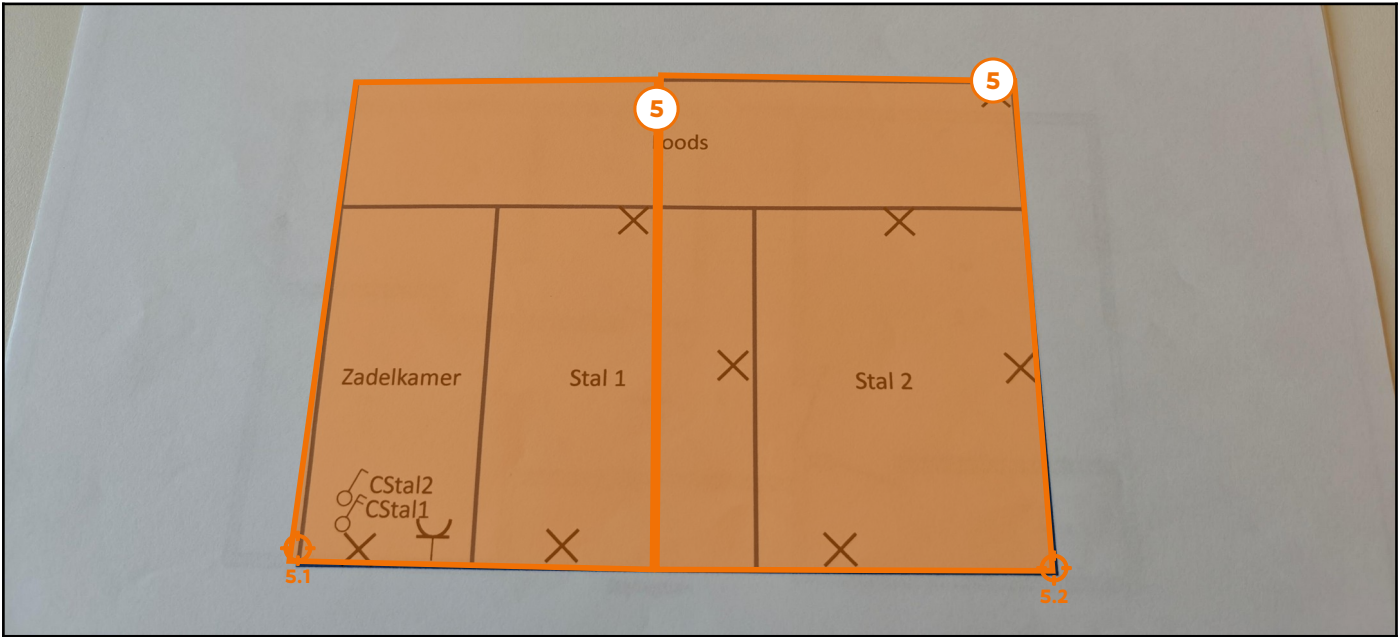
# Plan 4.1: stal

| Beschrijving | Type | Actie |
|---|---|---|
| 5. Golfplaten | Asbestmateriaal | <div>Verwijderen</div> |

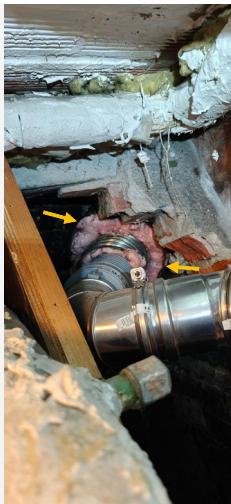
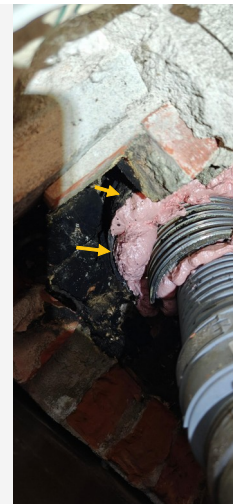
Het asbestmateriaal valt onder de mijlpaal van 2034.

| Eindbeoordeling materiaalarisico | Laag materiaalarisico en/of verlaagde kans op vezelvrijgave |

| Asbestsoort (vezeltype) | Crocidoliet aanwezig |
| Toestand van het materiaal | Licht beschadigd, licht verweerd. Intact calciumsilicaatmateriaal of categorie III 'gebondenheid' |

| Beschrijving | AC Schouwbus |
| Asbestmateriaal | Rookgaskanaal |

- Zorg voor een veilig beheer. Vermijd het beschadigen van het asbestmateriaal. Controleer de toestand jaarlijks op wijzigingen.
- Zorg voor een veilig beheer en verwijder dit asbestmateriaal wanneer het bij werken eenvoudig bereikbaar wordt. Controleer de toestand jaarlijks op wijzigingen.

- Eenvoudige handelingen: mag via doe-het-zelf of door werknemer(s) met opleidingsattest eenvoudige handelingen  
Wegnemen intacte schouwbus mag met de nodige preventiemaatregelen (zie onderaan verslag) en voorzichtigheid zelf uitgevoerd worden. Aangezien deze ingemetsel zit is ze niet in één stuk te verwijderen. Laat u hiervoor bijstaan door een professional

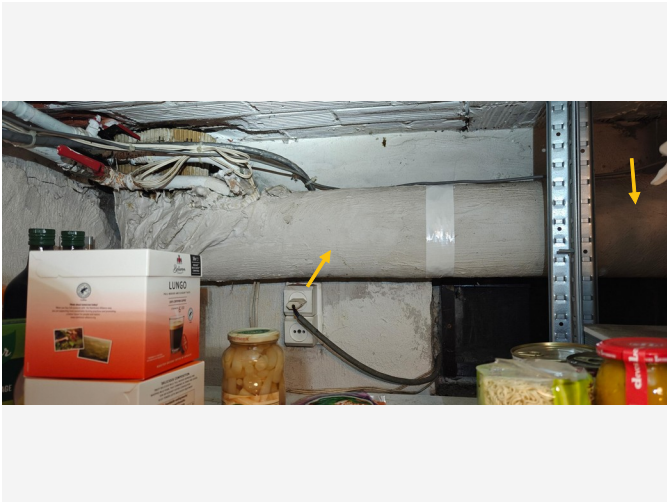
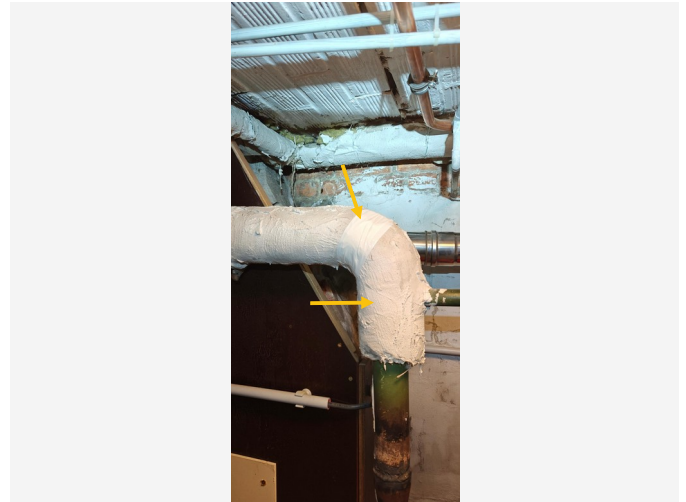
Het asbestmateriaal valt onder de mijlpaal van 2034.

| Eindbeoordeling materiaalrisico | Laag materiaalrisico en/of verlaagde kans op vezelvrijgave |

| Asbestsoort (vezeltype) | Amfibool aanwezig, uitgezonderd crocidoliet |
| Asbestconcentratie | Hoog ( $\geq 50\%$ ) |
| Afschermingsgraad van het gehele materiaal | Niet stootvaste afscherming |

| # | Type | Referentie | Resultaat |
|---|---|---|---|
| 2.1 | Mengmonster | 2490KAT11-LB | Chrysotiel |
| 2.2 | Mengmonster | 2490KAT11-LR | Amosiet |

| Beschrijving | Leidingisolatie (gips) |

- Zorg voor een veilig beheer. Vermijd het beschadigen van het asbestmateriaal. Controleer de toestand jaarlijks op wijzigingen.

- Hermetische zone (erkend asbestverwijderaar)  
Vrijkomen van vezels is bij verwijdering leidingisolatie onvermijdelijk. Gespecialiseerde technieken zijn nodig om emissies te voorkomen. De juiste verwijderingstechniek is te bepalen met de asbestverwijderaar. Er is automatisch een verhoogd risico op vrijgave van asbestvezels (max. concentratie 0,01 vezels/cm - CODEX Art. VI.3-54) ontstaat. (Bron: CODEX - Art. VI.3-61.- par 1.)

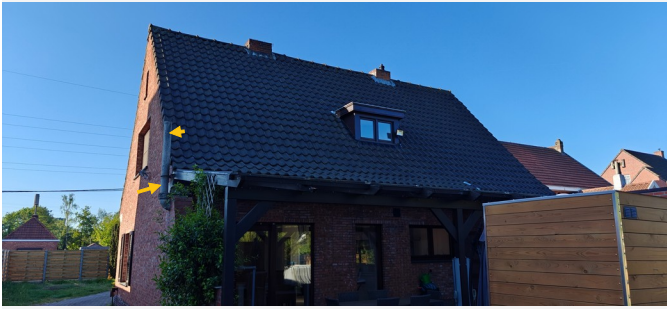
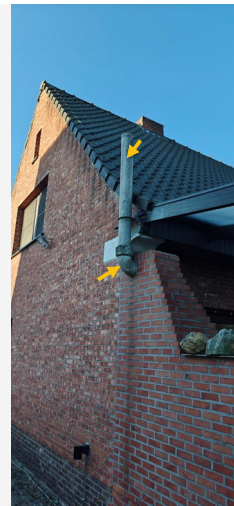
Het asbestmateriaal valt onder de mijlpaal van 2034.

Laag materiaalarisico en/of verlaagde kans op vezelvrijgave

| Asbestsoort (vezeltype) | Crocidoliet aanwezig |
| Afschermingsgraad van het gehele materiaal | Geheel of deels vrij aan de buitenlucht |

| Beschrijving | AC Schouwbus |

- Zorg voor een veilig beheer. Vermijd het beschadigen van het asbestmateriaal. Controleer de toestand jaarlijks op wijzigingen.
- Zorg voor een veilig beheer en verwijder dit asbestmateriaal wanneer het bij werken eenvoudig bereikbaar wordt. Controleer de toestand jaarlijks op wijzigingen.

- Eenvoudige handelingen: mag via doe-het-zelf of door werknemer(s) met opleidingsattest eenvoudige handelingen  
Wegnemen intacte schouwbus mag met de nodige preventiemaatregelen (zie onderaan verslag) en voorzichtigheid zelf uitgevoerd worden.

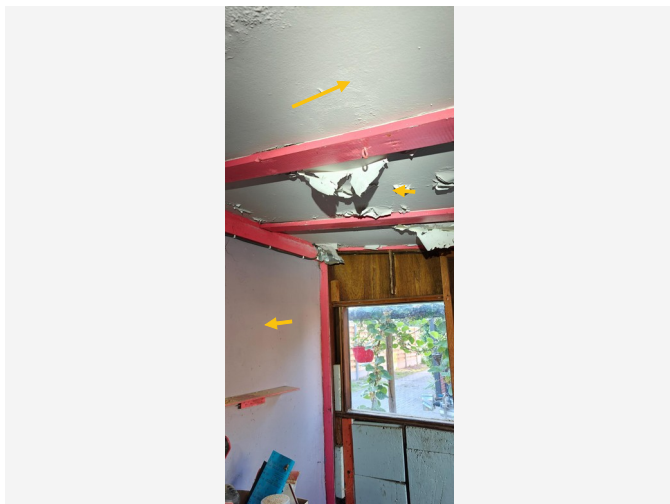
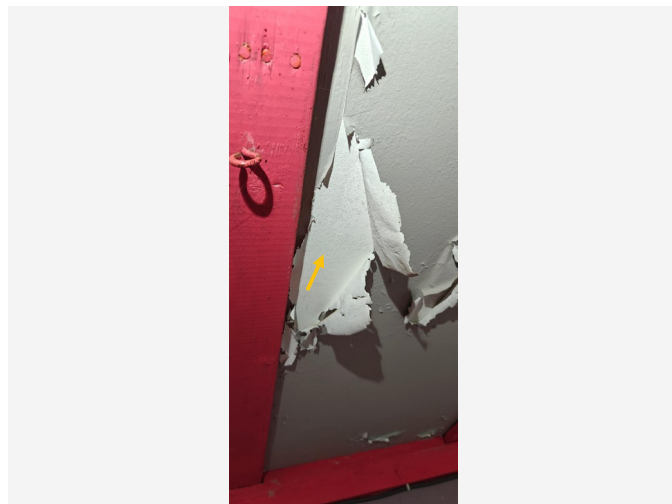
Het asbestmateriaal valt onder de mijlpaal van 2040.

- Zorg voor een veilig beheer. Vermijd het beschadigen van het asbestmateriaal. Controleer de toestand jaarlijks op wijzigingen.
- Hemelwater dat afspoelt van asbestcement daken of gevels kan asbestdeeltjes bevatten. Gebruik het enkel voor gesloten circuits (bv. spoelen toiletten). Reinig na het vervangen van het dak of de gevel de dakgoten en regenwaterput of -ton om asbesthoudend sediment of slib te verwijderen

- Eenvoudige handelingen: mag via doe-het-zelf of door werknemer(s) met opleidingsattest eenvoudige handelingen  
Wegnemen intacte menuiserieplaten mag met de nodige preventiemaatregelen (zie onderaan verslag) en voorzichtigheid zelf uitgevoerd worden.
