# Asbestinventarisatetest

Dorperheidestraat 7, 3900 Pelt

Attestnummer : 20250706-000201.000

Uitgegeven op : 06.07.2025

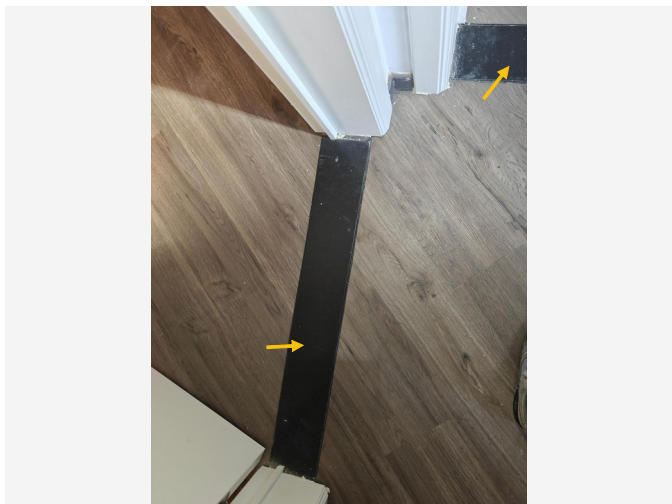
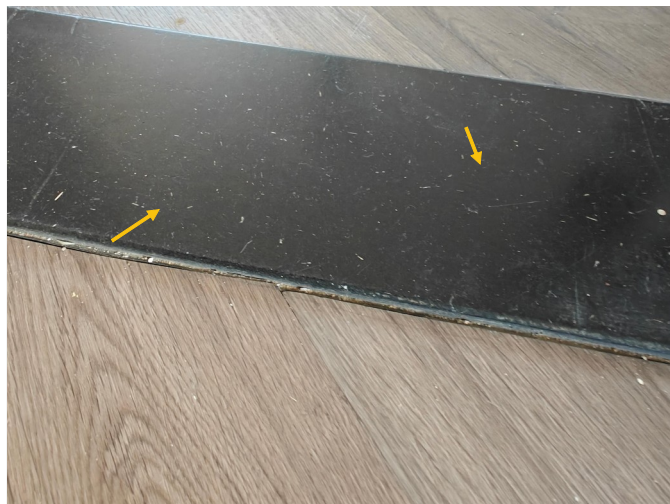
Overzichtsfoto

Detailfoto

| Eindbeoordeling materiaalarisico | Laag materiaalarisico en/of verlaagde kans op vezelvrijgave |

| Toestand van het materiaal | Licht beschadigd, licht verweerd. Intact calciumsilicaatmateriaal of categorie III 'gebondenheid' |

| Beschrijving | Massal dorpels |
| Asbestmateriaal | Plaat, paneel, tablet - Type Massal |

Zorgvuldig beheren

- Zorg voor een veilig beheer. Vermijd het beschadigen van het asbestmateriaal. Controleer de toestand jaarlijks op wijzigingen.

- Eenvoudige handelingen: mag via doe-het-zelf of door werknemer(s) met opleidingsattest eenvoudige handelingen  
Wegnemen intacte deurdorpels mag met de nodige preventiemaatregelen (zie onderaan verslag) en voorzichtigheid zelf uitgevoerd worden.

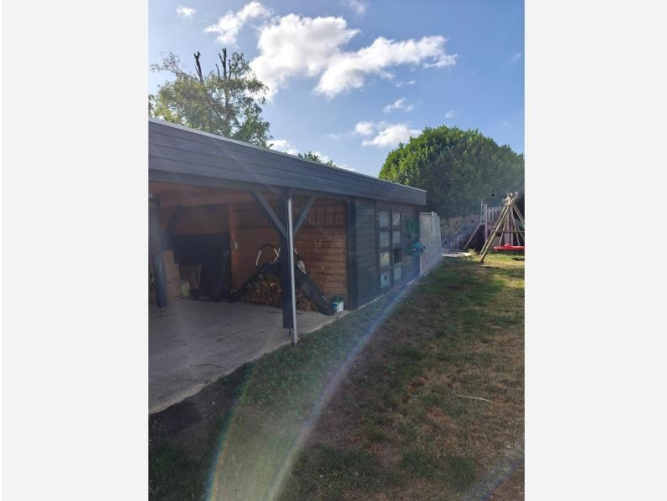
*Situeringsfoto*

**Bouwjaar:** 2020

*Constructies gebouwd vanaf 2001 moeten niet onderzocht worden*

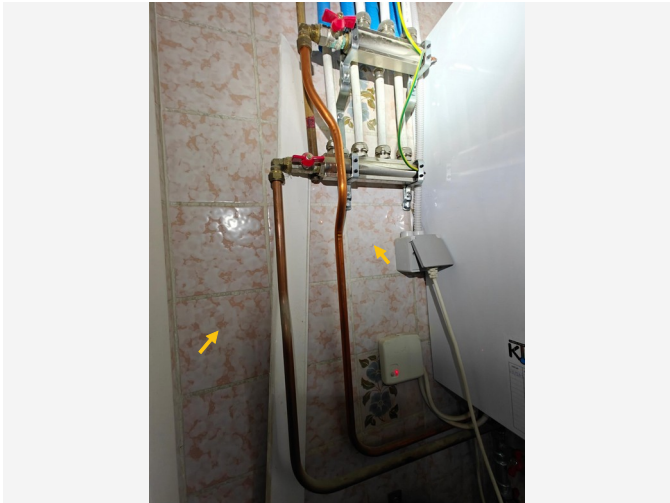
Vrije foto

Recent onderzoek heeft uitgewezen dat ook tegellijm die is gebruikt voor het aanbrengen van wand- of vloertegels in badkamers, toiletten en keukens asbesthoudend kan zijn. Zodra deze toepassing zichtbaar wordt (kapotte tegel/ renovatie) is monstername en analyse aangewezen.

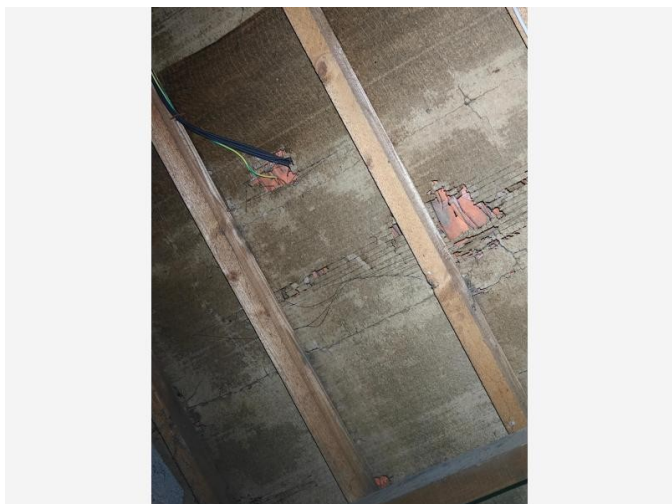
Vrije foto

Het dak is voorzien van gebakken pannen en er is een textiel onderdak aanwezig. Er werden geen asbestverdachte materialen aangetroffen tijdens de inspectie.

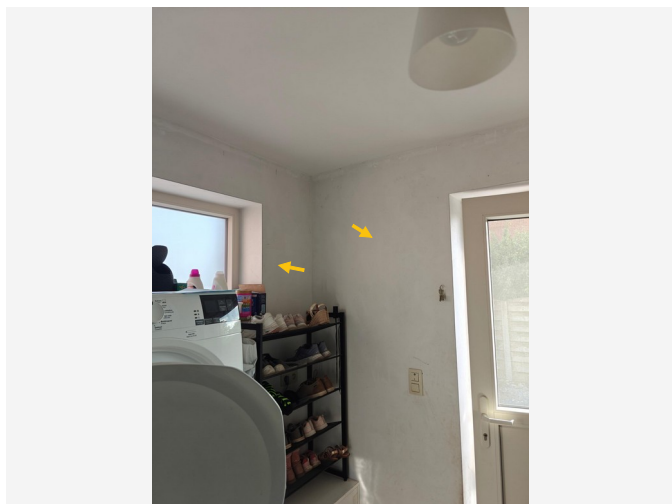
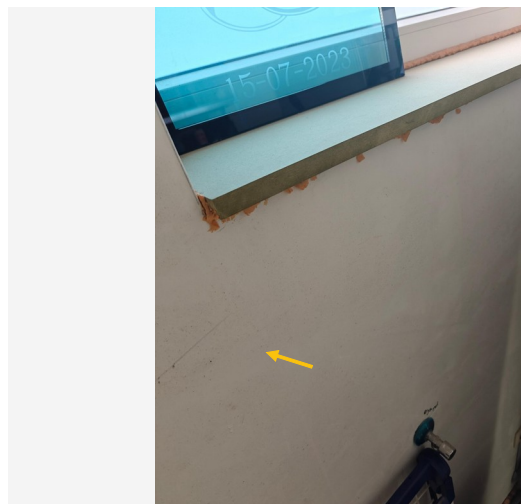
## Fiche 5: Pleisterwerk muren

Geen asbest

| # | Type | Referentie | Resultaat |
|---|---|---|---|
| 5.1 | Mengmonster | 3900DOR7-M1 | Geen asbest |

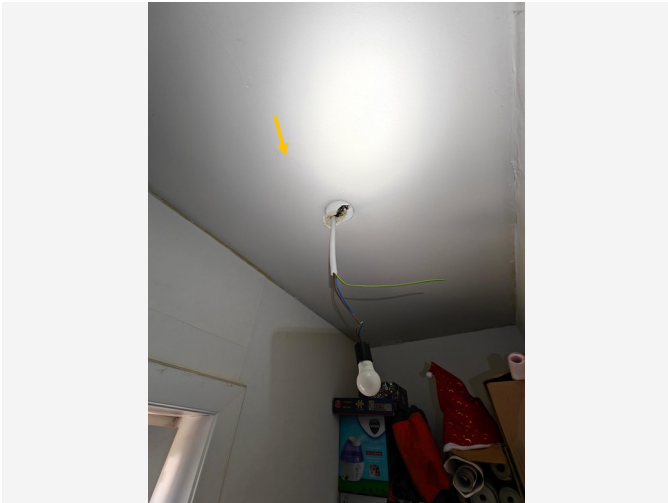
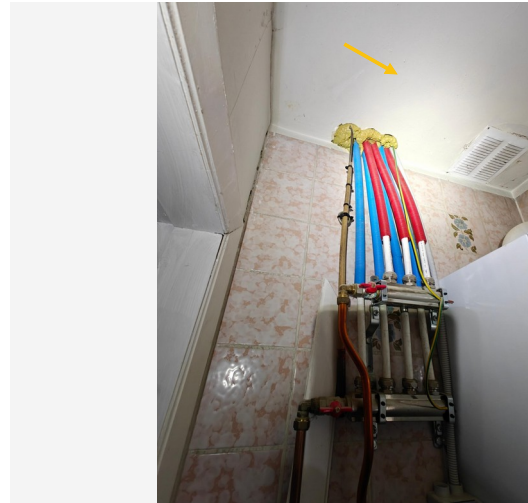
## Fiche 6: Pleisterwerk plafonds

Geen asbest

| # | Type | Referentie | Resultaat |
|---|---|---|---|
| 6.1 | Mengmonster | 3900DOR7-P1 | Geen asbest |
