# Asbestinventarisatetest

Sint-Janstraat 33, 3920 Lommel

Attestnummer : 20250619-000470.000

Uitgegeven op : 19.06.2025

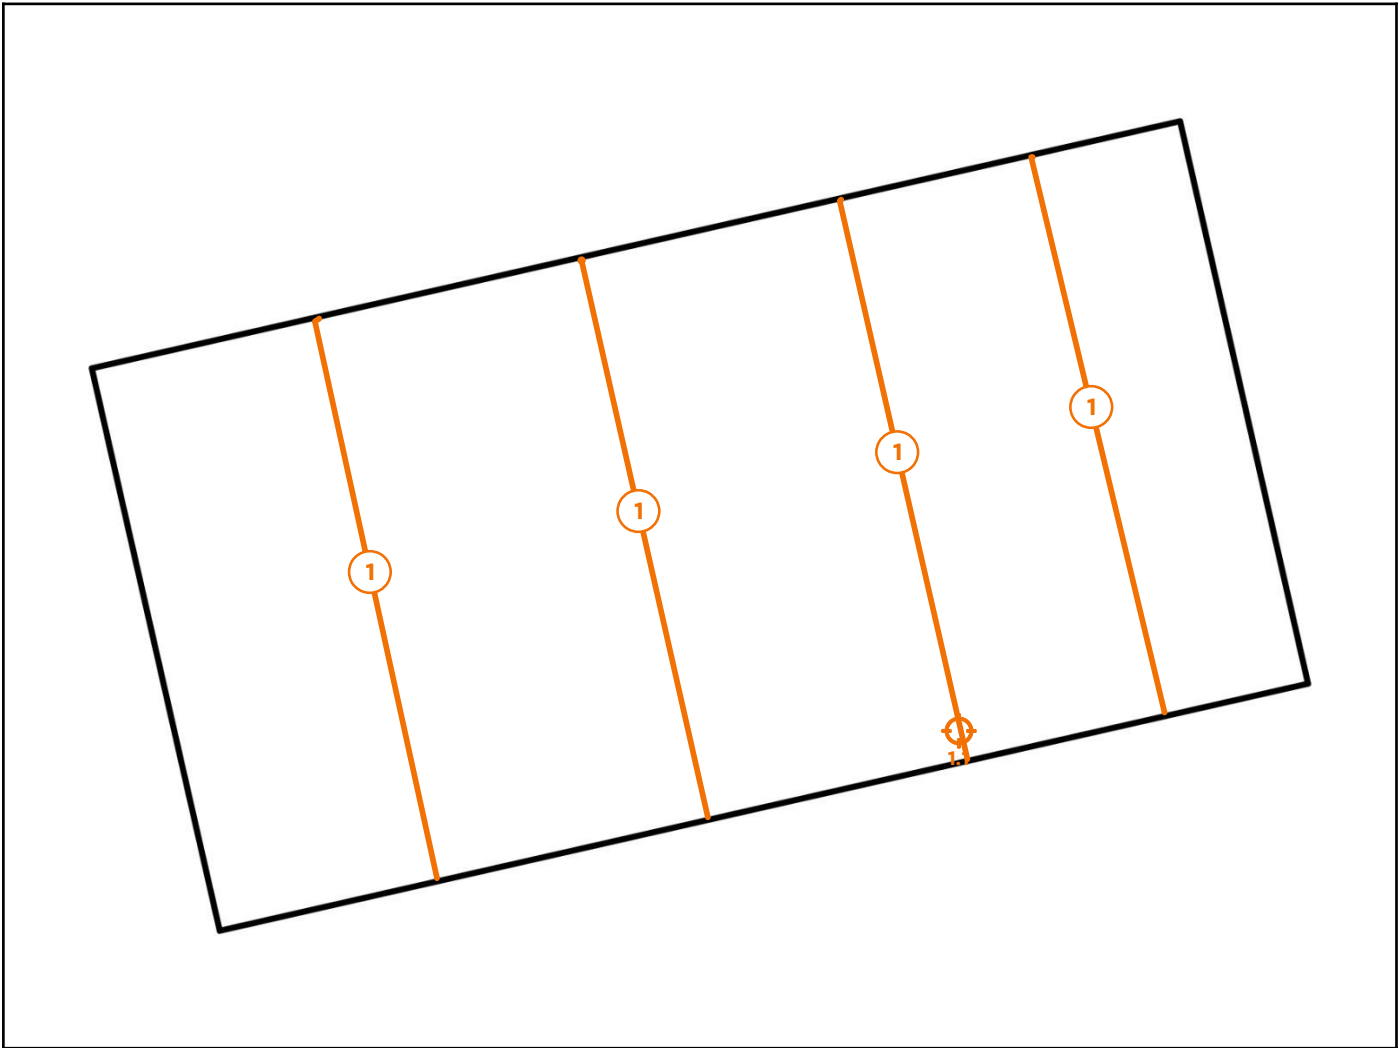
### Plan 3.1: Bijgebouw plan

| Beschrijving | Type | Actie |
|---|---|---|
| 1. Mastiek | Asbestmateriaal | Verwijderen |
| 1.1 Code: 3920SIIA33-Ma1 | Puntmonster | - |

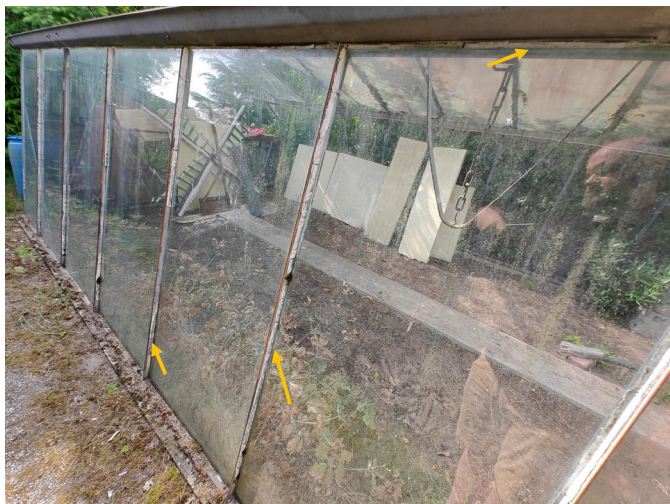
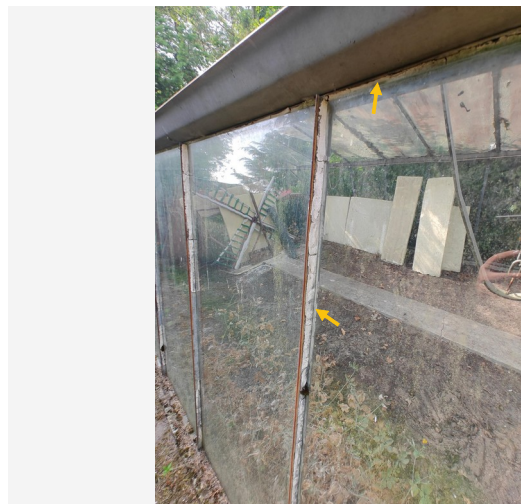
Het asbestmateriaal valt onder de mijlpaal van 2040.

| Eindbeoordeling materiaalarisico | Verhoogd materiaalarisico en/of verhoogde kans op vezelvrijgave |

| Gebondenheid | Categorie 1: hechtgebonden in oorsprong |
| Asbestsoort (vezeltype) | Alleen chrysotiel |
| Asbestconcentratie | Laag (< 50%) |
| Toestand van het materiaal | Matig beschadigd, matig verweerd |

| # | Type | Referentie | Resultaat |
|---|---|---|---|
| 1.1 | Puntmonster | 3920SIIJA33-Ma1 | Chrysotiel |

| Beschrijving | Mastiek |
| Omgeving | Buiten |
| Primaire drager | Wandopening verticaal (raam, deur, ...) |

Verwijderen

- Zorg voor een veilig beheer. Vermijd het beschadigen van het asbestmateriaal. Controleer de toestand jaarlijks op wijzigingen.
- Zorg voor een veilig beheer en verwijder dit asbestmateriaal wanneer het bij werken eenvoudig bereikbaar wordt. Controleer de toestand jaarlijks op wijzigingen.

- Eenvoudige handelingen: mag via doe-het-zelf of door werknemer(s) met opleidingsattest eenvoudige handelingen  
Wegsnijden Mastiek mag als hechtgebonden toepassing met de nodige preventiemaatregelen (zie onderaan verslag) en voorzichtigheid zelf uitgevoerd worden.

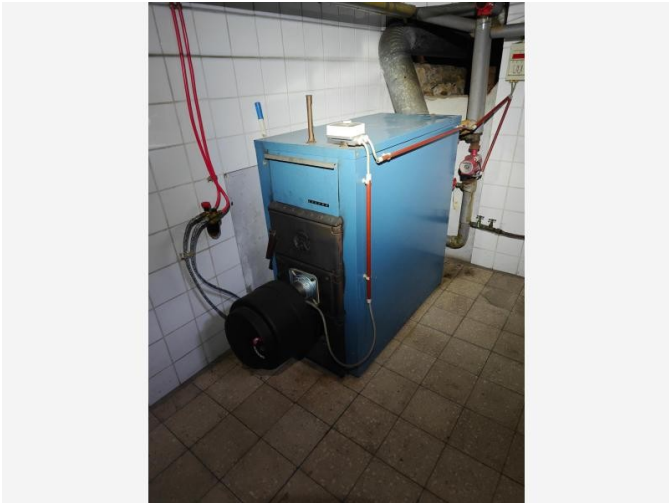
De verwarmingsketel is van < 2001 , hier kunnen asbesthoudende materialen in aanwezig zijn. Binnen de beperkingen van het niet-destructief is dit niet vast te stellen.

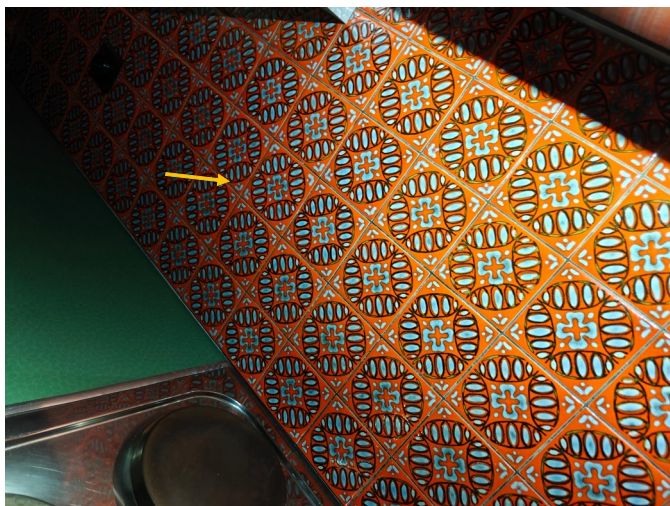
Recent onderzoek heeft uitgewezen dat ook tegellijm die is gebruikt voor het aanbrengen van wand- of vloertegels in badkamers, toiletten en keukens asbesthoudend kan zijn. Zodra deze toepassing zichtbaar wordt (kapotte tegel/ renovatie) is monstername en analyse aangewezen.

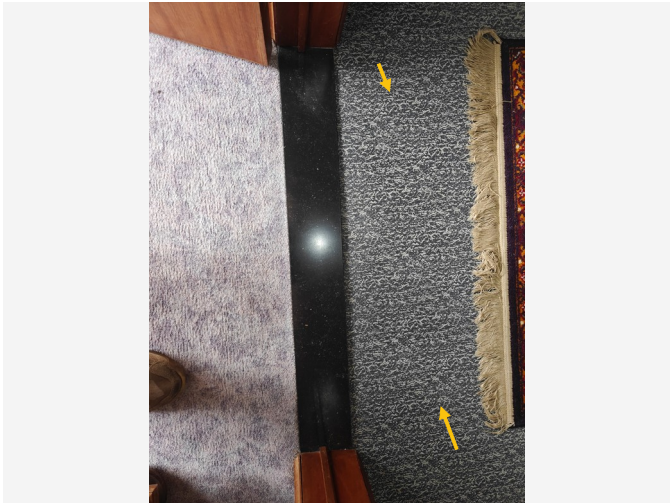
De linoleum vloerkleden werden onderzocht en deze zijn niet asbestverdacht.

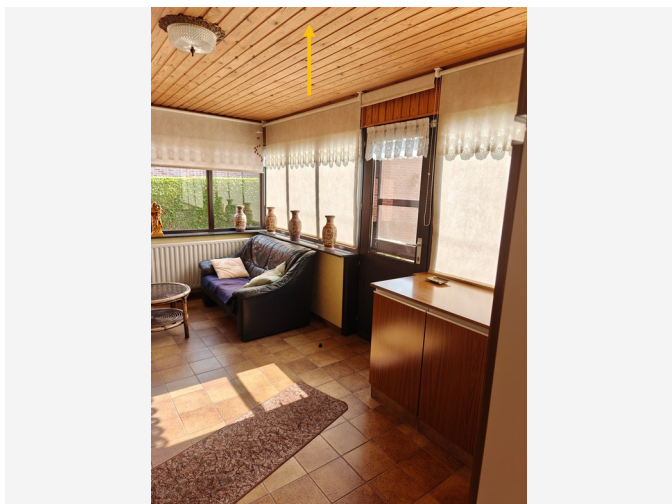
De aangetroffen plafonds zijn opgetrokken uit schrotten plafonds en houten bekleding. Dit zijn geen asbestverdachte materialen.

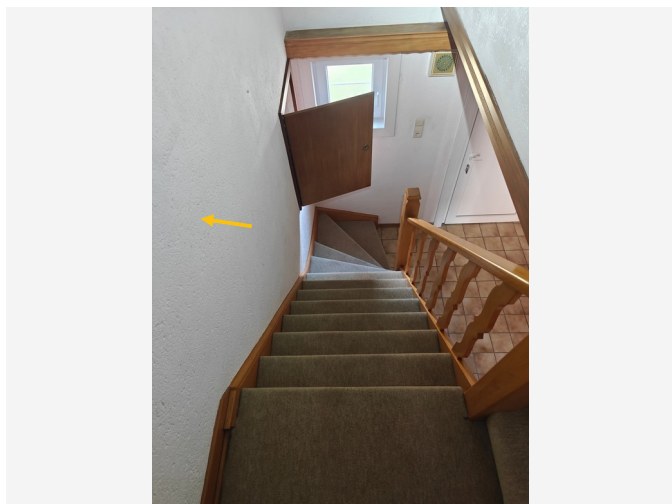
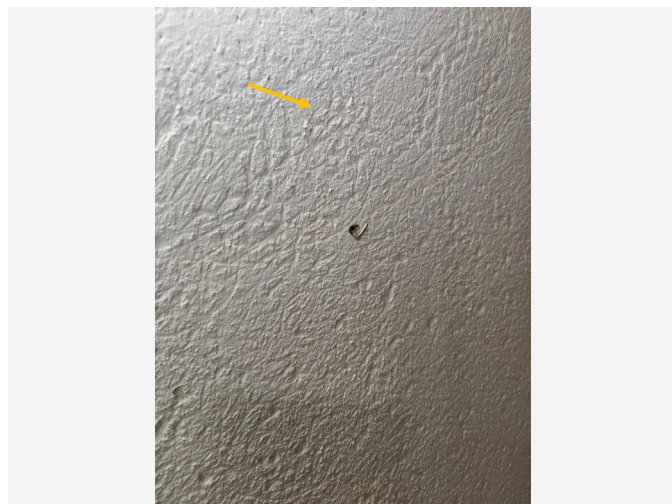
## Fiche 6: Pleisterwerk muren

Geen asbest

| # | Type | Referentie | Resultaat |
|---|---|---|---|
| 6.1 | Mengmonster | 3920SIJA33-M1 | Geen asbest |
