# Asbestinventarisatetest

Albertlaan 17, 2400 Mol

Attestnummer : 20231026-000468.000

Uitgegeven op : 26.10.2023

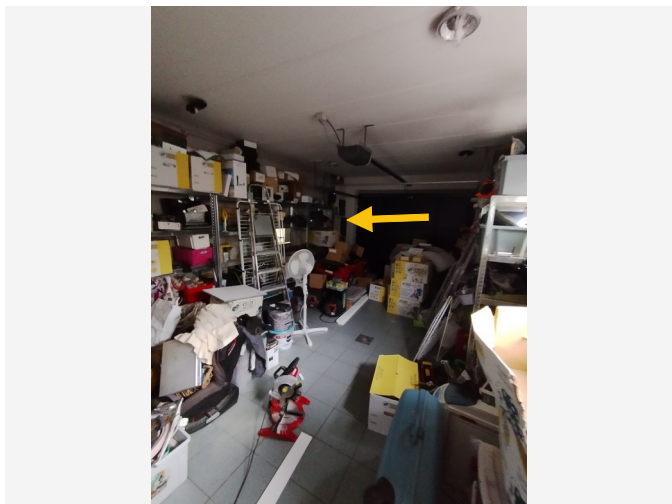
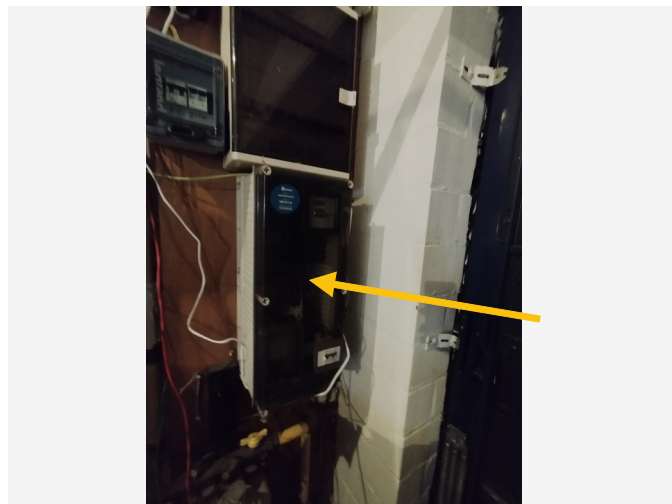
Het asbestmateriaal valt onder de mijlpaal van 2040.

| Eindbeoordeling materiaalrisico | Zeer laag materiaalrisico en/of zeer lage kans op vezelvrijgave |

| Asbestsoort (vezeltype) | Crocidoliet aanwezig |
| Toestand van het materiaal | Onbeschadigd, niet verweerd |

| Beschrijving | Bakeliet - garage |
| Asbestmateriaal | Plaat, paneel, tablet - Type Bakeliet |

- Zorg voor een veilig beheer. Vermijd het beschadigen van het asbestmateriaal. Controleer de toestand jaarlijks op wijzigingen.

- Eenvoudige handelingen: mag via doe-het-zelf of door werknemer(s) met opleidingsattest eenvoudige handelingen  
. Afgesloten of verzegelde kast --> EH opgeleid techniker personeel 8u basisopleiding asbest.

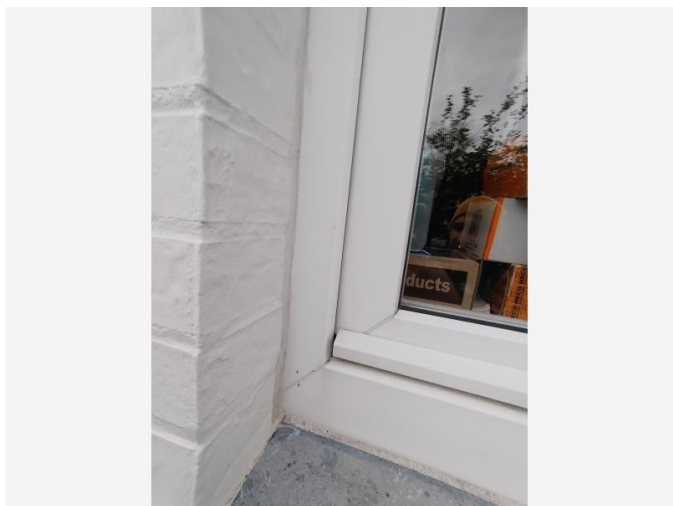
De mastiek werd gecontroleerd en als niet-asbesthoudend beschouwd. (zacht en elastisch)

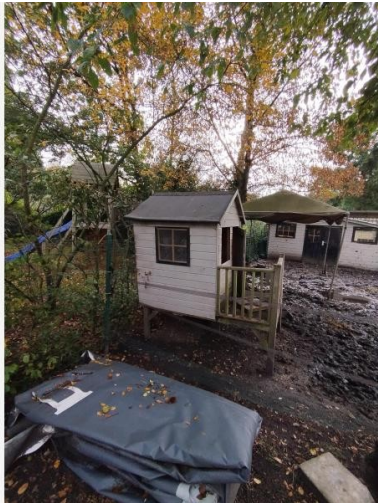
Geen verdacht ematerialen aangetroffen.

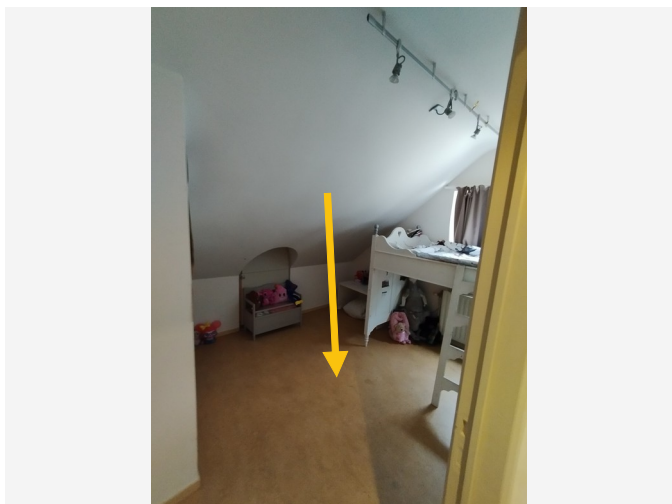
Volgens expertise kunnen we deze vinyl als niet asbest verdacht beschouwen (soepel en flexibel van structuur.)  
(onderkant met jute/koord)

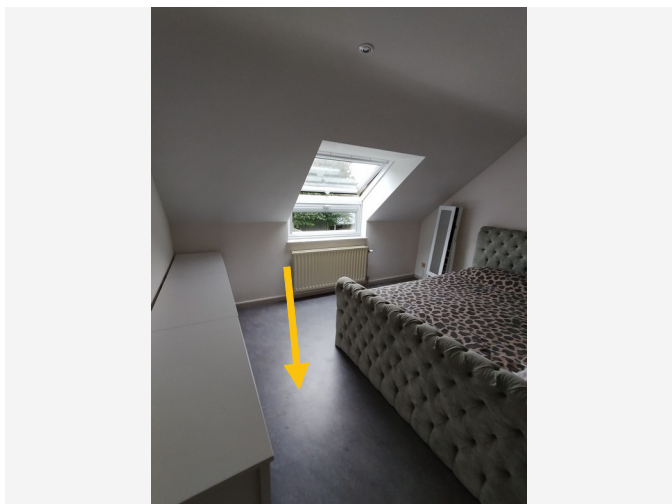
Volgens expertise kunnen we deze vinyl als niet asbest verdacht beschouwen (soepel en flexibel van structuur.)  
(onderkant met jute/koord)

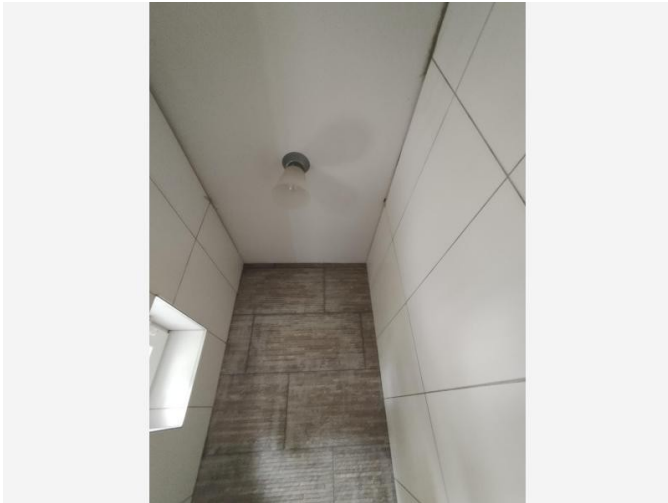
Valse plafonds / geen pleisterwerk zichtbaar

GLV : Inkomhal, WC, garage (stookplaats).

V+1 : volledig afgewerkt met valse plafonds.

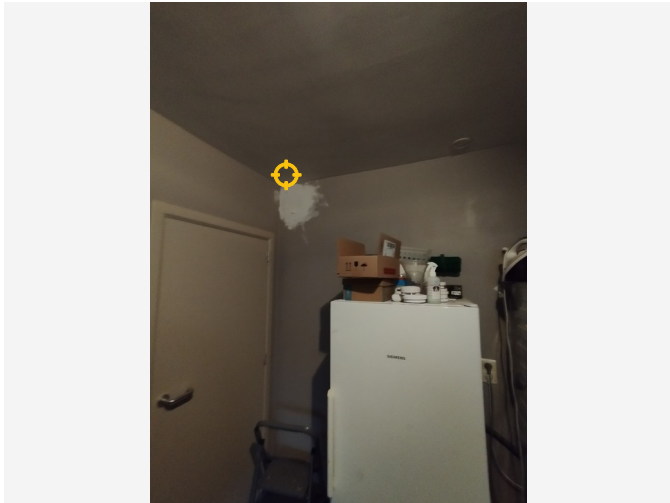
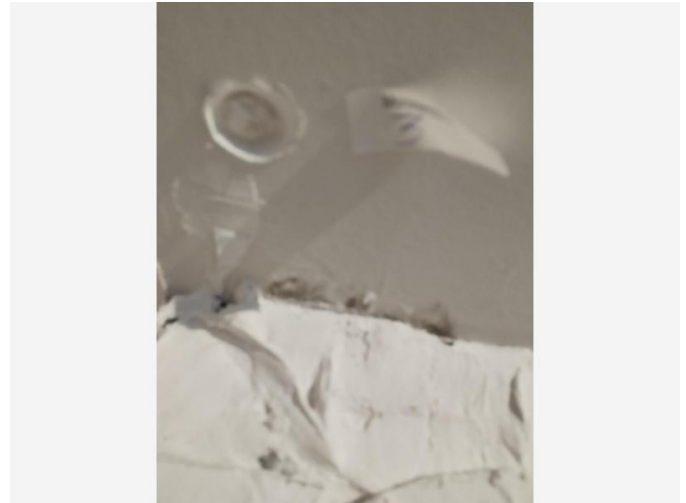
## Fiche 7: Pleisterwerk Plafonds

Geen asbest

| # | Type | Referentie | Resultaat |
|---|---|---|---|
| 7.1 | Mengmonster | 3 | Geen asbest |

| Opmerking | <p>Dit is een raming.</p> <p>Geen staalname stookplaats : Geen pleisterwerk.</p> <p>Geen staalname traphal: vals plafond</p> <p>Geen staalname v+1 : volledig afgewerkt met valse plafons</p> |

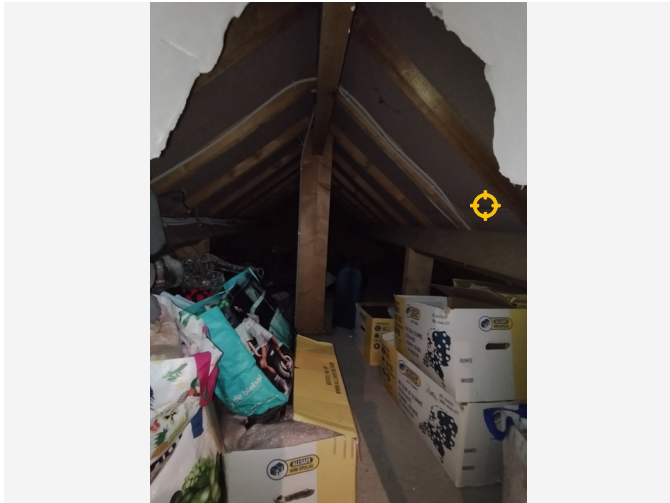
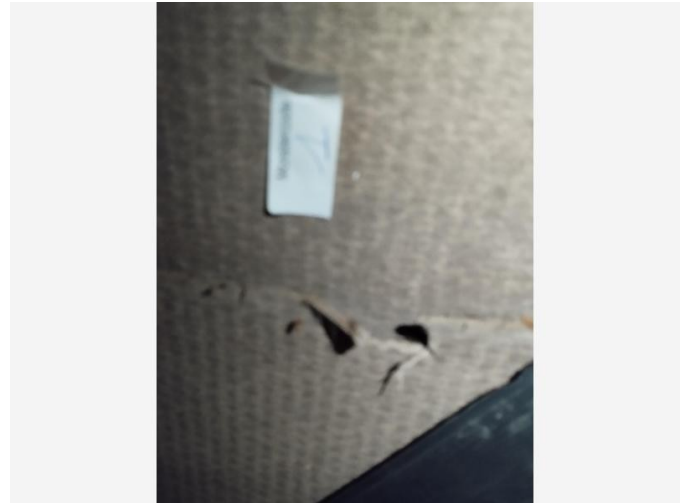
Geen asbest

| # | Type | Referentie | Resultaat |
|---|---|---|---|
| 8.1 | Puntmonster | 1 | Geen asbest |

| <b>Bindmiddel van materiaal</b> | Calciumsilicaat (brandwerend - Pical) |

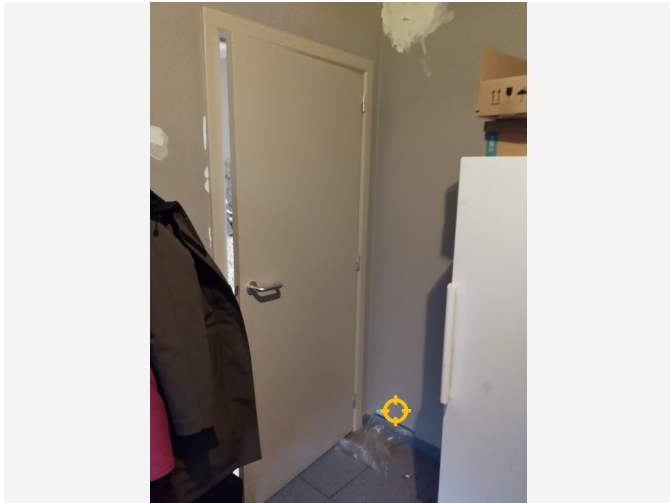
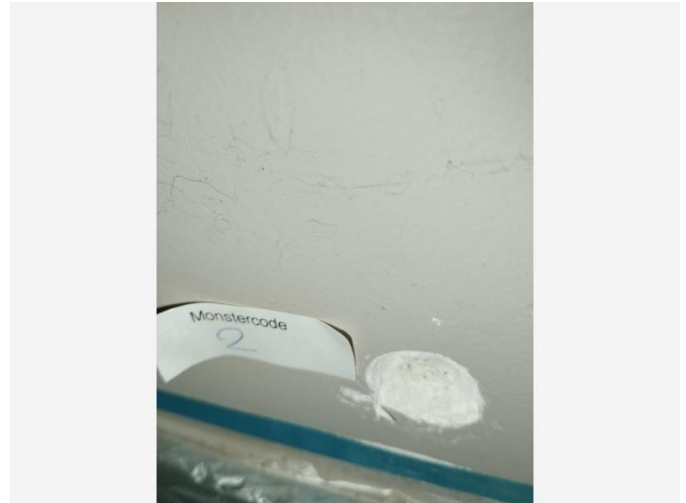
Geen asbest

| # | Type | Referentie | Resultaat |
|---|---|---|---|
| 9.1 | Mengmonster | 2 | Geen asbest |

| <b>Opmerking</b> | <p>Dit is een raming.</p> <p>Geen staalname stookplaats; geen pleisterwerk aanwezig.</p> |
