# Asbestinventarisatattest

Boskantstraat 221, 3970 Leopoldsburg

Attestnummer : 20250816-000056.001

Uitgegeven op : 16.08.2025

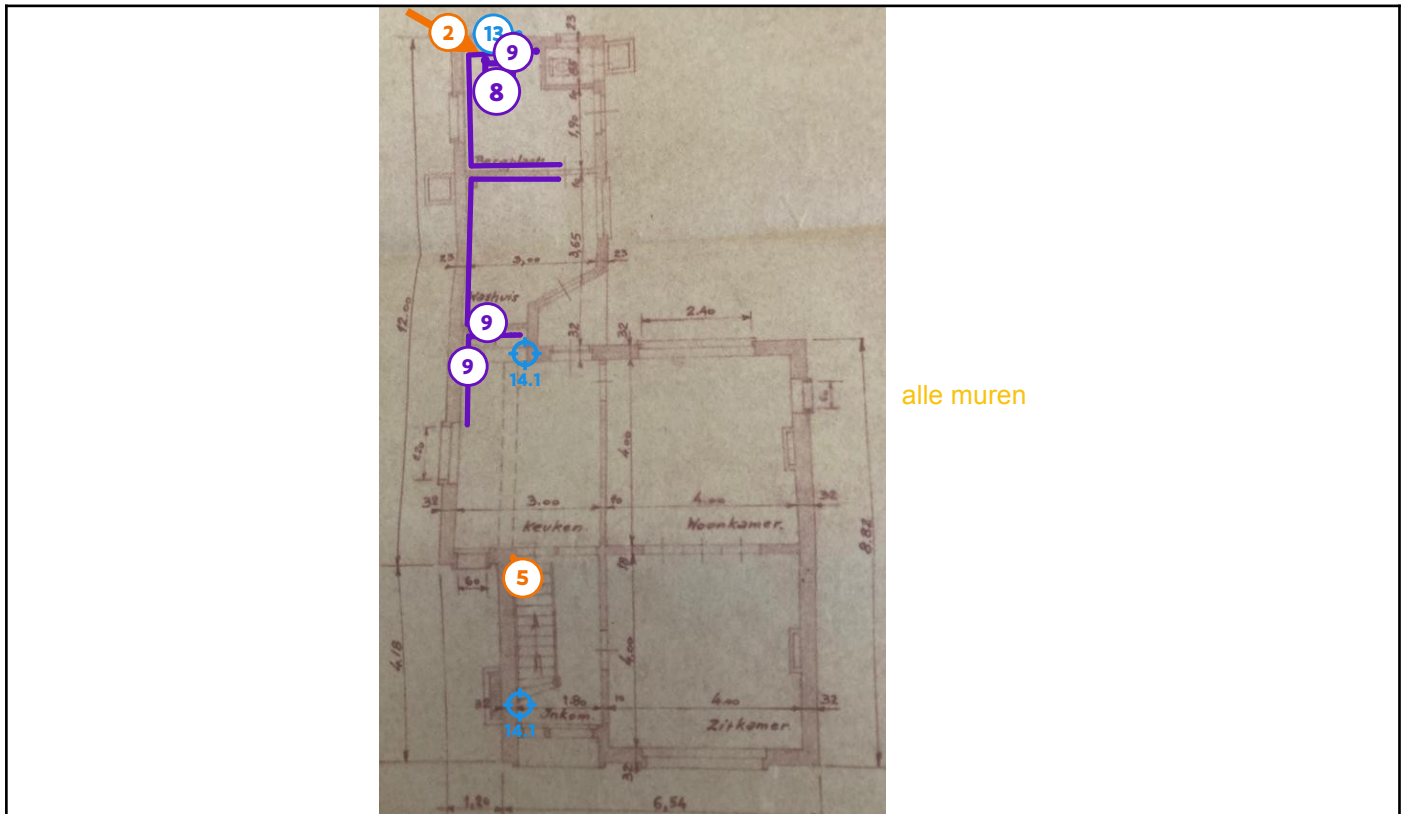
## Plan 1.1: gelijkvloers

| Beschrijving | Type | Actie |
|---|---|---|
| 2. AC Schouwbus | Asbestmateriaal | <a href="#">Verwijderen</a> |
| 5. Leidingisolatie (gips) | Asbestmateriaal | <a href="#">Verwijderen</a> |

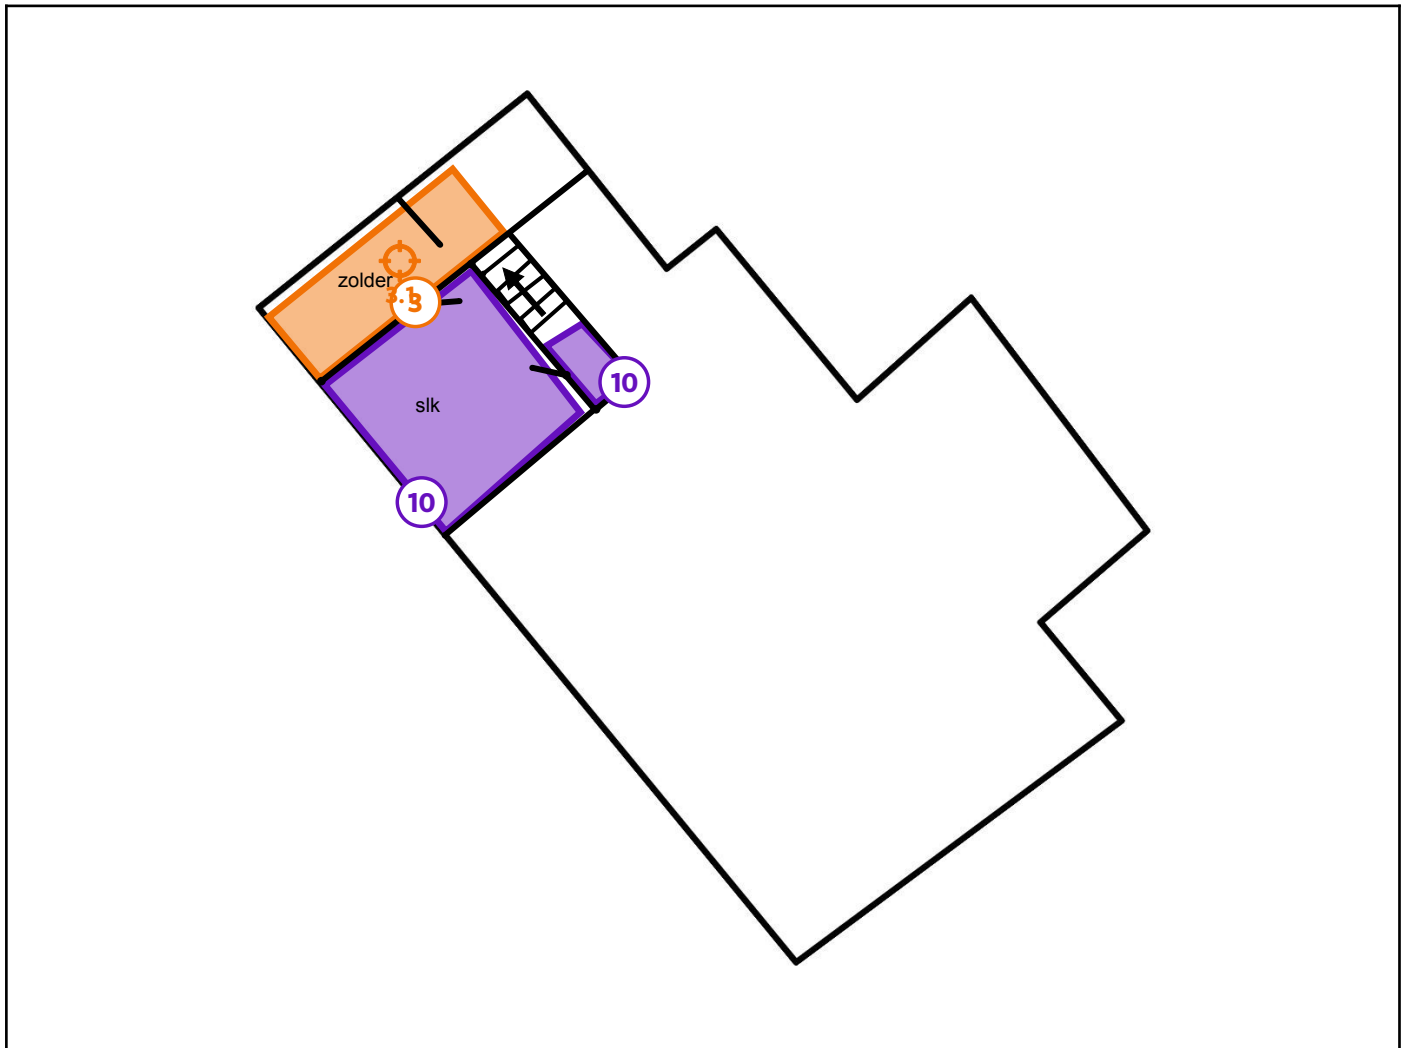
## Plan 1.3: tweede verdieping

| Beschrijving | Type | Actie |
|---|---|---|
| 3. linoleum vloerbedekking | Asbestmateriaal | <a href="#">Verwijderen</a> |

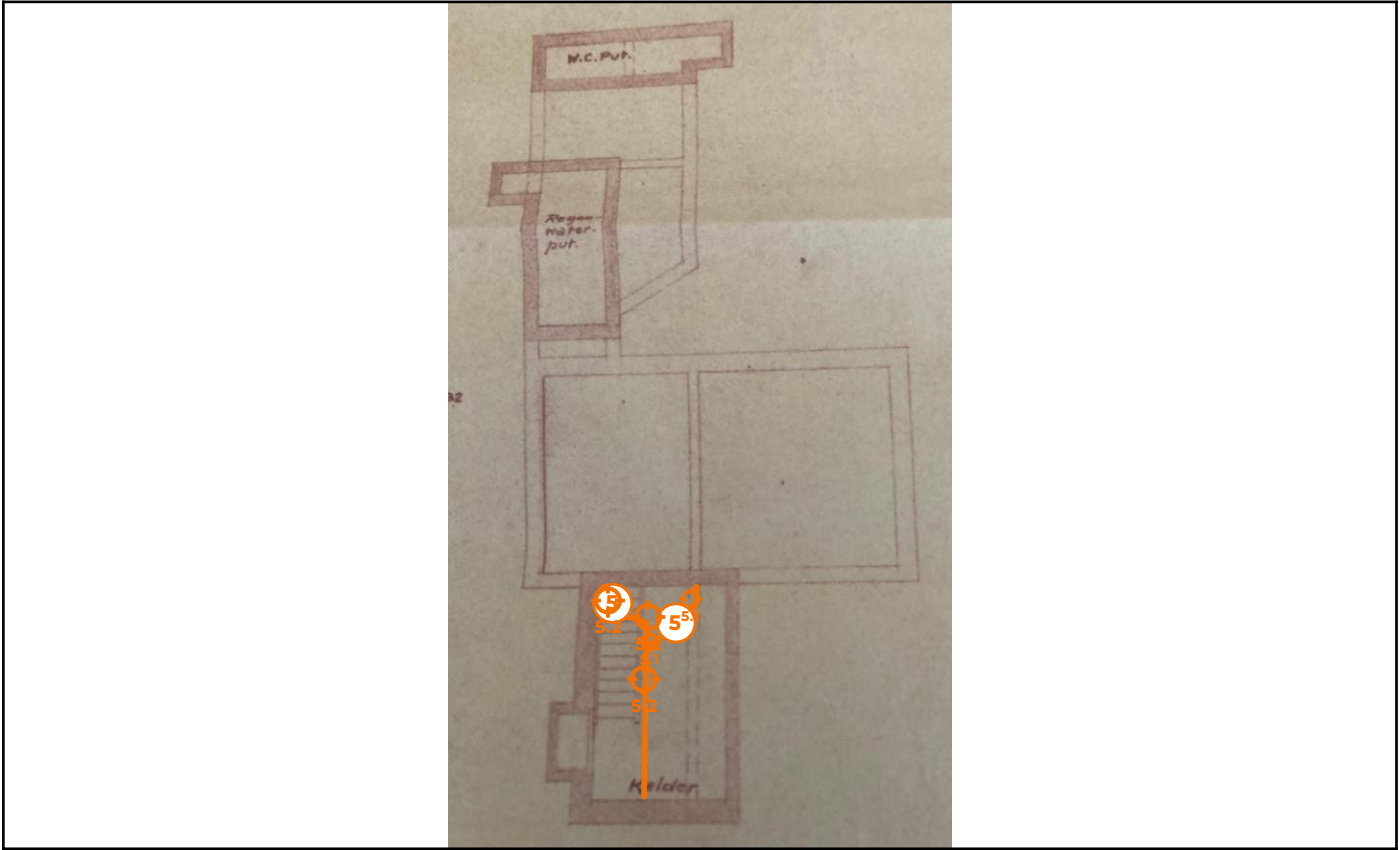
# Plan 1.4: kelder

| Beschrijving | Type | Actie |
|---|---|---|
| 5. Leidingisolatie (gips) | Asbestmateriaal | <a href="#">Verwijderen</a> |

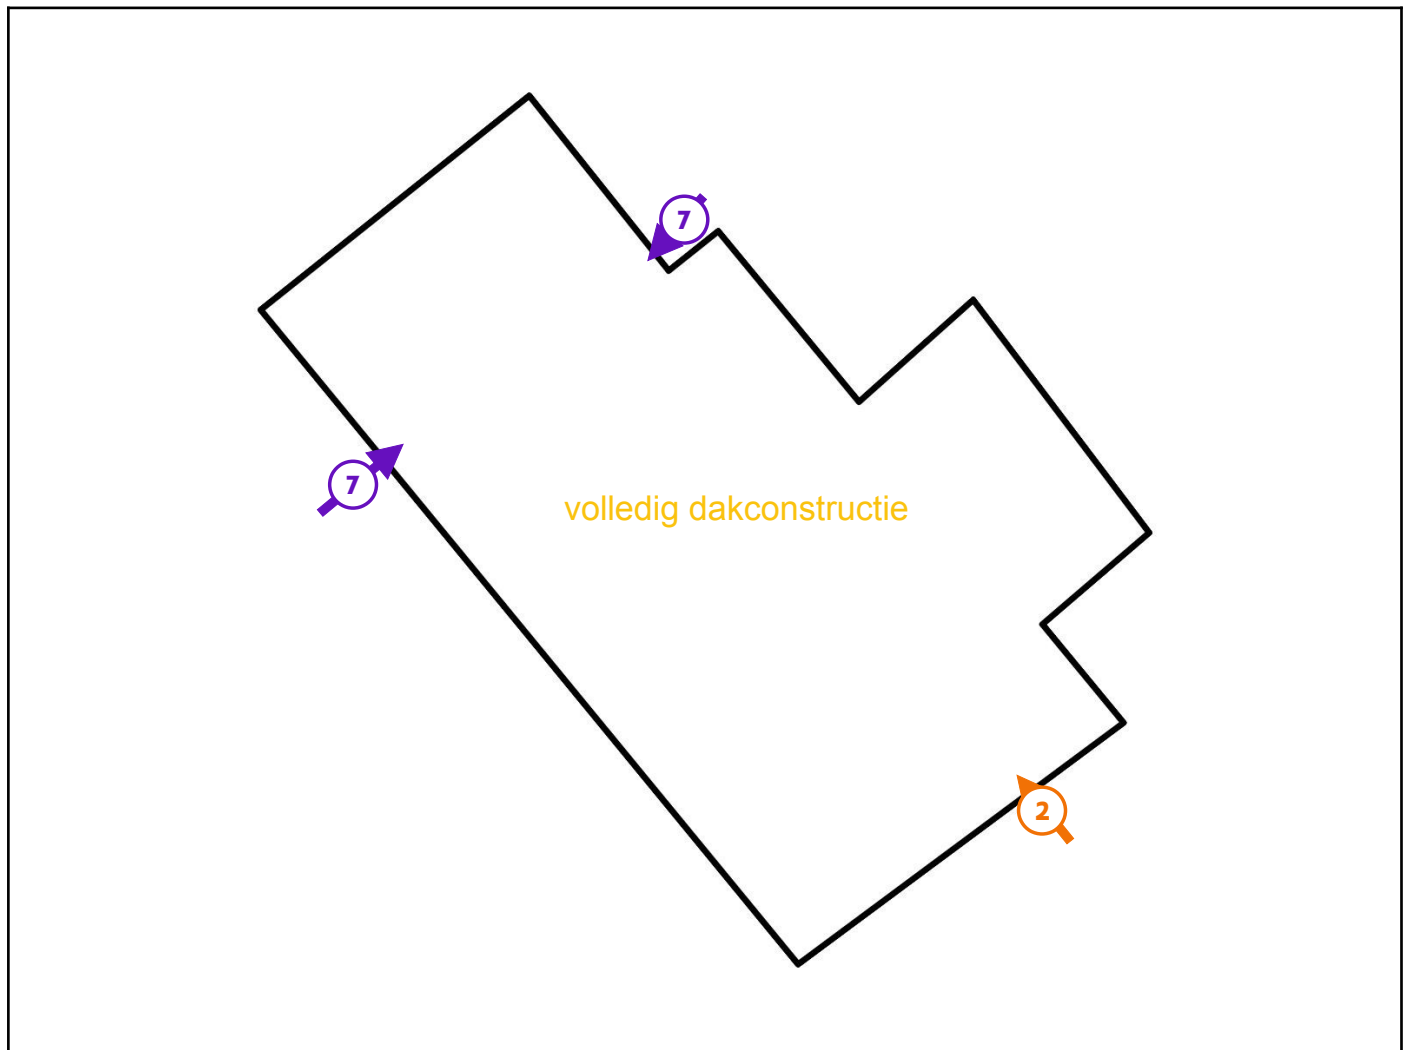
## Plan 1.5: Dakbedekkingen

| Beschrijving | Type | Actie |
|---|---|---|
| 2. AC Schouwbuys | Asbestmateriaal | Verwijderen |
| 7. schouwen | Beperking | - |

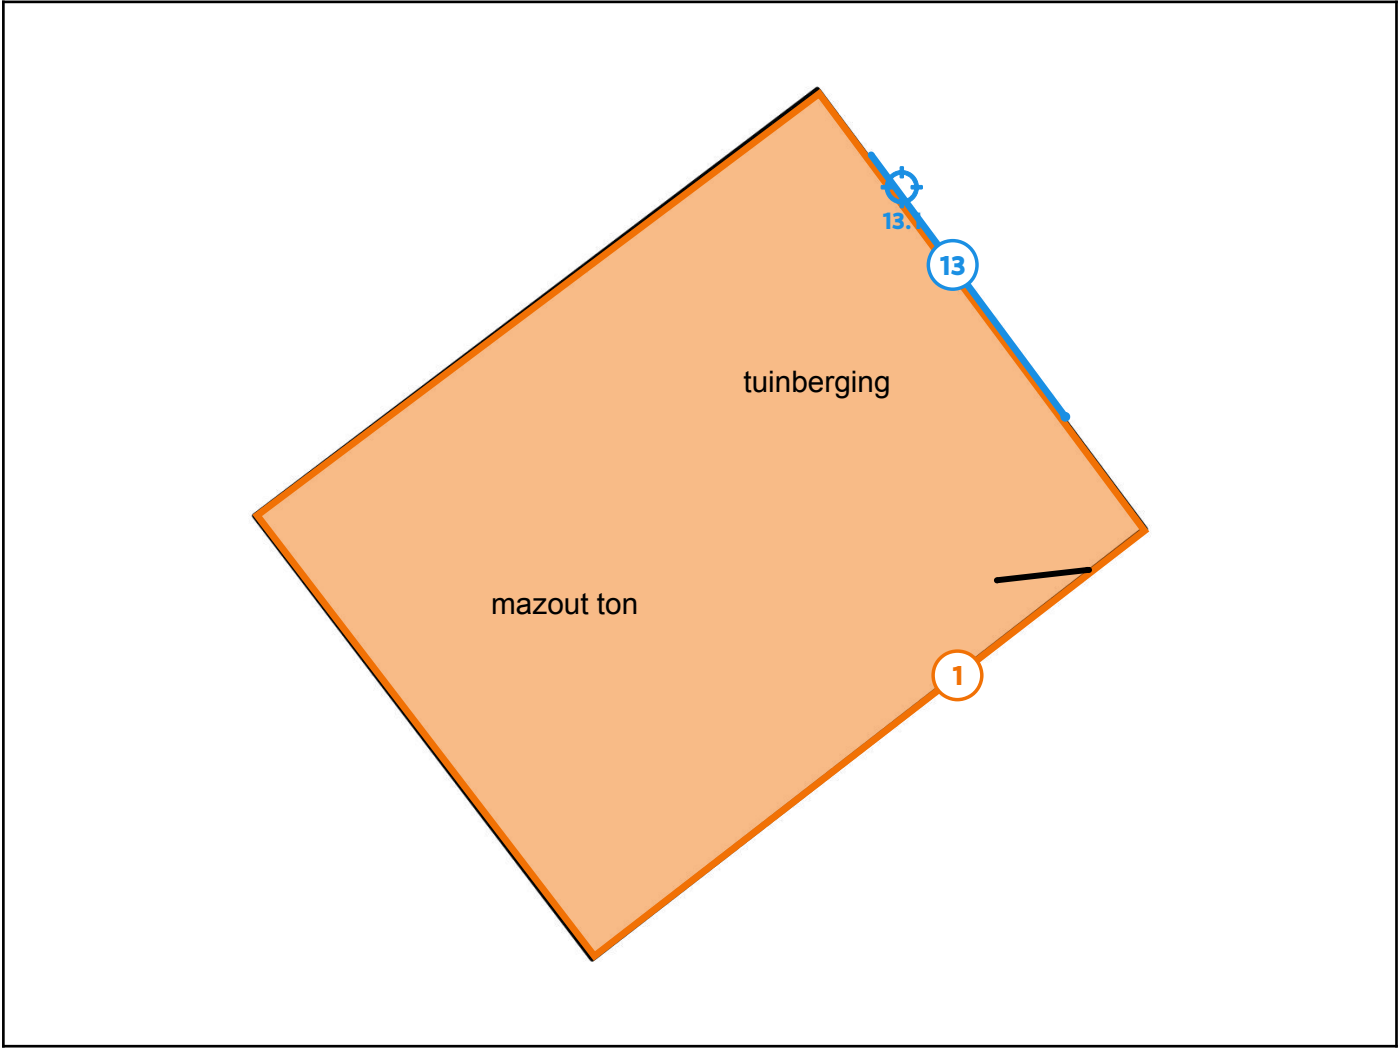
# Plan 2.1: mazout opslag plan

| Beschrijving | Type | Actie |
|---|---|---|
| 1. Golfplaten | Asbestmateriaal | Verwijderen |

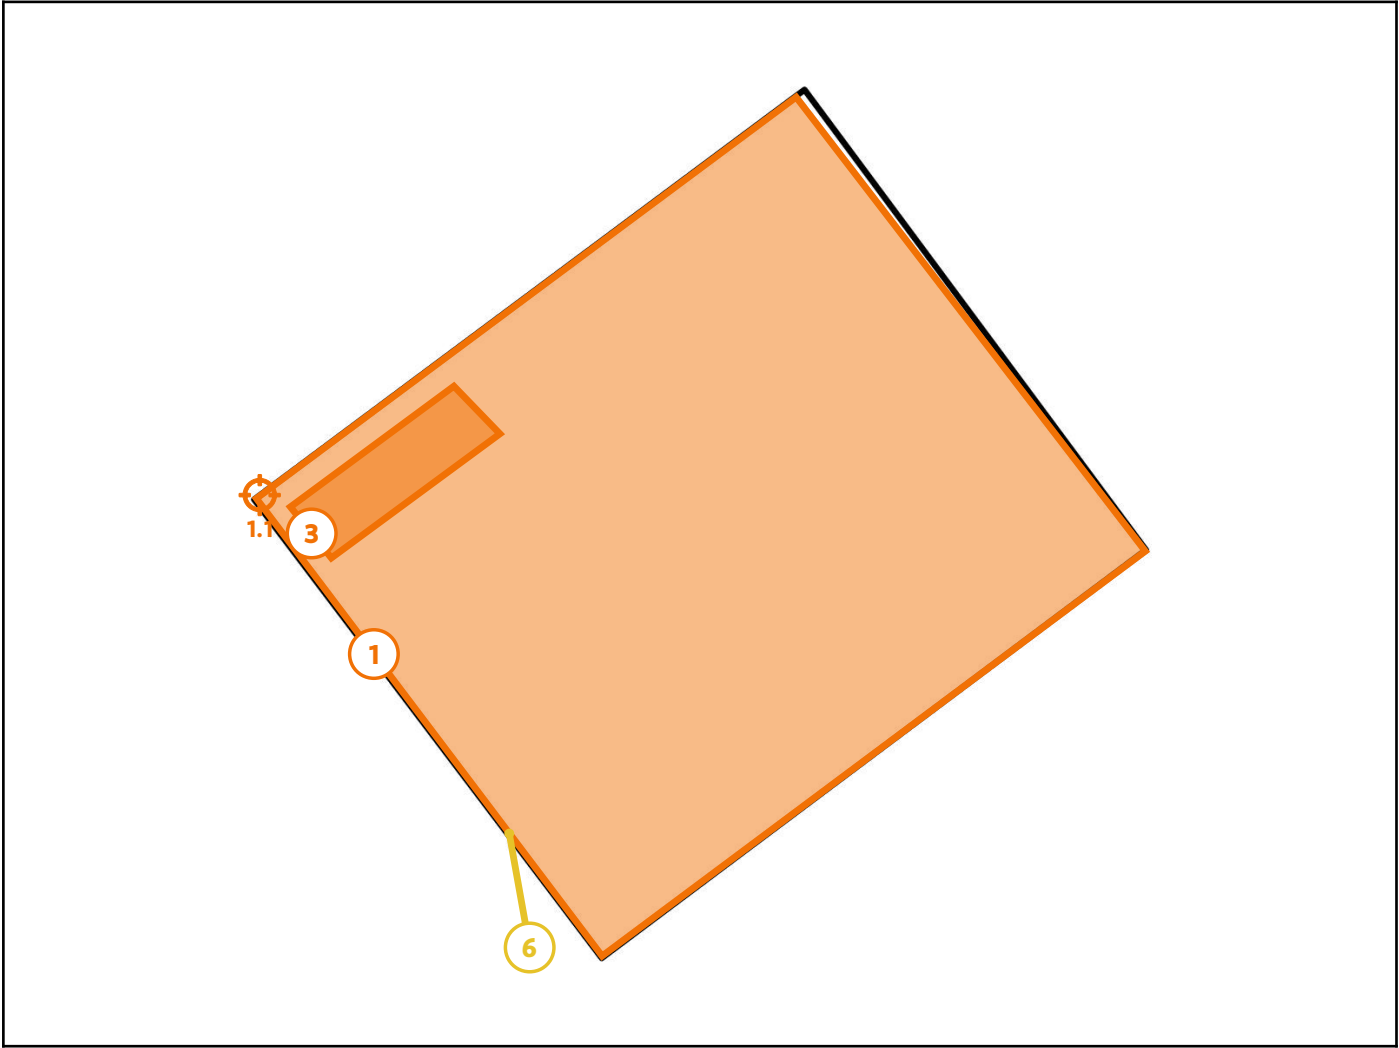
### Plan 3.1: tuinhuis plan

| Beschrijving | Type | Actie |
|---|---|---|
| 1. Golfplaten | Asbestmateriaal | Verwijderen |
| 3. linoleum vloerbedekking | Asbestmateriaal | Verwijderen |
| 6. deur Menuiserie | Asbestmateriaal | Zorgvuldig beheren |

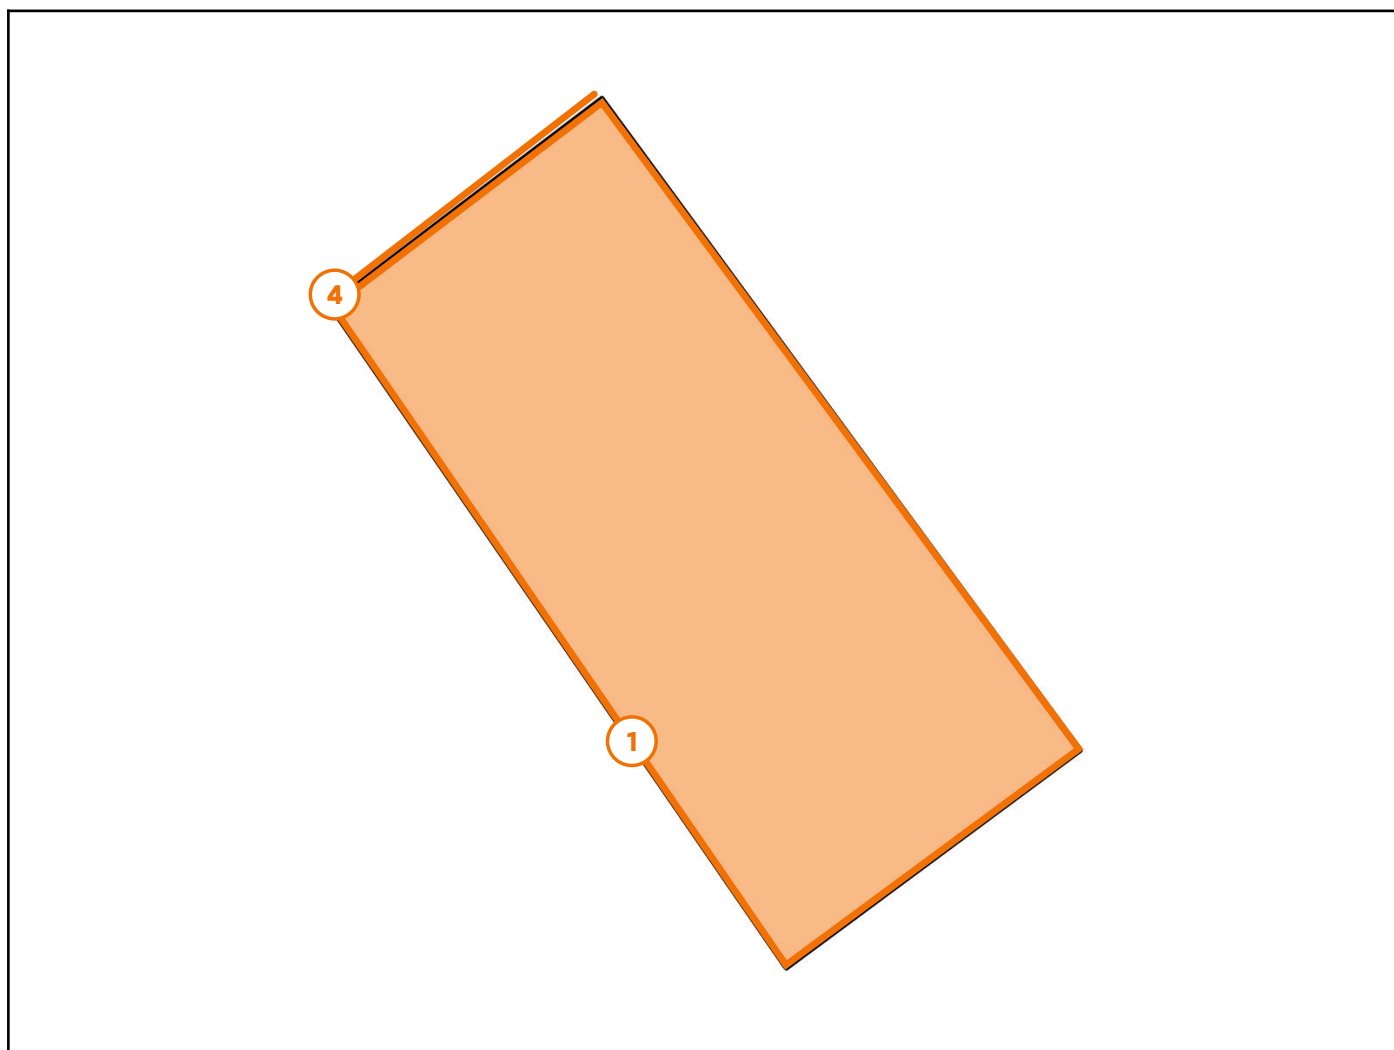
## Plan 4.1: afdak/houtopslag plan

| Beschrijving | Type | Actie |
|---|---|---|
| 1. Golfplaten | Asbestmateriaal | <a href="#">Verwijderen</a> |
| 4. Wanden bestaande uit golfplaten | Asbestmateriaal | <a href="#">Verwijderen</a> |

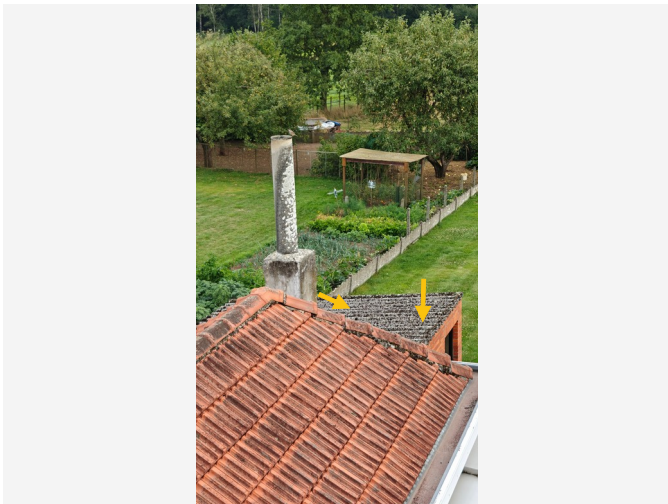
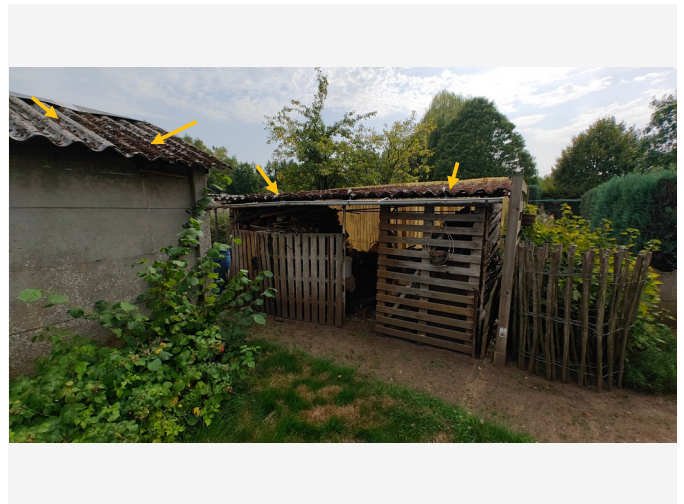
Het asbestmateriaal valt onder de mijlpaal van 2034.

Verwijderen

| Eindbeoordeling materiaalarisico | Laag materiaalarisico en/of verlaagde kans op vezelvrijgave |

| Gebondenheid | Categorie 1: hechtgebonden in oorsprong |
| Asbestsoort (vezeltype) | Alleen chrysotiel |
| Asbestconcentratie | Laag (< 50%) |
| Afschermingsgraad van het gehele materiaal | Geheel of deels (ook) vrij aan de binnenlucht |
| Toestand van het materiaal | Licht beschadigd, licht verweerd. Intact calciumsilicaatmateriaal of categorie III 'gebondenheid' |

| # | Type | Referentie | Resultaat |
|---|---|---|---|
| 1.1 | Puntmonster | 3970BOS221-G1 | Chrysotiel |

| Beschrijving | Golfplaten |
| Asbestmateriaal | Dak- en gevelbekleding - Golfplaat |

- Zorg voor een veilig beheer. Vermijd het beschadigen van het asbestmateriaal. Controleer de toestand jaarlijks op wijzigingen.
- Hemelwater dat afspoelt van asbestcement daken of gevels kan asbestdeeltjes bevatten. Gebruik het enkel voor gesloten circuits (bv. spoelen toiletten). Reinig na het vervangen van het dak of de gevel de dakgoten en regenwaterput of -ton om asbesthoudend sediment of slib te verwijderen

- Eenvoudige handelingen: mag via doe-het-zelf of door werknemer(s) met opleidingsattest eenvoudige handelingen  
Wegnemen intacte golfplaten mag met de nodige preventiemaatregelen (zie onderaan verslag) en voorzichtigheid zelf uitgevoerd worden.

Bij verwijdering in eigen beheer dient men rekening te houden met de volgende stappen:

Gebruik maken van de correcte pbm's (FFP3 masker, veiligheidsbril, overal type Tyvec met kap, handschoenen en overschoenen)

Materiaal voldoende bevochtigen/fixeren.

Niet beschadigen bij verwijdering. Materiaal in zijn geheel verwijderen.

Enkel handgereedschap gebruiken.

Geen derden aanwezig tijdens de werkzaamheden.

Toepassing dient dubbel verpakt of in de asbest-bigbags afgevoerd te worden.

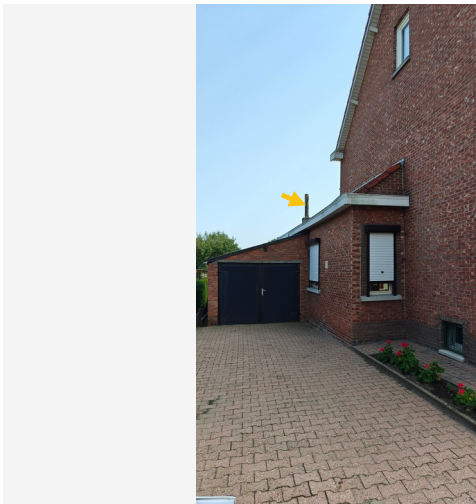
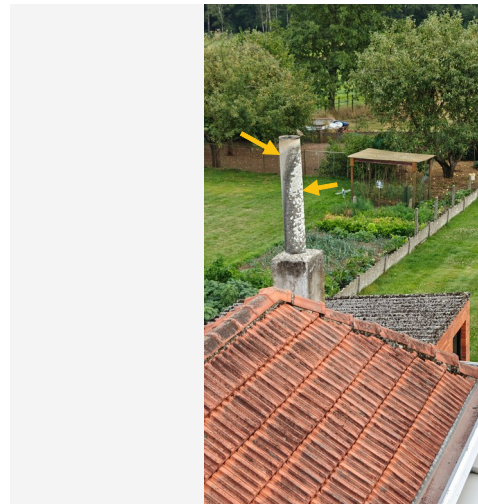
Het asbestmateriaal valt onder de mijlpaal van 2034.

Verwijderen

| Eindbeoordeling materiaalarisico | Laag materiaalarisico en/of verlaagde kans op vezelvrijgave |

| Gebondenheid | Categorie 1: hechtgebonden in oorsprong |
| Asbestsoort (vezeltype) | Crocidoliet aanwezig |
| Asbestconcentratie | Laag (< 50%) |
| Afschermingsgraad van het gehele materiaal | Geheel of deels vrij aan de buitenlucht |
| Toestand van het materiaal | Licht beschadigd, licht verweerd. Intact calciumsilicaatmateriaal of categorie III 'gebondenheid' |

| Beschrijving | AC Schouwbus |
| Asbestmateriaal | Rookgaskanaal |

- Zorg voor een veilig beheer. Vermijd het beschadigen van het asbestmateriaal. Controleer de toestand jaarlijks op wijzigingen.

- Eenvoudige handelingen: mag via doe-het-zelf of door werknemer(s) met opleidingsattest eenvoudige handelingen  
Wegnemen intacte schouwbus mag met de nodige preventiemaatregelen (zie onderaan verslag) en voorzichtigheid zelf uitgevoerd worden.

Bij verwijdering in eigen beheer dient men rekening te houden met de volgende stappen:

Gebruik maken van de correcte pbm's (FFP3 masker, veiligheidsbril, overal type Tyvec met kap, handschoenen en overschoenen)

Materiaal voldoende bevochtigen/fixeren.

Niet beschadigen bij verwijdering. Materiaal in zijn geheel verwijderen.

Enkel handgereedschap gebruiken.

Geen derden aanwezig tijdens de werkzaamheden.

Toepassing dient dubbel verpakt of in de asbest-bigbags afgevoerd te worden.

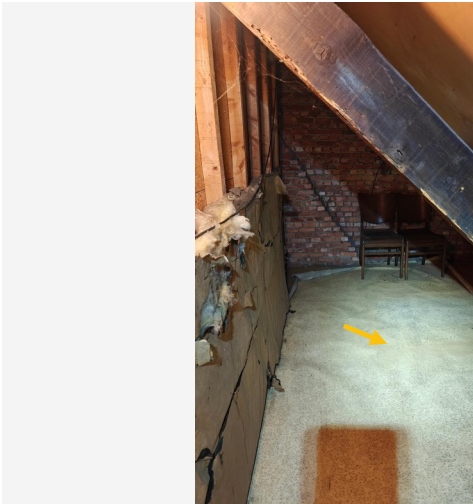
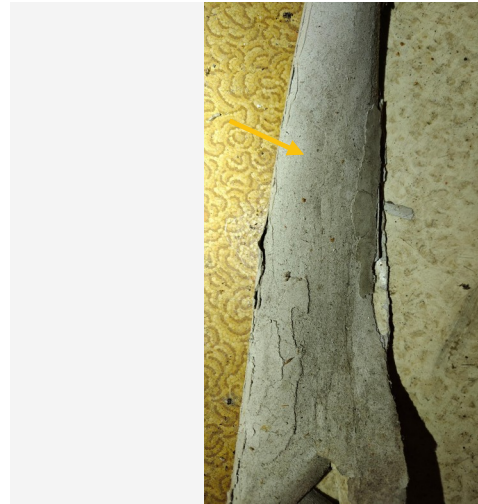
Het asbestmateriaal valt onder de mijlpaal van 2034.

Verwijderen

| Eindbeoordeling materiaalrisico | Laag materiaalrisico en/of verlaagde kans op vezelvrijgave |

| Gebondenheid | Categorie 2: niet-hechtgebonden met matrix |
| Asbestsoort (vezeltype) | Alleen chrysotiel |
| Asbestconcentratie | Hoog ( $\geq 50\%$ ) |
| Afschermingsgraad van het gehele materiaal | Niet stootvaste afscherming |
| Toestand van het materiaal | Licht beschadigd, licht verweerd. Intact calciumsilicaatmateriaal of categorie III 'gebondenheid' |

| # | Type | Referentie | Resultaat |
|---|---|---|---|
| 3.1 | Puntmonster | 3970BOS221-V1 | Chrysotiel |

| Beschrijving | linoleum vloerbedekking |

- Zorg voor een veilig beheer. Vermijd het beschadigen van het asbestmateriaal. Controleer de toestand jaarlijks op wijzigingen.

- Hermetische zone (erkend asbestverwijderaar)  
Colovinyl/linoleum vloer met kartonnen onderlaag valt onder de losgebonden toepassingen en mag bijgevolg niet in eigen beheer verwijderd worden. Hiervoor moet een hermetische zone opgebouwd worden.  
De correcte verwijderingstechniek te bespreken met de asbestverwijderaar.

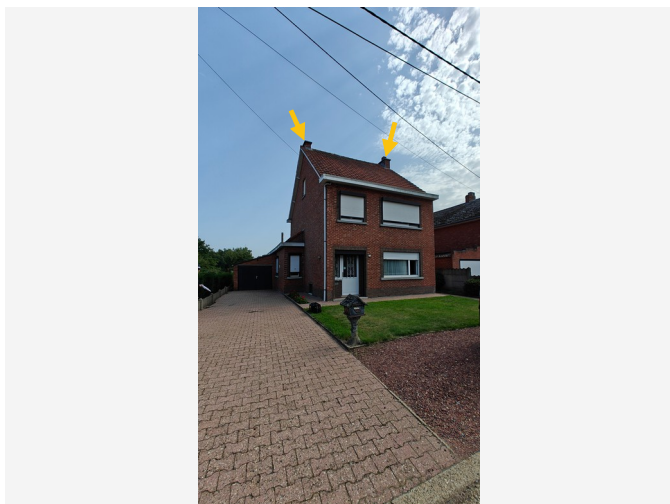
Situeringfoto

| Primaire drager | HVAC infrastructuur en uitrusting |
