# Asbestinventarisatetest

Kloosterstraat 25B, 3920 Lommel

Attestnummer : 20250911-000443.000

Uitgegeven op : 11.09.2025

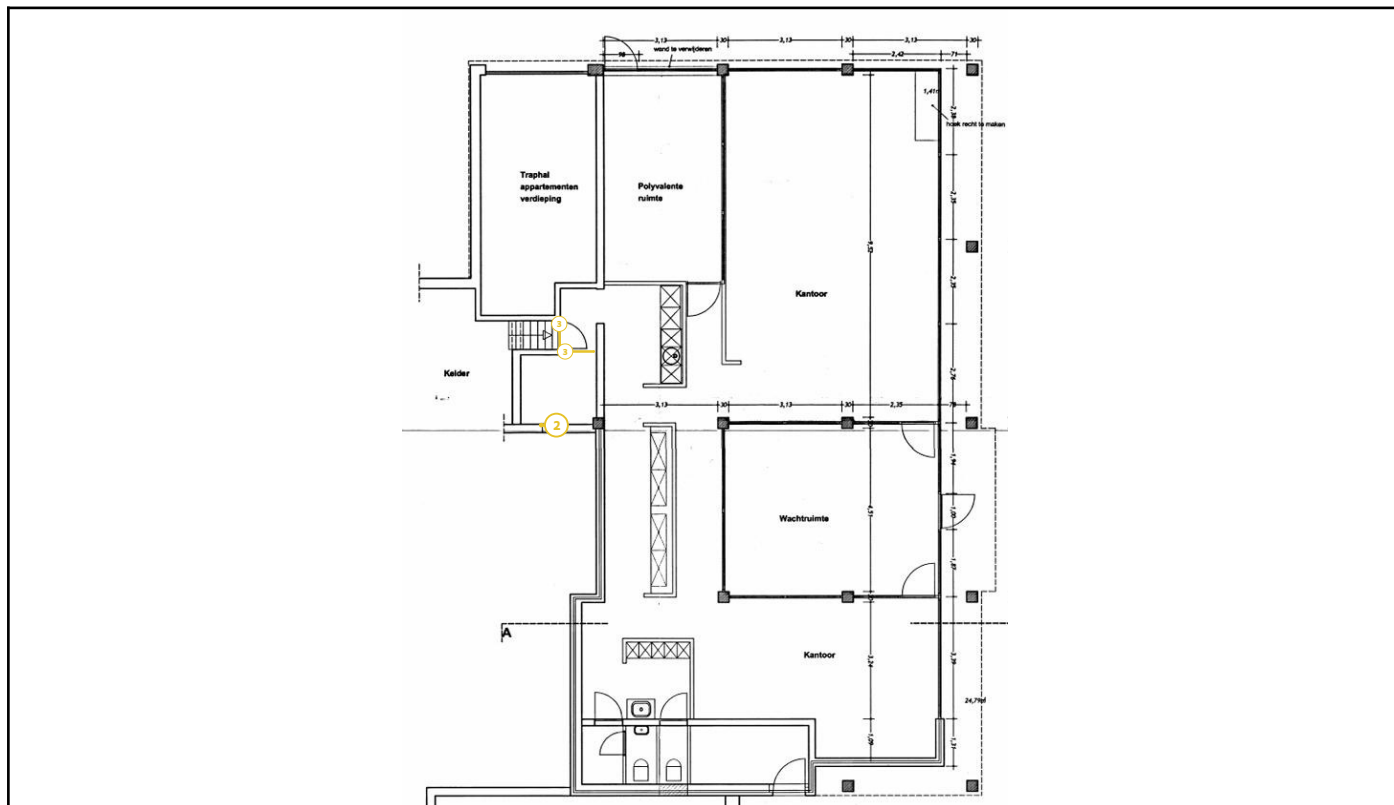
## Plan 1.1: grondplan

| Beschrijving | Type | Actie |
|---|---|---|
| 2. Massal vensterbank | Asbestmateriaal | Zorgvuldig beheren |
| 3. Massal dorpels | Asbestmateriaal | Zorgvuldig beheren |

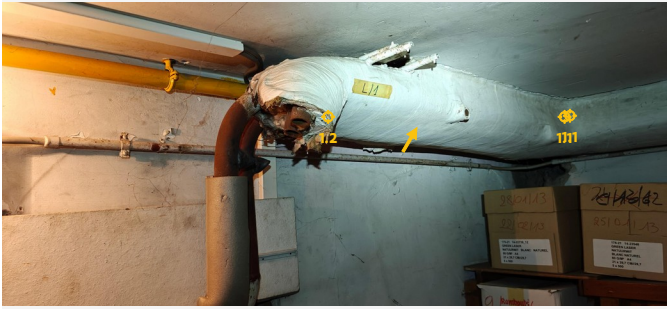
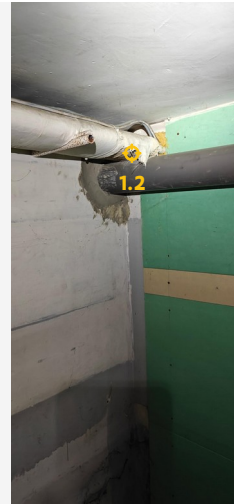
Het asbestmateriaal valt onder de mijlpaal van 2034.

Verwijderen

| Eindbeoordeling materiaalrisico | Verhoogd materiaalrisico en/of verhoogde kans op vezelvrijgave |
| Opmerking | leiding is geveerd, om de uiteindes is er wel mogelijk blootstelling mogelijk wegens historische verwijdering van leidingen. |

| Gebondenheid | Categorie 2: niet-hechtgebonden met matrix |
| Asbestsoort (vezeltype) | Crocidoliet aanwezig |
| Toestand van het materiaal | Matig beschadigd, matig verweerd |

| # | Type | Referentie | Resultaat |
|---|---|---|---|
| 1.1 | Mengmonster | 3920KLO25B-LB | Amosiet |
| 1.2 | Mengmonster | 3920KLO25B-LR | Crocidoliet, Amosiet |

- Zorg voor een veilig beheer. Vermijd het beschadigen van het asbestmateriaal. Controleer de toestand jaarlijks op wijzigingen.

- Hermetische zone (erkend asbestverwijderaar)  
Vrijkomen van vezels is bij verwijdering leidingisolatie onvermijdelijk. Gespecialiseerde technieken zijn nodig om emissies te voorkomen. De juiste verwijderingstechniek is te bepalen met de asbestverwijderaar. Er is automatisch een verhoogd risico op vrijgave van asbestvezels (max. concentratie 0,01 vezels/cm - CODEX Art. VI.3-54) ontstaat. (Bron: CODEX - Art. VI.3-61.- par 1.)

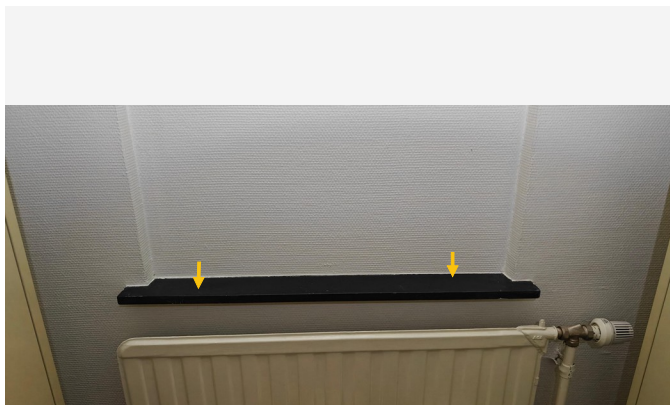
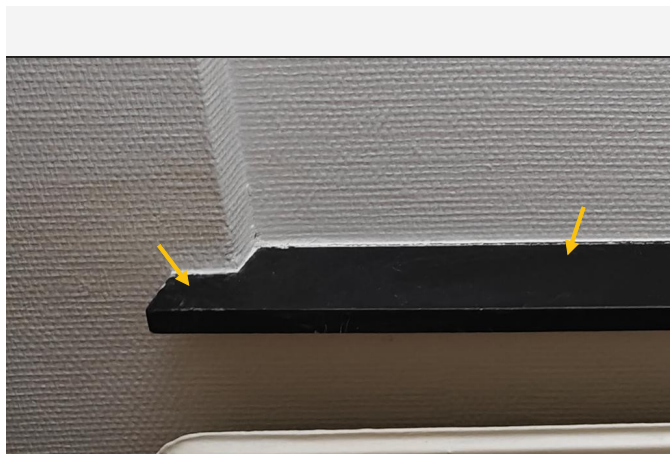
Het asbestmateriaal valt onder de mijlpaal van 2040.

Zorgvuldig beheren

Laag materiaalrisico en/of verlaagde kans op vezelvrijgave

| Gebondenheid | Categorie 1: hechtgebonden in oorsprong |
| Asbestsoort (vezeltype) | Alleen chrysotiel |
| Toestand van het materiaal | Licht beschadigd, licht verweerd. Intact calciumsilicaatmateriaal of categorie III 'gebondenheid' |

- Zorg voor een veilig beheer. Vermijd het beschadigen van het asbestmateriaal. Controleer de toestand jaarlijks op wijzigingen.

- Eenvoudige handelingen: mag via doe-het-zelf of door werknemer(s) met opleidingsattest eenvoudige handelingen  
Wegnemen intacte massalplaten mag als hechtgebonden toepassing met de nodige preventiemaatregelen (zie onderaan verslag) en voorzichtigheid zelf uitgevoerd worden.

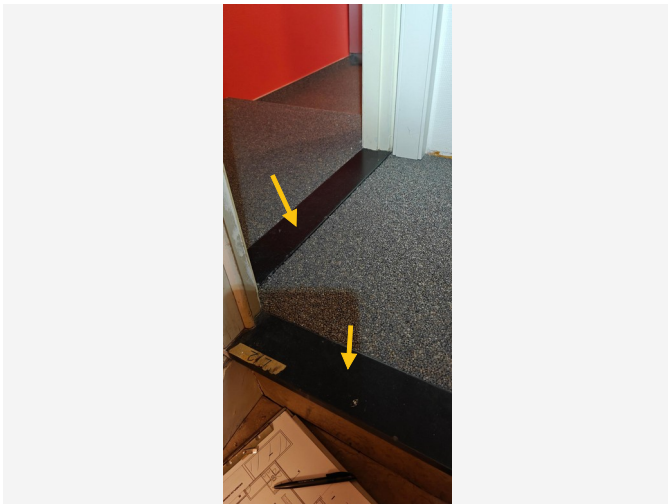
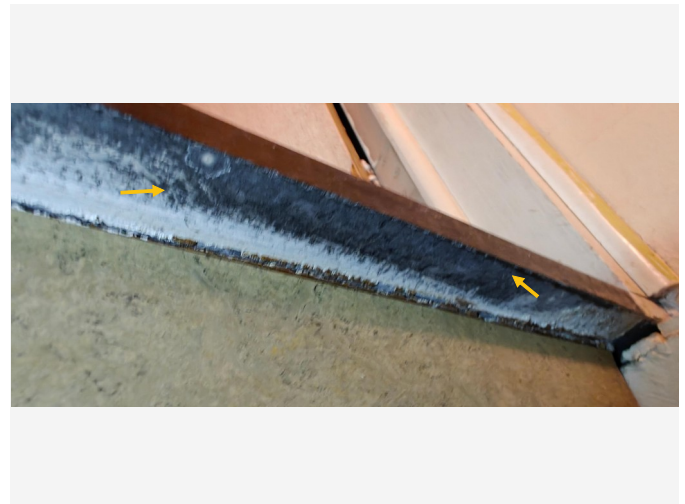
Het asbestmateriaal valt onder de mijlpaal van 2040.

Zorgvuldig beheren

| Eindbeoordeling materiaalarisico | Zeer laag materiaalarisico en/of zeer lage kans op vezelvrijgave |

| Gebondenheid | Categorie 1: hechtgebonden in oorsprong |
| Asbestsoort (vezeltype) | Alleen chrysotiel |
| Toestand van het materiaal | Licht beschadigd, licht verweerd. Intact calciumsilicaatmateriaal of categorie III 'gebondenheid' |

- Zorg voor een veilig beheer. Vermijd het beschadigen van het asbestmateriaal. Controleer de toestand jaarlijks op wijzigingen.

- Eenvoudige handelingen: mag via doe-het-zelf of door werknemer(s) met opleidingsattest eenvoudige handelingen  
Wegnemen intacte massal dorpels mag met de nodige preventiemaatregelen (zie onderaan verslag) en voorzichtigheid zelf uitgevoerd worden.

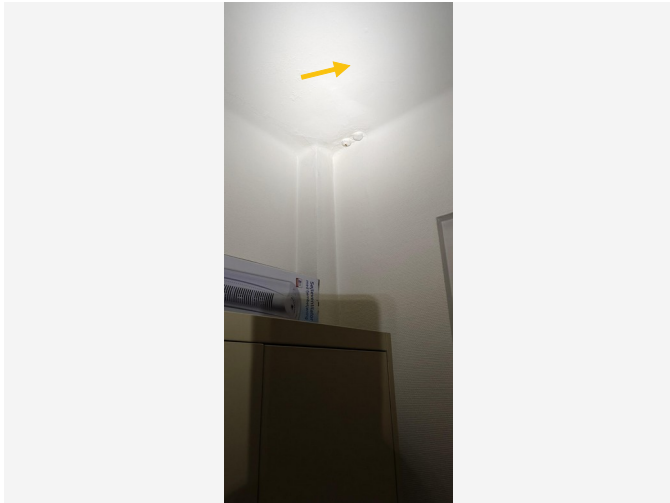
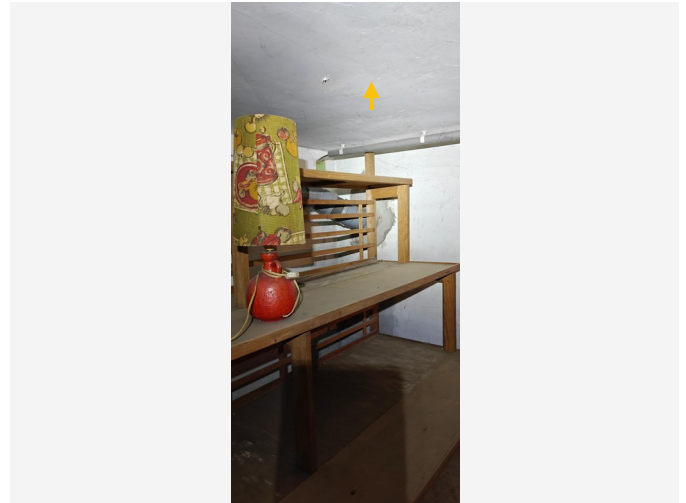
## Fiche 4: Pleisterwerk plafonds

Geen asbest

| # | Type | Referentie | Resultaat |
|---|---|---|---|
| 4.1 | Mengmonster | 3920KLO25B-P1 | Geen asbest |

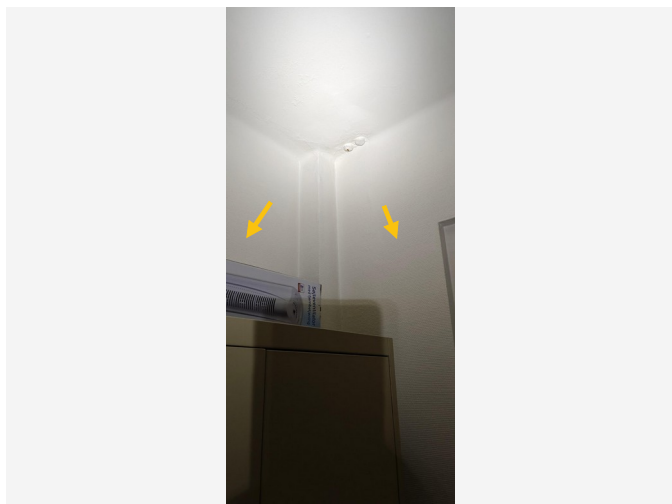
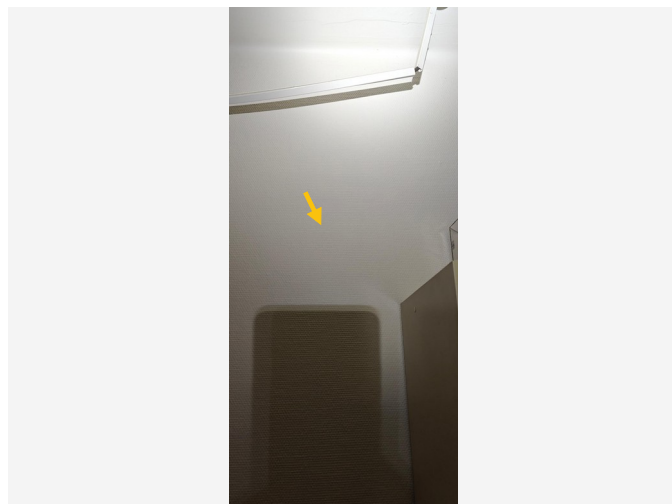
## Fiche 5: Pleisterwerk muren

Geen asbest

| # | Type | Referentie | Resultaat |
|---|---|---|---|
| 5.1 | Mengmonster | 3920KLO25B-M1 | Geen asbest |
