# Asbestinventarisat attest

Koning Boudewijnstraat 29, 3940 Hechtel-Eksel

Attestnummer : **20250817-000009.000**

Uitgegeven op : **17.08.2025**

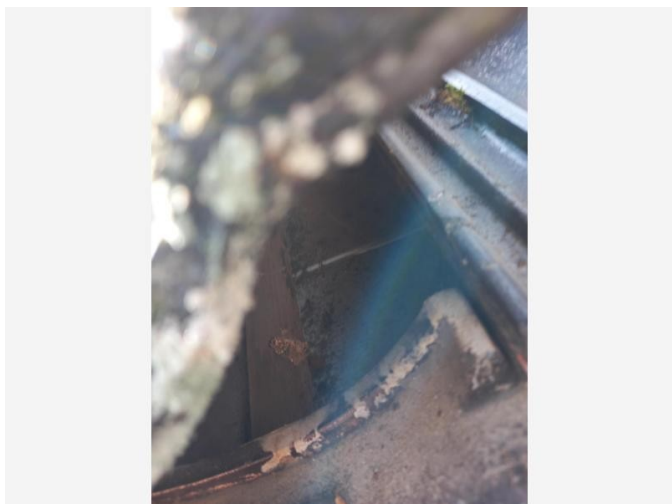
Vrije foto

Onderdak niet verdacht

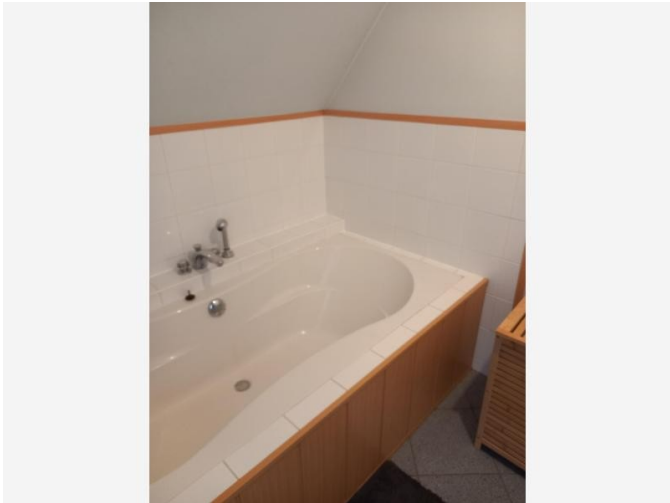
Vrije foto

Mocht bij renovatie blijken dat de tegels niet in de mortel zijn gezet, dient de tegellijm nader te worden onderzocht.

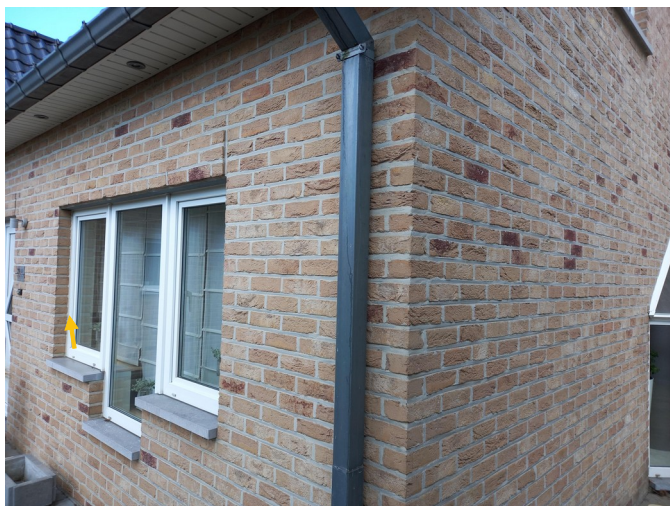
Vrije foto

Niet verdacht, zachte silicone

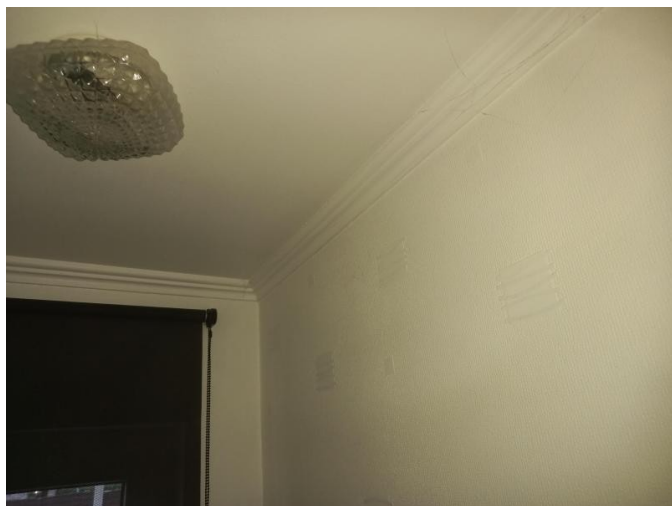
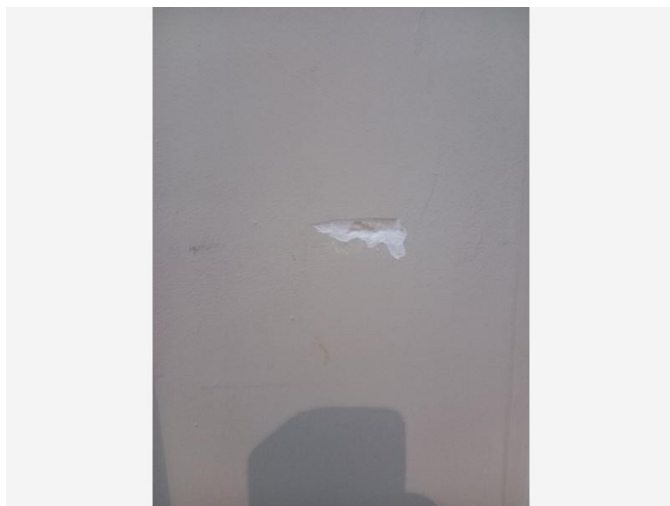
## Fiche 5: Pleisterwerk muur

Geen asbest

| # | Type | Referentie | Resultaat |
|---|---|---|---|
| 5.1 | Mengmonster | MM1 Pleisterwerk muur/ 6020220603 | Geen asbest |

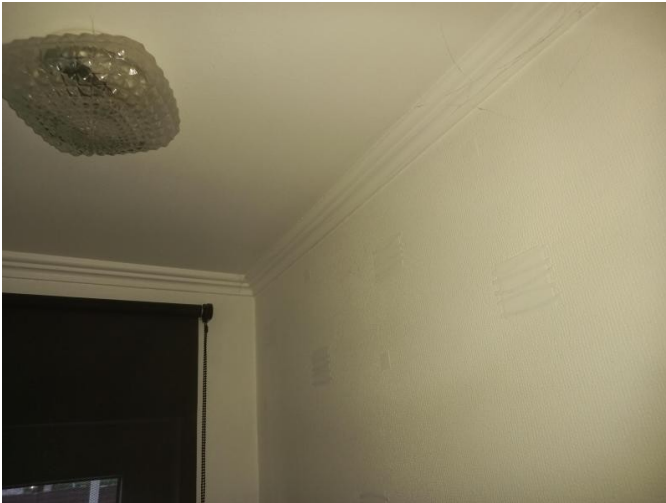
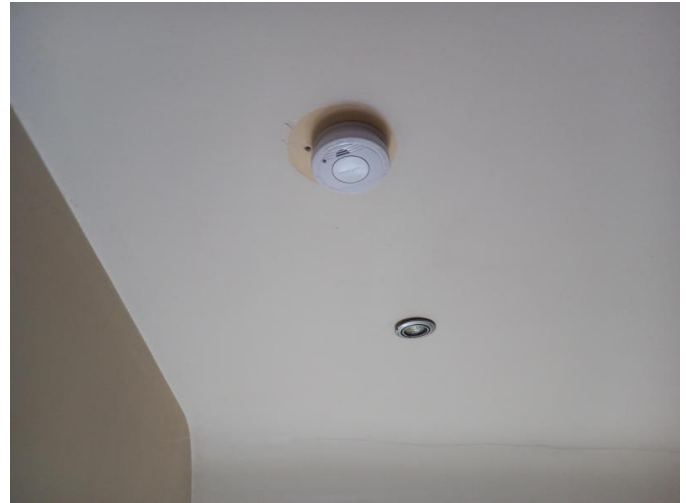
## Fiche 6: Pleisterwerk plafond

Geen asbest

| # | Type | Referentie | Resultaat |
|---|---|---|---|
| 6.1 | Mengmonster | MM2 Pleisterwerk plafond/ 6020220604 | Geen asbest |
