# Asbestinventarisatietest

Kanaalstraat 188, 3970 Leopoldsburg

Referentie: 20250822-000110.000  
Datum: 22.08.2025  
Validiteit: 22.08.2035

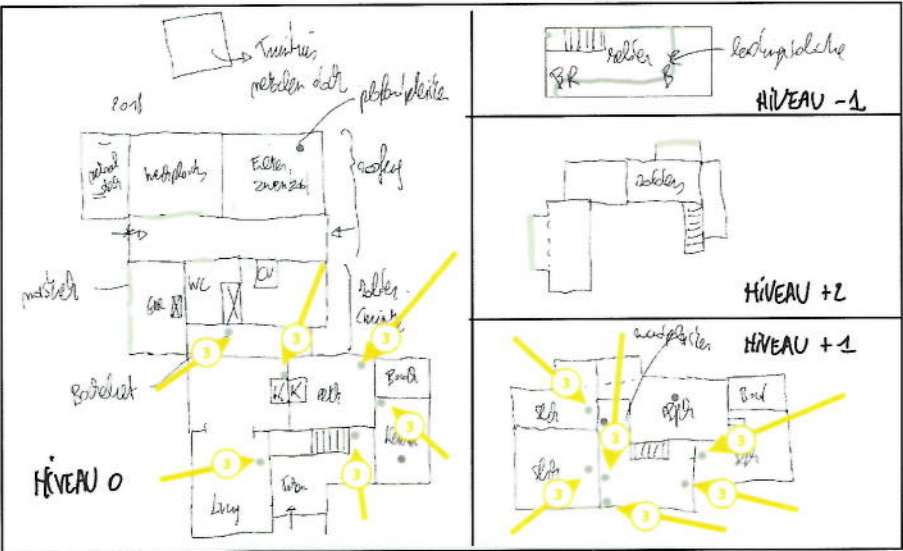
Plan 1.9: Bakeliet

| Beschrijving | Type | Actie |
|---|---|---|
| 3. Bakeliet I Elektrische installatie | Asbestmateriaal | Zorgvuldig behouden |

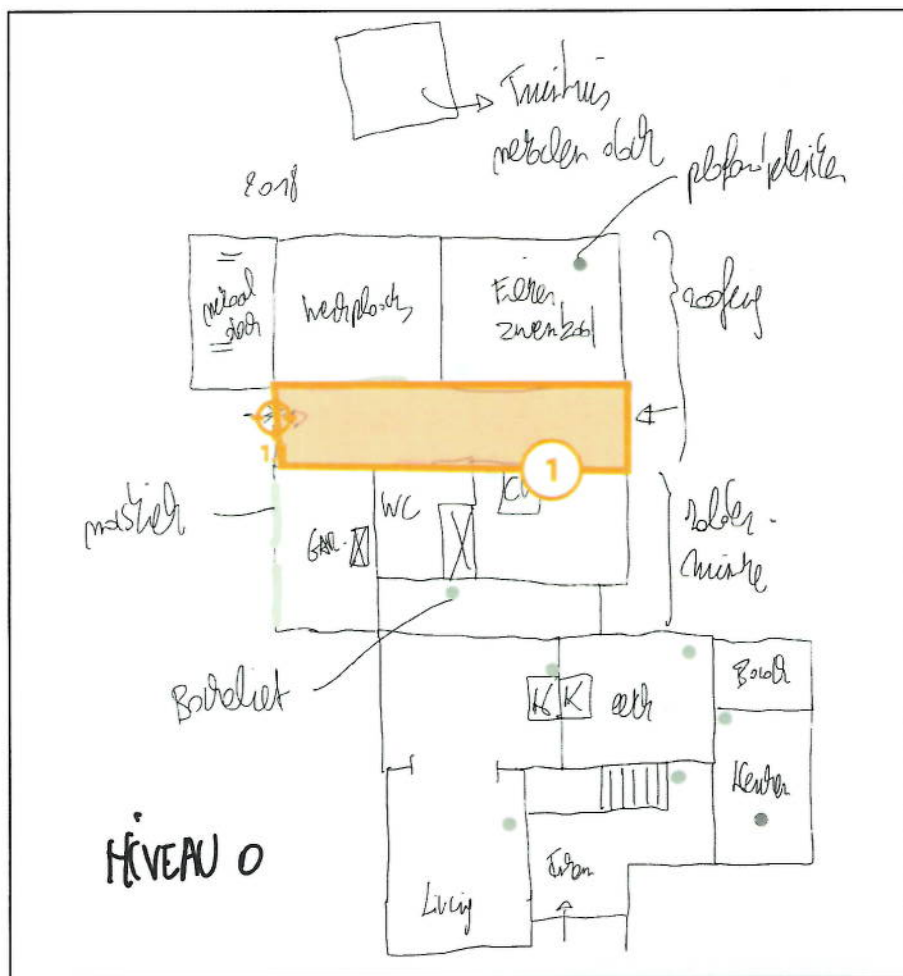
### Plan 1.12: Vinylvloer

| Beschrijving | Type | Actie |
|---|---|---|
| 1. Vinylvloer Asbesthoudend | Asbestmateriaal | <a href="#">Verwijderen</a> |

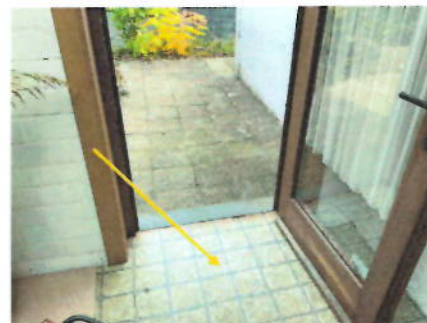
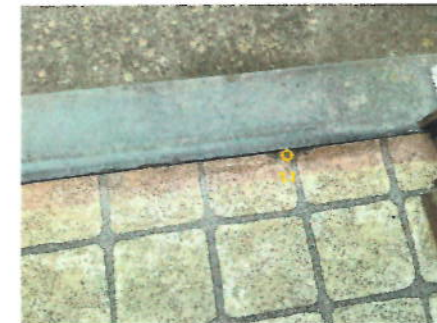
### Fiche 1: Vinylvloer | Asbesthoudend

| Eindbeoordeling materiaalrisico | Verhoogd materiaalrisico en/of verhoogde kans op vezelvrijgave |

| Gebondenheid | Categorie 2: niet-hechtgebonden met matrix |
| Asbestsoort (vezeltype) | Alleen chrysotiel |
| Asbestconcentratie | Hoog ( $\geq 50\%$ ) |
| Toestand van het materiaal | Licht beschadigd, licht verweerd. Intact calciumsilicaatmateriaal of categorie III 'gebondenheid' |

| Beschrijving | Vinylvloer I Asbesthoudend |
| Hoeveelheid (oppervlakte - aantal) | • 36,95 m <sup>2</sup> - 1 stuk |
| Opmerking | De hoeveelheid is een schatting en kan afwijken van de werkelijke toestand.<br><br>Deze asbestinventaris betreft een niet-destructief onderzoek. Controle van vinylvloeren gebeurt in dit onderzoek enkel aan losse/beschadigde stukken van de vinylvloer indien aanwezig. Verlijmd, intacte stukken van de vinylvloer kunnen enkel gecontroleerd worden mits verder aanvullend, destructief onderzoek: vinylvloeren, onderliggende lagen vinyl of lijmagen kunnen asbesthoudend zijn. |

Verwijderen

- Verwijder dit asbestmateriaal zo snel mogelijk. Volg de toestand goed op.

- Hermetische zone (erkend asbestverwijderaar)  
Alvorens verwijdering is verdere analyse van de eventuele onderliggende verlijming noodzakelijk. Het asbest kan zich tevens in een onderliggende lijmlaag bevinden. Hiervoor is verder destructief onderzoek nodig.

Deze toepassing kan enkel door een erkende asbestverwijderaar via de methodiek van hermetische zone verwijderd worden omdat verwijdering via de methodiek van eenvoudige handelingen en/of couveusezakmethode niet mogelijk is; en er automatisch een verhoogd risico op vrijgave van asbestvezels (max. concentratie 0,01 vezels/cm - CODEX Art. VI.3-54) ontstaat. (Bron: CODEX - Art. VI.3-61.- par 1.)

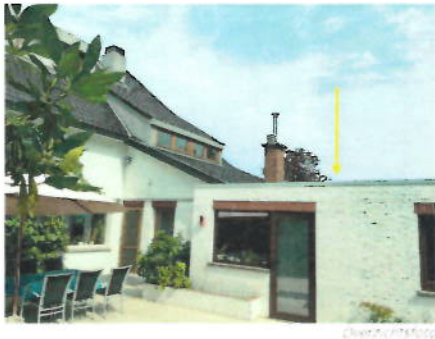
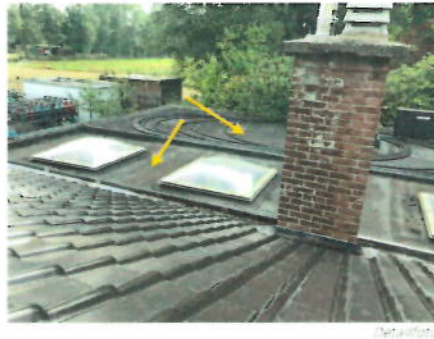
## Fiche 2: Plat dak I (roofing, bitumen, teer) I Asbestverdacht

Laag materiaalrisico en/of verlaagde kans op vezelvrijgave

| Beschrijving | Plat dak I (roofing, bitumen, teer) I Asbestverdacht |
| Hoeveelheid (oppervlakte - aantal) | • 90,80 m <sup>2</sup> - 1 stuk |

Er werd geen staal genomen van de roofing/bitumen/teer-laag om risico op waterinfiltratie te voorkomen. (Groot risico op structurele gevolgschade, zijnde lekschade)

De toplaag, lijmlaag of mogelijks onderliggende lagen kunnen asbesthoudend zijn. Volgens het inspectieprotocol dient deze toepassing beschouwd te worden als asbestverdacht (zijnde asbesthoudend) tot het tegendeel (al dan niet) wordt bewezen.

Er is geen volledige / correcte staalname mogelijk van de toplaag inclusief onderliggende lagen bitumen of lijm zonder de toepassing ernstig te beschadigen (met risico op waterinfiltratie).

Zorgvuldig beheer

- Zorg voor een veilig beheer. Vermijd het beschadigen van het asbestmateriaal. Controleer de toestand jaarlijks op wijzigingen.
- Voer bijkomende staalname(s) uit.

- Eenvoudige handelingen: enkel door erkend asbestverwijderaar  
Om een asbestveilig asbestattest te bekomen volstaat het momenteel om het plat dak veilig en zorgvuldig te beheren. Dit zonder er wijzigingen aan aan te brengen.

Bij wijzigingen, werken aan het plat dak of verwijdering ervan is verdere staalname (labo-analyse) van de toplaag met onderliggende lagen noodzakelijk alvorens deze te verwijderen of alvorens werken uit te voeren aan het materiaal (bijvoorbeeld bij het plaatsen van een nieuwe toplaag).

Bij renovatie of werken aan het plat dak dient dit attest voorgelegd te worden aan de aannemer en is er bijkomend destructief onderzoek nodig met staalname van de toplaag en onderliggende lagen alvorens werken uit te voeren aan het plat dak of alvorens een nieuwe laag over de bestaande laag te plaatsen.

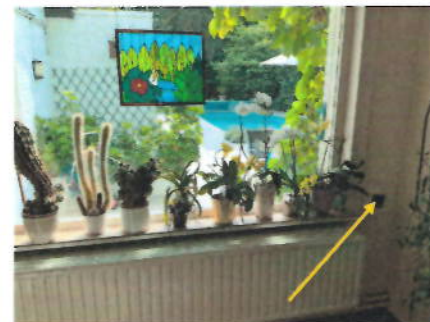
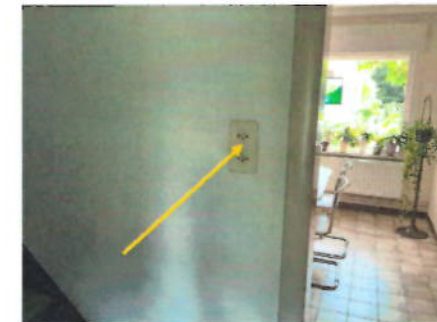
### Fiche 3: Bakeliet I Elektrische installatie

| Eindbeoordeling materiaalrisico | Laag materiaalrisico en/of verlaagde kans op vezelvrijgave |

| Asbestsoort (vezeltype) | Crocidoliet aanwezig |
| Toestand van het materiaal | Onbeschadigd, niet verweerd |

| Beschrijving | Bakeliet I Elektrische installatie |
| Hoeveelheid (oppervlakte - dikte - aantal) | • 0,10 m <sup>2</sup> - 1,00 cm - 1 stuk |

Zorgvuldig beheren

- Zorg voor een veilig beheer. Vermijd het beschadigen van het asbestmateriaal. Controleer de toestand jaarlijks op wijzigingen.
- Voer bijkomende staalname(s) uit.

- Eenvoudige handelingen: mag via doe-het-zelf of door werknemer(s) met opleidingsattest eenvoudige handelingen  
Om een asbestveilig asbestattest te bekomen volstaat het om bakeliet veilig en zorgvuldig te beheren.

Deze toepassing kan door een aannemer die over een opleidingsattest eenvoudige handelingen beschikt of door een particulier (doe-het-zelf), verwijderd worden indien er geen verhoogd risico op vrijgave van asbestvezels ontstaat (max. concentratie 0,01 vezels/cm<sup>3</sup> - CODEX Art. VI.3-54).

De toepassing dient voorafgaand te worden gefixeerd/bevochtigd; de individuele elementen dienen zonder machinale werktuigen en zonder breken of gooien een voor een losgemaakt te worden. Deze dienen ten slotte in gesloten verpakking en daarvoor bestemde asbestzakken weggevoerd te worden naar een erkend afvalpunt (recyclagepark).

In de zone mogen geen derden en/of minderjarigen aanwezig zijn en moet elke betrokken persoon steeds gepaste persoonlijke beschermingsmiddelen (P3-gelaatsmasker + handschoenen) dragen.

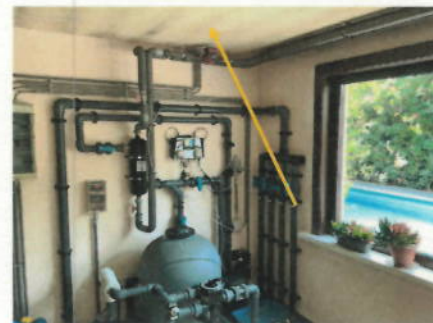
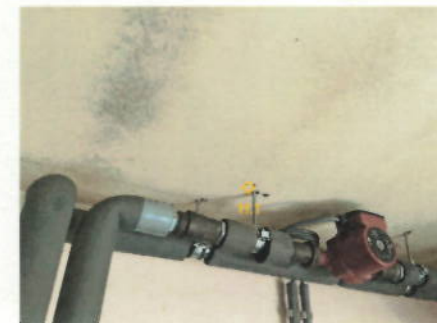
## Fiche 11: Zichtbaar plafondpleisterwerk

Geen asbest

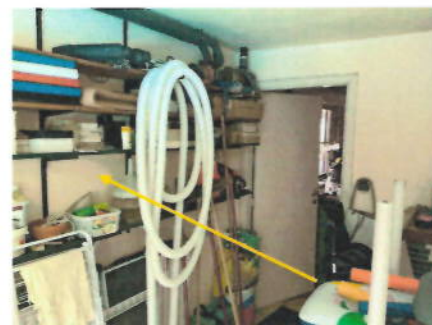
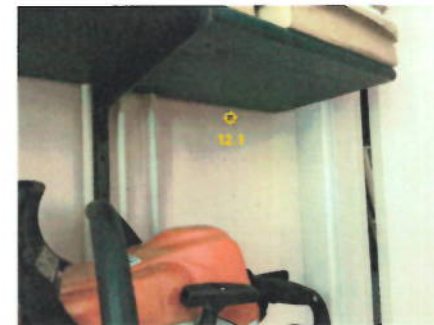
## Fiche 12: Zichtbaar wandpleisterwerk

Geen asbest

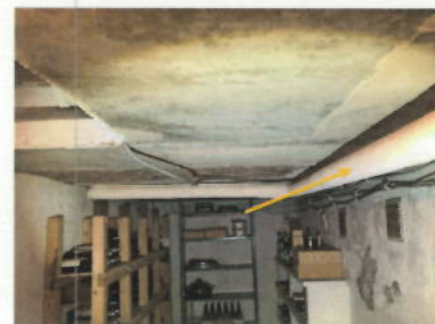
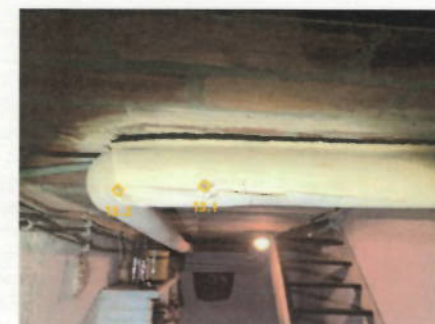
## Fiche 13: Leidingisolatie verwarmingsinstallatie (Gips)

Geen asbest
