# Asbestinventarisatetest

Sparrenstraat 42, 3970 Leopoldsburg

Attestnummer : 20260119-000199.000

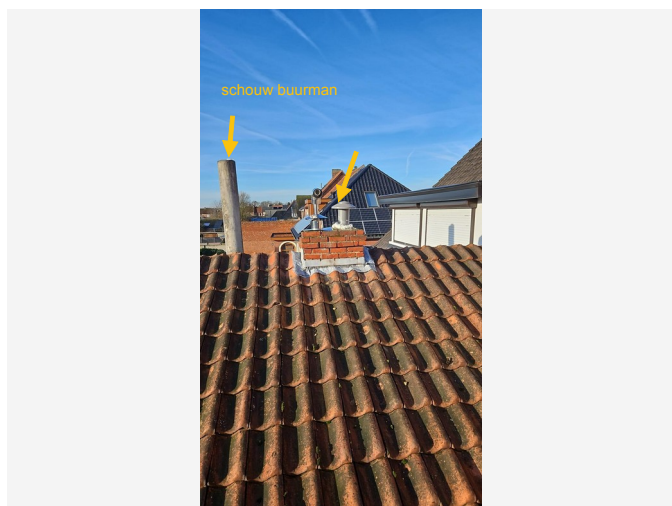
Situeringfoto

**Reden:** Het te onderzoeken materiaal situeert zich hoger dan 3,50 m te rekenen vanaf een veilige ondergrond

**Uitleg van de asbestdeskundige:** Er is een beperkingsfiche opgemaakt voor de binnenkant van de schouw. De binnenkant van de schouw valt niet te inspecteren daar de schouw hoger is dan 3,50m en niet veilig te bereiken is via het schuin dak. In de leefruimte is deze schouw ook volledig dichtgemaakt.

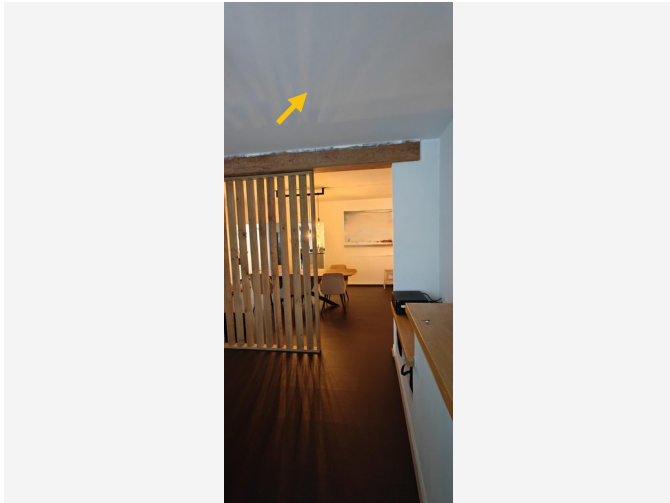
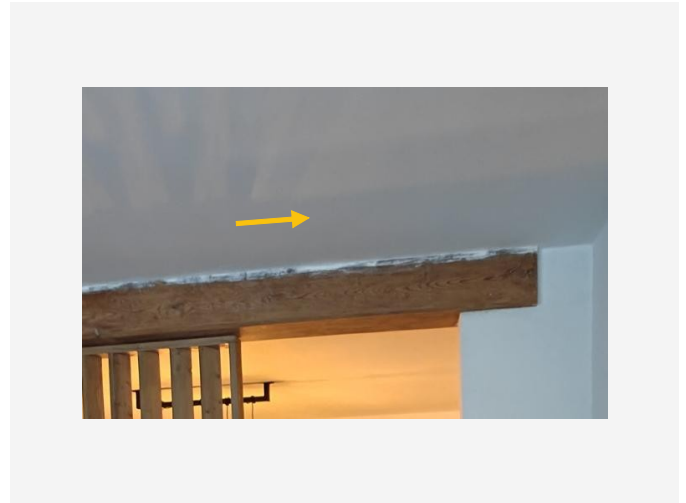
## Fiche 3: Pleisterwerk plafonds

Geen asbest

| # | Type | Referentie | Resultaat |
|---|---|---|---|
| 3.1 | Mengmonster | 3970SPA42-P1 | Geen asbest |

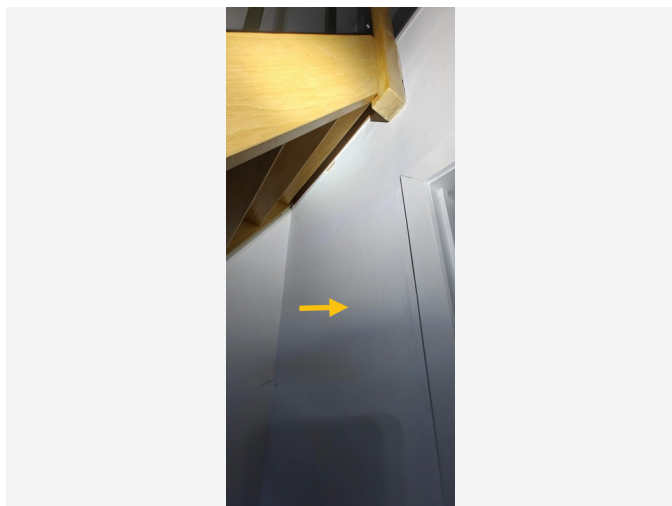
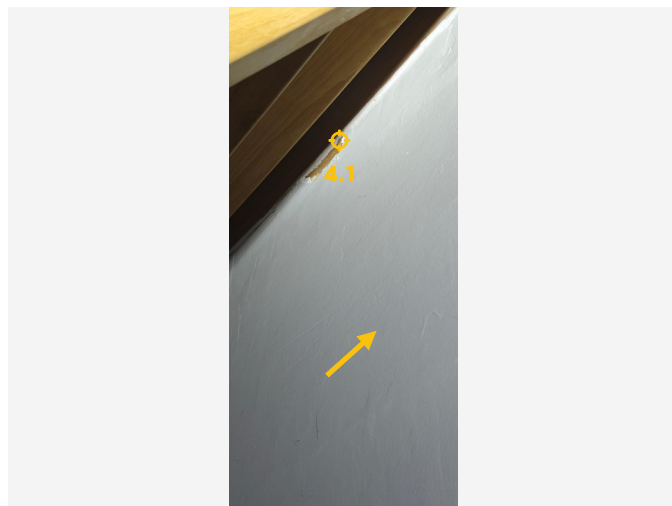
## Fiche 4: Pleisterwerk muren

Geen asbest

| # | Type | Referentie | Resultaat |
|---|---|---|---|
| 4.1 | Mengmonster | 3970SPA42-M1 | Geen asbest |

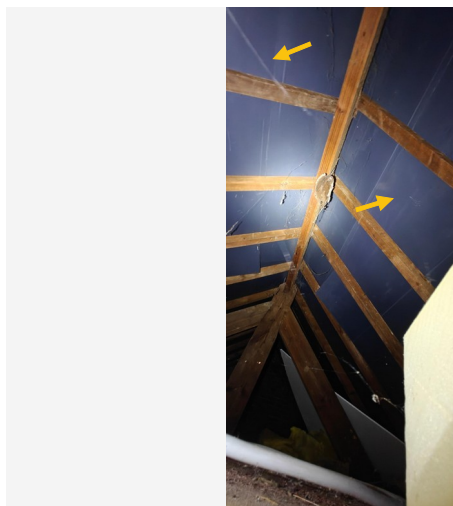
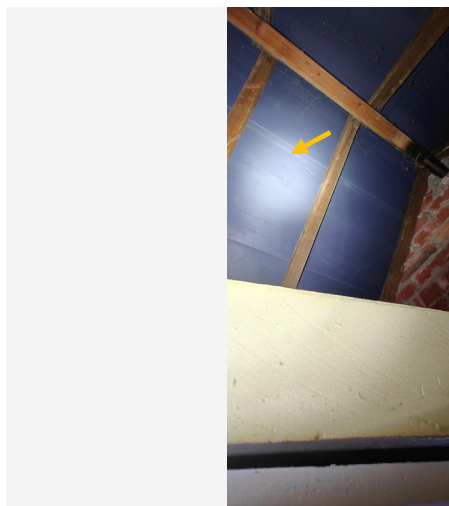
### Fiche 5: Onderdak (niet verdacht)

| Beschrijving | Notitie | Terug te vinden op plannen |
|---|---|---|
| Fiche 5: Onderdak (niet verdacht) | Er is geen asbestverdacht onderdak aanwezig. Er werden geen asbestverdachte materialen aangetroffen tijdens de inspectie. | - |

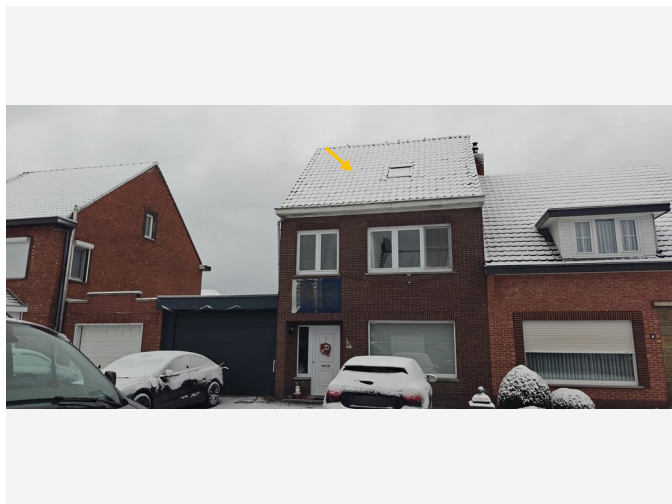
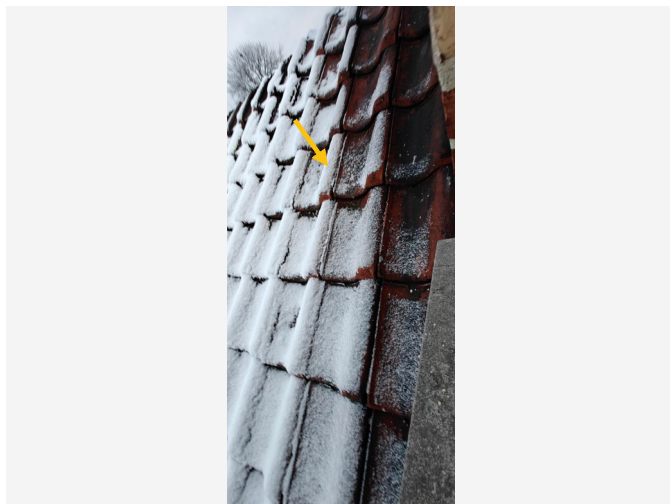
## Fiche 6: Dak (niet verdacht)

| Beschrijving | Notitie | Terug te vinden op plannen |
|---|---|---|
| Fiche 6: Dak (niet verdacht) | Er is geen asbestverdacht dak aanwezig. | - |

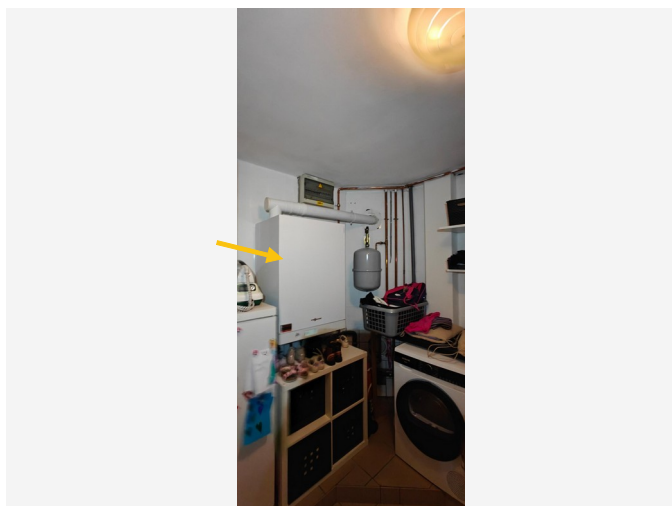
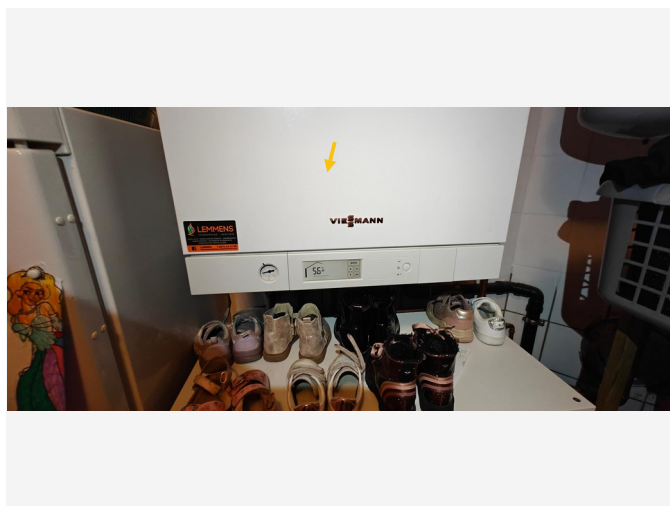
## Fiche 7: CV-ketel (niet verdacht)

| Beschrijving | Notitie | Terug te vinden op plannen |
|---|---|---|
| Fiche 7: CV-ketel (niet verdacht) | De CV-ketel (dichtingen, isolerend materiaal) is niet asbestverdacht. | - |
