# Asbestinventarisatattest

Ravelijnstraat 1, 3945 Tessenderlo-Ham

Attestnummer : 20260210-000448.000

Uitgegeven op : 10.02.2026

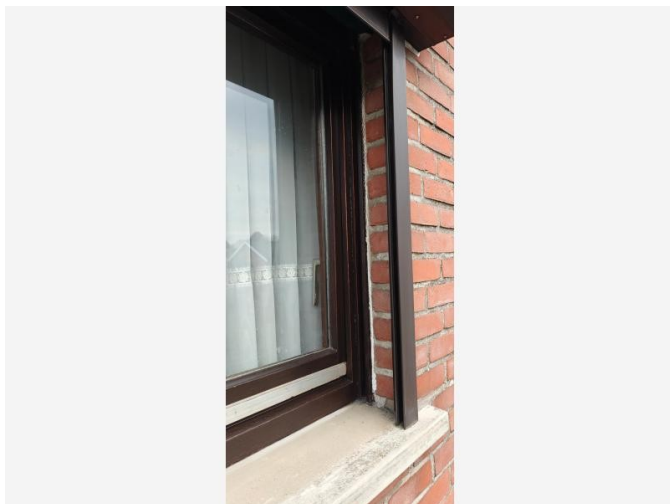
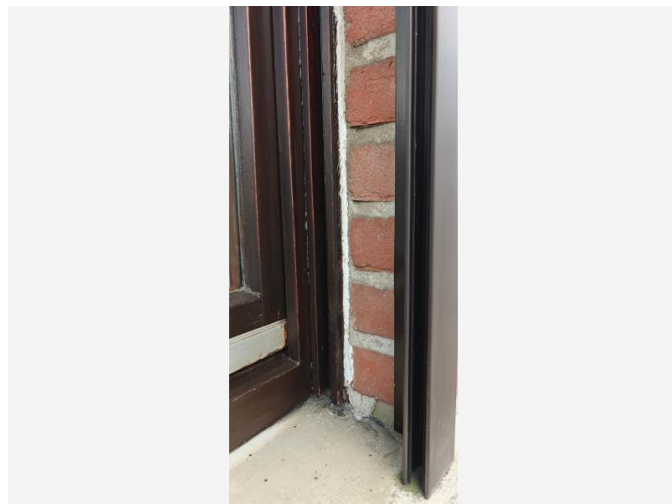
Het asbestmateriaal valt onder de mijlpaal van 2040.

| Eindbeoordeling materiaalrisico | Laag materiaalrisico en/of verlaagde kans op vezelvrijgave |

| Gebondenheid | Categorie 1: hechtgebonden in oorsprong |
| Asbestsoort (vezeltype) | Alleen chrysotiel |
| Toestand van het materiaal | Licht beschadigd, licht verweerd. Intact calciumsilicaatmateriaal of categorie III 'gebondenheid' |

| # | Type | Referentie | Resultaat |
|---|---|---|---|
| 1.1 | Puntmonster | 3945RAV1-Ma1 | Chrysotiel |

| Beschrijving | Mastiek |
| Omgeving | Buiten |
| Asbestmateriaal | In-situ afwerkingslagen - Pasta, stopverf, voegsel, stopsel, vulsel, mastiek, kitten, ... |

- Zorg voor een veilig beheer. Vermijd het beschadigen van het asbestmateriaal. Controleer de toestand jaarlijks op wijzigingen.

- Eenvoudige handelingen: mag via doe-het-zelf of door werknemer(s) met opleidingsattest eenvoudige handelingen  
Deze toepassing kan door een aannemer die over een opleidingsattest eenvoudige handelingen beschikt of door een particulier (doe-het-zelf), verwijderd worden indien er geen verhoogd risico op vrijgave van asbestvezels (max. concentratie 0,01 vezels/cm<sup>3</sup> - CODEX Art. VI.3-54) ontstaat en de toepassing voorafgaand wordt gefixeerd/bevochtigd; de individuele elementen zonder machinale werktuigen (boormachine, slijpschijf, hogedrukreiniger,...) en zonder breken of gooien een voor een losgemaakt worden; en ten slotte dubbel en luchtdicht verpakt weggevoerd worden naar een erkend afvalpunt (recyclagepark).

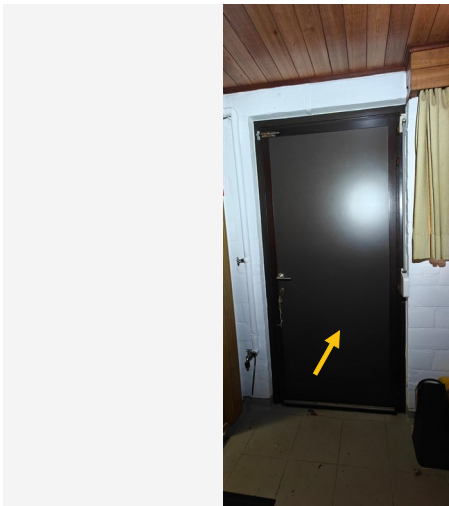
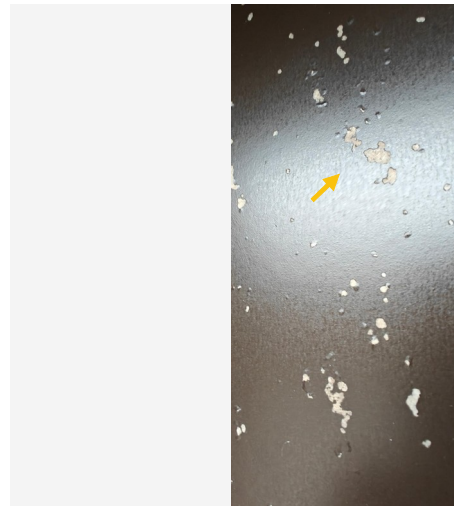
Het asbestmateriaal valt onder de mijlpaal van 2040.

| Eindbeoordeling materiaalarisico | Laag materiaalarisico en/of verlaagde kans op vezelvrijgave |

| Asbestsoort (vezeltype) | Crocidoliet aanwezig |
| Afschermingsgraad van het gehele materiaal | Niet stootvaste afscherming |
| Toestand van het materiaal | Licht beschadigd, licht verweerd. Intact calciumsilicaatmateriaal of categorie III 'gebondenheid' |

| Beschrijving | Glasal deurpaneel |
| Asbestmateriaal | Plaat, paneel, tablet - Geëmailleerd, type Glasal |

- Zorg voor een veilig beheer. Vermijd het beschadigen van het asbestmateriaal. Controleer de toestand jaarlijks op wijzigingen.
- Voer bijkomende staalname(s) uit.

- Eenvoudige handelingen: mag via doe-het-zelf of door werknemer(s) met opleidingsattest eenvoudige handelingen  
Wegnemen intacte glasalpanelen mag met de nodige preventiemaatregelen en voorzichtigheid zelf uitgevoerd worden. (zie onderaan verslag)

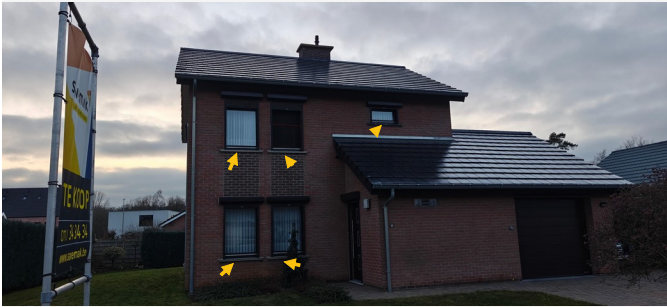
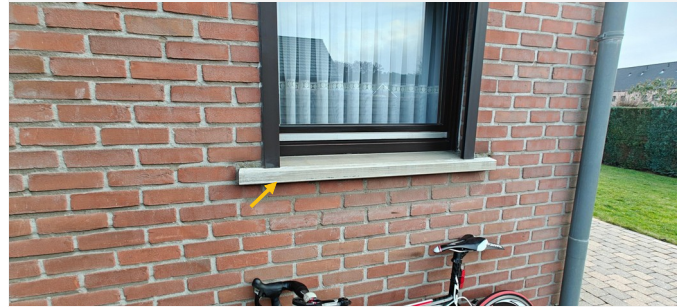
Het asbestmateriaal valt onder de mijlpaal van 2040.

| Eindbeoordeling materiaalarisico | Laag materiaalarisico en/of verlaagde kans op vezelvrijgave |

| Asbestsoort (vezeltype) | Crocidoliet aanwezig |
| Toestand van het materiaal | Licht beschadigd, licht verweerd. Intact calciumsilicaatmateriaal of categorie III 'gebondenheid' |

| Beschrijving | AC vensterbanken |
| Asbestmateriaal | Deksteen, muurkap - Hol |

- Zorg voor een veilig beheer. Vermijd het beschadigen van het asbestmateriaal. Controleer de toestand jaarlijks op wijzigingen.
- Zorg voor een veilig beheer en verwijder dit asbestmateriaal wanneer het bij werken eenvoudig bereikbaar wordt. Controleer de toestand jaarlijks op wijzigingen.
- Voer bijkomende staalname(s) uit.

- Eenvoudige handelingen: mag via doe-het-zelf of door werknemer(s) met opleidingsattest eenvoudige handelingen  
Wegnemen intacte venstertabletten mag met de nodige preventiemaatregelen (zie onderaan verslag) en voorzichtigheid zelf uitgevoerd worden.

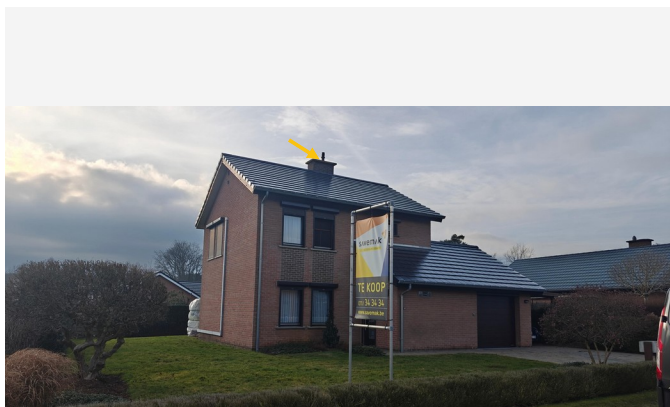
Situeringfoto

**Reden:** Het te onderzoeken materiaal situeert zich hoger dan 3,50 m te rekenen vanaf een veilige ondergrond

**Uitleg van de asbestdeskundige:** Er is een beperkingsfiche opgemaakt voor de binnenkant van de schouw. De binnenkant van de schouw valt niet te inspecteren daar de schouw hoger is dan 3,50m en niet veilig te bereiken is via het schuin dak. In de leefruimte is deze schouw ook volledig dichtgemaakt.

| (Asbest)materiaal | Rookgaskanaal |
| Karakterisatie | Asbest (verdacht) |

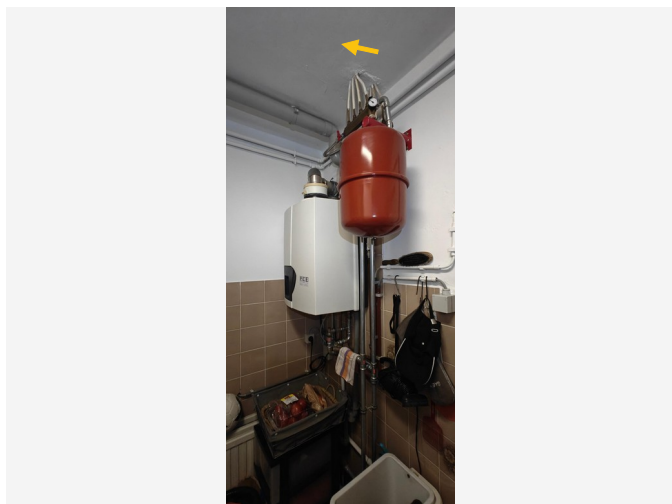
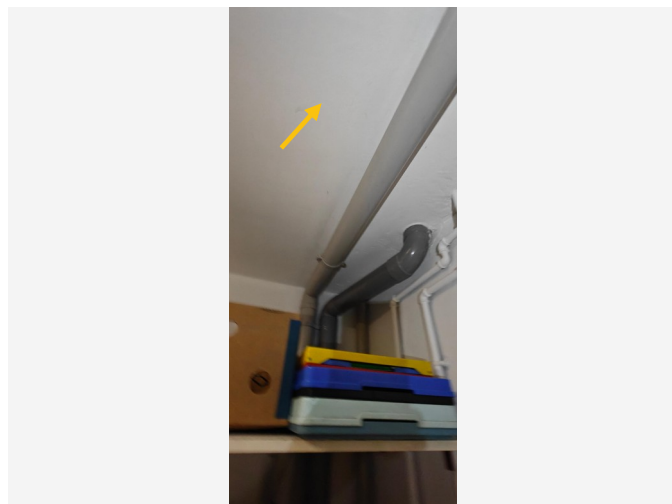
## Fiche 5: Pleisterwerk plafonds

Geen asbest

| # | Type | Referentie | Resultaat |
|---|---|---|---|
| 5.1 | Mengmonster | 3945RAV1-P1 | Geen asbest |

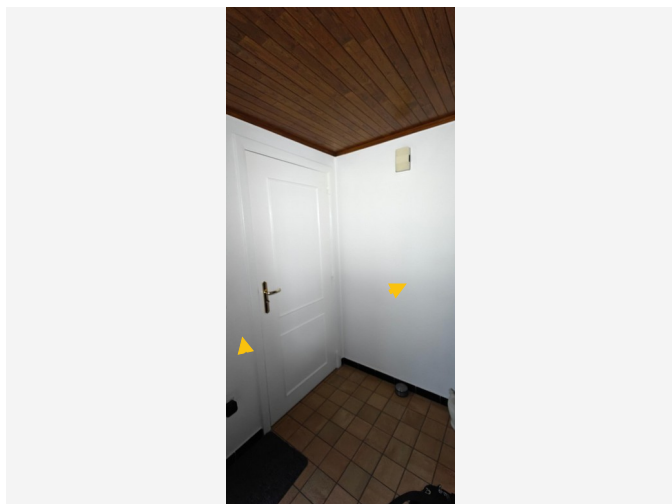
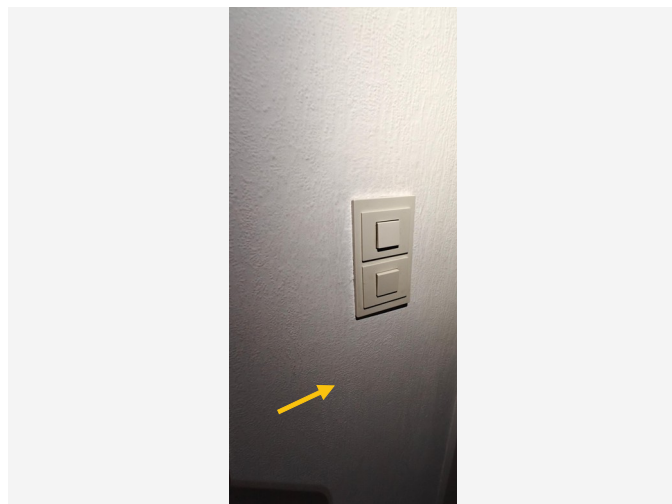
## Fiche 6: Pleisterwerk muren

Geen asbest

| # | Type | Referentie | Resultaat |
|---|---|---|---|
| 6.1 | Mengmonster | 3945RAV1-M1 | Geen asbest |

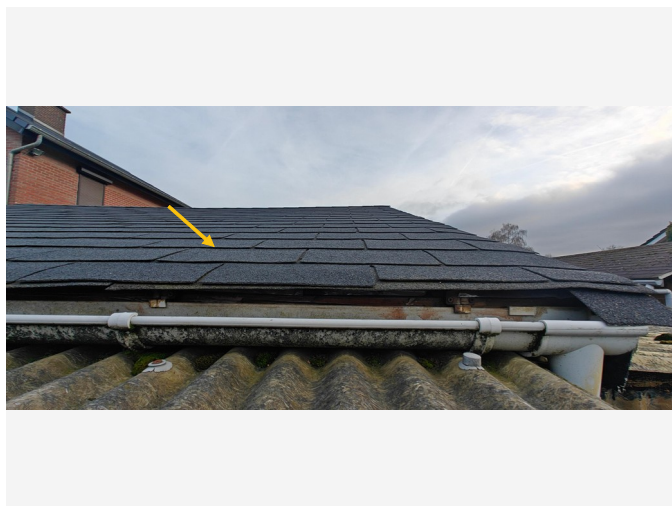
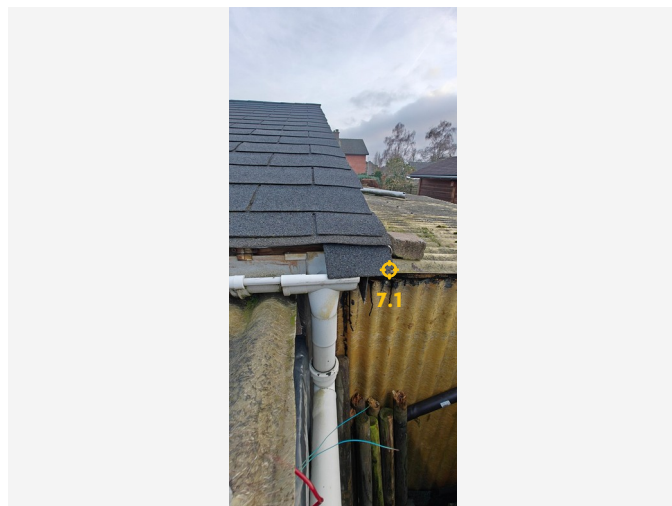
## Fiche 7: shingles

Geen asbest

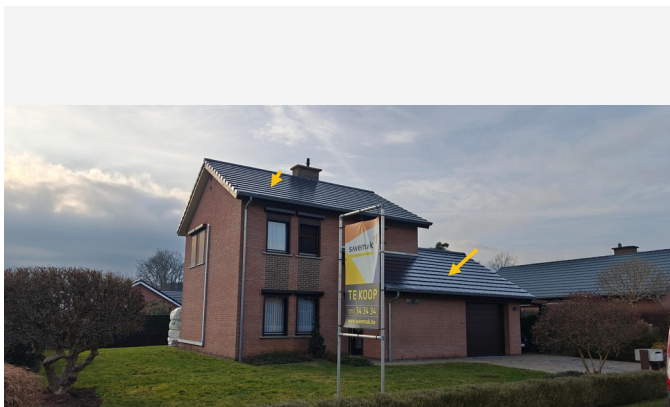
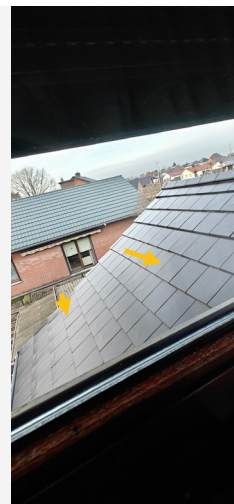
## Fiche 10: Dak (niet verdacht)

| Beschrijving | Notitie | Terug te vinden op plannen |
|---|---|---|
| Fiche 10: Dak (niet verdacht) | Er is geen asbestverdacht dak aanwezig. | - |
