# Asbestinventarisatetest

Kloosterstraat 126, 3920 Lommel

Attestnummer : 20260128-000135.000

Uitgegeven op : 28.01.2026

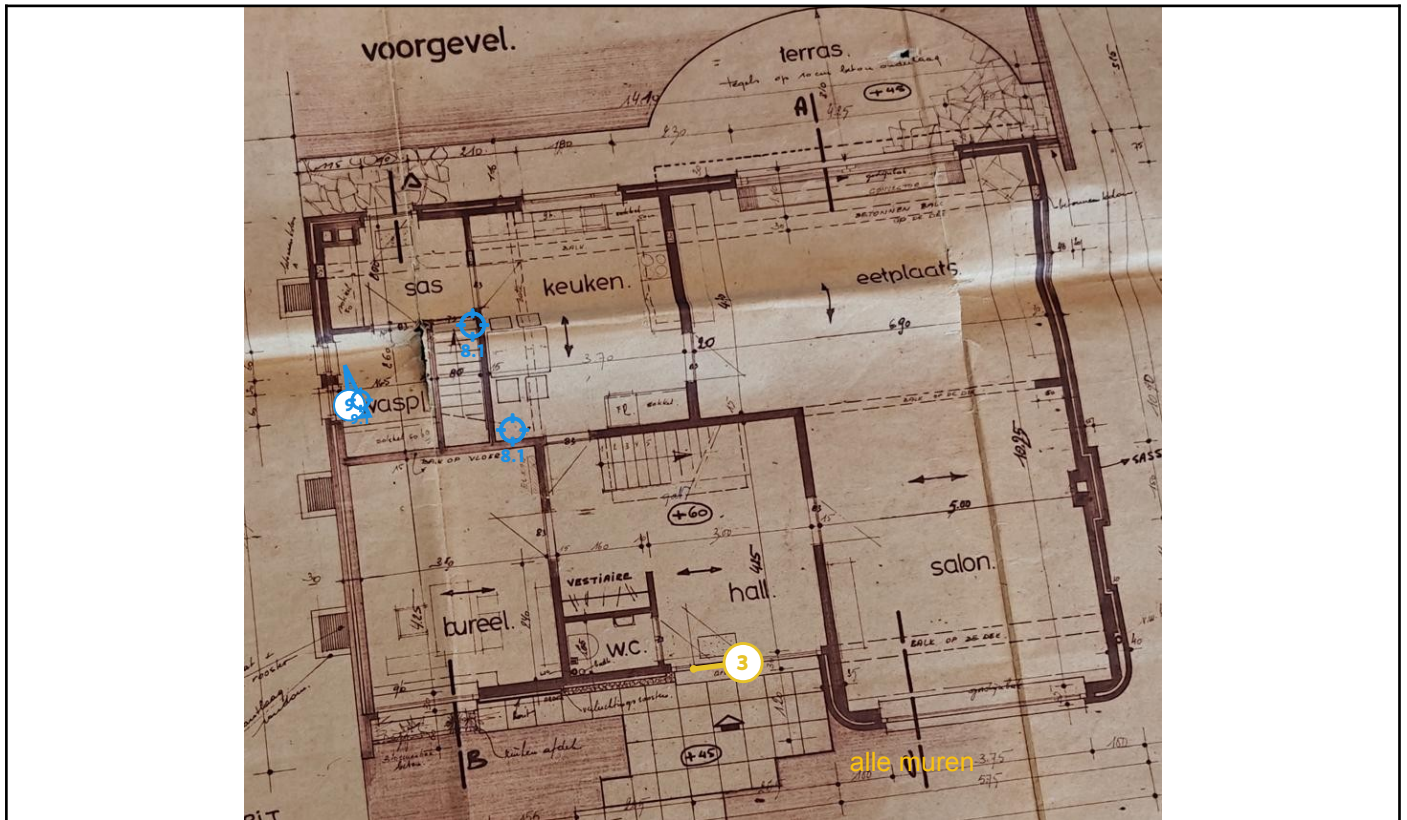
# Plan 1.1: gelijkvloers

Beschrijving	Type	Actie
3. Glasal deurpaneel	Asbestmateriaal	Zorgvuldig beheren
8. Pleisterwerk muren	Geen asbest	-
8.1 Code: 3920KLO126-M1	Mengmonster	-
9. Coating spoelbak	Geen asbest	-
9.1 Code: 3920KLO126-B1	Puntmonster	-

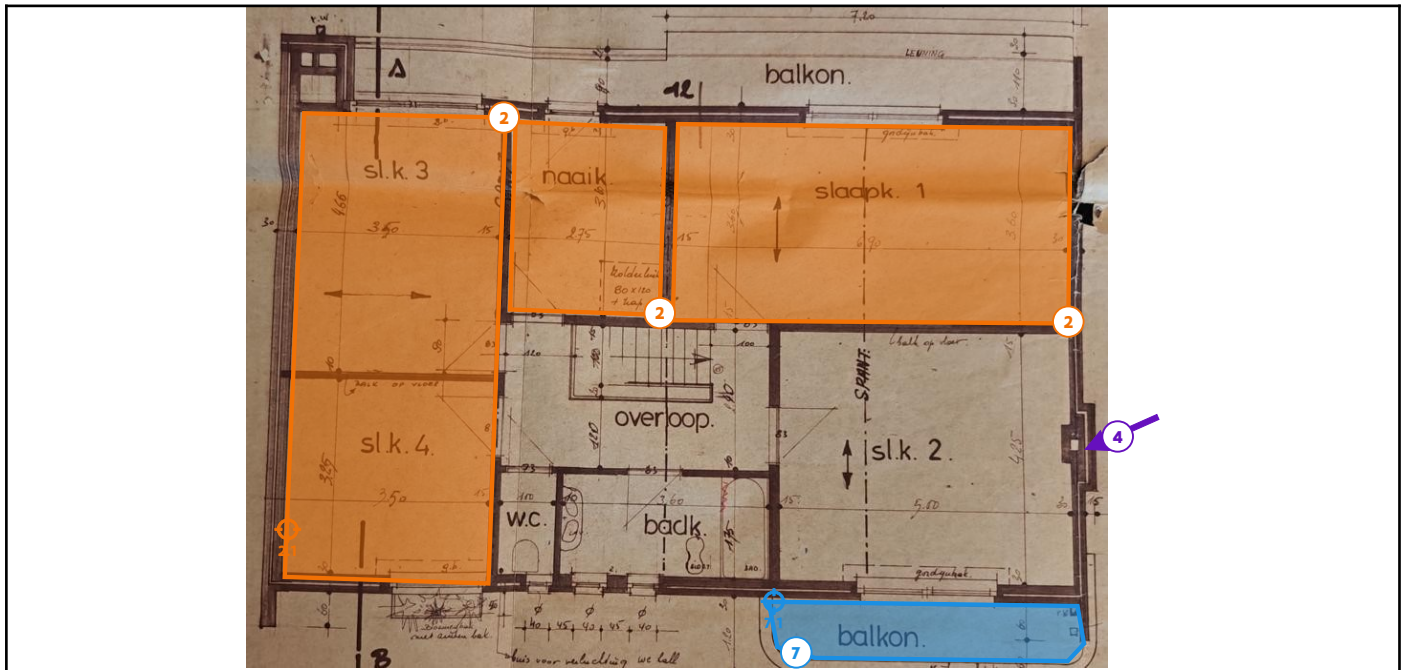
## Plan 1.3: verdieping kopie

Beschrijving	Type	Actie
2. linoleum vloerbedekking	Asbestmateriaal	<a href="#">Verwijderen</a>
2.1 Code: 3920KLO126-L1	Puntmonster	-
4. schouw	Beperking	-
7. Roofing	Geen asbest	-
7.1 Code: 3920KLO126-R1	Puntmonster	-

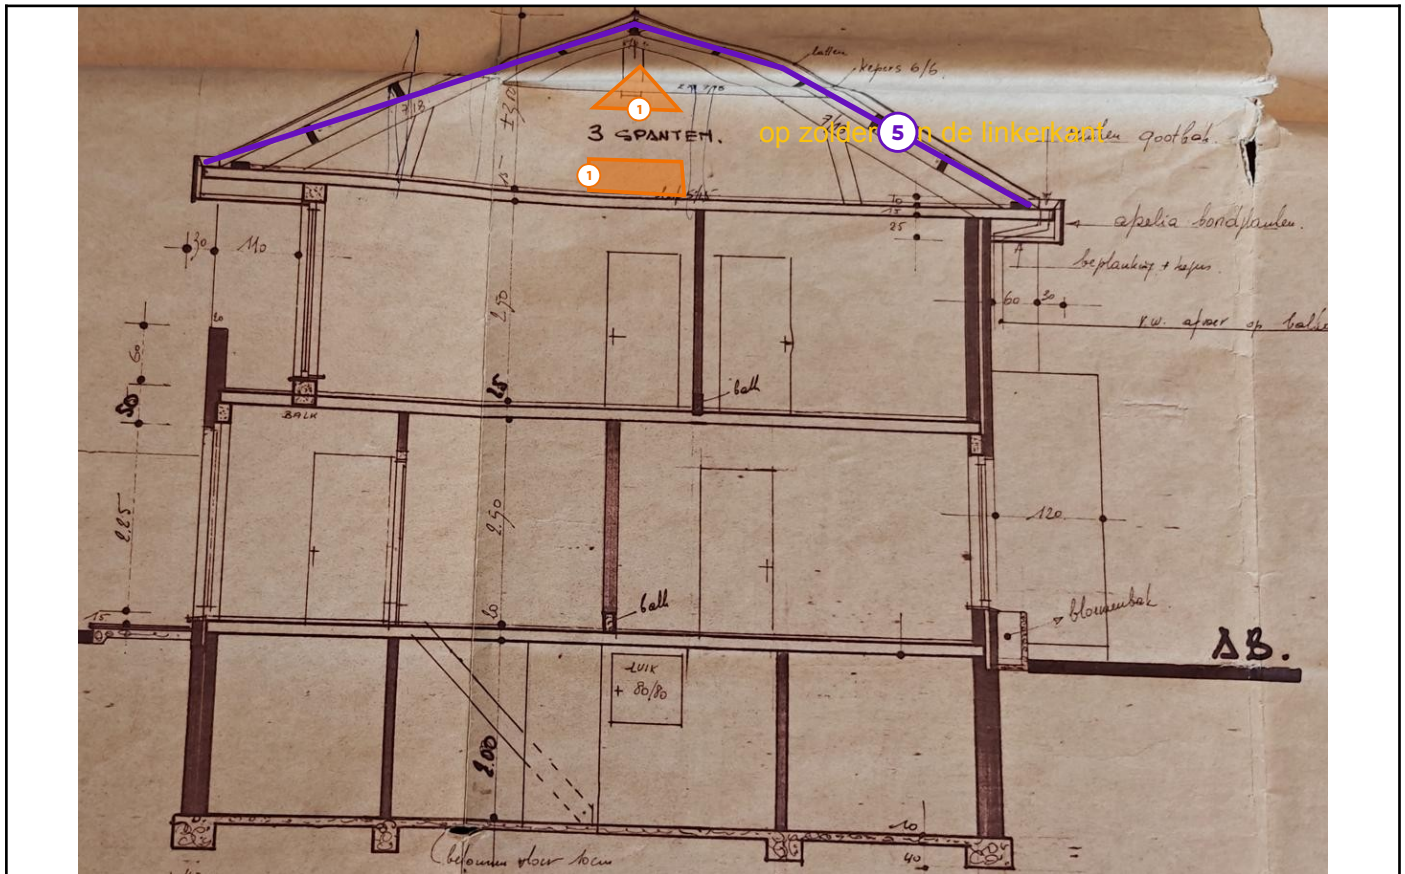
## Plan 1.5: doorsnede zolderverdieping

Beschrijving	Type	Actie
1. menuiserie platen	Asbestmateriaal	<a href="#">Verwijderen</a>
5. onderdak (beperking)	Beperking	-

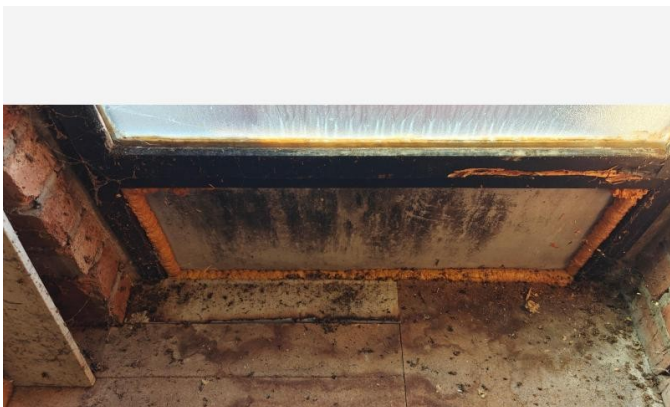
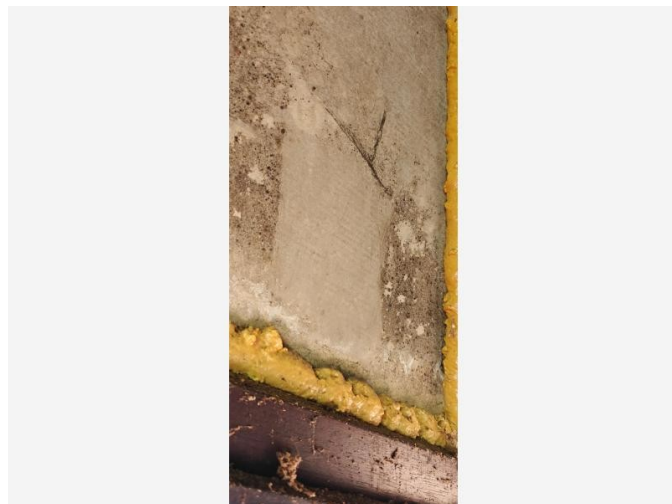
Het asbestmateriaal valt onder de mijlpaal van 2040.

Eindbeoordeling materiaalrisico	Verhoogd materiaalrisico en/of verhoogde kans op vezelvrijgave
---------------------------------	--

Gebondenheid	Categorie 1: hechtgebonden in oorsprong
Asbestsoort (vezeltype)	Crocidoliet aanwezig
Asbestconcentratie	Laag (< 50%)
Afschermingsgraad van het gehele materiaal	Geheel of deels vrij aan de buitenlucht
Toestand van het materiaal	Matig beschadigd, matig verweerd

Beschrijving	menuiserite platen
Omgeving	Buiten
Primaire drager	Wand buitenschil
Asbestmateriaal	Plaat, paneel, tablet - Type Menuiserite
Bindmiddel van asbestmateriaal	Cement
Gebondenheid op basis van bindmiddel	Hecht
Hoeveelheid (oppervlakte - dikte - aantal)	<ul style="list-style-type: none"><li>• 0,60 m<sup>2</sup> - 0,30 cm - 1 stuk</li><li>• 0,40 m<sup>2</sup> - 0,30 cm - 1 stuk</li></ul>
Totaal volume	0,003 m <sup>3</sup>
Eenvoudig bereikbaar	Ja
Bevestigingswijze	<ul style="list-style-type: none"><li>• Geklemd</li><li>• Genageld, geniet</li></ul>
Identificatiemethode	<p>De asbestdeskundige beoordeelt het materiaal als asbestverdacht en dus asbesthoudend, en dit zonder monstername.</p> <p>Motivatie: De monstername brengt andere schade aan dan schade die inherent is aan de monstername.</p>
Destructieve handeling voor identificatie	Nee
Opmerking	De hoeveelheden zijn ter indicatie. Aan vermelde afmetingen/hoeveelheden of gewicht kunnen geen rechten worden ontleend.

Verwijderen

- Zorg voor een veilig beheer. Vermijd het beschadigen van het asbestmateriaal. Controleer de toestand jaarlijks op wijzigingen.
- Hemelwater dat afspoelt van asbestcement daken of gevels kan asbestdeeltjes bevatten. Gebruik het enkel voor gesloten circuits (bv. spoelen toiletten). Reinig na het vervangen van het dak of de gevel de dakgoten en regenwaterput of -ton om asbesthoudend sediment of slib te verwijderen

- Eenvoudige handelingen: mag via doe-het-zelf of door werknemer(s) met opleidingsattest eenvoudige handelingen  
Wegnemen intacte menuiserieplaten mag met de nodige preventiemaatregelen (zie onderaan verslag) en voorzichtigheid zelf uitgevoerd worden.

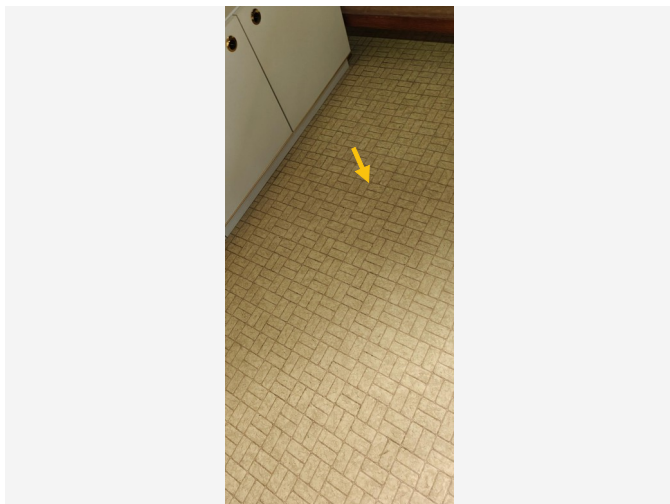
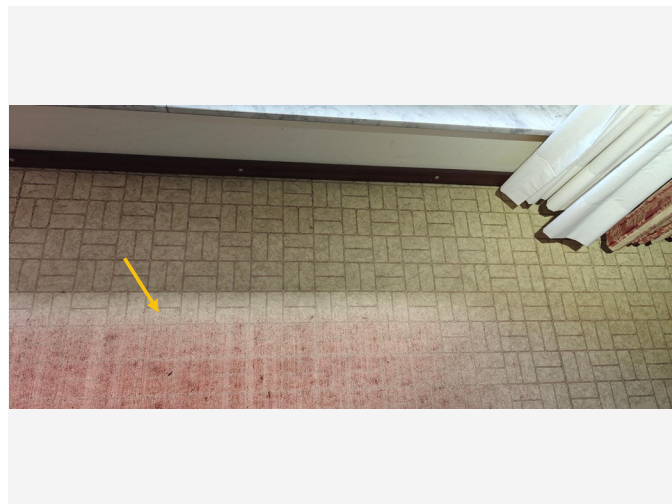
Het asbestmateriaal valt onder de mijlpaal van 2034.

Eindbeoordeling materiaalrisico	Laag materiaalrisico en/of verlaagde kans op vezelvrijgave
---------------------------------	--

Gebondenheid	Categorie 2: niet-hechtgebonden met matrix
Asbestsoort (vezeltype)	Alleen chrysotiel
Asbestconcentratie	Hoog ( $\geq 50\%$ )
Afschermingsgraad van het gehele materiaal	Niet stootvaste afscherming
Toestand van het materiaal	Licht beschadigd, licht verweerd. Intact calciumsilicaatmateriaal of categorie III 'gebondenheid'

#	Type	Referentie	Resultaat
2.1	Puntmonster	3920KLO126-L1	Chrysotiel

Beschrijving	linoleum vloerbedekking
Omgeving	Binnen
Primaire drager	Vloer
Asbestmateriaal	Prefab - afwerking - Vloerzeil
Bindmiddel van asbestmateriaal	Karton - papier - viltachtig
Gebondenheid op basis van bindmiddel	Niet-hechtgebonden
Hoeveelheid (oppervlakte - aantal)	<ul style="list-style-type: none"><li>• 13,50 m<sup>2</sup> - 1 stuk</li></ul>
Totale oppervlakte	13,50 m <sup>2</sup>
Eenvoudig bereikbaar	Ja
Bevestigingswijze	<ul style="list-style-type: none"><li>• Verlijmd, ingegoten, versmeerd</li></ul>
Identificatiemethode	Een monstername door de asbestdeskundige met laboanalyse door een asbestlabo.
Destructieve handeling voor identificatie	Nee
Opmerking	De hoeveelheden zijn ter indicatie. Aan vermelde afmetingen/hoeveelheden of gewicht kunnen geen rechten worden ontleend.

Verwijderen

- Zorg voor een veilig beheer. Vermijd het beschadigen van het asbestmateriaal. Controleer de toestand jaarlijks op wijzigingen.

- Hermetische zone (erkend asbestverwijderaar)  
Dit betreft een niet-hechtgebonden asbestmateriaal. Het verwijderen van deze toepassing kan een grote vezelvrijgave tot gevolg hebben. Deze toepassing kan enkel verwijderd worden in een hermetische zone door een erkend asbestverwijderaar..  
De lijst van erkende asbestverwijderaars is te vinden op: [www.werk.belgie.be](http://www.werk.belgie.be) - Erkenningen.  
Bewaar bewijsdocumenten van de asbestverwijdering (facturen, werkplannen, foto's, afgiftebewijzen afval, vrijgavemetingen...) met het oog op een correcte actualisatie van het asbestattest.

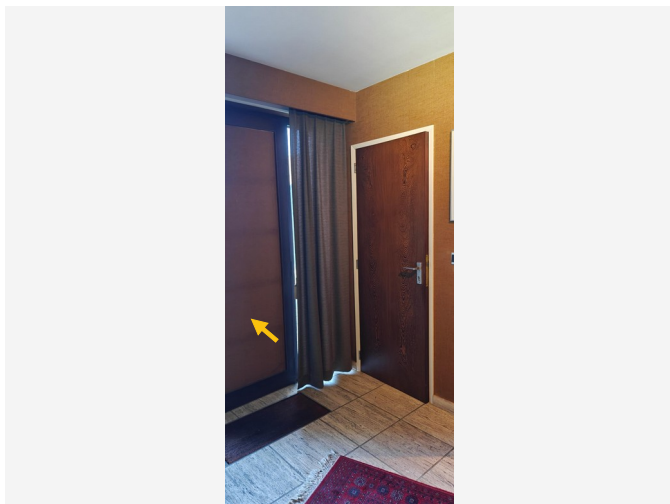
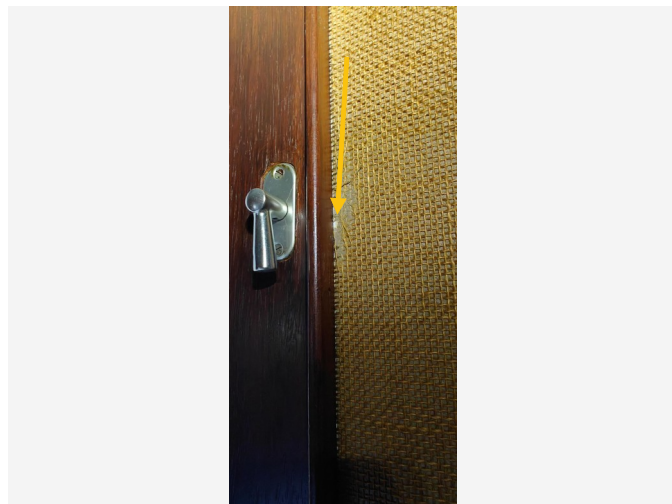
Het asbestmateriaal valt onder de mijlpaal van 2040.

Eindbeoordeling materiaalrisico	Zeer laag materiaalrisico en/of zeer lage kans op vezelvrijgave
---------------------------------	---

<b>Gebondenheid</b>	Categorie 1: hechtgebonden in oorsprong
<b>Asbestsoort (vezeltype)</b>	Crocidoliet aanwezig
<b>Asbestconcentratie</b>	Laag (< 50%)
<b>Afschermingsgraad van het gehele materiaal</b>	Niet stootvaste afscherming
<b>Toestand van het materiaal</b>	Onbeschadigd, niet verweerd

<b>Beschrijving</b>	Glasal deurpaneel
<b>Omgeving</b>	Binnen
<b>Primaire drager</b>	Wandopening verticaal (raam, deur, ...)
<b>Asbestmateriaal</b>	Plaat, paneel, tablet - Geëmailleerd, type Glasal
<b>Bindmiddel van asbestmateriaal</b>	Cement
<b>Gebondenheid op basis van bindmiddel</b>	Hecht
<b>Hoeveelheid (oppervlakte - dikte - aantal)</b>	• 1,60 m <sup>2</sup> - 0,30 cm - 1 stuk
<b>Totaal volume</b>	0,005 m <sup>3</sup>
<b>Eenvoudig bereikbaar</b>	Ja
<b>Bevestigingswijze</b>	• Geklemd
<b>Identificatiemethode</b>	<p>De asbestdeskundige beoordeelt het materiaal als asbestverdacht en dus asbesthoudend, en dit zonder monstername.</p> <p>Motivatie: De monstername brengt andere schade aan dan schade die inherent is aan de monstername.</p>
<b>Destructieve handeling voor identificatie</b>	Nee
<b>Opmerking</b>	De hoeveelheden zijn ter indicatie. Aan vermelde afmetingen/hoeveelheden of gewicht kunnen geen rechten worden ontleend.

Zorgvuldig beheren

- Zorg voor een veilig beheer. Vermijd het beschadigen van het asbestmateriaal. Controleer de toestand jaarlijks op wijzigingen.
- Voer bijkomende staalname(s) uit.

- Eenvoudige handelingen: mag via doe-het-zelf of door werknemer(s) met opleidingsattest eenvoudige handelingen  
Wegnemen intacte glasalpanelen mag met de nodige preventiemaatregelen en voorzichtigheid zelf uitgevoerd worden. (zie onderaan verslag) Best de deur in zijn geheel verwijderen bij renovatie.  
Bij verwijdering in eigen beheer dient men rekening te houden met de volgende stappen:  
Gebruik maken van de correcte pbm's (FFP3 masker, veiligheidsbril, overal type Tyvec met kap (minimaal Cat III, type 5/6), handschoenen en overschoenen)  
Materiaal voldoende bevochtigen/fixeren.

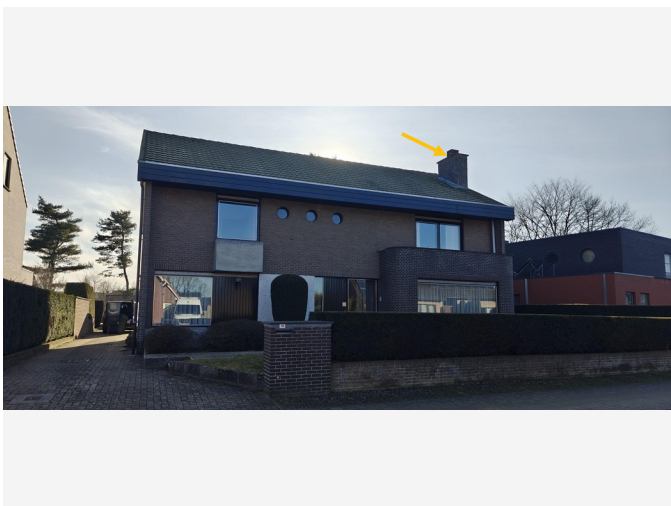
Situeringfoto

**Reden:** Het te onderzoeken materiaal situeert zich hoger dan 3,50 m te rekenen vanaf een veilige ondergrond

**Uitleg van de asbestdeskundige:** Er is een beperkingsfiche opgemaakt voor de binnenkant van de schouw. De binnenkant van de schouw valt niet te inspecteren daar de schouw hoger is dan 3,50m en niet veilig te bereiken is via het schuin dak. In de leefruimte is deze schouw ook volledig dichtgemaakt.

(Asbest)materiaal	Rookgaskanaal
Karakterisatie	Asbest (verdacht)
Primaire drager	HVAC infrastructuur en uitrusting

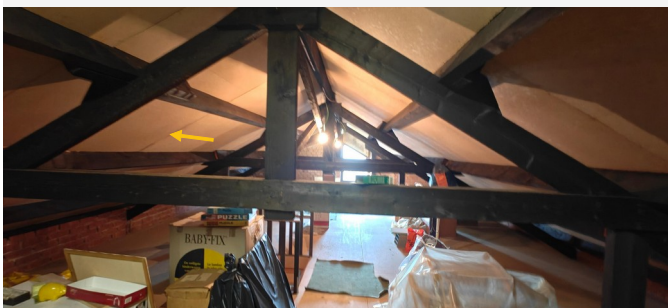
*Situeringfoto*

**Reden:** Er is geen volledige risicobeoordeling mogelijk

**Uitleg van de asbestdeskundige:** Onderdaklaag kan niet geïnspecteerd worden binnen de beperkingen van het niet-destructief onderzoek.

identificatie langs de buitenkant niet mogelijk wegens hoogte beperking (> 3.5m)

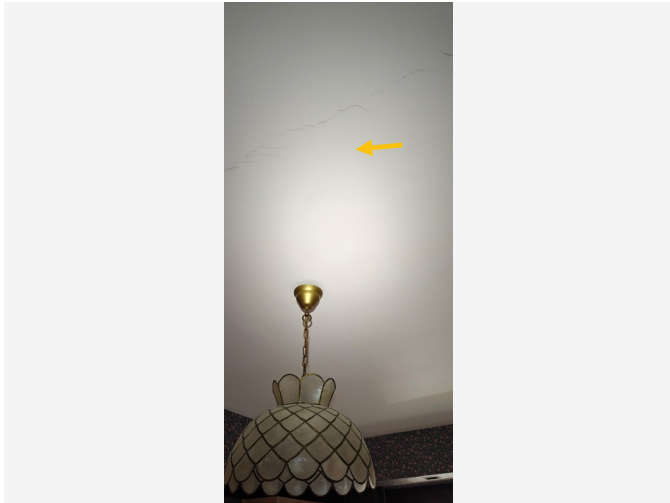
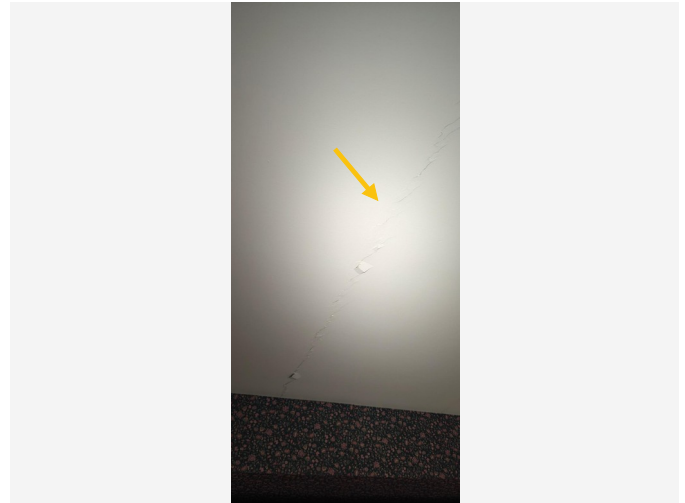
## Fiche 6: Pleisterwerk plafonds

Geen asbest

#	Type	Referentie	Resultaat
6.1	Mengmonster	3920KLO126-P1	Geen asbest

<b>Beschrijving</b>	Pleisterwerk plafonds
<b>Omgeving</b>	Binnen
<b>Primaire drager</b>	Plafond
<b>Bindmiddel van materiaal</b>	Gips - kalk
<b>Gebondenheid op basis van bindmiddel</b>	Niet-hechtgebonden
<b>Hoeveelheid (oppervlakte - dikte - aantal)</b>	• 185,00 m <sup>2</sup> - 1,00 cm - 1 stuk
<b>Totaal volume</b>	1,85 m <sup>3</sup>
<b>Identificatiemethode</b>	Een monstername door de asbestdeskundige met laboanalyse door een asbestlabo.
<b>Destructieve handeling voor identificatie</b>	Nee
<b>Opmerking</b>	<p>De hoeveelheid is een zo nauwkeurig mogelijke opmeting. Hieraan kunnen evenwel geen rechten worden ontleend. Waar mogelijk, wordt staalname uitgevoerd conform het inspectieprotocol:</p> <p>in een droge ruimte zoals een (slaap)kamer --&gt; Ok</p> <p>in een natte ruimte zoals een keuken of badkamer --&gt; Ok</p> <p>in een traphal --&gt; niet aanwezig</p> <p>in een stookruimte --&gt; niet bepleisterd</p>

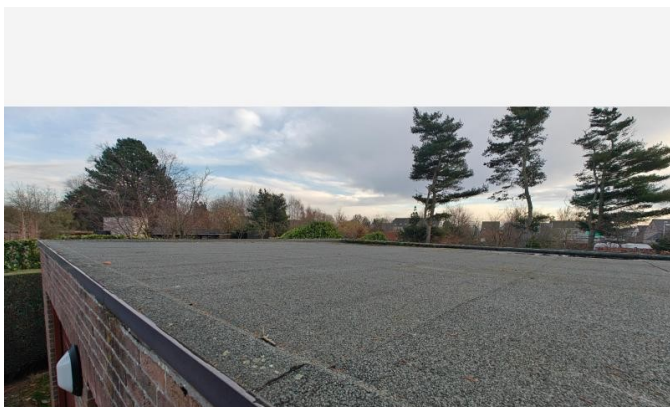
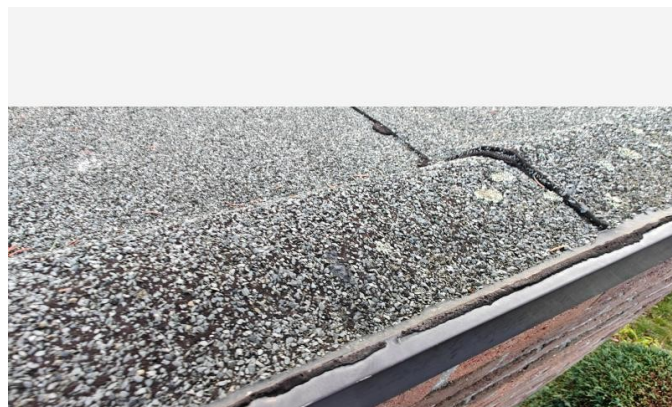
## Fiche 7: Roofing

Geen asbest

#	Type	Referentie	Resultaat
7.1	Puntmonster	3920KLO126-R1	Geen asbest
7.2	Puntmonster	3920KLO126-R2	Geen asbest

<b>Beschrijving</b>	Roofing
<b>Omgeving</b>	Buiten
<b>Primaire drager</b>	Plat dak
<b>Bindmiddel van materiaal</b>	Bitumen (roofing, teer, asfalt)
<b>Gebondenheid op basis van bindmiddel</b>	Hecht
<b>Hoeveelheid (oppervlakte - aantal)</b>	<ul style="list-style-type: none"><li>• 45,00 m<sup>2</sup> - 1 stuk</li><li>• 6,00 m<sup>2</sup> - 1 stuk</li></ul>
<b>Totale oppervlakte</b>	51,00 m <sup>2</sup>
<b>Identificatiemethode</b>	Een monstername door de asbestdeskundige met laboanalyse door een asbestlabo.
<b>Destructieve handeling voor identificatie</b>	Nee
<b>Opmerking</b>	Staalname tot op de eventuele onderliggende lagen is niet mogelijk zonder uitbreiding naar een destructief onderzoek.  R1 is monster roofing op het terras  R2 is monster roofing garage

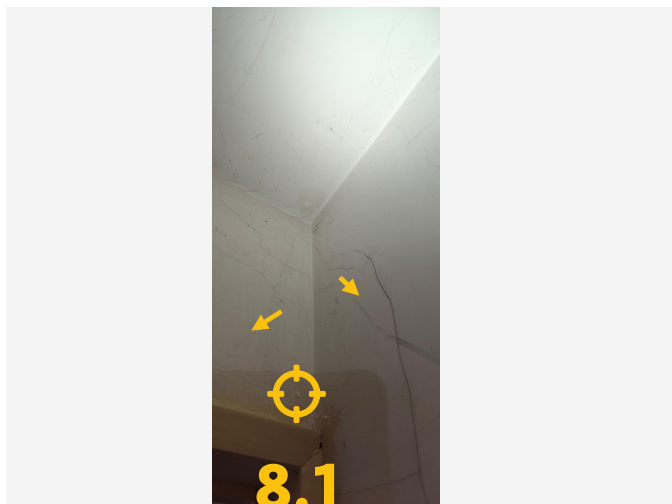
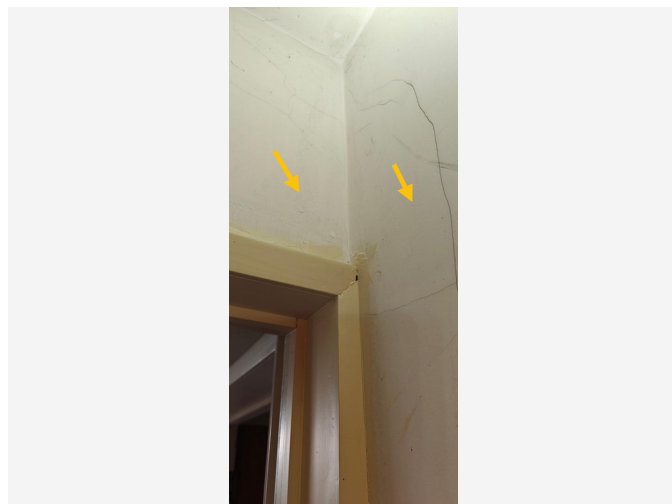
## Fiche 8: Pleisterwerk muren

Geen asbest

#	Type	Referentie	Resultaat
8.1	Mengmonster	3920KLO126-M1	Geen asbest

<b>Beschrijving</b>	Pleisterwerk muren
<b>Omgeving</b>	Binnen
<b>Primaire drager</b>	Binnenwand
<b>Bindmiddel van materiaal</b>	Gips - kalk
<b>Gebondenheid op basis van bindmiddel</b>	Niet-hechtgebonden
<b>Hoeveelheid (oppervlakte - dikte - aantal)</b>	• 125,00 m <sup>2</sup> - 1,00 cm - 1 stuk
<b>Totaal volume</b>	1,25 m <sup>3</sup>
<b>Identificatiemethode</b>	Een monstername door de asbestdeskundige met laboanalyse door een asbestlabo.
<b>Destructieve handeling voor identificatie</b>	Nee
<b>Opmerking</b>	<p>De hoeveelheden zijn ter indicatie. Aan vermelde afmetingen/hoeveelheden of gewicht kunnen geen rechten worden ontleend. Waar mogelijk, wordt staalname uitgevoerd conform het inspectieprotocol:</p> <p>in een droge ruimte zoals een slaapkamer --&gt; ok</p> <p>in een natte ruimte zoals een keuken of badkamer --&gt; ok</p> <p>in een traphal --&gt; niet aanwezig</p> <p>een stookruimte --&gt; ok (berging)</p>

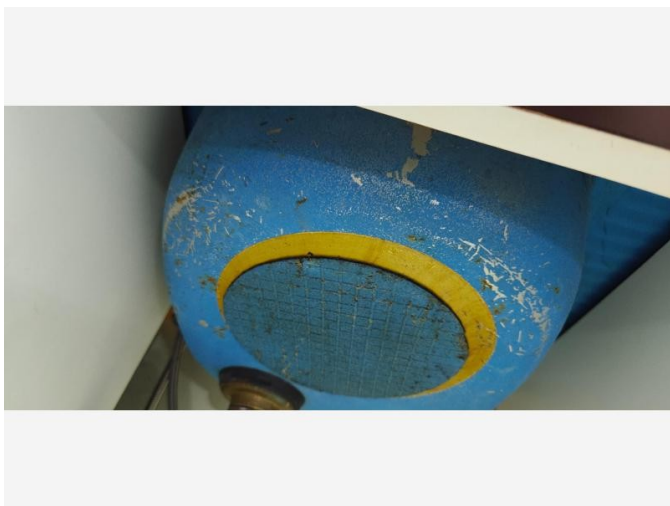
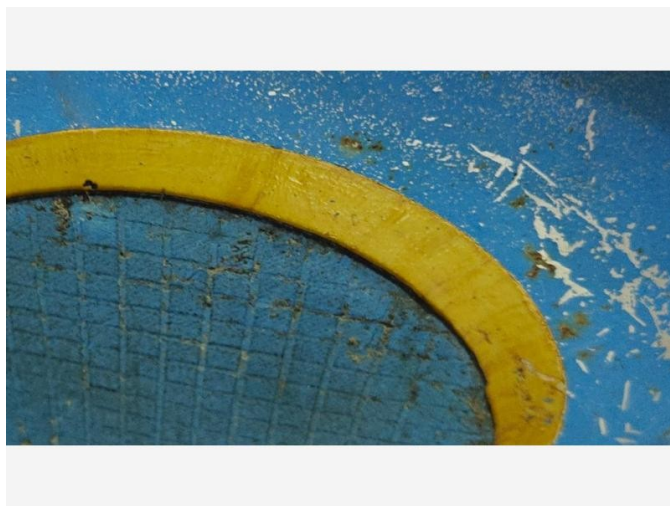
## Fiche 9: Coating spoelbak

Geen asbest

#	Type	Referentie	Resultaat
9.1	Puntmonster	3920KLO126-B1	Geen asbest

<b>Beschrijving</b>	Coating spoelbak
<b>Omgeving</b>	Binnen
<b>Primaire drager</b>	Sanitaire infrastructuur en uitrusting (toe- en afvoer)
<b>Bindmiddel van materiaal</b>	Coating
<b>Gebondenheid op basis van bindmiddel</b>	Hecht
<b>Hoeveelheid (gewicht - aantal)</b>	<ul style="list-style-type: none"><li>• 0,50 kg - 1 stuk</li></ul>
<b>Totaal gewicht</b>	0,50 kg
<b>Identificatiemethode</b>	Een monstername door de asbestdeskundige met laboanalyse door een asbestlabo.
<b>Destructieve handeling voor identificatie</b>	Nee

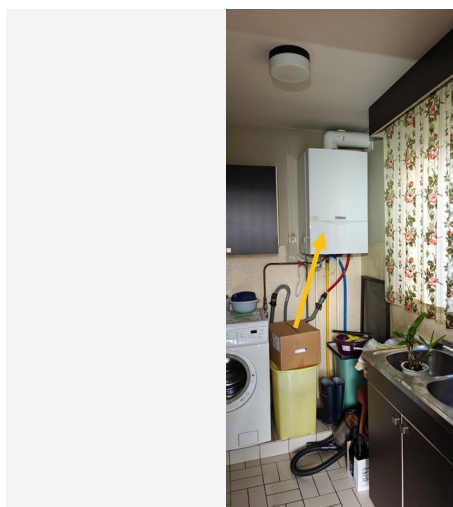
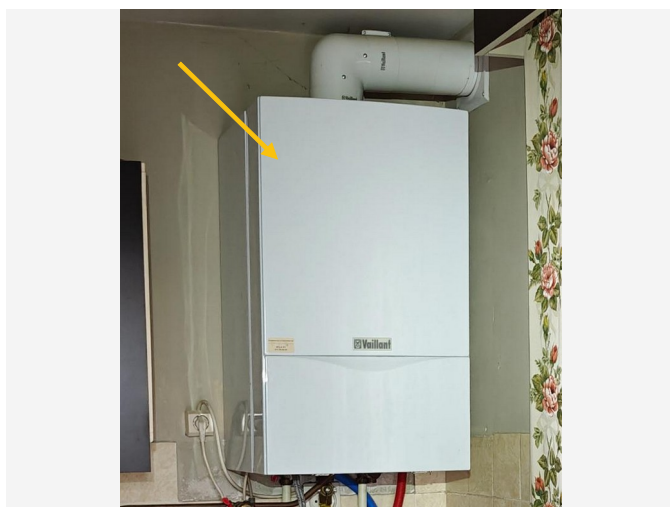
### Fiche 10: recente verwarmingsketel

Beschrijving	Notitie	Terug te vinden op plannen
Fiche 10: recente verwarmingsketel	De verwarmingsketel is van 2004 , hier mogen geen asbesthoudende materialen meer aanwezig zijn.	-
