Asbestinventarisatetest

Englebert Adanglaan 68, 3970 Leopoldsburg

Attestnummer : 20260222-000060.000

Uitgegeven op : 22.02.2026

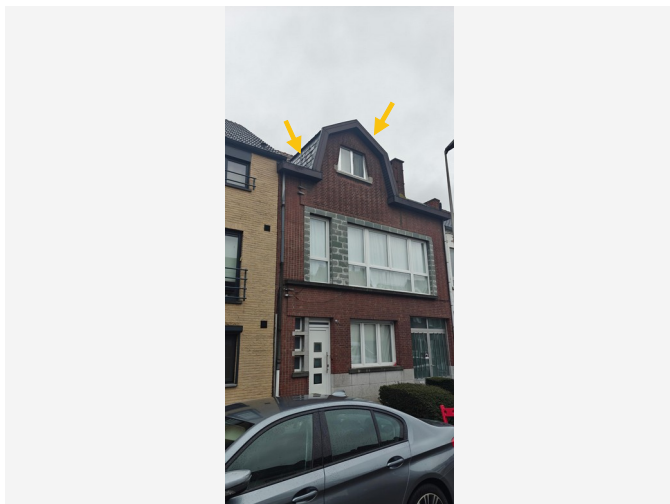
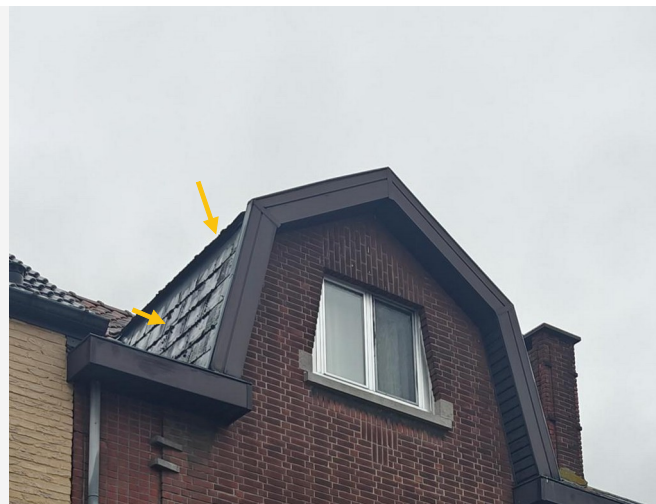
Het asbestmateriaal valt onder de mijlpaal van 2034.

Verwijderen

Risicobeoordeling

Laag materiaalrisico en/of verlaagde kans op vezelvrijgave

Beschrijving	leien aan dakkapel
Omgeving	Buiten
Primaire drager	Wand buitenschil
Asbestmateriaal	Dak- en gevelbekleding - Lei, shingle
Bindmiddel van asbestmateriaal	Cement
Gebondenheid op basis van bindmiddel	Hecht
Hoeveelheid (oppervlakte - aantal)	<ul style="list-style-type: none"> • 3,50 m² - 1 stuk
Totale oppervlakte	3,50 m ²
Eenvoudig bereikbaar	Ja
Bevestigingswijze	<ul style="list-style-type: none"> • Geschroefd • Genageld, geniet
Identificatiemethode	<p>De asbestdeskundige beoordeelt het materiaal als asbestverdacht en dus asbesthoudend, en dit zonder monstername.</p> <p>Motivatie: Er is een onderzoeksbeperking die monstername verhindert; De ruimte of het materiaal bevindt zich hoger dan 3,5 meter vanaf een vaste ondergrond.</p>
Destructieve handeling voor identificatie	Nee
Opmerking	De hoeveelheden zijn ter indicatie en betreffen een zo nauwkeurig mogelijke opmeting opmeting ter plaatse (indien mogelijk) of via Geopunt/ CadGis. Aan vermelde afmetingen/hoeveelheden of gewicht kunnen geen rechten worden ontleend.

- Zorg voor een veilig beheer. Vermijd het beschadigen van het asbestmateriaal. Controleer de toestand jaarlijks op wijzigingen.
- Hemelwater dat afspoelt van asbestcement daken of gevels kan asbestdeeltjes bevatten. Gebruik het enkel voor gesloten circuits (bv. spoelen toiletten). Reinig na het vervangen van het dak of de gevel de dakgoten en regenwaterput of -ton om asbesthoudend sediment of slib te verwijderen

- Eenvoudige handelingen: mag via doe-het-zelf of door werknemer(s) met opleidingsattest eenvoudige handelingen
Wegnemen intacte golfplaten asbestleien mag met de nodige preventiemaatregelen en voorzichtigheid zelf uitgevoerd worden. (zie onderaan verslag)

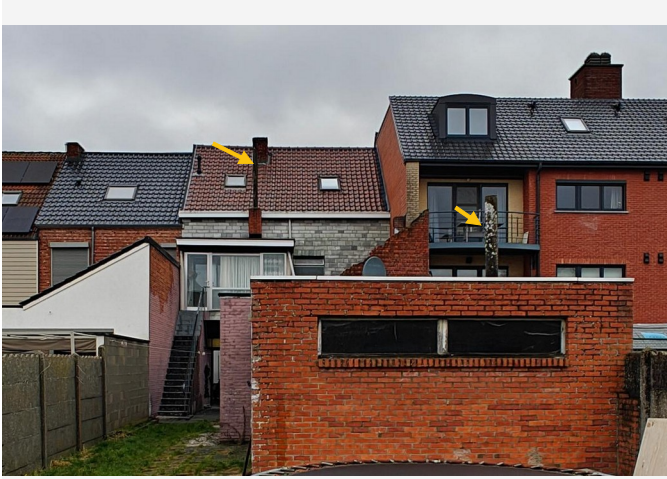
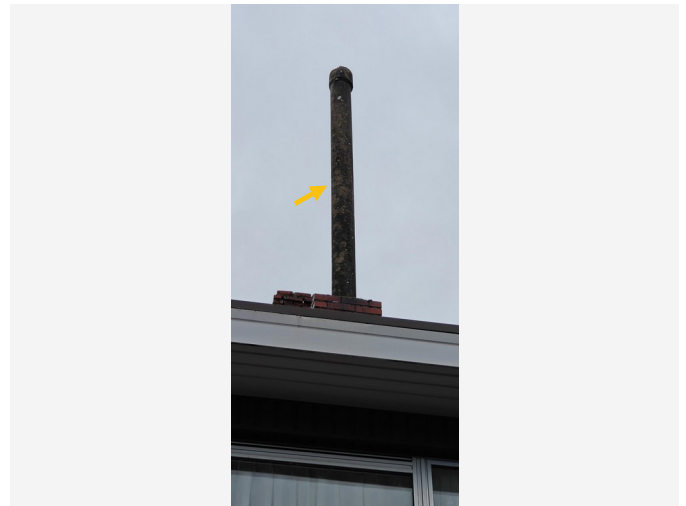
Het asbestmateriaal valt onder de mijlpaal van 2034.

Verwijderen

Eindbeoordeling materiaalrisico	Verhoogd materiaalrisico en/of verhoogde kans op vezelvrijgave
---------------------------------	--

Gebondenheid	Categorie 1: hechtgebonden in oorsprong
Asbestsoort (vezeltype)	Crocidoliet aanwezig
Asbestconcentratie	Laag (< 50%)
Afschermingsgraad van het gehele materiaal	Geheel of deels vrij aan de buitenlucht
Toestand van het materiaal	Matig beschadigd, matig verweerd

Beschrijving	AC Schouwbus
Omgeving	Buiten
Primaire drager	HVAC infrastructuur en uitrusting
Asbestmateriaal	Rookgaskanaal
Bindmiddel van asbestmateriaal	Cement
Gebondenheid op basis van bindmiddel	Hecht
Hoeveelheid (lengte - omtrek - dikte - aantal)	<ul style="list-style-type: none">• 1,00 m - 34,00 cm - 1,50 cm - 1 stuk
Totaal volume	0,005 m ³
Eenvoudig bereikbaar	Ja
Bevestigingswijze	<ul style="list-style-type: none">• Geklemd
Identificatiemethode	<p>De asbestdeskundige beoordeelt het materiaal als asbestverdacht en dus asbesthoudend, en dit zonder monstername.</p> <p>Motivatie: Er is een onderzoeksbeperking die monstername verhindert; De ruimte of het materiaal bevindt zich hoger dan 3,5 meter vanaf een vaste ondergrond.</p>
Destructieve handeling voor identificatie	Nee
Opmerking	De hoeveelheden zijn ter indicatie. Aan vermelde afmetingen/hoeveelheden of gewicht kunnen geen rechten worden ontleend.

- Zorg voor een veilig beheer. Vermijd het beschadigen van het asbestmateriaal. Controleer de toestand jaarlijks op wijzigingen.
- Voer bijkomende staalname(s) uit.

- Eenvoudige handelingen: mag via doe-het-zelf of door werknemer(s) met opleidingsattest eenvoudige handelingen
Wegnemen intacte schouwbus mag met de nodige preventiemaatregelen (zie onderaan verslag) en voorzichtigheid zelf uitgevoerd worden.
Bij verwijdering in eigen beheer dient men rekening te houden met de volgende stappen:
Gebruik maken van de correcte pbm's (FFP3 masker, veiligheidsbril, overal type Tyvec met kap(minimaal Cat III, type 5/6), handschoenen en overschoenen)
Materiaal voldoende bevochtigen/fixeren.

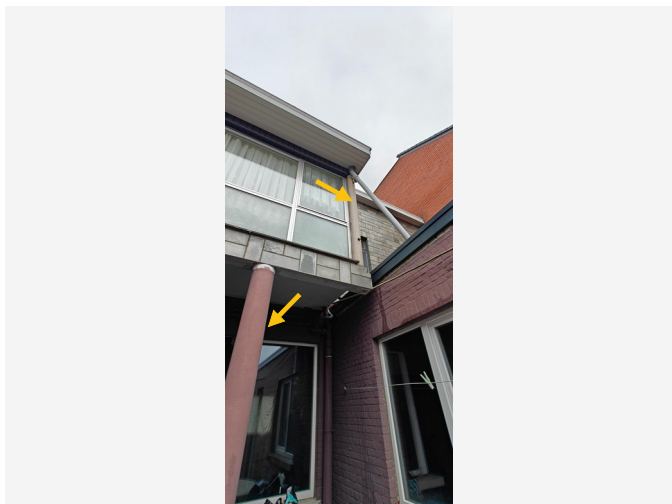
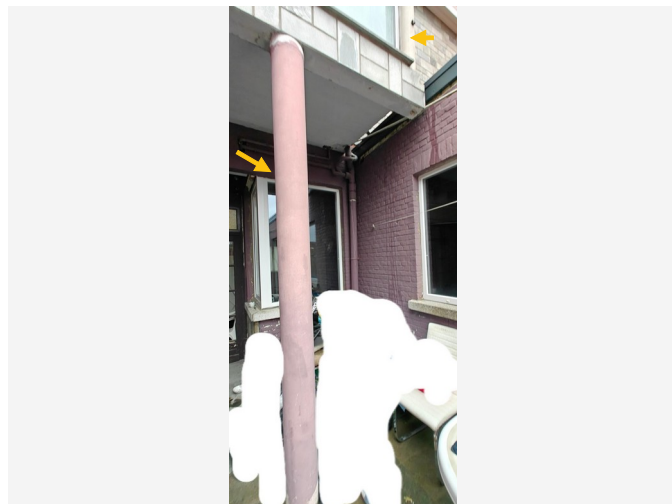
Het asbestmateriaal valt onder de mijlpaal van 2040.

Maatregelen nemen

Verhoogd materiaalrisico en/of verhoogde kans op vezelvrijgave

Gebondenheid	Categorie 1: hechtgebonden in oorsprong
Asbestsoort (vezeltype)	Crocidoliet aanwezig
Asbestconcentratie	Laag (< 50%)
Afschermingsgraad van het gehele materiaal	Geheel of deels vrij aan de buitenlucht
Toestand van het materiaal	Matig beschadigd, matig verweerd

Beschrijving	Verloren bekisting
Omgeving	Buiten
Primaire drager	Vloer
Asbestmateriaal	Verloren bekisting - Buis, koker
Bindmiddel van asbestmateriaal	Cement
Gebondenheid op basis van bindmiddel	Hecht
Hoeveelheid (lengte - omtrek - dikte - aantal)	<ul style="list-style-type: none"> • 3,10 m - 70,00 cm - 1,50 cm - 2 stuks • 2,00 m - 48,00 cm - 1,50 cm - 2 stuks
Totaal volume	0,094 m ³
Eenvoudig bereikbaar	<p>Nee</p> <ul style="list-style-type: none"> • Verwijdering tast de bouwkundige integriteit aan.
Bevestigingswijze	<ul style="list-style-type: none"> • Geklemd • Verlijmd, ingegoten, versmeerd
Identificatiemethode	<p>De asbestdeskundige beoordeelt het materiaal als asbestverdacht en dus asbesthoudend, en dit zonder monstername.</p> <p>Motivatie: De opdrachtgever weigert om het materiaal te laten bemonsteren.</p>
Destructieve handeling voor identificatie	Nee
Opmerking	De hoeveelheden zijn ter indicatie en betreffen een zo nauwkeurig mogelijke opmeting opmeting ter plaatse (indien mogelijk) of via Geopunt/ CadGis. Aan vermelde afmetingen/hoeveelheden of gewicht kunnen geen rechten worden ontleend.

- Zorg voor een veilig beheer. Vermijd het beschadigen van het asbestmateriaal. Controleer de toestand jaarlijks op wijzigingen.
- Zorg voor een veilig beheer en verwijder dit asbestmateriaal wanneer het bij werken eenvoudig bereikbaar wordt. Controleer de toestand jaarlijks op wijzigingen.
- Voer bijkomende staalname(s) uit.

- Eenvoudige handelingen: mag via doe-het-zelf of door werknemer(s) met opleidingsattest eenvoudige handelingen
Wegnemen intacte pilaar mag met de nodige preventiemaatregelen (zie onderaan verslag) en voorzichtigheid zelf uitgevoerd worden. Gelet op de structurele functie en de moeilijkheid de toepassing in zijn geheel te verwijderen, wordt dit echter afgeraden.

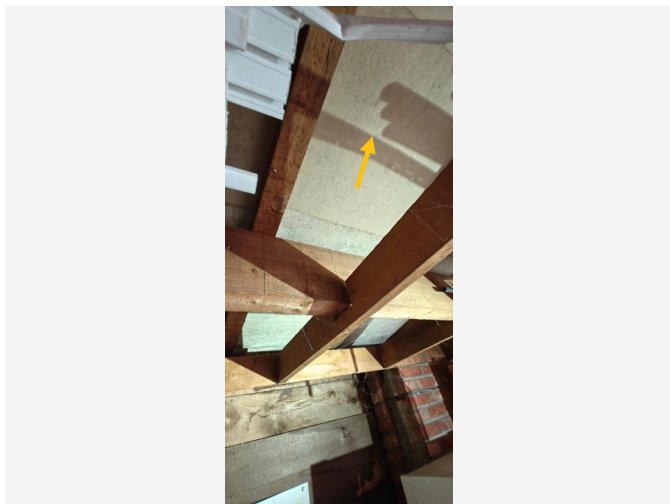
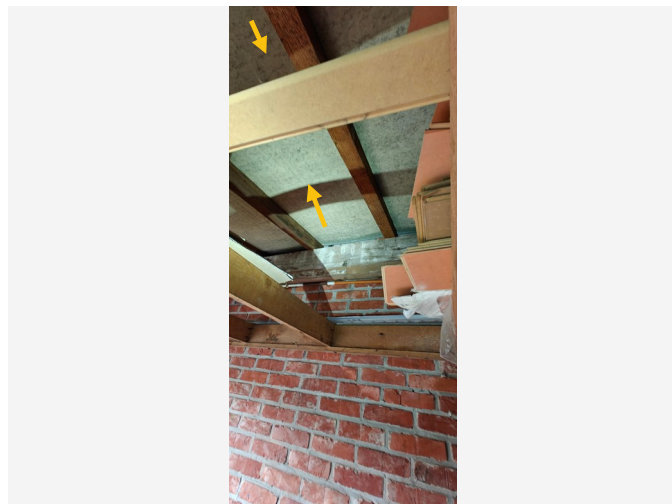
Het asbestmateriaal valt onder de mijlpaal van 2040.

Maatregelen nemen

Verhoogd materiaalrisico en/of verhoogde kans op vezelvrijgave

Gebondenheid	Categorie 1: hechtgebonden in oorsprong
Asbestsoort (vezeltype)	Crocidoliet aanwezig
Asbestconcentratie	Laag (< 50%)
Afschermingsgraad van het gehele materiaal	Geheel of deels (ook) vrij aan de binnenlucht
Toestand van het materiaal	Licht beschadigd, licht verweerd. Intact calciumsilicaatmateriaal of categorie III 'gebondenheid'

Beschrijving	Onderdak type Menuiserite
Omgeving	Binnen
Primaire drager	Schuin dak
Asbestmateriaal	Plaat, paneel, tablet - Type Menuiserite
Bindmiddel van asbestmateriaal	Cement
Gebondenheid op basis van bindmiddel	Hecht
Hoeveelheid (oppervlakte - dikte - aantal)	<ul style="list-style-type: none"> • 15,00 m² - 0,30 cm - 1 stuk
Totaal volume	0,045 m ³
Eenvoudig bereikbaar	<p>Nee</p> <ul style="list-style-type: none"> • Het asbestmateriaal is bedekt (uitgezonderd laag verf, coating, behang, kunststof, textiel) en het wegnemen van het bedekkende materiaal kan niet zonder het bedekkende materiaal te beschadigen.
Bevestigingswijze	<ul style="list-style-type: none"> • Geklemd • Genageld, geniet
Identificatiemethode	<p>De asbestdeskundige beoordeelt het materiaal als asbestverdacht en dus asbesthoudend, en dit zonder monstername.</p> <p>Motivatie: De opdrachtgever weigert om het materiaal te laten bemonsteren.</p>

- Zorg voor een veilig beheer. Vermijd het beschadigen van het asbestmateriaal. Controleer de toestand jaarlijks op wijzigingen.
- Zorg voor een veilig beheer en verwijder dit asbestmateriaal wanneer het bij werken eenvoudig bereikbaar wordt. Controleer de toestand jaarlijks op wijzigingen.
- Voer bijkomende staalname(s) uit.

- Eenvoudige handelingen: mag via doe-het-zelf of door werknemer(s) met opleidingsattest eenvoudige handelingen
Wegnemen intacte golfplaten asbestleien mag met de nodige preventiemaatregelen en voorzichtigheid zelf uitgevoerd worden. (zie onderaan verslag)

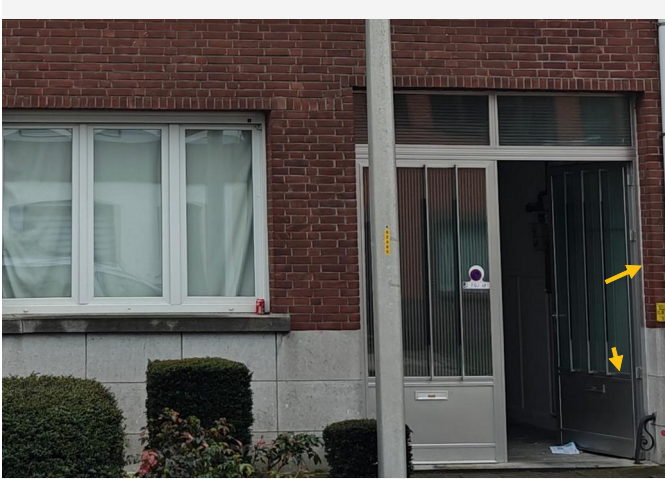
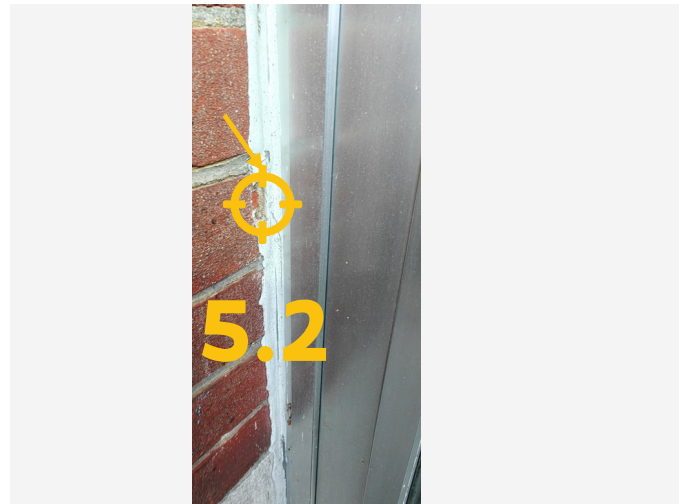
Het asbestmateriaal valt onder de mijlpaal van 2040.

Zorgvuldig beheren

Laag materiaalrisico en/of verlaagde kans op vezelvrijgave

Gebondenheid	Categorie 1: hechtgebonden in oorsprong
Asbestsoort (vezeltype)	Alleen chrysotiel
Asbestconcentratie	Laag (< 50%)
Afschermingsgraad van het gehele materiaal	Geheel of deels vrij aan de buitenlucht
Toestand van het materiaal	Licht beschadigd, licht verweerd. Intact calciumsilicaatmateriaal of categorie III 'gebondenheid'

#	Type	Referentie	Resultaat
5.1	Puntmonster	3970ENA68-Ma1	Geen asbest
5.2	Puntmonster	3970ENA68-Ma2	Chrysotiel

Beschrijving	Mastiek
Omgeving	Buiten
Primaire drager	Wandopening verticaal (raam, deur, ...)
Asbestmateriaal	In-situ afwerkingslagen - Pasta, stopverf, voegsel, stopsel, vulsel, mastiek, katten, ...
Bindmiddel van asbestmateriaal	Kitten, mastiek, pasta
Gebondenheid op basis van bindmiddel	Hecht
Hoeveelheid (gewicht - aantal)	<ul style="list-style-type: none">• 1,47 kg - 1 stuk
Totaal gewicht	1,47 kg
Eenvoudig bereikbaar	Ja
Bevestigingswijze	<ul style="list-style-type: none">• Verlijmd, ingegoten, versmeerd
Identificatiemethode	Een monstername door de asbestdeskundige met laboanalyse door een asbestlabo.
Destructieve handeling voor identificatie	Nee
Opmerking	De hoeveelheden zijn ter indicatie. Aan vermelde afmetingen/hoeveelheden of gewicht kunnen geen rechten worden ontleend.

- Zorg voor een veilig beheer. Vermijd het beschadigen van het asbestmateriaal. Controleer de toestand jaarlijks op wijzigingen.

- Eenvoudige handelingen: mag via doe-het-zelf of door werknemer(s) met opleidingsattest eenvoudige handelingen
Deze toepassing kan door een aannemer die over een opleidingsattest eenvoudige handelingen beschikt of door een particulier (doe-het-zelf), verwijderd worden indien er geen verhoogd risico op vrijgave van asbestvezels (max. concentratie 0,01 vezels/cm³ - CODEX Art. VI.3-54) ontstaat en de toepassing voorafgaand wordt gefixeerd/bevochtigd; de individuele elementen zonder machinale werktuigen (boormachine, slijpschijf, hogedrukreiniger,...) en zonder breken of gooien een voor een losgemaakt worden; en ten slotte dubbel en luchtdicht verpakt weggevoerd worden naar een erkend afvalpunt (recyclagepark).

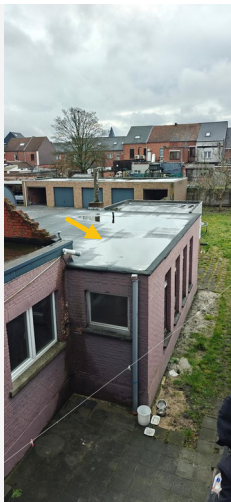
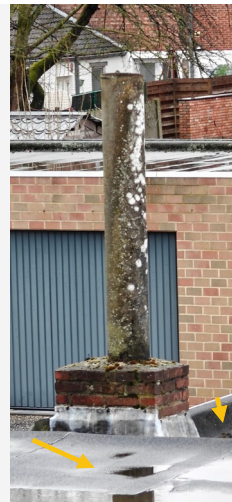
Het asbestmateriaal valt onder de mijlpaal van 2040.

Zorgvuldig beheren

Beschrijving	Roofing
Omgeving	Buiten
Primaire drager	Plat dak
Asbestmateriaal	Dak- en gevelbekleding - Roofing
Bindmiddel van asbestmateriaal	Bitumen (roofing, teer, asfalt)
Gebondenheid op basis van bindmiddel	Hecht
Hoeveelheid (oppervlakte - aantal)	<ul style="list-style-type: none"> • 95,00 m² - 1 stuk
Totale oppervlakte	95,00 m ²
Eenvoudig bereikbaar	Ja
Bevestigingswijze	<ul style="list-style-type: none"> • Verlijmd, ingegoten, versmeerd
Identificatiemethode	<p>De asbestdeskundige beoordeelt het materiaal als asbestverdacht en dus asbesthoudend, en dit zonder monsternamen.</p> <p>Motivatie: De opdrachtgever weigert om het materiaal te laten bemonsteren.</p>
Destructieve handeling voor identificatie	Nee
Opmerking	<p>Staalname tot op de eventuele onderliggende lagen is niet mogelijk zonder uitbreiding naar een destructief onderzoek.</p> <p>De hoeveelheden zijn ter indicatie en betreffen een zo nauwkeurig mogelijke opmeting opmeting ter plaatse (indien mogelijk) of via Geopunt/ CadGis. Aan vermelde afmetingen/hoeveelheden of gewicht kunnen geen rechten worden ontleend.</p>

- Eenvoudige handelingen: mag via doe-het-zelf of door werknemer(s) met opleidingsattest eenvoudige handelingen
Deze toepassing kan door een aannemer die over een opleidingsattest eenvoudige handelingen beschikt of door een particulier (doe-het-zelf), verwijderd worden indien er geen verhoogd risico op vrijgave van asbestvezels (max. concentratie 0,01 vezels/cm³ - CODEX Art. VI.3-54) ontstaat en de toepassing voorafgaand wordt gefixeerd/bevochtigd; de individuele elementen zonder machinale werktuigen (boormachine, slijpschijf, hogedrukreiniger,...) en zonder breken of gooien een voor een losgemaakt worden; en ten slotte dubbel en luchtdicht verpakt weggevoerd worden naar een erkend afvalpunt (recyclagepark).

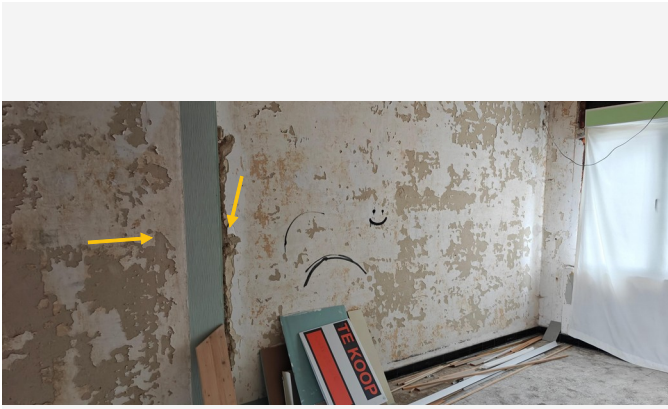
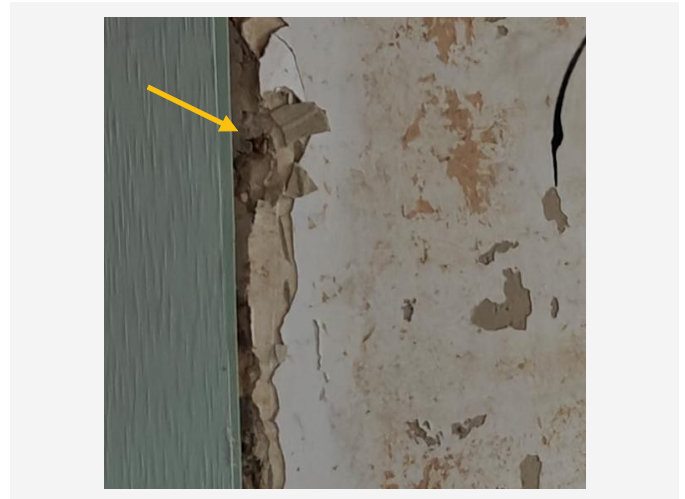
Fiche 9: Pleisterwerk muren

Geen asbest

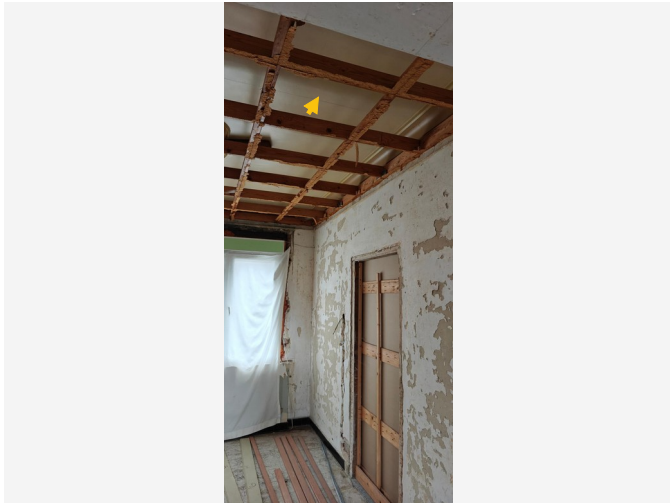
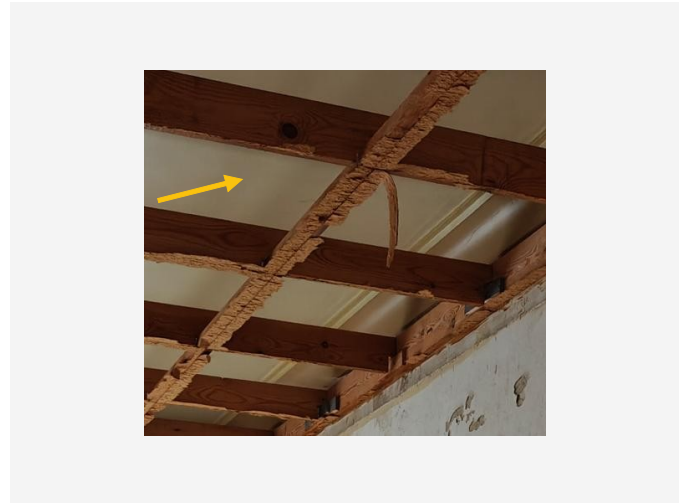
Fiche 10: Pleisterwerk plafonds

Geen asbest

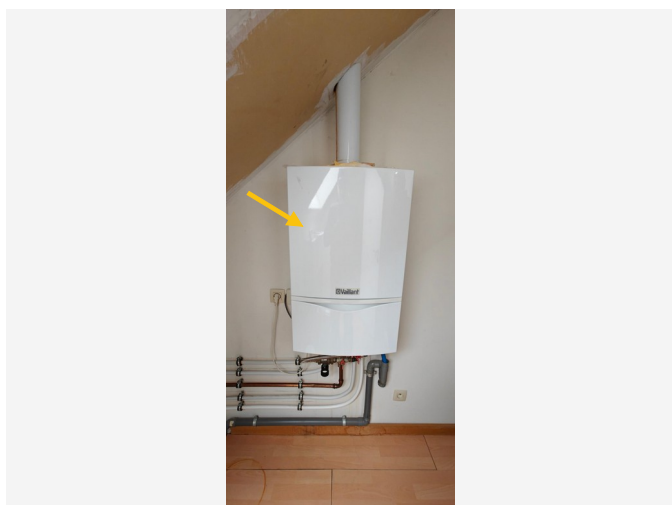
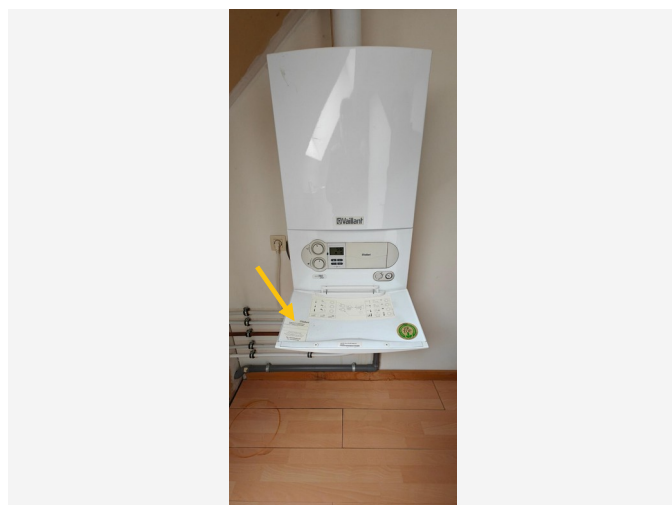
Beschrijving	Notitie	Terug te vinden op plannen
Fiche 11: CV-ketel (niet verdacht)	De CV-ketel (dichtingen, isolerend materiaal) is niet asbestverdacht.	-
