Asbestinventarisatetest

Knapenhoef 29, 3920 Lommel

Attestnummer : 20250812-000181.000

Asbestveilig (maar niet asbestvrij)

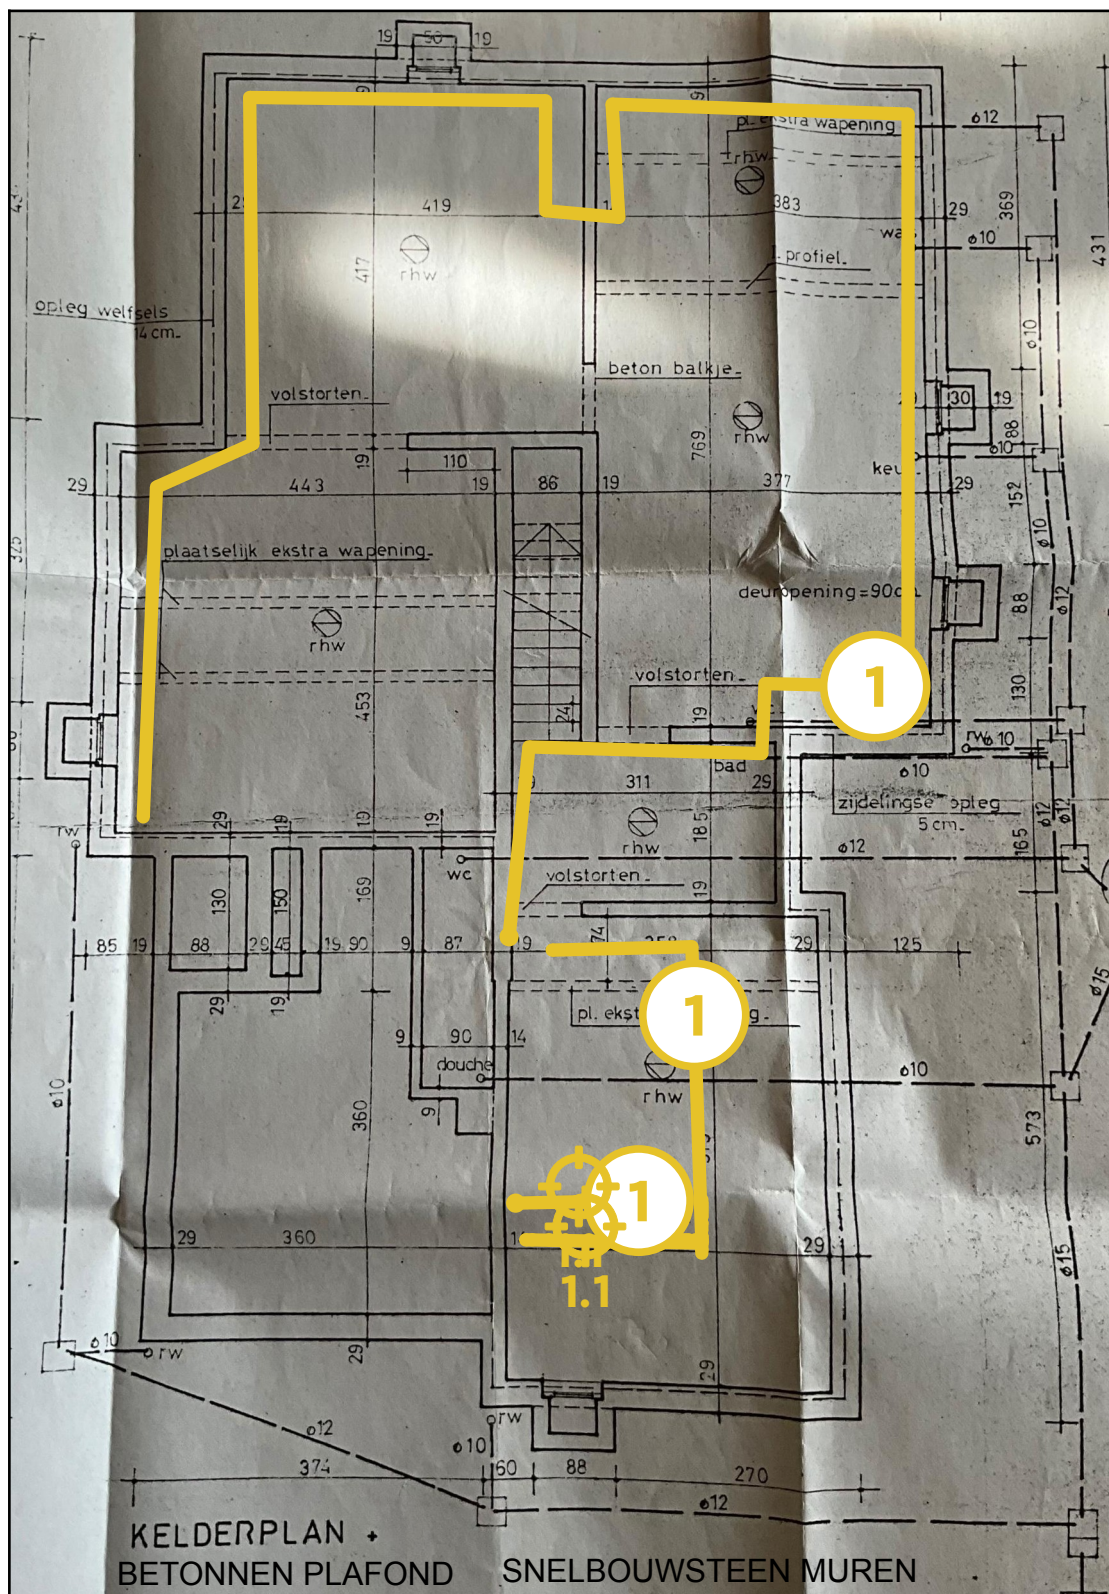
Plan 1.1: Kelder

1. Leidingisolatie: verdacht (staalname) - kelder	Asbestmateriaal	Zorgvuldig beheren
1.1 Code: 1	Mengmonster	-

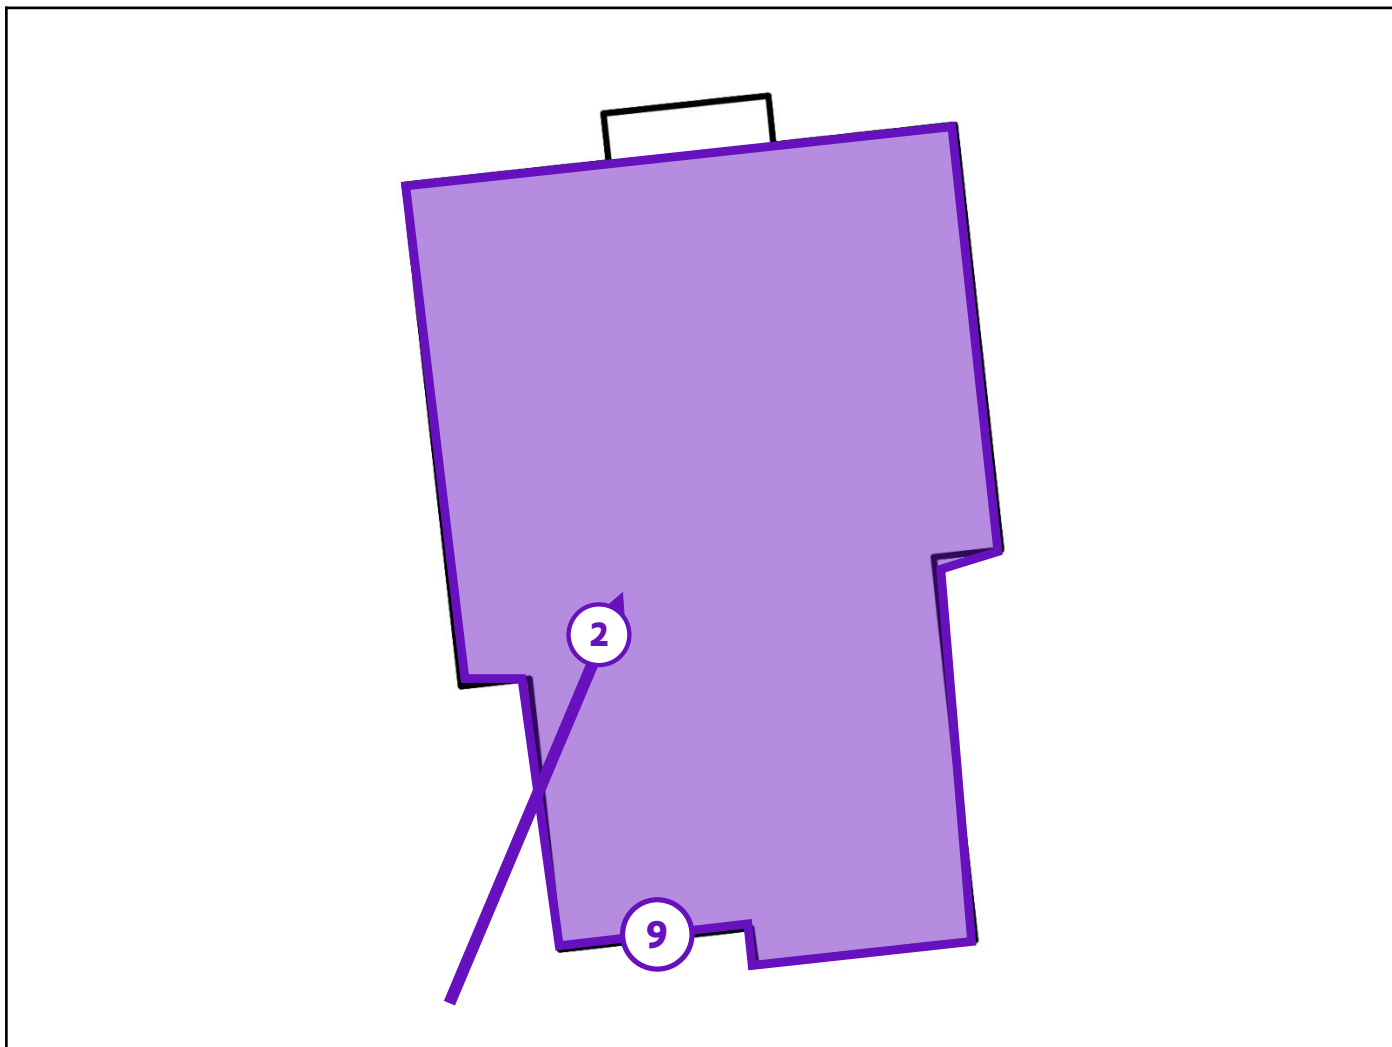
Plan 1.4: dak plan

Beschrijving	Type	Actie
2. Schouw op het dak	Beperking	-
9. Onderdak: niet verdacht	Advies	-

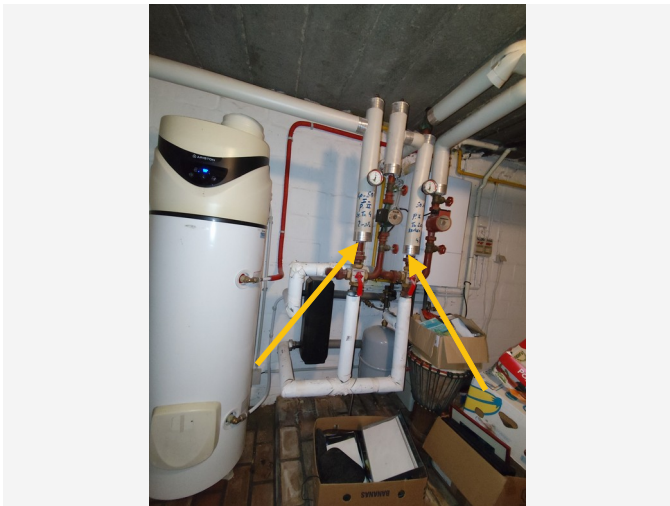
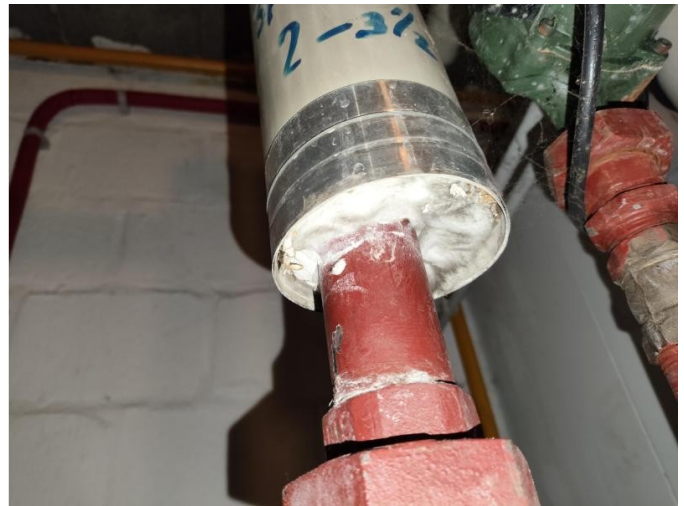
Het asbestmateriaal valt onder de mijlpaal van 2040.

Eindbeoordeling materiaalrisico	Laag materiaalrisico en/of verlaagde kans op vezelvrijgave
---------------------------------	--

Gebondenheid	Categorie 1: hechtgebonden in oorsprong
Asbestsoort (vezeltype)	Amfibool aanwezig, uitgezonderd crocidoliet
Asbestconcentratie	Hoog ($\geq 50\%$)
Afschermingsgraad van het gehele materiaal	Geheel of deels (ook) vrij aan de binnenlucht
Toestand van het materiaal	Onbeschadigd, niet verweerd

#	Type	Referentie	Resultaat
1.1	Mengmonster	1	Amosiet

Beschrijving	Leidingisolatie: verdacht (staalname) - kelder
Omgeving	Binnen
Primaire drager	HVAC infrastructuur en uitrusting
Asbestmateriaal	In-situ afwerkingslagen - Thermische isolatie
Bindmiddel van asbestmateriaal	Bitumen (roofing, teer, asfalt)
Gebondenheid op basis van bindmiddel	Hecht
Hoeveelheid (lengte - omtrek - dikte - aantal)	<ul style="list-style-type: none"> • 1,00 m - 10,00 cm - 1,00 cm - 1 stuk
Totaal volume	0,001 m ³
Eenvoudig bereikbaar	Ja
Bevestigingswijze	<ul style="list-style-type: none"> • Verlijmd, ingegoten, versmeerd
Identificatiemethode	Vaststelling met monsternamen
Destructieve handeling voor identificatie	Nee
Opmerking	<p>De leidingen waren ingekapseld met plastic, maar aan de ketel zijn er nog enkele openingen waar het gips zichtbaar is. Hier zijn de stalen genomen. Gezien we de plastic niet willen beschadigen, dus het kan zijn dat er achter het plastic nog leidingisolatie aanwezig is. De vermelde lengtes, omtrekken en diktes betreffen een beredeneerde schatting. Er worden geen rechten verleend aan deze lengtes, omtrekken en diktes. De dikte is een schatting die voorkomt uit de monsterplaatsen en is daarom niet altijd representatief.</p> <p>Notitie:</p> <p>Er werden mengmonsters genomen volgens de richtlijnen van het inspectieprotocol.</p> <p>Er kunnen bijkomende stalen genomen worden om bepaalde zones uit te sluiten</p>

- Scherm in afwachting van verwijdering het asbestmateriaal af van luchtstromingen en verstoring: bijvoorbeeld door het te verpakken, te fixeren, af te dekken, signalisatie - afbakening aan te brengen, ...

- Hermetische zone (erkend asbestverwijderaar)
Toepassing mag niet door doe-het-zelf of opgeleid aannemer 8 basis asbest verwijderd worden! HZ Erkend asbestverwijderaar : Gipsisolatie wordt losgesneden van dragermateriaal (leiding), asbesthoudend gips zal gemakkelijk verbrossen en is losgebonden. Om geen asbestvezels te verspreiden naar de omgeving, dient dit in hermetische zone verwijderd te worden. Verzamel best zoveel mogelijk bewijsdocumenten na verwijdering voor een actualisatie van uw attest (facturen, stortingsbewijs en foto's). Asbest insluiten mag niet tenzij dit in afwachting van verwijdering nodig is om het risico te verlagen of om het veilig te beheren (tijdelijk afdekken) Zie ook link Zie <https://ovam.vlaanderen.be/wie-mag-wat-verwijderen>
<https://ovam.vlaanderen.be/voorzorgsmaatregelen-bij-asbestverwijdering>
<https://ovam.vlaanderen.be/asbestafval-afvoeren> Zie ook wetgevend kader (website van de OVAM en CODEX boek VI titel 3). <http://werk.belgie.be/sites/default/files/content/documents/Welzijn%20op%20het%20werk/Regelgeving/Codex%20boek%20VI%20titel%203%20Asbest.pdf> methodiek verwijderingsmethodes worden achteraan in het attest verder toegelicht

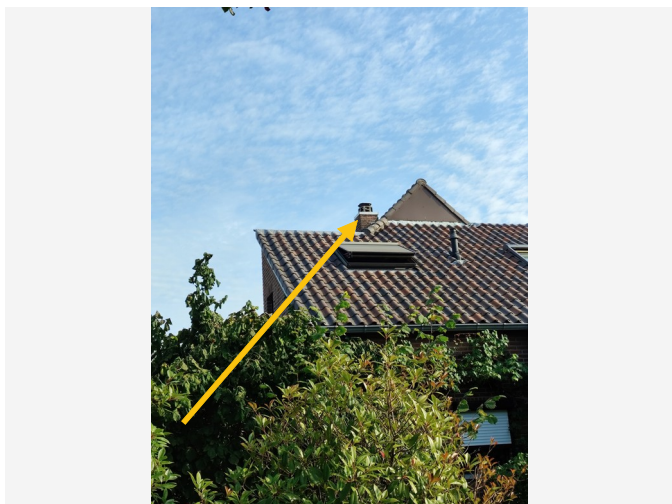
Situeringfoto

Tijdelijke beperking

Reden: Het te onderzoeken materiaal situeert zich hoger dan 3,50 m te rekenen vanaf een veilige ondergrond

Uitleg van de asbestdeskundige: Bij werken (dak of reiniging schouw) kan een stelling geplaatst worden , het is niet duidelijk of er asbestverdachte materialen aanwezig zijn in de schouw.

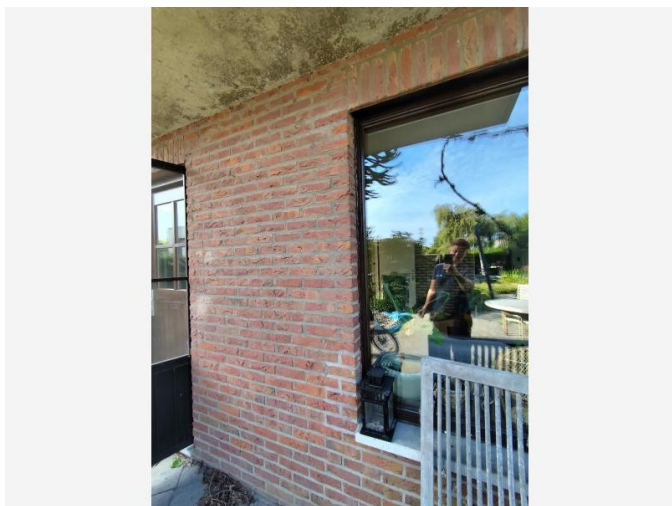
De gebruikte siliconen kit is niet asbestverdacht.

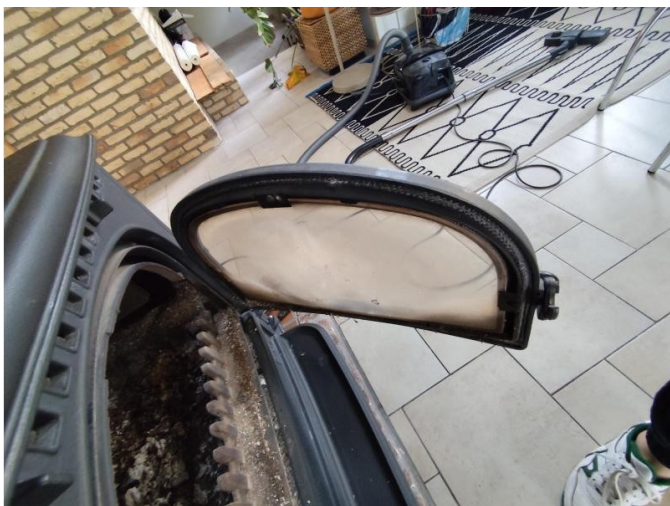
De koord werd visueel herkend als een synthetische koord en is niet asbesthoudend.

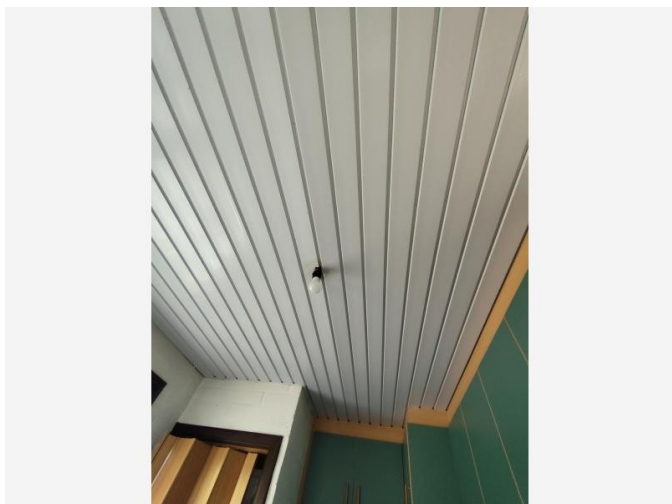
Alle plafonds zijn afgewerkt met valse plafonds in plaatmateriaal, gyporc, hout en pvc. Het is niet duidelijk of er pleisterwerk of ander verdacht asbestmateriaal aanwezig is achter deze valse plafonds, het is aangewezen om bijkomend onderzoek uit te voeren bij werken. Het plafond bestaat uit gipsplaten. Zonder destructieve handeling is het niet mogelijk om na te gaan of er asbesthoudende materialen aanwezig zijn achter de plafondafwerking. Als bij sloop of renovatie blijkt dat er boven dit plafond nog pleisterwerk aanwezig is, moet dit bemonsterd worden.

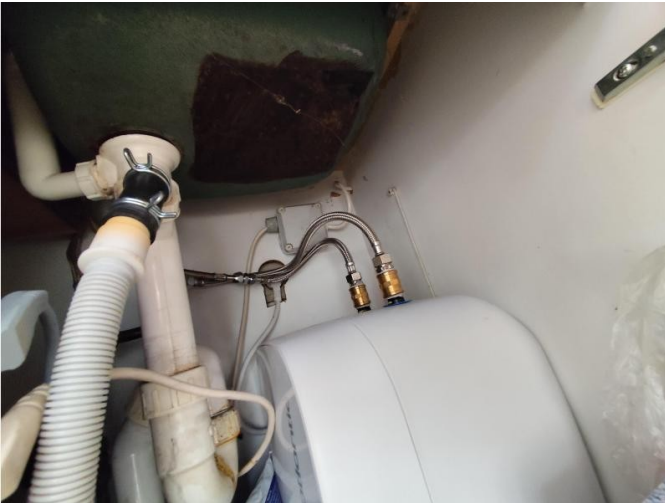
De ontbreuningsplaat spoelbak keuken werd gecontroleerd en is niet verdacht

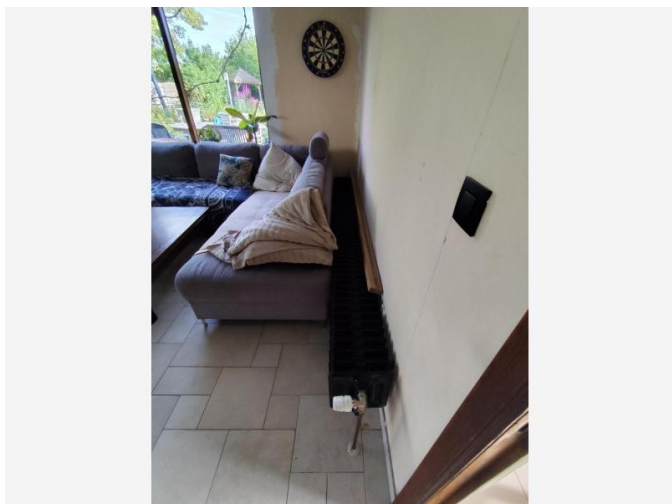
Mogelijks bevinden er zich in de radiator asbesthoudende pakkingen. Een monsternamen om dit uit te sluiten wordt verhinderd om destructieve handelingen aan een installatie in gebruik te vermijden.

Er kunnen inwendige asbesthoudende dichtingen aanwezig zijn tussen de lamellen of aan de doppen van de gietijzeren radiatoren.

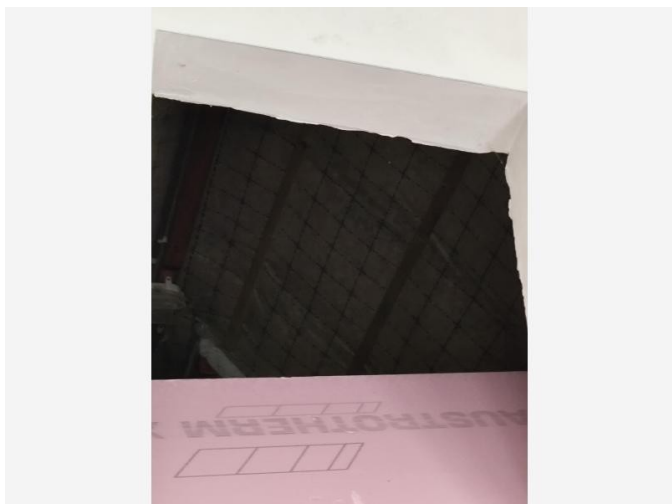
Het dak werd gecontroleerd via de zolderruimte. Er is geen verdacht onderdak vastgesteld.

Deze handeling is een steekproef, er is geen garantie dat het volledige dak met éénzelfde materiaal is opgebouwd. Dit kan enkel via destructief onderzoek vastgesteld worden.

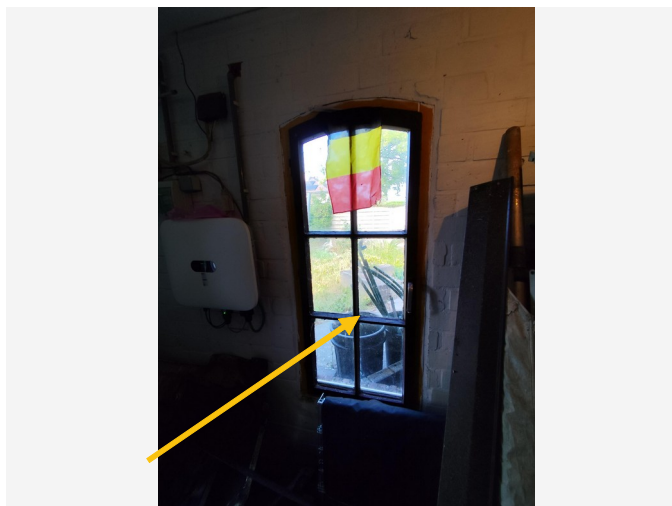
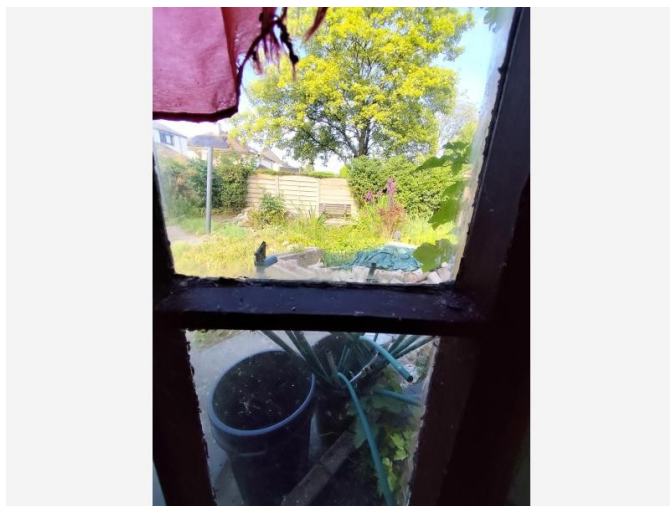
Geen asbest

#	Type	Referentie	Resultaat
10.1	Puntmonster	3	Geen asbest

Beschrijving	Stopverf (staalname) - garage
Omgeving	Grenst aan binnen- en buitenlucht
Primaire drager	Wandopening verticaal (raam, deur, ...)
Bindmiddel van materiaal	Kitten, mastiek, pasta
Gebondenheid op basis van bindmiddel	Hecht
Hoeveelheid (gewicht - aantal)	<ul style="list-style-type: none">• 5,00 kg - 1 stuk
Totaal gewicht	5,00 kg
Identificatiemethode	Vaststelling met monstername
Destructieve handeling voor identificatie	Nee
Opmerking	hoeveelheden betreft 18 lm Het gewicht en lm is een berekeneerde schatting. Er worden geen rechten verleend aan deze oppervlaktes. De dikte is een schatting die voorkomt uit de monsterplaatsen en is daarom niet altijd representatief.

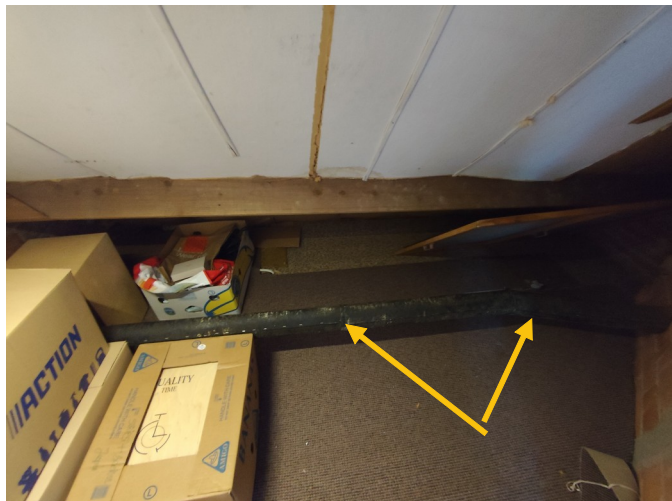
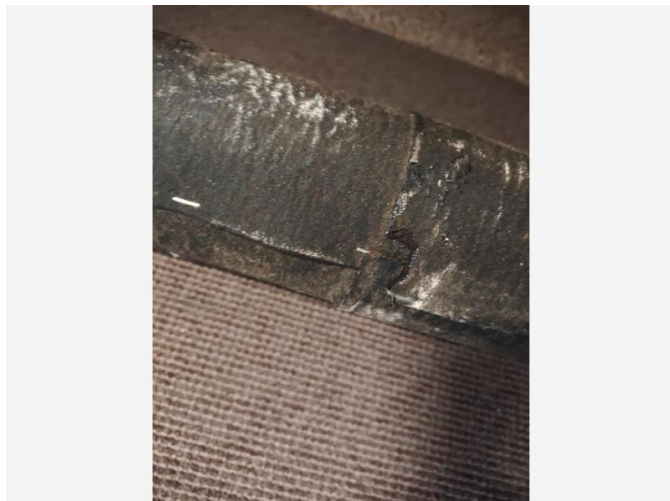
Fiche 11: Leidingisolatie: verdacht (staalname) - verdieping

Geen asbest

#	Type	Referentie	Resultaat
11.1	Mengmonster	2	Geen asbest

Beschrijving	Leidingisolatie: verdacht (staalname) - verdieping
Omgeving	Binnen
Primaire drager	HVAC infrastructuur en uitrusting
Bindmiddel van materiaal	Bitumen (roofing, teer, asfalt)
Gebondenheid op basis van bindmiddel	Hecht
Hoeveelheid (lengte - omtrek - dikte - aantal)	<ul style="list-style-type: none">• 8,00 m - 52,00 cm - 1,00 cm - 1 stuk
Totaal volume	0,042 m ³
Identificatiemethode	Vaststelling met monstername
Destructieve handeling voor identificatie	Nee
Opmerking	<p>De vermelde lengtes, omtrekken en diktes betreffen een beredeerde schatting. Er worden geen rechten verleend aan deze lengtes, omtrekken en diktes . De dikte is een schatting die voorkomt uit de monsterplaatsen en is daarom niet altijd representatief.</p> <p>Notitie : Er werden mengmonsters genomen volgens de richtlijnen van het inspectieprotocol. Er kunnen bijkomende stalen genomen worden om bepaalde zones uit te sluiten</p> <p>Er werden mengmonsters genomen volgens de richtlijnen van het inspectieprotocol.</p> <p>Er kunnen bijkomende stalen genomen worden om bepaalde zones uit te sluiten</p>
