Asbestinventarisatetest

Kerkplein 13F, 3920 Lommel

Attestnummer : 20260320-000146.000

Uitgegeven op : 20.03.2026

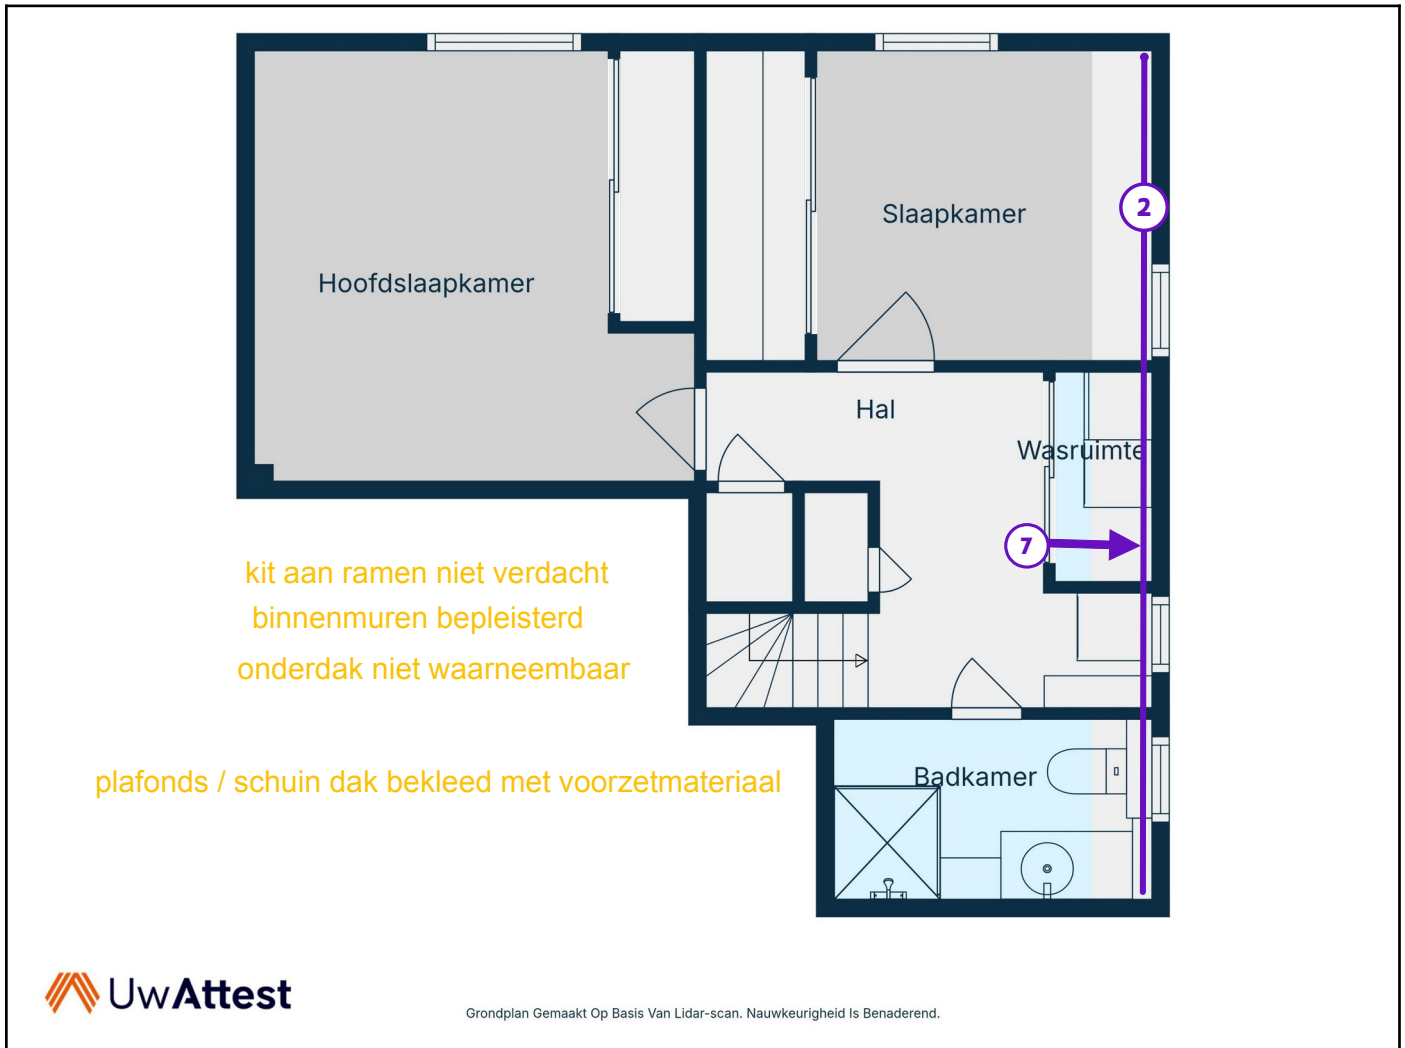
Plan 1.3: Verdieping

Beschrijving	Type	Actie
1. Onderdak (niet waarneembaar)	Beperking	-
2. Muren bestaande uit voorzetpanelen	Advies	-
3. Plafonds / schuin dak bestaande uit voorzetpanelen	Advies	-
4. Pleisterwerk wanden	Geen asbest	-
7. CV-ketel (niet verdacht)	Overige ruimte of materiaal	-

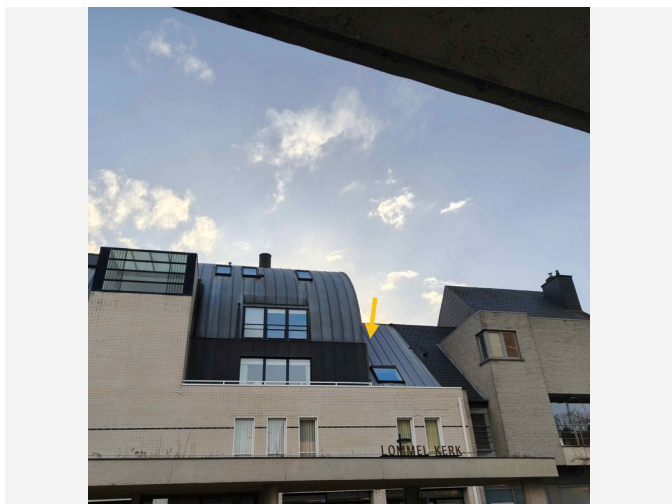
Situeringfoto

Tijdelijke beperking

Reden: Niet waarneembaar

Uitleg van de asbestdeskundige: Het onderdak is niet waarneembaar. Op dit ogenblik kan hiervoor in de databank geen adviesfiche voor opgesteld worden.

Onderzoek hiervan hoort te worden uitgevoerd in het attest van de gemeenschappelijke delen.

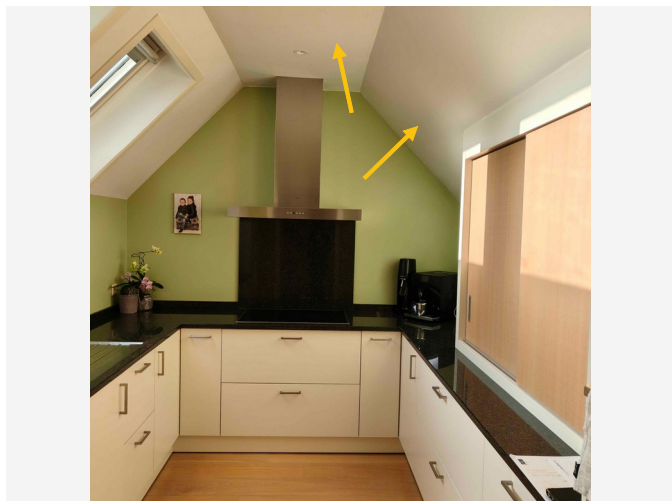
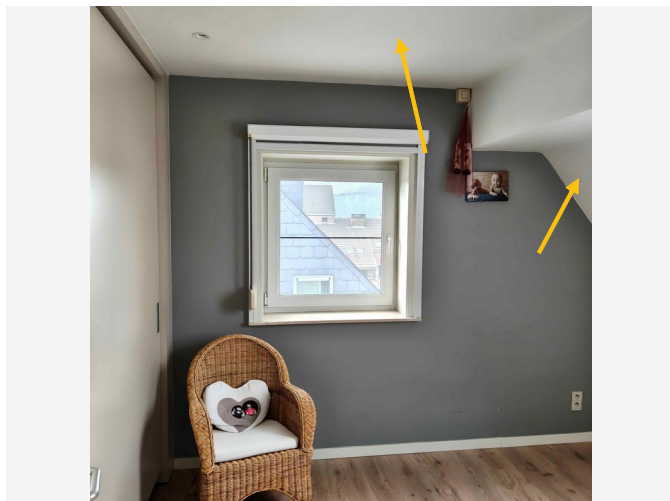
Fiche 3: Plafonds / schuin dak bestaande uit voorzetpanelen

Informatie over een niet-asbestverdacht materiaal

De plafonds/schuine kanten van het dak werden afgewerkt met niet-asbestverdachte voorzetpanelen waardoor inspectie van eventuele achterliggende lagen niet kon uitgevoerd worden.

Basis voor advies	De asbestdeskundige beoordeelt het materiaal als niet-asbestverdacht.
Primaire drager	Plafond

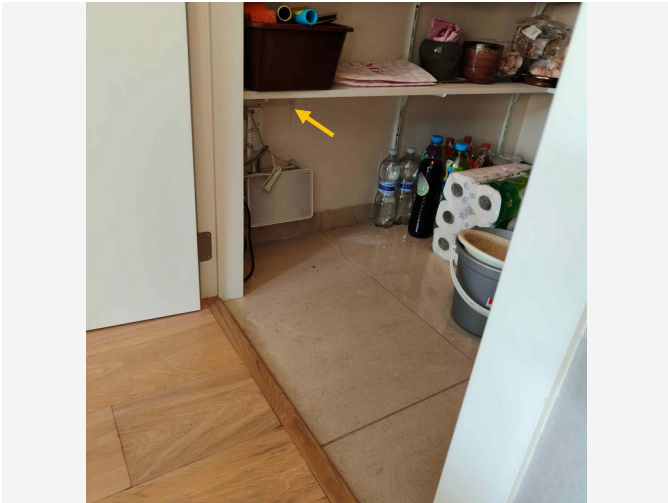
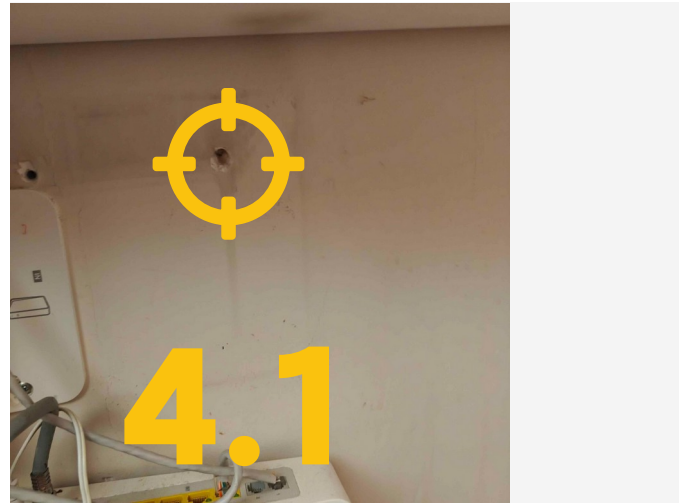
Fiche 4: Pleisterwerk wanden

Geen asbest

#	Type	Referentie	Resultaat
4.1	Mengmonster	pleister muur	Geen asbest

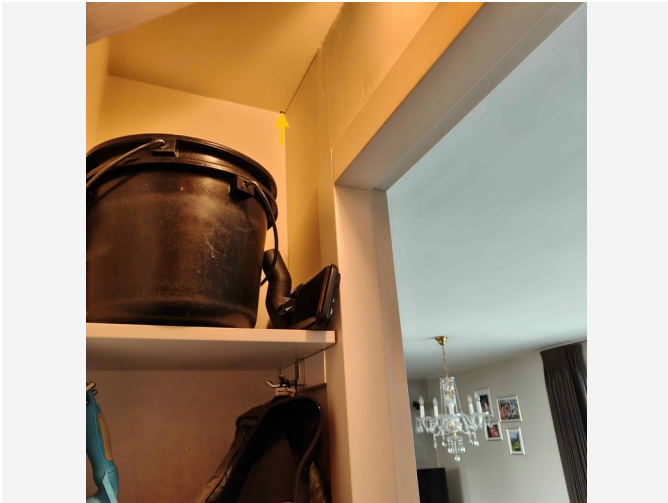
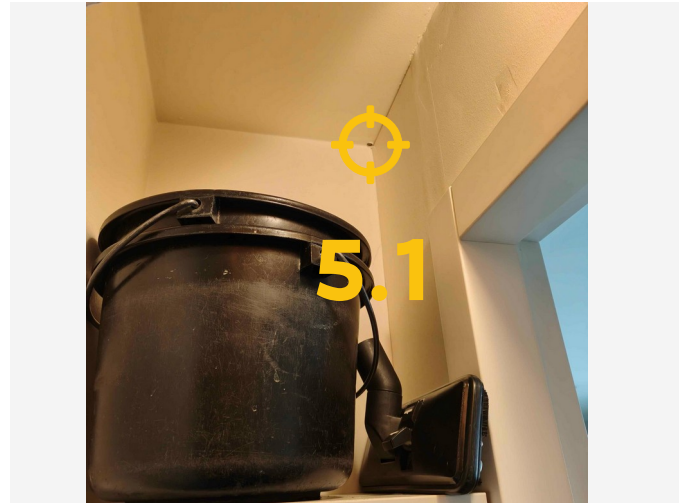
Fiche 5: Pleisterwerk plafonds

Geen asbest

#	Type	Referentie	Resultaat
5.1	Mengmonster	pleister plafond	Geen asbest
