# Asbestinventarisatetest

Hospitaalstraat 6, 3970 Leopoldsburg

Attestnummer : 20240731-000337.000

Uitgegeven op : 31.07.2024

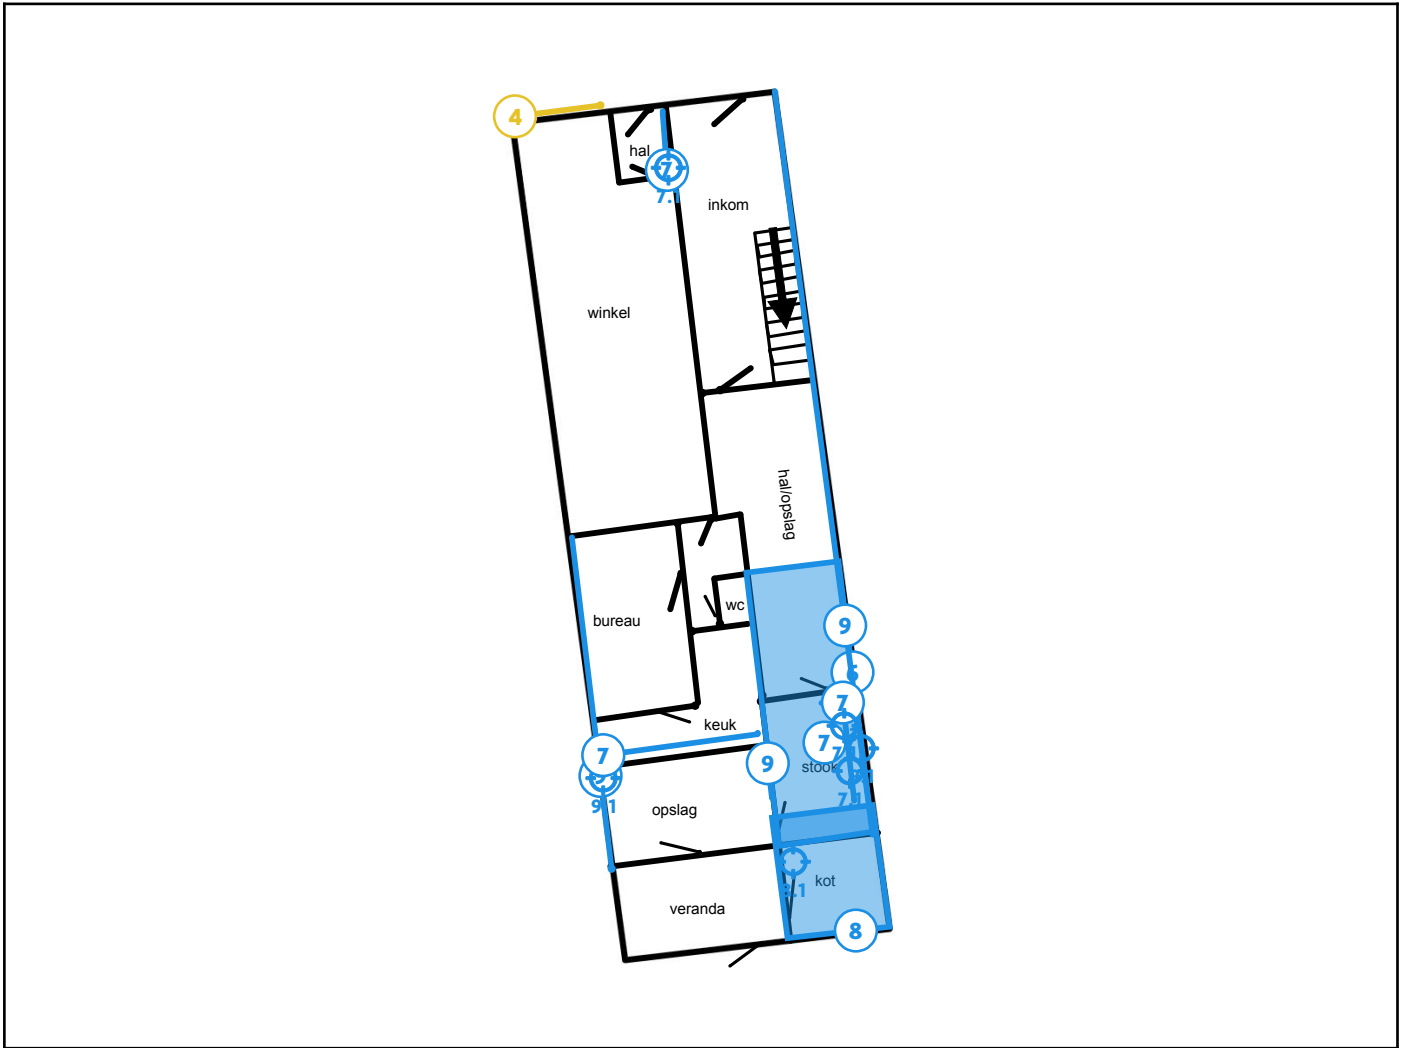
# Plan 1.1: Hoofdgebouw plan

Beschrijving	Type	Actie
4. Glasal vensterpaneel	Asbestmateriaal	Zorgvuldig beheren
6. Pleisterwerk plafonds	Geen asbest	-
6.1 Code: 3970HOS6-P1	Mengmonster	-
7. Leidingisolatie (gips)	Geen asbest	-
7.1 Code: 3970HOS6-LR	Mengmonster	-
8. linoleum vloerbedekking	Geen asbest	-
8.1 Code: 3970HOS6-V1	Puntmonster	-

9. Pleisterwerk wanden	Geen asbest	-
9.1 Code: 3970HOS6-M1	Mengmonster	-

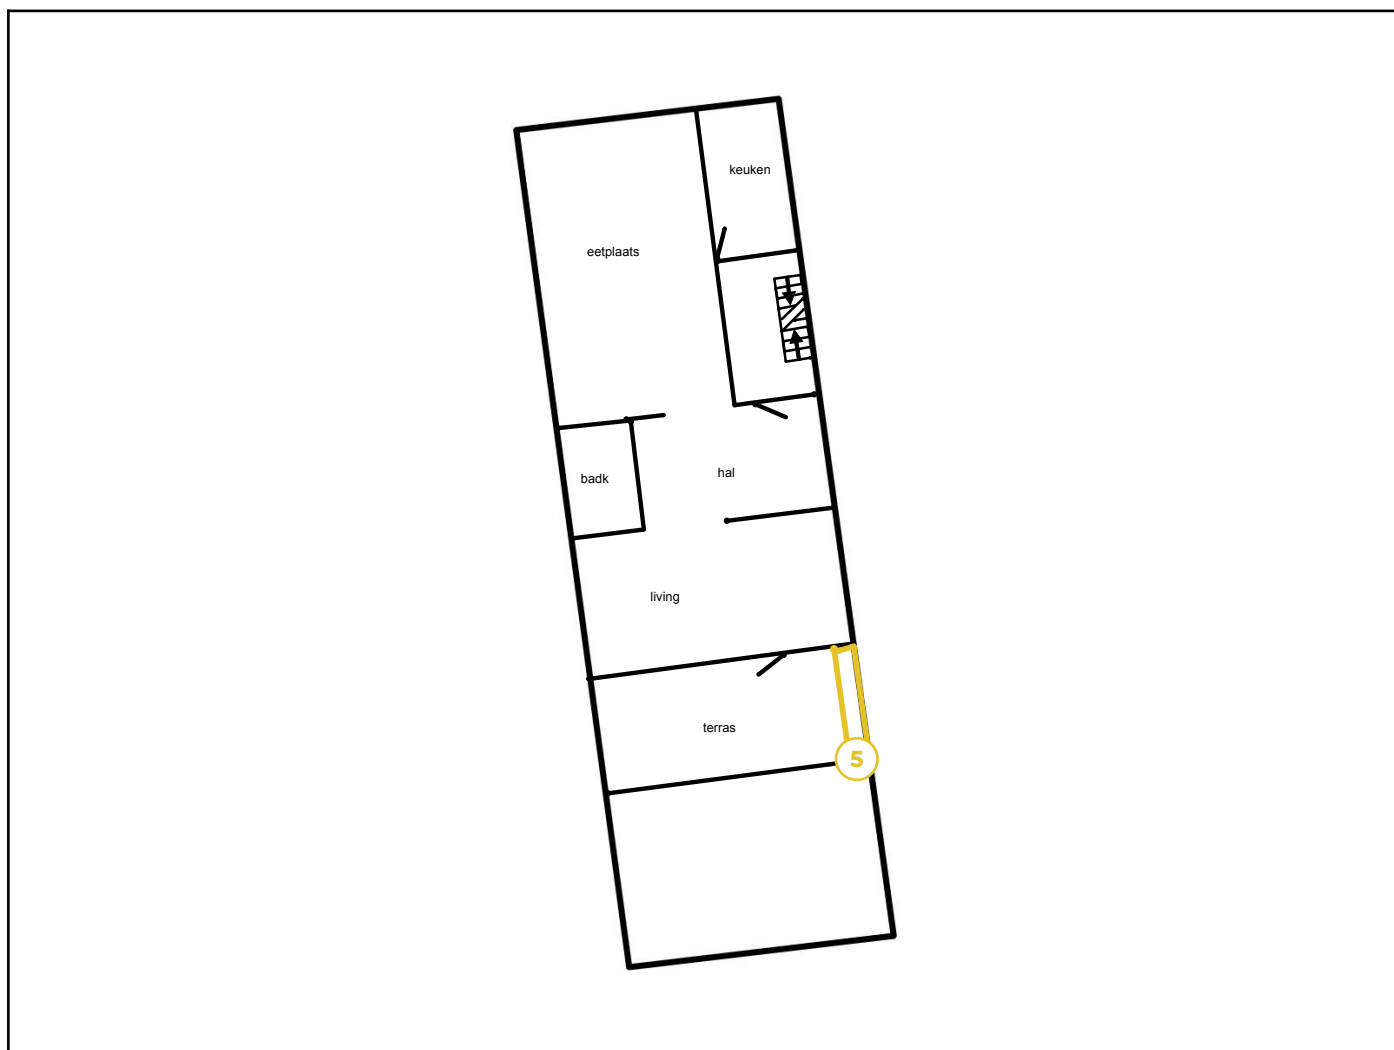
## Plan 1.2: eerste verdieping

Beschrijving	Type	Actie
5. Massal vensterbank	Asbestmateriaal	Zorgvuldig beheren

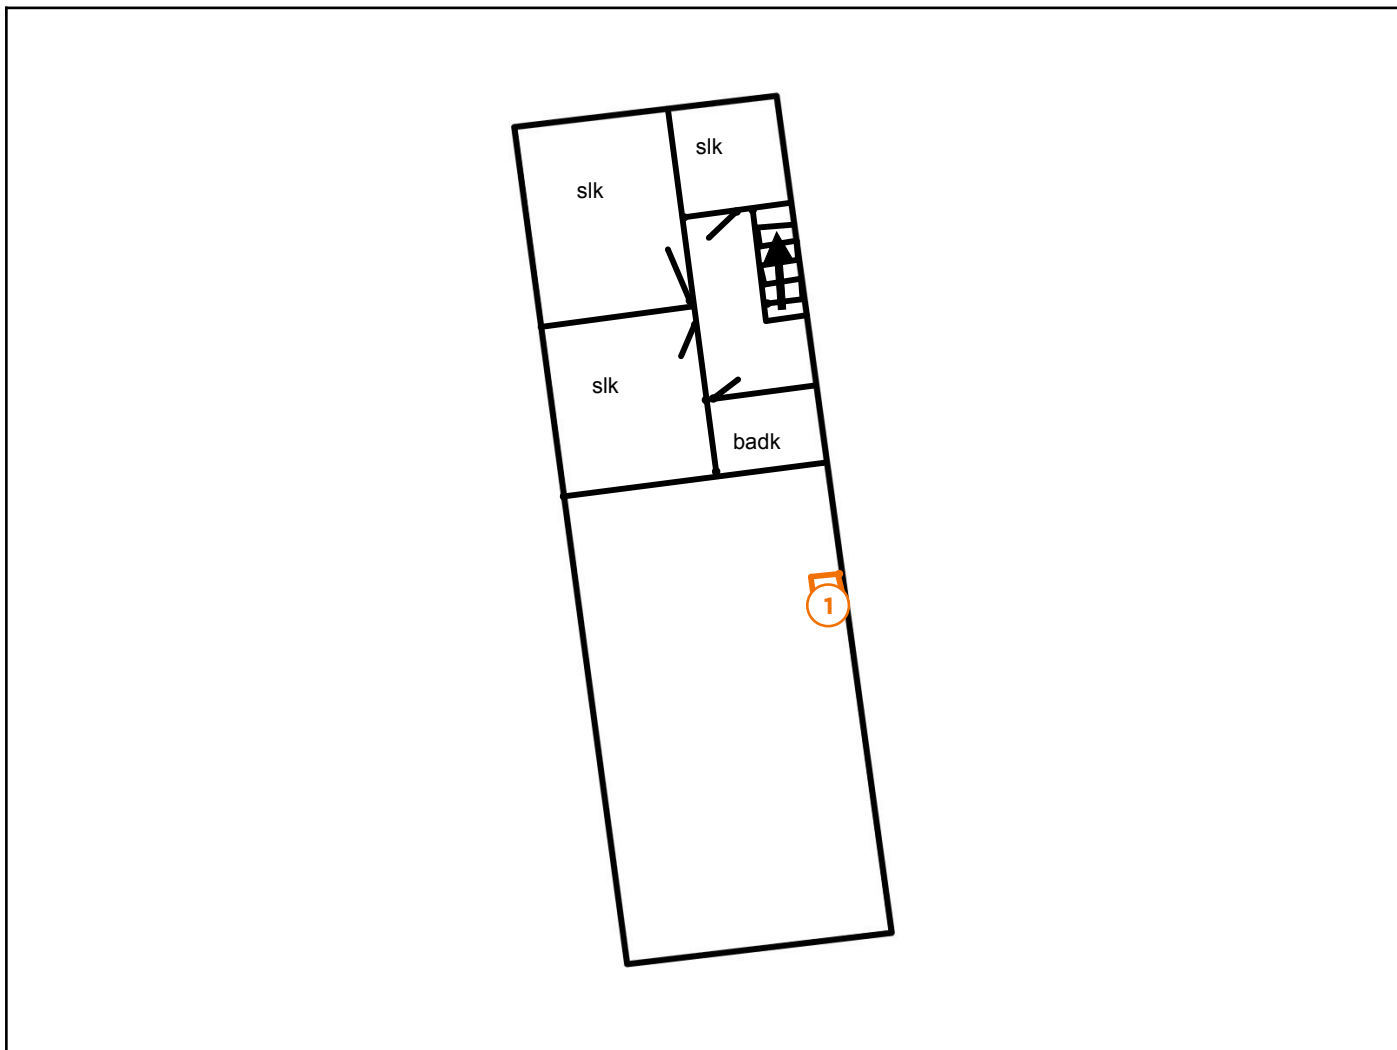
## Plan 1.3: tweede verdieping

Beschrijving	Type	Actie
1. AC Schouwbus	Asbestmateriaal	<a href="#">Verwijderen</a>

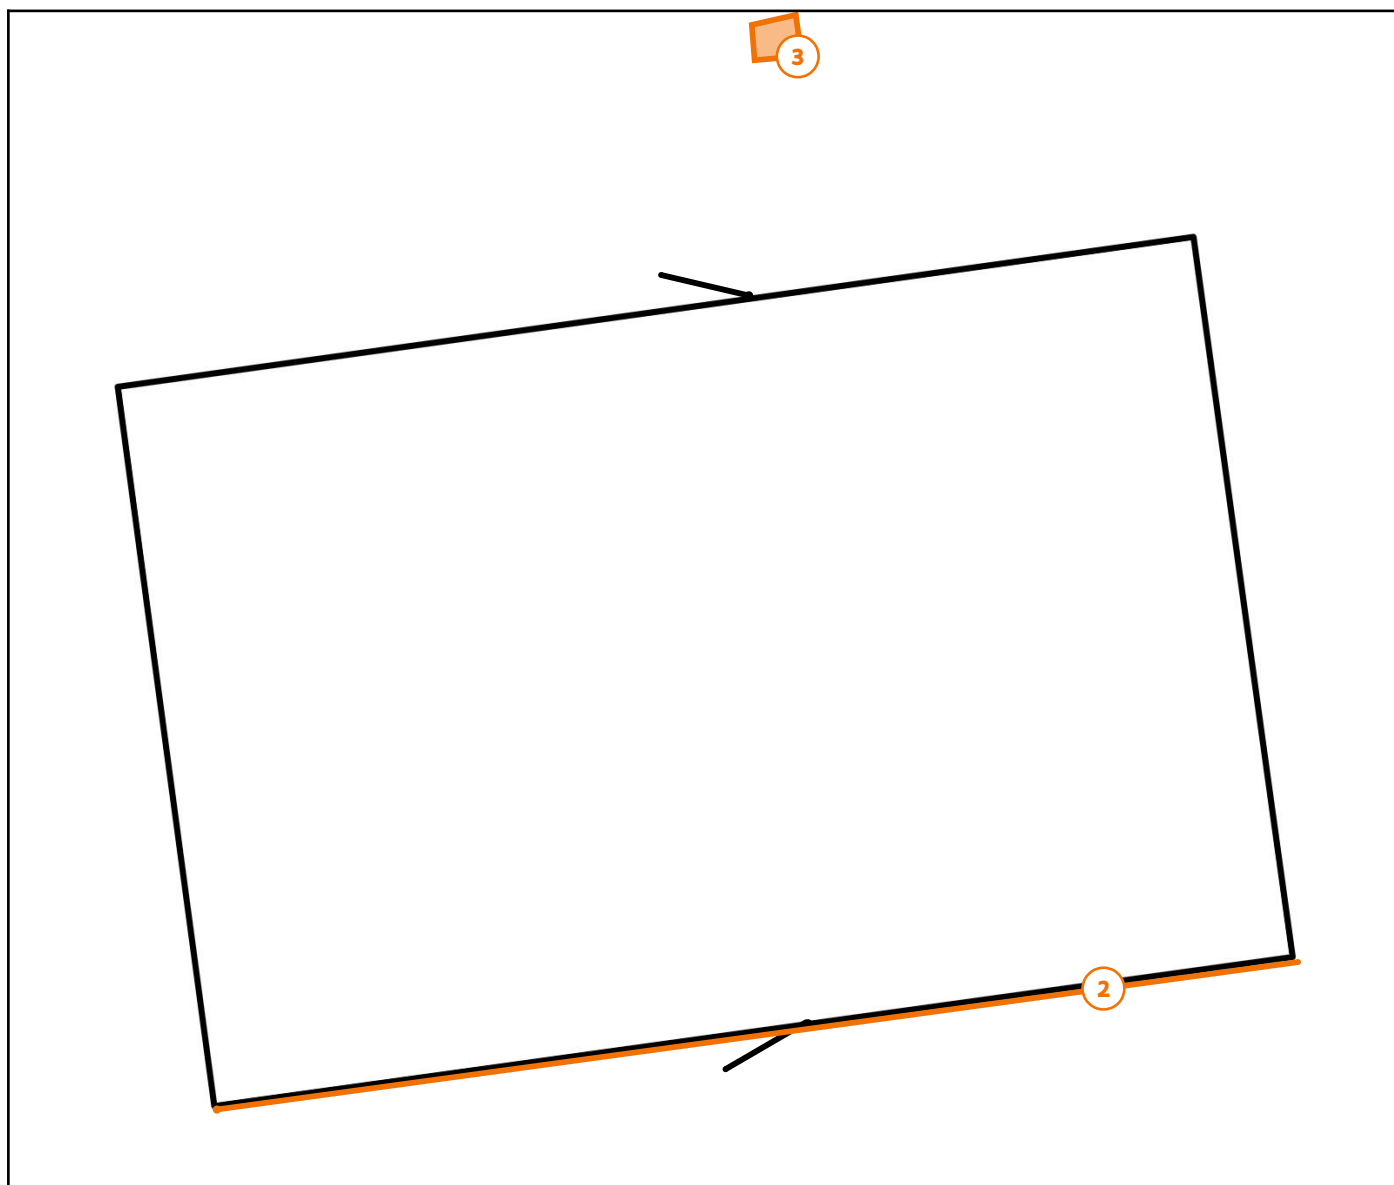
## Plan 2.1: Bijgebouw plan

Beschrijving	Type	Actie
2. menuiserite platen	Asbestmateriaal	Verwijderen
3. Verloren bekisting	Asbestmateriaal	Maatregelen nemen

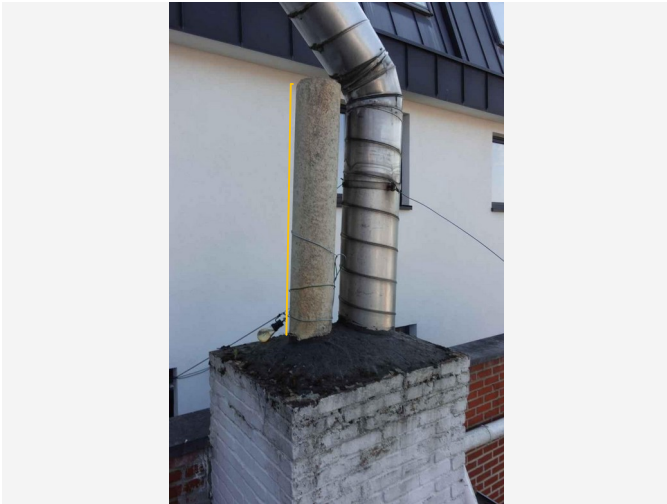
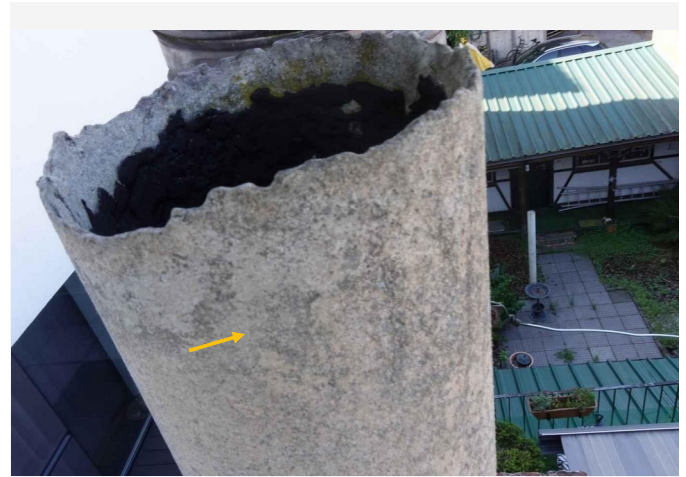
Laag materiaalrisico en/of verlaagde kans op vezelvrijgave

Gebondenheid	Categorie 1: hechtgebonden in oorsprong
Asbestsoort (vezeltype)	Crocidoliet aanwezig
Asbestconcentratie	Laag (< 50%)
Afschermingsgraad van het gehele materiaal	Geheel of deels vrij aan de buitenlucht
Toestand van het materiaal	Licht beschadigd, licht verweerd. Intact calciumsilicaatmateriaal of categorie III 'gebondenheid'

Beschrijving	AC Schouwbus
Omgeving	Buiten
Primaire drager	Schuin dak
Asbestmateriaal	Rookgaskanaal
Bindmiddel van asbestmateriaal	Cement
Gebondenheid op basis van bindmiddel	Hecht
Hoeveelheid (lengte - omtrek - dikte - aantal)	<ul style="list-style-type: none"><li>• 1,00 m - 138,00 cm - 1,00 cm - 1 stuk</li></ul>
Totaal volume	0,014 m <sup>3</sup>
Eenvoudig bereikbaar	Ja
Bevestigingswijze	<ul style="list-style-type: none"><li>• Verlijmd, ingegoten, versmeerd</li></ul>
Identificatiemethode	Vaststelling zonder monstername
Destructieve handeling voor identificatie	Nee
Opmerking	De hoeveelheden zijn ter indicatie. Aan vermelde afmetingen/hoeveelheden of gewicht kunnen geen rechten worden ontleend.

Verwijderen

- Zorg voor een veilig beheer. Vermijd het beschadigen van het asbestmateriaal. Controleer de toestand jaarlijks op wijzigingen.
- Zorg voor een veilig beheer en verwijder dit asbestmateriaal wanneer het bij werken eenvoudig bereikbaar wordt. Controleer de toestand jaarlijks op wijzigingen.

- Eenvoudige handelingen: mag via doe-het-zelf of door werknemer(s) met opleidingsattest eenvoudige handelingen  
Wegnemen intacte schouwbuïis mag met de nodige preventiemaatregelen (zie onderaan verslag) en voorzichtigheid zelf uitgevoerd worden.

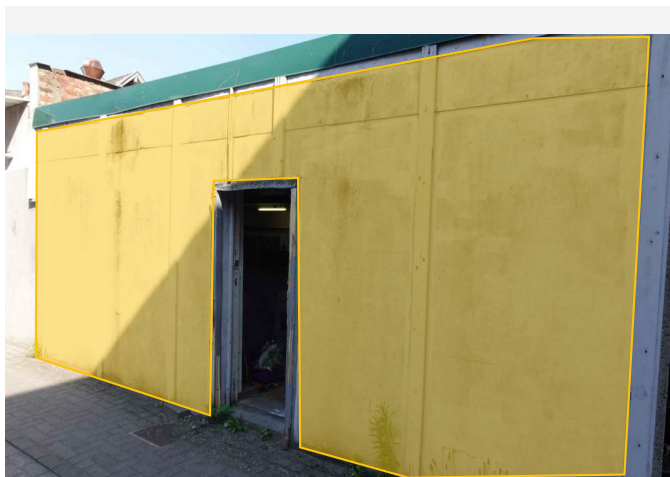
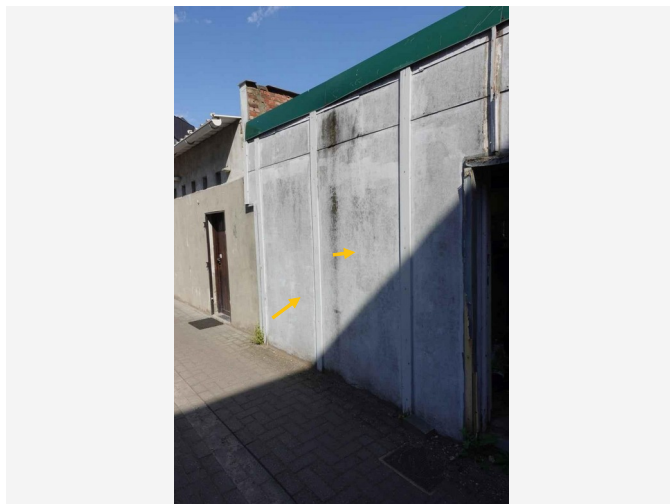
Eindbeoordeling materiaalrisico	Verhoogd materiaalrisico en/of verhoogde kans op vezelvrijgave
---------------------------------	--

Gebondenheid	Categorie 1: hechtgebonden in oorsprong
Asbestsoort (vezeltype)	Crocidoliet aanwezig
Asbestconcentratie	Laag (< 50%)
Afschermingsgraad van het gehele materiaal	Geheel of deels vrij aan de buitenlucht
Toestand van het materiaal	Matig beschadigd, matig verweerd

Beschrijving	menuiserite platen
Omgeving	Buiten
Primaire drager	Wand buitenschil
Asbestmateriaal	Plaat, paneel, tablet - Type Menuiserite
Bindmiddel van asbestmateriaal	Cement
Gebondenheid op basis van bindmiddel	Hecht
Hoeveelheid (oppervlakte - dikte - aantal)	• 1,93 m <sup>2</sup> - 0,30 cm - 1 stuk
Totaal volume	0,006 m <sup>3</sup>
Eenvoudig bereikbaar	Ja
Bevestigingswijze	<ul style="list-style-type: none"><li>• Geklemd</li><li>• Genageld, geniet</li></ul>
Identificatiemethode	Vaststelling zonder monsternamen
Destructieve handeling voor identificatie	Nee
Opmerking	De hoeveelheden zijn ter indicatie. Aan vermelde afmetingen/hoeveelheden of gewicht kunnen geen rechten worden ontleend.

Verwijderen

- Zorg voor een veilig beheer. Vermijd het beschadigen van het asbestmateriaal. Controleer de toestand jaarlijks op wijzigingen.
- Hemelwater dat afspoelt van asbestcement daken of gevels kan asbestdeeltjes bevatten. Gebruik het enkel voor gesloten circuits (bv. spoelen toiletten). Reinig na het vervangen van het dak of de gevel de dakgoten en regenwaterput of -ton om asbesthoudend sediment of slib te verwijderen

- Eenvoudige handelingen: mag via doe-het-zelf of door werknemer(s) met opleidingsattest eenvoudige handelingen  
Wegnemen intacte menuiserieplaten mag met de nodige preventiemaatregelen (zie onderaan verslag) en voorzichtigheid zelf uitgevoerd worden.

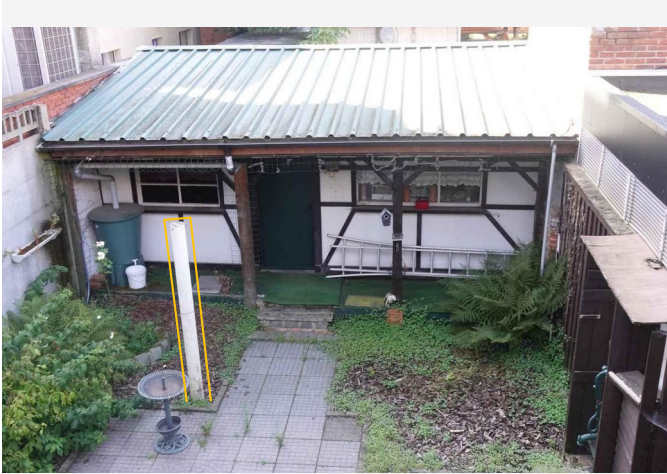
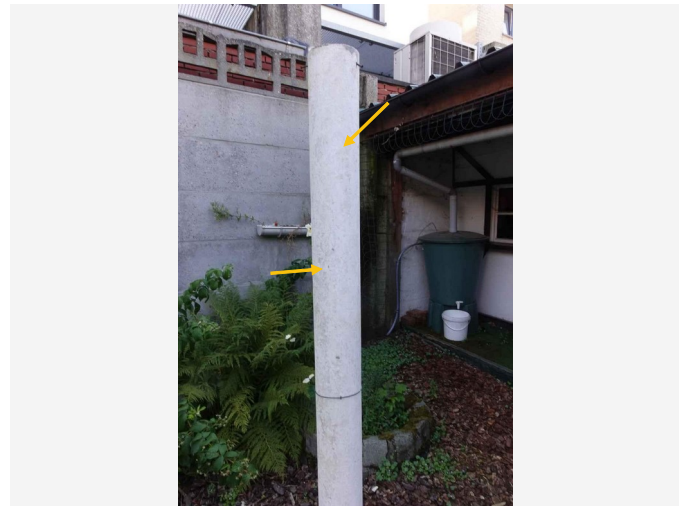
Eindbeoordeling materiaalrisico	Verhoogd materiaalrisico en/of verhoogde kans op vezelvrijgave
---------------------------------	--

Gebondenheid	Categorie 1: hechtgebonden in oorsprong
Asbestsoort (vezeltype)	Crocidoliet aanwezig
Asbestconcentratie	Laag (< 50%)
Afschermingsgraad van het gehele materiaal	Geheel of deels vrij aan de buitenlucht
Toestand van het materiaal	Matig beschadigd, matig verweerd

Beschrijving	Verloren bekisting
Omgeving	Buiten
Primaire drager	Vloer
Asbestmateriaal	Verloren bekisting - Buis, koker
Bindmiddel van asbestmateriaal	Cement
Gebondenheid op basis van bindmiddel	Hecht
Hoeveelheid (lengte - omtrek - dikte - aantal)	<ul style="list-style-type: none"><li>• 235,00 m - 113,00 cm - 1,00 cm - 1 stuk</li></ul>
Totaal volume	2,656 m <sup>3</sup>
Eenvoudig bereikbaar	Nee <ul style="list-style-type: none"><li>• Verwijdering tast de bouwkundige integriteit aan.</li></ul>
Bevestigingswijze	<ul style="list-style-type: none"><li>• Verlijmd, ingegoten, versmeerd</li></ul>
Identificatiemethode	Vaststelling zonder monsternamen
Destructieve handeling voor identificatie	Nee
Opmerking	De hoeveelheden zijn ter indicatie. Aan vermelde afmetingen/hoeveelheden of gewicht kunnen geen rechten worden ontleend.

Maatregelen nemen

- Zorg voor een veilig beheer en verwijder dit asbestmateriaal wanneer het bij werken eenvoudig bereikbaar wordt. Controleer de toestand jaarlijks op wijzigingen.

- Eenvoudige handelingen: mag via doe-het-zelf of door werknemer(s) met opleidingsattest eenvoudige handelingen  
Wegnemen intacte pilaar mag met de nodige preventiemaatregelen (zie onderaan verslag) en voorzichtigheid zelf uitgevoerd worden. Gelet op de structurele functie en de moeilijkheid de toepassing in zijn geheel te verwijderen, wordt dit echter afgeraden.

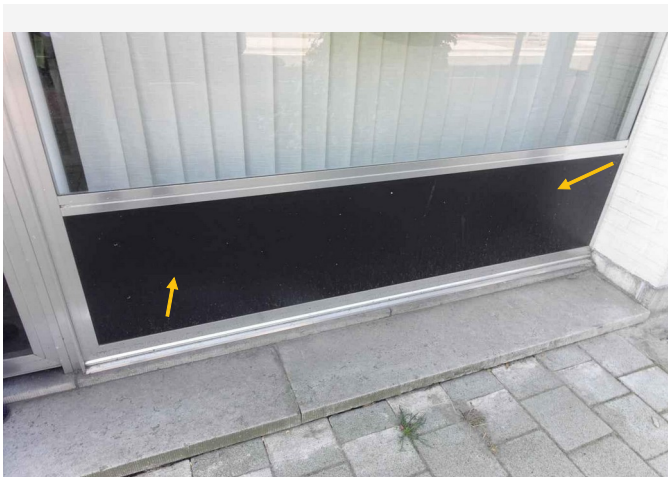
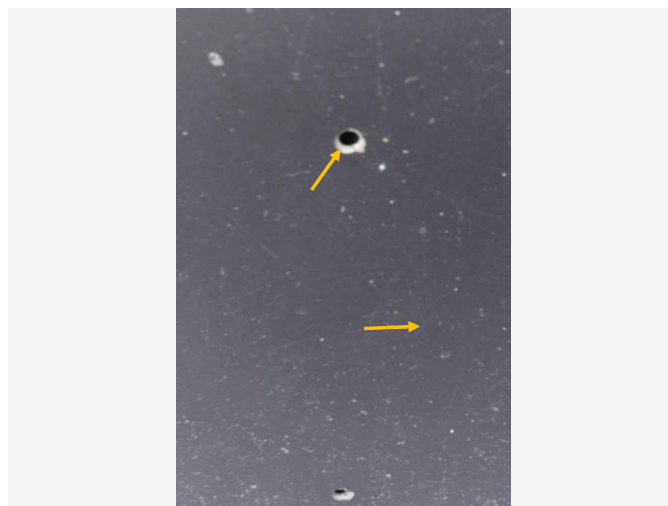
Eindbeoordeling materiaalrisico	Laag materiaalrisico en/of verlaagde kans op vezelvrijgave
---------------------------------	--

Gebondenheid	Categorie 1: hechtgebonden in oorsprong
Asbestsoort (vezeltype)	Crocidoliet aanwezig
Asbestconcentratie	Laag (< 50%)
Afschermingsgraad van het gehele materiaal	Enkel randen niet afgeschermd maar geen contact met binnenluchtstromen
Toestand van het materiaal	Licht beschadigd, licht verweerd. Intact calciumsilicaatmateriaal of categorie III 'gebondenheid'

Beschrijving	Glasal vensterpaneel
Omgeving	Buiten
Primaire drager	Wandopening verticaal (raam, deur, ...)
Asbestmateriaal	Plaat, paneel, tablet - Geëmailleerd, type Glasal
Bindmiddel van asbestmateriaal	Cement
Gebondenheid op basis van bindmiddel	Hecht
Hoeveelheid (oppervlakte - dikte - aantal)	• 1,30 m <sup>2</sup> - 0,30 cm - 2 stuks
Totaal volume	0,008 m <sup>3</sup>
Eenvoudig bereikbaar	Ja
Bevestigingswijze	• Geklemd
Identificatiemethode	Vaststelling zonder monstername
Destructieve handeling voor identificatie	Nee
Opmerking	De hoeveelheden zijn ter indicatie. Aan vermelde afmetingen/hoeveelheden of gewicht kunnen geen rechten worden ontleend.

Zorgvuldig beheren

- Zorg voor een veilig beheer. Vermijd het beschadigen van het asbestmateriaal. Controleer de toestand jaarlijks op wijzigingen.

- Eenvoudige handelingen: mag via doe-het-zelf of door werknemer(s) met opleidingsattest eenvoudige handelingen  
Wegnemen intacte deur/glaspanelen mag met de nodige preventiemaatregelen (zie onderaan verslag) en voorzichtigheid zelf uitgevoerd worden.

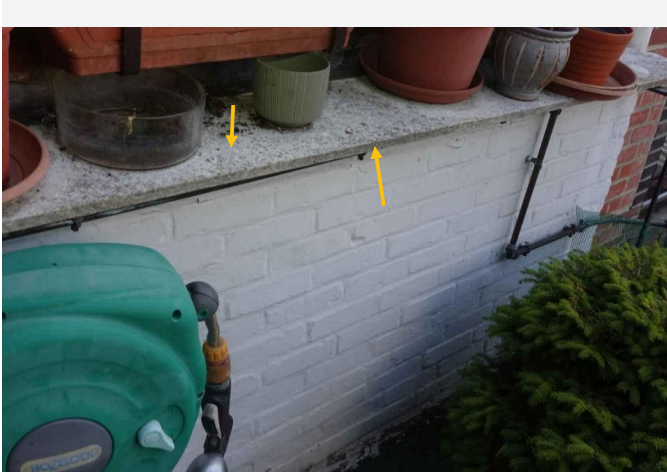
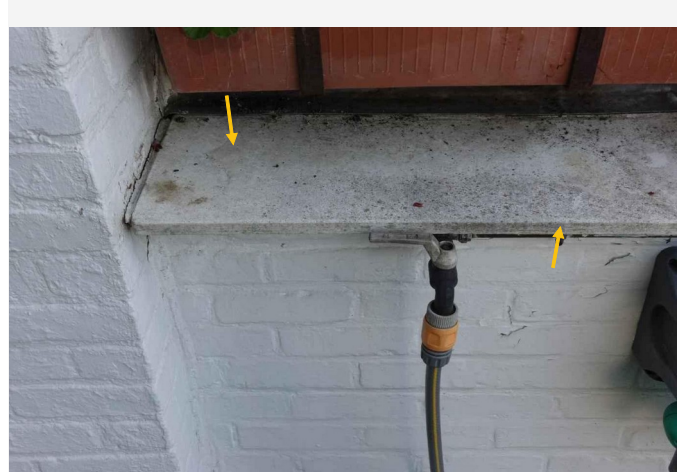
Laag materiaalrisico en/of verlaagde kans op vezelvrijgave

Gebondenheid	Categorie 1: hechtgebonden in oorsprong
Asbestsoort (vezeltype)	Alleen chrysotiel
Asbestconcentratie	Laag (< 50%)
Afschermingsgraad van het gehele materiaal	Geheel of deels vrij aan de buitenlucht
Toestand van het materiaal	Licht beschadigd, licht verweerd. Intact calciumsilicaatmateriaal of categorie III 'gebondenheid'

Beschrijving	Massal vensterbank
Omgeving	Buiten
Primaire drager	Wandopening verticaal (raam, deur, ...)
Asbestmateriaal	Plaat, paneel, tablet - Type Massal
Bindmiddel van asbestmateriaal	Cement
Gebondenheid op basis van bindmiddel	Hecht
Hoeveelheid (oppervlakte - dikte - aantal)	<ul style="list-style-type: none"><li>• 0,33 m<sup>2</sup> - 3,00 cm - 3 stuks</li><li>• 0,41 m<sup>2</sup> - 3,00 cm - 1 stuk</li></ul>
Totaal volume	0,042 m <sup>3</sup>
Eenvoudig bereikbaar	Ja
Bevestigingswijze	<ul style="list-style-type: none"><li>• Verlijmd, ingegoten, versmeerd</li></ul>
Identificatiemethode	Vaststelling zonder monsternamen
Destructieve handeling voor identificatie	Nee
Opmerking	De hoeveelheden zijn ter indicatie. Aan vermelde afmetingen/hoeveelheden of gewicht kunnen geen rechten worden ontleend.

Zorgvuldig beheren

- Zorg voor een veilig beheer en verwijder dit asbestmateriaal wanneer het bij werken eenvoudig bereikbaar wordt. Controleer de toestand jaarlijks op wijzigingen.

- Eenvoudige handelingen: mag via doe-het-zelf of door werknemer(s) met opleidingsattest eenvoudige handelingen  
Wegnemen intacte massalplaten mag als hechtgebonden toepassing met de nodige preventiemaatregelen (zie onderaan verslag) en voorzichtigheid zelf uitgevoerd worden.

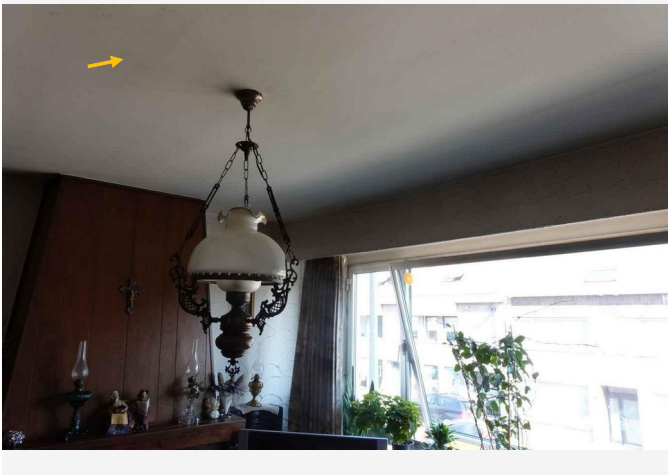
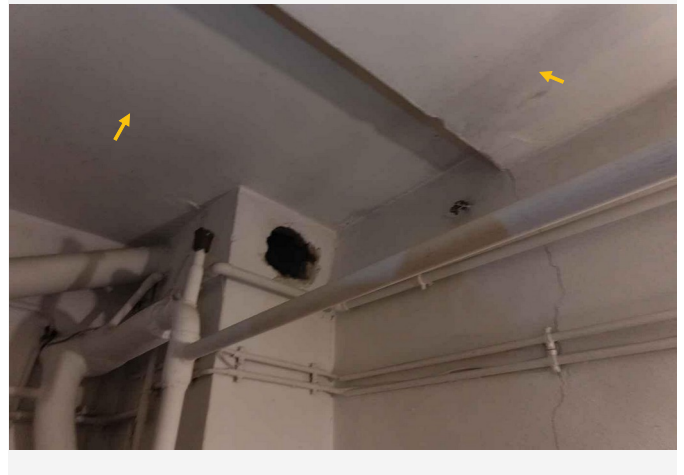
## Fiche 6: Pleisterwerk plafonds

Geen asbest

#	Type	Referentie	Resultaat
6.1	Mengmonster	3970HOS6-P1	Geen asbest

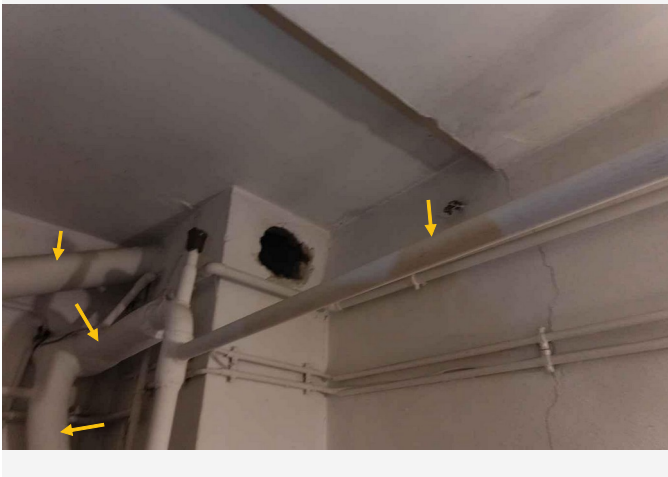
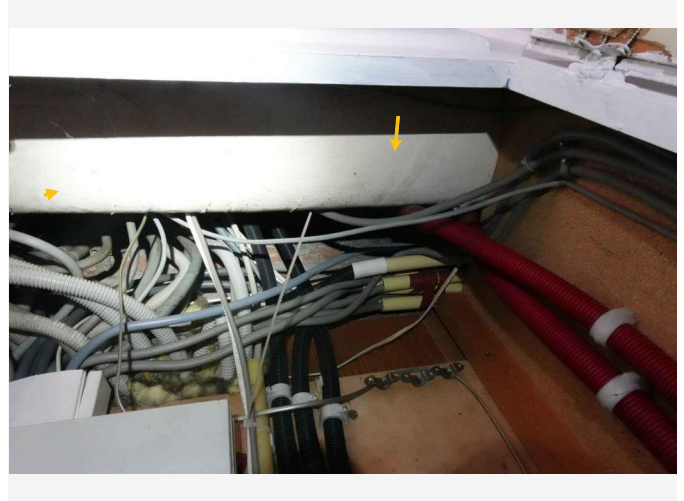
## Fiche 7: Leidingisolatie (gips)

Geen asbest

#	Type	Referentie	Resultaat
7.1	Mengmonster	3970HOS6-LR	Geen asbest

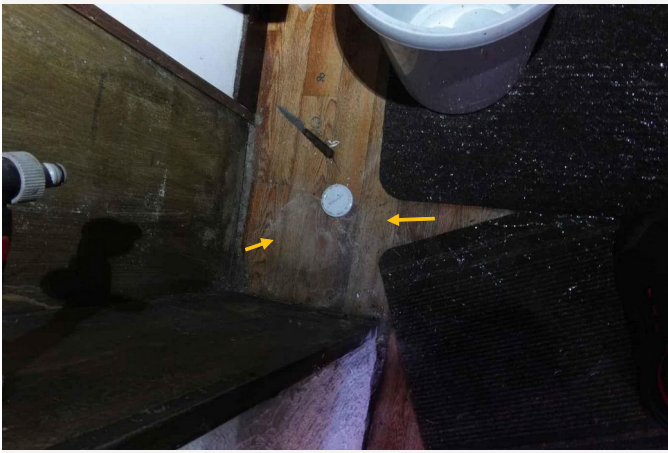
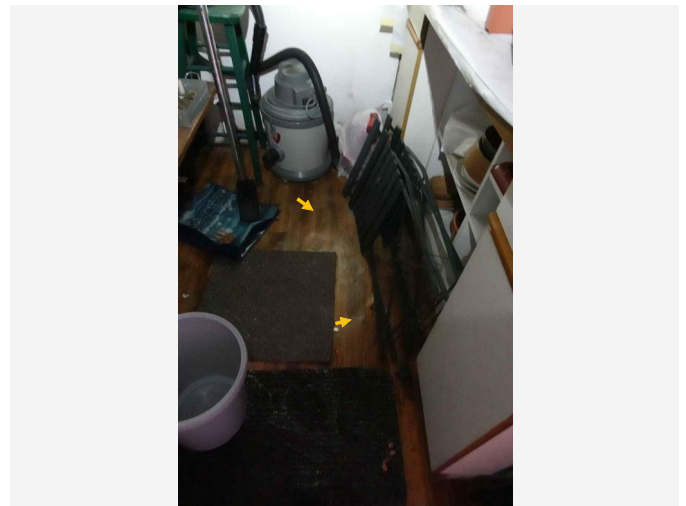
## Fiche 8: linoleum vloerbedekking

Geen asbest

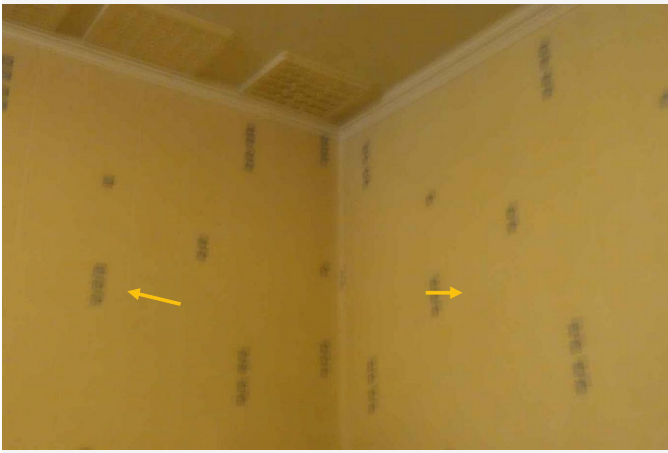
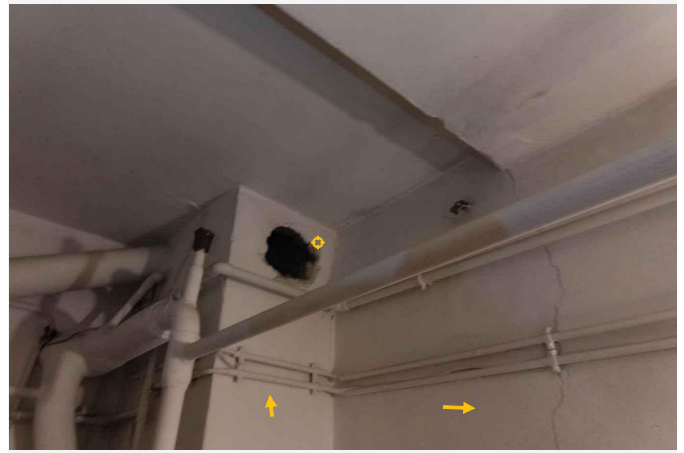
# Fiche 9: Pleisterwerk wanden

Geen asbest
