# Asbestinventarisatattest

Heidestraat 8, 3940 Hechtel-Eksel

Attestnummer : 20260424-000069.000

**Niet-asbestveilig**

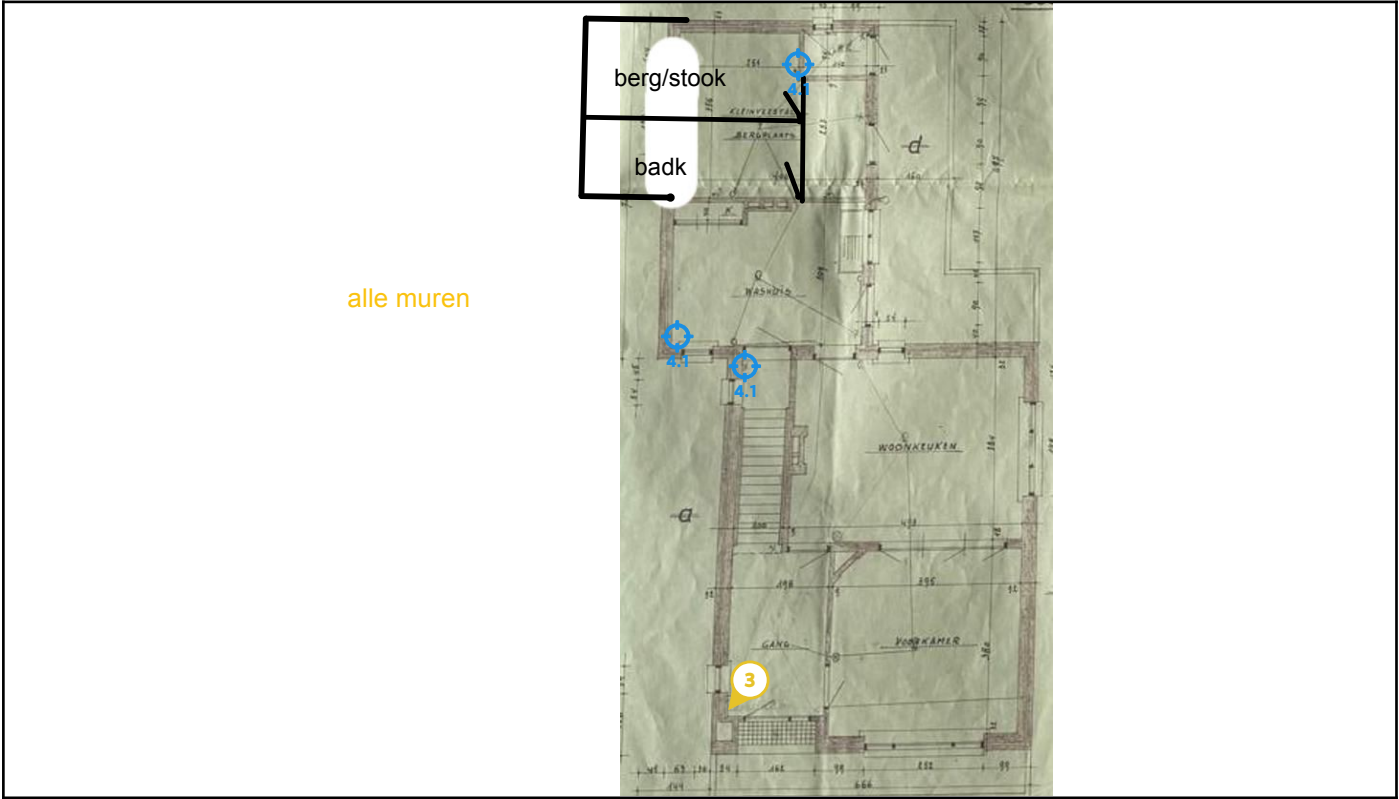
# Plan 1.2: gelijkvloers

| Beschrijving | Type | Actie |
|---|---|---|
| 3. Elektrische meter | Asbestmateriaal | Zorgvuldig beheren |

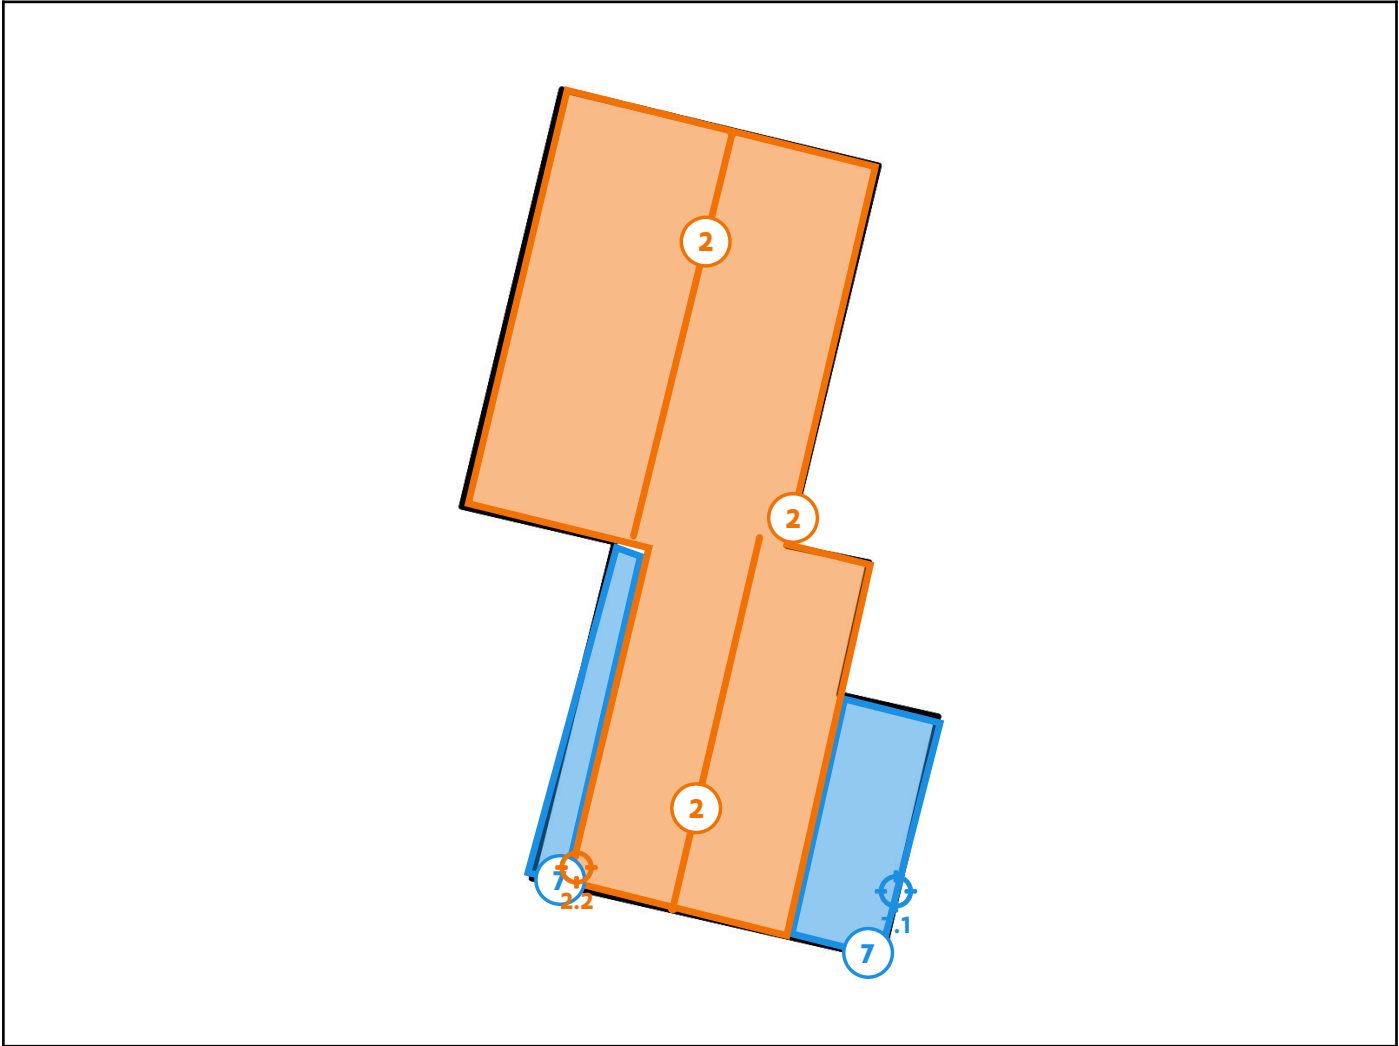
# Plan 1.4: dakbedekkingen

| Beschrijving | Type | Actie |
|---|---|---|
| 2. Ieien, nok en boeiboord | Asbestmateriaal | Verwijderen |

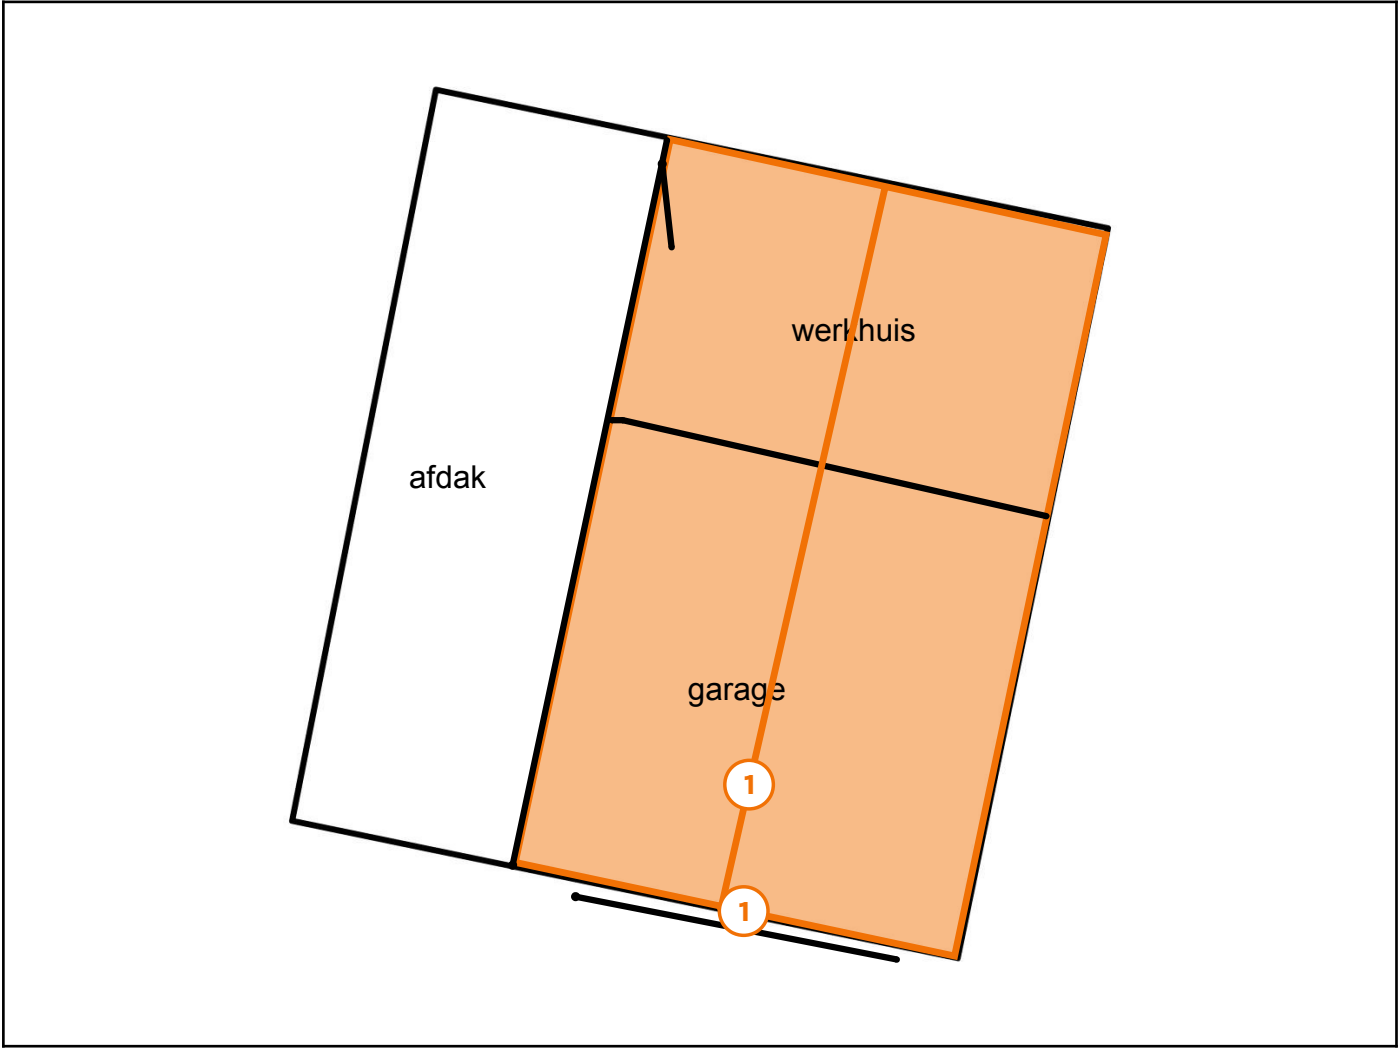
## Plan 2.1: garage plan

| Beschrijving | Type | Actie |
|---|---|---|
| 1. Golfplaten | Asbestmateriaal | <a href="#">Verwijderen</a> |

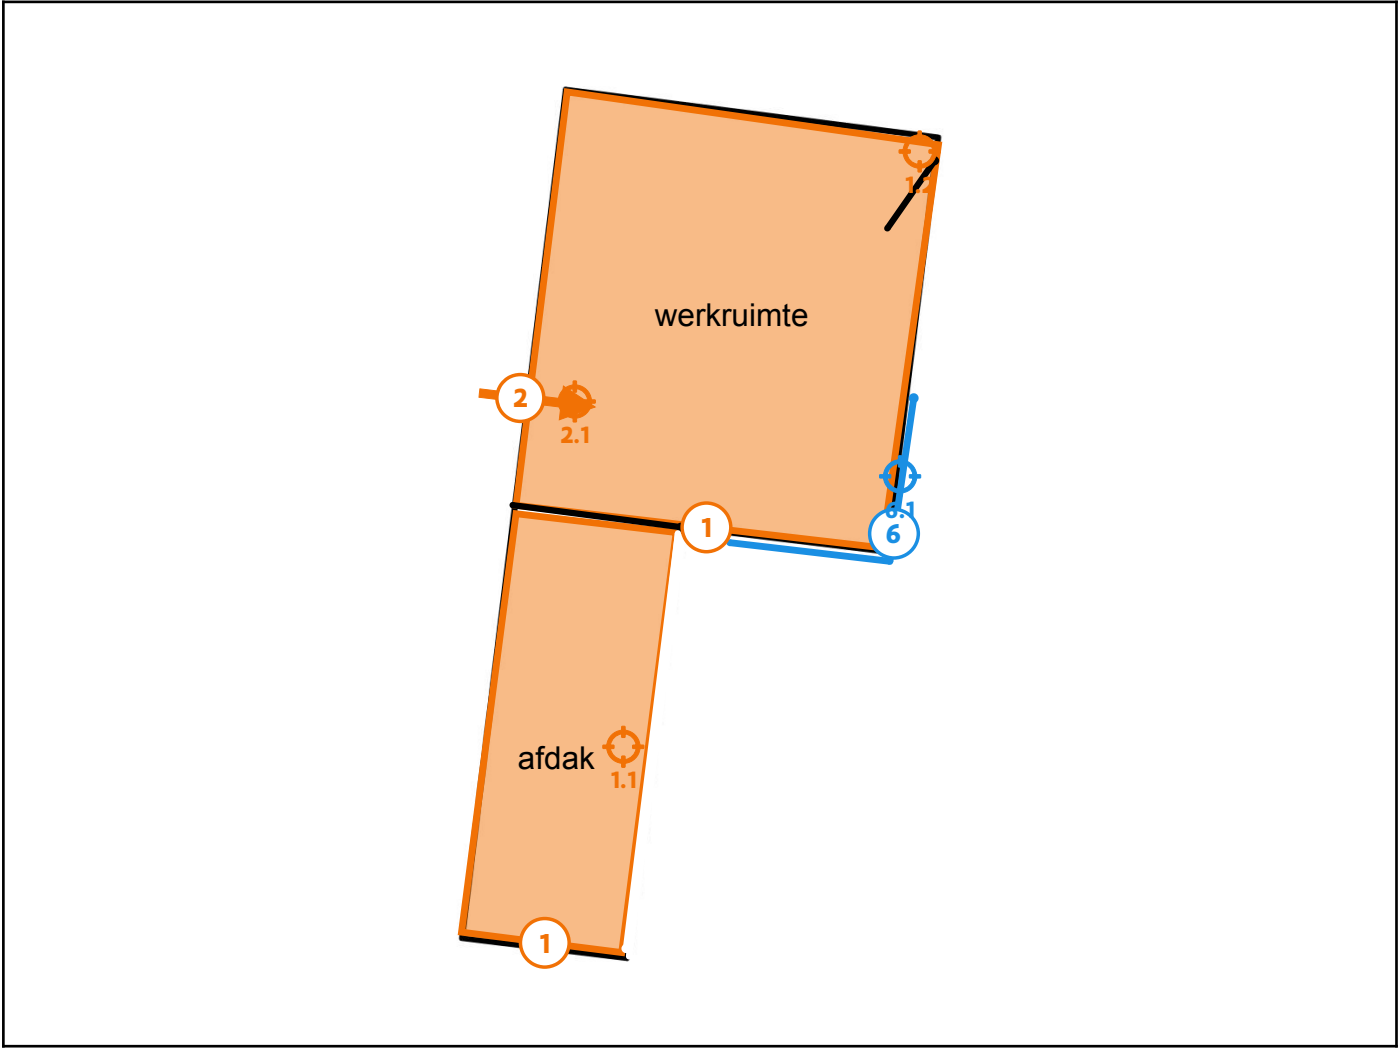
### Plan 3.1: opslag/werkruimte plan

| Beschrijving | Type | Actie |
|---|---|---|
| 1. Golfplaten | Asbestmateriaal | Verwijderen |
| 2. leien, nok en boeiboord | Asbestmateriaal | Verwijderen |

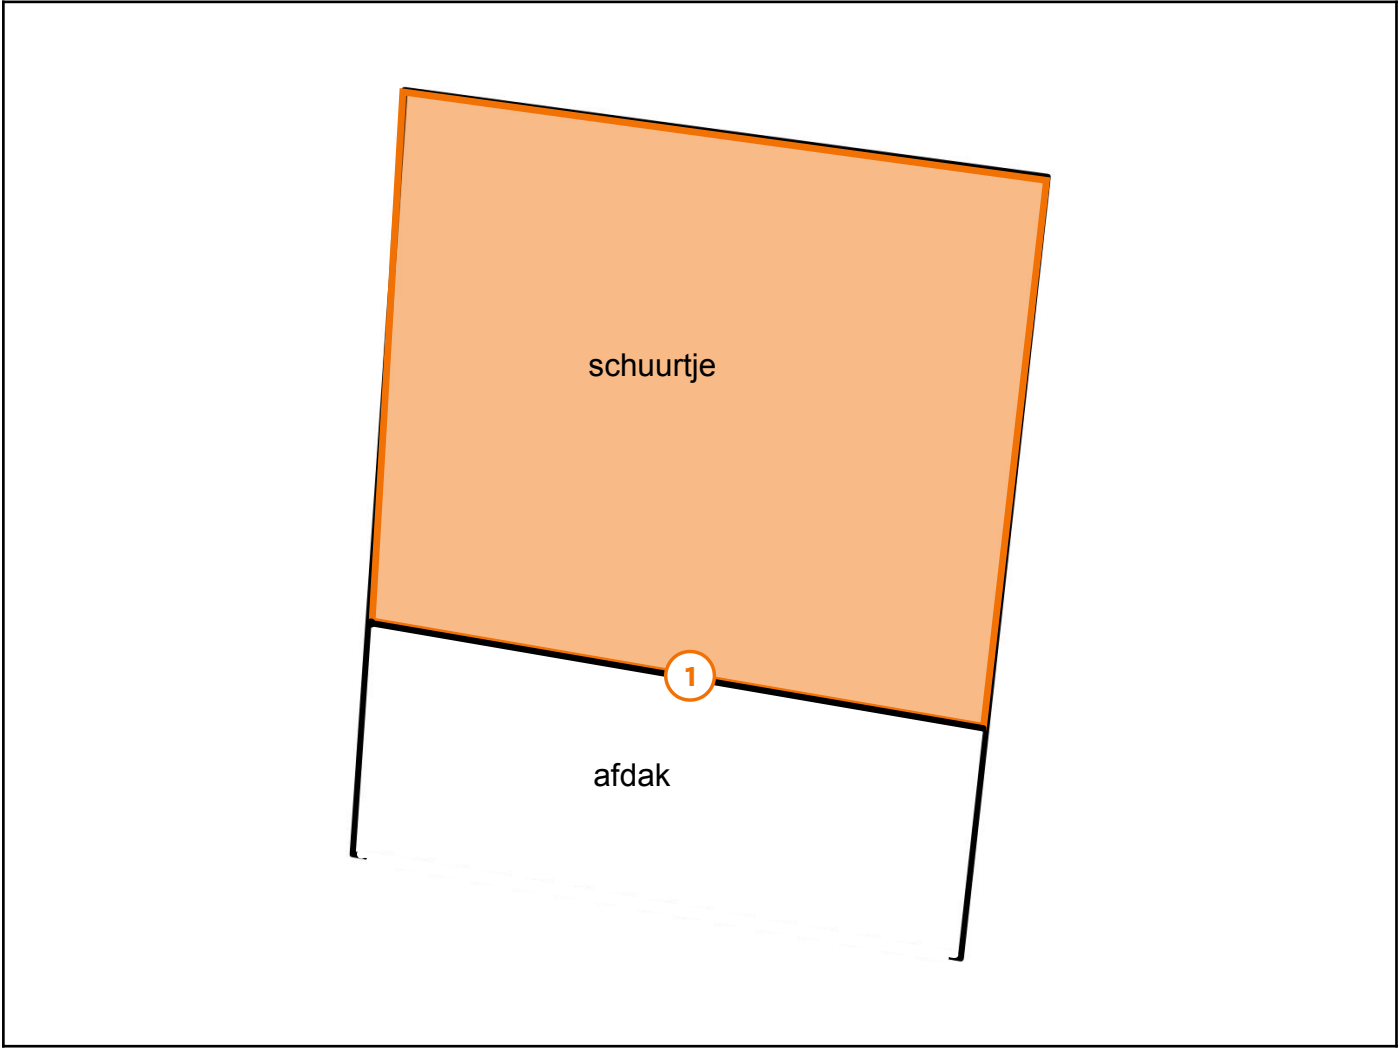
# Plan 5.1: schuurtje plan

| Beschrijving | Type | Actie |
|---|---|---|
| 1. Golfplaten | Asbestmateriaal | Verwijderen |

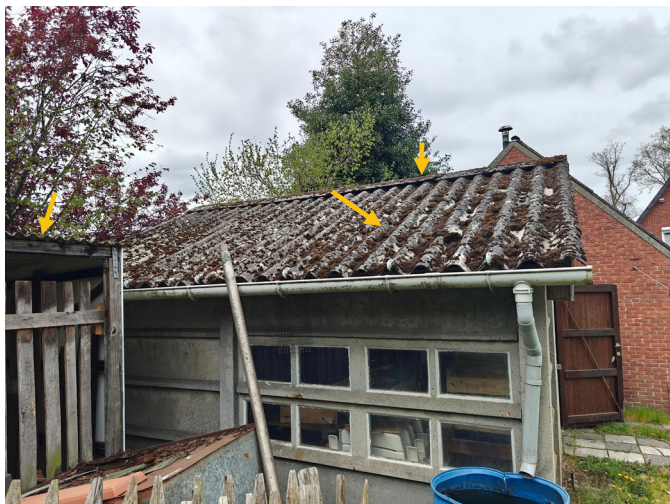
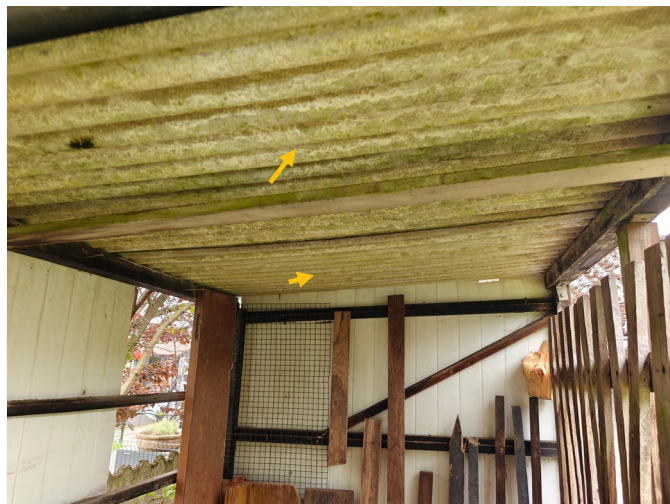
Het asbestmateriaal valt onder de mijlpaal van 2034.

Verwijderen

| Eindbeoordeling materiaalrisico | Laag materiaalrisico en/of verlaagde kans op vezelvrijgave |

| Toestand van het materiaal | Licht beschadigd, licht verweerd. Intacte calciumsilicaatplaat of materiaal met categorie 3-gebondenheid |

| # | Type | Referentie | Resultaat |
|---|---|---|---|
| 1.1 | Puntmonster | 3940HEI8-G1 kleine golf | Chrysotiel |
| 1.2 | Puntmonster | 3940HEI8-G2 grote golf | Chrysotiel |

| Beschrijving | Golfplaten |
| Totale oppervlakte | 79,00 m <sup>2</sup> |

- Zorg voor een veilig beheer. Vermijd het beschadigen van het asbestmateriaal. Controleer de toestand jaarlijks op wijzigingen.
- Hemelwater dat afspoelt van asbestcement daken of gevels kan asbestdeeltjes bevatten. Gebruik het enkel voor gesloten circuits (bv. spoelen toiletten). Reinig na het vervangen van het dak of de gevel de dakgoten en regenwaterput of -ton om asbesthoudend sediment of slib te verwijderen

- Eenvoudige handelingen: mag via doe-het-zelf of door werknemer(s) met opleidingsattest eenvoudige handelingen  
Wegnemen intacte golfplaten mag met de nodige preventiemaatregelen (zie onderaan verslag) en voorzichtigheid zelf uitgevoerd worden.

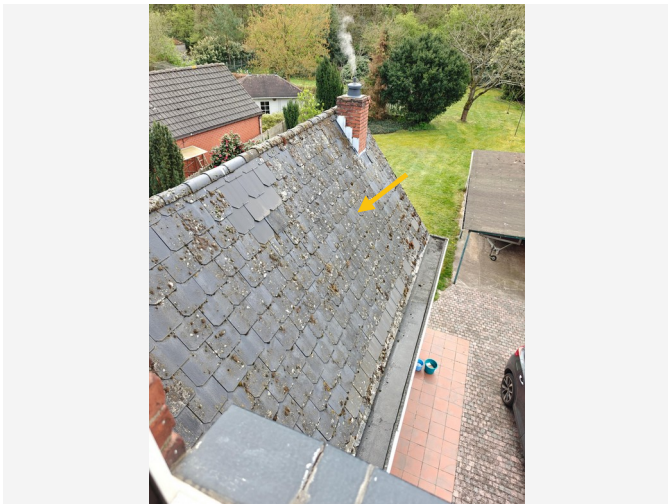
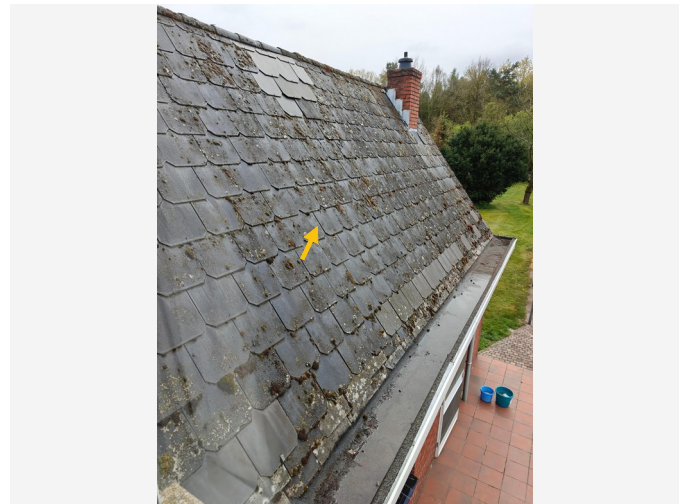
Het asbestmateriaal valt onder de mijlpaal van 2034.

Verwijderen

| Eindbeoordeling materiaalrisico | Verhoogd materiaalrisico en/of verhoogde kans op vezelvrijgave |

| Toestand van het materiaal | Matig beschadigd, matig verweerd |

| # | Type | Referentie | Resultaat |
|---|---|---|---|
| 2.2 | Puntmonster | 3940HEI8-L2 | Chrysotiel |

| Beschrijving | leien, nok en boeiboord |
| Totale oppervlakte | 165,00 m <sup>2</sup> |

- Zorg voor een veilig beheer. Vermijd het beschadigen van het asbestmateriaal. Controleer de toestand jaarlijks op wijzigingen.
- Hemelwater dat afspoelt van asbestcement daken of gevels kan asbestdeeltjes bevatten. Gebruik het enkel voor gesloten circuits (bv. spoelen toiletten). Reinig na het vervangen van het dak of de gevel de dakgoten en regenwaterput of -ton om asbesthoudend sediment of slib te verwijderen

- Eenvoudige handelingen: mag via doe-het-zelf of door werknemer(s) met opleidingsattest eenvoudige handelingen  
Wegnemen intacte asbestleien mag met de nodige preventiemaatregelen (zie onderaan verslag) en voorzichtigheid zelf uitgevoerd worden.

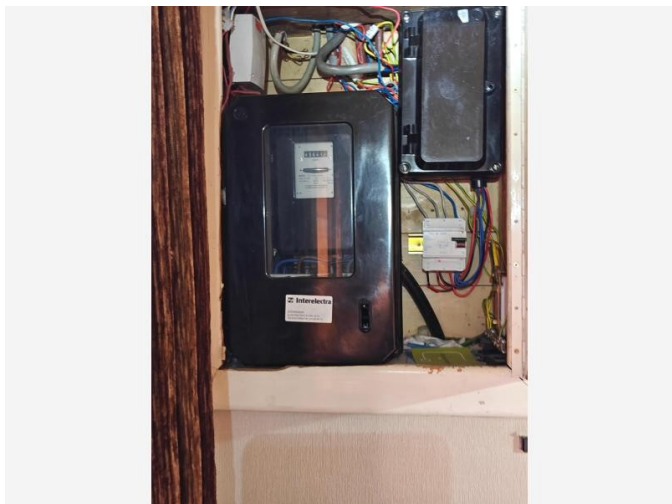
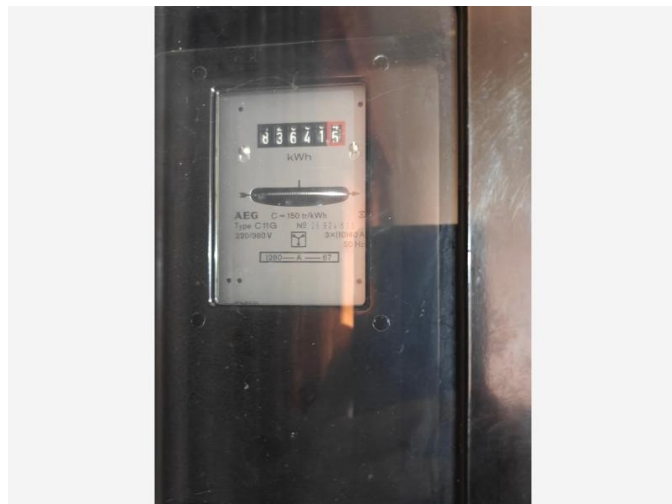
Het asbestmateriaal valt onder de mijlpaal van 2040.

Zorgvuldig beheren

- Zorg voor een veilig beheer. Vermijd het beschadigen van het asbestmateriaal. Controleer de toestand jaarlijks op wijzigingen.

- Eenvoudige handelingen: mag via doe-het-zelf of door werknemer(s) met opleidingsattest eenvoudige handelingen  
U mag dit NIET ZELF verwijderen, enkel uit te voeren door de eigenaar netbeheerder die hiervoor opgeleide mensen heeft.
