# Asbestinventarisatetest

Sparrenstraat 19, 3970 Leopoldsburg

Attestnummer : 20260418-000109.000

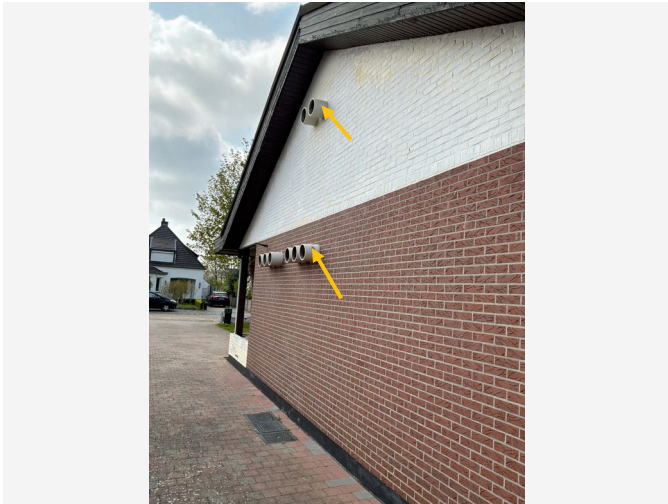
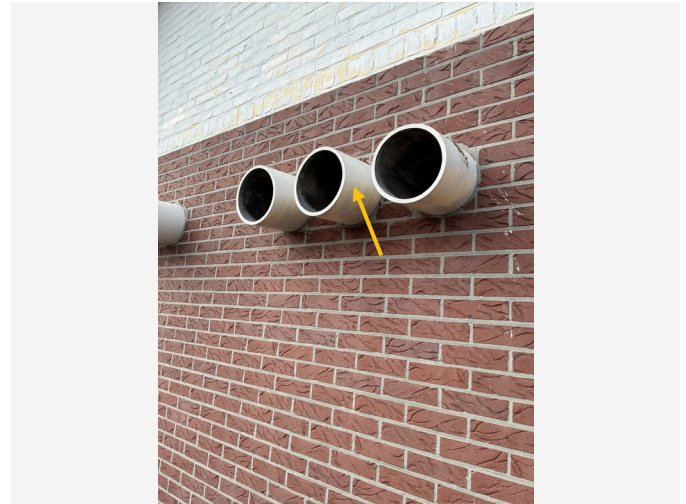
Het asbestmateriaal valt onder de mijlpaal van 2040.

Eindbeoordeling materiaalrisico	Verhoogd materiaalrisico en/of verhoogde kans op vezelvrijgave
---------------------------------	--

<b>Beschrijving</b>	Verluchtingsbuis
<b>Omgeving</b>	Grenst aan binnen- en buitenlucht
<b>Primaire drager</b>	Schacht-koker (technisch)
<b>Asbestmateriaal</b>	Buis, koker, leiding, pijp, doorvoer
<b>Bindmiddel van asbestmateriaal</b>	Cement
<b>Gebondenheid op basis van bindmiddel</b>	Hecht
<b>Hoeveelheid (lengte - omtrek - dikte - aantal)</b>	<ul style="list-style-type: none"><li>• 0,30 m - 45,00 cm - 1,00 cm - 17 stuks</li></ul>
<b>Totaal volume</b>	0,023 m <sup>3</sup>
<b>Eenvoudig bereikbaar</b>	Ja
<b>Bevestigingswijze</b>	<ul style="list-style-type: none"><li>• Verlijmd, ingegoten, versmeerd</li></ul>
<b>Identificatiemethode</b>	<p>De asbestdeskundige beoordeelt het materiaal als asbestverdacht en dus asbesthoudend, en dit zonder monsternamen.</p> <p>Motivatie: De opdrachtgever weigert om het materiaal te laten bemonsteren.</p>
<b>Destructieve handeling voor identificatie</b>	Nee
<b>Opmerking</b>	De precieze lengte is onbekend

- Zorg voor een veilig beheer. Vermijd het beschadigen van het asbestmateriaal. Controleer de toestand jaarlijks op wijzigingen.
- Voer bijkomende staalname(s) uit.

- Eenvoudige handelingen: mag via doe-het-zelf of door werknemer(s) met opleidingsattest eenvoudige handelingen  
Deze toepassing kan door een aannemer die over een opleidingsattest eenvoudige handelingen beschikt of door een particulier (doe-het-zelf), verwijderd worden indien er geen verhoogd risico op vrijgave van asbestvezels (max. concentratie 0,01 vezels/cm<sup>3</sup> - CODEX Art. VI.3-54) ontstaat en de toepassing voorafgaand wordt gefixeerd/bevochtigd; de individuele elementen zonder machinale werktuigen (boormachine, slijpschijf, hogedrukreiniger,...) en zonder breken of gooien een voor een losgemaakt worden; en ten slotte dubbel en luchtdicht verpakt weggevoerd worden naar een erkend afvalpunt (recyclagepark).

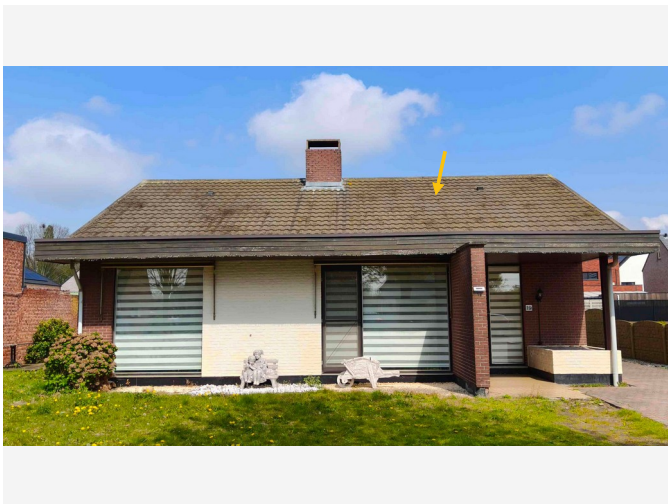
**Reden:** Niet waarneembaar

**Uitleg van de asbestdeskundige:** Het onderdak is niet waarneembaar. Op dit ogenblik kan hiervoor in de databank geen adviesfiche voor opgesteld worden.

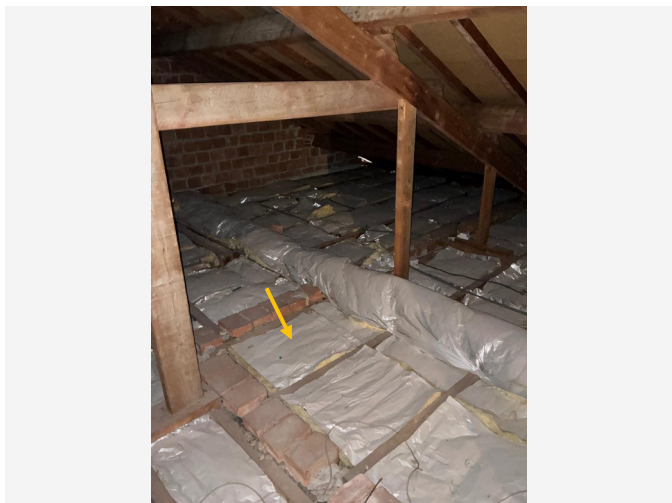
# Fiche 3: Zolderruimte zonder vaste vloer - niet beloopbaar

**Reden:** Er is geen volledige risicobeoordeling mogelijk

**Uitleg van de asbestdeskundige:** De zolderruimte is niet voorzien van een beloopbare vloer. Het is bijgevolg niet mogelijk om deze ruimte te onderzoeken.

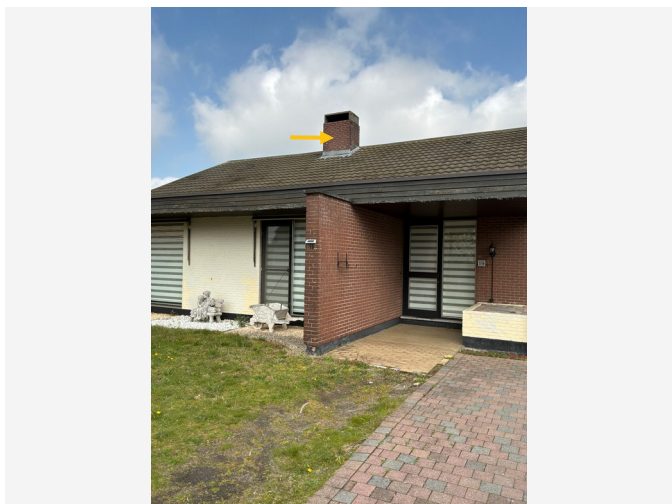
**Reden:** Het te onderzoeken materiaal situeert zich hoger dan 3,50 m te rekenen vanaf een veilige ondergrond

**Uitleg van de asbestdeskundige:** De schouw bevat binnenin mogelijk een asbestcement rookgaskanaal. Laat dit onderzoeken bij eventuele werken.

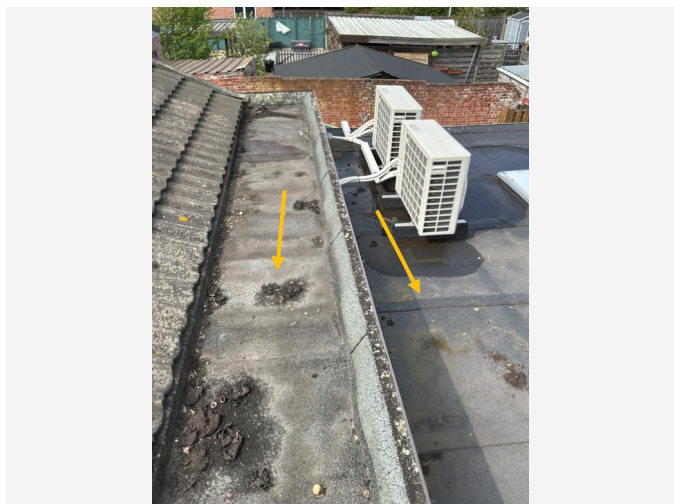
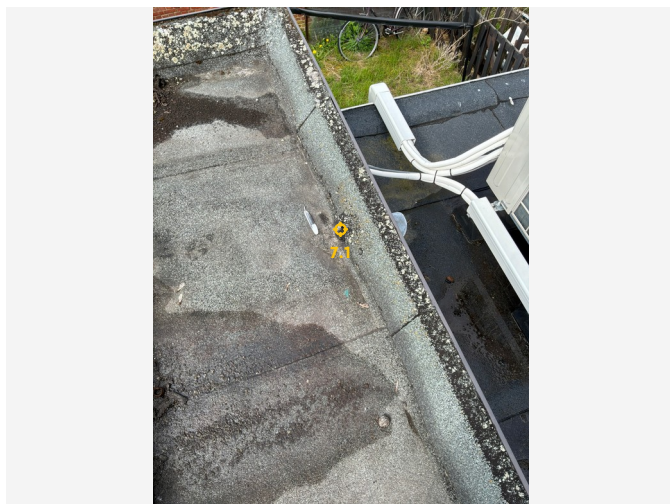
Geen asbest

#	Type	Referentie	Resultaat
7.1	Mengmonster	Roofing	Geen asbest

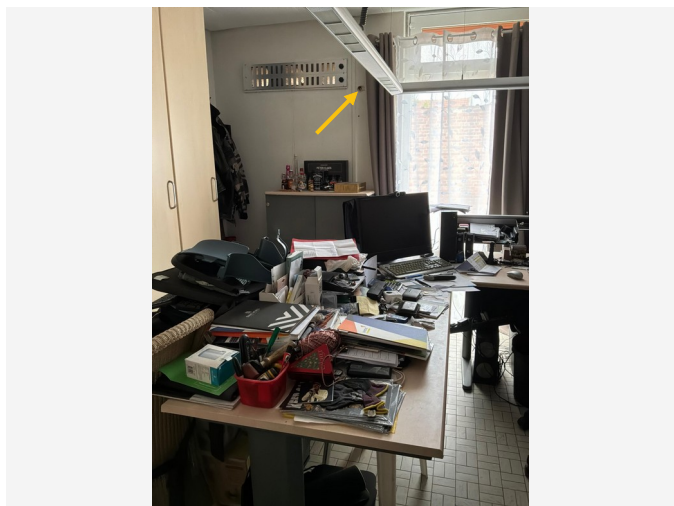
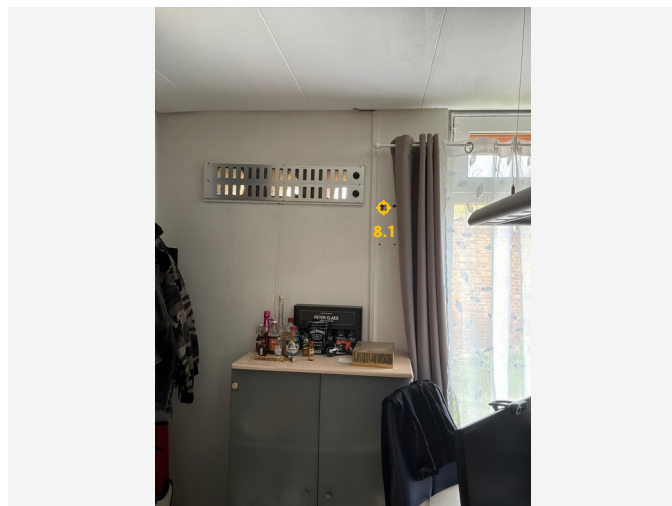
Geen asbest

#	Type	Referentie	Resultaat
8.1	Mengmonster	Pleister muur	Geen asbest

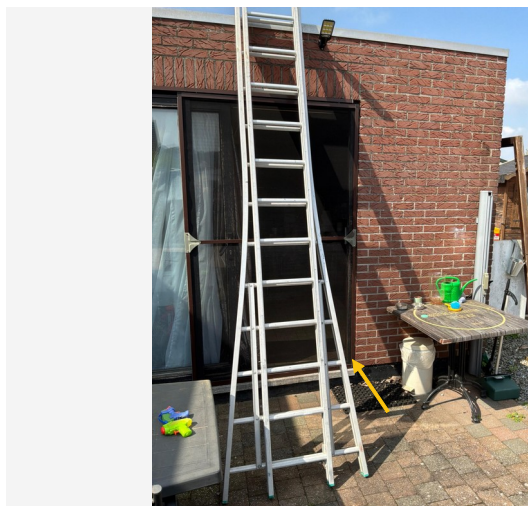
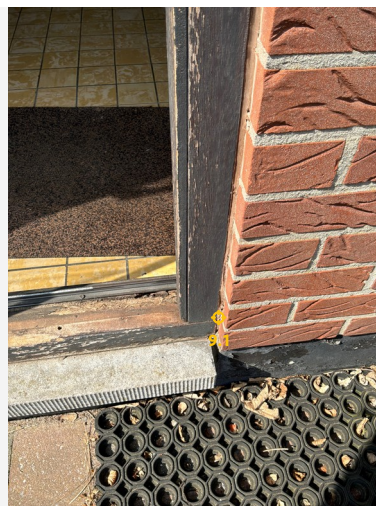
## Fiche 9: Mastiek tussen muur - profiel

Geen asbest

#	Type	Referentie	Resultaat
9.1	Puntmonster	Mastiek	Geen asbest

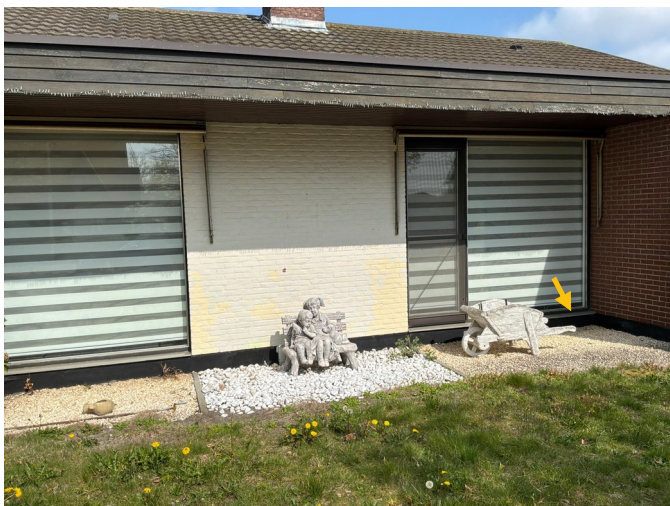
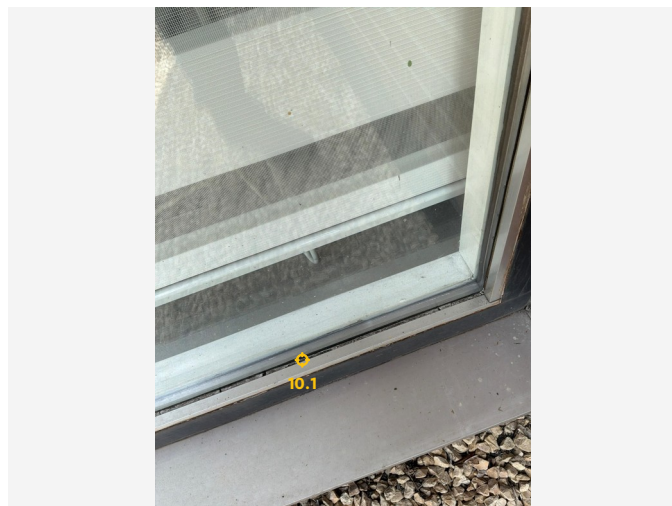
## Fiche 10: Stopverf

Geen asbest

#	Type	Referentie	Resultaat
10.1	Puntmonster	Stopverf	Geen asbest

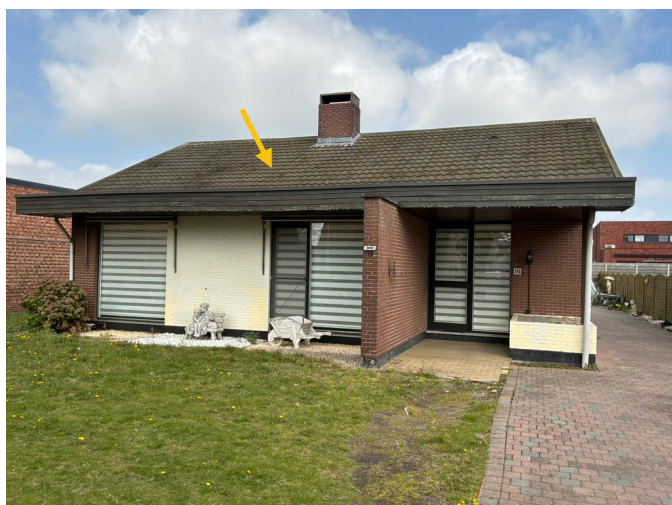
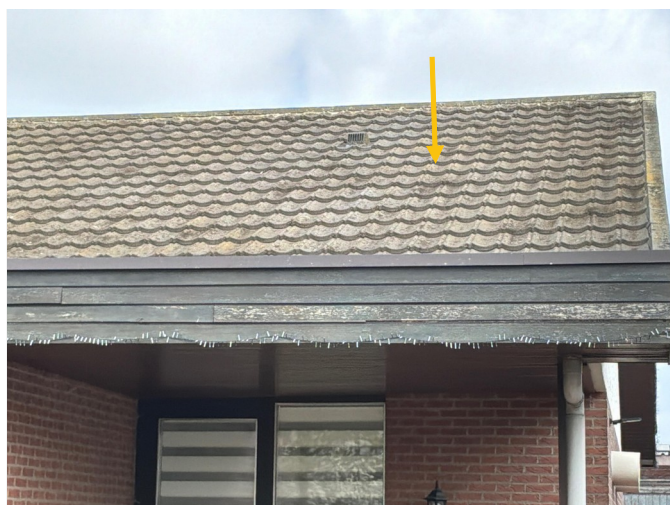
### Fiche 11: Dakbedekking bestaande uit stalen/metalen platen

Beschrijving	Notitie	Terug te vinden op plannen
Fiche 11: Dakbedekking bestaande uit stalen/metalen platen	De dakbedekking is niet-asbestverdacht.	Plan 1.3: Luchtfoto
