Asbestinventarisatetest

Schamprood 120, 3920 Lommel

Attestnummer : 20260623-000536.000

Uitgegeven op : 23.06.2026

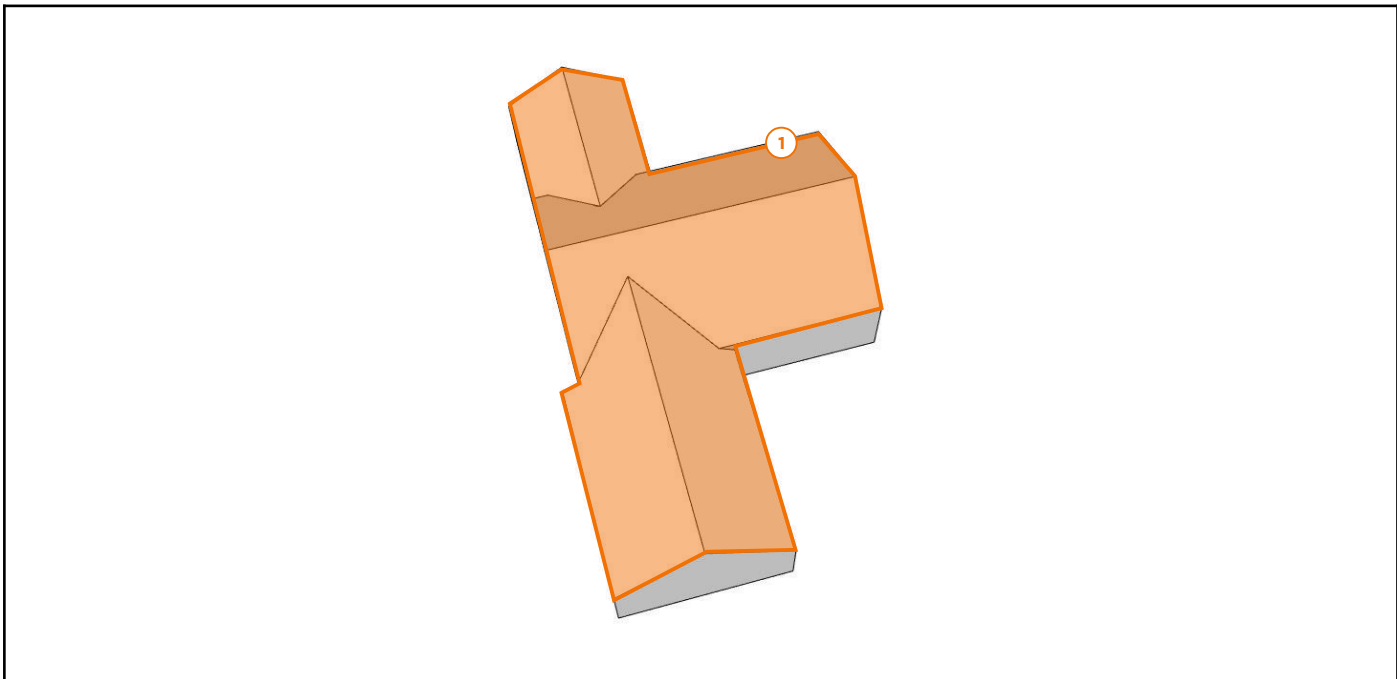
Plan 1.3: 3d-woning

Beschrijving	Type	Actie
1. Dak bestaande uit leien	Asbestmateriaal	Verwijderen

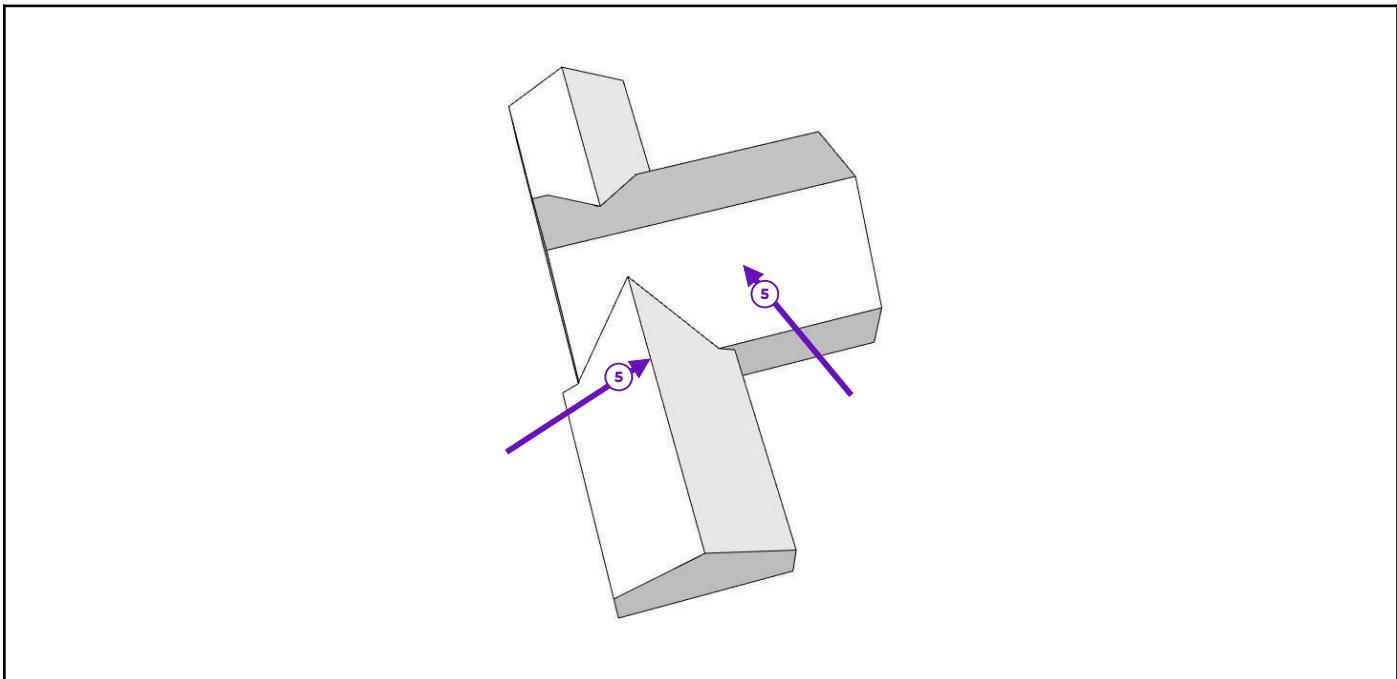
Plan 1.4: 3d-woning

Beschrijving	Type	Actie
5. Schouw	Beperking	-

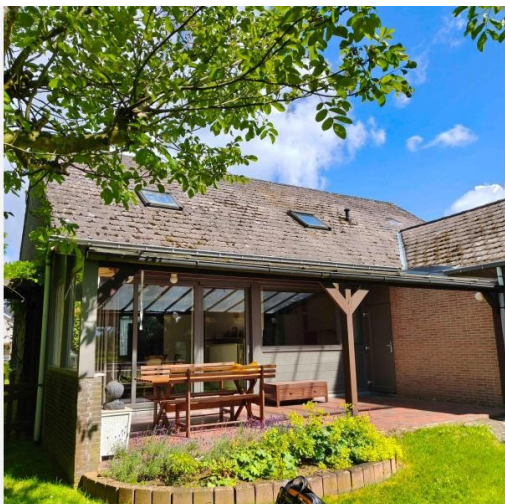
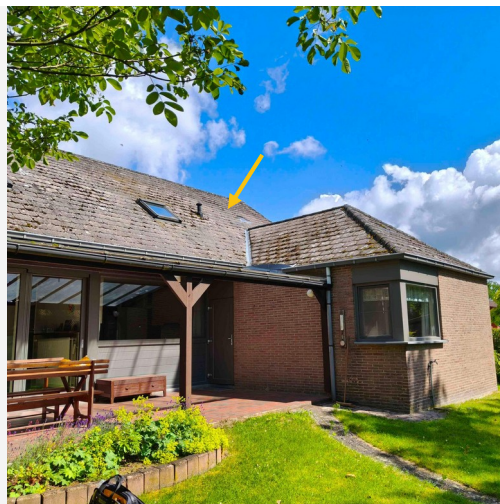
Het asbestmateriaal valt onder de mijlpaal van 2034.

Verwijderen

Eindbeoordeling materiaalrisico

Verhoogd materiaalrisico en/of verhoogde kans op vezelvrijgave

Gebondenheid	Categorie 1: hechtgebonden in oorsprong
Asbestsoort (vezeltype)	Crocidoliet aanwezig
Asbestconcentratie	Laag (< 50%)
Afschermingsgraad van het gehele materiaal	Geheel of deels vrij aan de buitenlucht, maar geen contact met binnenlucht
Toestand van het materiaal	Matig beschadigd, matig verweerd

Beschrijving	Dak bestaande uit leien
Omgeving	Buiten
Primaire drager	Schuin dak
Asbestmateriaal	Dak- en gevelbekleding - Lei, shingle
Bindmiddel van asbestmateriaal	Cement
Gebondenheid op basis van bindmiddel	Hecht
Hoeveelheid (oppervlakte - aantal)	<ul style="list-style-type: none">• 240,00 m² - 1 stuk
Totale oppervlakte	240,00 m ²
Eenvoudig bereikbaar	Ja
Bevestigingswijze	<ul style="list-style-type: none">• Geklemd• Genageld, geniet
Identificatiemethode	<p>De asbestdeskundige beoordeelt het materiaal als asbestverdacht en dus asbesthoudend, en dit zonder monstername.</p> <p>Motivatie: De opdrachtgever weigert om het materiaal te laten bemonsteren.</p>
Destructieve handeling voor identificatie	Nee
Opmerking	De hoeveelheid is een zo nauwkeurig mogelijke opmeting. Hieraan kunnen evenwel geen rechten worden ontleend.

- Verwijder dit asbestmateriaal zo snel mogelijk. Volg de toestand goed op.
- Hemelwater dat afspoelt van asbestcement daken of gevels kan asbestdeeltjes bevatten. Gebruik het enkel voor gesloten circuits (bv. spoelen toiletten). Reinig na het vervangen van het dak of de gevel de dakgoten en regenwaterput of -ton om asbesthoudend sediment of slib te verwijderen
- Voer bijkomende staalname(s) uit.

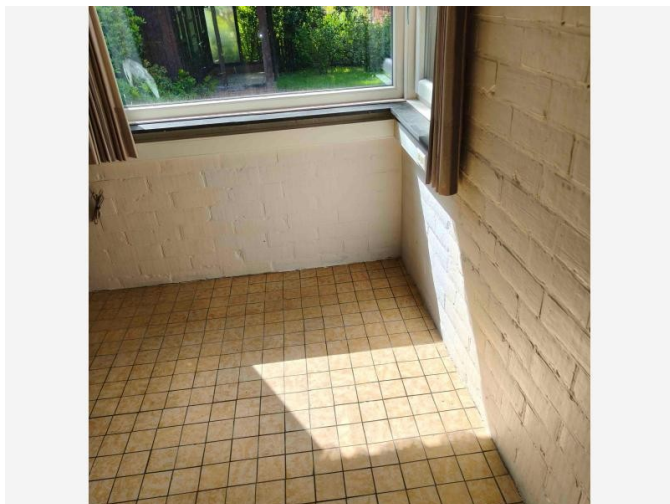
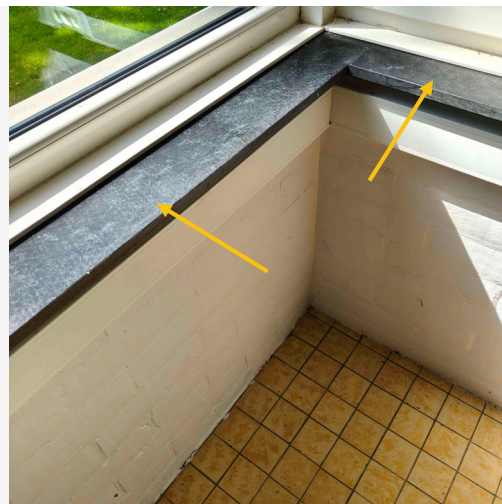
Het asbestmateriaal valt onder de mijlpaal van 2040.

Zorgvuldig beheren

Eindbeoordeling materiaalrisico	Laag materiaalrisico en/of verlaagde kans op vezelvrijgave
---------------------------------	--

Gebondenheid	Categorie 1: hechtgebonden in oorsprong
Asbestsoort (vezeltype)	Alleen chrysotiel aanwezig
Asbestconcentratie	Laag (< 50%)
Afschermingsgraad van het gehele materiaal	Geheel of deels vrij aan binnenluchtstromen
Toestand van het materiaal	Licht beschadigd, licht verweerd. Intacte calciumsilicaatplaat of materiaal met categorie 3-gebondenheid

Beschrijving	Vensterbank type massal
Omgeving	Binnen
Primaire drager	Wandopening verticaal (raam, deur, ...)
Asbestmateriaal	Plaat, paneel, tablet - Type Massal
Bindmiddel van asbestmateriaal	Cement
Gebondenheid op basis van bindmiddel	Hecht
Hoeveelheid (oppervlakte - dikte - aantal)	<ul style="list-style-type: none">• 0,20 m² - 2,00 cm - 7 stuks
Totaal volume	0,028 m ³
Eenvoudig bereikbaar	Ja
Bevestigingswijze	<ul style="list-style-type: none">• Verlijmd, ingegoten, versmeerd
Identificatiemethode	<p>De asbestdeskundige beoordeelt het materiaal als asbestverdacht en dus asbesthoudend, en dit zonder monsternamen.</p> <p>Motivatie: De opdrachtgever weigert om het materiaal te laten bemonsteren.</p>
Destructieve handeling voor identificatie	Nee
Opmerking	De hoeveelheid is een zo nauwkeurig mogelijke opmeting. Hieraan kunnen evenwel geen rechten worden ontleend.

- Zorg voor een veilig beheer. Vermijd het beschadigen van het asbestmateriaal. Controleer de toestand jaarlijks op wijzigingen.
- Voer bijkomende staalname(s) uit.

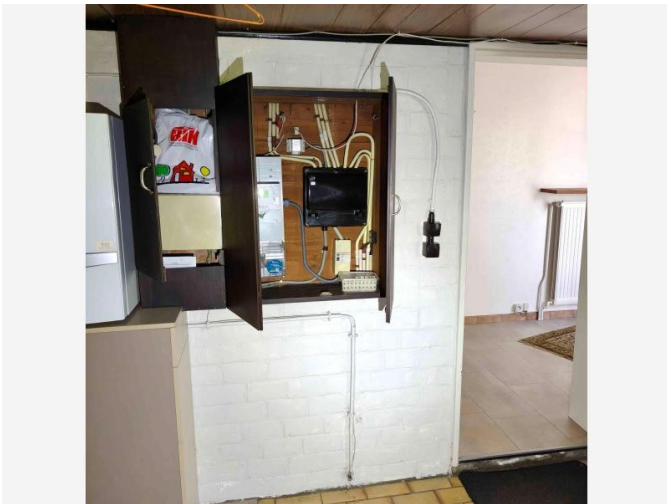
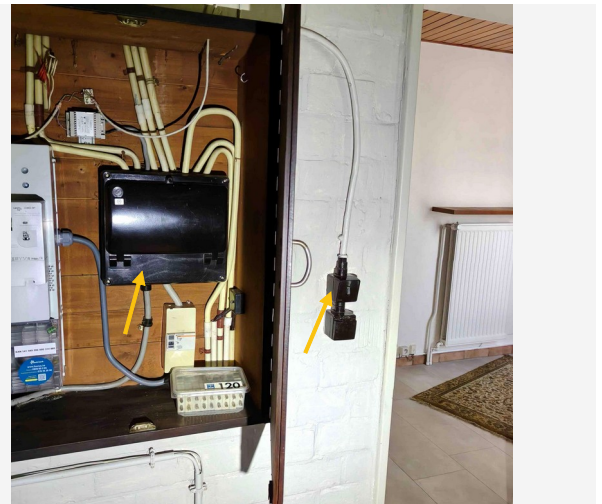
Het asbestmateriaal valt onder de mijlpaal van 2040.

Zorgvuldig beheren

Eindbeoordeling materiaalrisico	Laag materiaalrisico en/of verlaagde kans op vezelvrijgave
---------------------------------	--

Gebondenheid	Categorie 1: hechtgebonden in oorsprong
Asbestsoort (vezeltype)	Crocidoliet aanwezig
Asbestconcentratie	Laag (< 50%)
Afschermingsgraad van het gehele materiaal	Geheel of deels vrij aan de binnenlucht, maar geen contact met binnenluchtstromen
Toestand van het materiaal	Onbeschadigd, niet verweerd

Beschrijving	Bakeliet schakelkast en schakelaars
Omgeving	Binnen
Primaire drager	Communicatie en elektrische infrastructuur en uitrusting
Asbestmateriaal	Plaat, paneel, tablet - Type Bakeliet
Bindmiddel van asbestmateriaal	Kunststof of -hars
Gebondenheid op basis van bindmiddel	Hecht
Hoeveelheid (oppervlakte - dikte - aantal)	<ul style="list-style-type: none"> • 0,10 m² - 1,00 cm - 3 stuks
Totaal volume	0,003 m ³
Eenvoudig bereikbaar	Ja
Bevestigingswijze	<ul style="list-style-type: none"> • Geschroefd
Identificatiemethode	<p>De asbestdeskundige beoordeelt het materiaal als asbestverdacht en dus asbesthoudend, en dit zonder monstername.</p> <p>Motivatie: De monstername brengt andere schade aan dan schade die inherent is aan de monstername.</p>
Destructieve handeling voor identificatie	Nee
Opmerking	De hoeveelheid is een zo nauwkeurig mogelijke opmeting. Hieraan kunnen evenwel geen rechten worden ontleend. Monstername niet uitgevoerd wegens risico op beschadiging van een elektrisch component en mogelijke blootstelling aan spanning of storingen in de elektrische installatie.

- Zorg voor een veilig beheer. Vermijd het beschadigen van het asbestmateriaal. Controleer de toestand jaarlijks op wijzigingen.
- Voer bijkomende staalname(s) uit.

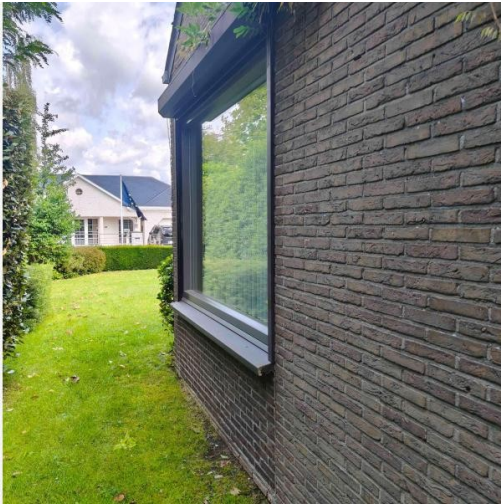
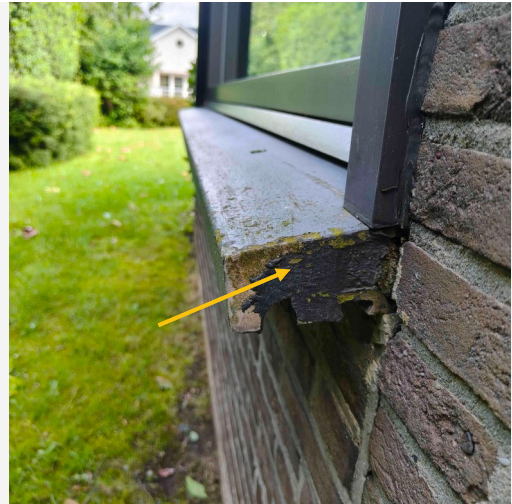
Het asbestmateriaal valt onder de mijlpaal van 2040.

Zorgvuldig beheren

Eindbeoordeling materiaalrisico	Laag materiaalrisico en/of verlaagde kans op vezelvrijgave
---------------------------------	--

Gebondenheid	Categorie 1: hechtgebonden in oorsprong
Asbestsoort (vezeltype)	Alleen chrysotiel aanwezig
Asbestconcentratie	Laag (< 50%)
Afschermingsgraad van het gehele materiaal	Geheel of deels vrij aan de buitenlucht, maar geen contact met binnenlucht
Toestand van het materiaal	Licht beschadigd, licht verweerd. Intacte calciumsilicaatplaat of materiaal met categorie 3-gebondenheid

Beschrijving	Vensterbank (buiten)
Omgeving	Buiten
Primaire drager	Wandopening verticaal (raam, deur, ...)
Asbestmateriaal	Plaat, paneel, tablet - Generiek
Bindmiddel van asbestmateriaal	Cement
Gebondenheid op basis van bindmiddel	Hecht
Hoeveelheid (oppervlakte - dikte - aantal)	<ul style="list-style-type: none">• 0,20 m² - 2,00 cm - 3 stuks
Totaal volume	0,012 m ³
Eenvoudig bereikbaar	Ja
Bevestigingswijze	<ul style="list-style-type: none">• Verlijmd, ingegoten, versmeerd
Identificatiemethode	<p>De asbestdeskundige beoordeelt het materiaal als asbestverdacht en dus asbesthoudend, en dit zonder monsternamen.</p> <p>Motivatie: De opdrachtgever weigert om het materiaal te laten bemonsteren.</p>
Destructieve handeling voor identificatie	Nee
Opmerking	De hoeveelheid is een zo nauwkeurig mogelijke opmeting. Hieraan kunnen evenwel geen rechten worden ontleend.

- Zorg voor een veilig beheer. Vermijd het beschadigen van het asbestmateriaal. Controleer de toestand jaarlijks op wijzigingen.
- Voer bijkomende staalname(s) uit.

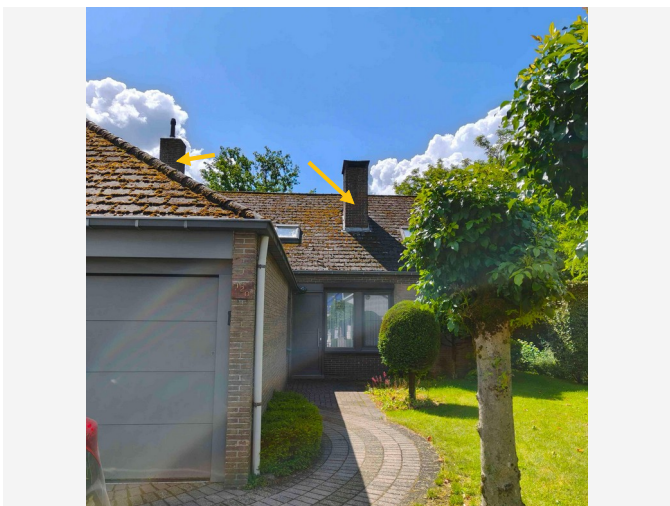
Tijdelijke beperking

Reden: Het te onderzoeken materiaal situeert zich hoger dan 3,50 m te rekenen vanaf een veilige ondergrond

Uitleg van de asbestdeskundige: De binnenkant van de schouw is niet waarneembaar. De schouw bevat binnenin mogelijk een asbestcement rookgaskanaal. Laat dit onderzoeken bij eventuele werken.

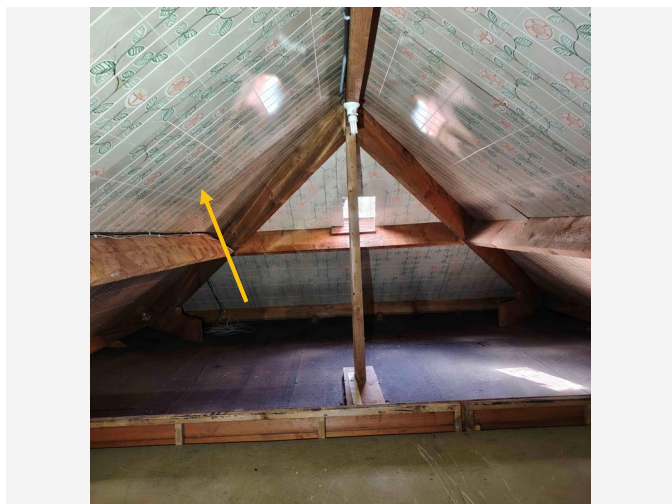
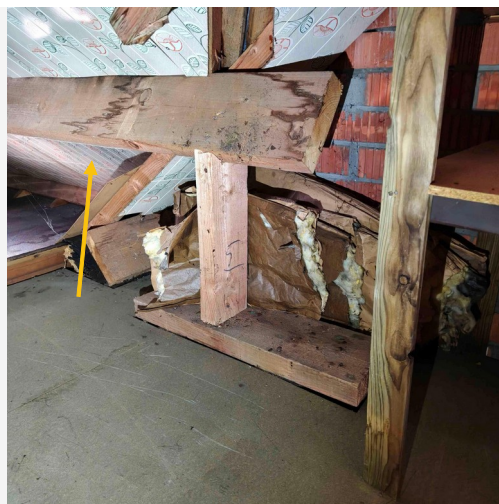
Het plafond en/of het schuine dak werden afgewerkt met niet-asbestverdachte materialen (voorzetmaterialen of isolatie) waardoor onderzoek van eventuele achterliggende lagen niet kon worden uitgevoerd.

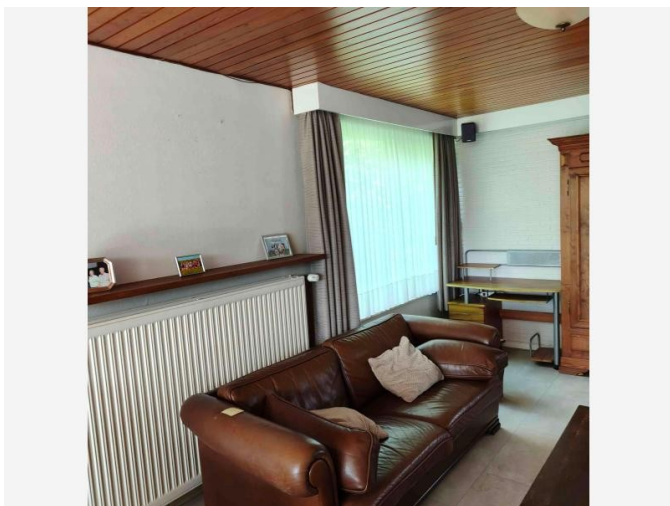
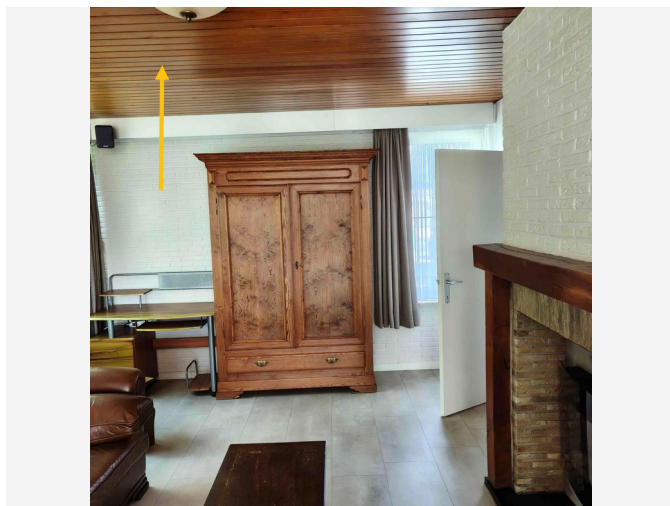
De plafonds werden afgewerkt met niet-asbestverdachte voorzetpanelen die inspectie van de bedekte structuur (opbouw, pleisterwerk) verhinderen.

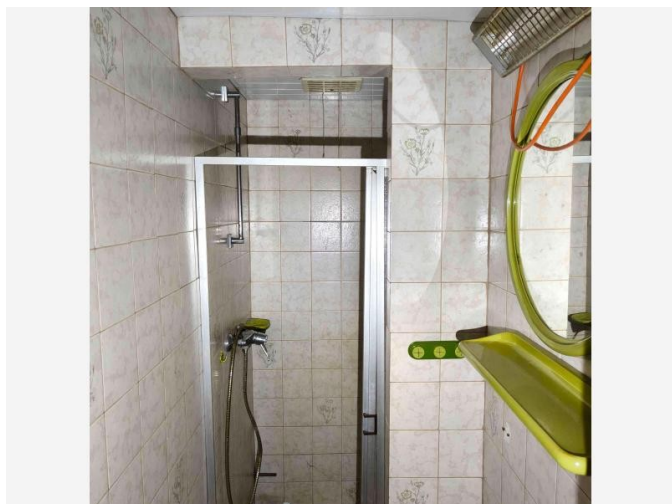
Faientegels zijn mogelijk gelijmd met asbesthoudende lijm. Bij werken, laat dit controleren.

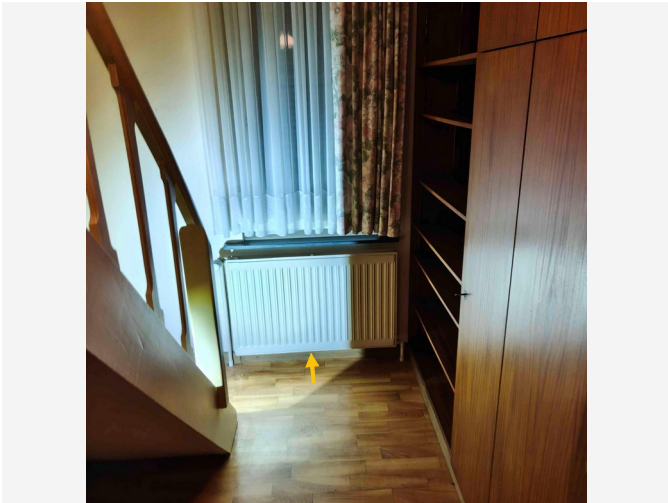
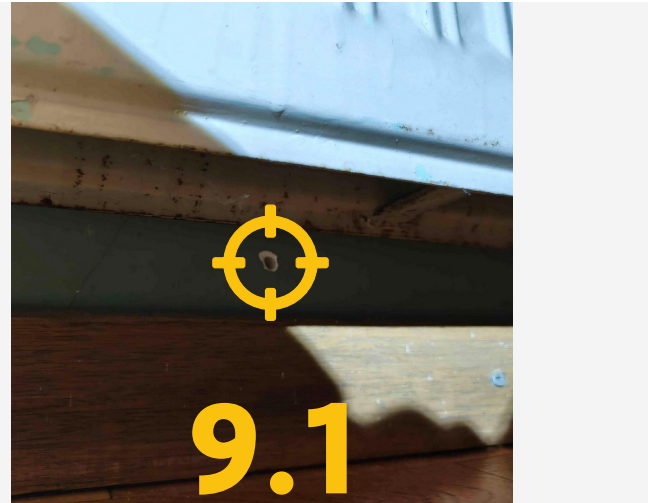
Geen asbest

Beschrijving	Pleisterwerk wanden
Omgeving	Binnen
Primaire drager	Binnenwand
Bindmiddel van materiaal	Gips - kalk
Gebondenheid op basis van bindmiddel	Niet-hechtgebonden
Hoeveelheid (oppervlakte - dikte - aantal)	• 350,00 m ² - 1,00 cm - 1 stuk
Totaal volume	3,50 m ³
Identificatiemethode	Een monstername door de asbestdeskundige met laboanalyse door een asbestlabo.
Destructieve handeling voor identificatie	Nee
Opmerking	De hoeveelheid is een zo nauwkeurig mogelijke opmeting. Hieraan kunnen evenwel geen rechten worden ontleend. Waar mogelijk, wordt staalname uitgevoerd conform het inspectieprotocol: in een droge ruimte zoals een slaapkamer, in een natte ruimte zoals een keuken of badkamer, in een traphal en in een stookruimte.

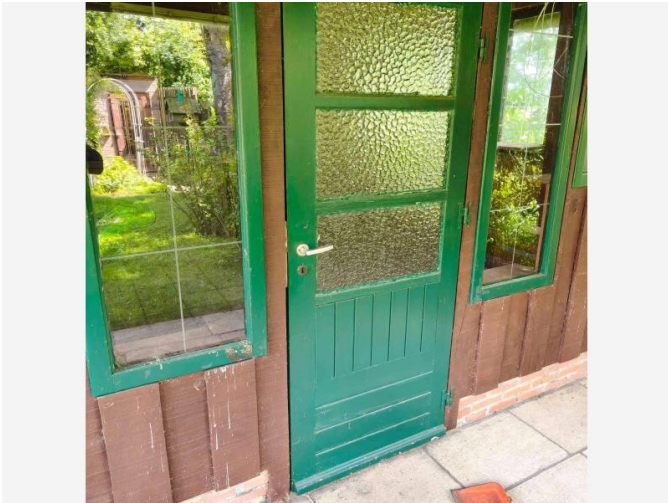
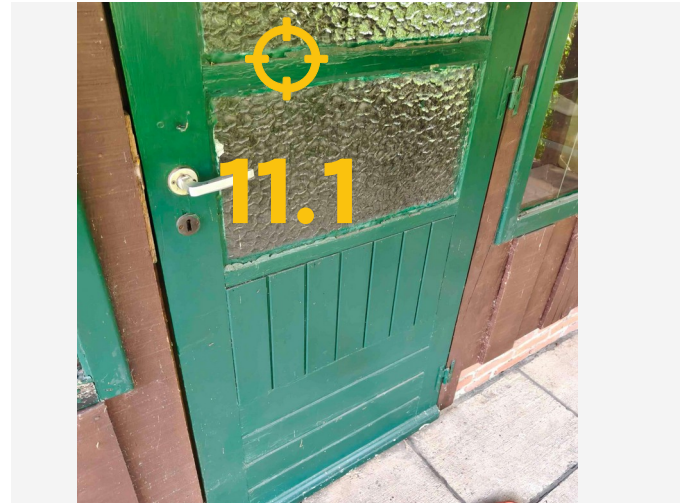
Fiche 11: Mastiek

Geen asbest

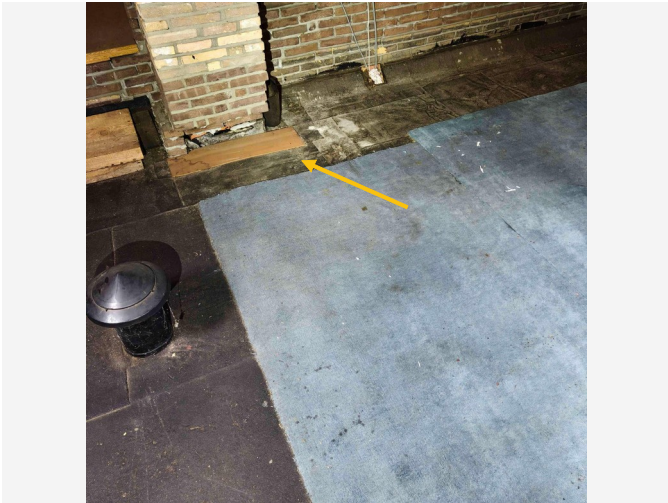
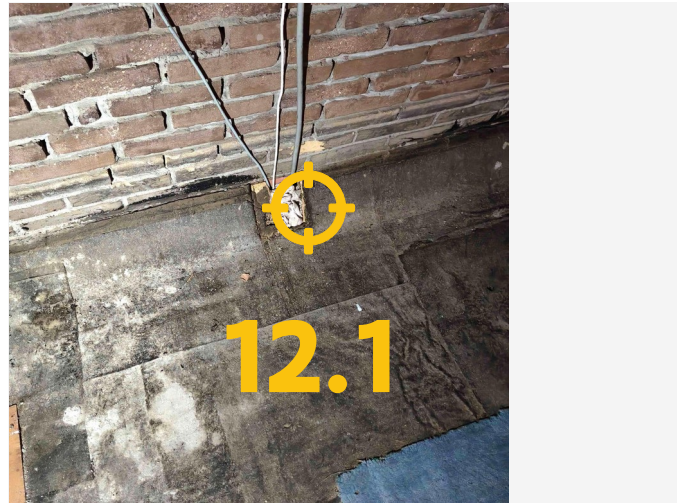
Fiche 12: Roofing op zolderruimte

Geen asbest

Beschrijving	Roofing op zolderruimte
Omgeving	Binnen
Primaire drager	Plat dak
Bindmiddel van materiaal	Bitumen (roofing, teer, asfalt)
Gebondenheid op basis van bindmiddel	Hecht
Hoeveelheid (oppervlakte - aantal)	<ul style="list-style-type: none">• 25,00 m² - 1 stuk
Totale oppervlakte	25,00 m ²
Identificatiemethode	Een monstername door de asbestdeskundige met laboanalyse door een asbestlabo.
Destructieve handeling voor identificatie	Nee
Opmerking	Staalname tot op de eventuele onderliggende lagen is niet mogelijk zonder uitbreiding naar een destructief onderzoek.

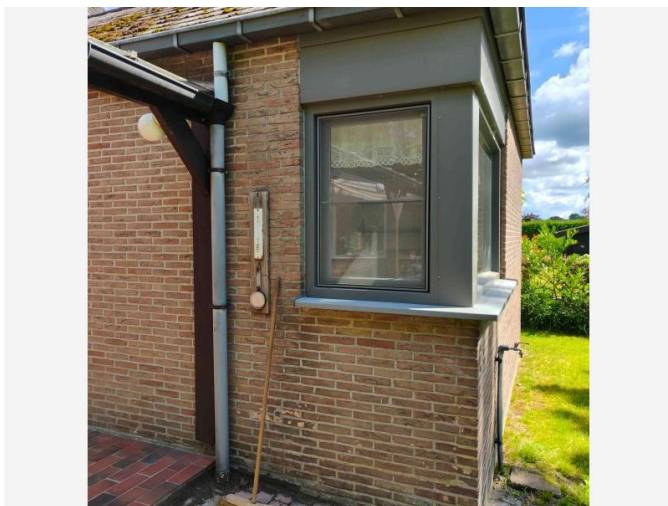
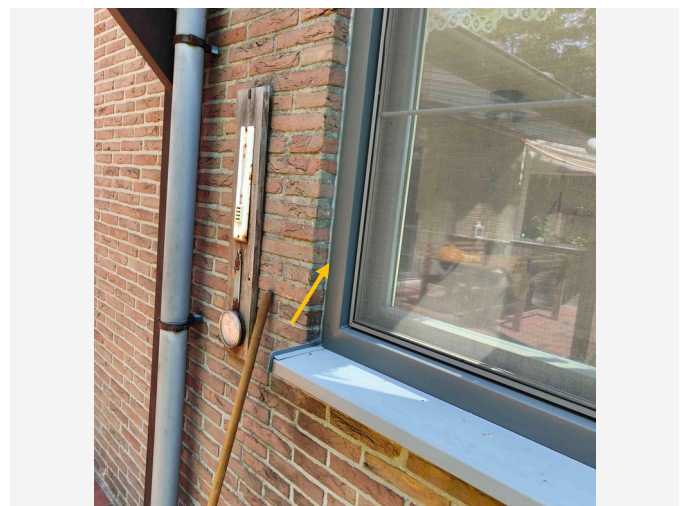
Beschrijving	Notitie	Terug te vinden op plannen
Fiche 14: Kit aan de ramen	De kit aan de ramen is niet asbestverdacht. Alle ramen werden gecontroleerd.	Plan 1.1: Gelijkvloers Plan 1.2: Verdieping 1
Fiche 15: CV-ketel (niet verdacht)	De CV-ketel (dichtingen, isolerend materiaal) is niet asbestverdacht.	Plan 1.1: Gelijkvloers
