# Asbestinventarisatetest

Congostraat 79, 2490 Balen

Attestnummer : 20260702-000366.000

**Niet-asbestveilig**

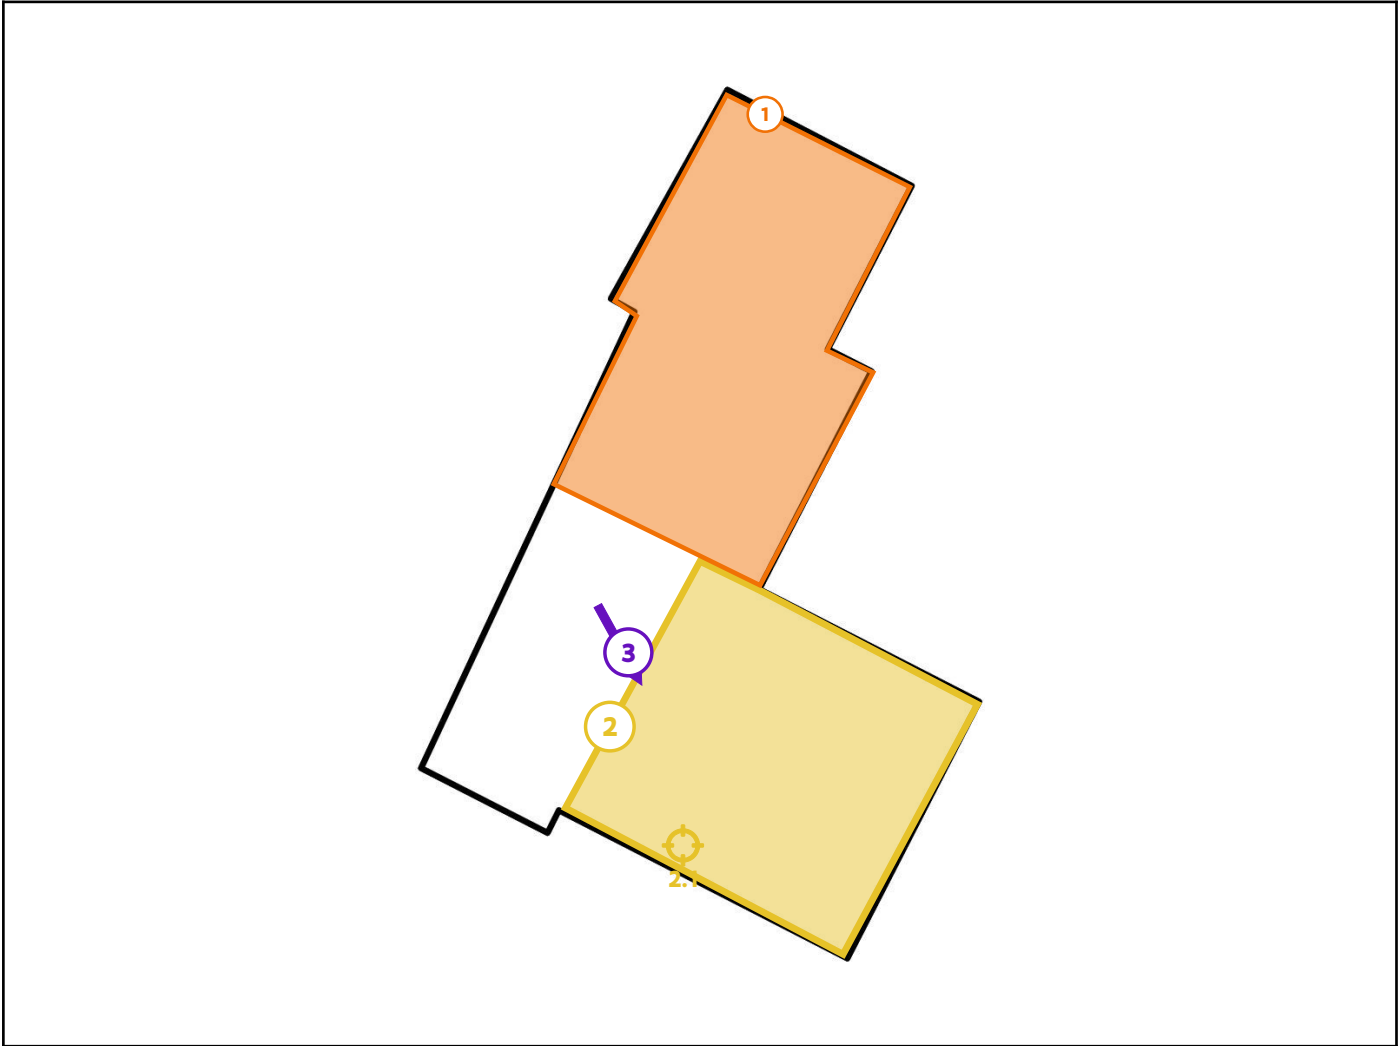
# Plan 1.3: dak/onderdak

| Beschrijving | Type | Actie |
|---|---|---|
| 1. Golfplaten | Asbestmateriaal | Verwijderen |
| 2. Onderdak type Menuiserite | Asbestmateriaal | Zorgvuldig beheren |
| 2.1 Code: 2490CON79-O1 | Puntmonster | - |
| 3. schouw | Beperking | - |

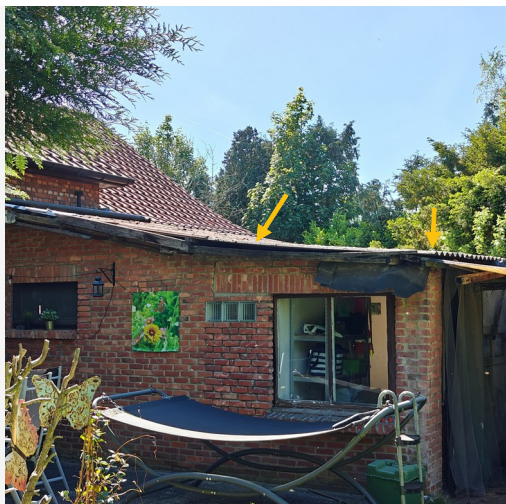
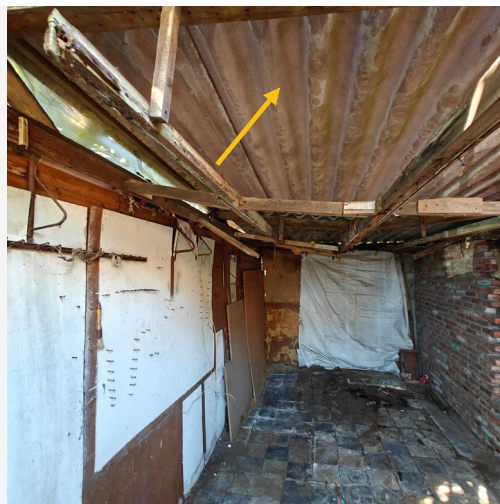
| Fiche 1: Golfplaten..... | 14 |

Overzichtsfoto

Detailfoto

Het asbestmateriaal valt onder de mijlpaal van 2034.

| Eindbeoordeling materiaalrisico | Verhoogd materiaalrisico en/of verhoogde kans op vezelvrijgave |

| Asbestsoort (vezeltype) | Crocidoliet aanwezig |
| Toestand van het materiaal | Licht beschadigd, licht verweerd. Intacte calciumsilicaatplaat of materiaal met categorie 3-gebondenheid |

| Beschrijving | Golfplaten |
| Asbestmateriaal | Dak- en gevelbekleding - Golfplaat |
| Identificatiemethode | <p>De asbestdeskundige beoordeelt het materiaal als asbestverdacht en dus asbesthoudend, en dit zonder monstername.</p> <p>Motivatie: De opdrachtgever weigert om het materiaal te laten bemonsteren.</p> |

Verwijderen

- Zorg voor een veilig beheer. Vermijd het beschadigen van het asbestmateriaal. Controleer de toestand jaarlijks op wijzigingen.
- Hemelwater dat afspoelt van asbestcement daken of gevels kan asbestdeeltjes bevatten. Gebruik het enkel voor gesloten circuits (bv. spoelen toiletten). Reinig na het vervangen van het dak of de gevel de dakgoten en regenwaterput of -ton om asbesthoudend sediment of slib te verwijderen

- Eenvoudige handelingen: mag via doe-het-zelf of door werknemer(s) met opleidingsattest eenvoudige handelingen  
Wegnemen intacte golfplaten mag met de nodige preventiemaatregelen (zie onderaan verslag) en voorzichtigheid zelf uitgevoerd worden.

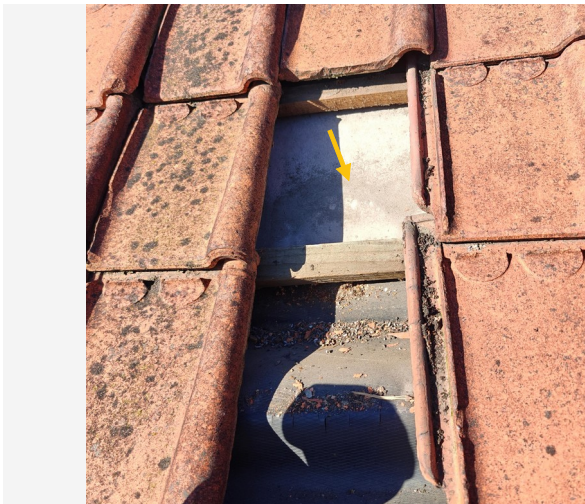
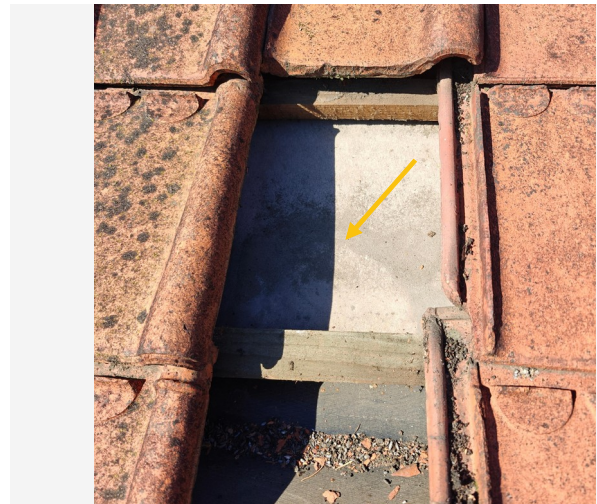
| Fiche 2: Onderdak type Menuiserie..... | 18 |

Het asbestmateriaal valt onder de mijlpaal van 2040.

Laag materiaalrisico en/of verlaagde kans op vezelvrijgave

| Asbestsoort (vezeltype) | Alleen chrysotiel aanwezig |
| Toestand van het materiaal | Licht beschadigd, licht verweerd. Intacte calciumsilicaatplaat of materiaal met categorie 3-gebondenheid |

| # | Type | Referentie | Resultaat |
|---|---|---|---|
| 2.1 | Puntmonster | 2490CON79-O1 | Chrysotiel |

| Beschrijving | Onderdak type Menuiserite |
| Asbestmateriaal | Plaat, paneel, tablet - Type Menuiserite |

Zorgvuldig beheren

- Zorg voor een veilig beheer. Vermijd het beschadigen van het asbestmateriaal. Controleer de toestand jaarlijks op wijzigingen.
- Zorg voor een veilig beheer en verwijder dit asbestmateriaal wanneer het bij werken eenvoudig bereikbaar wordt. Controleer de toestand jaarlijks op wijzigingen.
- Voer bijkomende staalname(s) uit.

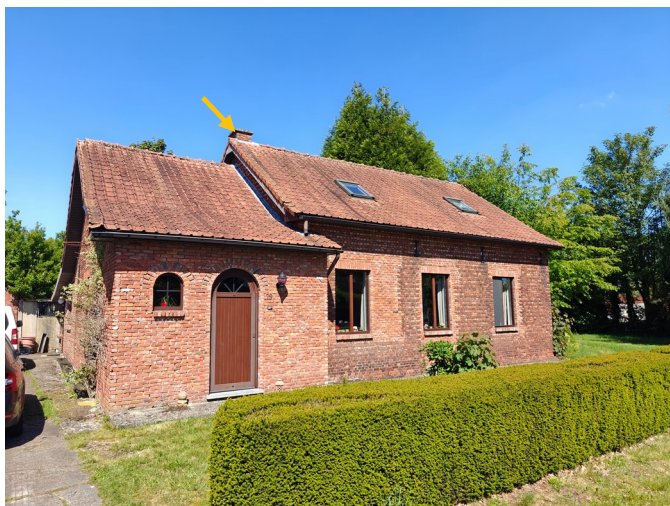
| Fiche 3: schouw..... | 23 |

Situeringfoto

**Reden:** Het te onderzoeken materiaal situeert zich hoger dan 3,50 m te rekenen vanaf een veilige ondergrond

**Uitleg van de asbestdeskundige:** Er is een beperkingsfiche opgemaakt voor de binnenkant van de schouw. De binnenkant van de schouw valt niet te inspecteren daar de schouw hoger is dan 3,50m en niet veilig te bereiken is via het schuin dak. In de leefruimte is deze schouw ook volledig dichtgemaakt.

| (Asbest)materiaal | Rookgaskanaal |
| Karakterisatie | Asbest (verdacht) |

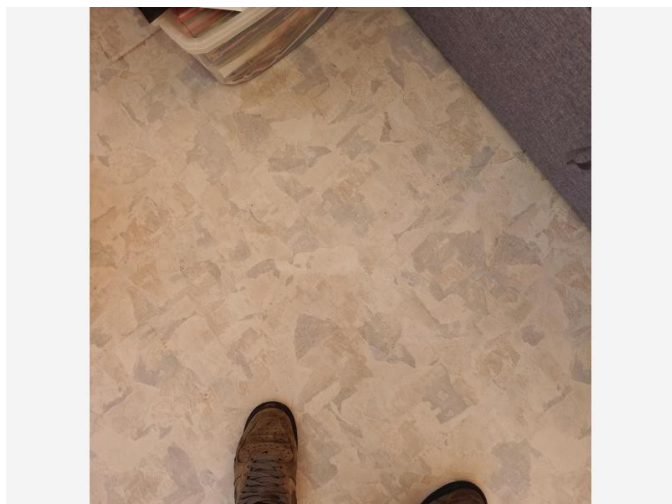
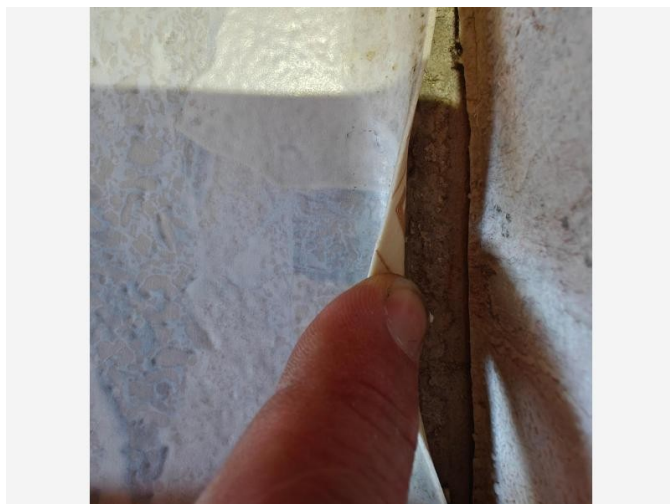
| Fiche 4: linoleum vloerbedekking..... | 25 |

De vloerkleden werden onderzocht en deze zijn niet asbestverdacht.

| Basis voor advies | De asbestdeskundige beoordeelt het materiaal als niet-asbestverdacht. |

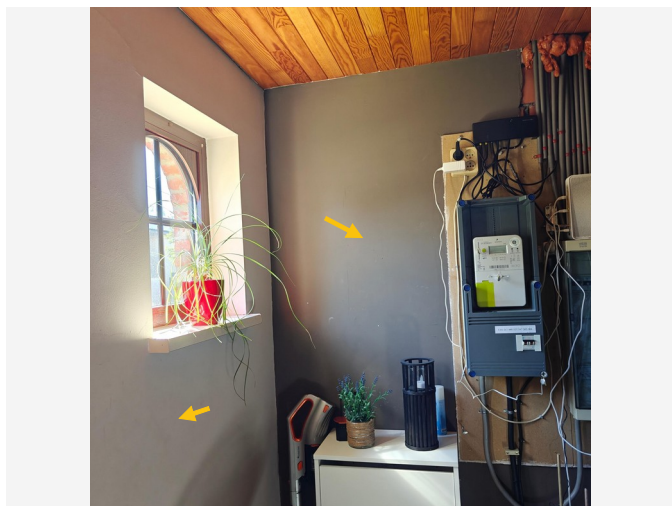
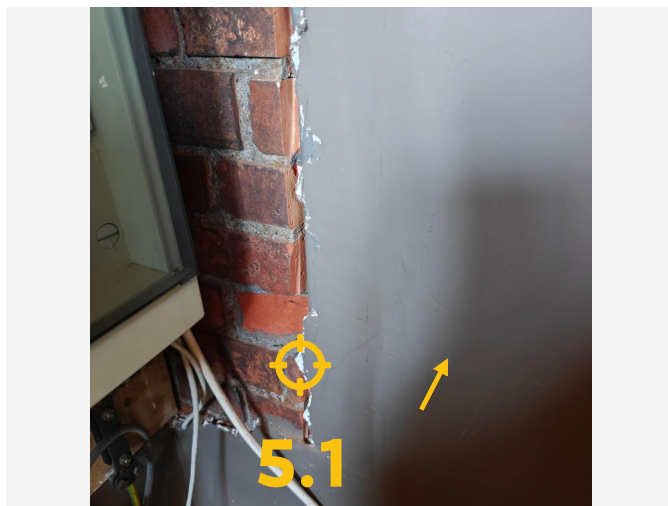
## Fiche 5: Pleisterwerk muren

Geen asbest

| # | Type | Referentie | Resultaat |
|---|---|---|---|
| 5.1 | Mengmonster | 2490CON79-M1 | Geen asbest |

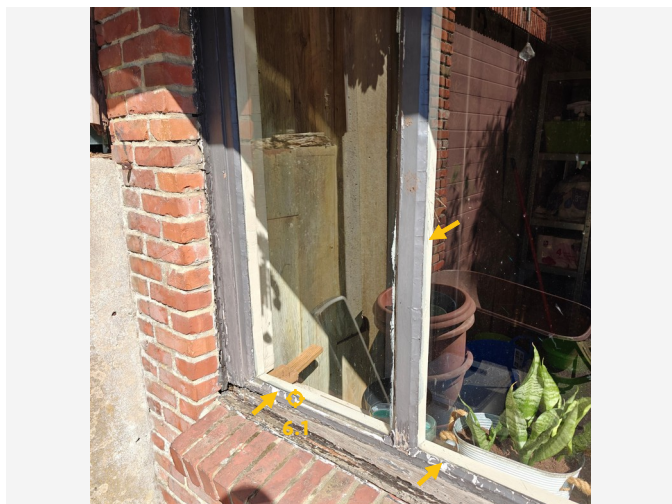
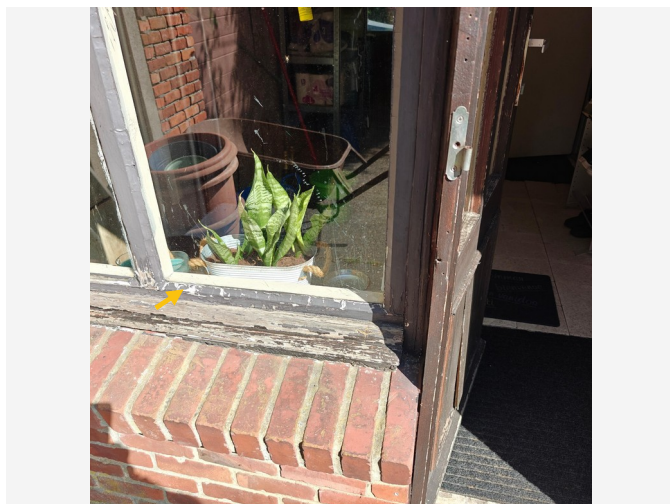
## Fiche 6: Mastiek

Geen asbest

| # | Type | Referentie | Resultaat |
|---|---|---|---|
| 6.1 | Puntmonster | 2490CON79-Ma1 | Geen asbest |

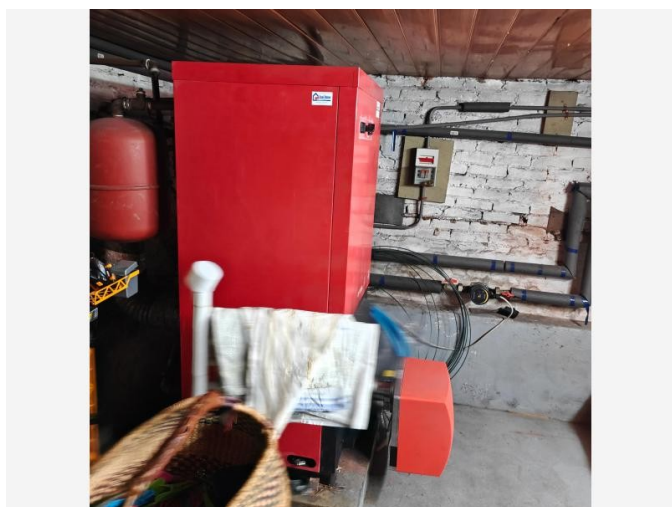
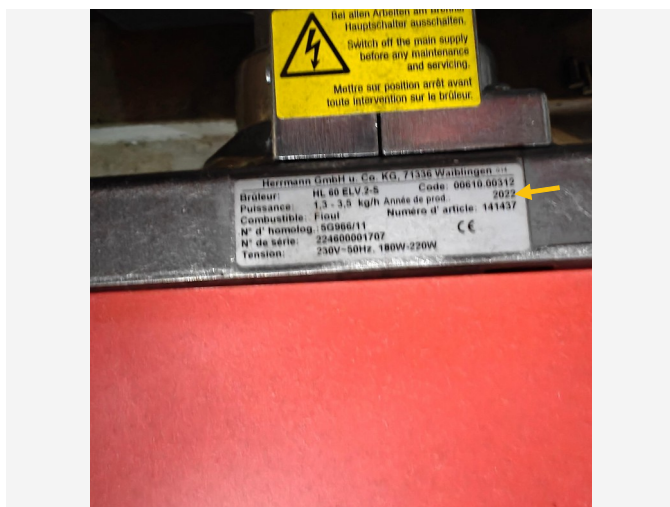
### Fiche 7: CV-ketel (niet verdacht)

| Beschrijving | Notitie | Terug te vinden op plannen |
|---|---|---|
| Fiche 7: CV-ketel (niet verdacht) | De CV-ketel (dichtingen, isolerend materiaal) is niet asbestverdacht. | - |
