# Asbestinventarisatetest

Emiel Verhaerenstraat 130, 3970 Leopoldsburg

Attestnummer : 20260617-000352.000

**Asbestveilig** (maar niet asbestvrij)

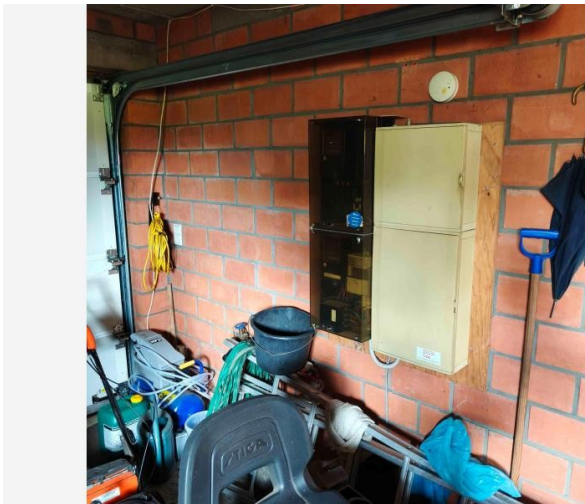
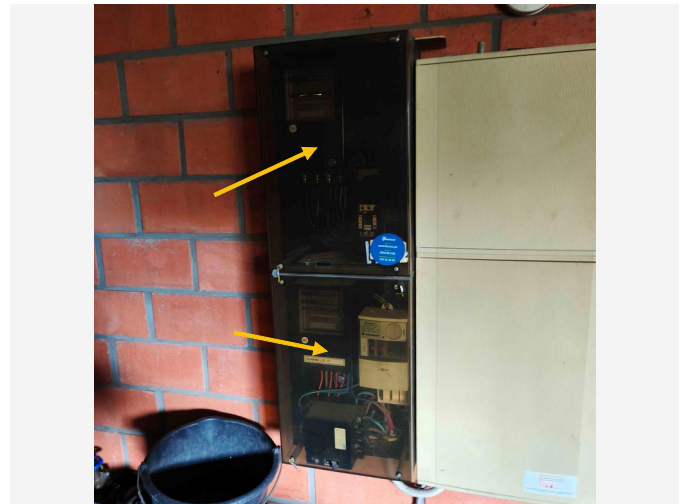
Het asbestmateriaal valt onder de mijlpaal van 2040.

| Eindbeoordeling materiaalarisico | Laag materiaalarisico en/of verlaagde kans op vezelvrijgave |

| Asbestsoort (vezeltype) | Crocidoliet aanwezig |
| Toestand van het materiaal | Onbeschadigd, niet verweerd |

| Asbestmateriaal | Plaat, paneel, tablet - Type Bakeliet |
| Opmerking | De hoeveelheid is een zo nauwkeurig mogelijke opmeting. Hieraan kunnen evenwel geen rechten worden ontleend. Monstername niet uitgevoerd wegens risico op beschadiging van een elektrisch component en mogelijke blootstelling aan spanning of storingen in de elektrische installatie. |

- Zorg voor een veilig beheer. Vermijd het beschadigen van het asbestmateriaal. Controleer de toestand jaarlijks op wijzigingen.
- Voer bijkomende staalname(s) uit.

- Eenvoudige handelingen: mag via doe-het-zelf of door werknemer(s) met opleidingsattest eenvoudige handelingen  
Te verwijderen door de netbeheerder. Deze toepassing kan door een werknemer die over een opleidingsattest eenvoudige handelingen beschikt verwijderd worden indien er geen verhoogd risico op vrijgave van asbestvezels (max. concentratie 0,01 vezels/cm<sup>3</sup> - CODEX Art. VI.3-54) ontstaat en de toepassing voorafgaand wordt gefixeerd/bevochtigd; de individuele elementen zonder machinale werktuigen (boormachine, slijpschijf, hogedrukreiniger,...) en zonder breken of gooien een voor een losgemaakt worden; en ten slotte dubbel en luchtdicht verpakt weggevoerd worden naar een erkend afvalpunt (recyclagepark).

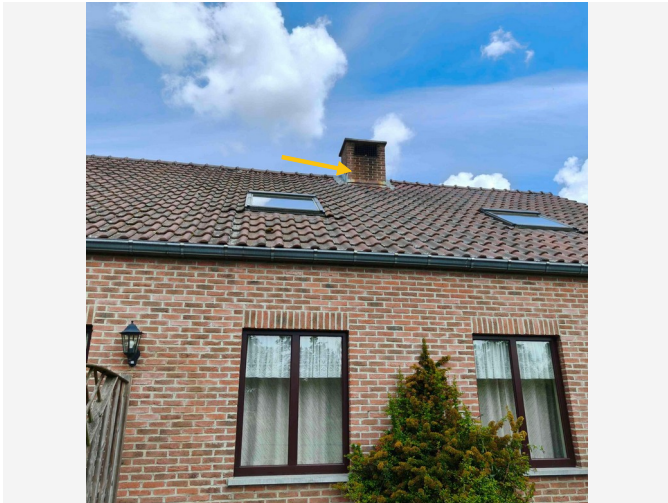
**Reden:** Het te onderzoeken materiaal situeert zich hoger dan 3,50 m te rekenen vanaf een veilige ondergrond

**Uitleg van de asbestdeskundige:** De binnenkant van de schouw is niet waarneembaar. De schouw bevat binnenin mogelijk een asbestcement rookgaskanaal. Laat dit onderzoeken bij eventuele werken.

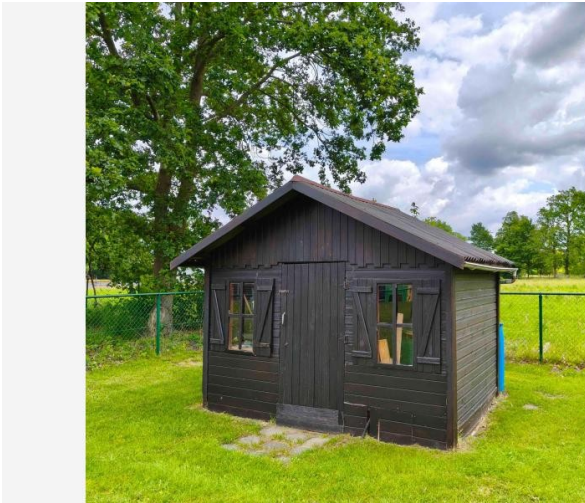
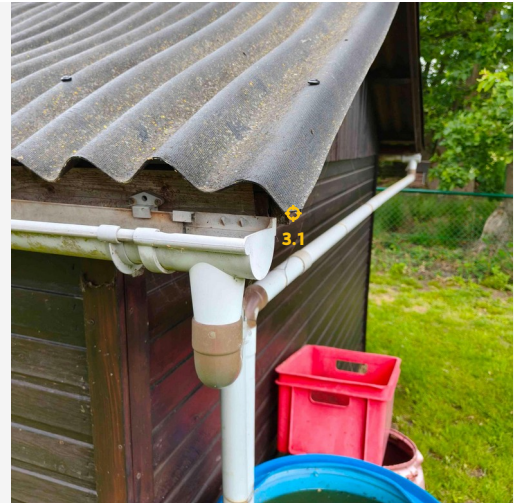
## Fiche 3: Roofing platen op tuinhuis

Geen asbest

| # | Type | Referentie | Resultaat |
|---|---|---|---|
| 3.1 | Puntmonster | roofing plaat tuinhuis | Geen asbest |

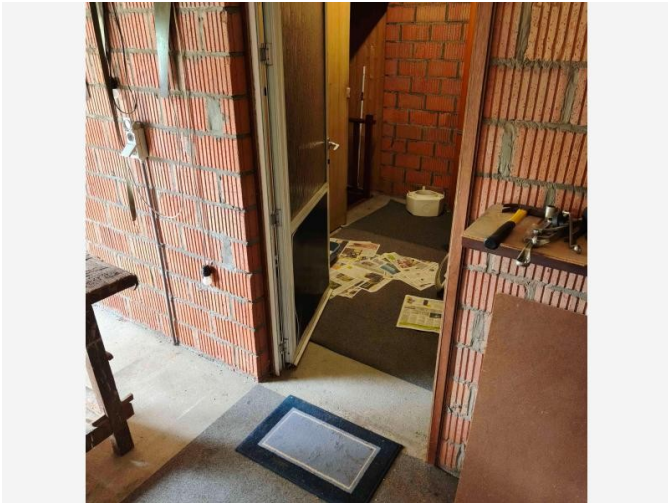
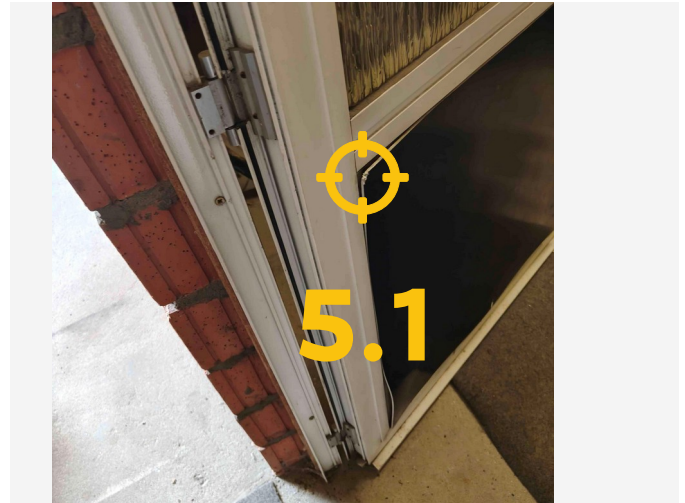
## Fiche 5: Glasal deurpaneel

Geen asbest

| # | Type | Referentie | Resultaat |
|---|---|---|---|
| 5.1 | Puntmonster | plaat deur zolder | Geen asbest |

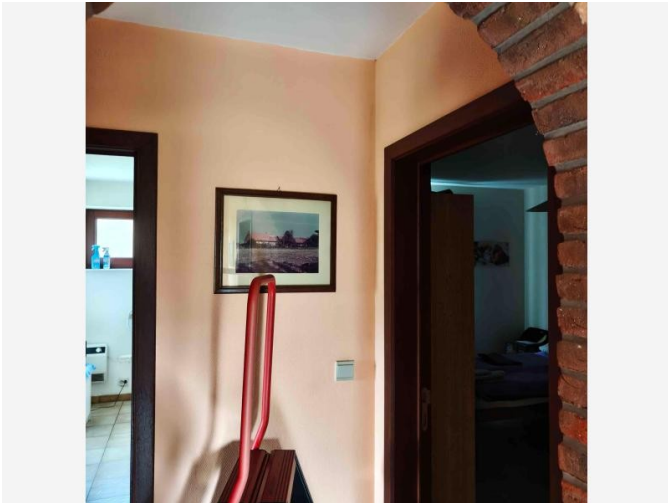
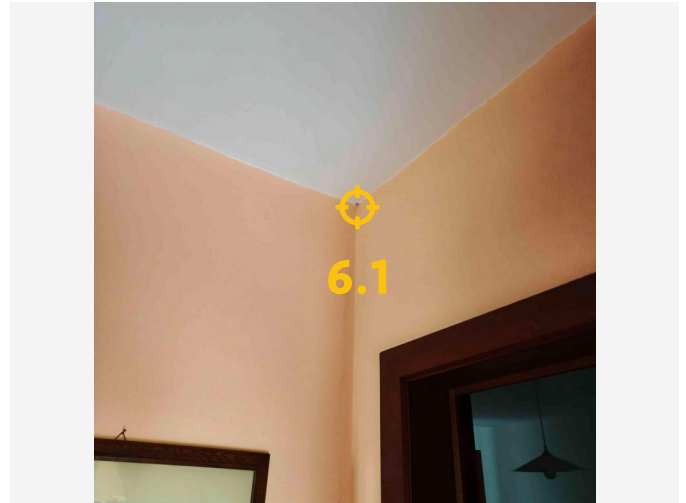
## Fiche 6: Pleisterwerk plafonds

Geen asbest

| # | Type | Referentie | Resultaat |
|---|---|---|---|
| 6.1 | Mengmonster | pleister plafond | Geen asbest |

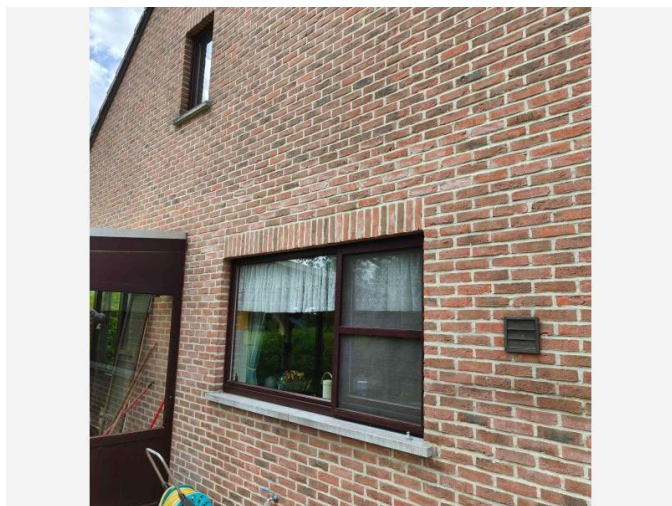
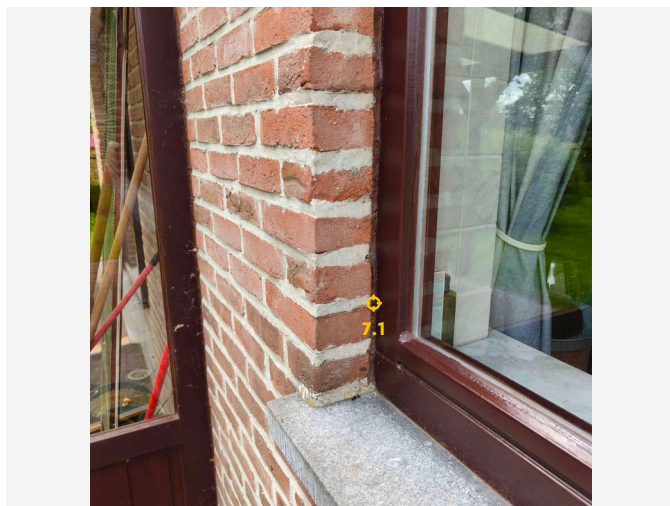
Geen asbest

| # | Type | Referentie | Resultaat |
|---|---|---|---|
| 7.1 | Puntmonster | mastiek houten ramen | Geen asbest |

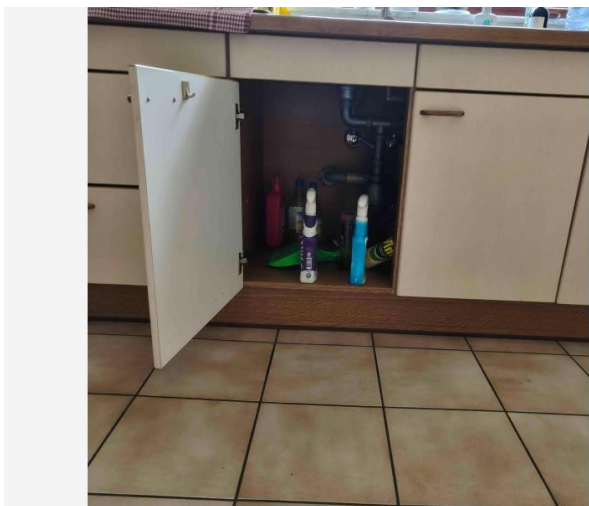
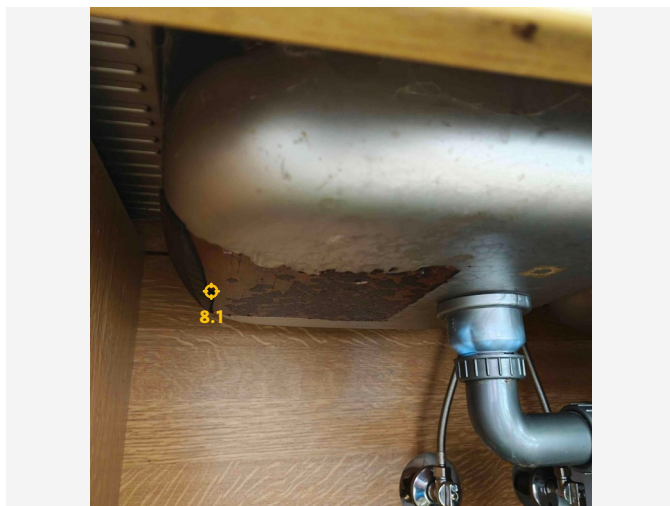
## Fiche 8: Anti-dreun

Geen asbest

| # | Type | Referentie | Resultaat |
|---|---|---|---|
| 8.1 | Puntmonster | anti dreun | Geen asbest |

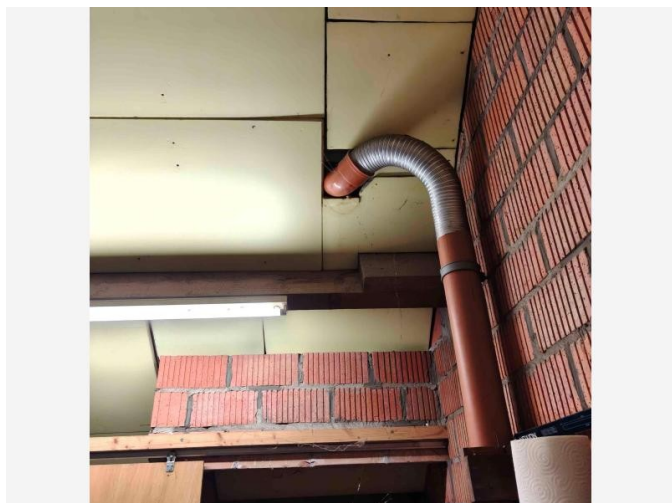
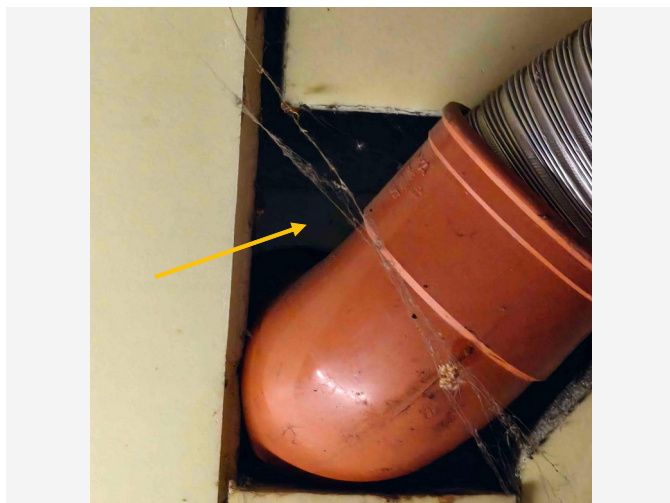
### Fiche 9: Geen asbestverdacht onderdak aangetroffen - kunststof

| Beschrijving | Notitie | Terug te vinden op plannen |
|---|---|---|
| Fiche 9: Geen asbestverdacht onderdak aangetroffen - kunststof | Na het optillen van een pan werd geen asbestverdacht onderdak aangetroffen, betreft een kunststof bplex plaat. Dit betekent niet dat er geen ander onderdak aanwezig kan zijn op plaatsen die niet gecontroleerd werden. Bij werken, laat een eventueel aangetroffen onderdak controleren op aanwezigheid van asbest. | Plan 1.3: 3d-woning |
