# Asbestinventarisatetest

Kerkhovensesteenweg 353, 3920 Lommel

Attestnummer : **20260727-000187.000**

Uitgegeven op : **27.07.2026**

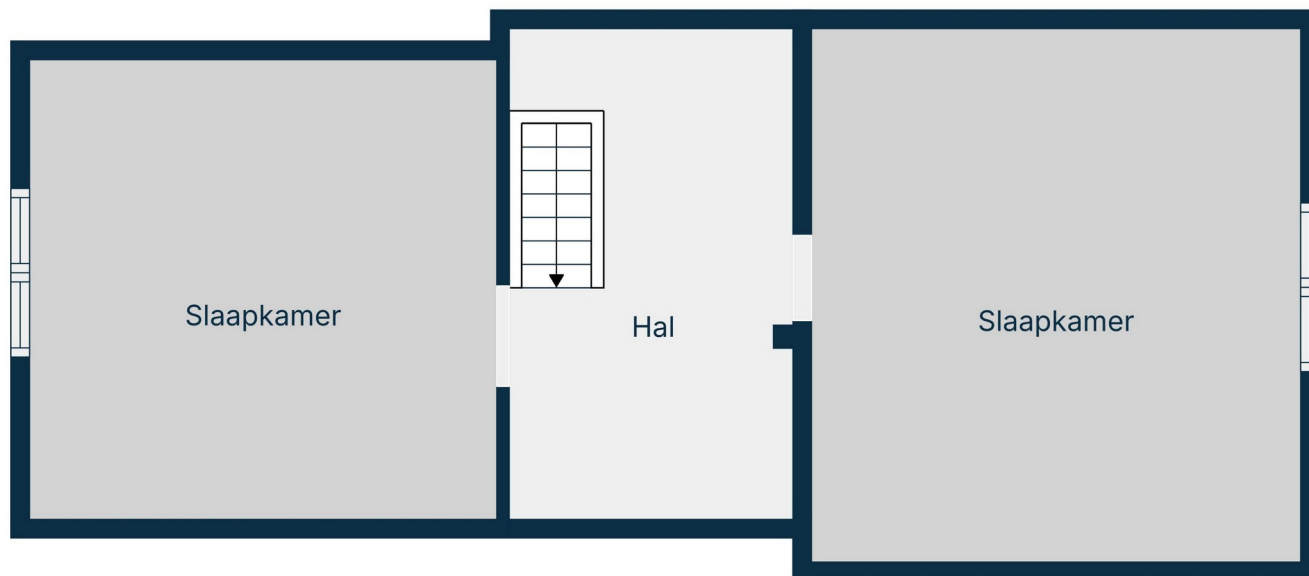
## Plan 1.3: Verdieping 1

Kit aan de ramen niet verdacht

Plafonds / muren / schuin dak bekleed met voorzetmateriaal

Geen pleisterwerk aanwezig

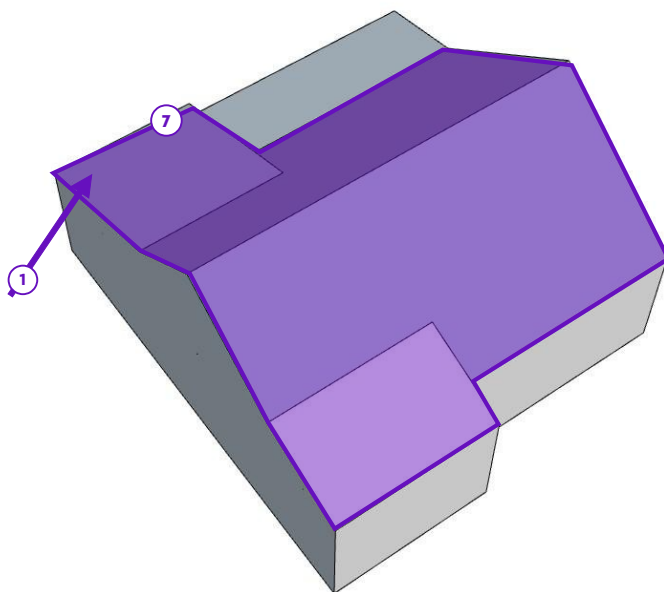
## Plan 1.4: 3d-woning

Dakbekleding bestaande uit dakpannen ( niet verdacht )

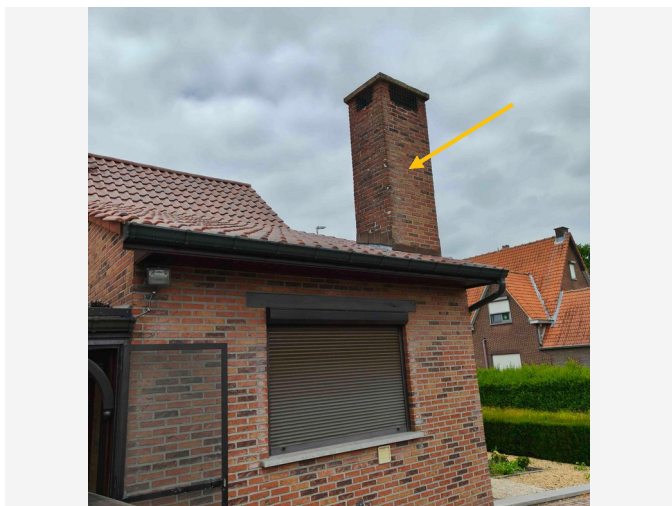
*Situeringsfoto*

**Reden:** Het te onderzoeken materiaal situeert zich hoger dan 3,50 m te rekenen vanaf een veilige ondergrond

**Uitleg van de asbestdeskundige:** De binnenkant van de schouw is niet waarneembaar. De schouw bevat binnenin mogelijk een asbestcement rookgaskanaal. Laat dit onderzoeken bij eventuele werken.

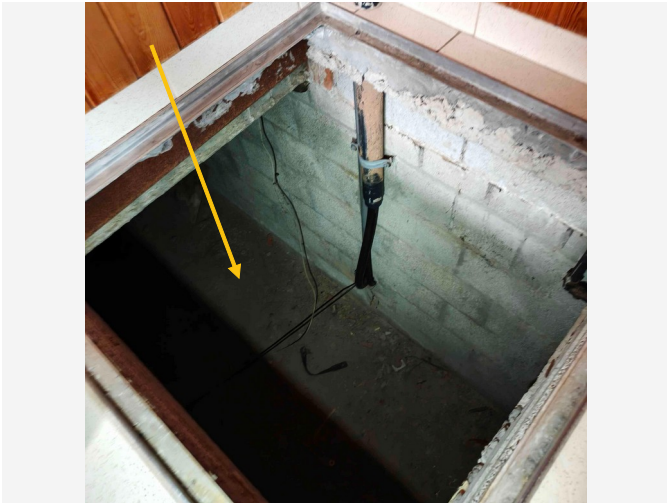
*Situeringsfoto*

**Reden:** Hoogte minder dan 1,5 meter

**Uitleg van de asbestdeskundige:** Ruimtes met een hoogte lager dan 1,5 meter hoeven in het kader van een asbestattest voor verkoop of schenking niet onderzocht te worden.

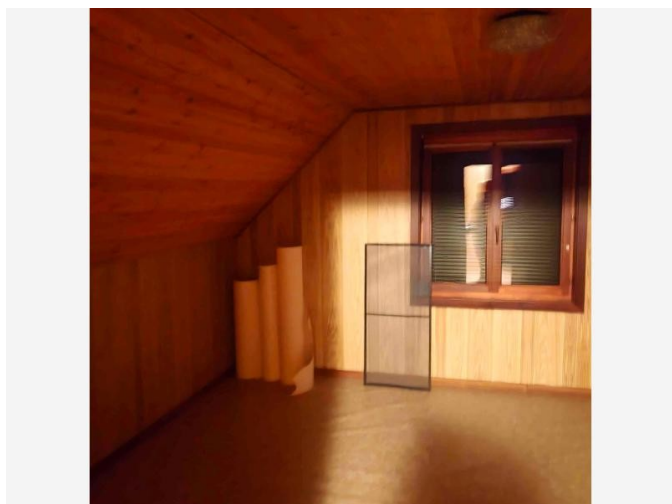
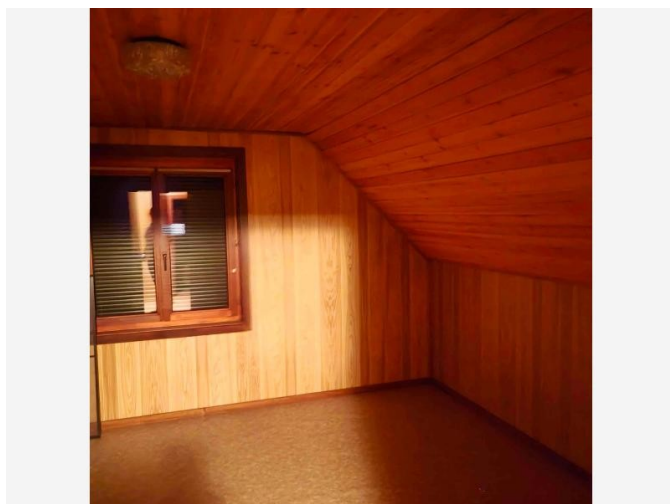
## Fiche 3: Plafonds / muren / schuin dak bestaande uit voorzetpanelen

De plafonds en muren en de schuine kanten van het dak werden afgewerkt met niet-asbestverdachte voorzetpanelen die inspectie van de bedekte structuur (opbouw, pleisterwerk) verhinderen.

| Basis voor advies | De asbestdeskundige beoordeelt het materiaal als niet-asbestverdacht. |

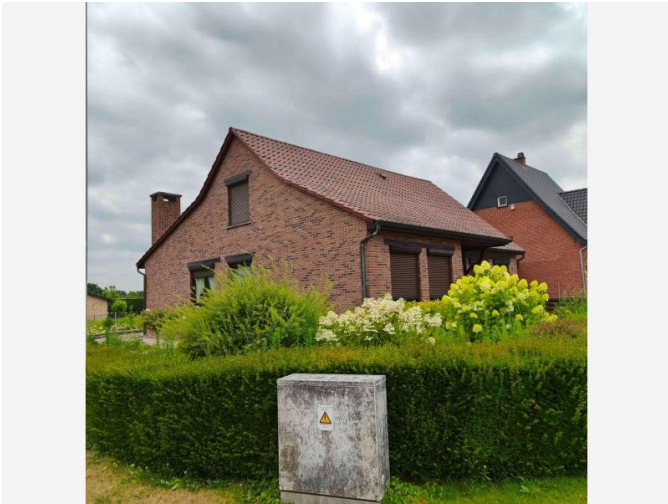
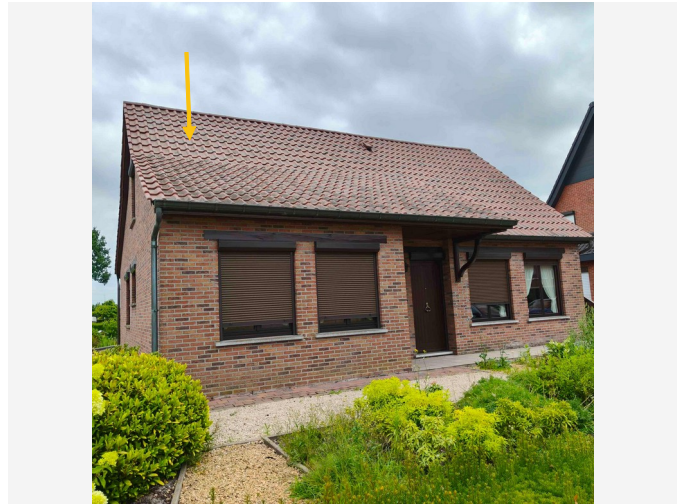
## Fiche 4: Dakbedekking bestaande uit pannen (niet verdacht)

| Beschrijving | Notitie | Terug te vinden op plannen |
|---|---|---|
| Fiche 4: Dakbedekking bestaande uit pannen (niet verdacht) | De dakbedekking is niet-asbestverdacht. | Plan 1.4: 3d-woning |

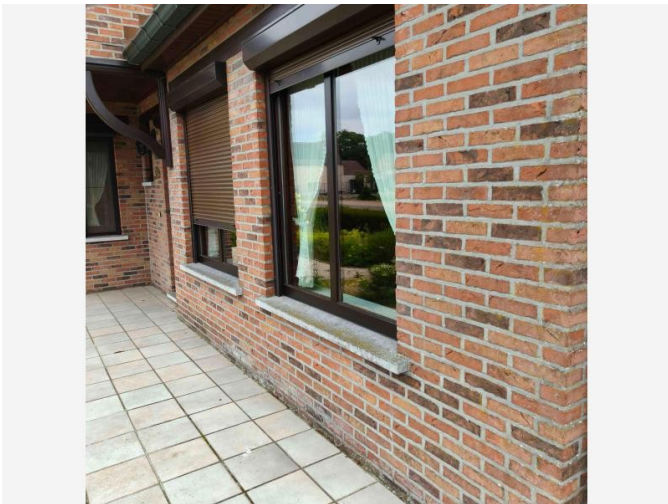
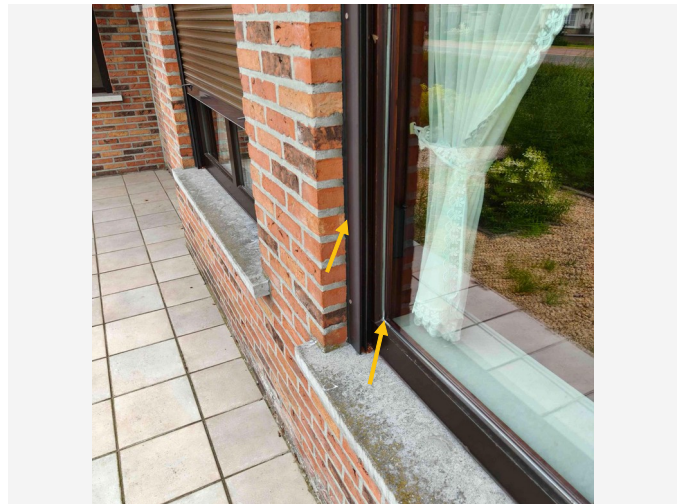
## Fiche 5: Kit aan de ramen

| Beschrijving | Notitie | Terug te vinden op plannen |
|---|---|---|
| Fiche 5: Kit aan de ramen | De kit aan de ramen is niet asbestverdacht. Alle ramen werden gecontroleerd. | Plan 1.2: Gelijkvloers<br>Plan 1.3: Verdieping 1<br>Plan 2.2: Bijgebouw plan |

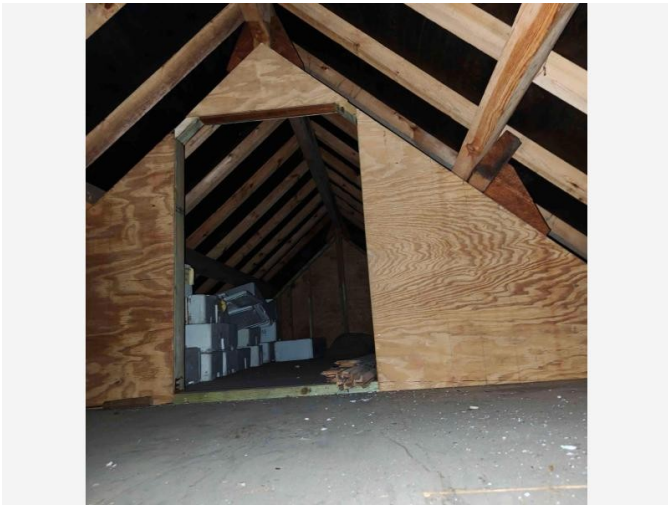
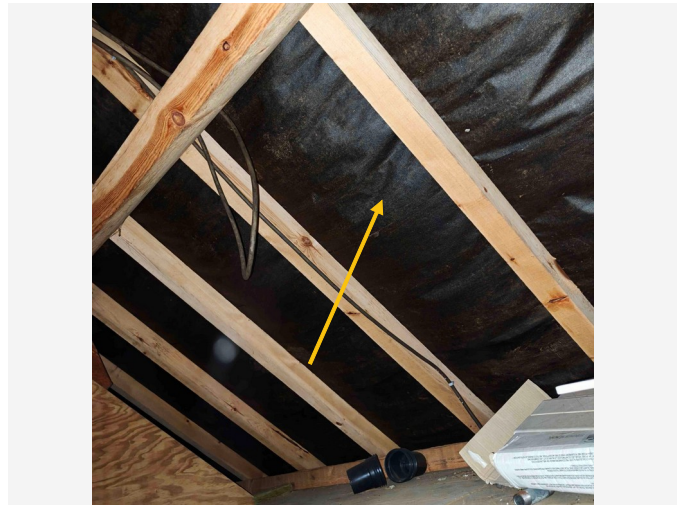
## Fiche 6: Garage : geen asbestverdacht onderdak aangetroffen - kunststof

| Beschrijving | Notitie | Terug te vinden op plannen |
|---|---|---|
| Fiche 6: Garage : geen asbestverdacht onderdak aangetroffen - kunststof | Na controle op de zolderruimte werd een kunststof onderdak waargenomen, betreft een kunststof folie. Dit betekent niet dat er geen ander onderdak aanwezig kan zijn op plaatsen die niet gecontroleerd werden. Bij werken, laat een eventueel aangetroffen onderdak controleren op aanwezigheid van asbest. | Plan 2.2: Bijgebouw plan |

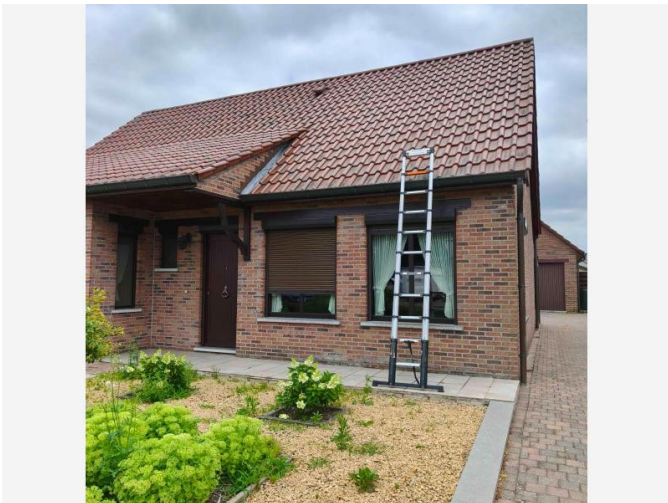
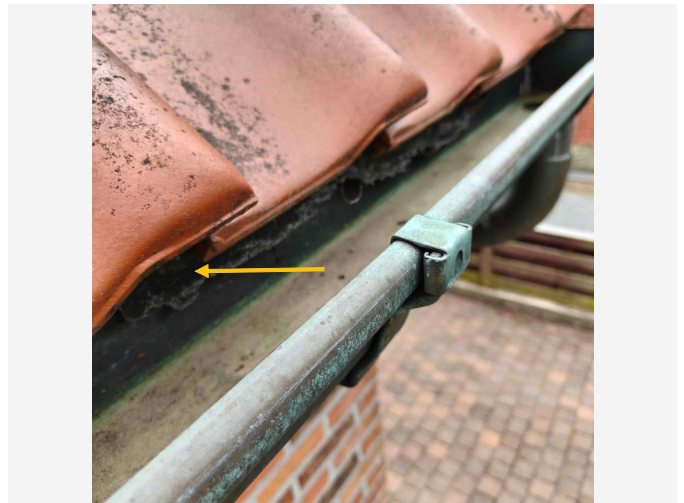
## Fiche 7: Hoofdbouw : geen asbestverdacht onderdak aangetroffen - kunststof

| Beschrijving | Notitie | Terug te vinden op plannen |
|---|---|---|
| Fiche 7: Hoofdbouw : geen asbestverdacht onderdak aangetroffen - kunststof | Na het optillen van een pan werd geen asbestverdacht onderdak aangetroffen, betreft een kunststof folie. Dit betekent niet dat er geen ander onderdak aanwezig kan zijn op plaatsen die niet gecontroleerd werden. Bij werken, laat een eventueel aangetroffen onderdak controleren op aanwezigheid van asbest. | Plan 1.4: 3d-woning |

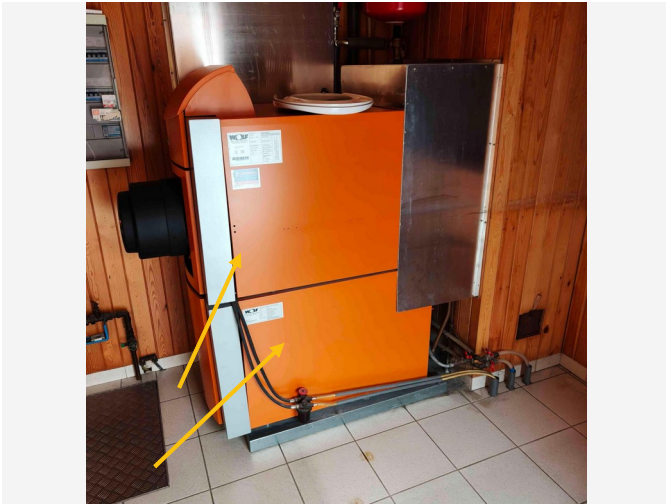
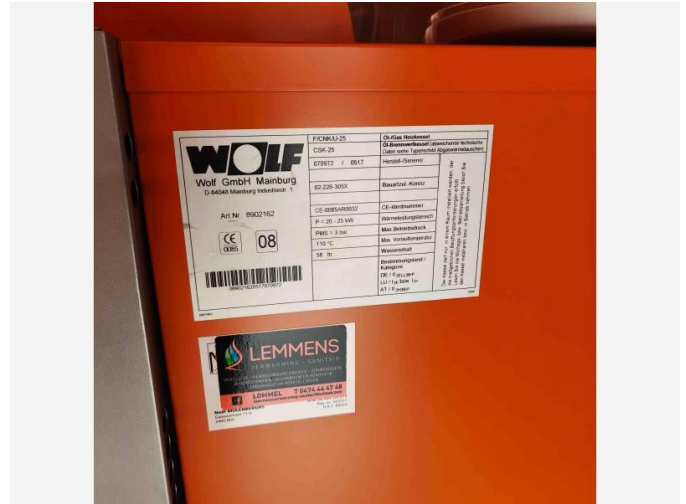
## Fiche 8: CV-ketel (niet verdacht)

| Beschrijving | Notitie | Terug te vinden op plannen |
|---|---|---|
| Fiche 8: CV-ketel (niet verdacht) | De CV-ketel (dichtingen, isolerend materiaal) is niet asbestverdacht. | Plan 1.2: Gelijkvloers |

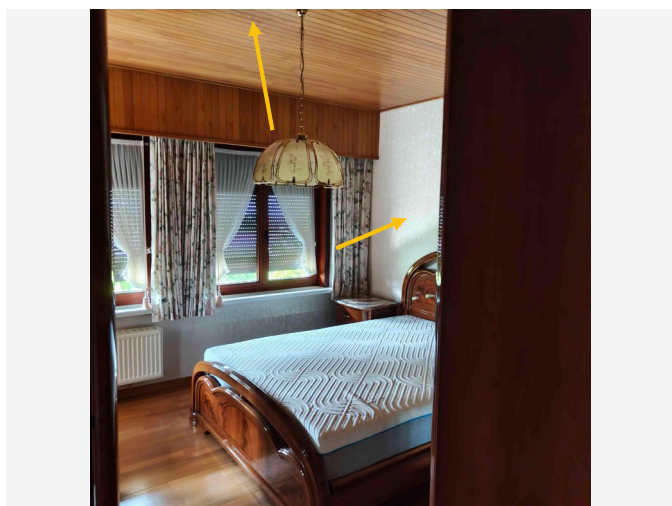
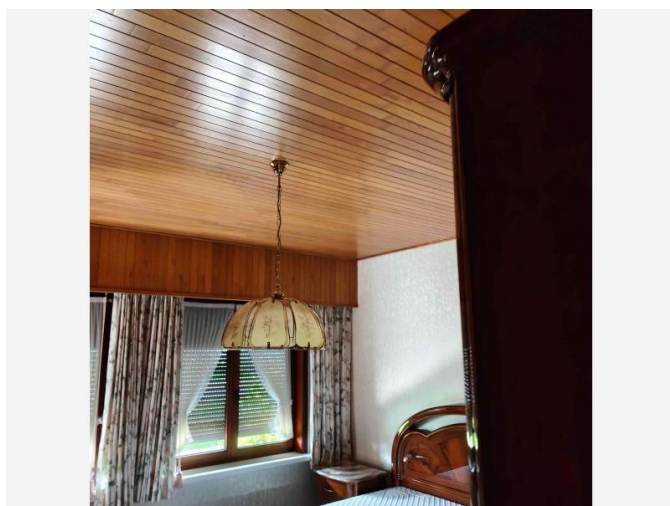
### Fiche 10: Pleisterwerk (niet aanwezig)

| Beschrijving | Notitie | Terug te vinden op plannen |
|---|---|---|
| Fiche 10: Pleisterwerk (niet aanwezig) | Er is geen pleisterwerk waarneembaar op de inspectielocatie. | Plan 1.2: Gelijkvloers<br>Plan 1.3: Verdieping 1 |
