# Asbestinventarisatetest

Ijzerlei 23, 3970 Leopoldsburg

Attestnummer : **20260723-000153.000**

**Asbestveilig** (maar mogelijk niet asbestvrij)

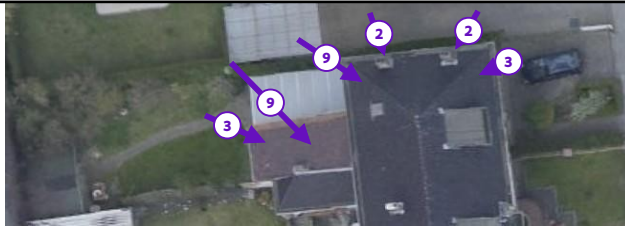
## Plan 1.5: Luchtfoto

Dak kon langs de buitenzijde niet geïnspecteerd worden wegens hoogte > 3.5m.

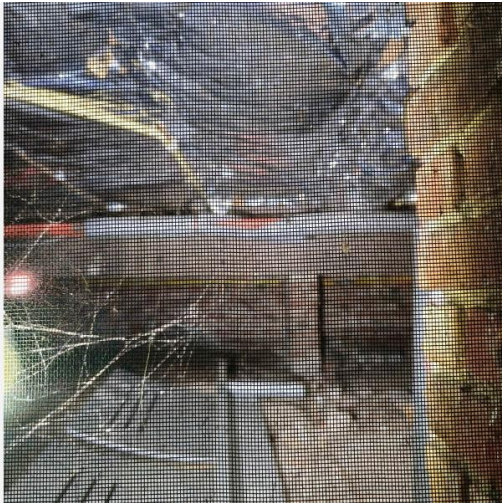
### Permanente beperking

**Reden:** Hoogte minder dan 1,5 meter

**Uitleg van de asbestdeskundige:** Ruimtes met een hoogte lager dan 1,5 meter hoeven in het kader van een asbestattest voor verkoop of schenking niet onderzocht te worden.

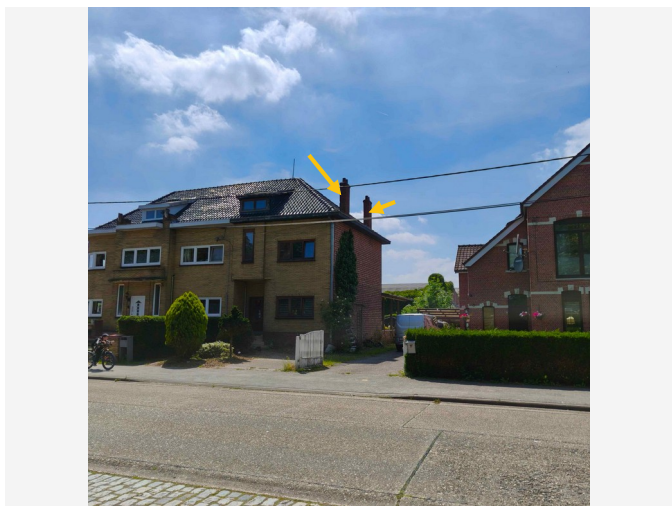
### Tijdelijke beperking

**Reden:** Het te onderzoeken materiaal situeert zich hoger dan 3,50 m te rekenen vanaf een veilige ondergrond

**Uitleg van de asbestdeskundige:** De binnenkant van de schouw is niet waarneembaar. De schouw bevat binnenin mogelijk een asbestcement rookgaskanaal. Laat dit onderzoeken bij eventuele werken.

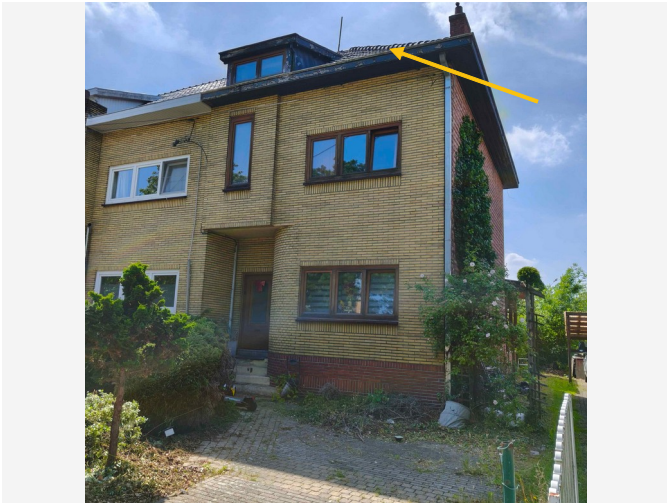
### Tijdelijke beperking

**Reden:** Het te onderzoeken materiaal situeert zich hoger dan 3,50 m te rekenen vanaf een veilige ondergrond

**Uitleg van de asbestdeskundige:** In het kader van een asbestattest voor overdracht (verkoop, schenking), hoeven toepassingen die zich hoger dan 3,5m vanaf een veilige ondergrond situeren, niet onderzocht te worden.

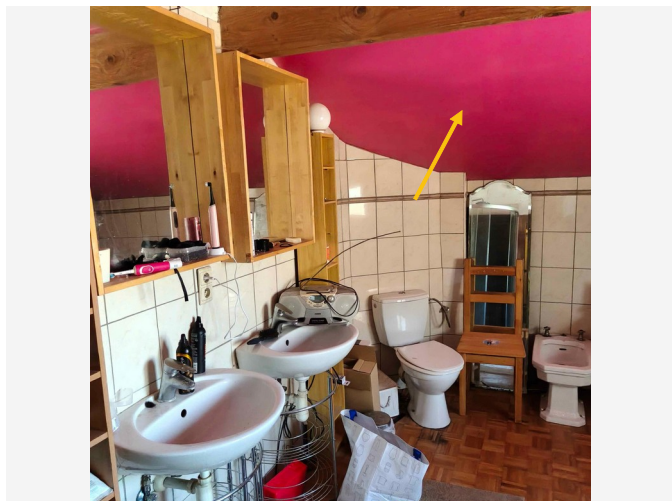
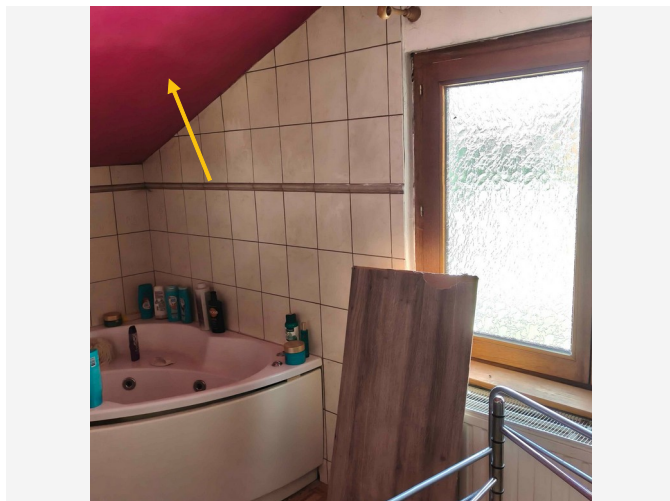
## Fiche 4: Schuin dak bestaande uit voorzetpanelen ( badkamer )

Het plafond en/of het schuine dak werden afgewerkt met niet-asbestverdachte materialen ( voorzetmaterialen of isolatie ) waardoor onderzoek van eventuele achterliggende lagen niet kon worden uitgevoerd.

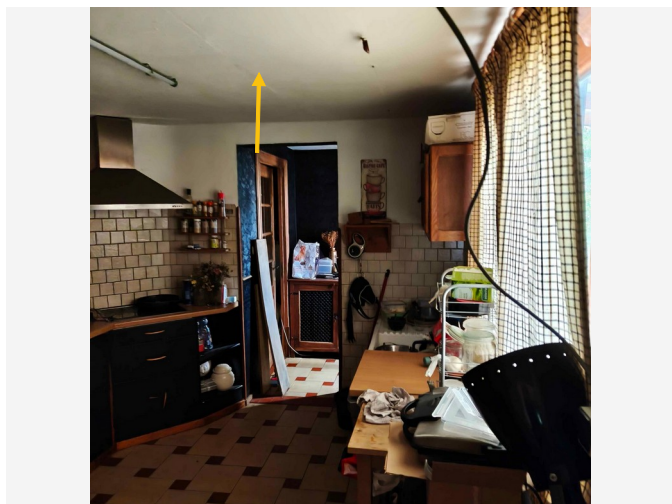
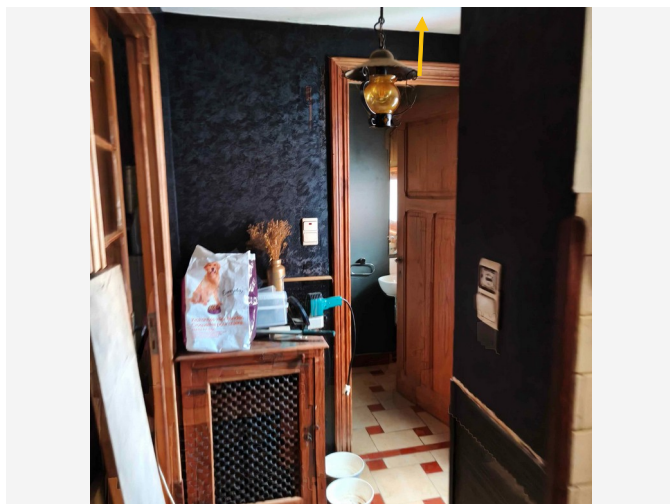
De plafonds werden afgewerkt met niet-asbestverdachte voorzetpanelen die inspectie van de bedekte structuur (opbouw, pleisterwerk) verhinderen.

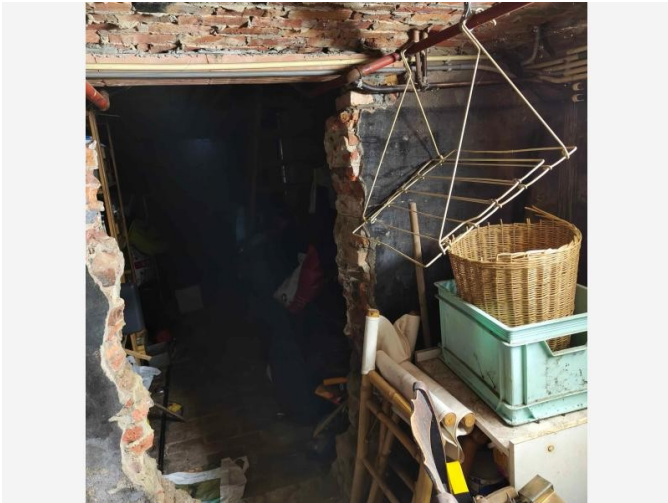
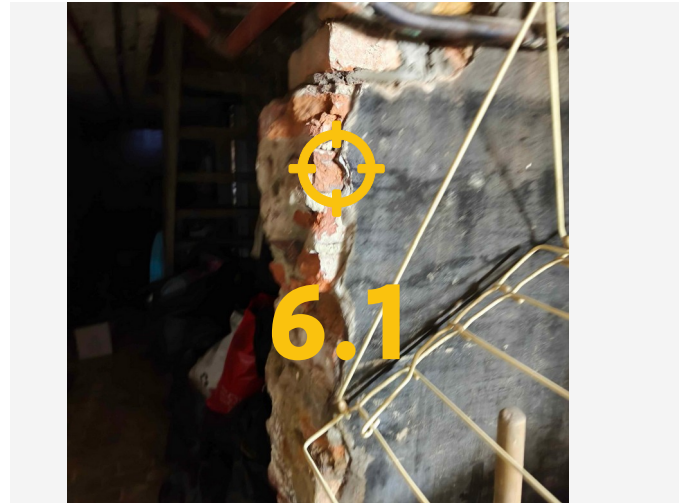
Geen asbest

| # | Type | Referentie | Resultaat |
|---|---|---|---|
| 6.1 | Mengmonster | Cementlaag kelder | Geen asbest |

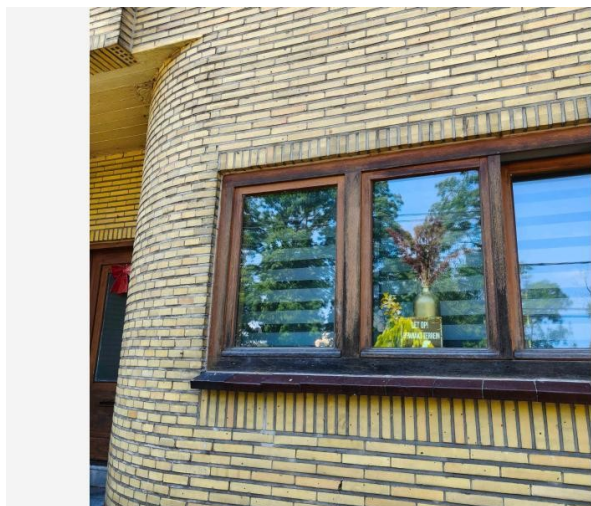
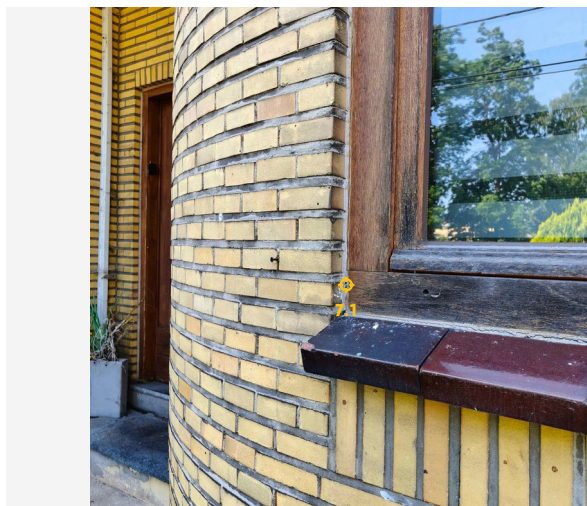
Geen asbest

| # | Type | Referentie | Resultaat |
|---|---|---|---|
| 7.1 | Puntmonster | mastiek | Geen asbest |

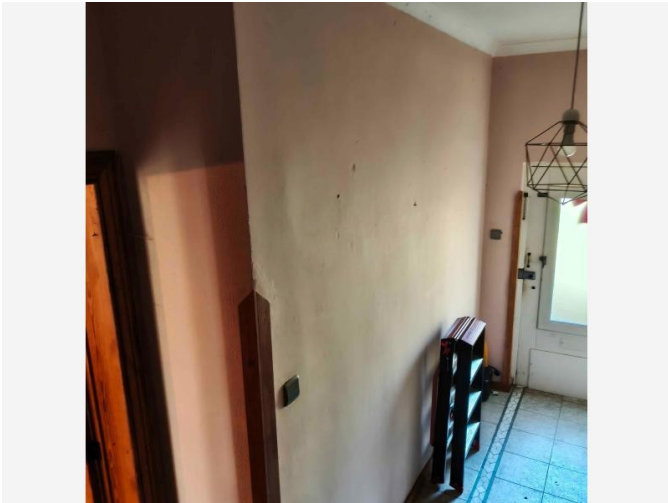
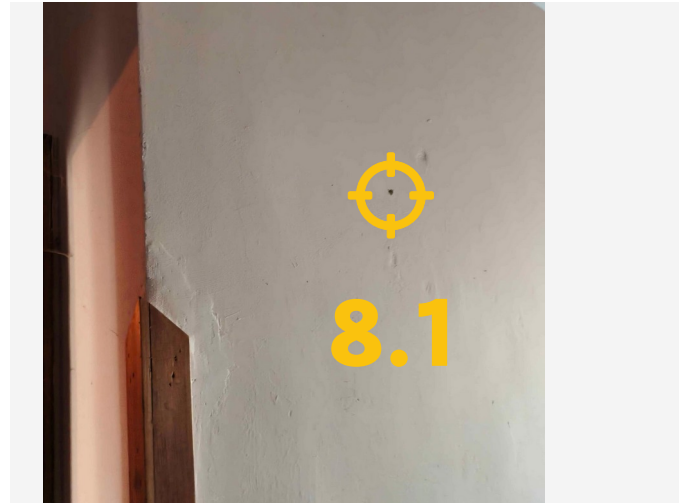
## Fiche 8: Pleisterwerk wanden

Geen asbest

| # | Type | Referentie | Resultaat |
|---|---|---|---|
| 8.1 | Mengmonster | pleister muur | Geen asbest |

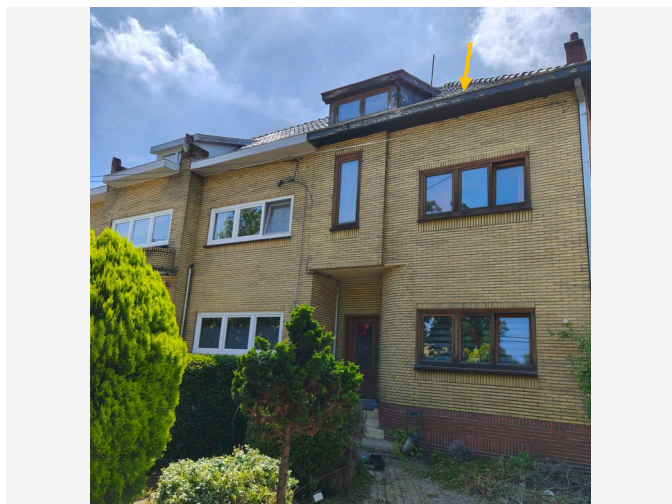
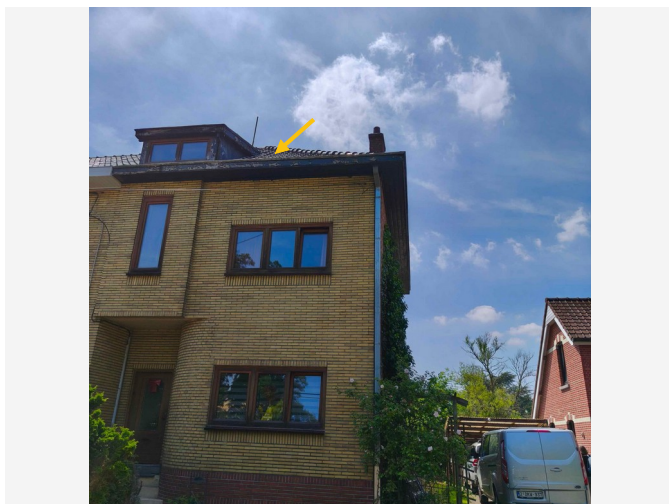
### Fiche 9: Dakbedekking bestaande uit pannen (niet verdacht)

| Beschrijving | Notitie | Terug te vinden op plannen |
|---|---|---|
| Fiche 9: Dakbedekking bestaande uit pannen (niet verdacht) | De dakbedekking is niet-asbestverdacht. | Plan 1.5: Luchtfoto |

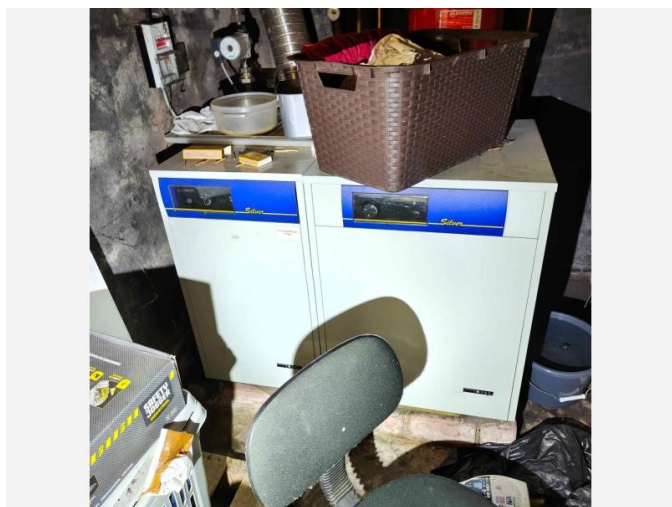
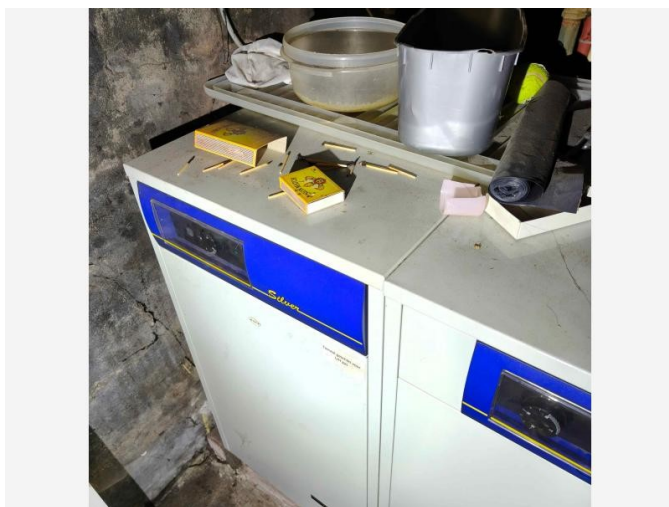
### Fiche 10: CV-ketel (niet verdacht)

| Beschrijving | Notitie | Terug te vinden op plannen |
|---|---|---|
| Fiche 10: CV-ketel (niet verdacht) | De CV-ketel (dichtingen, isolerend materiaal) is niet asbestverdacht. | Plan 1.1: Kelder |

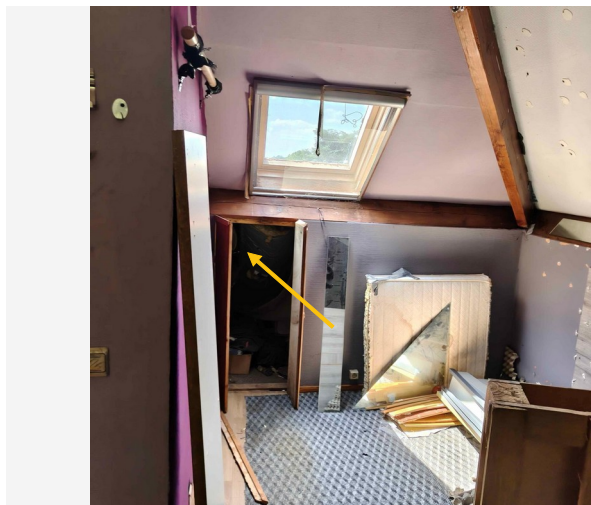
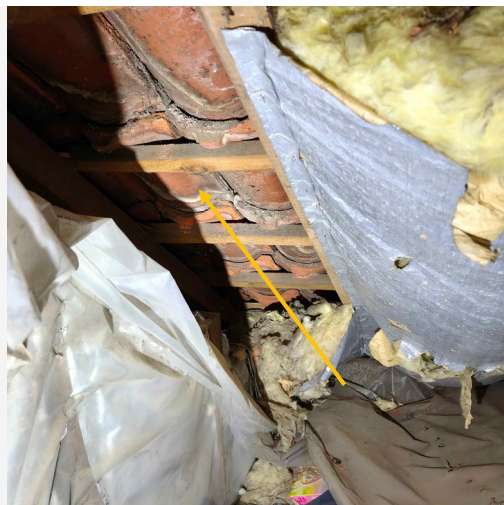
### Fiche 11: Geen onderdak aangetroffen

| Beschrijving | Notitie | Terug te vinden op plannen |
|---|---|---|
| Fiche 11: Geen onderdak aangetroffen | Op het zoldergedeelte van de hoofdbouw werd geen onderdak waargenomen. Dit betekent niet dat er geen onderdak aanwezig kan zijn op plaatsen die niet gecontroleerd werden. Bij werken, laat een eventueel aangetroffen onderdak controleren op aanwezigheid van asbest. | Plan 1.4: Verdieping 2 |
