# Asbestinventarisatetest

Kerkestraat 38, 3971 Leopoldsburg

Attestnummer : 20221117-000101.000

**Niet-asbestveilig**

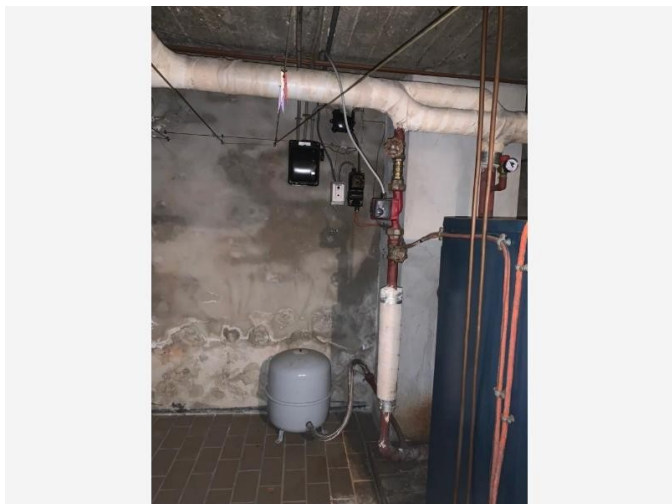
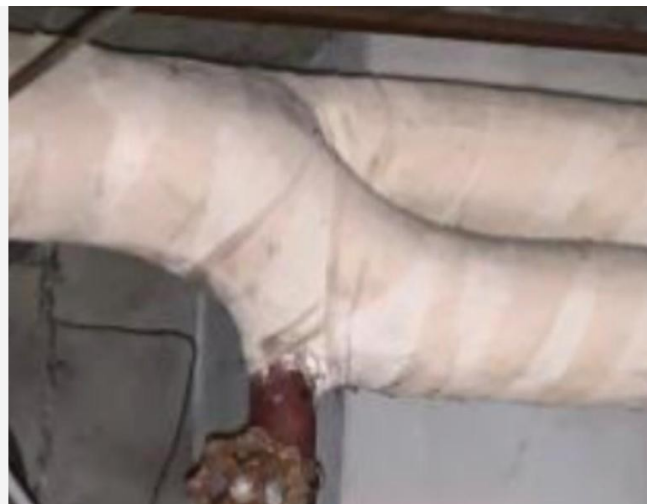
| Eindbeoordeling materiaalrisico | Verhoogd materiaalrisico en/of verhoogde kans op vezelvrijgave |

| Gebondenheid | Categorie 2: niet-hechtgebonden met matrix |
| Asbestsoort (vezeltype) | Crocidoliet aanwezig |
| Asbestconcentratie | Hoog ( $\geq 50\%$ ) |
| Toestand van het materiaal | Matig beschadigd, matig verweerd |

| Beschrijving | Leidingisolatie kelder |

Verwijderen

- Zorg voor een veilig beheer. Vermijd het beschadigen van het asbestmateriaal. Controleer de toestand jaarlijks op wijzigingen.

- Hermetische zone (erkend asbestverwijderaar)  
Niet hechtgebonden asbesttoepassing binnen het gebouw

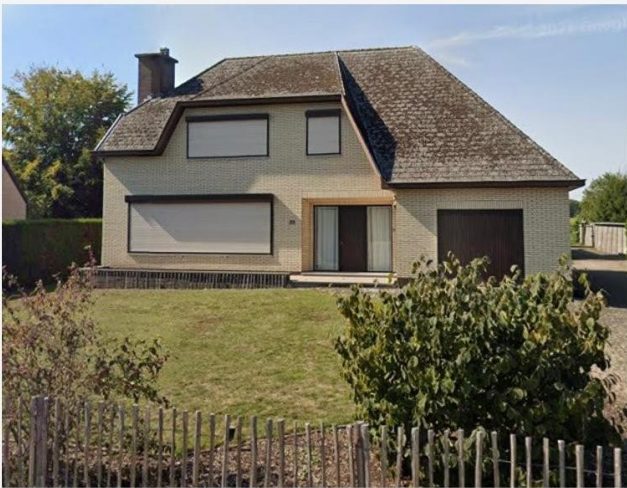
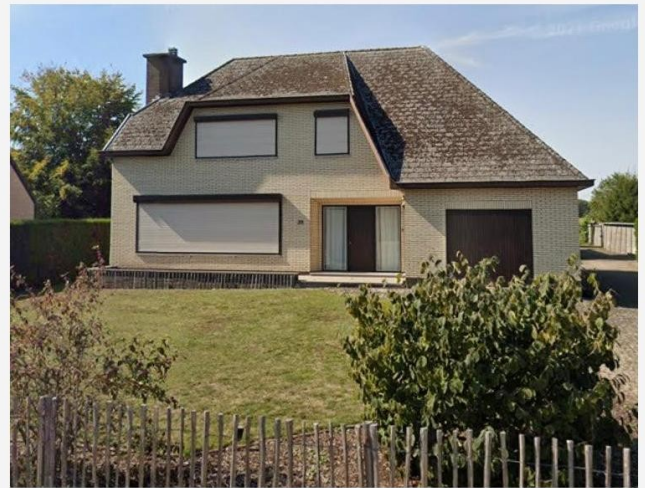
| Asbestsoort (vezeltype) | Crocidoliet aanwezig |

| Toestand van het materiaal | Matig beschadigd, matig verweerd |

| Beschrijving | Asbest leien |

Verwijderen

- Zorg voor een veilig beheer. Vermijd het beschadigen van het asbestmateriaal. Controleer de toestand jaarlijks op wijzigingen.

- Eenvoudige handelingen: mag via doe-het-zelf of door werknemer(s) met opleidingsattest eenvoudige handelingen  
Asbest veilig verwijderen
  - Hou tijdens de werken rekening met de volgende veiligheidsvoorschriften:
  - Hou minderjarigen uit de buurt.
  - Vermijd stof door het asbest te bevochtigen of te fixeren. Dat doet u door water te vernevelen of door een aangepast fixeermiddel te gebruiken. U vindt zo'n fixeermiddel in de gespecialiseerde bouwhandel.
  - Demonteer asbestelementen door ze één voor één met de hand los te maken of los te schroeven.
  - Gebruik alleen handwerktuigen, zoals een schroevendraaier of een handzaag. Vermijd krachtige mechanische werktuigen zoals boor- en schuurmachines, zaag- en slijpschijven: die kunnen asbestvezels

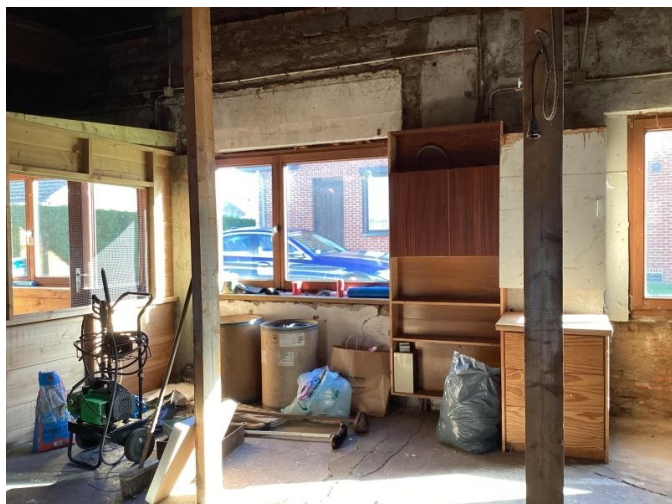
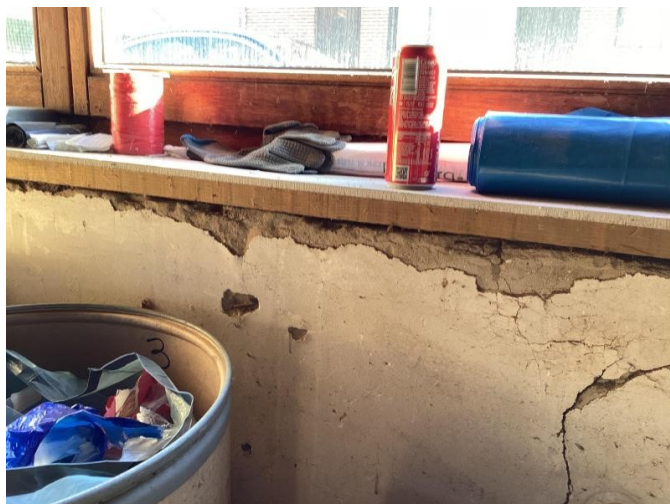
## Fiche 11: Werkhuis pleisterwerken muren

Geen asbest

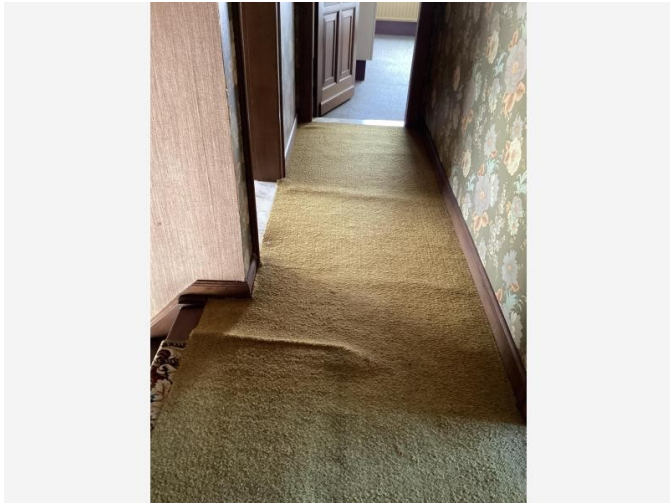
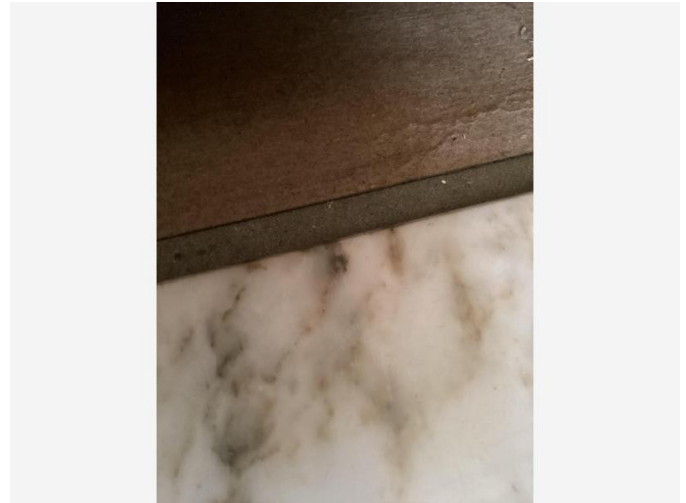
## Fiche 12: Karton - vilt onder tapijt

Geen asbest

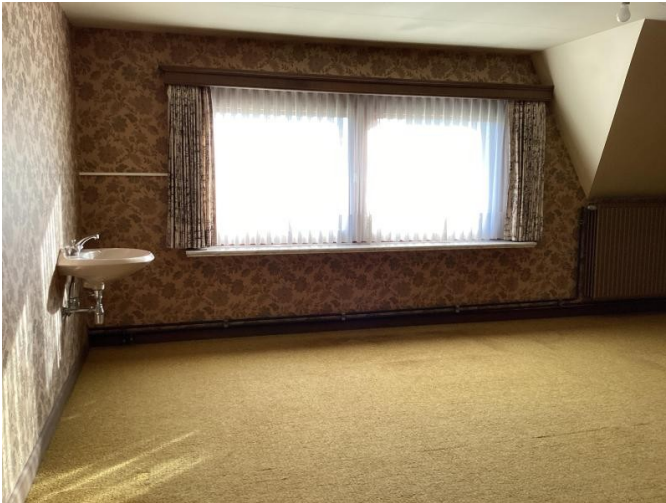
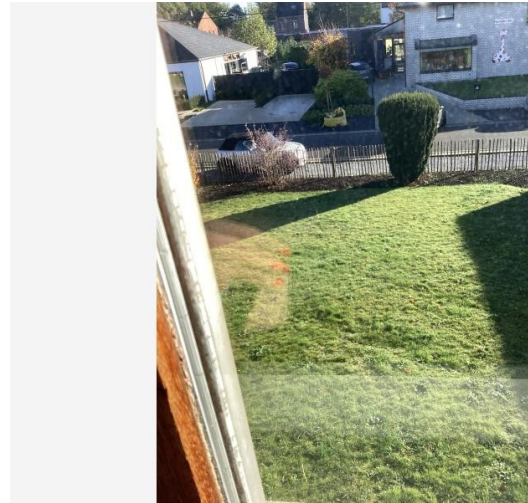
## Fiche 13: Mastiek - stopverf ramen boven

Geen asbest

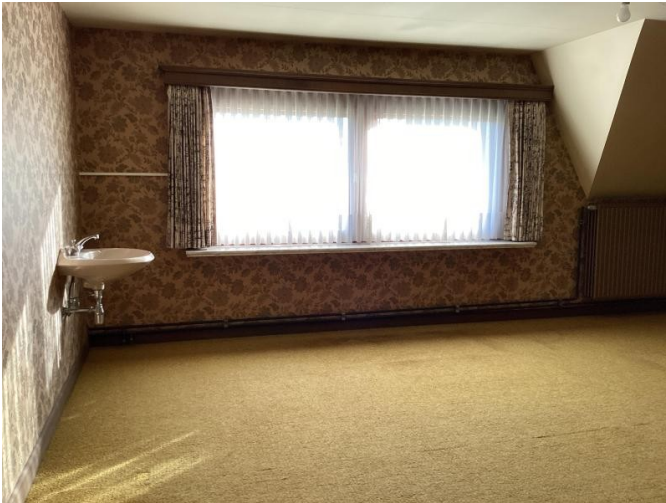
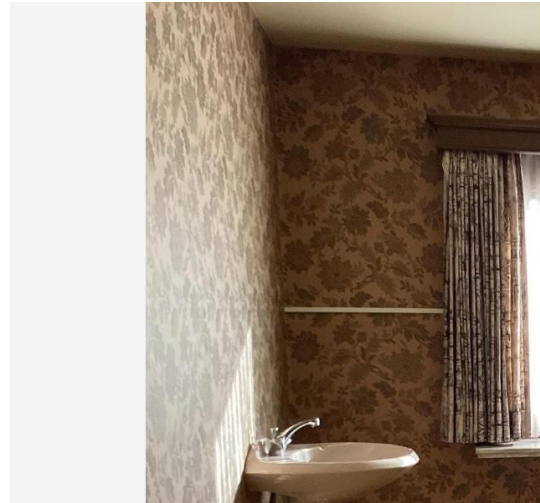
## Fiche 14: Pleisterwerken plafond

Geen asbest

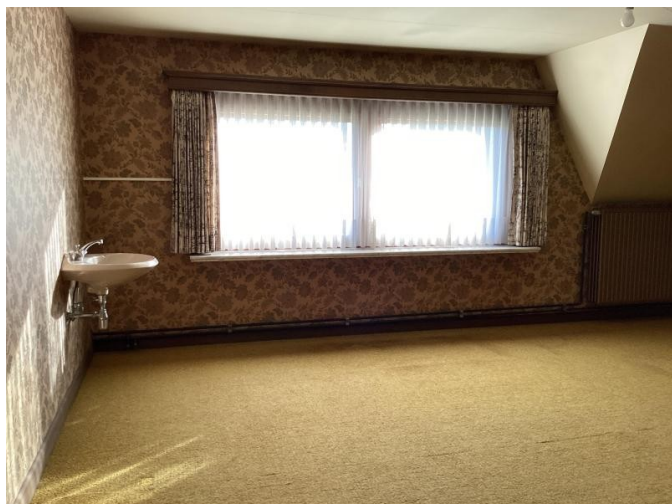
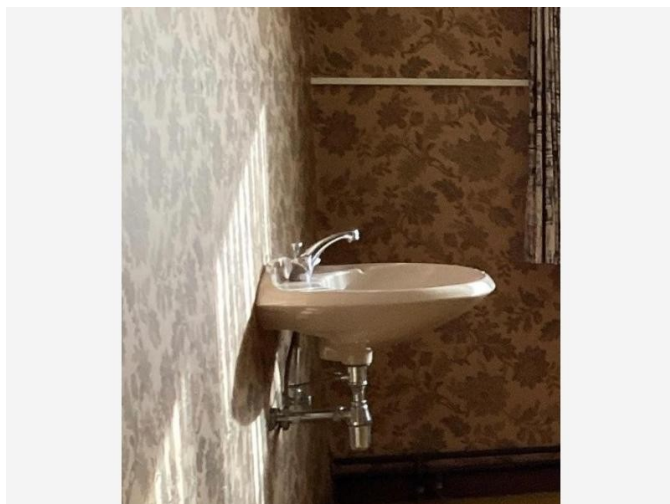
## Fiche 15: Pleisterwerken muren

Geen asbest
