# Asbestinventarisatattest

Sint-Janstraat 63, 3920 Lommel

Attestnummer : 20260727-000322.000

Uitgegeven op : 27.07.2026

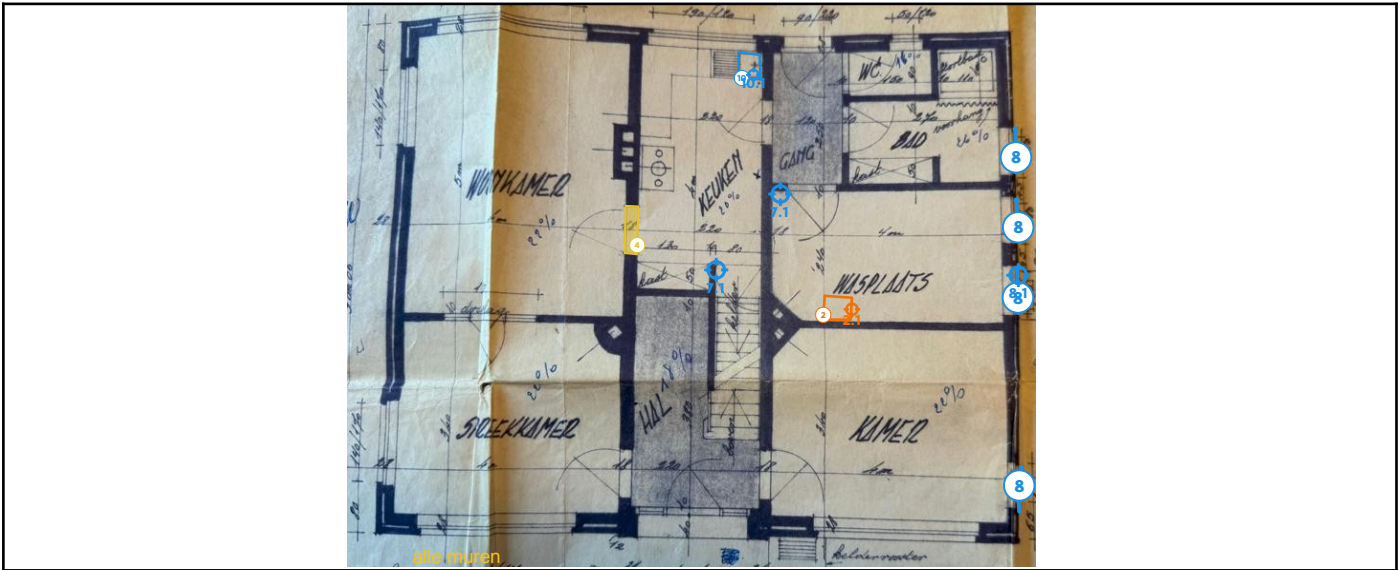
# Plan 1.2: gelijkvloers

| Beschrijving | Type | Actie |
|---|---|---|
| 2. Pakking CV-ketel | Asbestmateriaal | Verwijderen |
| 4. Massal dorpel | Asbestmateriaal | Zorgvuldig beheren |

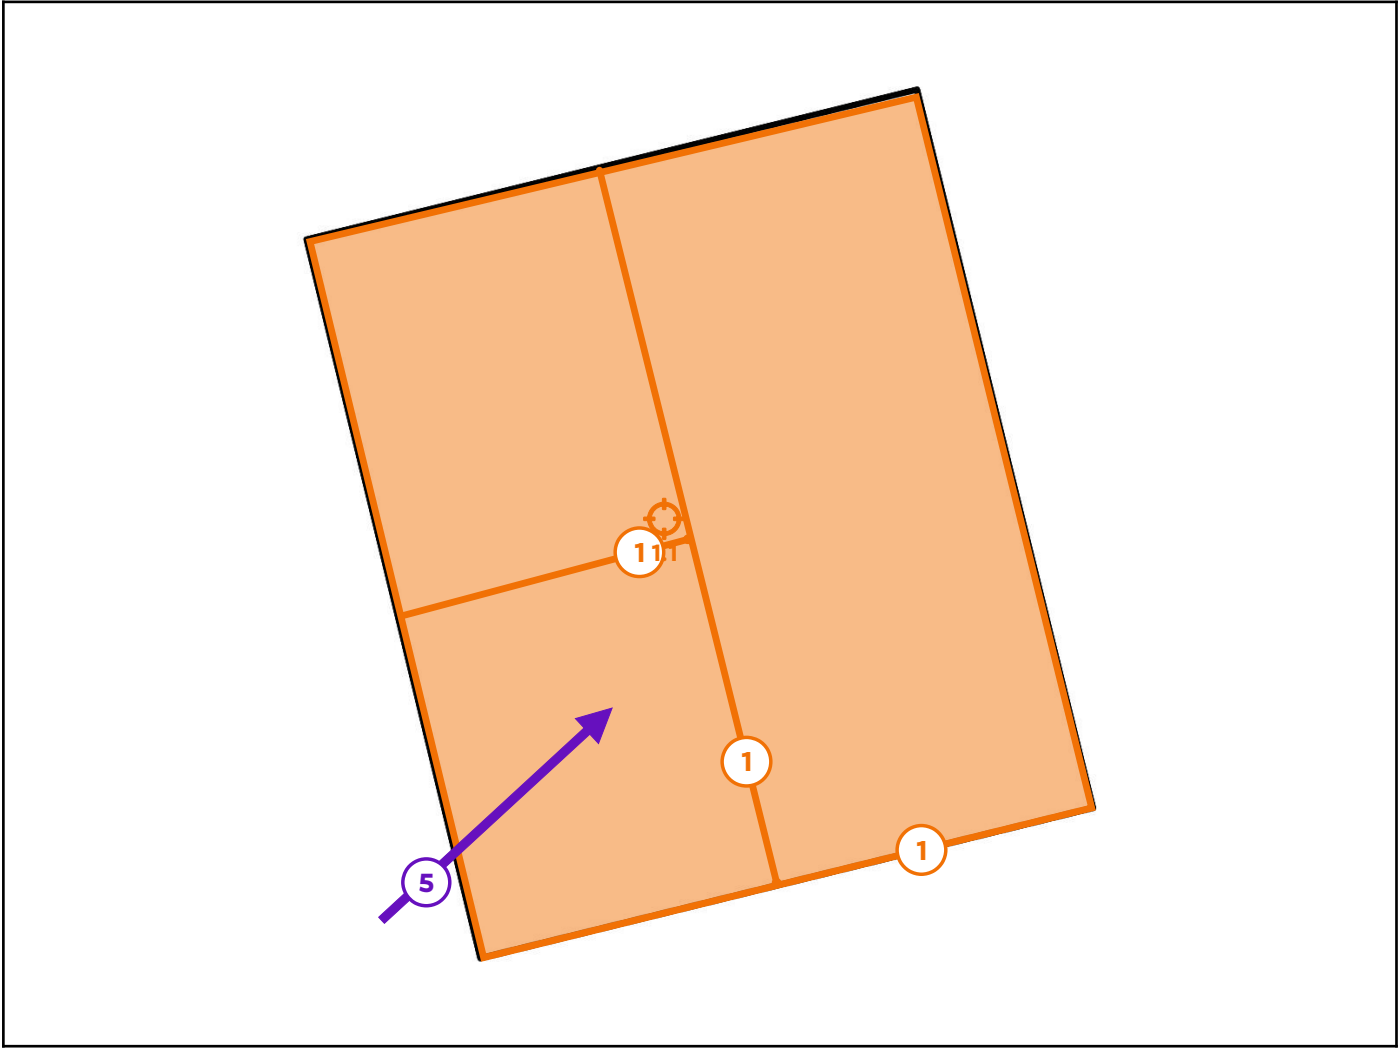
# Plan 1.4: dakbedekking

| Beschrijving | Type | Actie |
|---|---|---|
| 1. leien en nokken | Asbestmateriaal | Verwijderen |
| 5. schouw | Beperking | - |

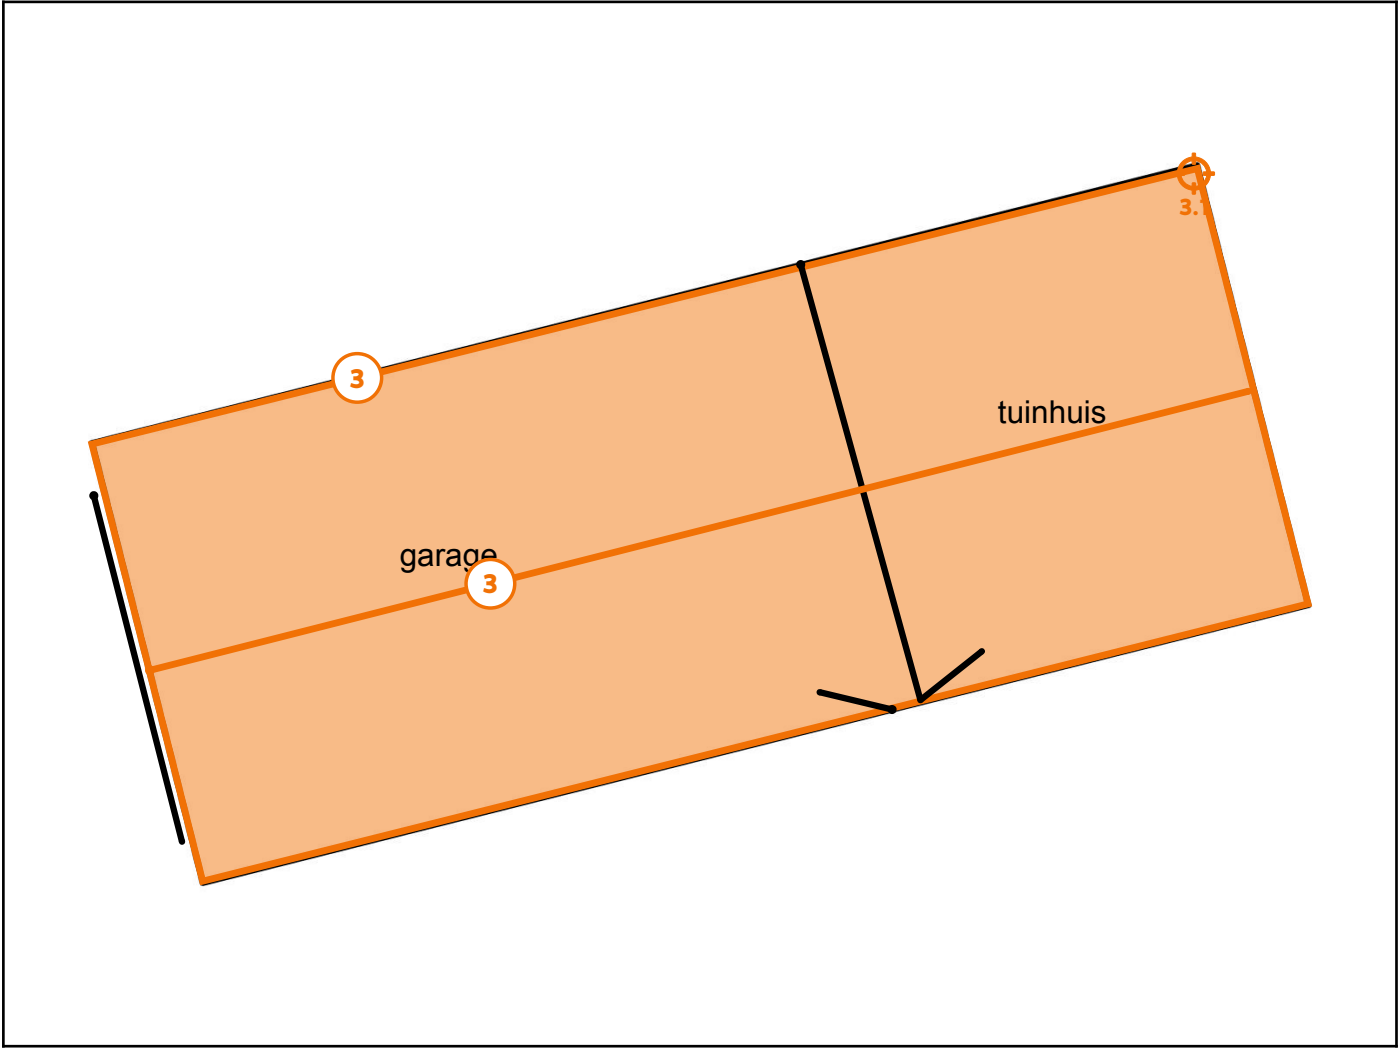
# Plan 3.1: Bijgebouw plan

| Beschrijving | Type | Actie |
|---|---|---|
| 3. Golfplaten | Asbestmateriaal | Verwijderen |

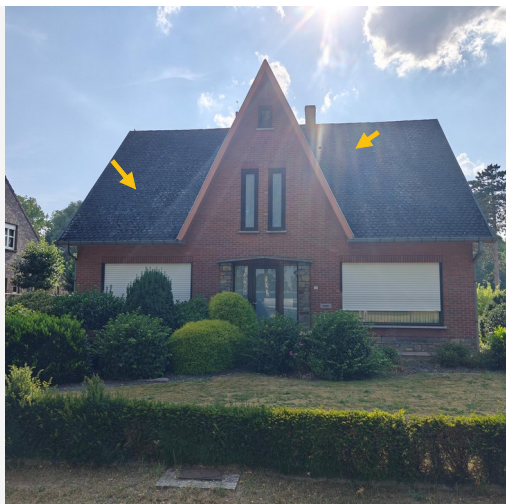
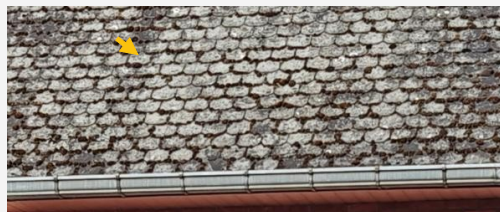
Overzichtsfoto

Detailfoto

## Risicobeoordeling

| Eindbeoordeling materiaalrisico | Verhoogd materiaalrisico en/of verhoogde kans op vezelvrijgave |

| Gebondenheid | Categorie 1: hechtgebonden in oorsprong |
| Asbestsoort (vezeltype) | Crocidoliet aanwezig |
| Asbestconcentratie | Laag (< 50%) |
| Afschermingsgraad van het gehele materiaal | Geheel of deels vrij aan de binnenlucht, maar geen contact met binnenluchtstromen |
| Toestand van het materiaal | Licht beschadigd, licht verweerd. Intacte calciumsilicaatplaat of materiaal met categorie 3-gebondenheid |

| # | Type | Referentie | Resultaat |
|---|---|---|---|
| 1.1 | Puntmonster | 3920SIIA63-L1 | Chrysotiel, Crocidoliet |

| Beschrijving | leien en nokken |
| Hoeveelheid (oppervlakte - aantal) | • 164,99 m <sup>2</sup> - 1 stuk |

Het asbestmateriaal valt onder de mijlpaal van 2034.

Verwijderen

- Zorg voor een veilig beheer. Vermijd het beschadigen van het asbestmateriaal. Controleer de toestand jaarlijks op wijzigingen.
- Hemelwater dat afspoelt van asbestcement daken of gevels kan asbestdeeltjes bevatten. Gebruik het enkel voor gesloten circuits (bv. spoelen toiletten). Reinig na het vervangen van het dak of de gevel de dakgoten en regenwaterput of -ton om asbesthoudend sediment of slib te verwijderen

- Eenvoudige handelingen: mag via doe-het-zelf of door werknemer(s) met opleidingsattest eenvoudige handelingen  
Wegnemen intacte asbestleien mag met de nodige preventiemaatregelen (zie onderaan verslag) en voorzichtigheid zelf uitgevoerd worden.

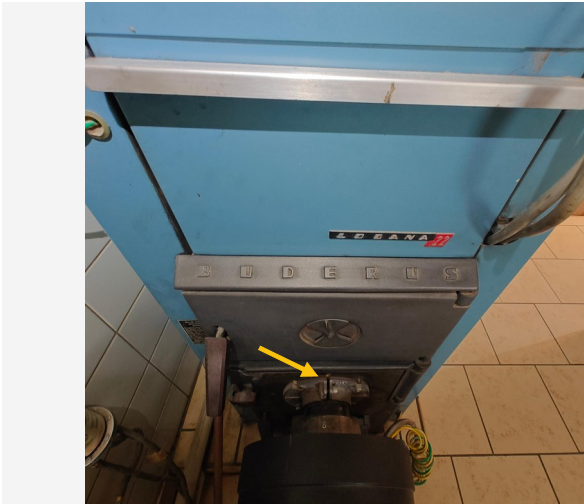
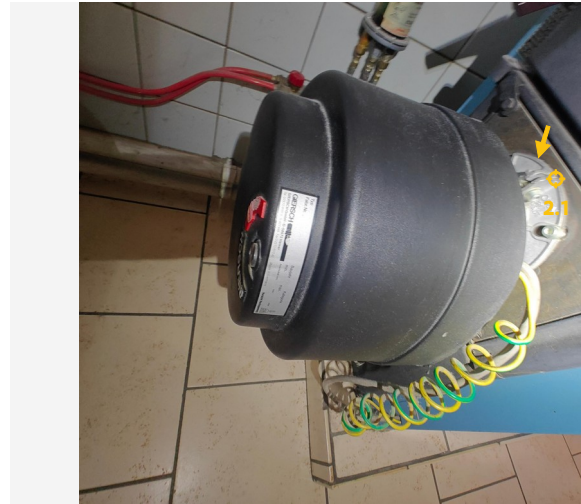
Overzichtsfoto

Detailfoto

| Eindbeoordeling materiaalisico | Laag materiaalisico en/of verlaagde kans op vezelvrijgave |

| Gebondenheid | Categorie 2: niet-hechtgebonden met matrix |
| Asbestsoort (vezeltype) | Alleen chrysotiel aanwezig |
| Asbestconcentratie | Hoog ( $\geq 50\%$ ) |
| Afschermingsgraad van het gehele materiaal | Alleen randen, niet afgeschermd, maar geen contact met binnenluchtstromen |
| Toestand van het materiaal | Licht beschadigd, licht verweerd. Intacte calciumsilicaatplaat of materiaal met categorie 3-gebondenheid |

| # | Type | Referentie | Resultaat |
|---|---|---|---|
| 2.1 | Puntmonster | 3920SIJA63-K1 | Chrysotiel |

| Beschrijving | Pakking CV-ketel |
| Opmerking | <p>De hoeveelheid is een zo nauwkeurig mogelijke opmeting. Hieraan kunnen evenwel geen rechten worden ontleend.</p> <p>De cv ketel zelf is van 1965 en bevat mogelijk intern ook nog asbesthoudende pakkingen.</p> |

Het asbestmateriaal valt onder de mijlpaal van 2034.

Verwijderen

- Zorg voor een veilig beheer. Vermijd het beschadigen van het asbestmateriaal. Controleer de toestand jaarlijks op wijzigingen.

- Eenvoudige handelingen: mag via doe-het-zelf of door werknemer(s) met opleidingsattest eenvoudige handelingen  
Wegnemen intacte pakking mag met de nodige preventiemaatregelen en voorzichtigheid zelf uitgevoerd worden. (zie onderaan verslag)

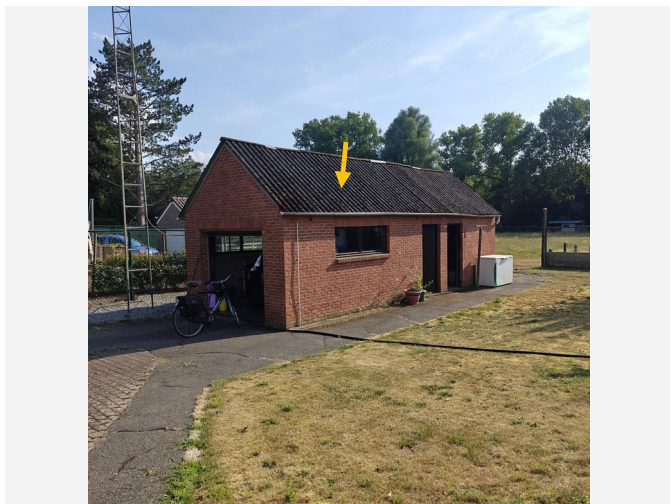
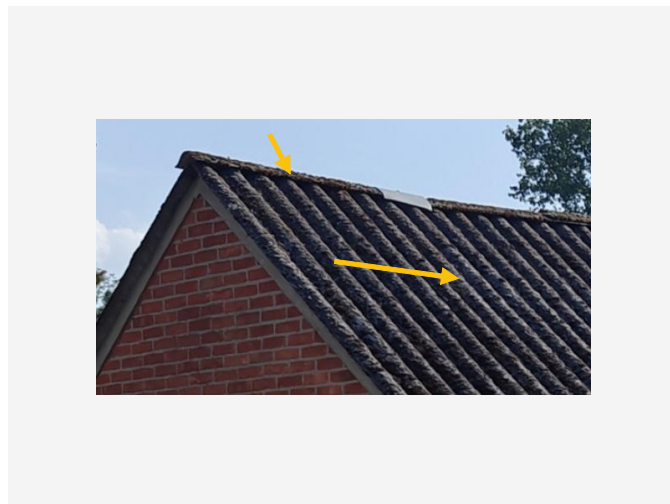
Overzichtsfoto

Detailfoto

| Eindbeoordeling materiaalrisico | Laag materiaalrisico en/of verlaagde kans op vezelvrijgave |

| Gebondenheid | Categorie 1: hechtgebonden in oorsprong |
| Asbestsoort (vezeltype) | Alleen chrysotiel aanwezig |

Het asbestmateriaal valt onder de mijlpaal van 2034.

Verwijderen

- Zorg voor een veilig beheer. Vermijd het beschadigen van het asbestmateriaal. Controleer de toestand jaarlijks op wijzigingen.
- Hemelwater dat afspoelt van asbestcement daken of gevels kan asbestdeeltjes bevatten. Gebruik het enkel voor gesloten circuits (bv. spoelen toiletten). Reinig na het vervangen van het dak of de gevel de dakgoten en regenwaterput of -ton om asbesthoudend sediment of slib te verwijderen

- Eenvoudige handelingen: mag via doe-het-zelf of door werknemer(s) met opleidingsattest eenvoudige handelingen  
Wegnemen intacte golfplaten mag met de nodige preventiemaatregelen (zie onderaan verslag) en voorzichtigheid zelf uitgevoerd worden.

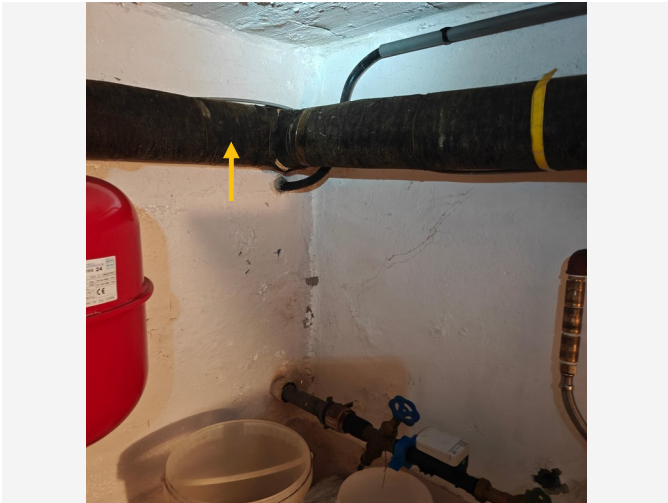
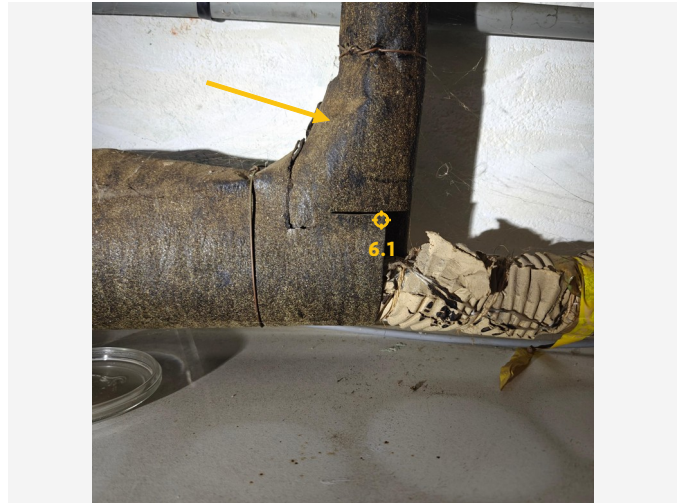
## Fiche 6: leidingisolatie bitumen

Geen asbest

Overzichtsfoto

Detailfoto

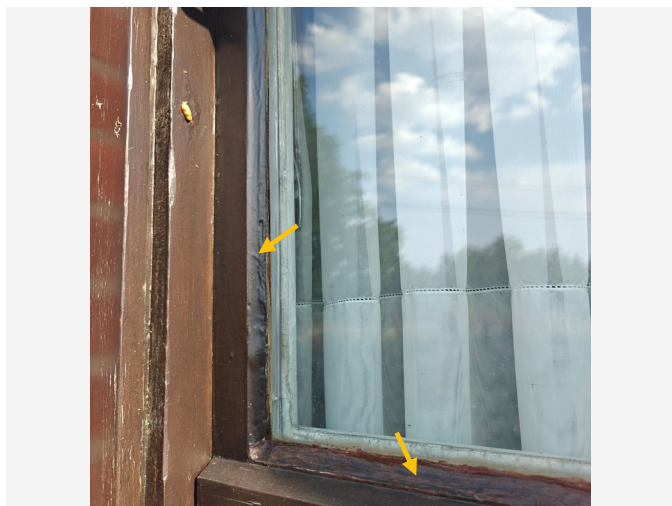
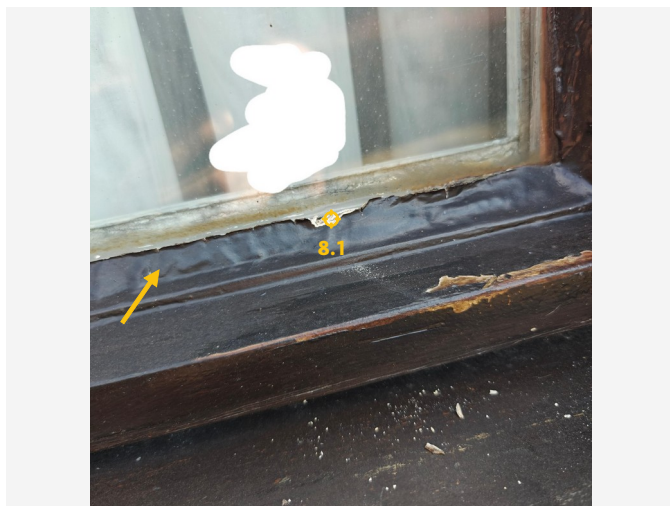
## Fiche 8: Mastiek

Geen asbest

Overzichtsfoto

Detailfoto

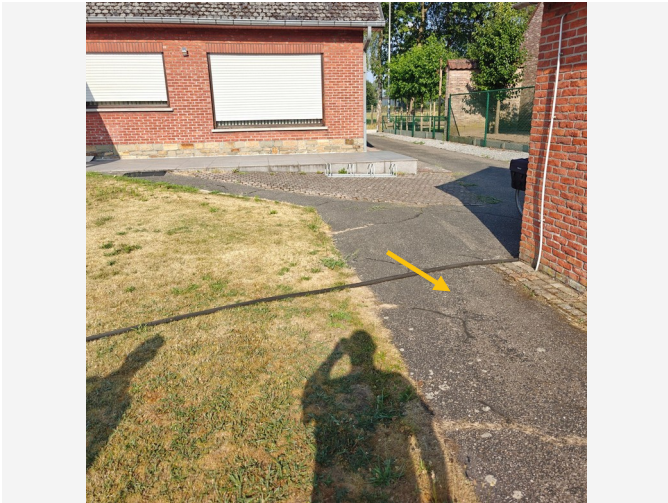
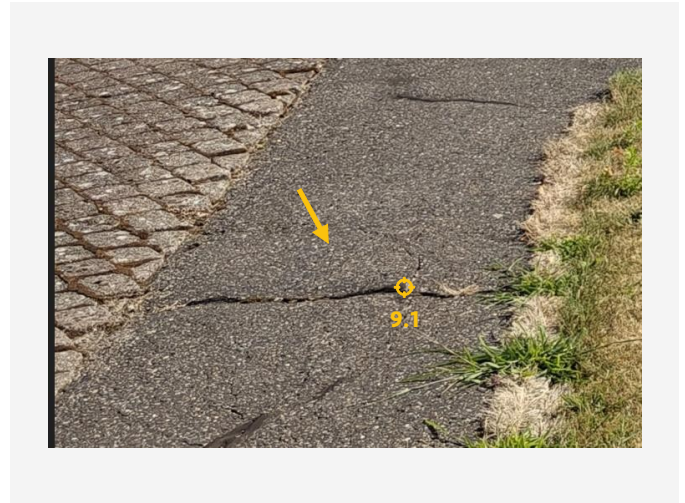
## Fiche 9: asfalt oprit

Geen asbest

Overzichtsfoto

Detailfoto

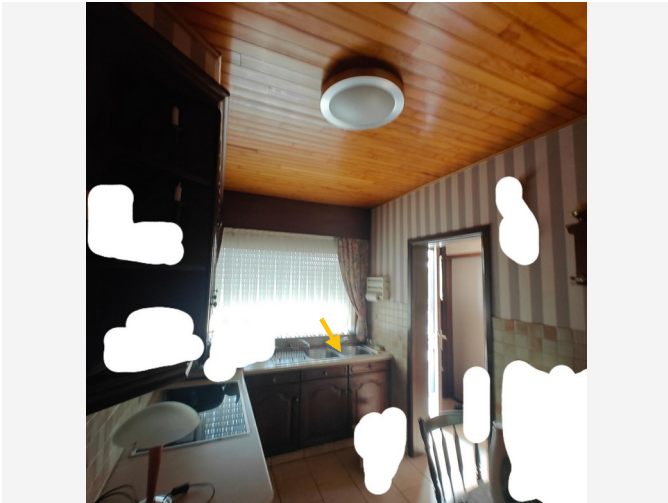
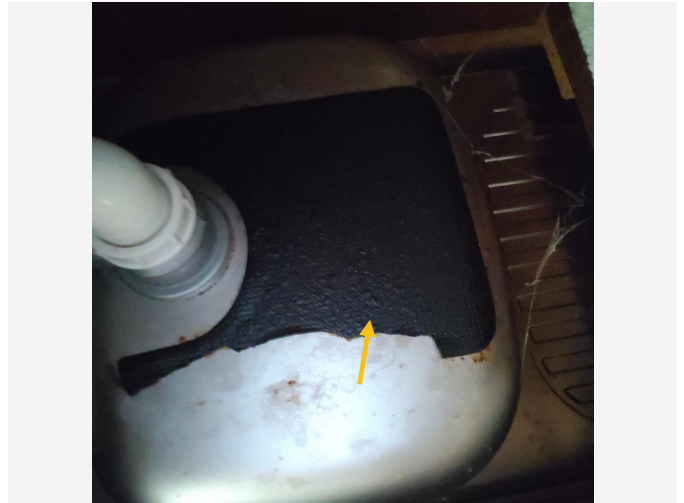
## Fiche 10: Anti-dreun spoelbak

Geen asbest

Overzichtsfoto

Detailfoto
