# Asbestinventarisatetest

Dennenstraat 19, 3940 Hechtel-Eksel

Attestnummer : 20260914-000471.000

Uitgegeven op : 14.09.2026

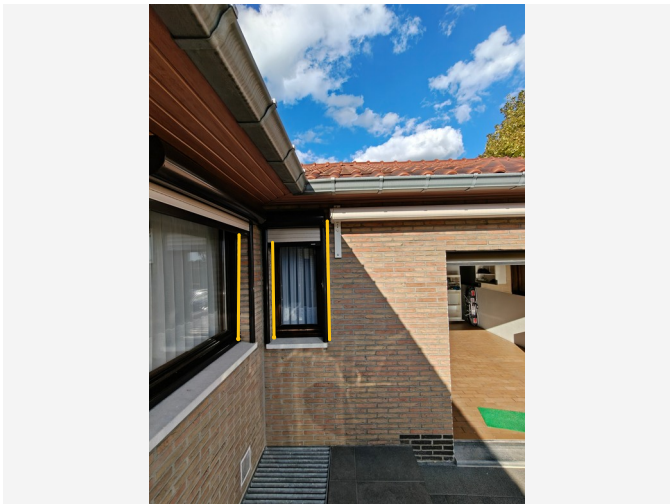
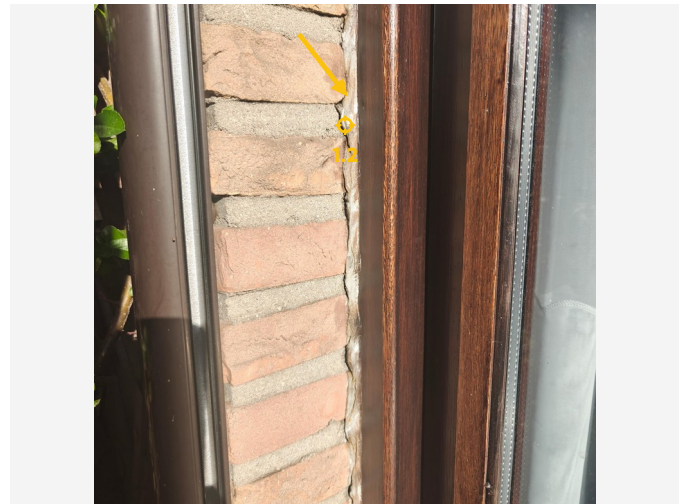
| Eindbeoordeling materiaalarisico | Laag materiaalarisico en/of verlaagde kans op vezelvrijgave |

| Toestand van het materiaal | Licht beschadigd, licht verweerd. Intacte calciumsilicaatplaat of materiaal met categorie 3-gebondenheid |

| # | Type | Referentie | Resultaat |
|---|---|---|---|
| 1.1 | Puntmonster | 3940DEN19-Ma1 | Chrysotiel |
| 1.2 | Puntmonster | 3940DEN19-Ma2 | Chrysotiel |

| Beschrijving | Mastiek |
| Asbestmateriaal | In-situ afwerkingslagen - Pasta, stopverf, voegsel, stopsel, vulsel, mastiek, kitten, ... |

- Zorg voor een veilig beheer. Vermijd het beschadigen van het asbestmateriaal. Controleer de toestand jaarlijks op wijzigingen.

- Eenvoudige handelingen: mag via doe-het-zelf of door werknemer(s) met opleidingsattest eenvoudige handelingen  
Deze toepassing kan door een aannemer die over een opleidingsattest eenvoudige handelingen beschikt of door een particulier (doe-het-zelf), verwijderd worden indien er geen verhoogd risico op vrijgave van asbestvezels (max. concentratie 0,01 vezels/cm<sup>3</sup> - CODEX Art. VI.3-54) ontstaat en de toepassing voorafgaand wordt gefixeerd/bevochtigd; de individuele elementen zonder machinale werktuigen (boormachine, slijpschijf, hogedrukreiniger,...) en zonder breken of gooien een voor een losgemaakt worden; en ten slotte dubbel en luchtdicht verpakt weggevoerd worden naar een erkend afvalpunt (recyclagepark).

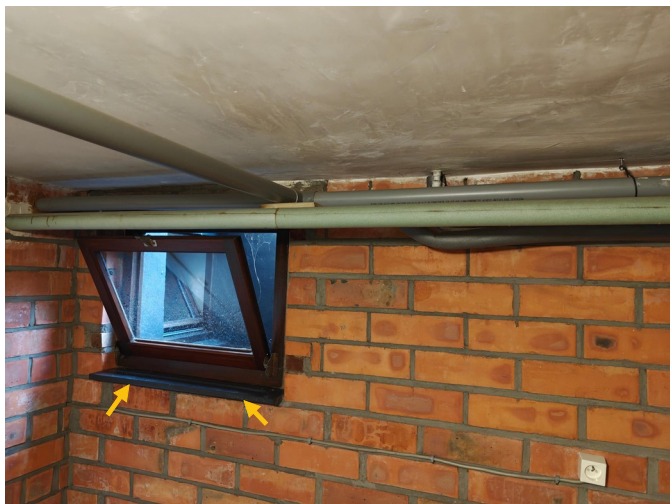
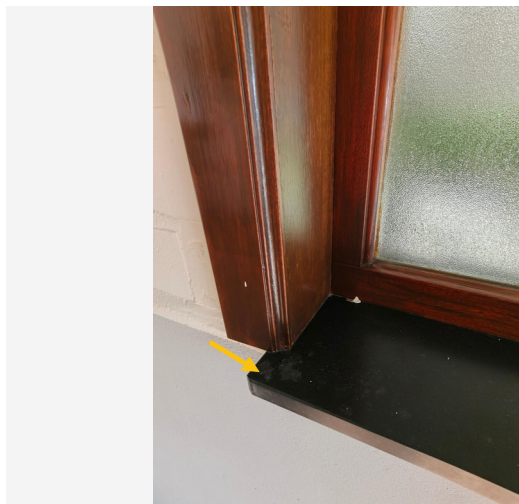
| Eindbeoordeling materiaalarisico | Laag materiaalarisico en/of verlaagde kans op vezelvrijgave |

| Toestand van het materiaal | Licht beschadigd, licht verweerd. Intacte calciumsilicaatplaat of materiaal met categorie 3-gebondenheid |

| Beschrijving | Massal vensterbank |
| Asbestmateriaal | Plaat, paneel, tablet - Type Massal |

- Zorg voor een veilig beheer. Vermijd het beschadigen van het asbestmateriaal. Controleer de toestand jaarlijks op wijzigingen.
- Voer bijkomende staalname(s) uit.

- Eenvoudige handelingen: mag via doe-het-zelf of door werknemer(s) met opleidingsattest eenvoudige handelingen  
Wegnemen intacte massalplaten mag als hechtgebonden toepassing met de nodige preventiemaatregelen (zie onderaan verslag) en voorzichtigheid zelf uitgevoerd worden.

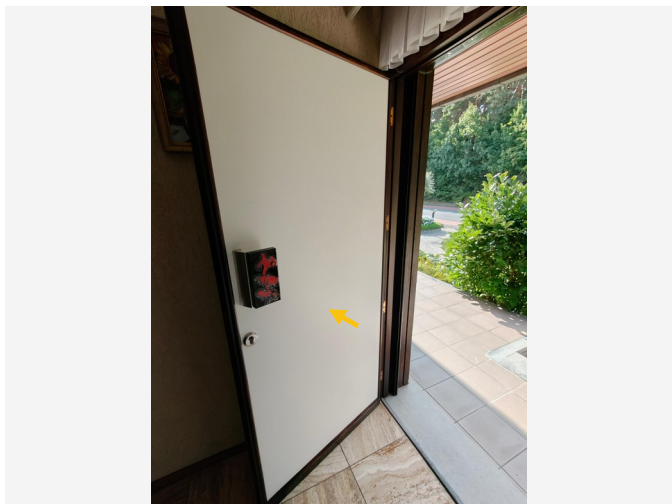
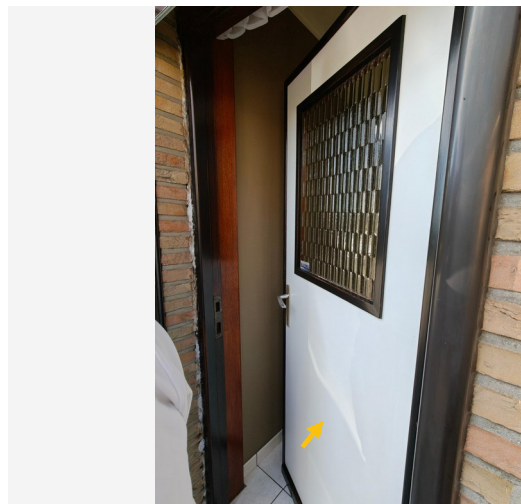
| Eindbeoordeling materiaalisico | Laag materiaalisico en/of verlaagde kans op vezelvrijgave |

| Asbestsoort (vezeltype) | Crocidoliet aanwezig |
| Toestand van het materiaal | Onbeschadigd, niet verweerd |

| Beschrijving | Glasal deurpaneel |
| Asbestmateriaal | Plaat, paneel, tablet - Geëmailleerd, type Glasal |

- Zorg voor een veilig beheer. Vermijd het beschadigen van het asbestmateriaal. Controleer de toestand jaarlijks op wijzigingen.
- Voer bijkomende staalname(s) uit.

- Eenvoudige handelingen: mag via doe-het-zelf of door werknemer(s) met opleidingsattest eenvoudige handelingen  
Wegnemen intacte glasalpanelen mag met de nodige preventiemaatregelen en voorzichtigheid zelf uitgevoerd worden. (zie onderaan verslag)

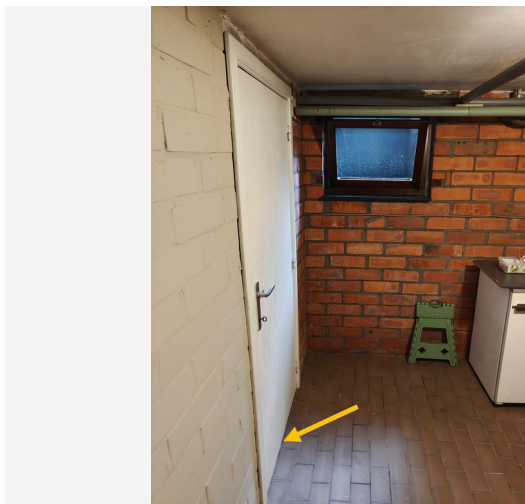
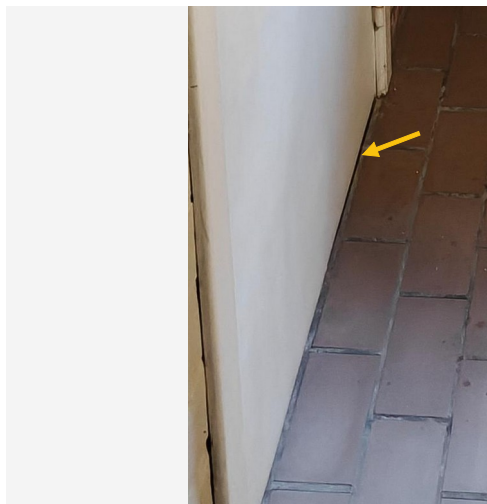
Het asbestmateriaal valt onder de mijlpaal van 2040.

- Zorg voor een veilig beheer. Vermijd het beschadigen van het asbestmateriaal. Controleer de toestand jaarlijks op wijzigingen.
- Voer bijkomende staalname(s) uit.

- Eenvoudige handelingen: mag via doe-het-zelf of door werknemer(s) met opleidingsattest eenvoudige handelingen  
Wegnemen intacte massal dorpels mag met de nodige preventiemaatregelen (zie onderaan verslag) en voorzichtigheid zelf uitgevoerd worden.

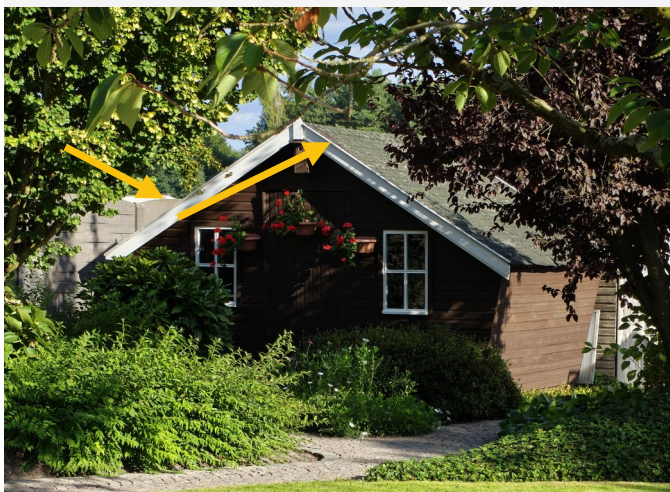
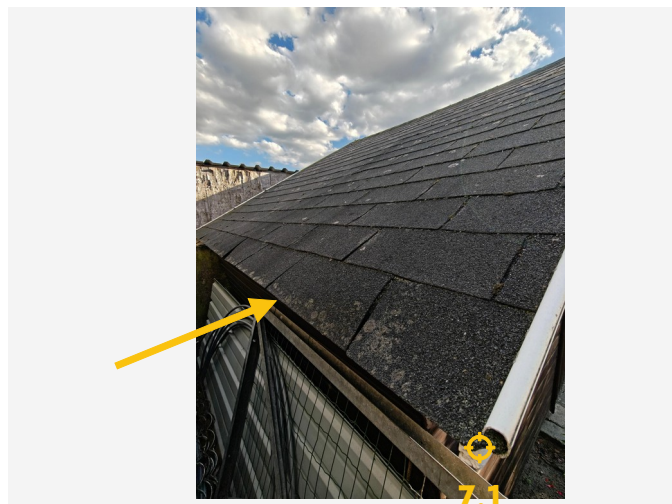
## Fiche 7: shingles

Geen asbest

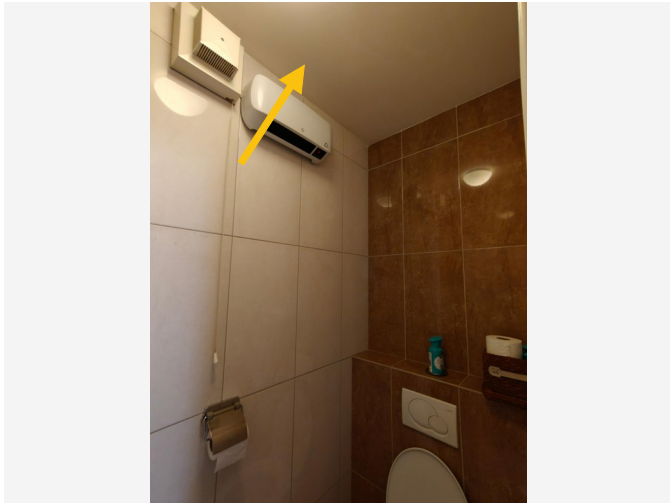
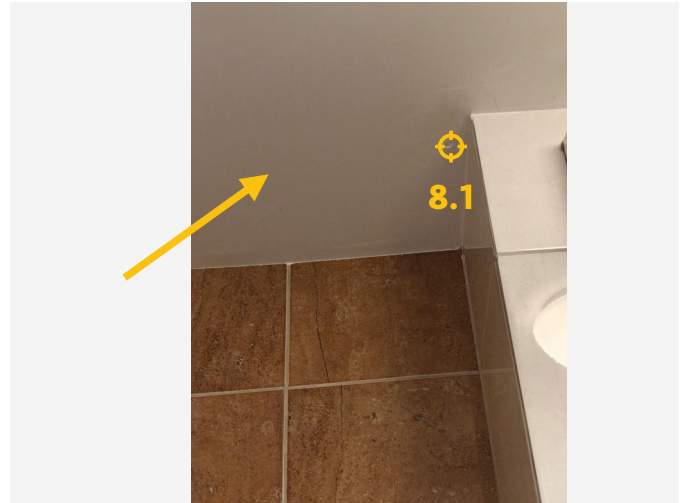
## Fiche 8: Pleisterwerk plafonds

Geen asbest

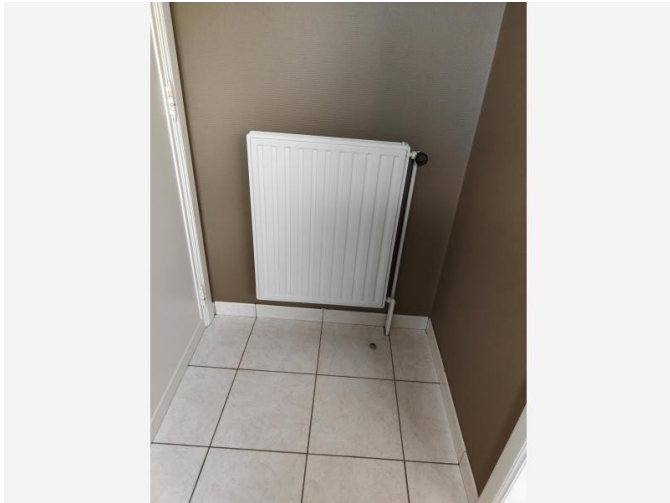
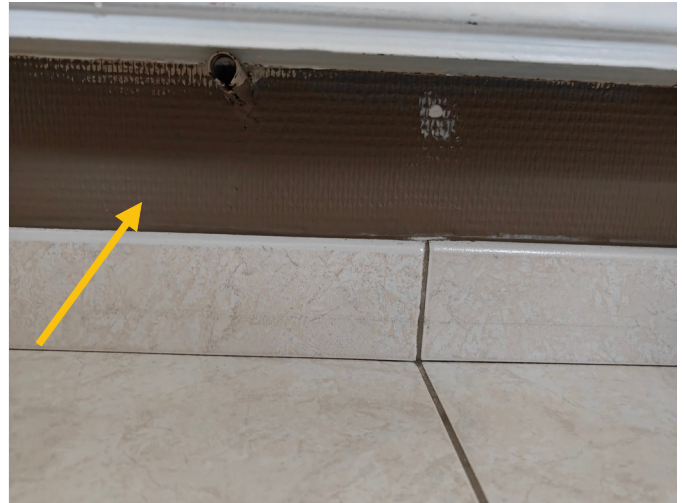
## Fiche 9: Pleisterwerk muren

Geen asbest

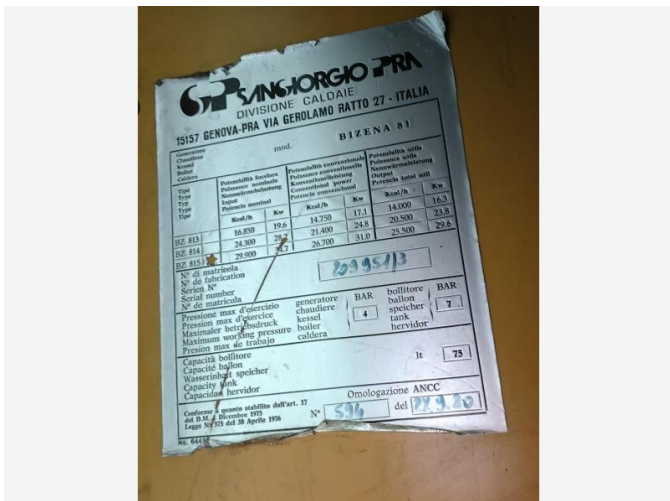
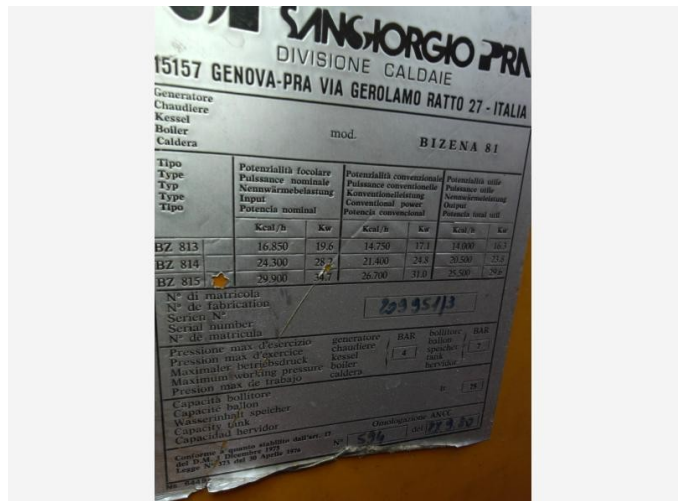
### Fiche 11: verwarmingsketel

| Beschrijving | Notitie | Terug te vinden op plannen |
|---|---|---|
| Fiche 11: verwarmingsketel | Deze verwarmingsketel is volgens Intechnum online niet asbestverdacht. | - |
