# Asbestinventarisatattest

Hechtelsebaan 28, 3940 Hechtel-Eksel

Attestnummer : 20260914-000404.000

Uitgegeven op : 14.09.2026

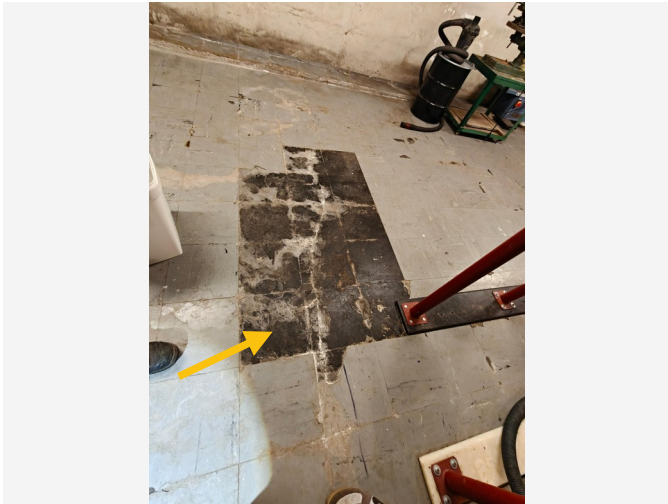
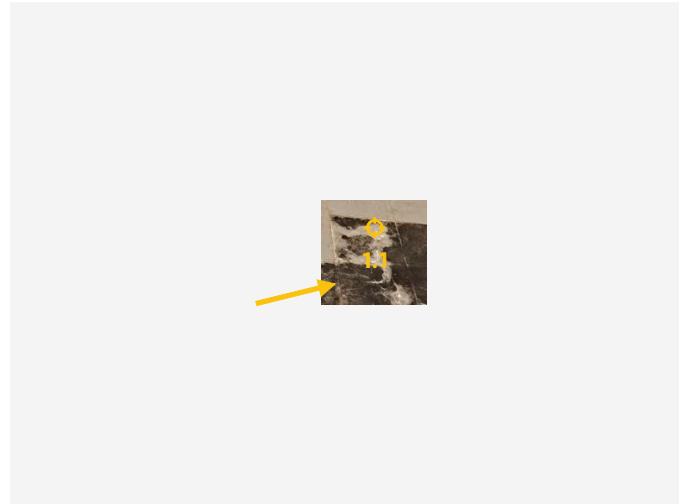
| Beschrijving | Type | Actie |
|---|---|---|
| 1. zwarte lijm | Asbestmateriaal | Zorgvuldig beheren |

Het asbestmateriaal valt onder de mijlpaal van 2040.

| Eindbeoordeling materiaalrisico | Zeer laag materiaalrisico en/of zeer lage kans op vezelvrijgave |

| Gebondenheid | Categorie 1: hechtgebonden in oorsprong |
| Asbestsoort (vezeltype) | Alleen chrysotiel aanwezig |
| Asbestconcentratie | Laag (< 50%) |
| Afschermingsgraad van het gehele materiaal | Stootvaste afscherming of omkasting |
| Toestand van het materiaal | Licht beschadigd, licht verweerd. Intacte calciumsilicaatplaat of materiaal met categorie 3-gebondenheid |

| # | Type | Referentie | Resultaat |
|---|---|---|---|
| 1.1 | Puntmonster | 3940HEC28-T1 | Chrysotiel |

| Beschrijving | zwarte lijm |
| Asbestmateriaal | In-situ afwerkingslagen - Lijmlaag |
| Hoeveelheid (oppervlakte - dikte - aantal) | <ul style="list-style-type: none"> <li>• 28,00 m<sup>2</sup> - 0,02 mm - 1 stuk</li> </ul> |
| Eenvoudig bereikbaar | <p>Nee</p> <ul style="list-style-type: none"> <li>• Het asbestmateriaal is bedekt (uitgezonderd laag verf, coating, behang, kunststof, textiel) en het wegnemen van het bedekkende materiaal kan niet zonder het bedekkende materiaal te beschadigen.</li> </ul> |

- Zorg voor een veilig beheer. Vermijd het beschadigen van het asbestmateriaal. Controleer de toestand jaarlijks op wijzigingen.

- Hermetische zone (erkend asbestverwijderaar)  
Dit betreft een hechtgebonden asbestmateriaal dat niet in eigen beheer verwijderd mag worden. Het verwijderen van deze toepassing kan een grote vezelvrijgave tot gevolg hebben. Deze toepassing mag enkel verwijderd worden in een hermetische zone door een erkend asbestverwijderaar..

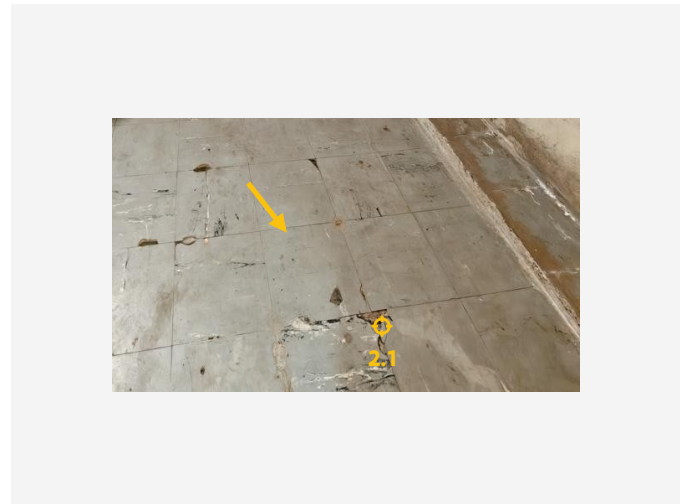
| Beschrijving | Type | Actie |
|---|---|---|
| 2. Colovinyl | Asbestmateriaal | Zorgvuldig beheren |

Het asbestmateriaal valt onder de mijlpaal van 2040.

| Eindbeoordeling materiaalrisico | Laag materiaalrisico en/of verlaagde kans op vezelvrijgave |

| Gebondenheid | Categorie 1: hechtgebonden in oorsprong |
| Asbestsoort (vezeltype) | Alleen chrysotiel aanwezig |
| Asbestconcentratie | Laag (< 50%) |
| Afschermingsgraad van het gehele materiaal | Geheel of deels vrij aan de binnenlucht, maar geen contact met binnenluchtstromen |
| Toestand van het materiaal | Licht beschadigd, licht verweerd. Intacte calciumsilicaatplaat of materiaal met categorie 3-gebondenheid |

| # | Type | Referentie | Resultaat |
|---|---|---|---|
| 2.1 | Puntmonster | 3940HEC28-T2 | Chrysotiel |

| Beschrijving | Colovinyl |
| Asbestmateriaal | Prefab - afwerking - Tegel |
| Hoeveelheid (oppervlakte - dikte - aantal) | • 45,00 m <sup>2</sup> - 0,30 cm - 1 stuk |

- Zorg voor een veilig beheer. Vermijd het beschadigen van het asbestmateriaal. Controleer de toestand jaarlijks op wijzigingen.

- Hermetische zone (erkend asbestverwijderaar)  
Dit betreft een hechtgebonden asbestmateriaal dat bij de verwijdering hoogstwaarschijnlijk gebroken of gescheurd zal worden. Het verwijderen van deze toepassing kan een grote vezelvrijgave tot gevolg hebben. Deze toepassing kan enkel verwijderd worden in een hermetische zone door een erkend asbestverwijderaar.  
De lijst van erkende asbestverwijderaars is te vinden op: [www.werk.belgie.be](http://www.werk.belgie.be),  
Bewaar bewijsdocumenten van de asbestverwijdering (facturen, werkplannen, foto's, afgiftebewijzen afval, vrijgavemetingen...) met het oog op een correcte actualisatie van het

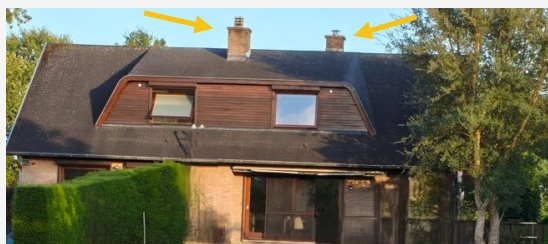
Situeringfoto

**Reden:** Het te onderzoeken materiaal situeert zich hoger dan 3,50 m te rekenen vanaf een veilige ondergrond

**Uitleg van de asbestdeskundige:** Er is een beperkingsfiche opgemaakt voor de binnenkant van de schouw. De binnenkant van de schouw valt niet te inspecteren daar de schouw hoger is dan 3,50m en niet veilig te bereiken is via het schuin dak. In de leefruimte is deze schouw ook volledig dichtgemaakt.

| (Asbest)materiaal | Rookgaskanaal |
| Karakterisatie | Asbest (verdacht) |

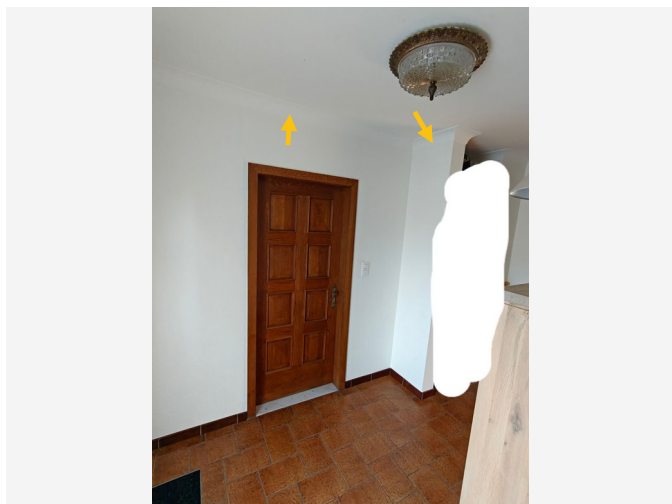
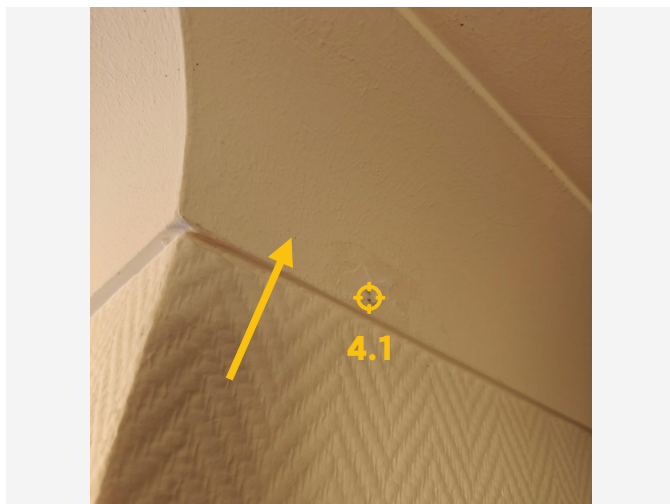
## Fiche 4: kroonlijst

Geen asbest

| # | Type | Referentie | Resultaat |
|---|---|---|---|
| 4.1 | Puntmonster | 3940HEC28-KR1 | Geen asbest |

| Beschrijving | kroonlijst |
| Gebondenheid op basis van bindmiddel | Niet-hechtgebonden |

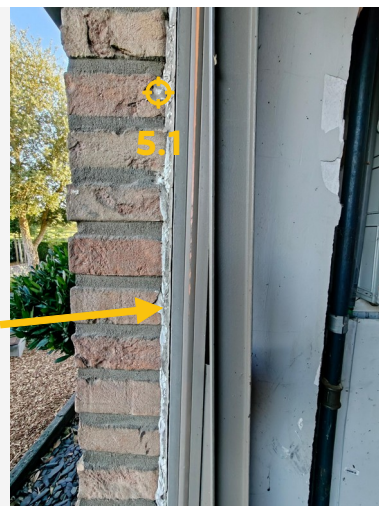
## Fiche 5: Mastiek

Geen asbest

| # | Type | Referentie | Resultaat |
|---|---|---|---|
| 5.1 | Puntmonster | 3940HEC28-Ma1 | Geen asbest |

| Beschrijving | Mastiek |

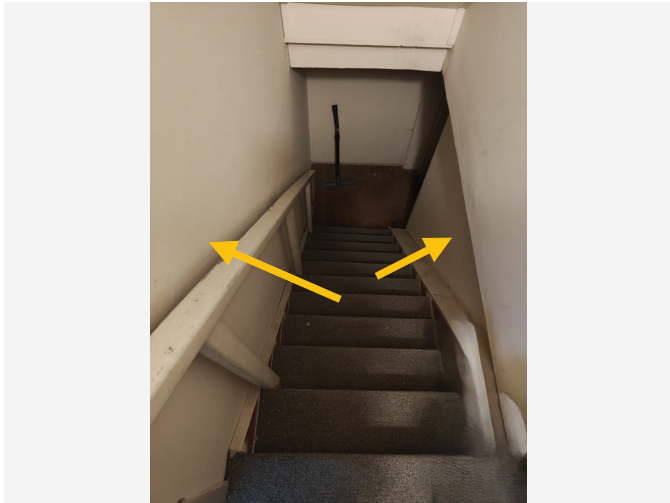
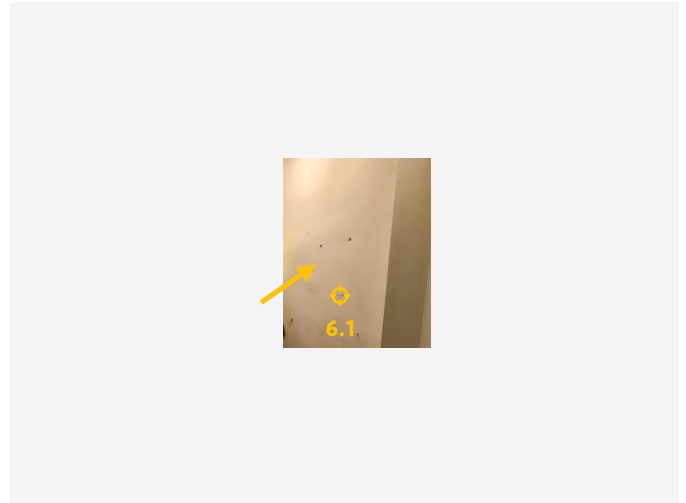
## Fiche 6: Pleisterwerk muren

Geen asbest

| # | Type | Referentie | Resultaat |
|---|---|---|---|
| 6.1 | Mengmonster | 3940HEC28-M1 | Geen asbest |

| Beschrijving | Pleisterwerk muren |

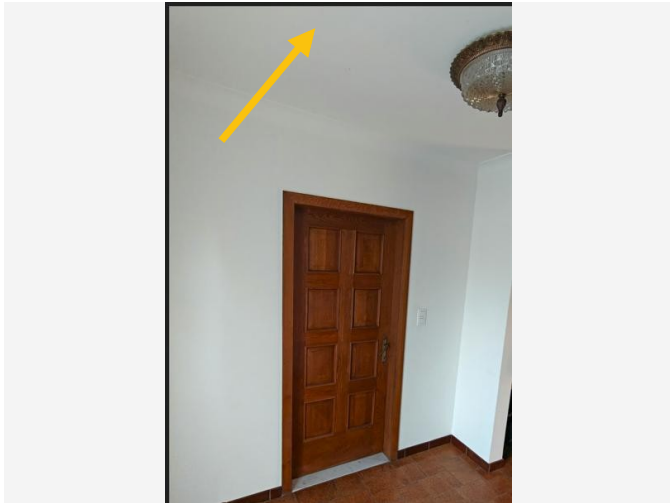
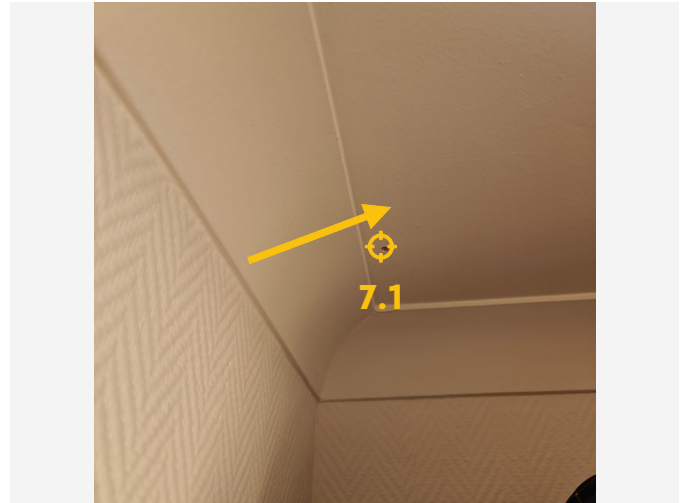
## Fiche 7: Pleisterwerk plafonds

Geen asbest

| # | Type | Referentie | Resultaat |
|---|---|---|---|
| 7.1 | Mengmonster | 3940HEC28-P1 | Geen asbest |

| Beschrijving | Pleisterwerk plafonds |

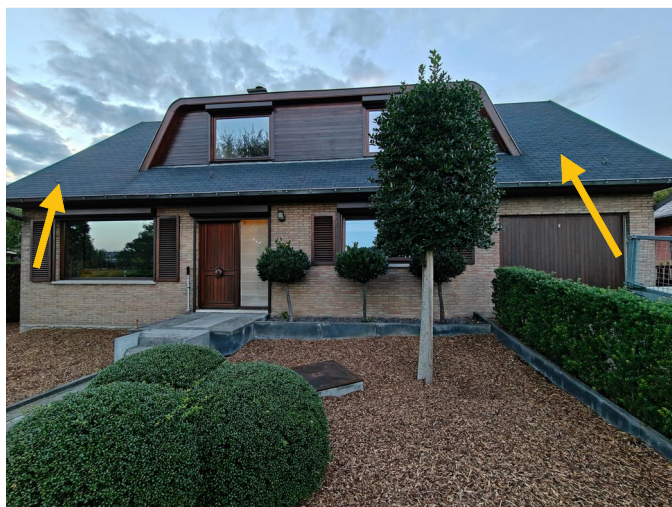
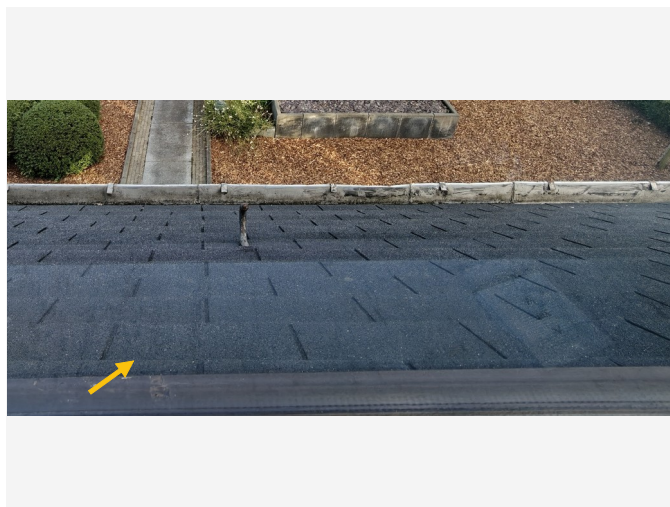
### Fiche 8: Dak (niet verdacht)

| Beschrijving | Notitie | Terug te vinden op plannen |
|---|---|---|
| Fiche 8: Dak (niet verdacht) | Er is geen asbestverdacht dak aanwezig.<br>Gerenoveerd na 2009 | Plan 1.1: dak |

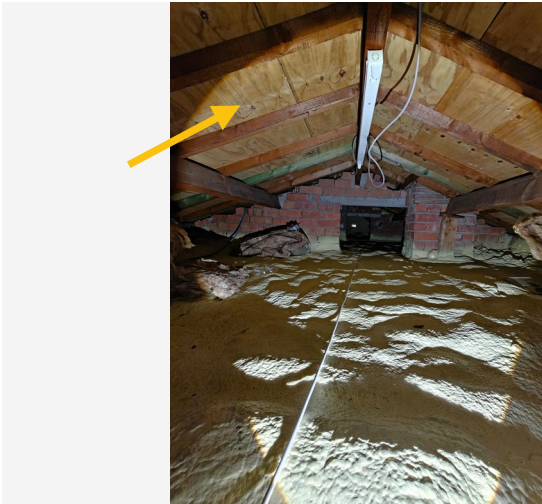
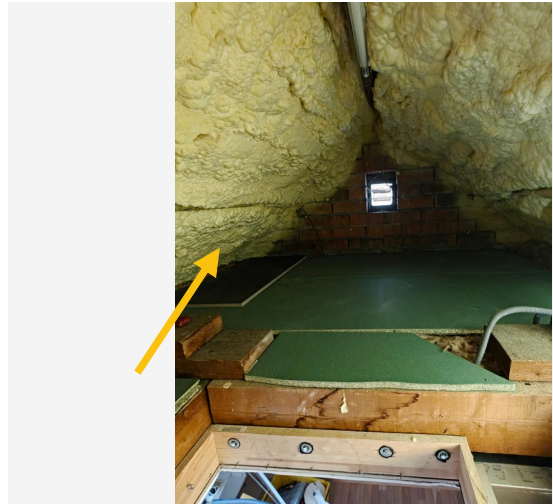
## Fiche 9: Onderdak (niet verdacht)

| Beschrijving | Notitie | Terug te vinden op plannen |
|---|---|---|
| Fiche 9: Onderdak (niet verdacht) | Er is geen asbestverdacht onderdak aanwezig. Er werden geen asbestverdachte materialen aangetroffen tijdens de inspectie. | Plan 1.1: dak |

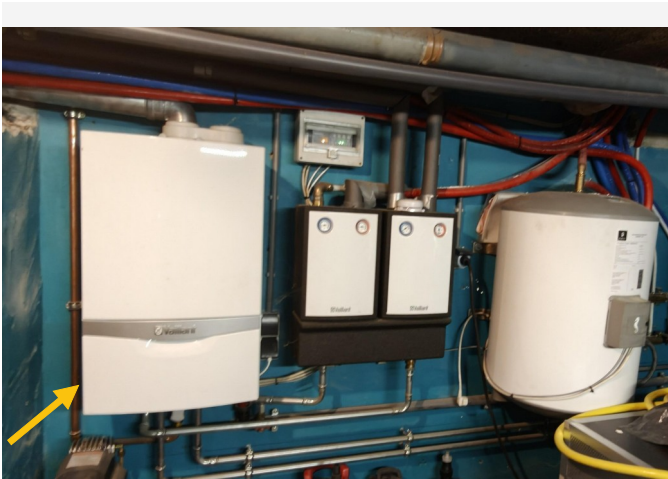
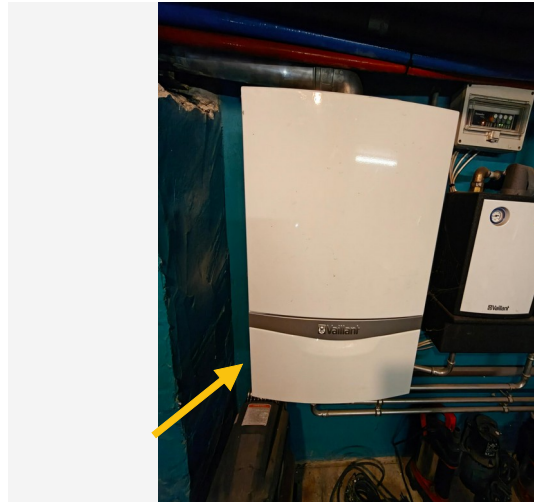
## Fiche 10: CV-ketel (niet verdacht)

| Beschrijving | Notitie | Terug te vinden op plannen |
|---|---|---|
| Fiche 10: CV-ketel (niet verdacht) | De CV-ketel (dichtingen, isolerend materiaal) is niet asbestverdacht. | - |
