# Asbestinventarisatetest

Kerkhovensesteenweg 128, 3920 Lommel

Attestnummer : 20260812-000048.000

**Niet-asbestveilig**

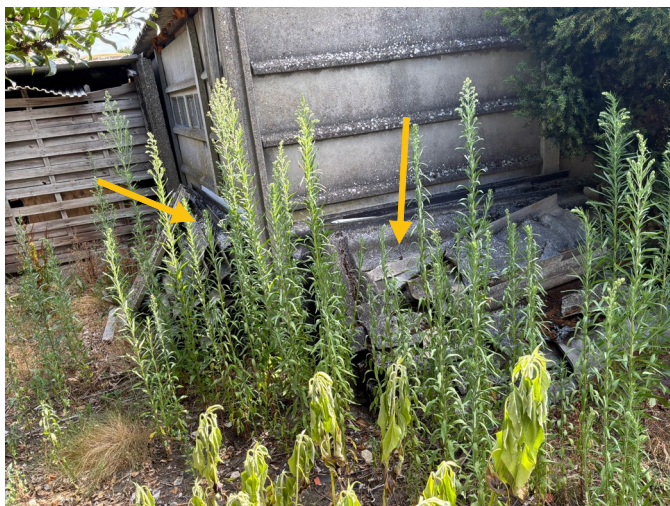
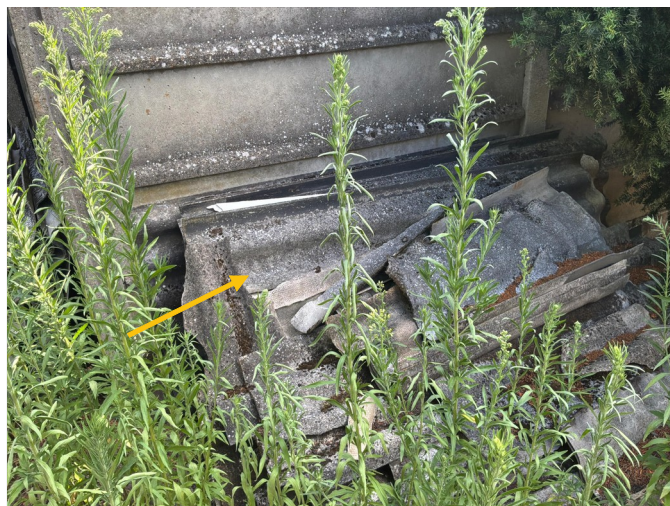
| Beschrijving | Afval (golfplaten) |
| Aanwezige resten | Deels gebroken, gestapelde golfplaten, gepositioneerd tegen de garage. |
| Asbestmaterialen | <ul style="list-style-type: none"><li>Dak- en gevelbekleding - Golfplaat</li></ul> |
| Hoeveelheid (gewicht - aantal) | <ul style="list-style-type: none"><li>400,00 kg - 1 stuk</li></ul> |

**Dringend verwijderen**

- Verwijder het asbestafval.
- Voer bijkomende staalname(s) uit.

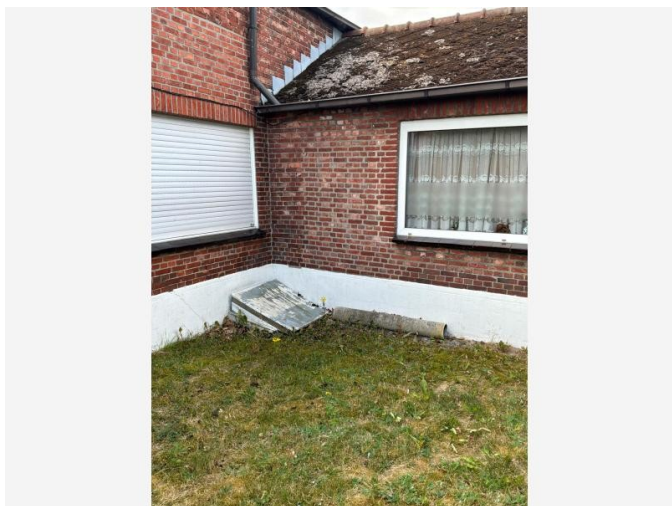
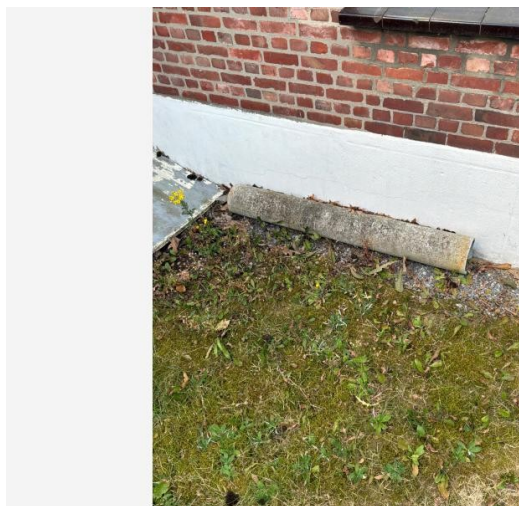
| Beschrijving | Afval (buis) |
| Aanwezige resten | Een stuk van een buis uit asbest, cement, rookgaskanaal. |
| Asbestmaterialen | <ul style="list-style-type: none"><li>• Buis, koker, leiding, pijp, doorvoer</li></ul> |
| Hoeveelheid (gewicht - aantal) | <ul style="list-style-type: none"><li>• 10,00 kg - 1 stuk</li></ul> |

**Dringend verwijderen**

- Verwijder het asbestafval.

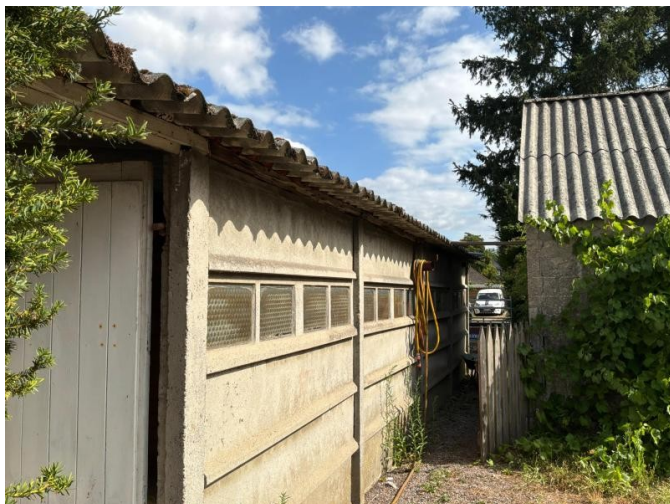
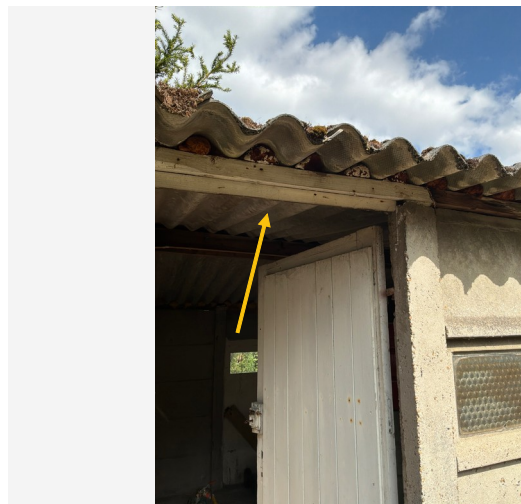
Het asbestmateriaal valt onder de mijlpaal van 2034.

**Dringend verwijderen**

- Verwijder dit asbestmateriaal zo snel mogelijk. Volg de toestand goed op.
- Hemelwater dat afspoelt van asbestcement daken of gevels kan asbestdeeltjes bevatten. Gebruik het enkel voor gesloten circuits (bv. spoelen toiletten). Reinig na het vervangen van het dak of de gevel de dakgoten en regenwaterput of -ton om asbesthoudend sediment of slib te verwijderen
- Voer bijkomende staalname(s) uit.

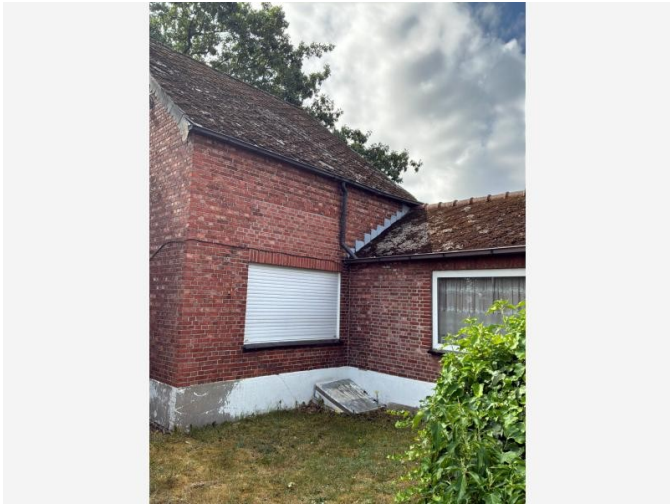
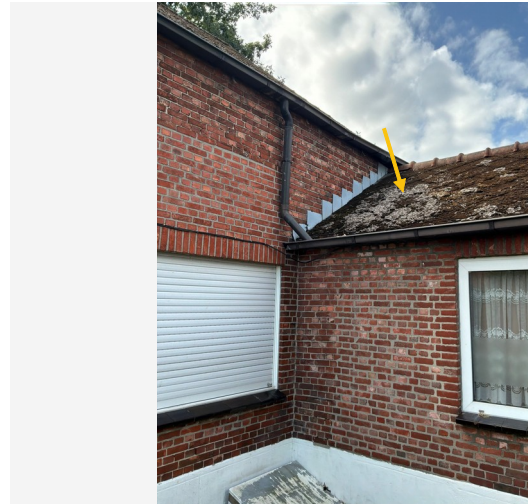
| Opmerking | <p>De hoeveelheid is een zo nauwkeurig mogelijke opmeting. Hieraan kunnen evenwel geen rechten worden ontleend.</p> <p>Er liggen golfplaten op een deel van de achterbouw op de garage, en de constructie rechts gelegen van de garage.</p> |

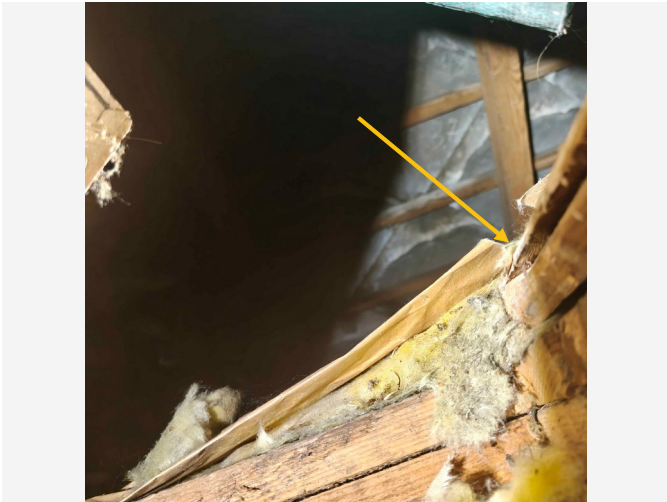
## Fiche 6: Zolderruimte boven plafond achterbouw niet volledig inspecteerbaar

Beperking

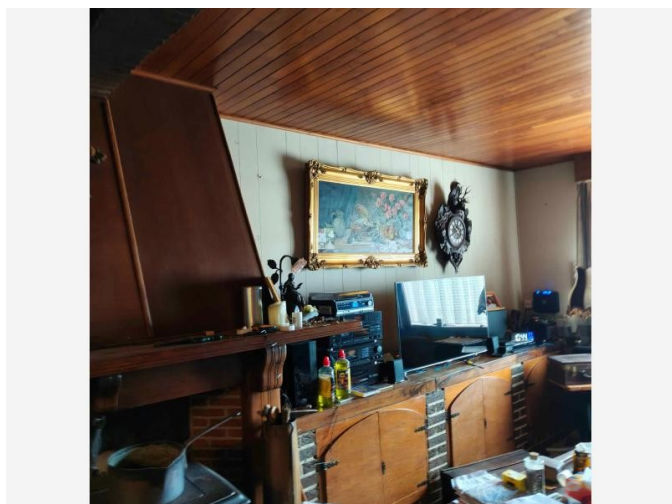
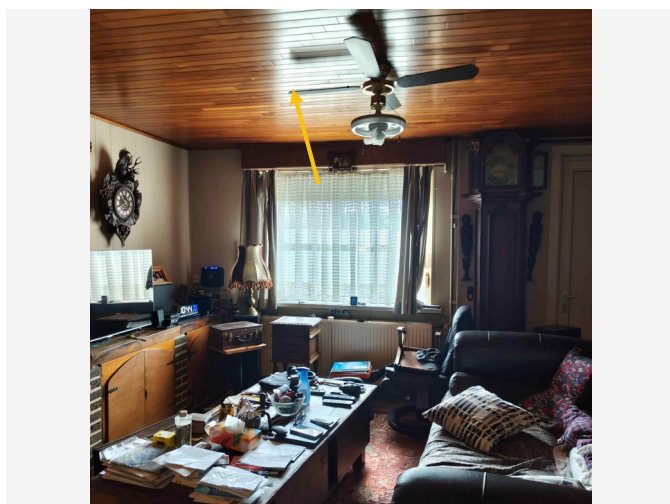
## Fiche 10: Plafonds / schuin dak bestaande uit voorzetpanelen

| Basis voor advies | De asbestdeskundige beoordeelt het materiaal als niet-asbestverdacht. |

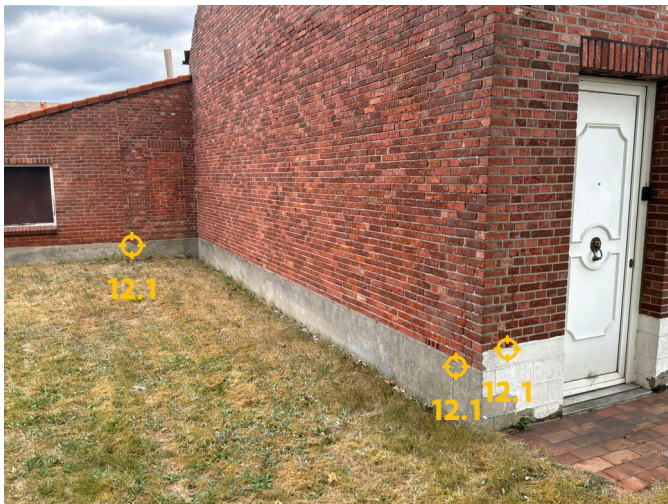
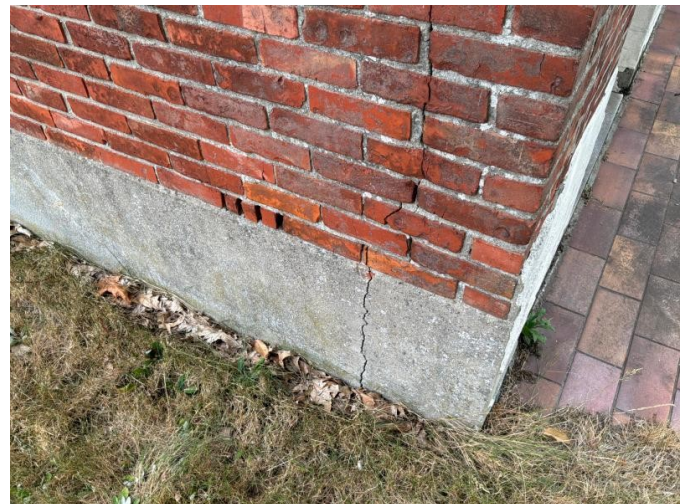
## Fiche 12: Cementen smeerlaag buiten

Geen asbest

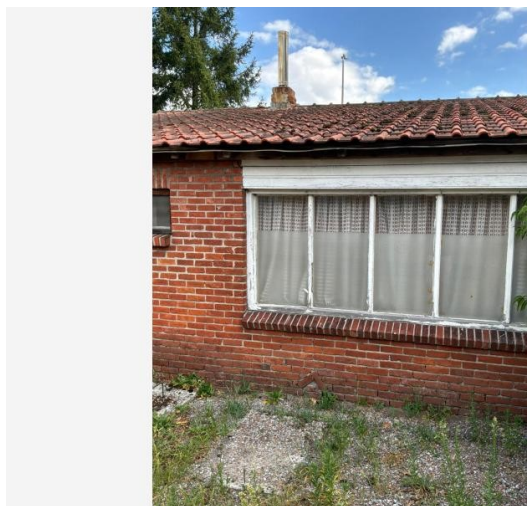
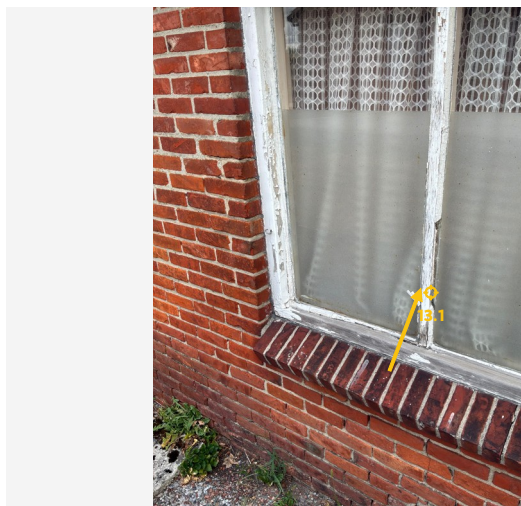
## Fiche 13: Mastiek

Geen asbest

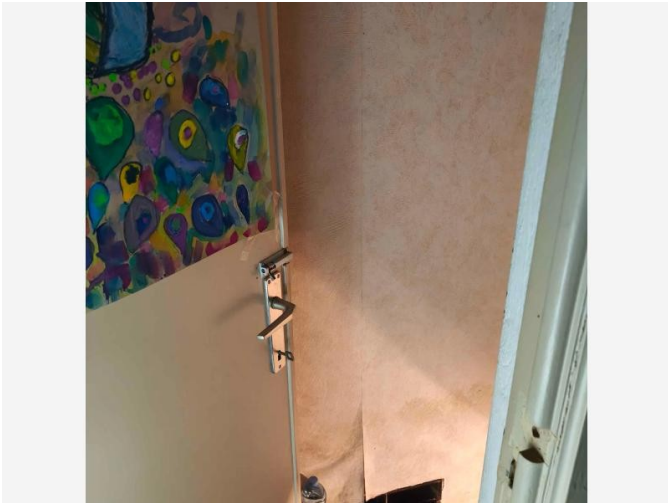
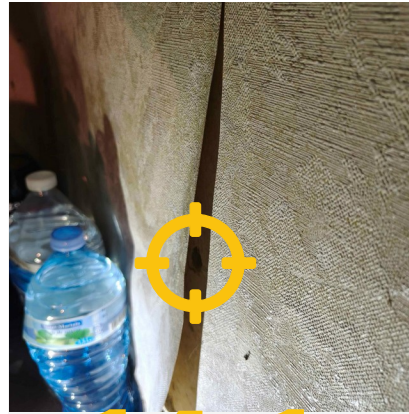
## Fiche 14: Pleisterwerk wanden

Geen asbest

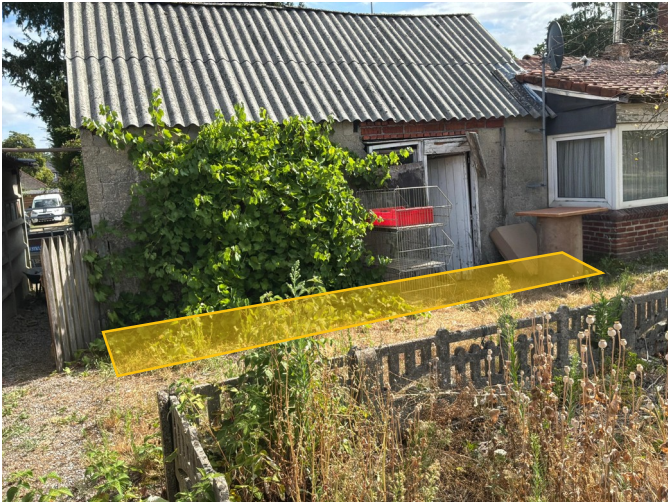
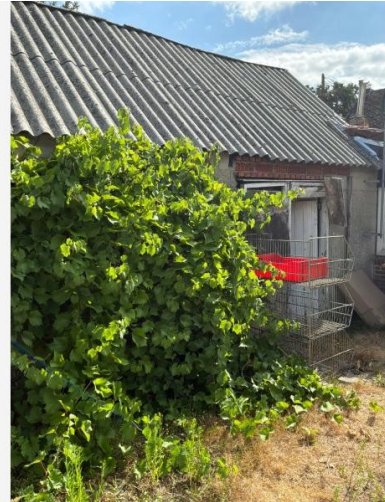
## Fiche 15: Hellend dak uit golfplaten zonder dakgoot.

Afdruipzone/afvloeizone

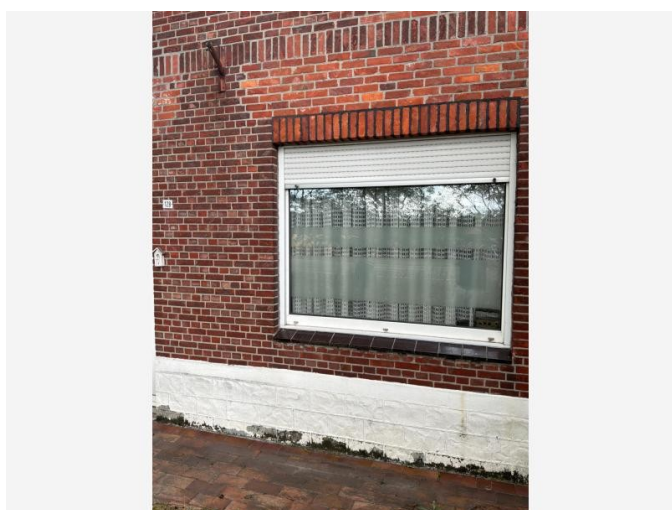
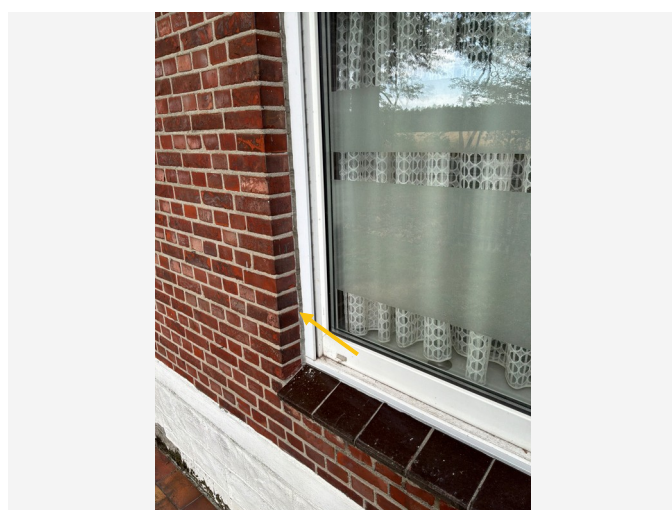
### Fiche 16: Kit aan de ramen

| Beschrijving | Notitie | Terug te vinden op plannen |
|---|---|---|
| Fiche 16: Kit aan de ramen | De kit aan PVC ramen is niet asbestverdacht. Alle ramen werden gecontroleerd. | Plan 1.2: Gelijkvloers<br>Plan 1.4: Verdieping 1 |

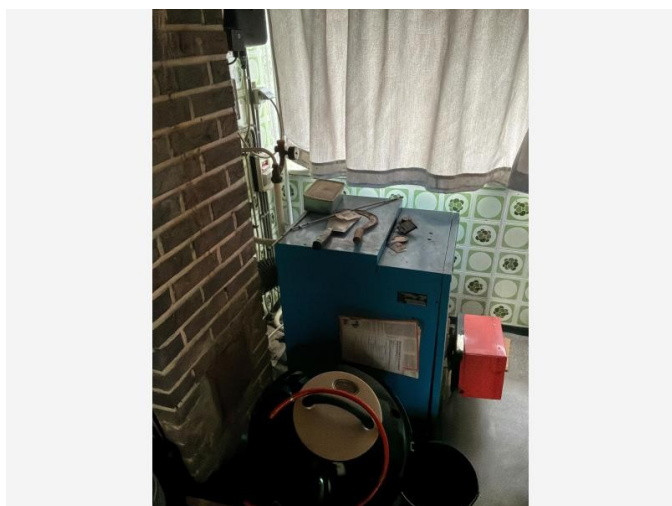
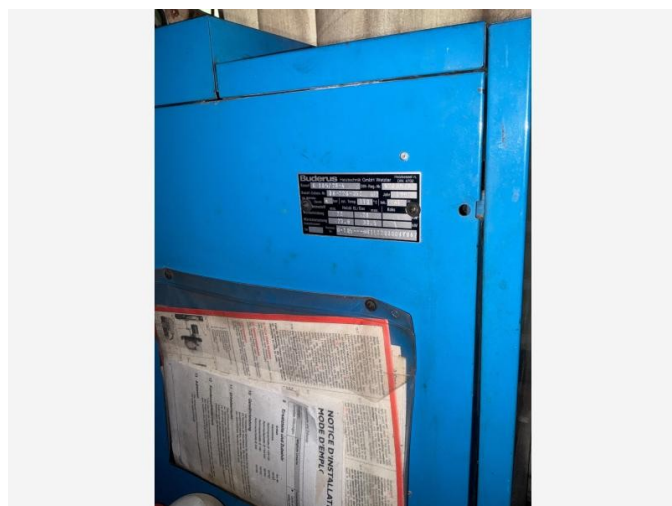
### Fiche 17: Oude CV-ketel

| Beschrijving | Notitie | Terug te vinden op plannen |
|---|---|---|
| Fiche 17: Oude CV-ketel | De CV-ketel bevat mogelijk asbesthoudende pakkingen en/of elementen. Laat ze onderzoeken bij onderhoud of vervanging. | Plan 1.2: Gelijkvloers |

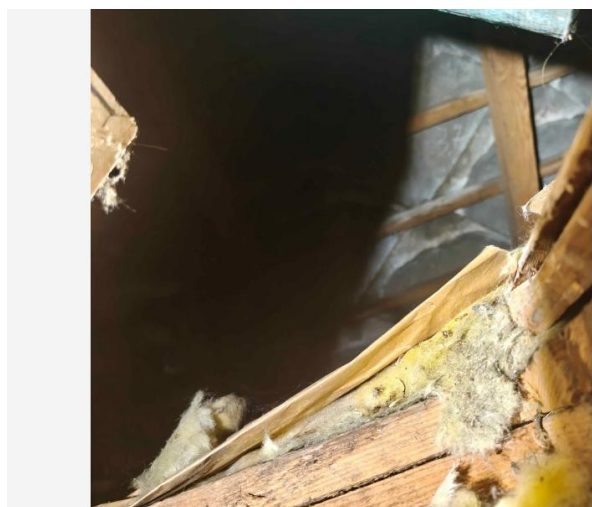
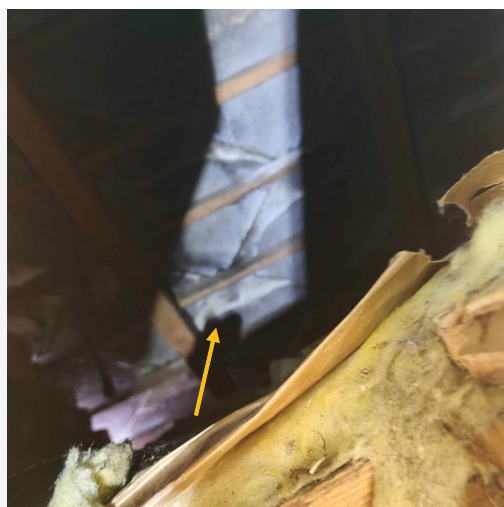
### Fiche 19: Geen onderdak aangetroffen

| Beschrijving | Type | Actie |
|---|---|---|
| 19. Geen onderdak aangetroffen | Overige ruimte of materiaal | - |
