# Asbestinventarisatattest

Schoorheide 1, 2490 Balen

Attestnummer : 20260917-000443.000

Uitgegeven op : 17.09.2026

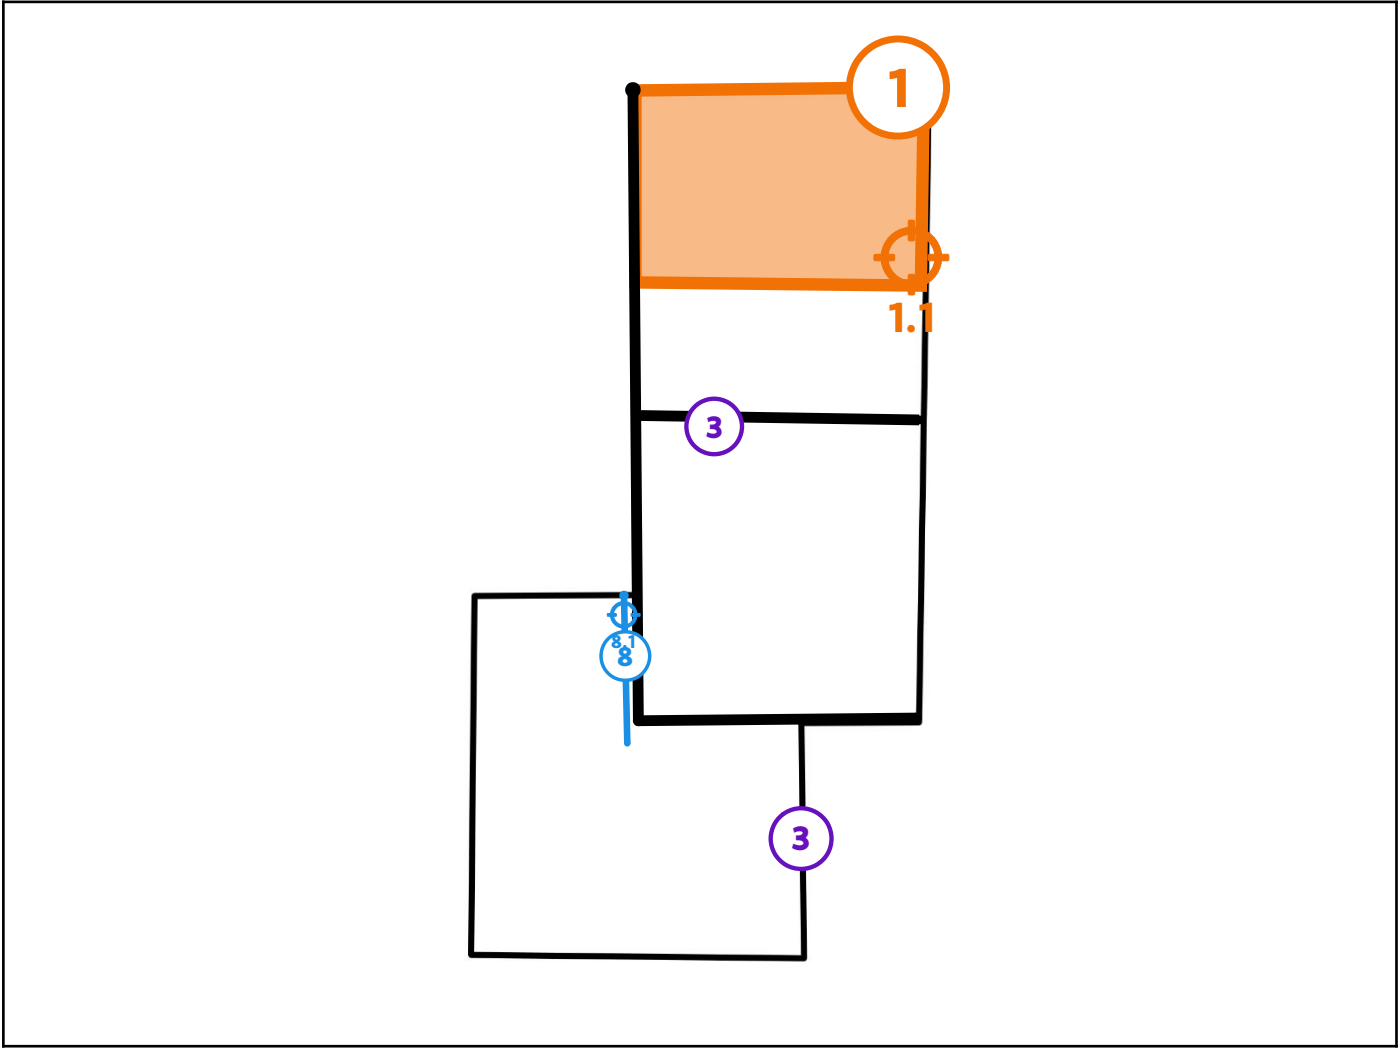
# Plan 1.1: dak

| Beschrijving | Type | Actie |
|---|---|---|
| 1. Golfplaten | Asbestmateriaal | Verwijderen |
| 3. schouw | Beperking | - |

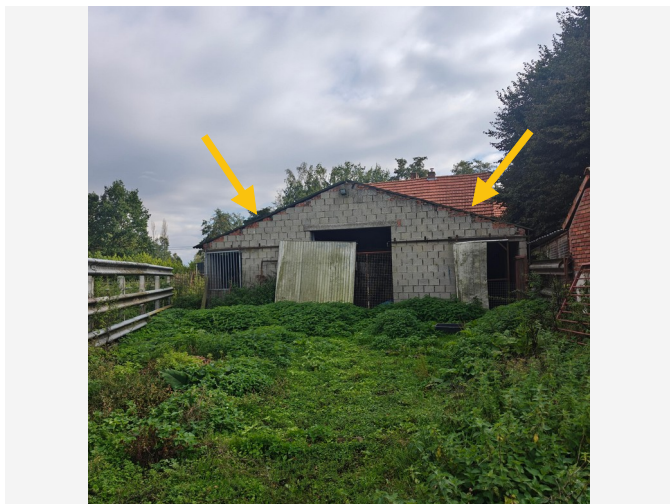
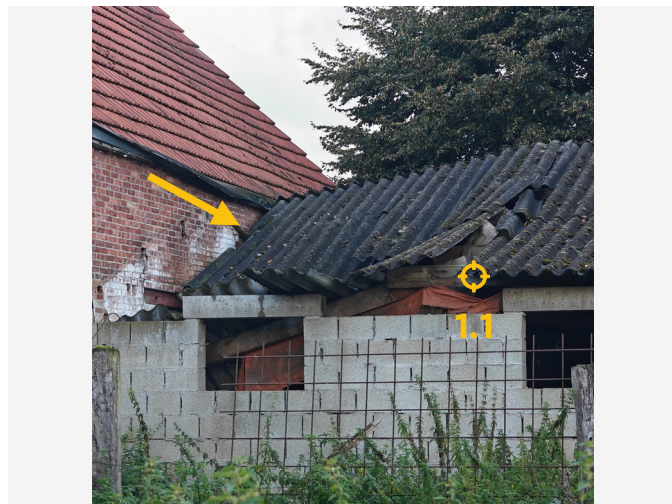
Het asbestmateriaal valt onder de mijlpaal van 2034.

Verwijderen

| Eindbeoordeling materiaalrisico | Verhoogd materiaalrisico en/of verhoogde kans op vezelvrijgave |

| Gebondenheid | Categorie 1: hechtgebonden in oorsprong |
| Asbestsoort (vezeltype) | Alleen chrysotiel aanwezig |
| Asbestconcentratie | Laag (< 50%) |
| Afschermingsgraad van het gehele materiaal | Geheel of deels vrij aan de binnenlucht, maar geen contact met binnenluchtstromen |
| Toestand van het materiaal | Matig beschadigd, matig verweerd |

| # | Type | Referentie | Resultaat |
|---|---|---|---|
| 1.1 | Puntmonster | 2490SCHO1-G1 | Chrysotiel |

| Beschrijving | Golfplaten |
| Hoeveelheid (oppervlakte - aantal) | • 50,00 m <sup>2</sup> - 1 stuk |

- Zorg voor een veilig beheer. Vermijd het beschadigen van het asbestmateriaal. Controleer de toestand jaarlijks op wijzigingen.
- Hemelwater dat afspoelt van asbestcement daken of gevels kan asbestdeeltjes bevatten. Gebruik het enkel voor gesloten circuits (bv. spoelen toiletten). Reinig na het vervangen van het dak of de gevel de dakgoten en regenwaterput of -ton om asbesthoudend sediment of slib te verwijderen

- Eenvoudige handelingen: mag via doe-het-zelf of door werknemer(s) met opleidingsattest eenvoudige handelingen  
Wegnemen intacte golfplaten mag met de nodige preventiemaatregelen (zie onderaan verslag) en voorzichtigheid zelf uitgevoerd worden.

Bij verwijdering in eigen beheer dient men rekening te houden met de volgende stappen:

Gebruik maken van de correcte pbm's (FFP3 masker, veiligheidsbril, overal type Tyvec met kap, handschoenen en overschoenen)

Materiaal voldoende bevochtigen/fixeren.

Niet beschadigen bij verwijdering. Materiaal in zijn geheel verwijderen.

Enkel handgereedschap gebruiken.

Toepassing dient dubbel verpakt of in de asbest-bigbags afgevoerd te worden.

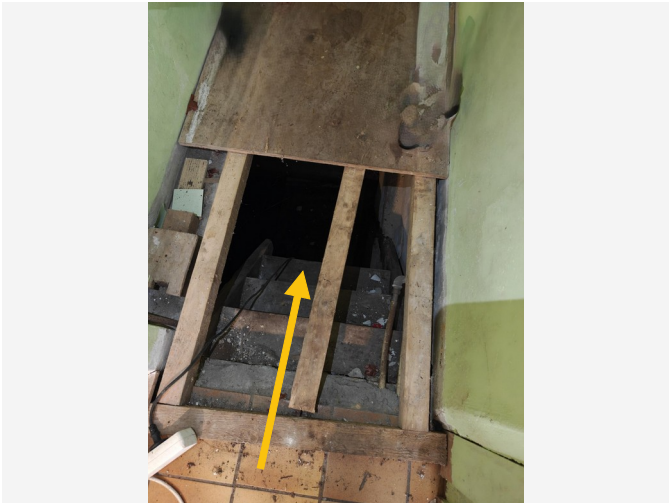
*Situeringfoto*

**Reden:** Het onderzoek kan niet uitgevoerd worden binnen de bepalingen van de Welzijnswet

**Uitleg van de asbestdeskundige:** trap is vervallen en kelder staat water in..

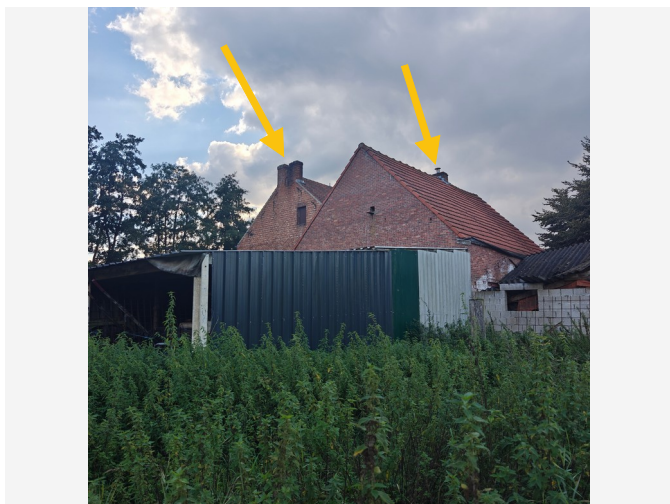
Situeringfoto

**Reden:** Het te onderzoeken materiaal situeert zich hoger dan 3,50 m te rekenen vanaf een veilige ondergrond

**Uitleg van de asbestdeskundige:** Er is een beperkingsfiche opgemaakt voor de binnenkant van de schouw. De binnenkant van de schouw valt niet te inspecteren daar de schouw hoger is dan 3,50m en niet veilig te bereiken is via het schuin dak. In de leefruimte is deze schouw ook volledig dichtgemaakt.

| (Asbest)materiaal | Rookgaskanaal |
| Karakterisatie | Asbest (verdacht) |

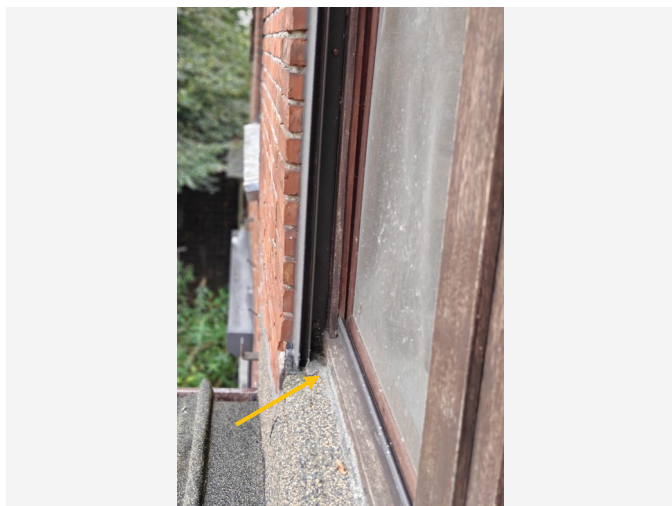
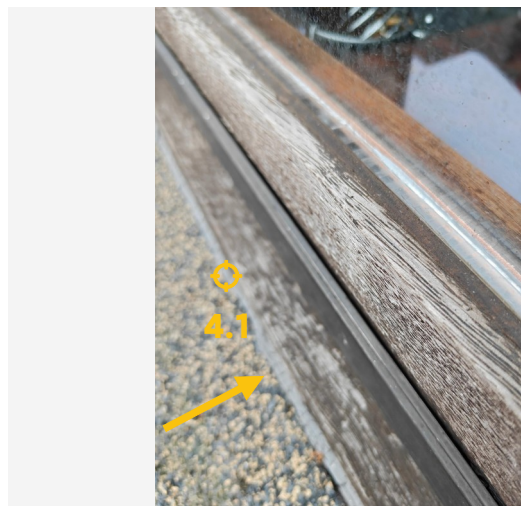
Geen asbest

| # | Type | Referentie | Resultaat |
|---|---|---|---|
| 4.1 | Puntmonster | 2490SCHO1-Ma1 | Geen asbest |

| Beschrijving | Mastiek |

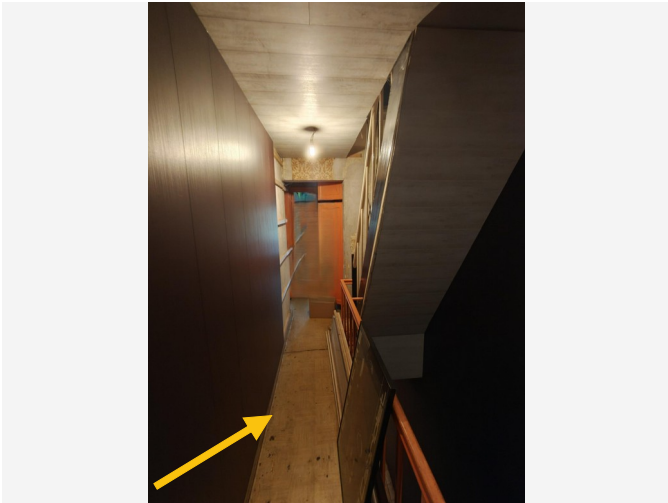
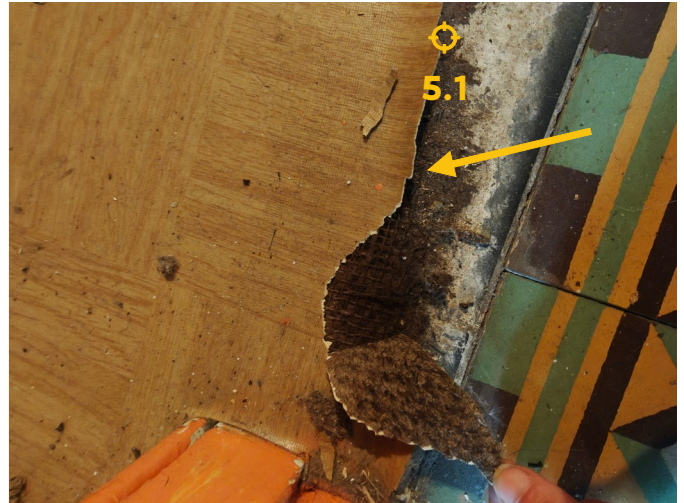
## Fiche 5: linoleum vloerbedekking

Geen asbest

| # | Type | Referentie | Resultaat |
|---|---|---|---|
| 5.1 | Puntmonster | 2490SCH01-L1 | Geen asbest |

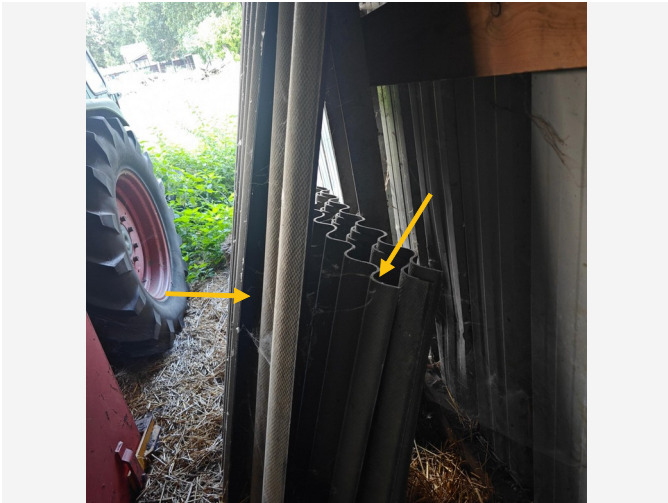
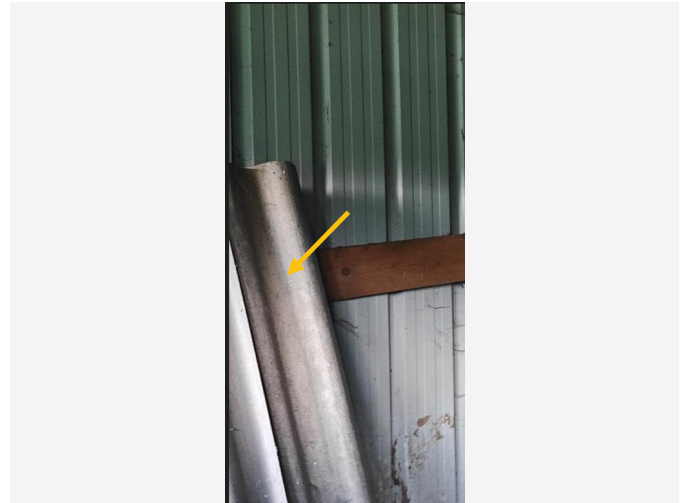
## Fiche 6: Golfplaten

Geen asbest

| # | Type | Referentie | Resultaat |
|---|---|---|---|
| 6.1 | Puntmonster | 2490SCHO1-G2 | Geen asbest |

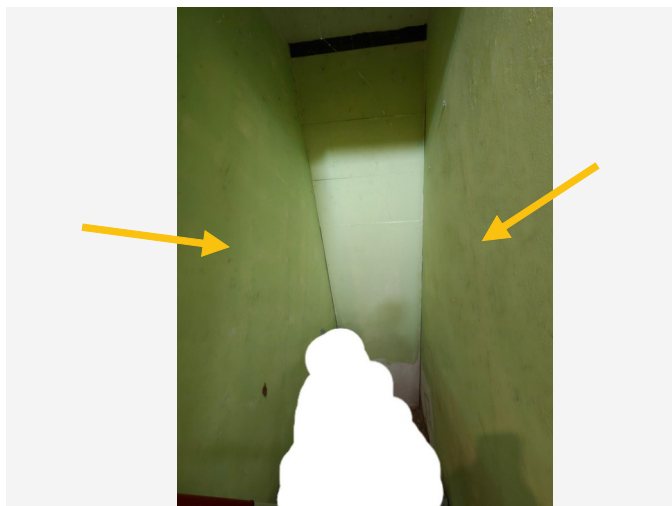
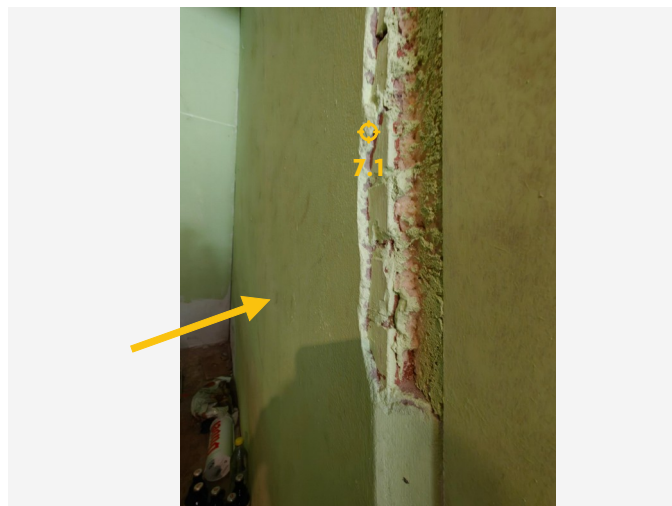
## Fiche 7: Pleisterwerk muren

Geen asbest

| # | Type | Referentie | Resultaat |
|---|---|---|---|
| 7.1 | Mengmonster | 2490SCHO1-M1 | Geen asbest |

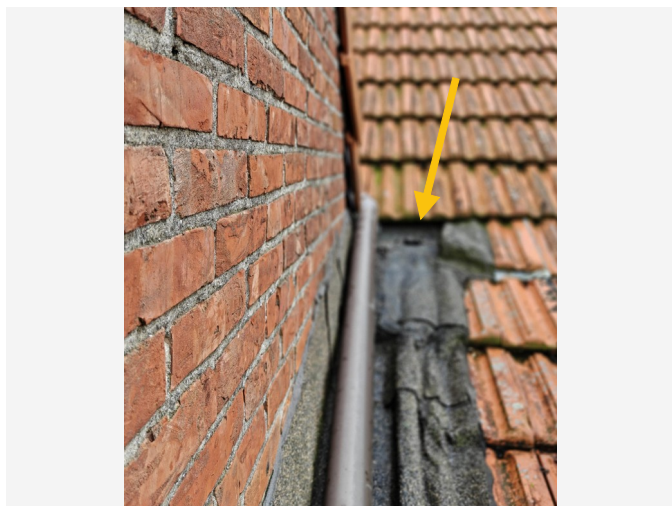
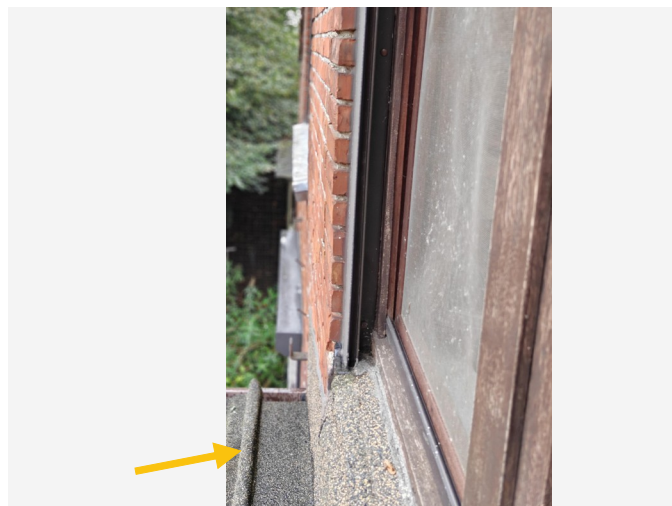
## Fiche 8: Roofing

Geen asbest

| # | Type | Referentie | Resultaat |
|---|---|---|---|
| 8.1 | Puntmonster | 2490SCHO1-R1 | Geen asbest |

| Opmerking | <p>Staalname tot op de eventuele onderliggende lagen is niet mogelijk zonder uitbreiding naar een destructief onderzoek.</p> <p>De hoeveelheden zijn ter indicatie en betreffen een zo nauwkeurig mogelijke opmeting opmeting ter plaatse (indien mogelijk) of via Geopunt/ CadGis. Aan vermelde afmetingen/hoeveelheden of gewicht kunnen geen rechten worden ontleend.</p> |

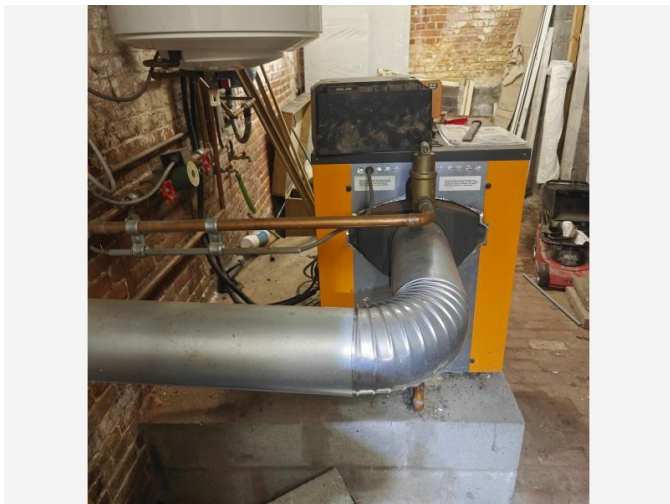
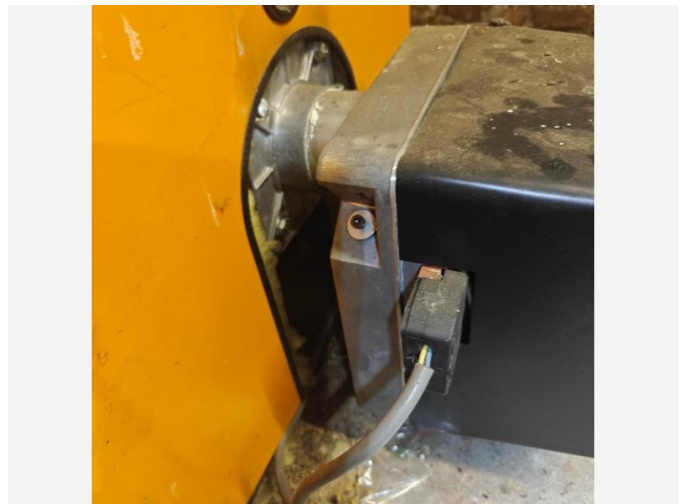
### Fiche 9: CV-ketel

| Beschrijving | Notitie | Terug te vinden op plannen |
|---|---|---|
| Fiche 9: CV-ketel | De CV ketel is niet voorzien van een bouwjaar, deze is mogelijk uitgerust met asbesthoudende pakkingen; Dit valt echter niet vast te stellen binnen de grenzen van het niet-destructief onderzoek. | - |
