Asbestinventarisatetest

Halsdreef 7, 3090 Overijse

Attestnummer : 20260127-000346.000

Uitgegeven op : 27.01.2026

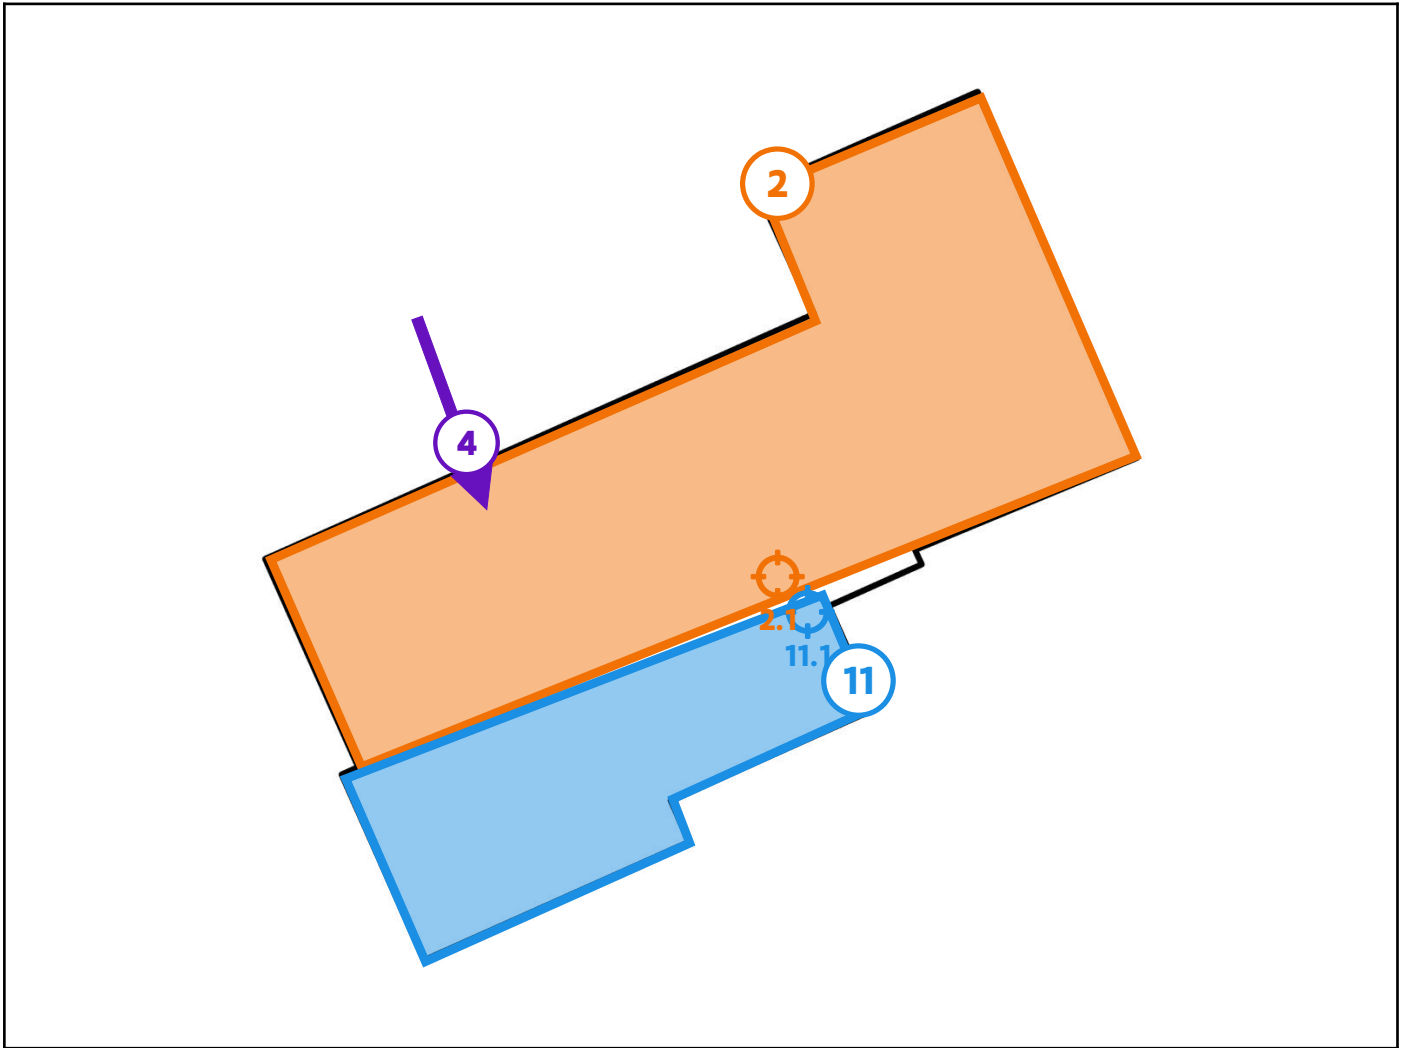
Plan 1.8: Bovenaanzicht

Beschrijving	Type	Actie
2. Dak bestaande uit leien	Asbestmateriaal	Verwijderen
2.1 Code: NV-M003	Puntmonster	-
4. Schouw	Beperking	-
11. Roofing	Geen asbest	-
11.1 Code: NV-M005	Puntmonster	-

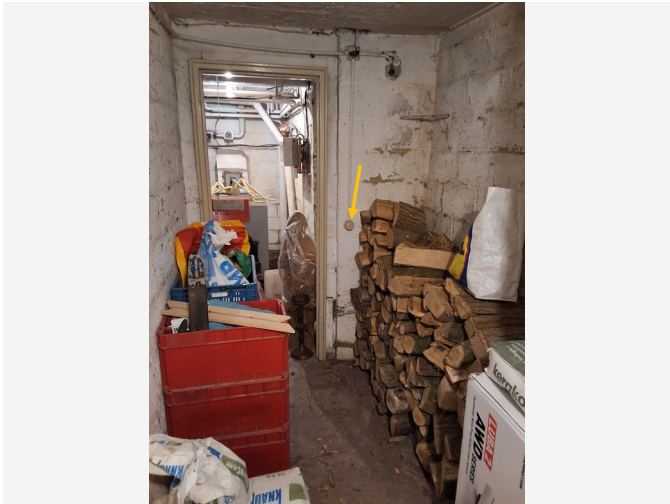
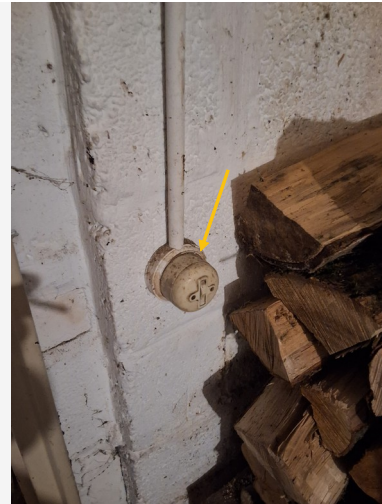
Het asbestmateriaal valt onder de mijlpaal van 2040.

Verhoogd materiaalrisico en/of verhoogde kans op vezelvrijgave

Gebondenheid	Categorie 1: hechtgebonden in oorsprong
Asbestsoort (vezeltype)	Crocidoliet aanwezig
Asbestconcentratie	Laag (< 50%)
Afschermingsgraad van het gehele materiaal	Geheel of deels (ook) vrij aan de binnenlucht
Toestand van het materiaal	Licht beschadigd, licht verweerd. Intact calciumsilicaatmateriaal of categorie III 'gebondenheid'

Beschrijving	Bakeliet schakelaars/stopcontacten
Omgeving	Binnen
Primaire drager	Communicatie en elektrische infrastructuur en uitrusting
Asbestmateriaal	Plaat, paneel, tablet - Type Bakeliet
Bindmiddel van asbestmateriaal	Kunststof of -hars
Gebondenheid op basis van bindmiddel	Hecht
Hoeveelheid (oppervlakte - dikte - aantal)	• 0,10 m ² - 1,00 cm - 3 stuks
Totaal volume	0,003 m ³
Eenvoudig bereikbaar	Ja
Bevestigingswijze	• Geschroefd
Identificatiemethode	De asbestdeskundige beoordeelt het materiaal als asbestverdacht en dus asbesthoudend, en dit zonder monstername. Motivatie: De monstername brengt andere schade aan dan schade die inherent is aan de monstername.
Destructieve handeling voor identificatie	Nee
Opmerking	De hoeveelheid is een zo nauwkeurig mogelijke opmeting. Hieraan kunnen evenwel geen rechten worden ontleend.

- Zorg voor een veilig beheer. Vermijd het beschadigen van het asbestmateriaal. Controleer de toestand jaarlijks op wijzigingen.
- Voer bijkomende staalname(s) uit.

- Eenvoudige handelingen: mag via doe-het-zelf of door werknemer(s) met opleidingsattest eenvoudige handelingen
Deze toepassing kan door een aannemer die over een opleidingsattest eenvoudige handelingen beschikt of door een particulier (doe-het-zelf), verwijderd worden indien er geen verhoogd risico op vrijgave van asbestvezels (max. concentratie 0,01 vezels/cm³ - CODEX Art. VI.3-54) ontstaat en de toepassing voorafgaand wordt gefixeerd/bevochtigd; de individuele elementen zonder machinale werktuigen (boormachine, slijpschijf, hogedrukreiniger,...) en zonder breken of gooien een voor een losgemaakt worden; en ten slotte dubbel en luchtdicht verpakt weggevoerd worden naar een erkend afvalpunt (recyclagepark).

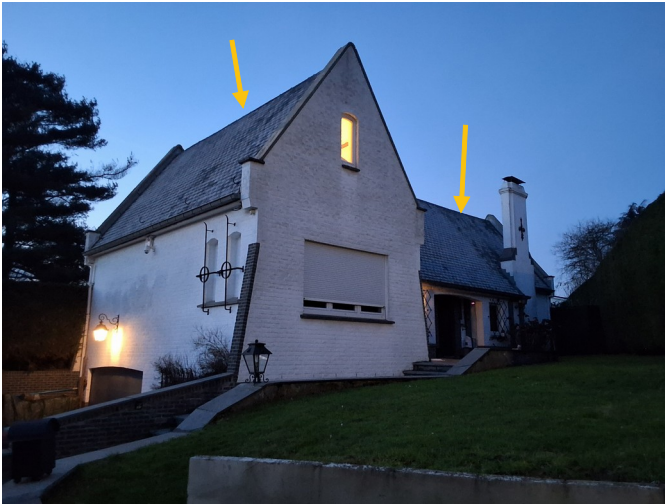
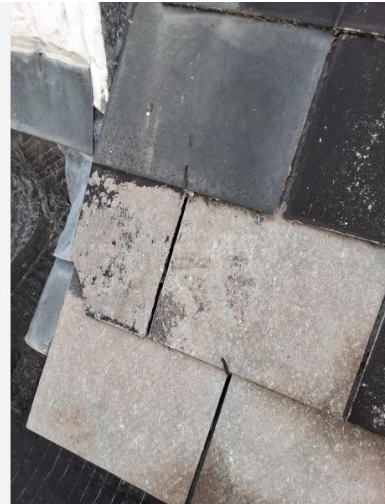
Het asbestmateriaal valt onder de mijlpaal van 2034.

Eindbeoordeling materiaalrisico	Laag materiaalrisico en/of verlaagde kans op vezelvrijgave
---------------------------------	--

Gebondenheid	Categorie 1: hechtgebonden in oorsprong
Asbestsoort (vezeltype)	Alleen chrysotiel
Asbestconcentratie	Laag (< 50%)
Afschermingsgraad van het gehele materiaal	Geheel of deels vrij aan de buitenlucht
Toestand van het materiaal	Licht beschadigd, licht verweerd. Intact calciumsilicaatmateriaal of categorie III 'gebondenheid'

#	Type	Referentie	Resultaat
2.1	Puntmonster	NV-M003	Chrysotiel

Beschrijving	Dak bestaande uit leien
Omgeving	Buiten
Primaire drager	Schuin dak
Asbestmateriaal	Dak- en gevelbekleding - Lei, shingle
Bindmiddel van asbestmateriaal	Cement
Gebondenheid op basis van bindmiddel	Hecht
Hoeveelheid (oppervlakte - aantal)	<ul style="list-style-type: none">• 140,00 m² - 1 stuk
Totale oppervlakte	140,00 m ²
Eenvoudig bereikbaar	Ja
Bevestigingswijze	<ul style="list-style-type: none">• Geklemd• Genageld, geniet
Identificatiemethode	Een monstername door de asbestdeskundige met laboanalyse door een asbestlabo.
Destructieve handeling voor identificatie	Nee
Opmerking	De hoeveelheid is een zo nauwkeurig mogelijke opmeting. Hieraan kunnen evenwel geen rechten worden ontleend.

- Verwijder dit asbestmateriaal zo snel mogelijk. Volg de toestand goed op.
- Hemelwater dat afspoelt van asbestcement daken of gevels kan asbestdeeltjes bevatten. Gebruik het enkel voor gesloten circuits (bv. spoelen toiletten). Reinig na het vervangen van het dak of de gevel de dakgoten en regenwaterput of -ton om asbesthoudend sediment of slib te verwijderen

- Eenvoudige handelingen: enkel door erkend asbestverwijderaar
Deze toepassing kan enkel door een erkende asbestverwijderaar verwijderd worden omdat er hier automatisch een verhoogd risico op vrijgave van asbestvezels (max. concentratie 0,01 vezels/cm³ - CODEX - Art. VI.3-54) ontstaat. (Bron: VLAREM II: 6.4.0.1 par1, par2 en par3). Een erkend asbestverwijderaar moet ingeschakeld worden voor deze toepassingen die niet (kunnen) worden verwijderd door de couveuzemethode, door hermetische zone of door de materialen beschreven in Vlarem II, art. 6.4.0.1 par2. (Bron: Leidraad bij het Inspectieprotocol)

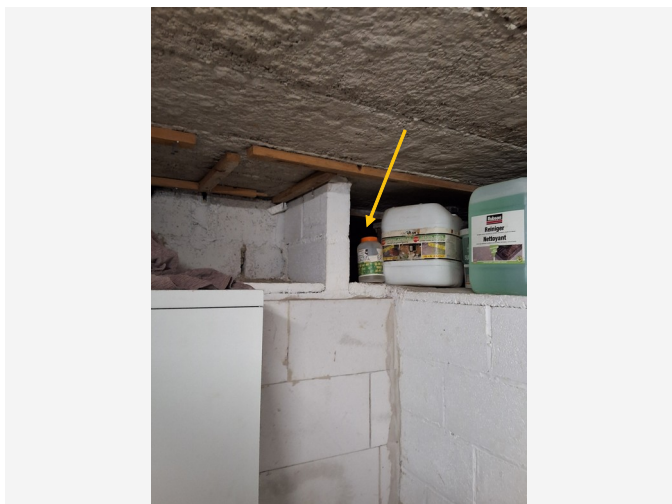
Permanente beperking

Reden: Hoogte minder dan 1,5 meter

Uitleg van de asbestdeskundige: Ruimtes met een hoogte lager dan 1,5 meter hoeven in het kader van een asbestattest voor verkoop of schenking niet onderzocht te worden.

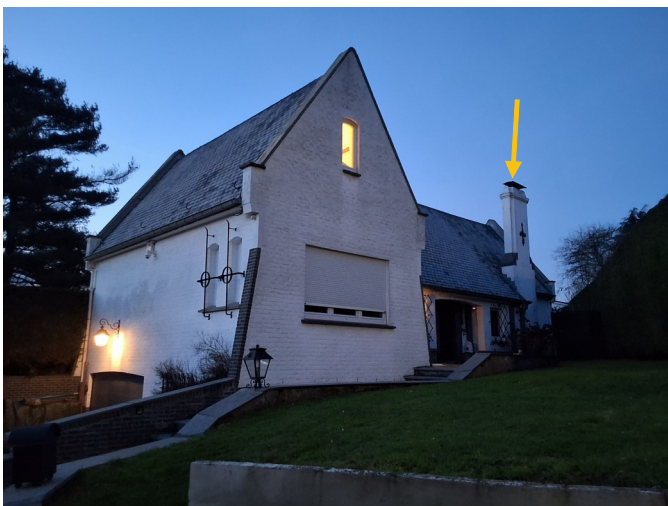
Tijdelijke beperking

Reden: Het te onderzoeken materiaal situeert zich hoger dan 3,50 m te rekenen vanaf een veilige ondergrond

Uitleg van de asbestdeskundige: De schouw bevat binnenin mogelijk een asbestcement rookgaskanaal. Laat dit onderzoeken bij eventuele werken.

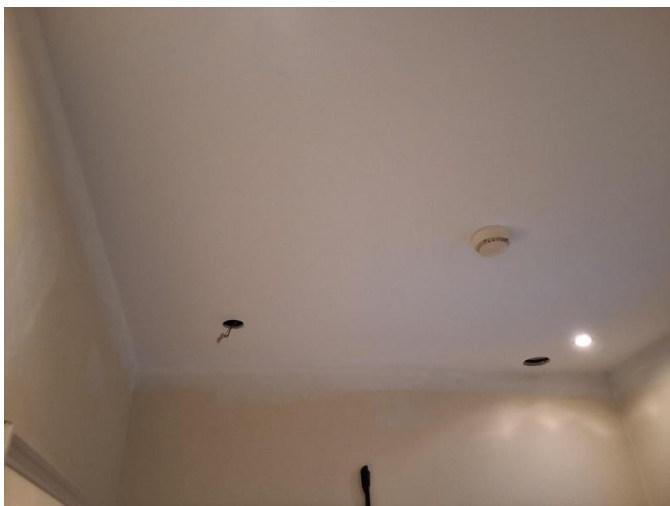
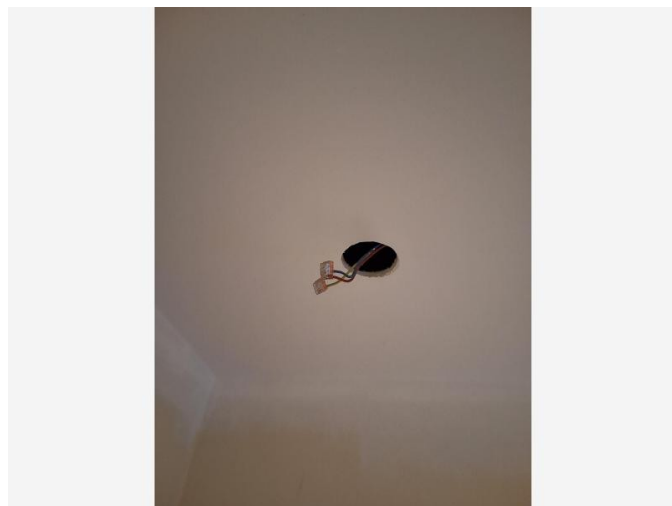
De plafonds werden afgewerkt met niet-asbestverdachte gyproc platen die inspectie van de bedekte structuur (opbouw, pleisterwerk) verhinderen.

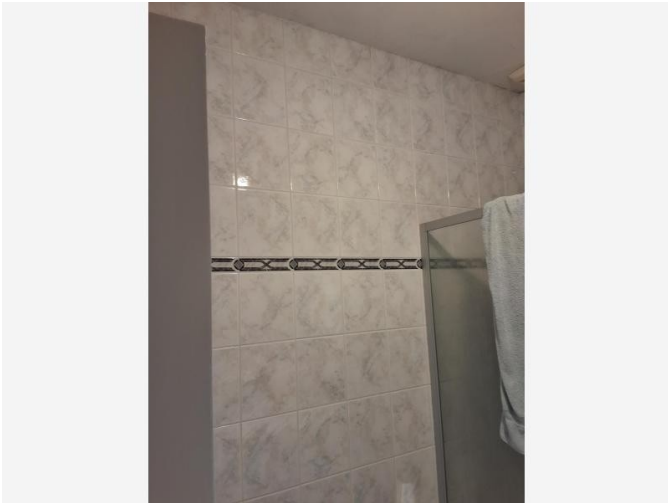
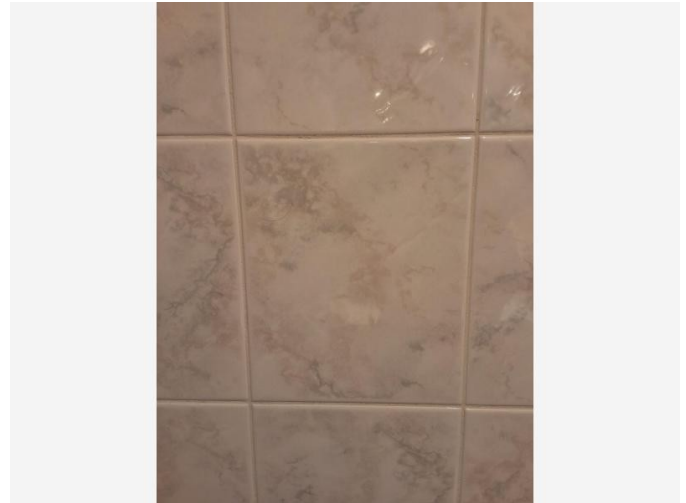
Binnenwanden en/of plafonds afgewerkt met een intacte laag faiencetegels zonder zichtbare beschadigingen. Inspectie van de onderliggende lijmlaag is niet mogelijk zonder uitbreiding naar een destructief onderzoek.

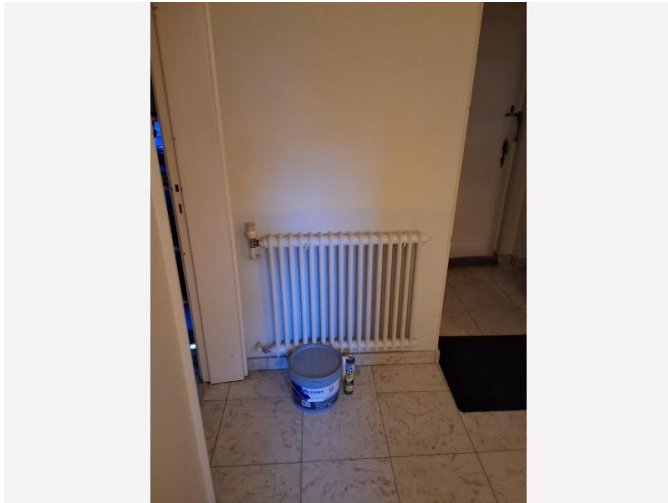
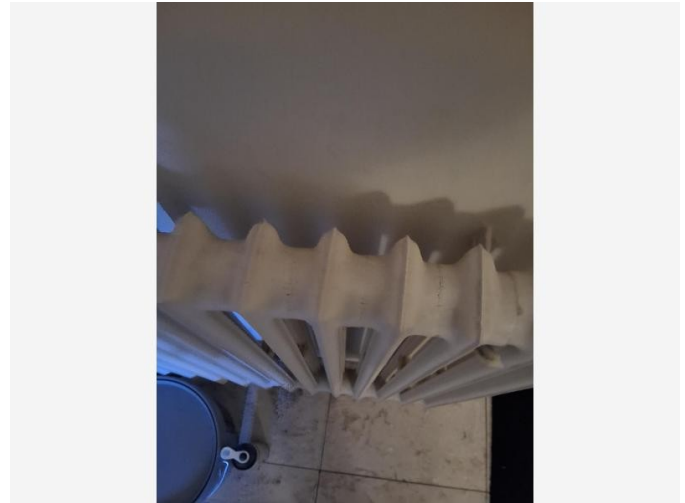
De radiatoren bevatten mogelijk asbesthoudende pakkingen en/of elementen. Laat ze onderzoeken bij onderhoud of vervanging.

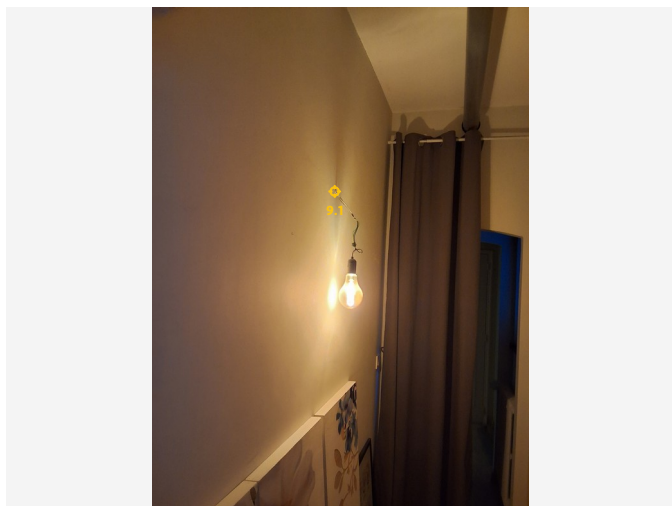
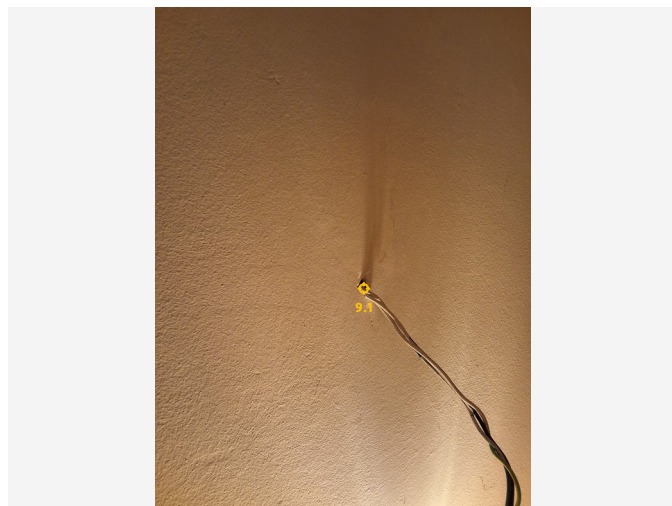
Geen asbest

#	Type	Referentie	Resultaat
9.1	Mengmonster	NV-M001	Geen asbest

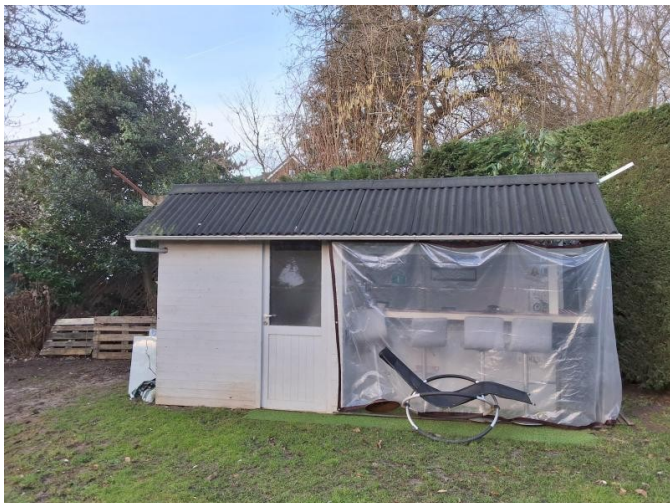
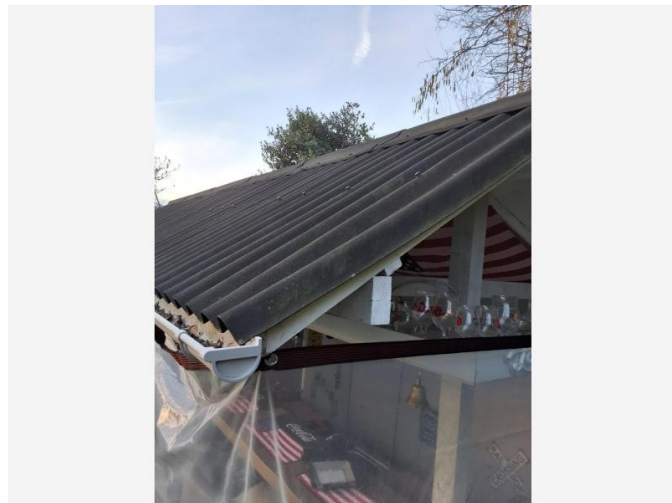
Fiche 10: Dak tuinhuis bestaande uit bitumineuze golfplaten

Geen asbest

#	Type	Referentie	Resultaat
10.1	Puntmonster	Nv-M004	Geen asbest

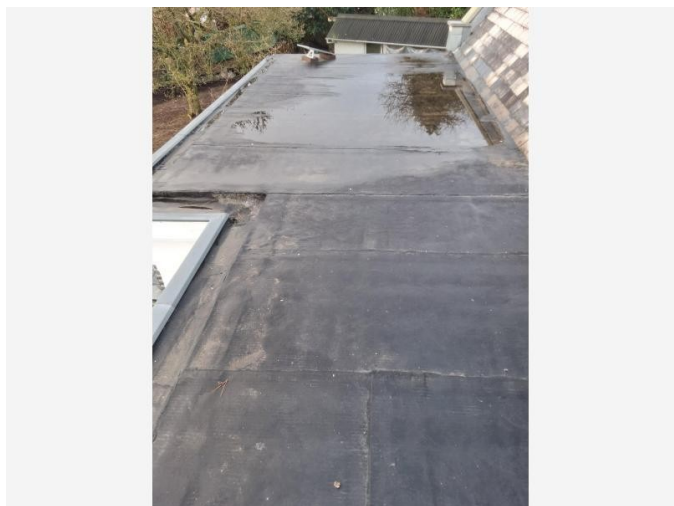
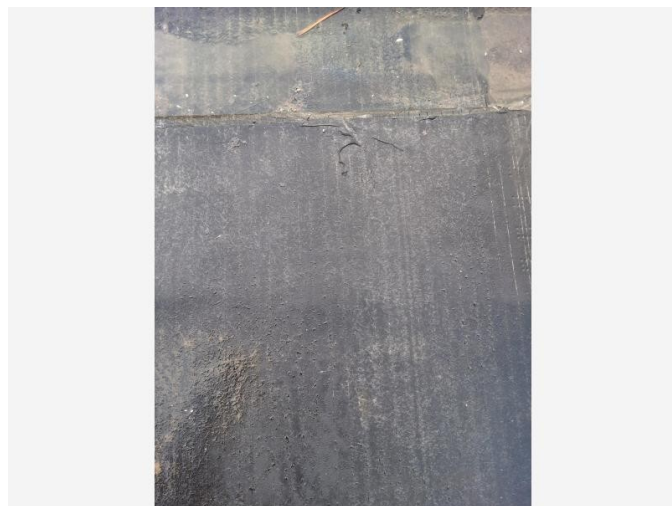
Geen asbest

#	Type	Referentie	Resultaat
11.1	Puntmonster	NV-M005	Geen asbest

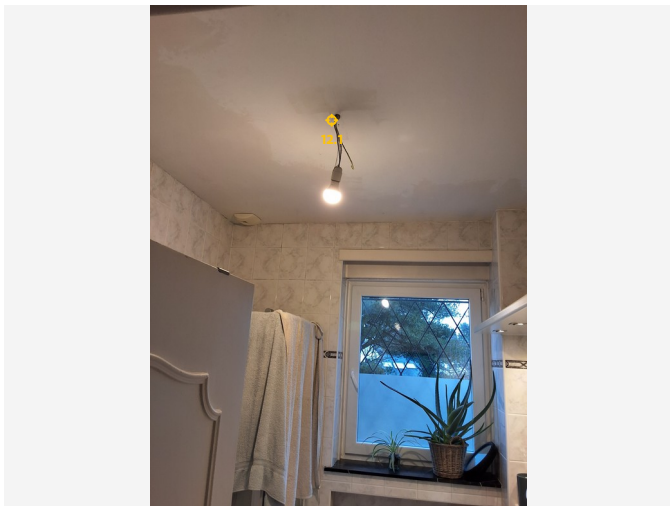
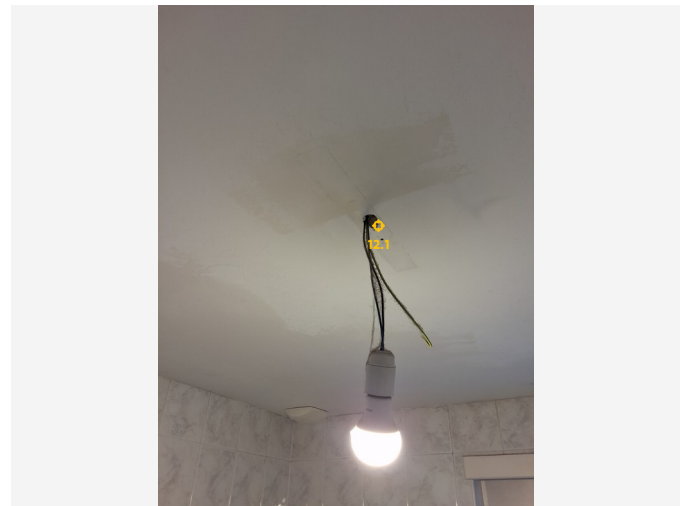
Geen asbest

#	Type	Referentie	Resultaat
12.1	Mengmonster	NV-M002	Geen asbest
