Dossier Technique Immobilier

Numéro de dossier : 25/IMO/0521
Date du repérage : 03/06/2025

Désignation du ou des bâtiments	Désignation du propriétaire
<p><i>Localisation du ou des bâtiments :</i> Département : ... Ardennes Adresse : 44 rue Notre Dame Commune : 08600 GIVET (France)</p> <p>Désignation et situation du ou des lot(s) de copropriété : , Lot numéro Non communiqué</p> <p>Périmètre de repérage : Ensemble de la propriété.</p>	<p><i>Désignation du client :</i> Nom et prénom : Mme DEMOULIN Marie-Ange Adresse : 44 rue Notre Dame 08600 GIVET (France)</p>

Résumé de l'expertise n° 25/IMO/0521

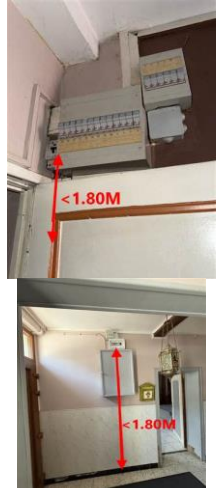
Domaines	Anomalies	Photo
<p>1. L'appareil général de commande et de protection et de son accessibilité</p>	<p>Le dispositif assurant la coupure d'urgence est placé à plus de 1,80 m du sol fini et n'est pas accessible au moyen de marches ou d'une estrade. Remarques : (Rez de chaussée - Entrée) (1er étage - Dégagement)</p>

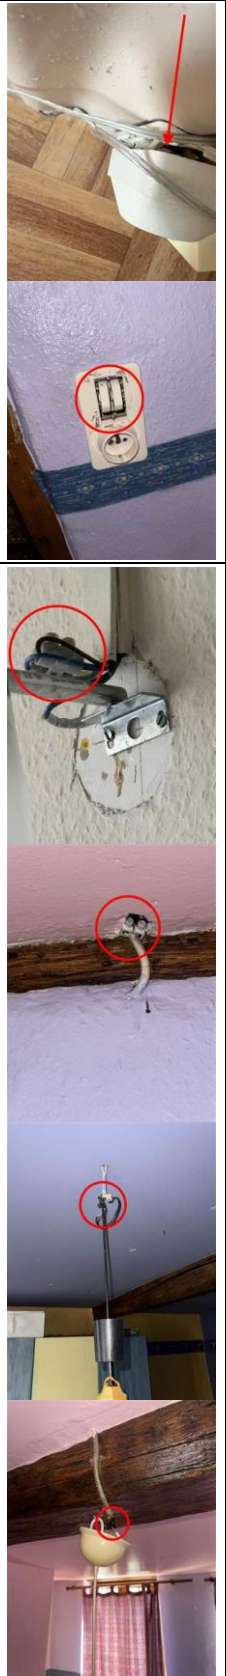
Domaines	Anomalies	Photo
<p>2. Dispositif de protection différentiel à l'origine de l'installation - Installation de mise à la terre</p>	<p>Au moins un socle de prise de courant comporte une broche de terre non reliée à la terre. <u>(Cette anomalie fait l'objet d'une mesure compensatoire pour limiter le risque de choc électrique)</u></p>	
<p>5. Matériels électriques présentant des risques de contacts directs avec des éléments sous tension - Protection mécanique des conducteurs</p>	<p>L'Enveloppe d'au moins un matériel est manquant ou détérioré. Remarques : Présence de matériel électrique en place dont l'enveloppe présente des détériorations ; Faire intervenir un électricien qualifié afin de remplacer les matériels présentant des détériorations</p> <p>L'installation électrique comporte au moins une connexion avec une partie active nue sous tension accessible. Remarques : Présence de connexion de matériel électrique présentant des parties actives nues sous tension ; Faire intervenir un électricien qualifié afin de remplacer les matériels présentant des parties actives nues sous tension</p>

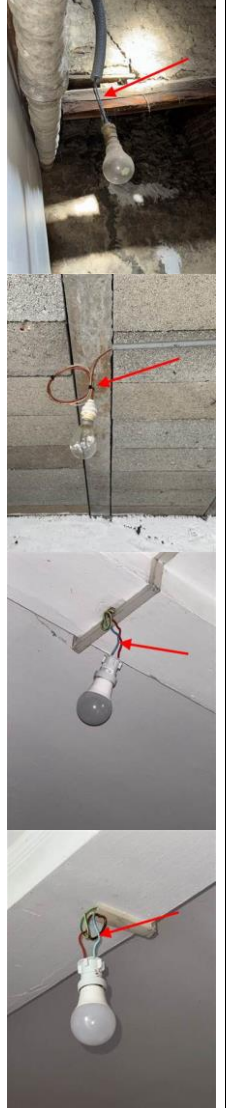
Domaines	Anomalies	Photo
	<p>L'installation électrique comporte au moins un dispositif de protection avec une partie active nue sous tension accessible. Remarques : Présence de dispositif de protection de matériel électrique présentant des parties actives nues sous tension ; Faire intervenir un électricien qualifié afin de remplacer les matériels présentant des parties actives nues sous tension</p>

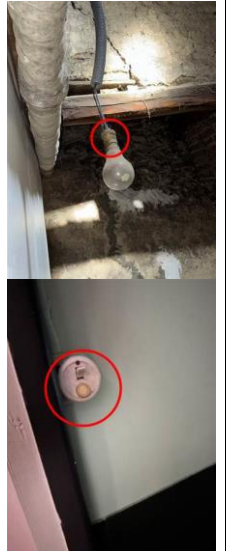
<p>6. Matériels électriques vétustes, inadaptés à l'usage</p>	<p>L'installation comporte au moins un matériel électrique vétuste. Remarques : Présence de matériel électrique vétuste (douilles, interrupteurs, socles de prise...) ; Faire intervenir un électricien qualifié afin de remplacer les matériels électriques vétustes</p>

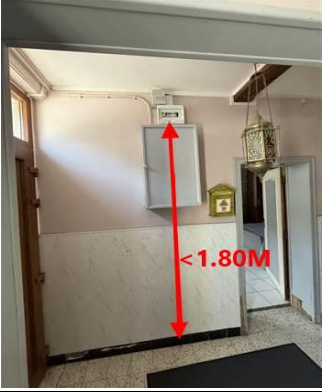
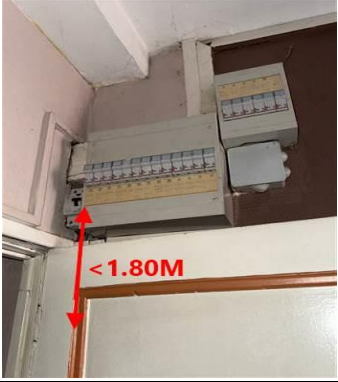
<p>Photo PhEle001 Libellé de l'anomalie : B1.3 g Le dispositif assurant la coupure d'urgence est placé à plus de 1,80 m du sol fini et n'est pas accessible au moyen de marches ou d'une estrade. Remarques : (Rez de chaussée - Entrée) (1er étage - Dégagement)</p>

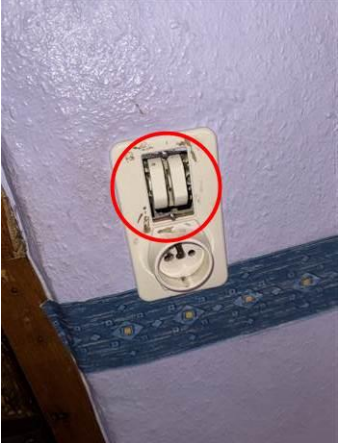
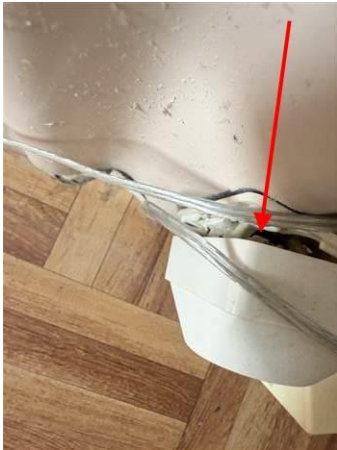
<p>Photo PhEle002 Libellé de l'anomalie : B7.3 a L'Enveloppe d'au moins un matériel est manquant ou détérioré. Remarques : Présence de matériel électrique en place dont l'enveloppe présente des détériorations ; Faire intervenir un électricien qualifié afin de remplacer les matériels présentant des détériorations</p>

Photo PhEle002
 Libellé de l'anomalie : B7.3 a L'Enveloppe d'au moins un matériel est manquant ou détérioré.
 Remarques : Présence de matériel électrique en place dont l'enveloppe présente des détériorations ; Faire intervenir un électricien qualifié afin de remplacer les matériels présentant des détériorations

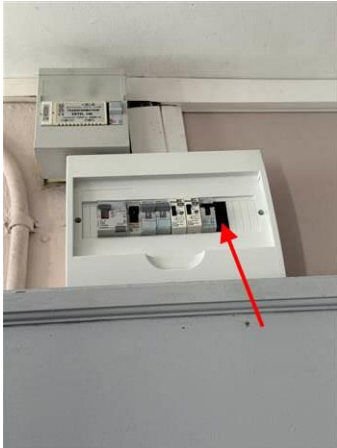
Photo PhEle003
 Libellé de l'anomalie : B8.3 e Au moins un conducteur isolé n'est pas placé sur toute sa longueur dans un conduit, une goulotte ou une plinthe ou une huisserie, en matière isolante ou métallique, jusqu'à sa pénétration dans le matériel électrique qu'il alimente.
 Remarques : Présence de conducteurs électriques non protégés mécaniquement ; Faire intervenir un électricien qualifié afin d'installer des protections mécaniques sur les conducteurs non protégés

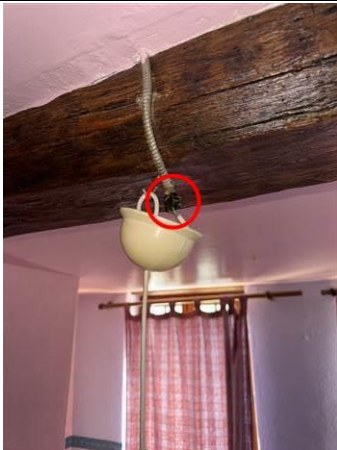
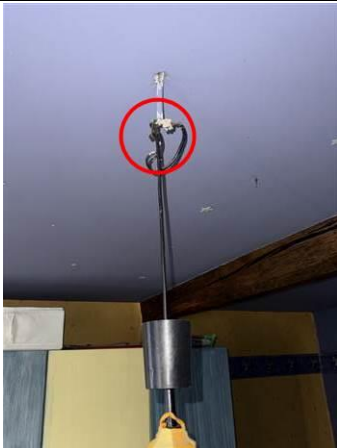
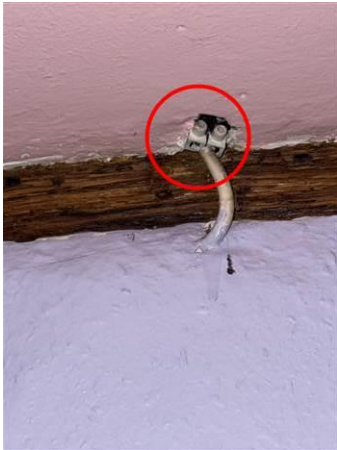
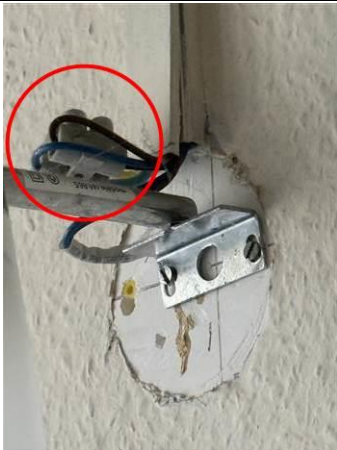
Photo PhEle004
 Libellé de l'anomalie : B7.3 d L'installation électrique comporte au moins une connexion avec une partie active nue sous tension accessible.
 Remarques : Présence de connexion de matériel électrique présentant des parties actives nues sous tension ; Faire intervenir un électricien qualifié afin de remplacer les matériels présentant des parties actives nues sous tension

Libellé de l'anomalie : B7.3 d L'installation électrique comporte au moins une connexion avec une partie active nue sous tension accessible.
Remarques : Présence de connexion de matériel électrique présentant des parties actives nues sous tension ; Faire intervenir un électricien qualifié afin de remplacer les matériels présentant des parties actives nues sous tension

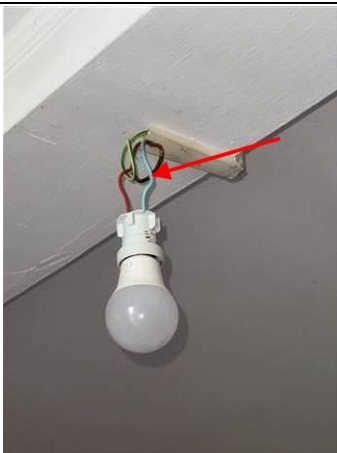
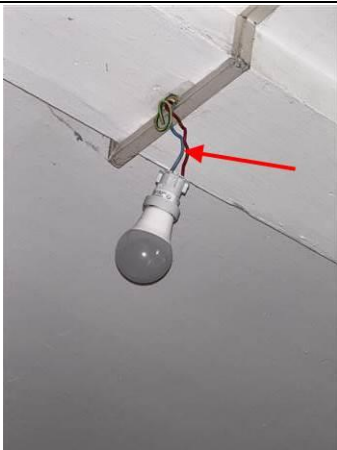
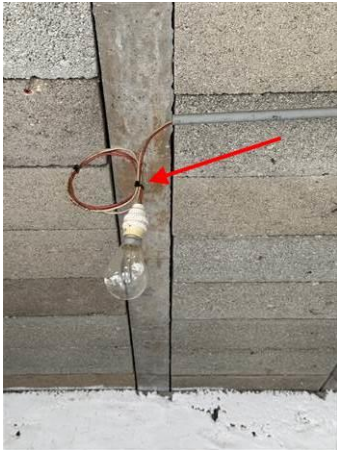
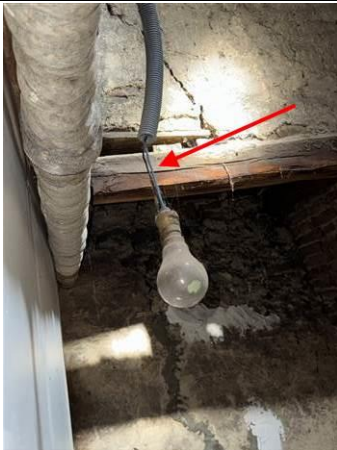
Libellé de l'anomalie : B7.3 e L'installation électrique comporte au moins un dispositif de protection avec une partie active nue sous tension accessible.
Remarques : Présence de dispositif de protection de matériel électrique présentant des parties actives nues sous tension ; Faire intervenir un électricien qualifié afin de remplacer les matériels présentant des parties actives nues sous tension

Photo PhEle005
 Libellé de l'anomalie : B7.3 e L'installation électrique comporte au moins un dispositif de protection avec une partie active nue sous tension accessible.
 Remarques : Présence de dispositif de protection de matériel électrique présentant des parties actives nues sous tension ; Faire intervenir un électricien qualifié afin de remplacer les matériels présentant des parties actives nues sous tension

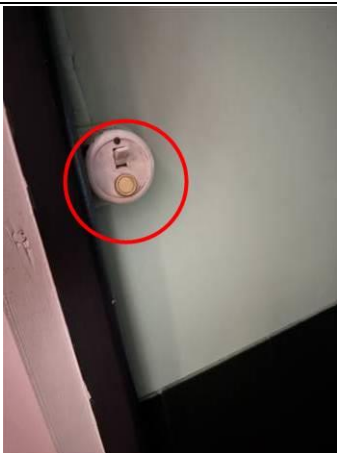
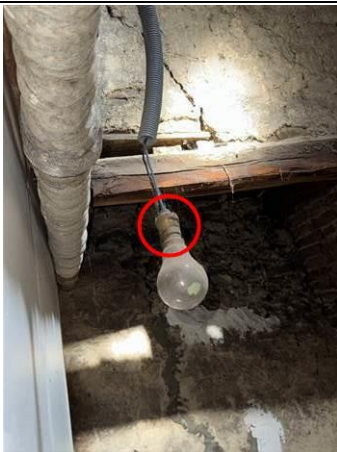
Photo PhEle006
 Libellé de l'anomalie : B8.3 a L'installation comporte au moins un matériel électrique vétuste.
 Remarques : Présence de matériel électrique vétuste (douilles, interrupteurs, socles de prise...) ; Faire intervenir un électricien qualifié afin de remplacer les matériels électriques vétustes

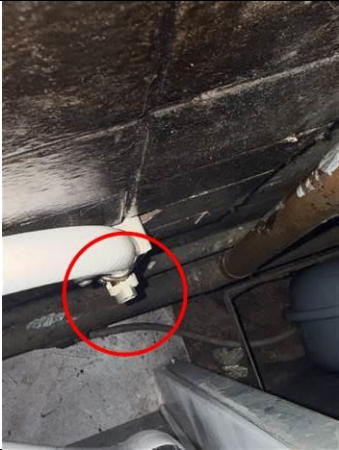
Points de contrôle ⁽³⁾ (selon la norme)	Anomalies observées (A1 ⁽⁴⁾ , A2 ⁽⁵⁾ , DGI ⁽⁶⁾ , 32c ⁽⁷⁾)	Libellé des anomalies et recommandations	Photos
C.14 - 19.1 Ventilation du local – Amenée d'air	A2	19.a2 : le local équipé ou prévu pour un appareil autre que de cuisson n'est pas pourvu d'une amenée d'air. (Chaudière IDEAL STANDARD TRIANGLE E32.00M) Risque(s) constaté(s) : Risque d'intoxication au monoxyde de carbone (CO) causée par une mauvaise combustion	
C.7 - 8a2 Organe de Coupure d'Appareil (OCA)	A1	Au moins un organe de coupure d'appareil n'est pas accessible. (Cuisinière Pas de marque Plaque 4 feux) Remarques : (Cuisine) (1er étage - Cuisine)

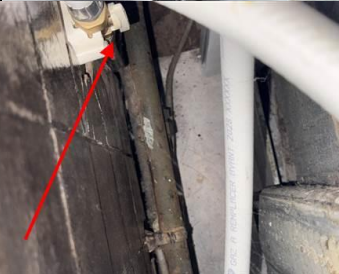
C.7 - 8a3 Organe de Coupure d'Appareil (OCA)	A1	Au moins un organe de coupure d'appareil n'est pas manœuvrable. (Cuisinière Pas de marque Plaque 4 feux) Remarques : (Cuisine) (1er étage - Cuisine)

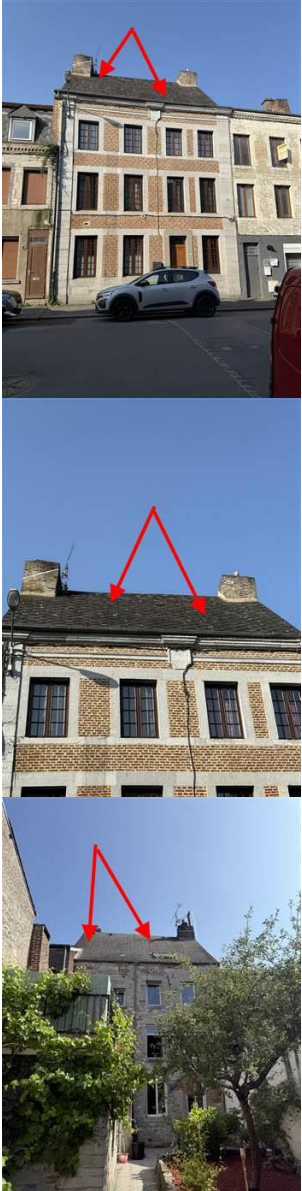
Localisation	Identifiant + Description	Conclusion (justification)	Etat de conservation** et préconisations*	Photo
Toiture Maison	<u>Identifiant:</u> M001 <u>Description:</u> Ardoises en fibro ciment <u>Liste selon annexe.13-9 du CSP:</u> B	Présence d'amiante (sur jugement de l'opérateur)	Matériau non dégradé Résultat EP** Préconisation : Il est recommandé de réaliser une évaluation périodique.

Dossier n° 25/IMO/0521
Date de l'évaluation : 03/06/2025
Bâtiment / local ou zone homogène : Toiture Maison
Identifiant Matériau : M001
Matériau : Ardoises en fibro ciment
Résultat EP : Il est recommandé de réaliser une évaluation périodique.

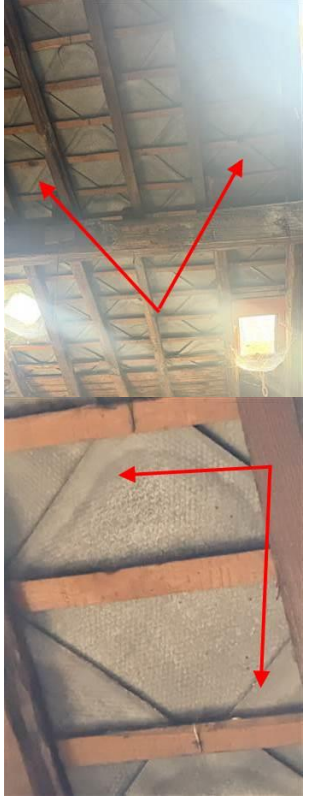
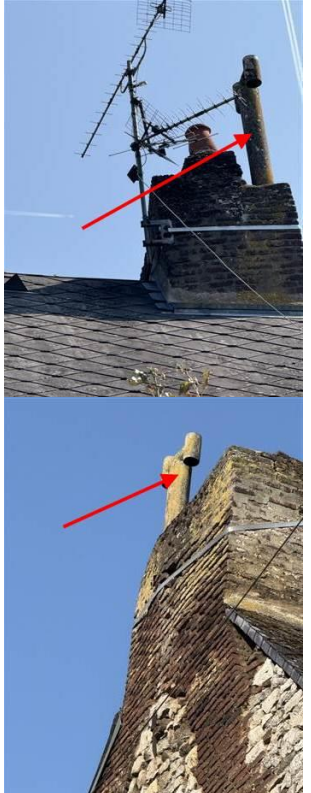
<p><u>Identifiant:</u> M002 <u>Description:</u> Conduit en fibres-ciment <u>Liste selon annexe.13-9 du CSP:</u> B</p>	<p>Présence d'amiante (sur jugement de l'opérateur)</p>	<p>Matériau non dégradé</p> <p>Résultat EP**</p> <p>Préconisation : Il est recommandé de réaliser une évaluation périodique.</p>

Dossier n° 25/IMO/0521
Date de l'évaluation : 03/06/2025
Bâtiment / local ou zone homogène : Toiture Maison
Identifiant Matériau : M002
Matériau : Conduit en fibres-ciment
Résultat EP : Il est recommandé de réaliser une évaluation périodique.

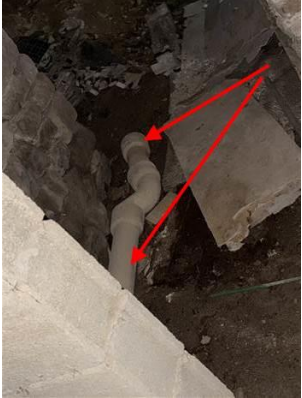
Localisation	Identifiant + Description	Conclusion (justification)	Etat de conservation** et préconisations*	Photo
Sous-Sol - Cave	<u>Identifiant:</u> M003 <u>Description:</u> Conduit en fibres-ciment <u>Liste selon annexe.13-9 du CSP:</u> B	Présence d'amiante (sur jugement de l'opérateur)	Matériau non dégradé Résultat EP** Préconisation : Il est recommandé de réaliser une évaluation périodique.

Dossier n° 25/IMO/0521
Date de l'évaluation : 03/06/2025
Bâtiment / local ou zone homogène : Sous-Sol - Cave
Identifiant Matériau : M003
Matériau : Conduit en fibres-ciment
Résultat EP : Il est recommandé de réaliser une évaluation périodique.

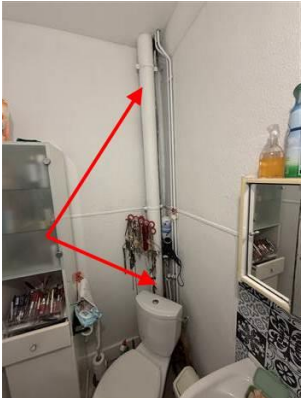
Localisation	Identifiant + Description	Justification	Etat de conservation et préconisations	Photo
1er étage - Wc	<u>Identifiant:</u> M004 <u>Description:</u> Conduit en fibres-ciment <u>Liste selon annexe.13-9 du CSP:</u> B	Non prélevé pour ne pas altérer sa fonction	Matériau non dégradé Résultat EP** Préconisation : Il est recommandé de réaliser une évaluation périodique.

Dossier n° 25/IMO/0521
Date de l'évaluation : 03/06/2025
Bâtiment / local ou zone homogène : 1er étage - Wc
Identifiant Matériau : M004
Matériau : Conduit en fibres-ciment
Résultat EP : Il est recommandé de réaliser une évaluation périodique.

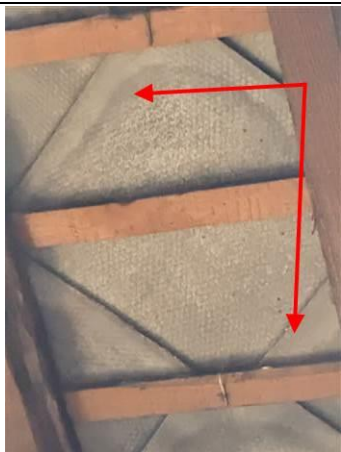
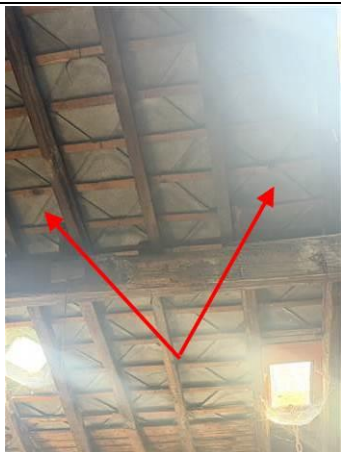
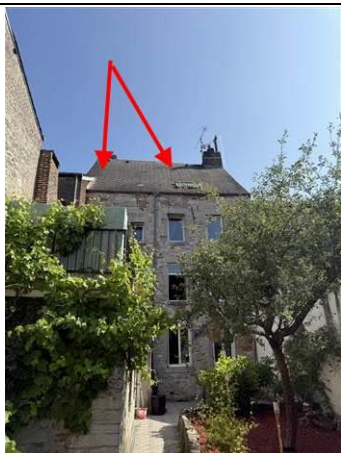
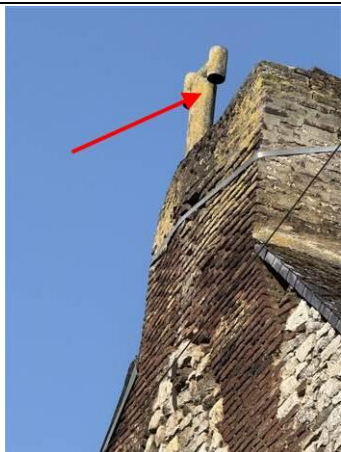
<p>Photo n° PhA001 Localisation : Toiture Maison Ouvrage : 1 - Couvertures, Toitures, Terrasses et étanchéités - Ardoises, bardeaux bitumineux Partie d'ouvrage : Ardoises en fibro ciment Description : Ardoises en fibro ciment</p>
 	<p>Photo n° PhA001 Localisation : Toiture Maison Ouvrage : 1 - Couvertures, Toitures, Terrasses et étanchéités - Ardoises, bardeaux bitumineux Partie d'ouvrage : Ardoises en fibro ciment Description : Ardoises en fibro ciment</p>

Photo n° PhA001
Localisation : Toiture Maison
Ouvrage : 1 - Couvertures, Toitures, Terrasses et étanchéités - Ardoises, bardeaux bitumineux
Partie d'ouvrage : Ardoises en fibro ciment
Description : Ardoises en fibro ciment

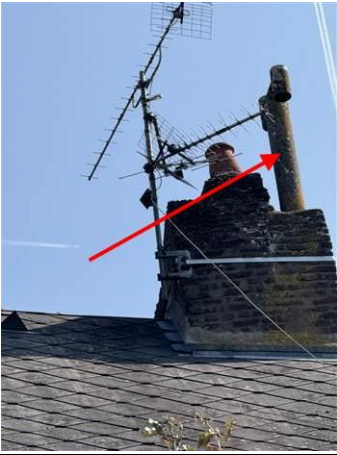
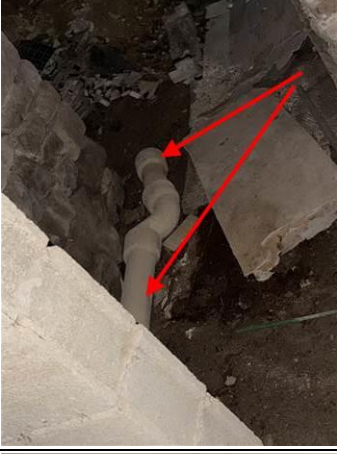
Photo n° PhA002
Localisation : Toiture Maison
Ouvrage : 6 - Conduits et accessoires intérieurs - Conduits de fluides (air, eau, vapeur, fumée, échappement, autres fluides)
Partie d'ouvrage : Conduit en fibres-ciment
Description : Conduit en fibres-ciment

<p>Photo n° PhA002 Localisation : Toiture Maison Ouvrage : 6 - Conduits et accessoires intérieurs - Conduits de fluides (air, eau, vapeur, fumée, échappement, autres fluides) Partie d'ouvrage : Conduit en fibres-ciment Description : Conduit en fibres-ciment</p>

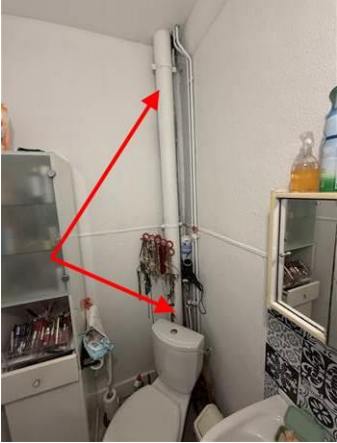
<p>Photo n° PhA003 Localisation : Sous-Sol - Cave Ouvrage : 6 - Conduits et accessoires intérieurs - Conduits de fluides (air, eau, vapeur, fumée, échappement, autres fluides) Partie d'ouvrage : Conduit en fibres-ciment Description : Conduit en fibres-ciment</p>
