# Asbestinventarisatattest

Charles Melottestraat 25, 1560 Hoeilaart

Attestnummer : 20260811-000062.000

Uitgegeven op : 11.08.2026

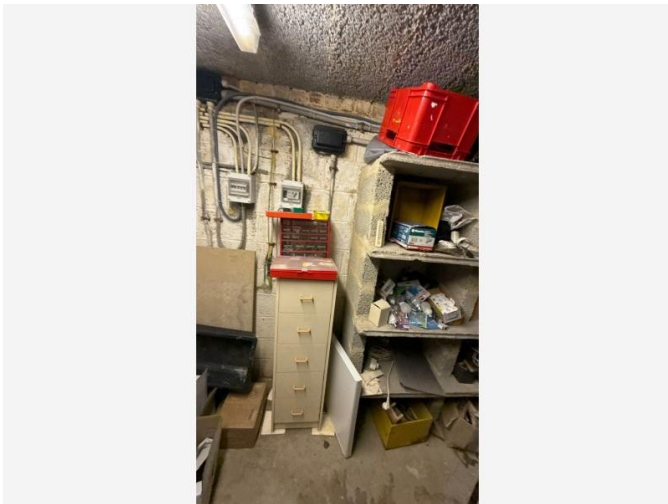
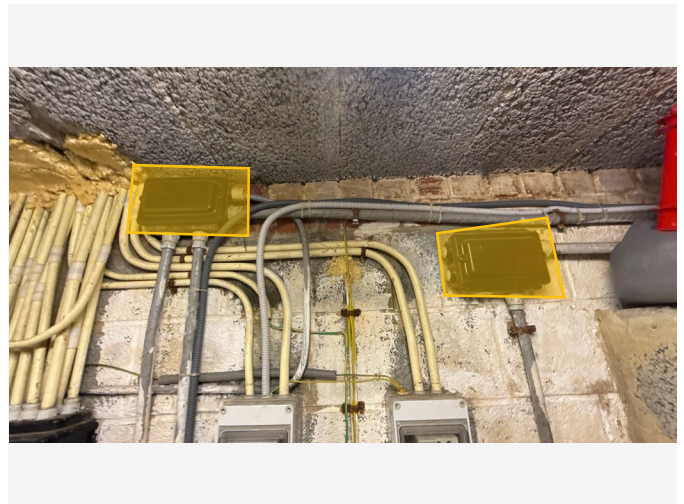
## Conclusie

Het asbestmateriaal valt onder de mijlpaal van 2040.

| Eindbeoordeling materiaalisico | Laag materiaalisico en/of verlaagde kans op vezelvrijgave |

| Gebondenheid | Categorie 1: hechtgebonden in oorsprong |
| Asbestsoort (vezeltype) | Crocidoliet aanwezig |
| Asbestconcentratie | Laag (< 50%) |
| Afschermingsgraad van het gehele materiaal | Geheel of deels vrij aan de binnenlucht, maar geen contact met binnenluchtstromen |
| Toestand van het materiaal | Onbeschadigd, niet verweerd |

| Beschrijving | Bakeliet kast |
| Asbestmateriaal | Plaat, paneel, tablet - Type Bakeliet |
| Hoeveelheid (oppervlakte - dikte - aantal) | • 0,30 m <sup>2</sup> - 1,00 cm - 2 stuks |
| Identificatiemethode | <p>De asbestdeskundige beoordeelt het materiaal als asbestverdacht en dus asbesthoudend, en dit zonder monstername.</p> <p>Motivatie: De monstername brengt andere schade aan dan schade die inherent is aan de monstername.</p> |

Zorgvuldig beheren

- Zorg voor een veilig beheer. Vermijd het beschadigen van het asbestmateriaal. Controleer de toestand jaarlijks op wijzigingen.
- Voer bijkomende staalname(s) uit.

- Eenvoudige handelingen: mag via doe-het-zelf of door werknemer(s) met opleidingsattest eenvoudige handelingen  
Deze toepassing kan door een aannemer die over een opleidingsattest eenvoudige handelingen beschikt of door een particulier (doe-het-zelf), verwijderd worden indien er geen verhoogd risico op vrijgave van asbestvezels (max. concentratie 0,01 vezels/cm<sup>3</sup> - CODEX Art. VI.3-54) ontstaat en de toepassing voorafgaand wordt gefixeerd/bevochtigd; de individuele elementen zonder machinale werktuigen (boormachine, slijpschijf, hogedrukreiniger,...) en zonder breken of gooien een voor een losgemaakt worden; en ten slotte dubbel en luchtdicht verpakt weggevoerd worden naar een erkend afvalpunt (recyclagepark).

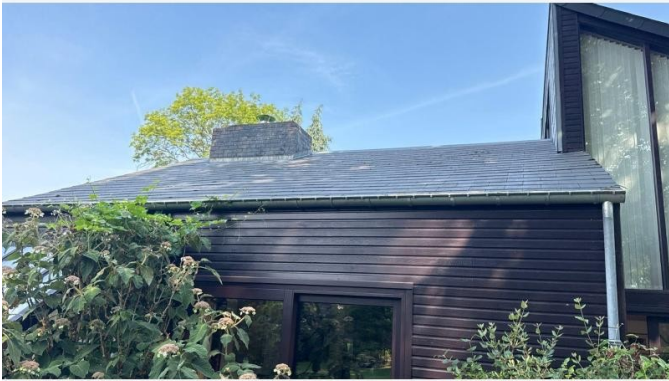
**Reden:** Het te onderzoeken materiaal situeert zich hoger dan 3,50 m te rekenen vanaf een veilige ondergrond

**Uitleg van de asbestdeskundige:** De schouw bevat binnenin mogelijk een asbestcement rookgaskanaal. Laat dit onderzoeken bij eventuele werken.

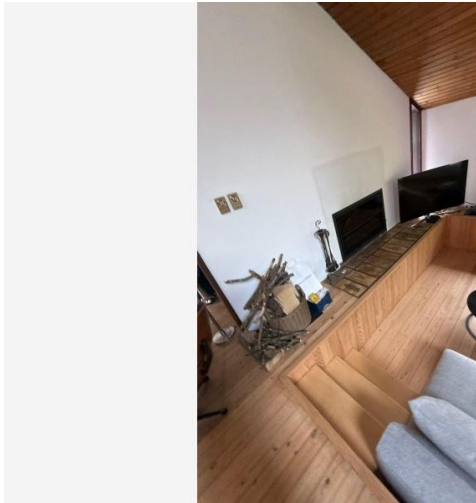
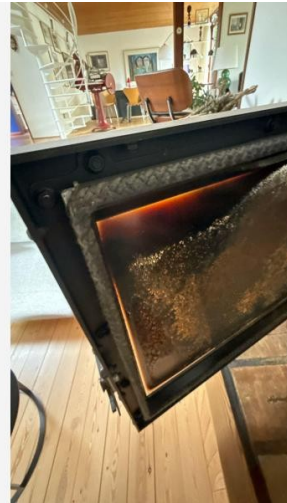
Het kachelkoord is synthetisch

| Basis voor advies | De asbestdeskundige beoordeelt het materiaal als niet-asbestverdacht. |

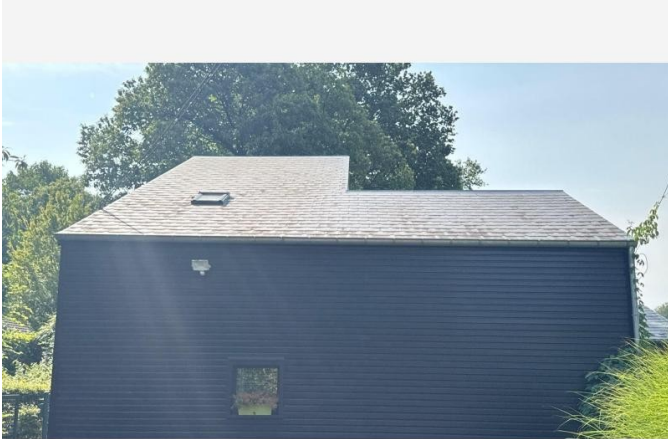
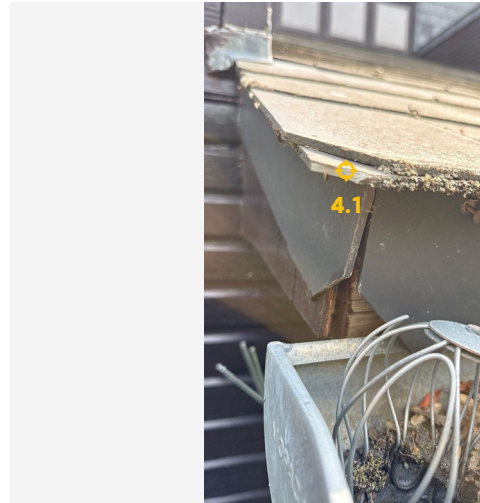
## Fiche 4: Dak bestaande uit leien

Geen asbest

| # | Type | Referentie | Resultaat |
|---|---|---|---|
| 4.1 | Puntmonster | S1- Lei | Geen asbest |

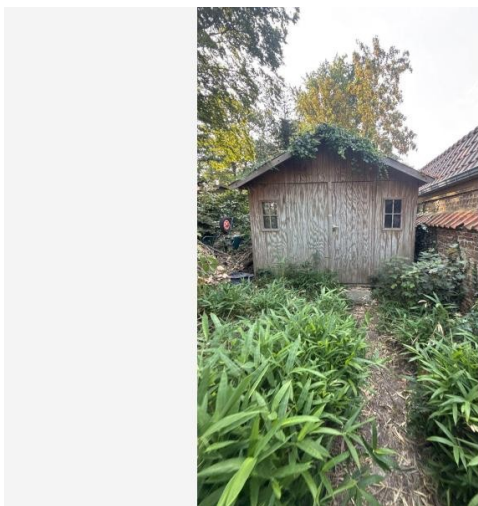
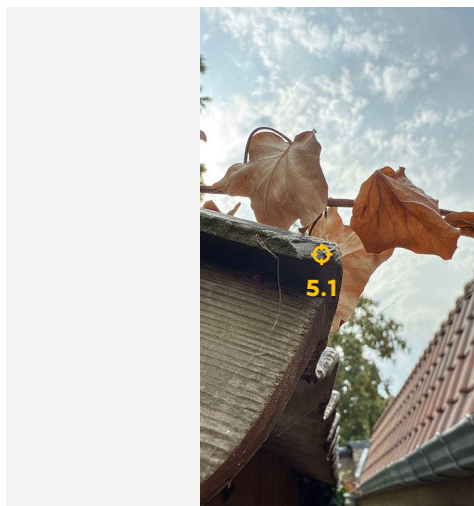
## Fiche 5: Dak bestaande uit golfplaten

Geen asbest

| # | Type | Referentie | Resultaat |
|---|---|---|---|
| 5.1 | Puntmonster | S2-Golfplaat | Geen asbest |

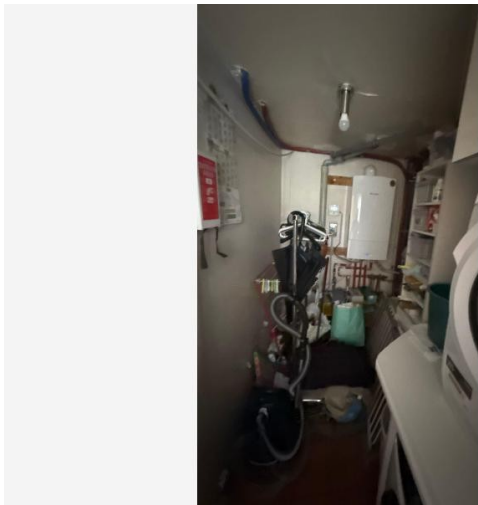
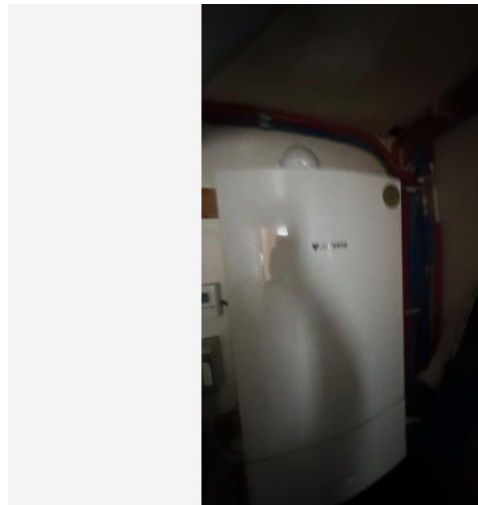
### Fiche 6: CV-ketel (niet verdacht)

| Beschrijving | Notitie | Terug te vinden op plannen |
|---|---|---|
| Fiche 6: CV-ketel (niet verdacht) | De CV-ketel (dichtingen, isolerend materiaal) is niet asbestverdacht. | - |

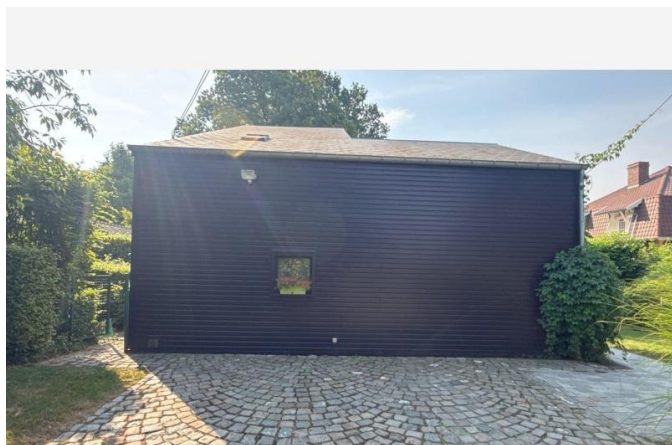
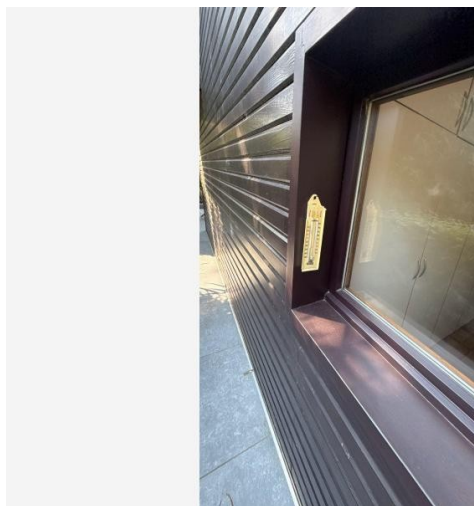
### Fiche 7: Mastiek (niet aanwezig)

| Beschrijving | Notitie | Terug te vinden op plannen |
|---|---|---|
| Fiche 7: Mastiek (niet aanwezig) | Er is geen asbestverdachte mastiek aanwezig. | - |

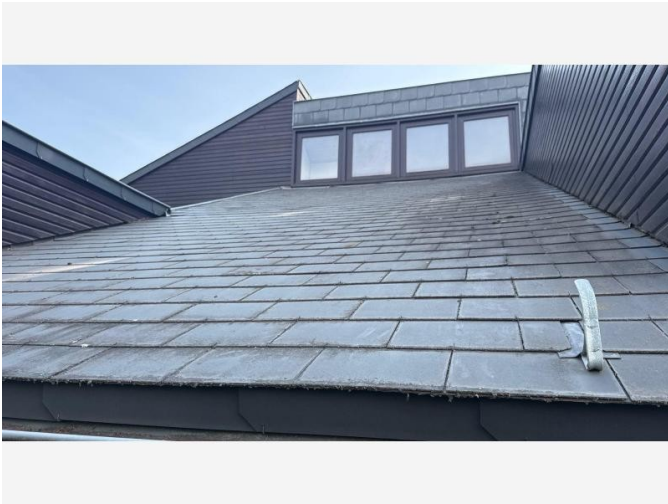
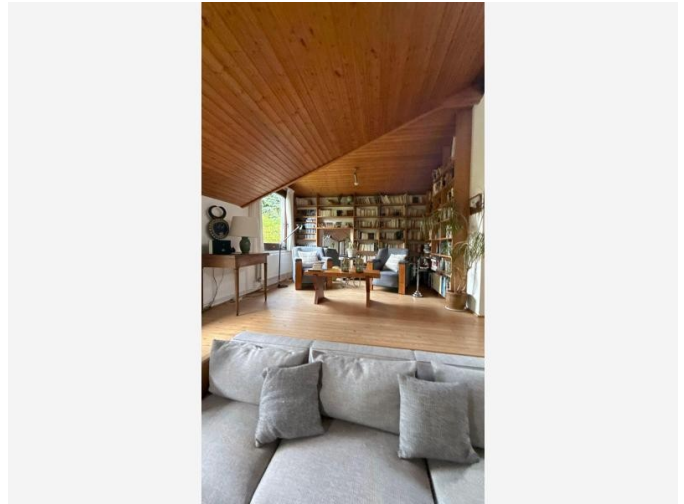
## Fiche 8: Onderdak niet waarneembaar

| Beschrijving | Notitie | Terug te vinden op plannen |
|---|---|---|
| Fiche 8: Onderdak niet waarneembaar | Er is geen asbestverdacht onderdak waarneembaar van binnenuit, noch van buitenaf. Bij werken, onderzoek of een eventueel aanwezig onderdak asbest bevat. | - |

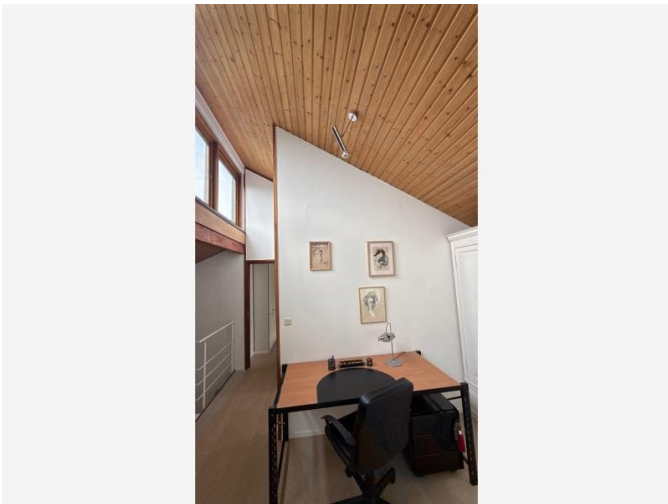
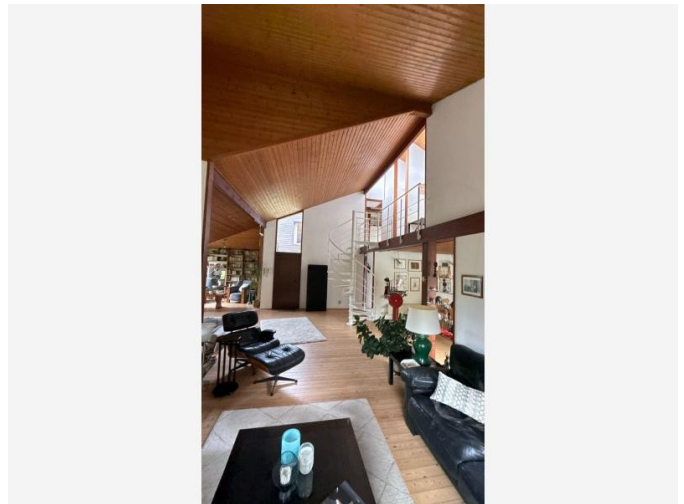
## Fiche 11: Pleisterwerk (niet aanwezig)

| Beschrijving | Notitie | Terug te vinden op plannen |
|---|---|---|
| Fiche 11: Pleisterwerk (niet aanwezig) | Er is geen pleisterwerk waarneembaar op de inspectielocatie. | - |
