# Asbestinventarisatetest

Daloensdelle 38, 3090 Overijse

Attestnummer : **20260523-000108.000**

Uitgegeven op : **23.05.2026**

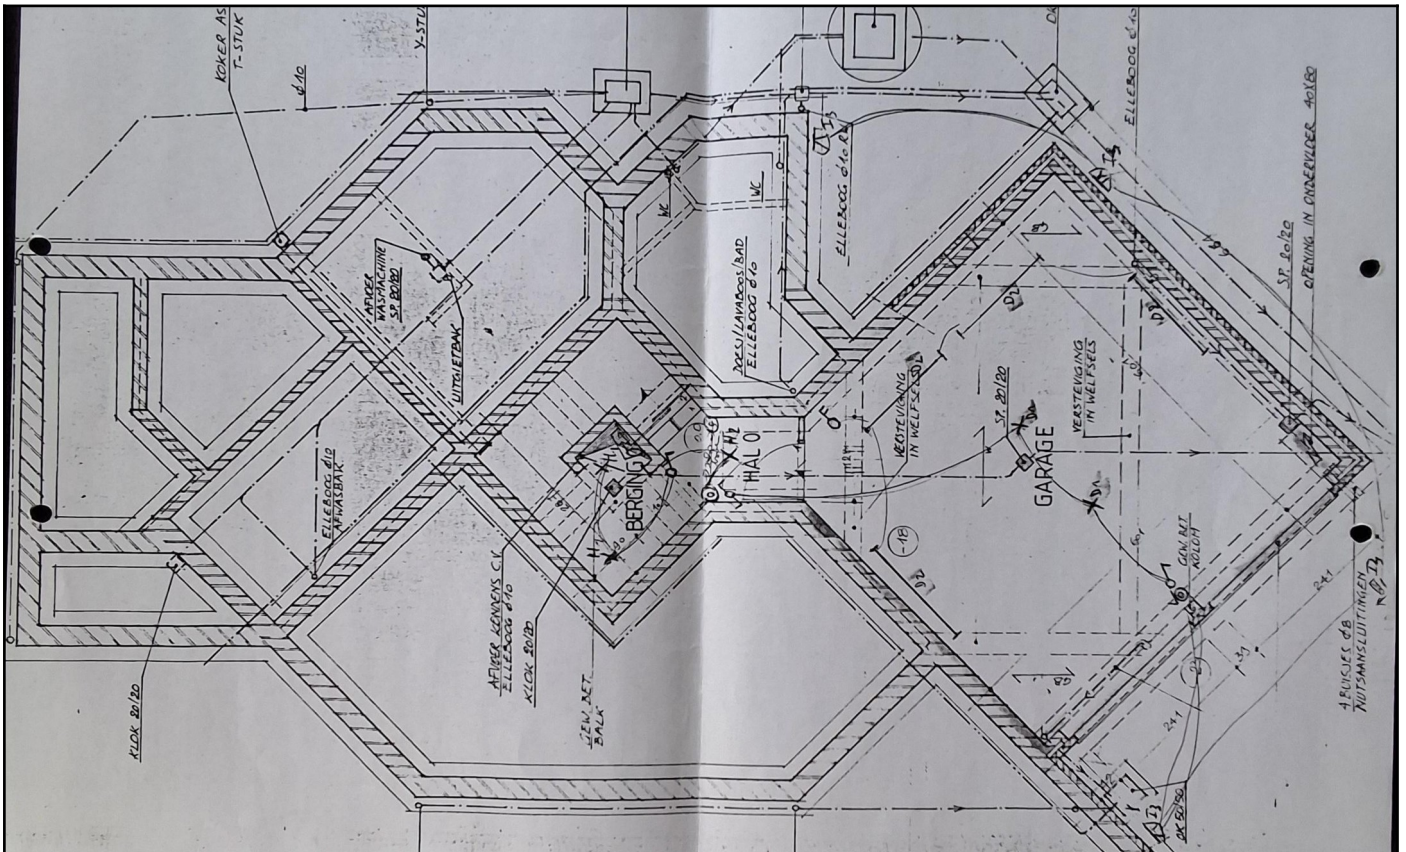
## Plan 1.2: Gelijkvloers (pleisterwerk)

Geen pleisterwerk aanwezig

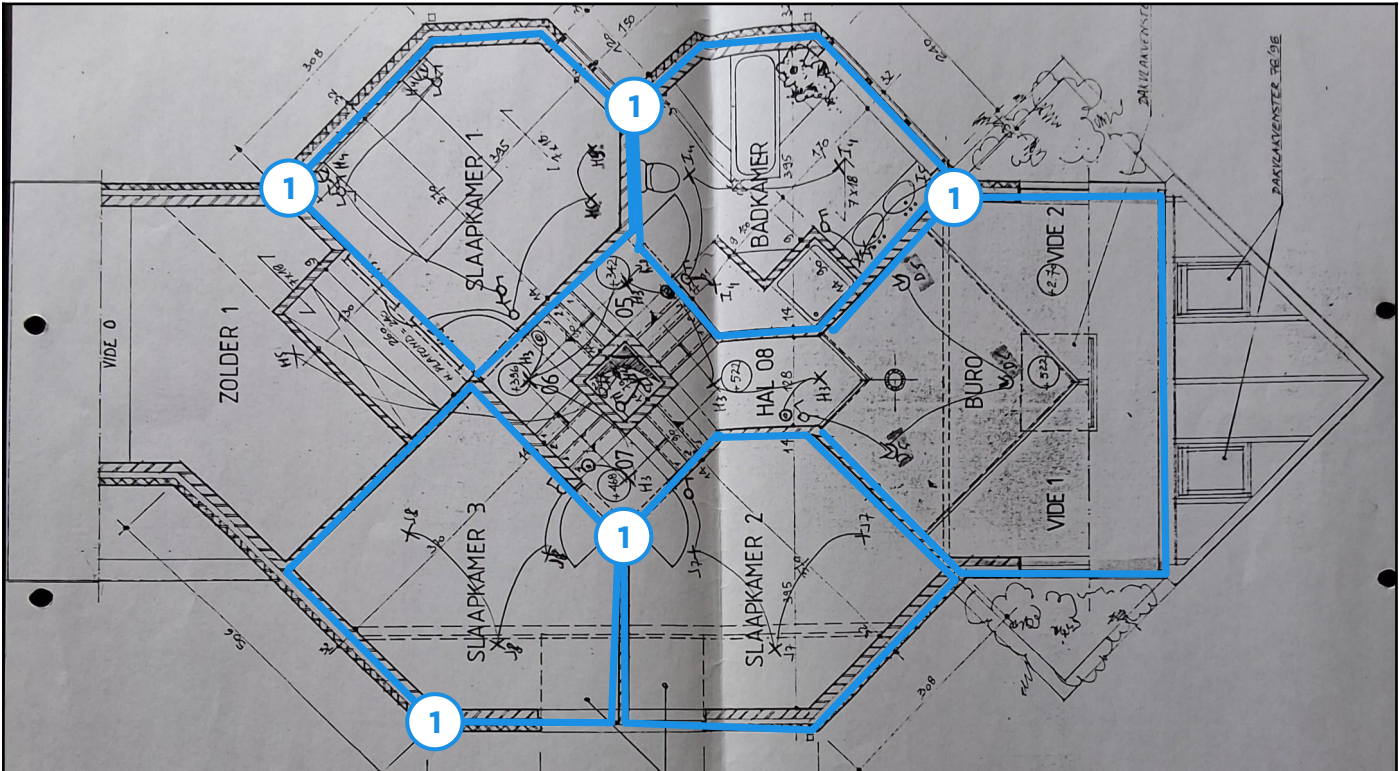
# Plan 1.6: Tweede verdieping (pleisterwerk)

Geen plafondpleister aanwezig

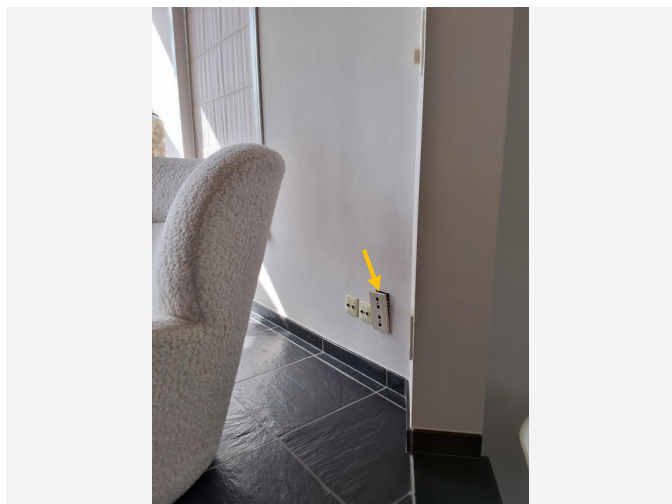
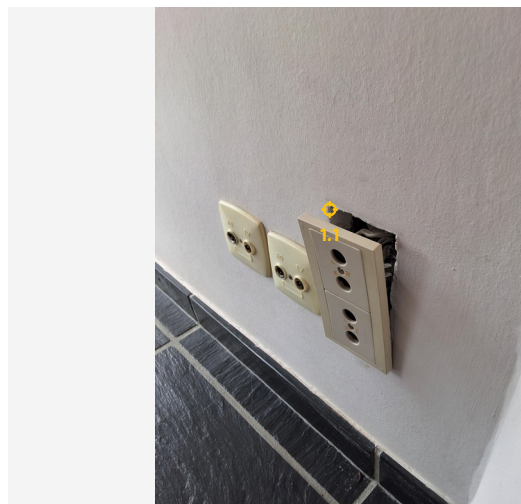
## Fiche 1: Pleisterwerk wanden

Geen asbest

| Bindmiddel van materiaal | Gips - kalk |
| Gebondenheid op basis van bindmiddel | Niet-hechtgebonden |
| Hoeveelheid (oppervlakte - dikte - aantal) | • 120,00 m <sup>2</sup> - 1,00 cm - 1 stuk |

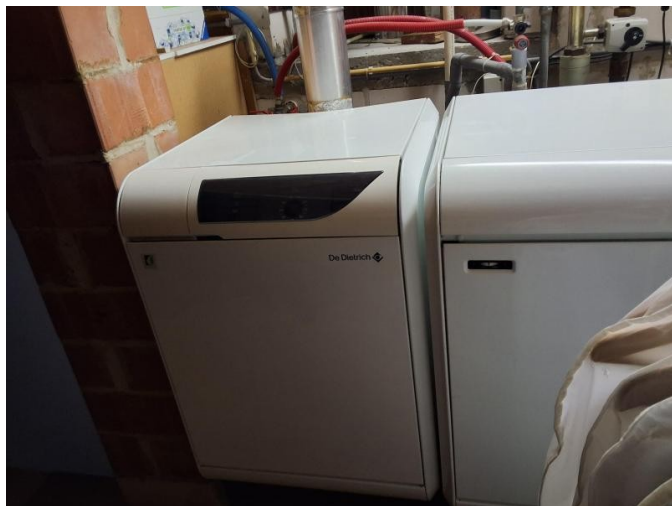
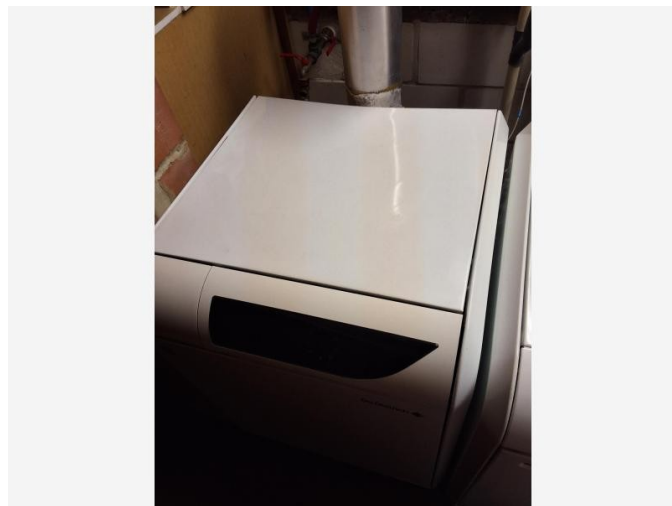
### Fiche 2: CV-ketel (niet verdacht)

| Beschrijving | Notitie | Terug te vinden op plannen |
|---|---|---|
| Fiche 2: CV-ketel (niet verdacht) | De CV-ketel (dichtingen, isolerend materiaal) is niet asbestverdacht. | - |

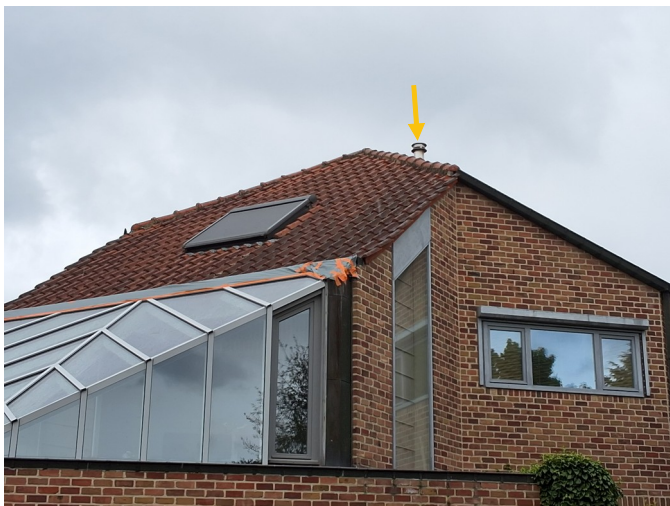
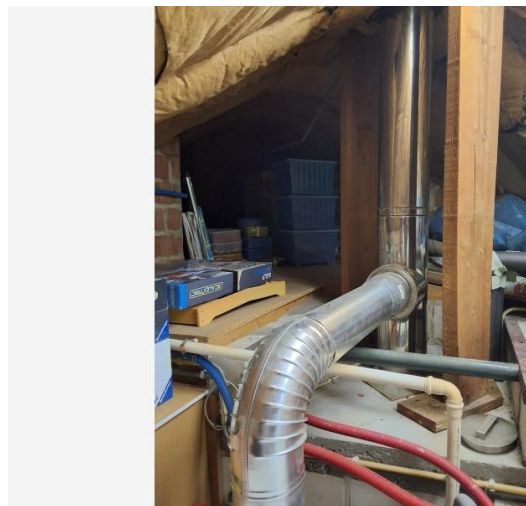
### Fiche 3: Rookgaskanaal (niet verdacht)

| Beschrijving | Notitie | Terug te vinden op plannen |
|---|---|---|
| Fiche 3: Rookgaskanaal (niet verdacht) | Het rookgaskanaal is niet-asbestverdacht. | Plan 1.7: Doorsnede |

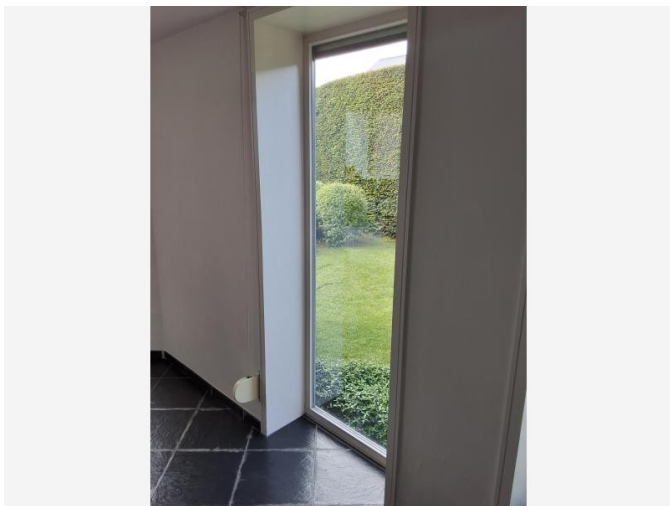
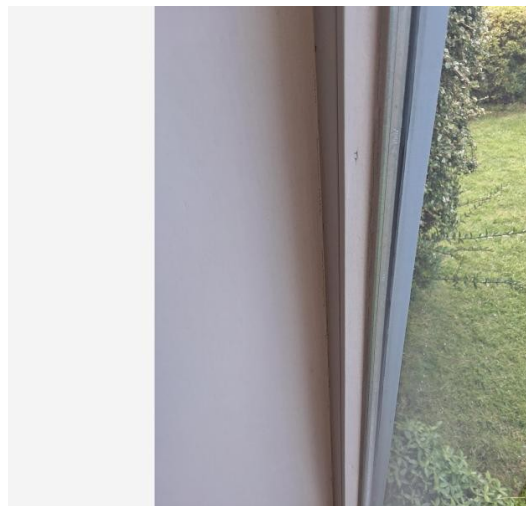
### Fiche 4: Kit aan de ramen (niet-asbestverdacht)

| Beschrijving | Notitie | Terug te vinden op plannen |
|---|---|---|
| Fiche 4: Kit aan de ramen (niet-asbestverdacht) | De kit aan de ramen is niet asbestverdacht. | - |

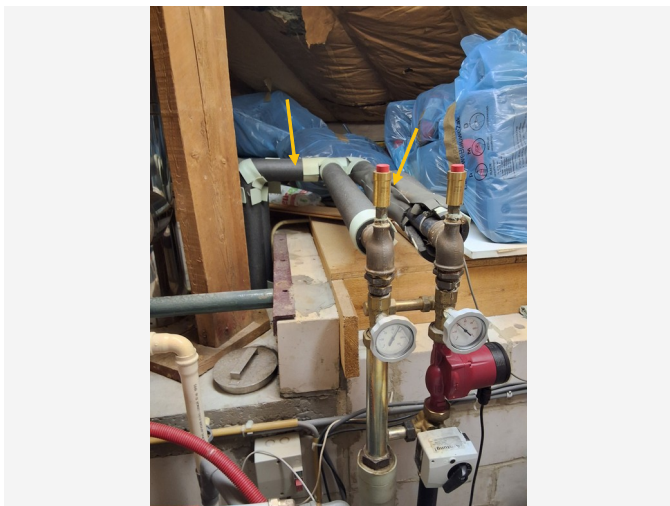
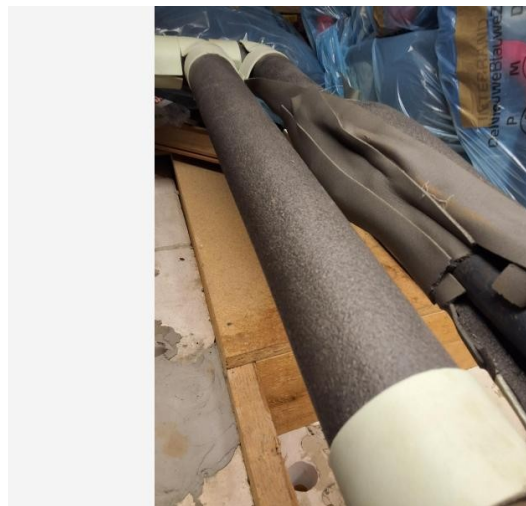
### Fiche 5: Leidingisolatie (niet verdacht)

| Beschrijving | Notitie | Terug te vinden op plannen |
|---|---|---|
| Fiche 5: Leidingisolatie (niet verdacht) | De leidingisolatie is niet-asbestverdacht. | - |

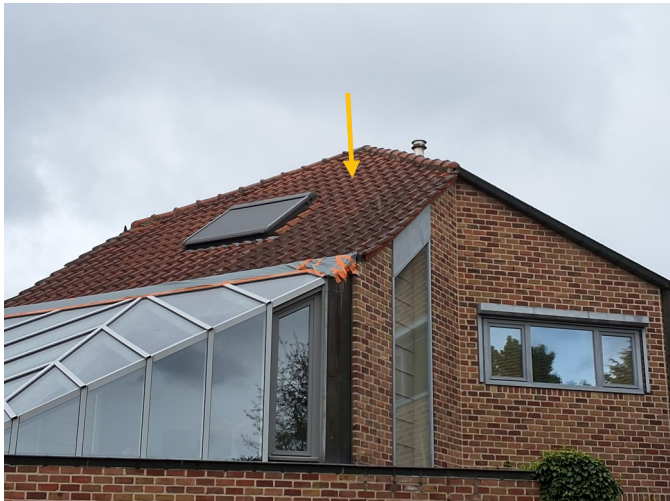
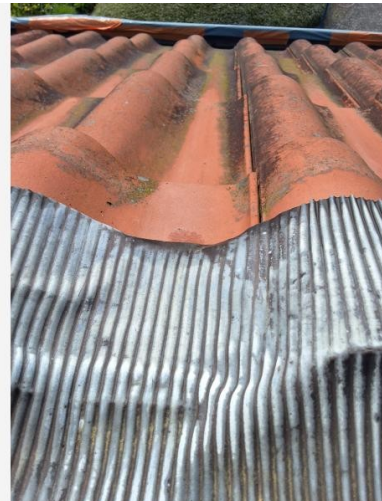
## Fiche 6: Dakbedekking bestaande uit pannen (niet verdacht)

| Beschrijving | Notitie | Terug te vinden op plannen |
|---|---|---|
| Fiche 6: Dakbedekking bestaande uit pannen (niet verdacht) | De dakbedekking is niet-asbestverdacht. | Plan 1.7: Doorsnede |
