# Asbestinventarisatetest

Willem Matstraat 6, 1560 Hoeilaart

Attestnummer : 20240502-000093.000

**Niet-asbestveilig**

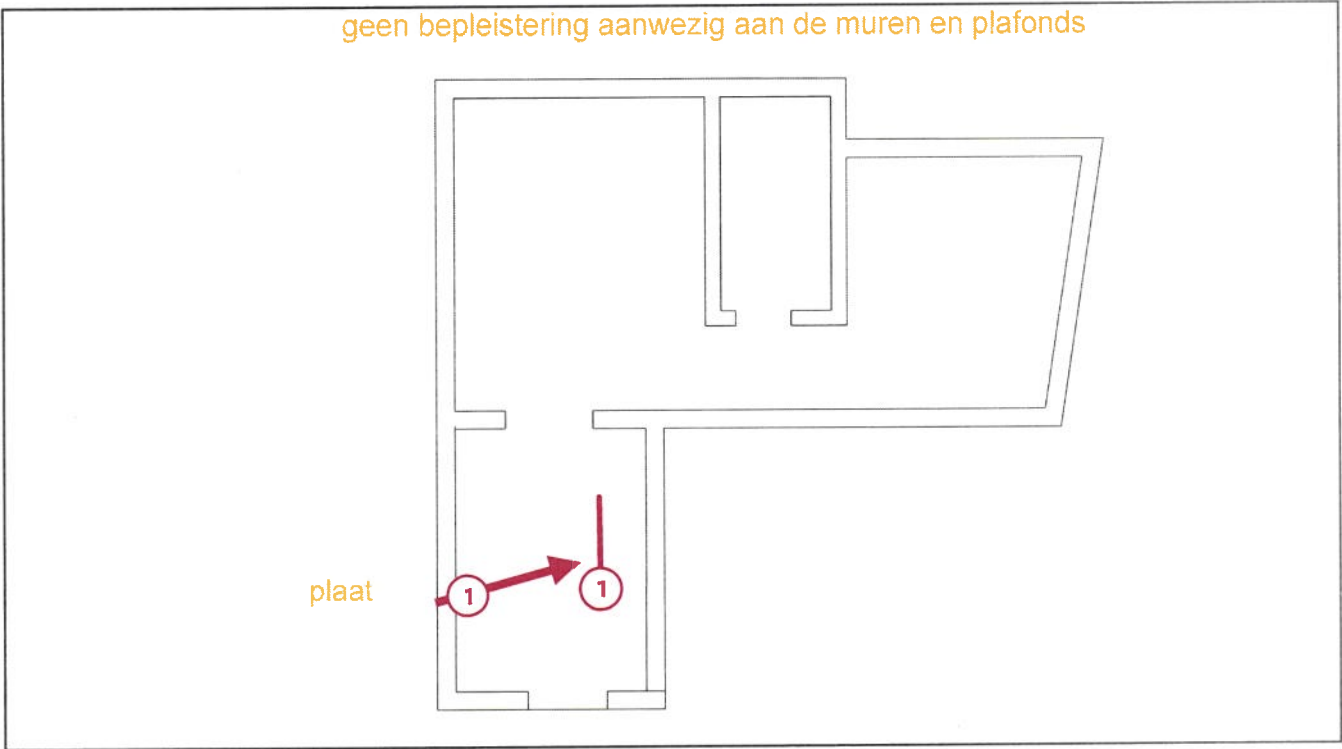
### Plan 1.4: plan verdieping -1

| Beschrijving | Type | Actie |
|---|---|---|
| 1. losstaande plaat in de kelder | Asbestmateriaal | Dringend verwijderen |

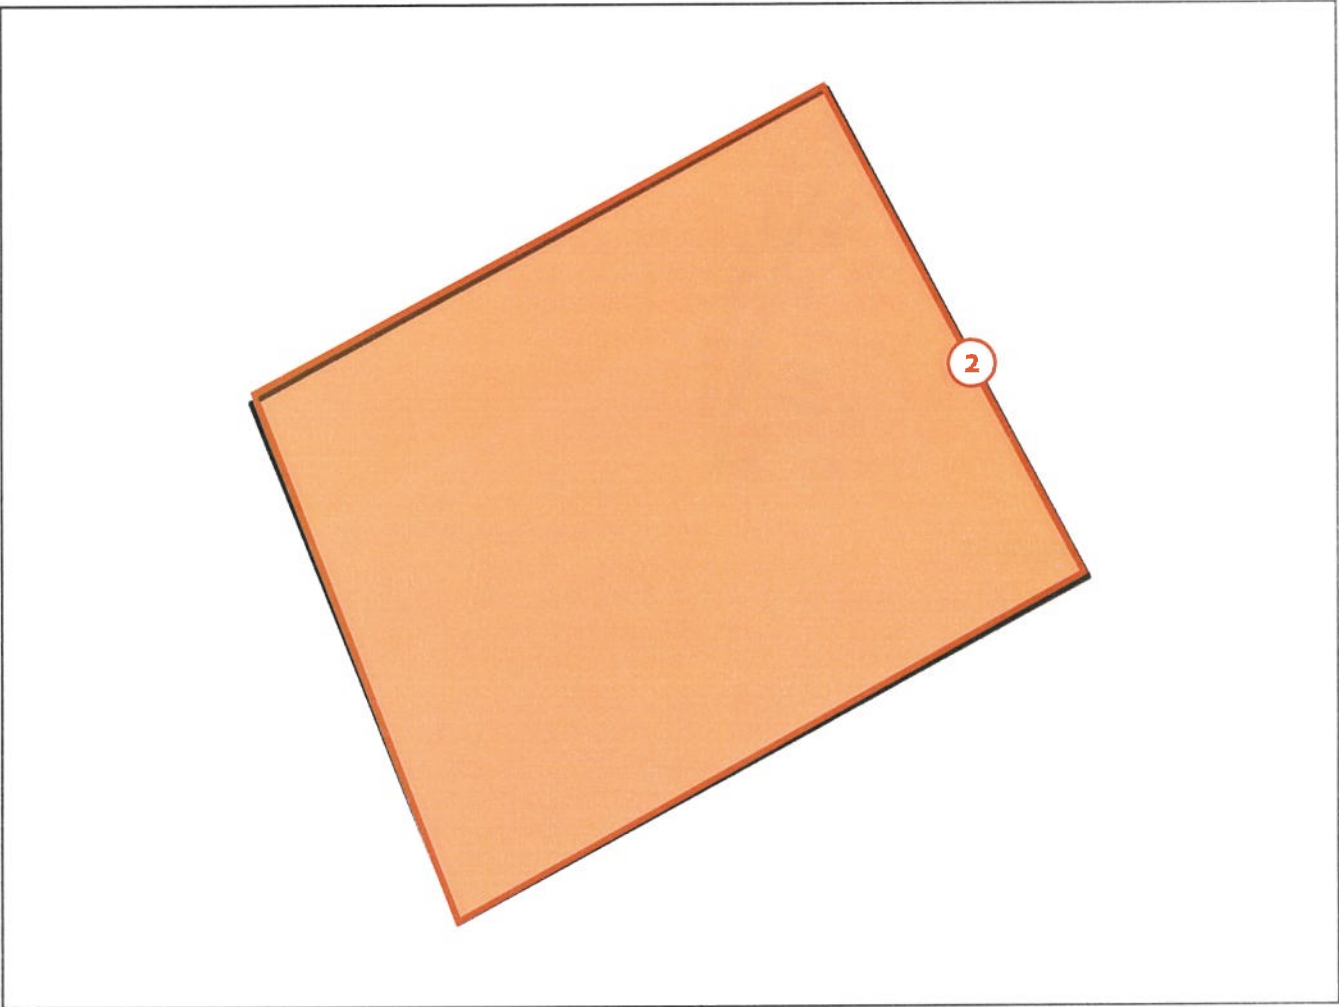
## Plan 2.1: Afdak

| Beschrijving | Type | Actie |
|---|---|---|
| 2. cementgebonden golfplaten op afdak | Asbestmateriaal | <a href="#">Verwijderen</a> |

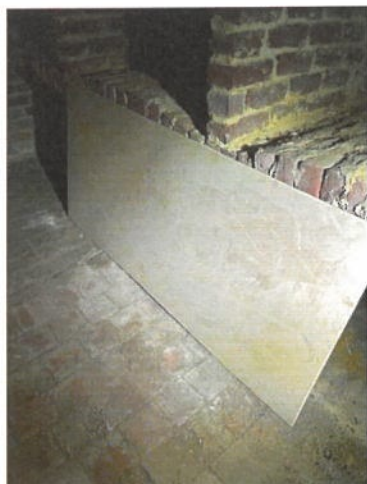
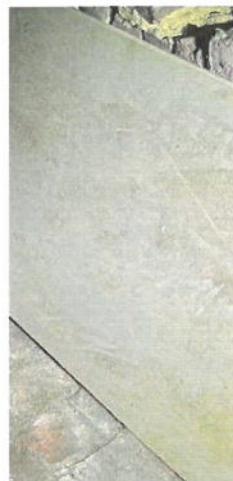
## Fiche 1: losstaande plaat in de kelder

Asbestmateriaal – afvalstof

Het asbestmateriaal valt onder de mijlpaal van 2040.

**Dringend verwijderen**

| Beschrijving | losstaande plaat in de kelder |
| Type afvalstof | Betreft stock-voorraad of gedemonteerde asbestmaterialen |
| Gebondenheid op basis van bindmiddel | Hecht |
| Hoeveelheid (gewicht - aantal) | <ul style="list-style-type: none"><li>15,00 kg - 1 stuk</li></ul> |

- Verwijder het asbestafval.

- Eenvoudige handelingen: mag via doe-het-zelf of door werknemer(s) met opleidingsattest eenvoudige handelingen kan eenvoudig door DHZ verwijderd en afgevoerd worden mits het gebruik van de gepaste verpakking en persoonlijke beschermingsmiddelen.

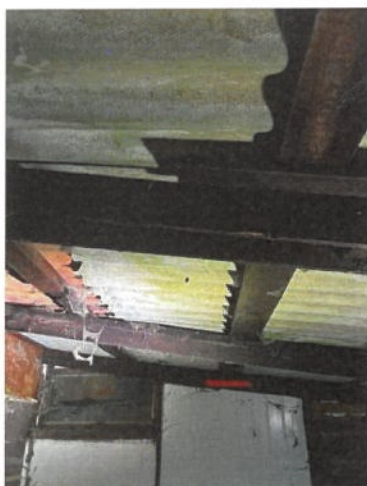
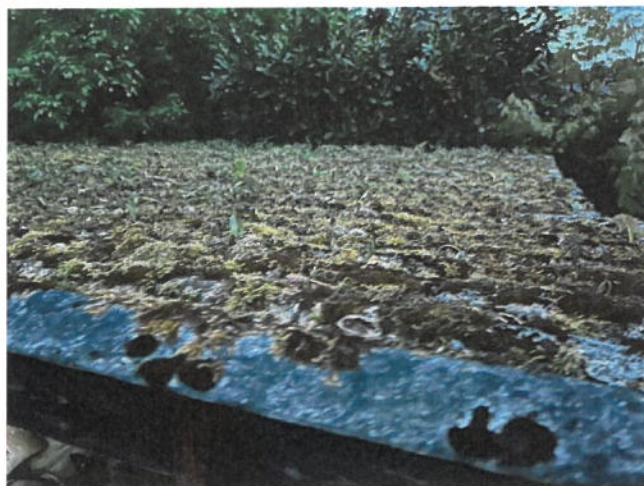
## Fiche 2: cementgebonden golfplaten op afdak

Asbestmateriaal

Het asbestmateriaal valt onder de mijlpaal van 2034.

**Verwijderen**

| Eindbeoordeling materiaalisico | Verhoogd materiaalisico en/of verhoogde kans op vezelvrijgave |

| Asbestsoort (vezeltype) | Crocidoliet aanwezig |
| Asbestconcentratie | Laag (< 50%) |
| Toestand van het materiaal | Matig beschadigd, matig verweerd |

| Hoeveelheid (oppervlakte – dikte – aantal) | • 16,00 m <sup>2</sup> - 0,80 cm - 1 stuk |

- Verwijder dit asbestmateriaal zo snel mogelijk. Volg de toestand goed op.
- Hemelwater dat afspoelt van asbestcement daken of gevels kan asbestdeeltjes bevatten. Gebruik het enkel voor gesloten circuits (bv. spoelen toiletten). Reinig na het vervangen van het dak of de gevel de dakgoten en regenwaterput of -ton om asbesthoudend sediment of slib te verwijderen

- Eenvoudige handelingen: mag via doe-het-zelf of door werknemer(s) met opleidingsattest eenvoudige handelingen kan eenvoudig door DHZ verwijderd en afgevoerd worden mits het gebruik van de gepaste verpakking en persoonlijke beschermingsmiddelen.

Niet boren, slijpen, breken, gebruik geen sneldraaiend gereedschap.

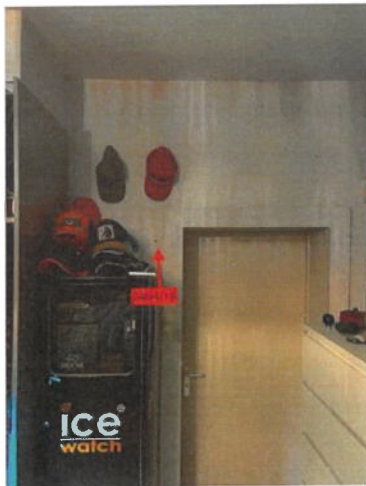
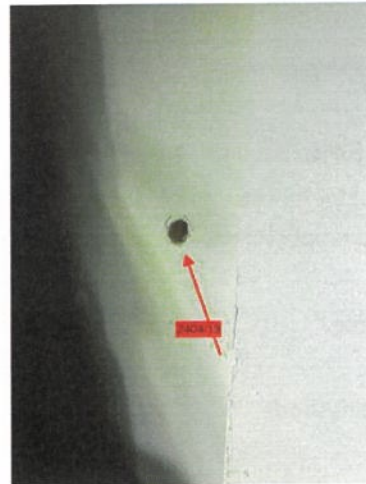
## Fiche 3: Bepleistering muren

Geen asbest

| # | Type | Referentie | Resultaat |
|---|---|---|---|
| 3.1 | Mengmonster | 2404/19 | Geen asbest |

| Opmerking | alle plafonds zijn uitgevoerd in gipskarton of hout, de muren zijn deels uitgevoerd in gipskarton of hout of geschilderde baksteen. zie foto's in bijlage |
