# Asbestinventarisatetest

Jan van Ruusbroecstraat 51, 3080 Tervuren

Attestnummer : 20260707-000022.000

**Niet-asbestveilig**

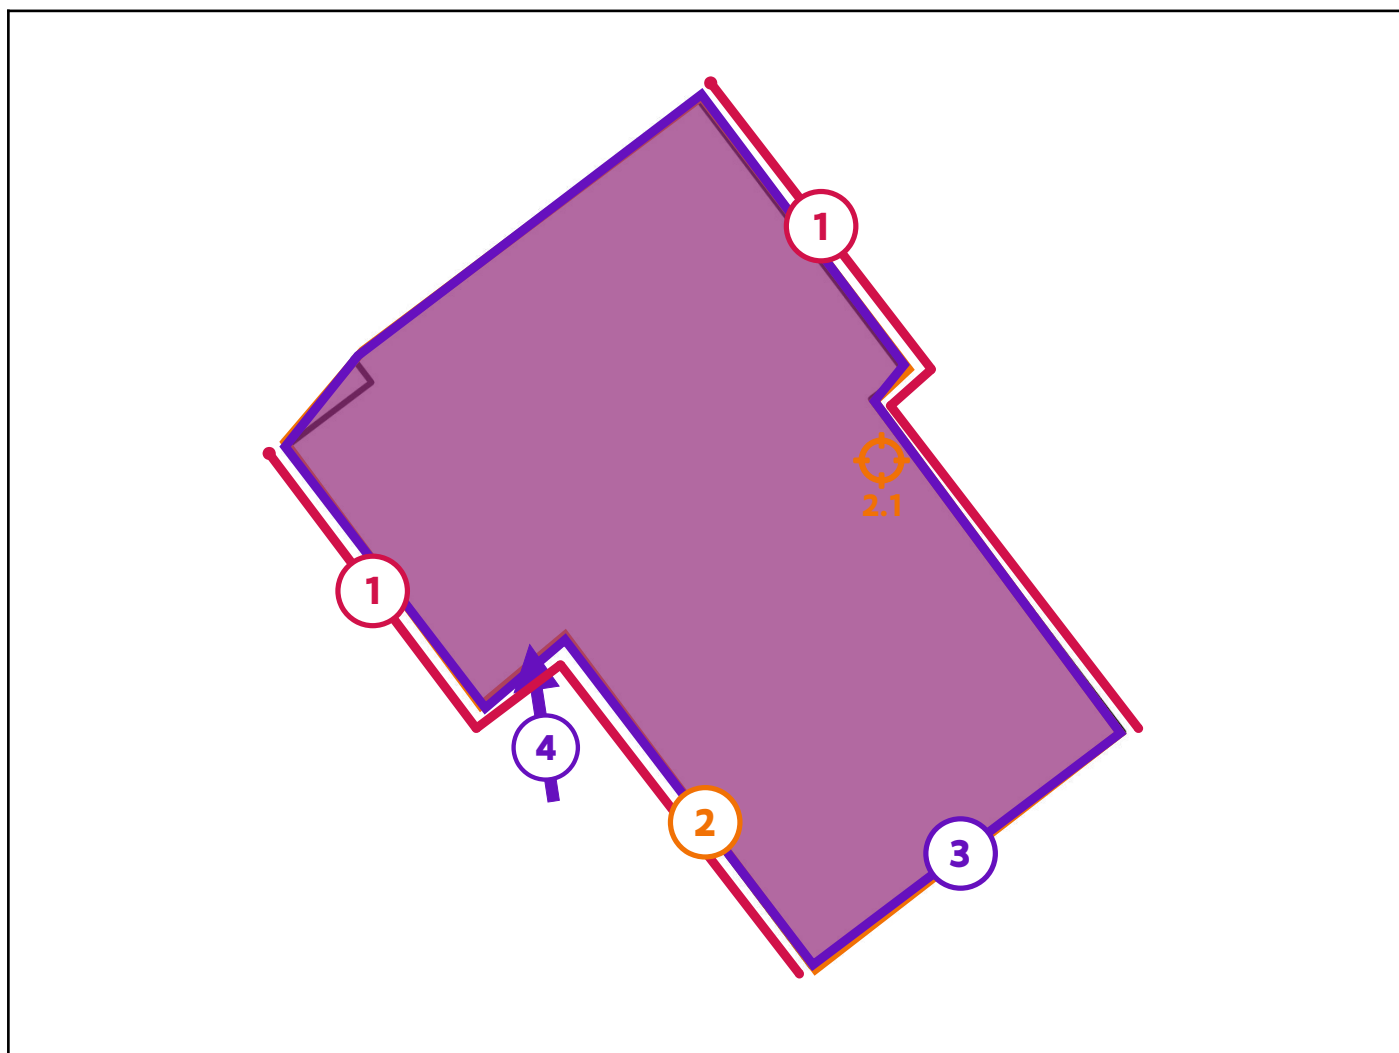
## Plan 1.5: Dak

| Beschrijving | Type | Actie |
|---|---|---|
| 1. Slib in dakgoot | Asbestmateriaal | Dringend verwijderen |
| 2. leien op dak uit asbestcement | Asbestmateriaal | Verwijderen |
| 3. onderdak niet waarneembaar | Beperking | - |
| 4. schouw(en) niet inspecteerbaar | Beperking | - |

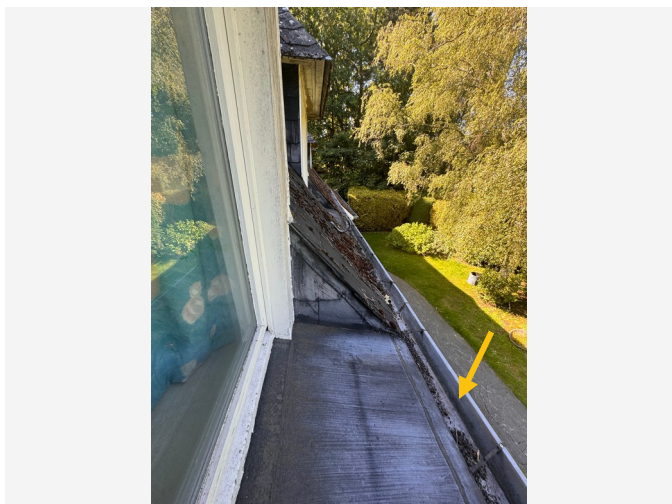
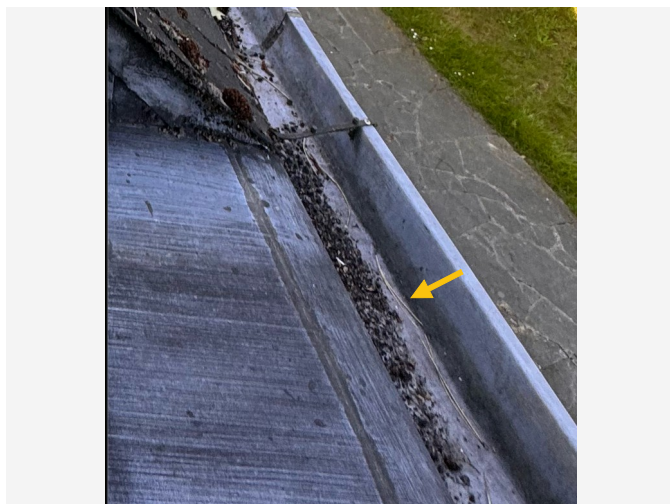
Het asbestmateriaal valt onder de mijlpaal van 2040.

**Dringend verwijderen**

| Beschrijving | Slib in dakgoot |
| Bron van de resten | vezelcementen leien dak |
| Gebondenheid resten | Niet hecht |
| Hoeveelheid (gewicht - aantal) | <ul style="list-style-type: none"><li>• 10,00 kg - 1 stuk</li></ul> |

- Verwijder het asbestafval.

- Eenvoudige handelingen: mag via doe-het-zelf of door werknemer(s) met opleidingsattest eenvoudige handelingen verwijderen het afval wanneer de vezelcementen leien op het dak verwijderd zijn; met bijkomende maatregelen: slib vochtig maken om de verspreiding van vezels te voorkomen

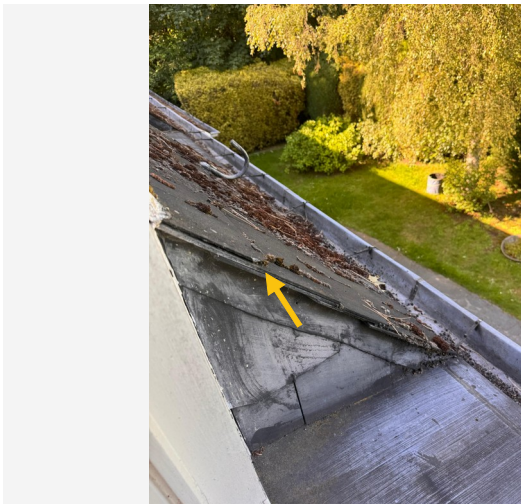
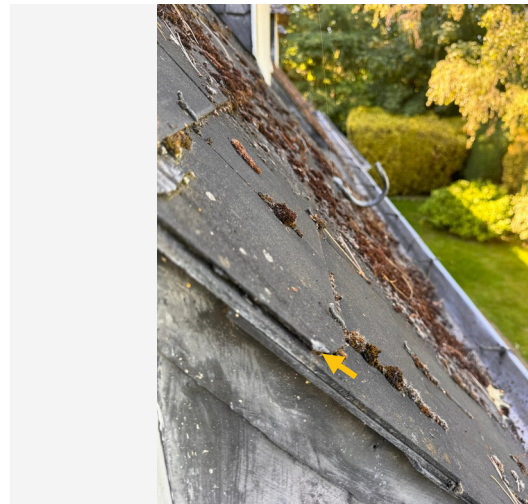
Het asbestmateriaal valt onder de mijlpaal van 2034.

Verwijderen

| Eindbeoordeling materiaalrisico | Verhoogd materiaalrisico en/of verhoogde kans op vezelvrijgave |
| Opmerking | <p>de korstmossen op deze leien maken dat dit in de categorie "Matig beschadigd, matig verweerd" wordt geklasseerd.</p> <p>Asbestcement aan de buitenschil heeft tot gevolg dat het attest niet-asbestveilig is.</p> <p>Let op voor leien die eventueel zouden loskomen (genageld).</p> |

| Toestand van het materiaal | Matig beschadigd, matig verweerd |

| # | Type | Referentie | Resultaat |
|---|---|---|---|
| 2.1 | Puntmonster | Staal 2 - Dak woning | Chrysotiel |

| Beschrijving | leien op dak uit asbestcement |

- Zorg voor een veilig beheer. Vermijd het beschadigen van het asbestmateriaal. Controleer de toestand jaarlijks op wijzigingen.
- Hemelwater dat afspoelt van asbestcement daken of gevels kan asbestdeeltjes bevatten. Gebruik het enkel voor gesloten circuits (bv. spoelen toiletten). Reinig na het vervangen van het dak of de gevel de dakgoten en regenwaterput of -ton om asbesthoudend sediment of slib te verwijderen

- Eenvoudige handelingen: mag via doe-het-zelf of door werknemer(s) met opleidingsattest eenvoudige handelingen  
Bij het verwijderen van asbesthoudende leien is het essentieel om veilig te werk te gaan. Als dit materiaal verwijderd kan worden zonder het te breken, te beschadigen ♪ ♪ , dan mag met dit  
met eenvoudige handelingen.  
Vermijd stofvorming en stofverspreiding op elk moment van de werken. Bevochtig of fixeer het materiaal.

Het gebruik van sneldraaiende werktuigen (boormachine, slijpschijf, hogedrukreiniger...) is verboden.

Zorg voor gepaste persoonlijke beschermingsmiddelen: minimaal FFP3-mondmasker (EN 149), wegwerpoverall met kap (minimaal Cat III, type 5/6), wegwerphandschoenen en overschoenen of afspoelbaar schoeisel

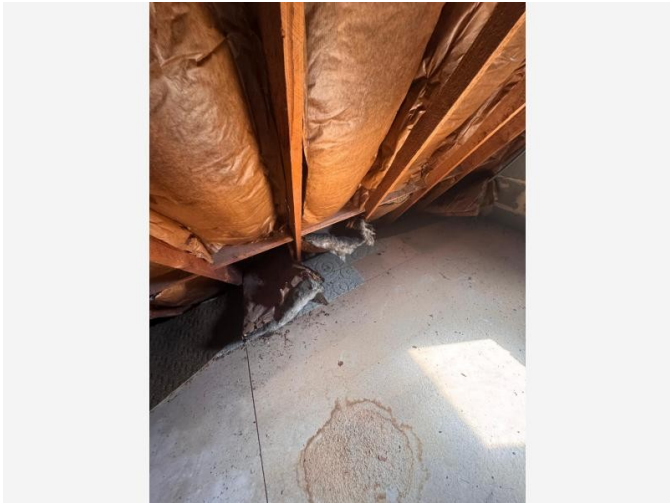
#### Tijdelijke beperking

**Reden:** ingesloten tussen dakbedekking en binnenafwerking

**Uitleg van de asbestdeskundige:** langs buiten is de dakbedekking niet te demonteren ( genageld)

langs binnen is de binnenafwerking niet te demonteren, enkel isolatie zichtbaar

er kan zo geen uitspraak worden gedaan over het onderdak, voor zover hier een onderdak aanwezig is, want dat kon niet worden vastgesteld.

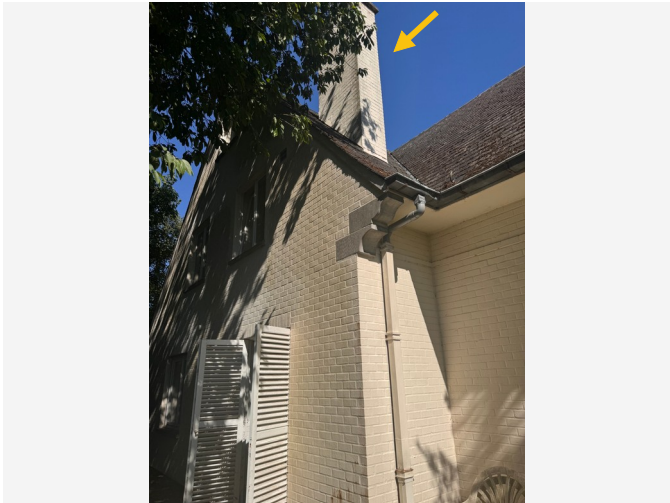
#### Tijdelijke beperking

**Reden:** Het te onderzoeken materiaal situeert zich hoger dan 3,50 m te rekenen vanaf een veilige ondergrond

**Uitleg van de asbestdeskundige:** Deze schouw waargenomen, maar is te hoog ( hoger dan 3.5 m ) en kan zo niet worden onderzocht binnen dit standaardonderzoek.

Er kan geen uitspraak worden gedaan over materialen in en aan de schouw.

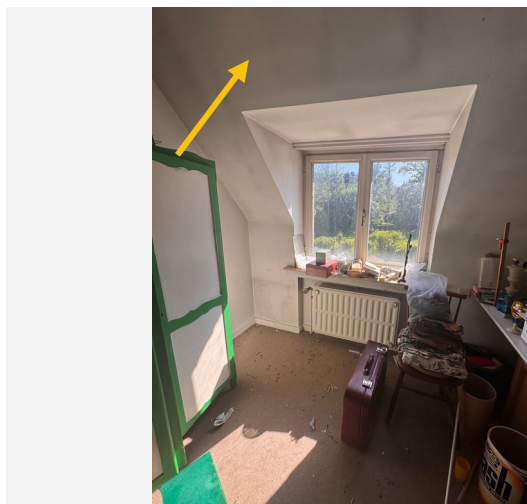
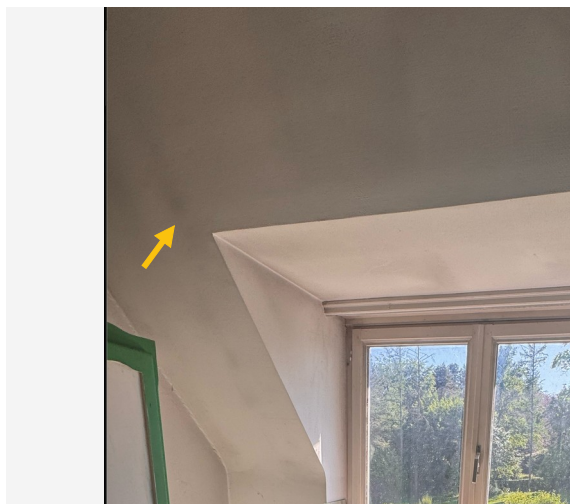
Gipsplaat met nietwaarneembare smeerlagen.

De deskundige kan geen uitspraak doen over onderliggende materialen. Daarvoor is destructief onderzoek nodig.

ook kon er geen afsmeerlaag worden vastgesteld ( alles was geschilderd)

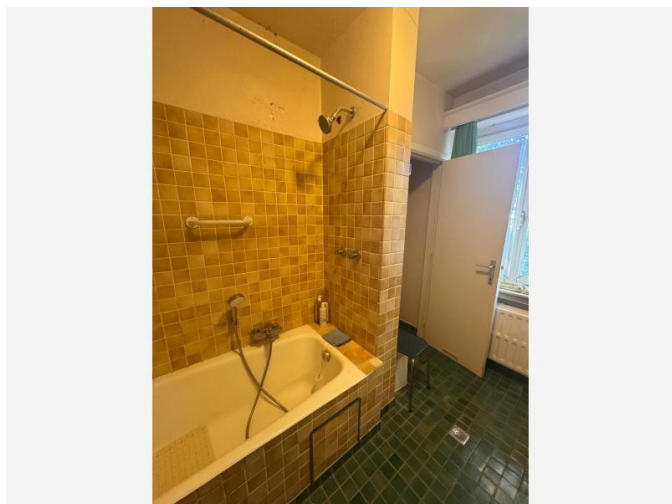
allicht lijm achter deze tegels, niet te bemonsteren zonder destructief onderzoek

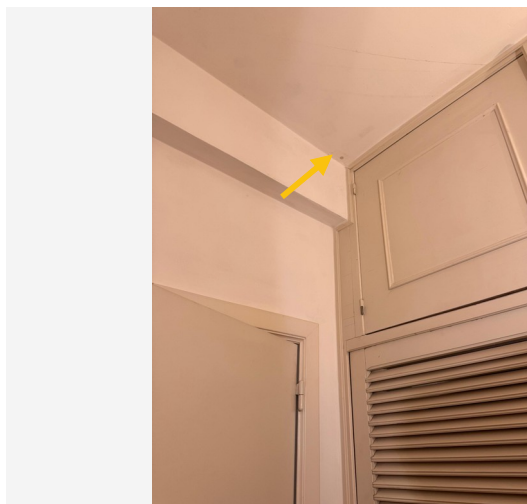
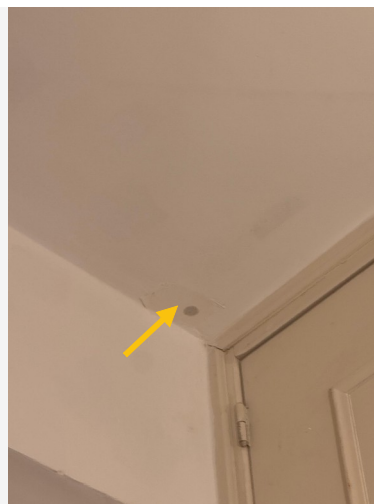
Geen asbest

| # | Type | Referentie | Resultaat |
|---|---|---|---|
| 7.1 | Mengmonster | Staal 4:Pleisterplafond keuken,toilet,bureau | Geen asbest |

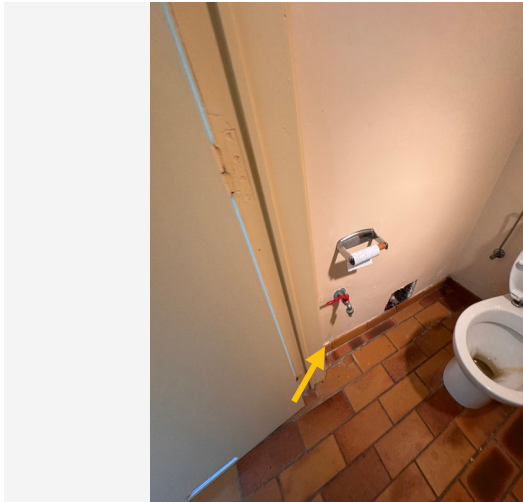
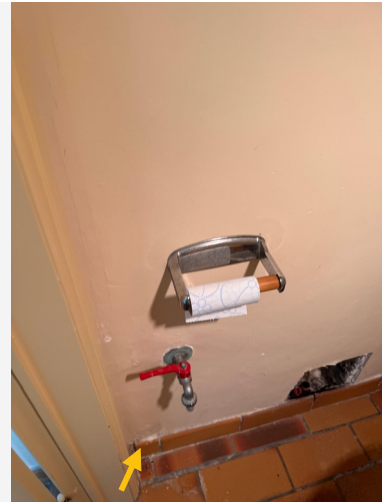
## Fiche 8: Pleisterwerk muren keuken, slaapkamer, toilet

Geen asbest

| # | Type | Referentie | Resultaat |
|---|---|---|---|
| 8.1 | Mengmonster | Staal 3:pleister muren keuken,slaapk.,toilet | Geen asbest |

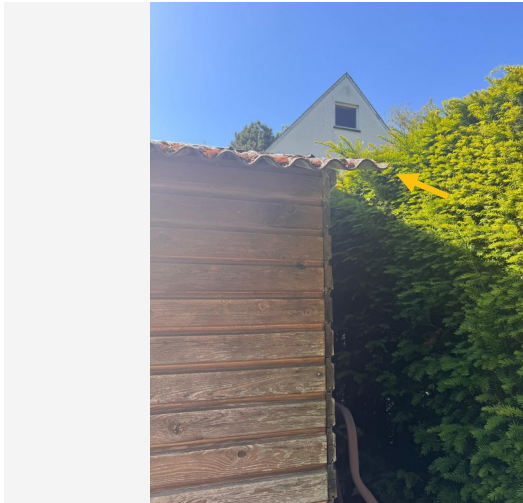
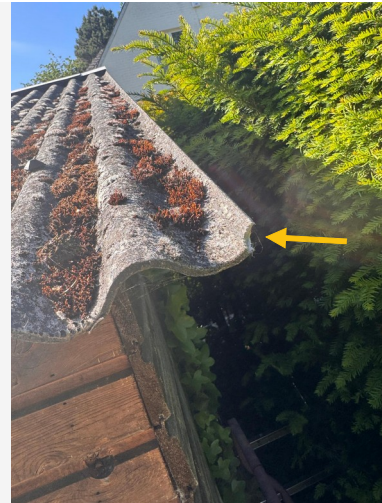
## Fiche 9: golfplaat dak vezelcement tuinhuis

Geen asbest

| # | Type | Referentie | Resultaat |
|---|---|---|---|
| 9.1 | Puntmonster | Staal 1 - Dak tuinhuis | Geen asbest |

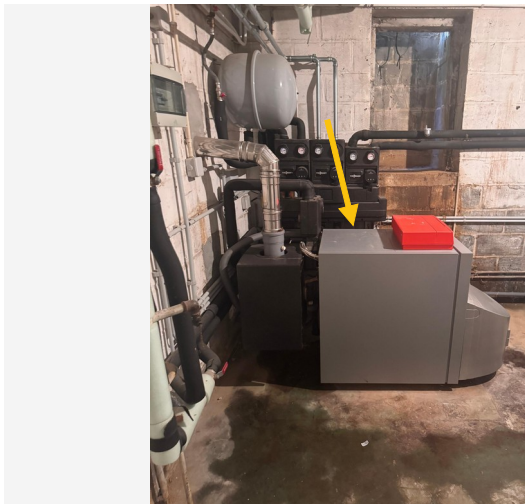
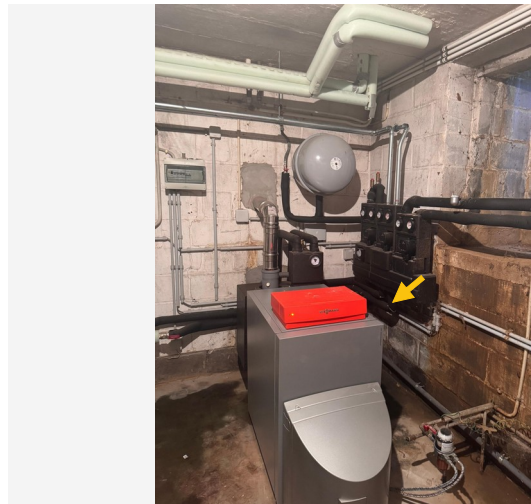
### Fiche 10: Recente mazoutketel

| Beschrijving | Notitie | Terug te vinden op plannen |
|---|---|---|
| Fiche 10: Recente mazoutketel | Mazoutketel is van een recent bouwjaar en volgens de literatuur bevat deze geen asbest . | - |

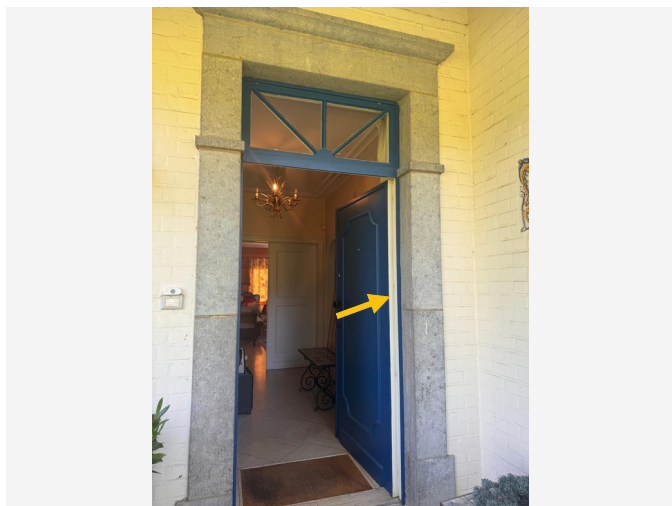
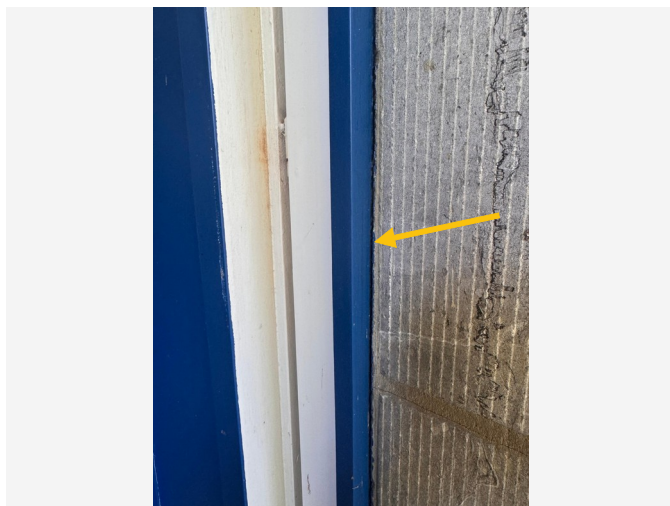
### Fiche 12: Afwerking tussen schrijnwerk en metselwerk ramen/deuren op buitenmuur

| Beschrijving | Notitie | Terug te vinden op plannen |
|---|---|---|
| Fiche 12: Afwerking tussen schrijnwerk en metselwerk ramen/deuren op buitenmuur | geen mastiek/afwerking tussen metselwerk en schrijnwerk ramen en deuren op de buitenmuur. | - |

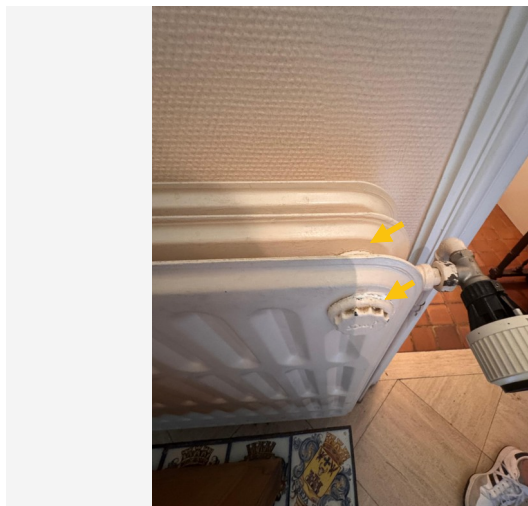
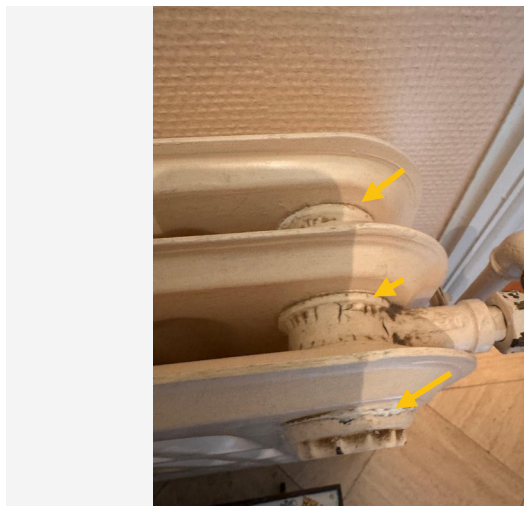
## Fiche 14: radiatoren bestaande uit gekoppelde panelen

| Beschrijving | Notitie | Terug te vinden op plannen |
|---|---|---|
| Fiche 14: radiatoren bestaande uit gekoppelde panelen | niet waarneembaar of vaststelbaar,<br><br>MOGELIJKS bevat deze radiator een asbestpakking maar evengoed niet, Deze radiator is veilig in gebruik. Maar let op bij demonteren . | - |
