Asbestinventarisatetest

Koeisteerthofdreef 16/2, 2640 Mortsel

Attestnummer : 20231025-000256.000

Uitgegeven op : 25.10.2023

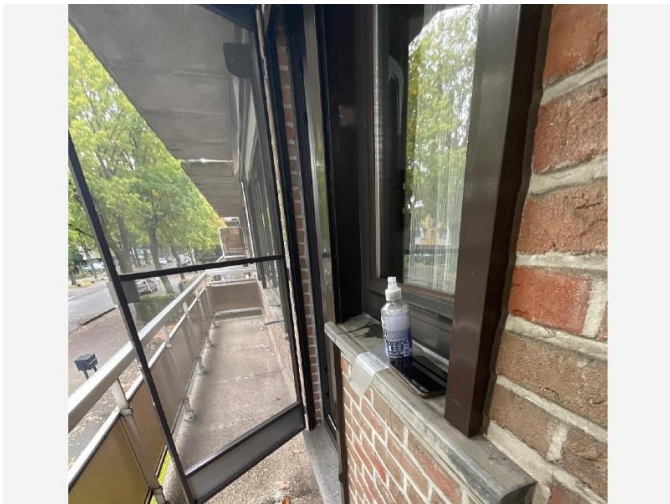
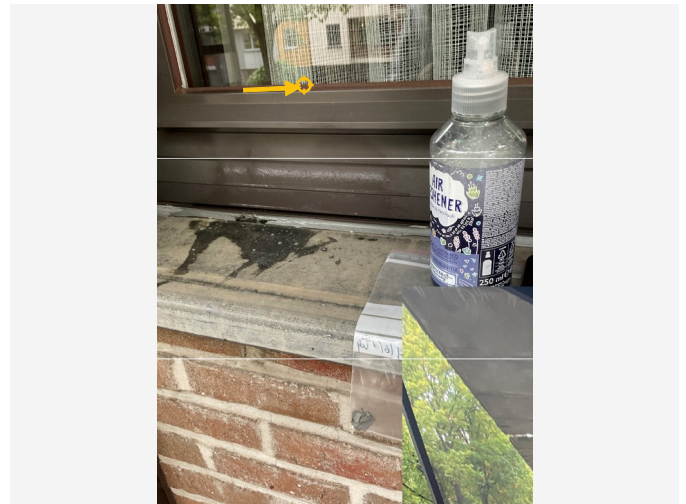
Het asbestmateriaal valt onder de mijlpaal van 2040.

Eindbeoordeling materiaalrisico	Laag materiaalrisico en/of verlaagde kans op vezelvrijgave
---------------------------------	--

#	Type	Referentie	Resultaat
1.1	Puntmonster	ID4	Chrysotiel

Beschrijving	Mastiek ramen
Omgeving	Grenst aan binnen- en buitenlucht
Primaire drager	Wandopening verticaal (raam, deur, ...)
Asbestmateriaal	In-situ afwerkingslagen - Pasta, stopverf, voegsel, stopsel, vulsel, mastiek, kitten, ...
Bindmiddel van asbestmateriaal	Kitten, mastiek, pasta
Gebondenheid op basis van bindmiddel	Hecht
Hoeveelheid (gewicht - aantal)	• 3,00 kg - 5 stuks

- Zorg voor een veilig beheer en verwijder dit asbestmateriaal wanneer het bij werken eenvoudig bereikbaar wordt. Controleer de toestand jaarlijks op wijzigingen.

- Eenvoudige handelingen: enkel door erkend asbestverwijderaar
Sterk aangeraden een erkend bedrijf voor afbraak of verwijderingswerken mbt asbest aan te stellen voor deze toepassing

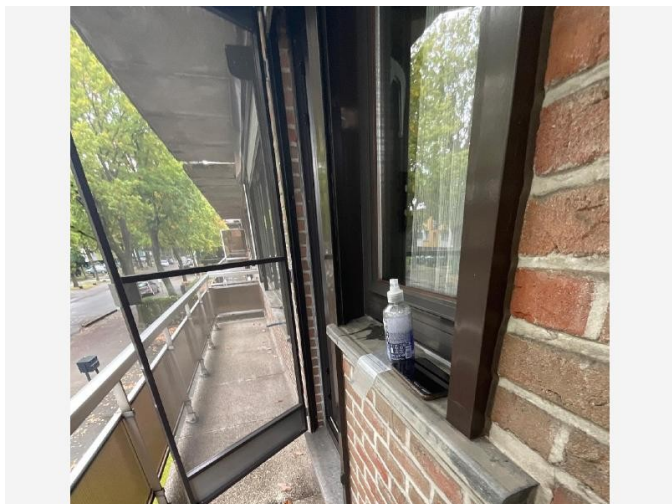
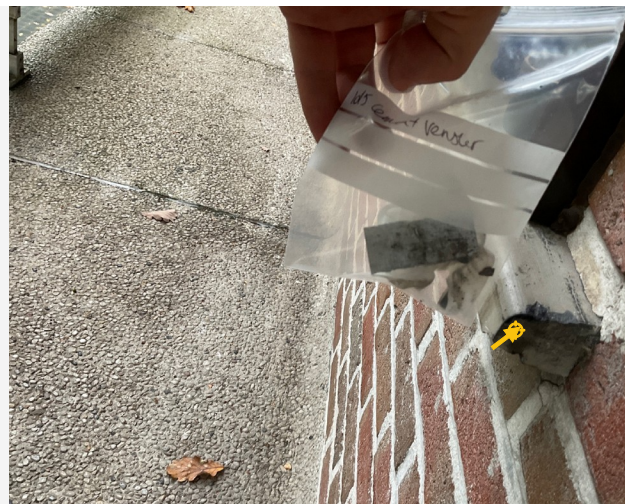
Het asbestmateriaal valt onder de mijlpaal van 2040.

Eindbeoordeling materiaalrisico	Laag materiaalrisico en/of verlaagde kans op vezelvrijgave
---------------------------------	--

#	Type	Referentie	Resultaat
2.1	Puntmonster	ID5	Chrysotiel

Beschrijving	Cement vensterbank
Omgeving	Grenst aan binnen- en buitenlucht
Primaire drager	Wandopening verticaal (raam, deur, ...)
Asbestmateriaal	Vensterbank
Bindmiddel van asbestmateriaal	Cement
Gebondenheid op basis van bindmiddel	Hecht
Hoeveelheid (gewicht - aantal)	• 50,00 kg - 4 stuks

- Zorg voor een veilig beheer en verwijder dit asbestmateriaal wanneer het bij werken eenvoudig bereikbaar wordt. Controleer de toestand jaarlijks op wijzigingen.

- Eenvoudige handelingen: enkel door erkend asbestverwijderaar
Sterk aangeraden een erkend bedrijf voor afbraak of verwijderingswerken mbt asbest aan te stellen voor deze toepassi

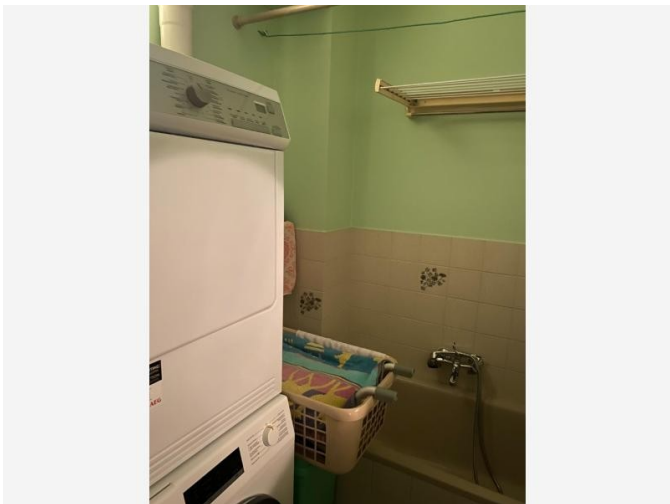
Vrije foto

Vroeger werd asbesthoudende tegellijm gebruikt zoals in badkamers, keukens en toiletten. Deze tegellijm werd voeger met een lijmkam opgezet, waarna de tegels werden vastgeplakt.

Is de woning gebouwd voor 1994 dan is er een vermoeden dat er gebruik is gemaakt van asbesthoudende tegellijm.

Identificatiemethode	Redelijk vermoeden
Primaire drager	Binnenwand
(Asbest)materiaal	In-situ afwerkingslagen - Lijm laag
Bindmiddel	Lijm
Gebondenheid bindmiddel	Hecht

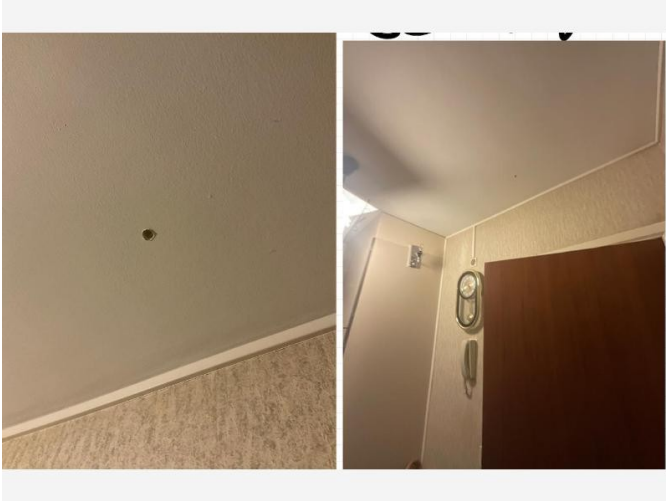
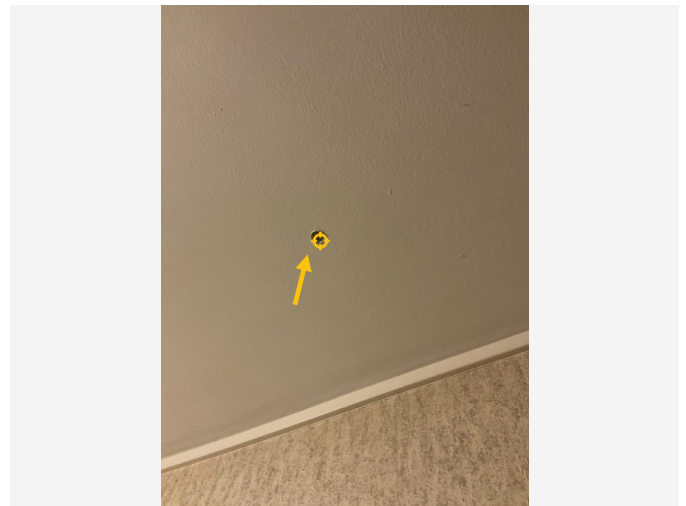
Fiche 4: Pleisterwerk plafond

Geen asbest

#	Type	Referentie	Resultaat
4.1	Puntmonster	ID2	Geen asbest

Beschrijving	Pleisterwerk plafond
Omgeving	Binnen
Primaire drager	Plafond
Bindmiddel van materiaal	Gips - kalk

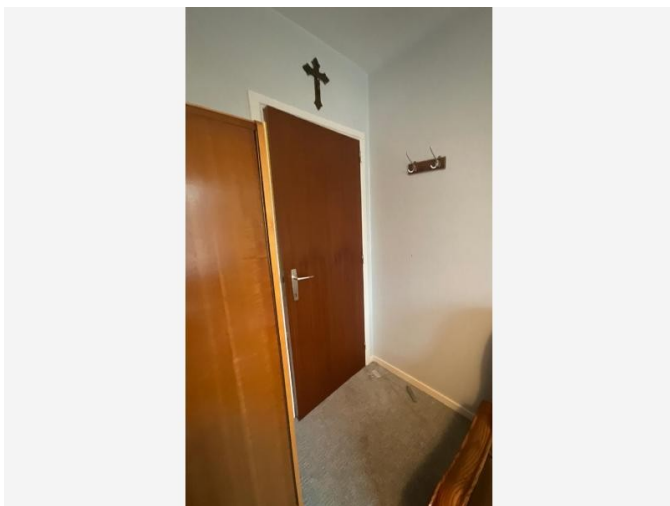
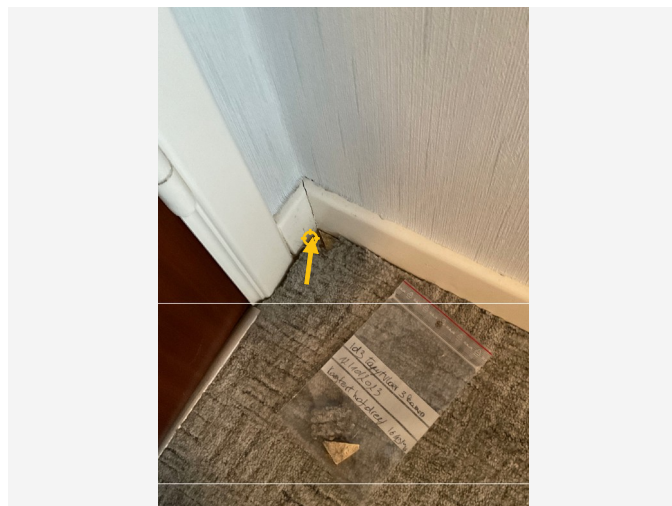
Geen asbest

#	Type	Referentie	Resultaat
5.1	Puntmonster	ID3	Geen asbest

Beschrijving	Lijmlaag tapijt
Omgeving	Binnen
Primaire drager	Vloer
Bindmiddel van materiaal	Lijm

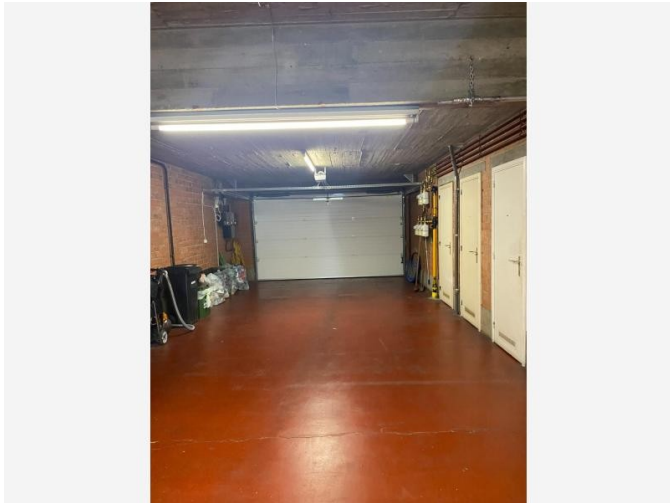
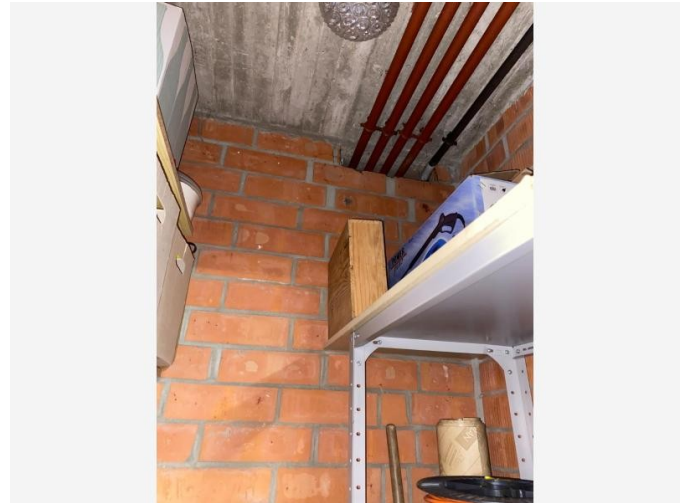
Fiche 6: Beton constructie (garage)

Geen asbest

Beschrijving	Beton constructie (garage)
Omgeving	Binnen
Primaire drager	Fundering-draagstructuur (horizontaal, verticaal)
Identificatiemethode	Vaststelling zonder monstername
Destructieve handeling voor identificatie	Nee
Opmerking	De garage is opgebouwd met betonbalken en heeft snelbouwstenen als scheidingswanden.

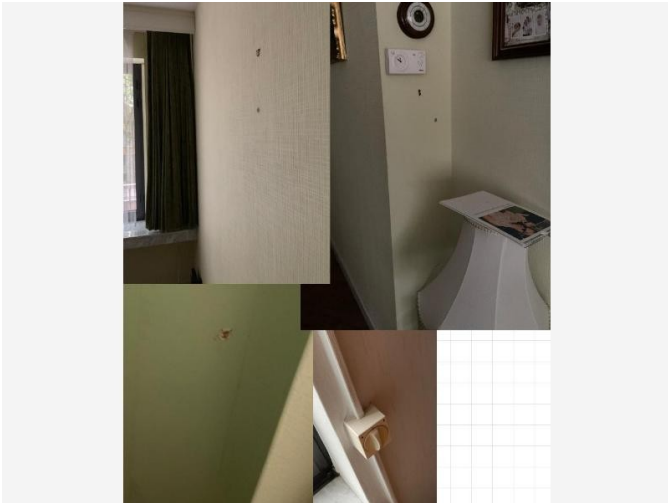
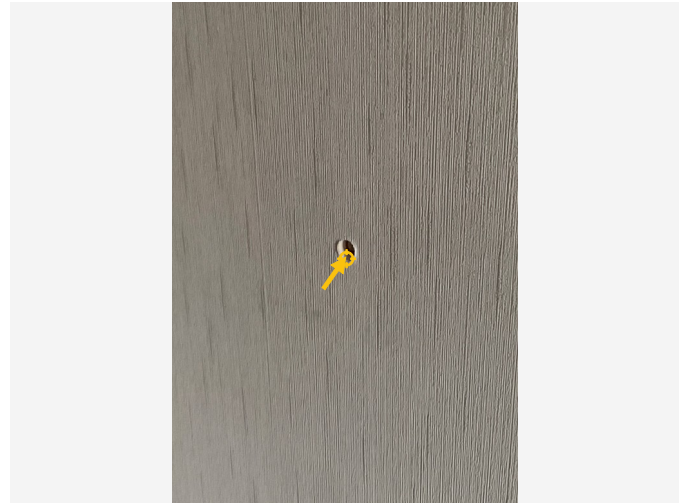
Geen asbest

#	Type	Referentie	Resultaat
7.1	Puntmonster	ID1	Geen asbest

Beschrijving	Pleisterwerk muur
Omgeving	Binnen
Primaire drager	Binnenwand
Bindmiddel van materiaal	Gips - kalk

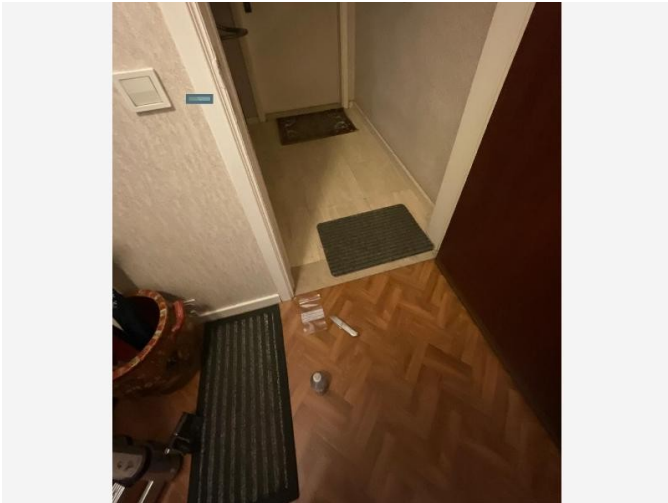
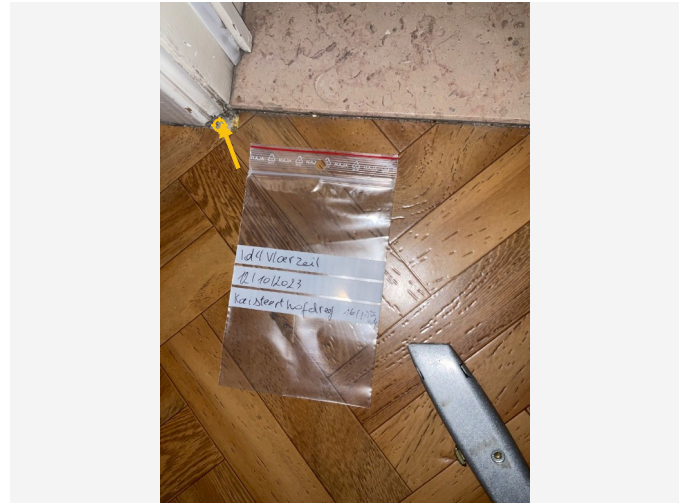
Geen asbest

#	Type	Referentie	Resultaat
8.1	Puntmonster	ID4.	Geen asbest

Beschrijving	Vinyl vloerzeil
Omgeving	Binnen
Primaire drager	Vloer
Bindmiddel van materiaal	Kunststof of -hars
