Asbestinventarisatetest

Drie Eikenstraat 140/3, 2650 Edegem

Attestnummer : 20240131-000063.000

Uitgegeven op : 31.01.2024

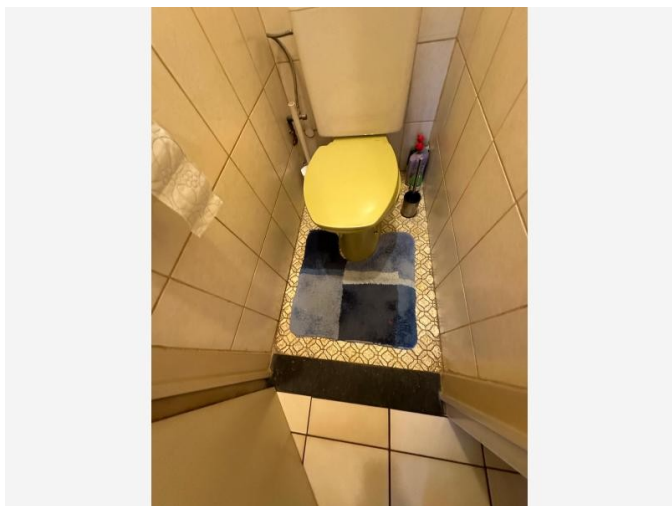
Asbesthoudende tegellijm werd gebruikt in badkamers, keukens en toiletten.

Is de woning gebouwd voor 1994 dan is er een vermoeden dat er gebruik is gemaakt van asbesthoudende tegellijm.

De tegellijm volledig bedekt is door de geplaatste tegels, waardoor het niet mogelijk is om een volledige risicoanalyse uit te voeren. Het ontbreken van directe toegang tot de tegellijm bemoeilijkt het grondig beoordelen van de potentiële risico's die verband houden met ASBEST.

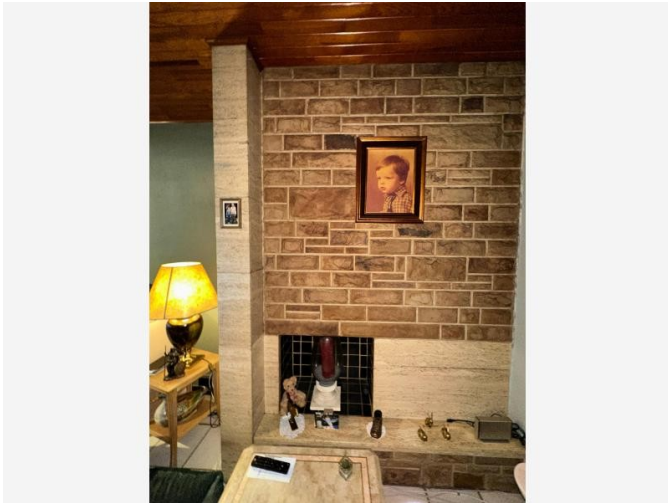
Asbesthoudende tegellijm werd gebruikt in badkamers, keukens en toiletten.

Is de woning gebouwd voor 1994 dan is er een vermoeden dat er gebruik is gemaakt van asbesthoudende tegellijm.

De tegellijm volledig bedekt is door de geplaatste tegels, waardoor het niet mogelijk is om een volledige risicoanalyse uit te voeren. Het ontbreken van directe toegang tot de tegellijm bemoeilijkt het grondig beoordelen van de potentiële risico's die verband houden met ASBEST.

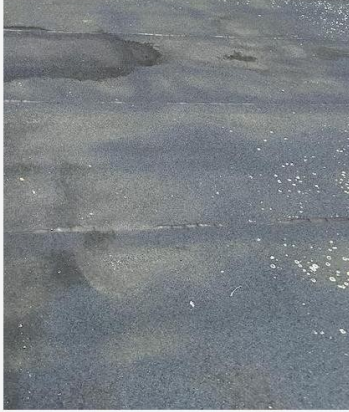
Roofing op het plat dak is een gemeenschappelijke toepassing. Gezien men niet weet of het dak vernieuwd doorheen de jaren, bestaat de kans riel dat deze toepassing asbesthoudend is.

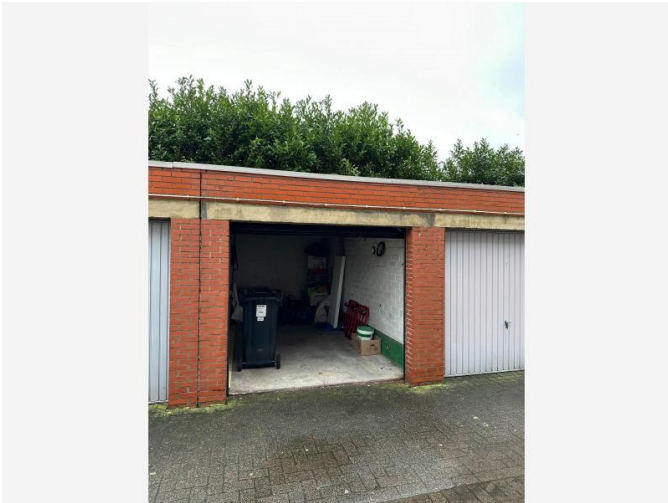
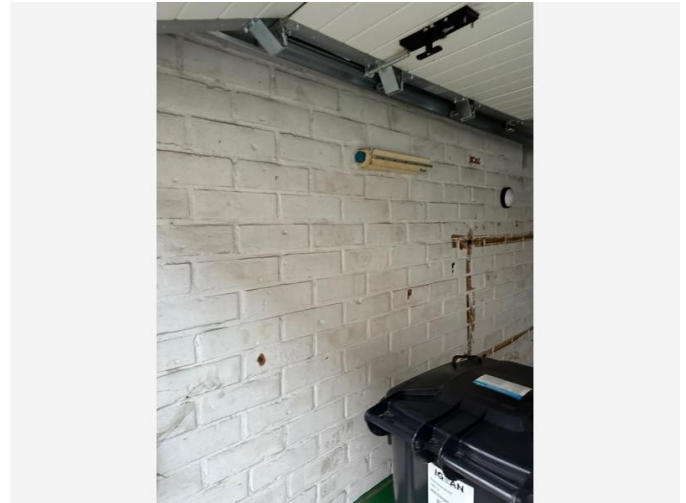
Fiche 4: Garage constructie

Geen asbest

Opmerking	<p>Garagebox is opgebouwd rond een stevige draagstructuur bestaande uit betonkolommen en een raster van betonbalken.</p> <p>Binnenin de garageboxen worden snelbouwstenen gebruikt als scheidingswanden tussen verschillende garages.</p> <p>Roofing dak is gemeenschappelijk.</p>
------------------	--

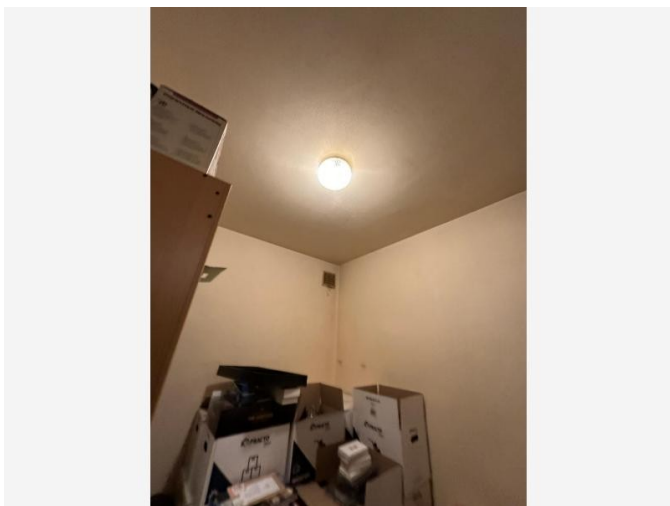
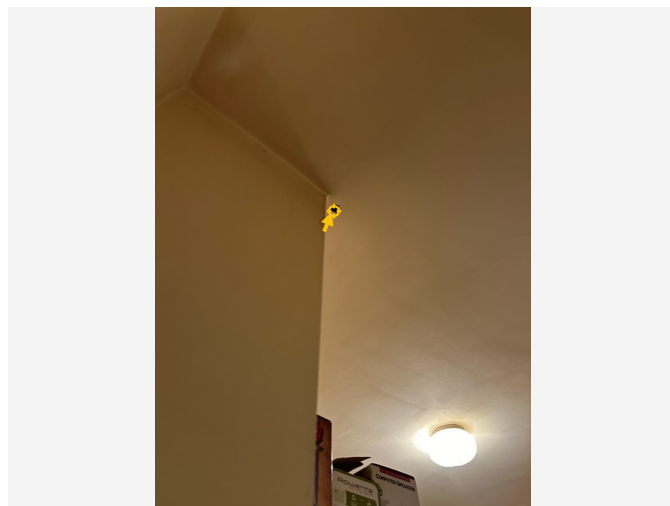
Geen asbest

#	Type	Referentie	Resultaat
5.1	Puntmonster	ID2	Geen asbest

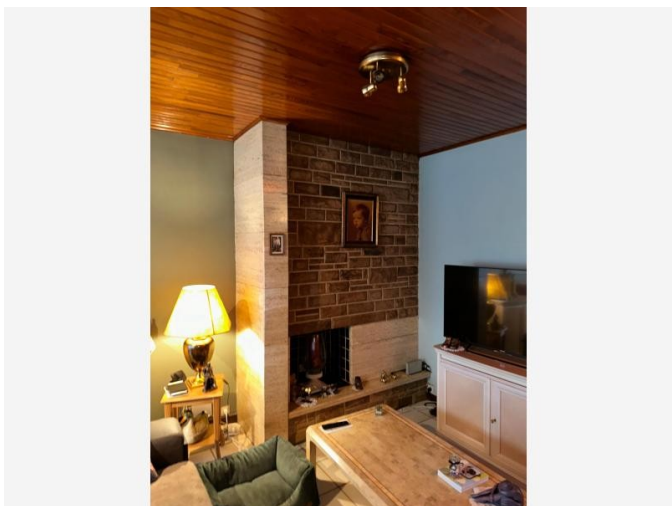
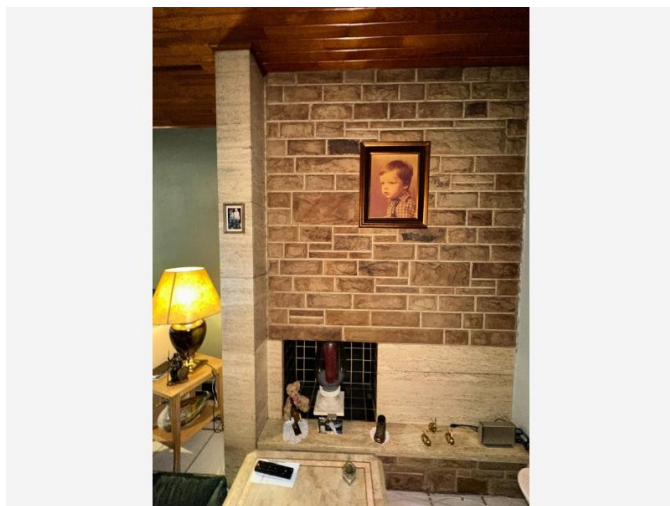
Geen asbest

#	Type	Referentie	Resultaat
6.1	Puntmonster	ID3	Geen asbest

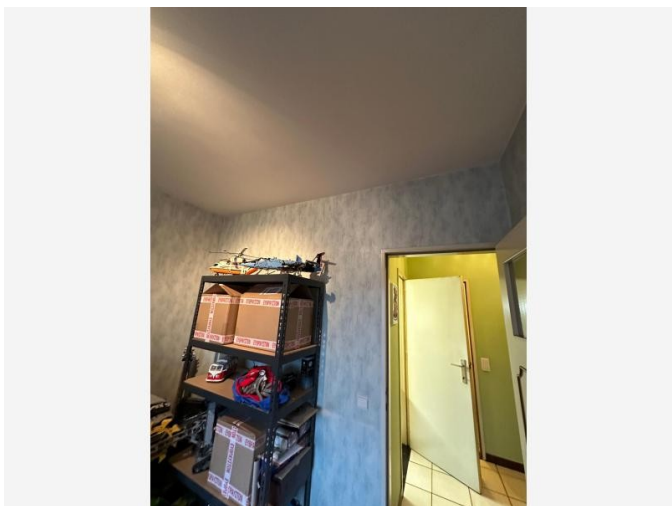
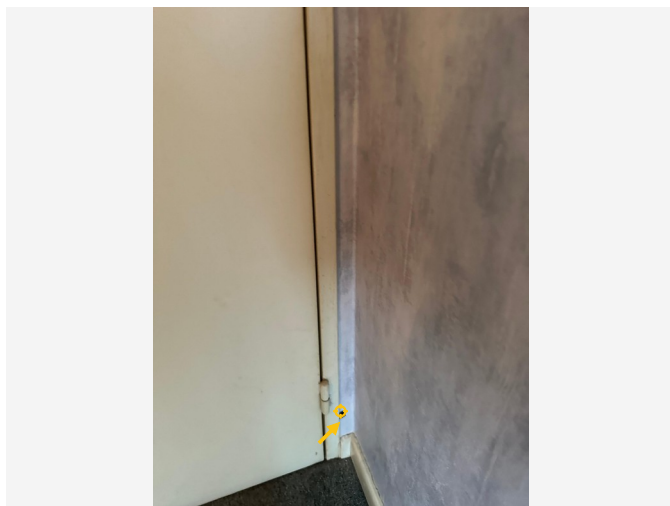
Geen asbest

#	Type	Referentie	Resultaat
7.1	Puntmonster	ID1	Geen asbest
