# Asbestinventarisatetest

Molenlei 299/1, 2650 Edegem

Attestnummer : 20240218-000226.000

Uitgegeven op : 18.02.2024

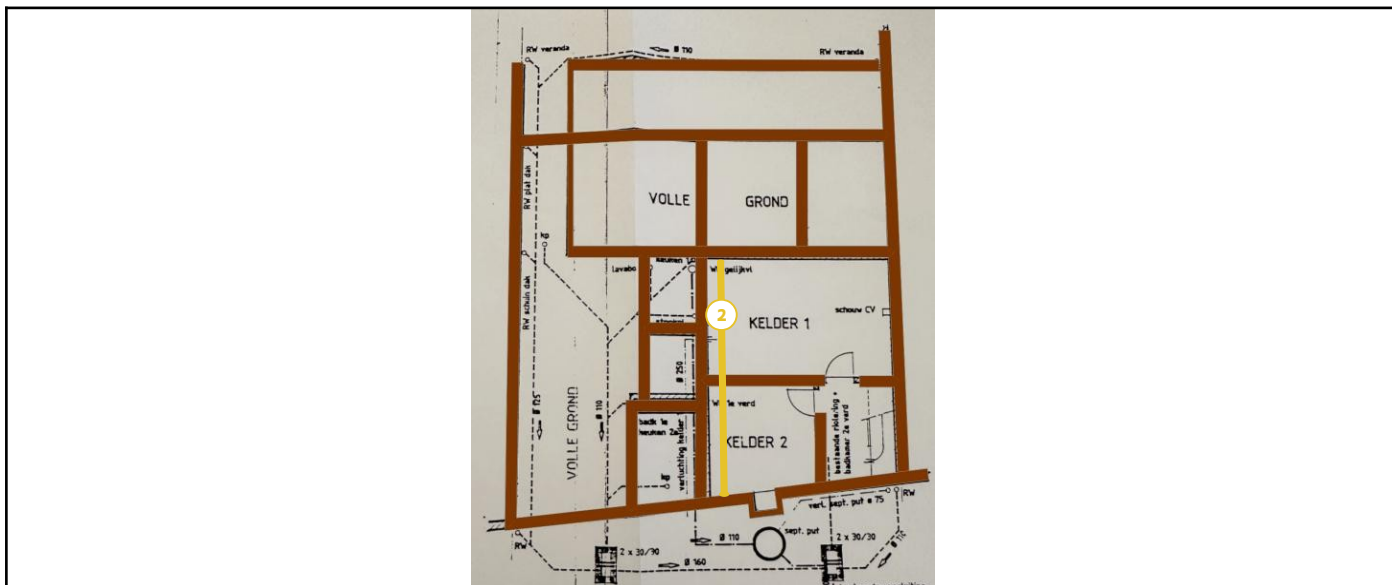
# Plan 1.1: Grondplan kelder

Beschrijving	Type	Actie
2. Rioleringsbuis (kelder)	Asbestmateriaal	Zorgvuldig beheren

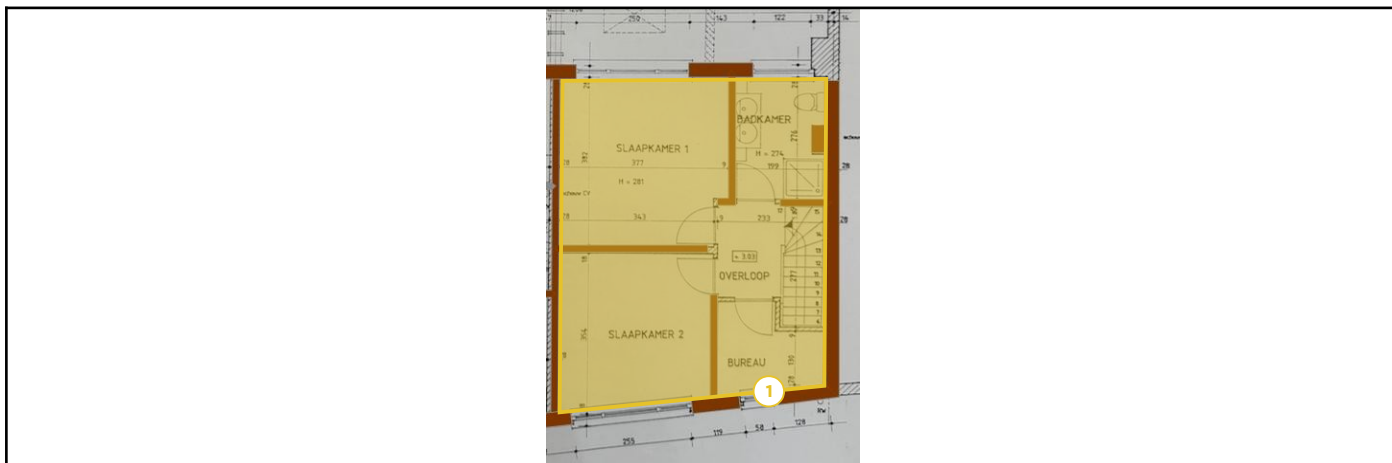
## Plan 1.5: Grondplan verdieping 1

Beschrijving	Type	Actie
1. Onderdak platen (Menuiserite)	Asbestmateriaal	Zorgvuldig beheren

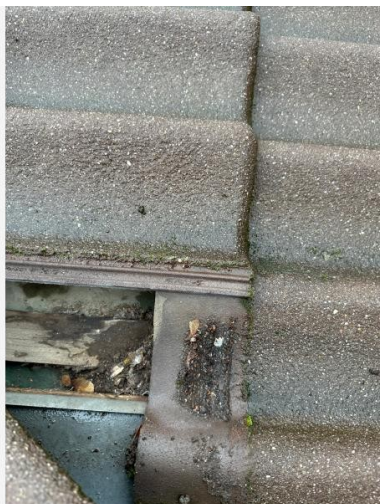
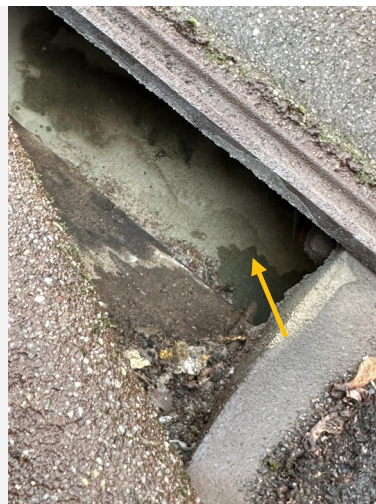
Het asbestmateriaal valt onder de mijlpaal van 2040.

Eindbeoordeling materiaalrisico	Zeer laag materiaalrisico en/of zeer lage kans op vezelvrijgave
---------------------------------	---

Gebondenheid	Categorie 1: hechtgebonden in oorsprong
Asbestsoort (vezeltype)	Alleen chrysotiel
Asbestconcentratie	Laag (< 50%)
Afschermingsgraad van het gehele materiaal	Stootvaste afscherming of omkasting
Toestand van het materiaal	Onbeschadigd, niet verweerd

Beschrijving	Onderdak platen (Menuiserite)
Omgeving	Grenst aan binnen- en buitenlucht
Primaire drager	Schuin dak
Asbestmateriaal	Plaat, paneel, tablet - Type Menuiserite
Bindmiddel van asbestmateriaal	Cement
Gebondenheid op basis van bindmiddel	Hecht
Hoeveelheid (oppervlakte - dikte - aantal)	• 160,00 m <sup>2</sup> - 0,50 cm - 1 stuk
Totaal volume	0,80 m <sup>3</sup>
Eenvoudig bereikbaar	Ja
Bevestigingswijze	<ul style="list-style-type: none"><li>• Geklemd</li><li>• Genageld, geniet</li></ul>

<b>Identificatiemethode</b>	Vaststelling zonder monstername
<b>Destructieve handeling voor identificatie</b>	Nee
<b>Opmerking</b>	<p>Menuiserite is de productnaam van vezelcementplaten van fabrikant Eternit. De platen worden toegepast als stijf onderdak, voor bescherming tegen de indringing van stuifsnieuw, vocht en wind.</p> <p>Gezien bouwjaar van de woning bestaat de kans groot dat het onderdak uit asbest bestaat.</p> <p>Aangegeven hoeveelheden en gewichten berusten louter op een grove inschatting en kunnen niet gebruikt worden in het kader van een meetstaat voor werken</p>

- Zorg voor een veilig beheer. Vermijd het beschadigen van het asbestmateriaal. Controleer de toestand jaarlijks op wijzigingen.

- Eenvoudige handelingen: enkel door erkend asbestverwijderaar  
Zie info:<https://ovam.vlaanderen.be/asbest-verwijderen-of-niet>

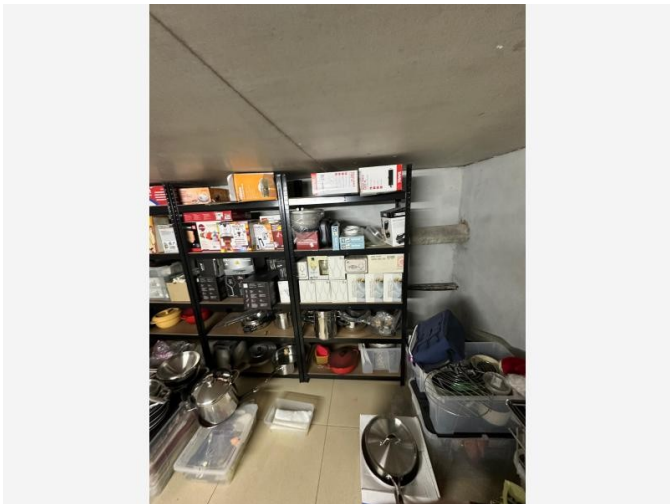
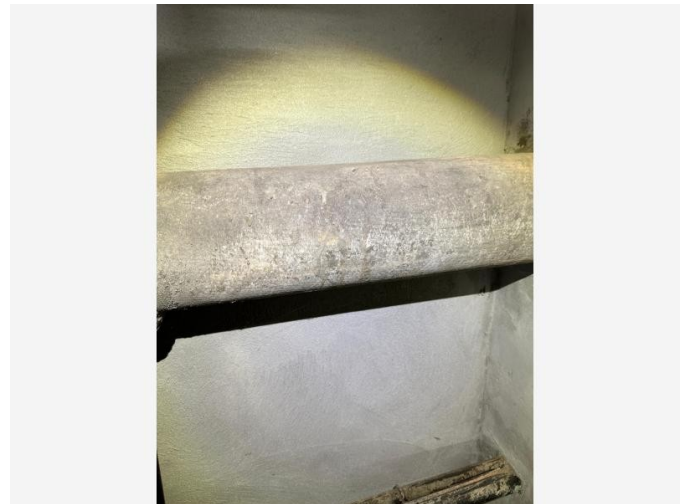
Het asbestmateriaal valt onder de mijlpaal van 2040.

Eindbeoordeling materiaalrisico	Laag materiaalrisico en/of verlaagde kans op vezelvrijgave
---------------------------------	--

Gebondenheid	Categorie 1: hechtgebonden in oorsprong
Asbestsoort (vezeltype)	Alleen chrysotiel
Asbestconcentratie	Laag (< 50%)
Afschermingsgraad van het gehele materiaal	Geheel of deels (ook) vrij aan binnenluchtstromen
Toestand van het materiaal	Licht beschadigd, licht verweerd. Intact materiaal type Pical – asbestboard of categorie III 'gebondenheid'

Beschrijving	Rioleringsbuis (kelder)
Omgeving	Binnen
Primaire drager	Infrastructuur hemelwater (opvang en afvoer)
Asbestmateriaal	Buis, koker, leiding, pijp, doorvoer
Bindmiddel van asbestmateriaal	Cement
Gebondenheid op basis van bindmiddel	Hecht
Hoeveelheid (lengte - omtrek - dikte - aantal)	<ul style="list-style-type: none"><li>• 12,00 m - 46,00 cm - 1,50 cm - 1 stuk</li></ul>
Totaal volume	0,083 m <sup>3</sup>
Eenvoudig bereikbaar	Ja
Bevestigingswijze	<ul style="list-style-type: none"><li>• Verlijmd, ingegoten, versmeerd</li></ul>

- Zorg voor een veilig beheer. Vermijd het beschadigen van het asbestmateriaal. Controleer de toestand jaarlijks op wijzigingen.

- Eenvoudige handelingen: enkel door erkend asbestverwijderaar  
Zie info:<https://ovam.vlaanderen.be/asbest-verwijderen-of-niet>

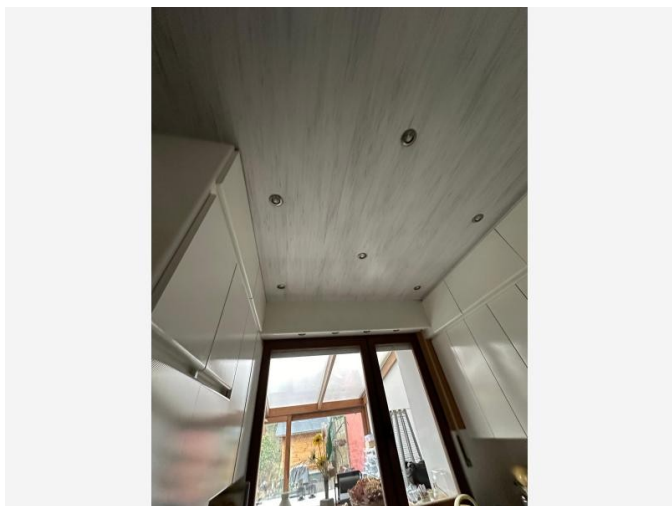
Vrije foto

Gybroc-platen, ook wel bekend als gipsplaten of gipskartonplaten, zijn platen die bestaan uit een kern van gips, die aan beide zijden is bekleed met karton. Sterk vermoeden dat gybroc platen werden gebruikt door heel de woning.

Identificatiemethode	Vaststelling & expertise (niet-asbestverdacht)
Primaire drager	Plafond
(Asbest)materiaal	Dak- en gevelbekleding - Plaat
Bindmiddel	Gips - kalk
Gebondenheid bindmiddel	Niet-hechtgebonden

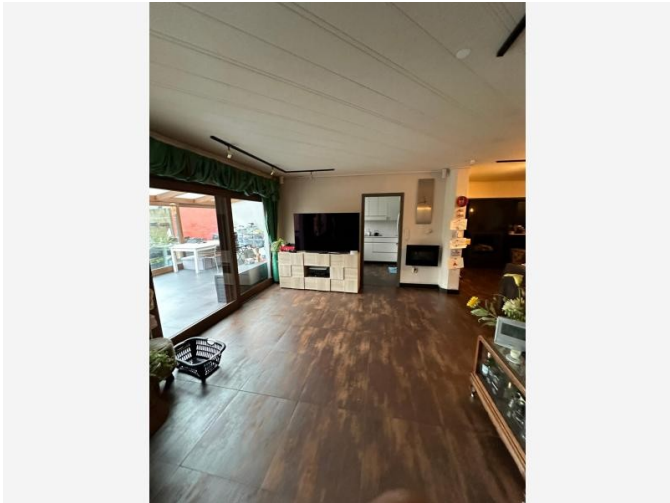
Vrije foto

Identificatiemethode	Redelijk vermoeden
Primaire drager	Vloer
(Asbest)materiaal	In-situ afwerkingslagen - Lijm laag
Bindmiddel	Lijm
Gebondenheid bindmiddel	Hecht

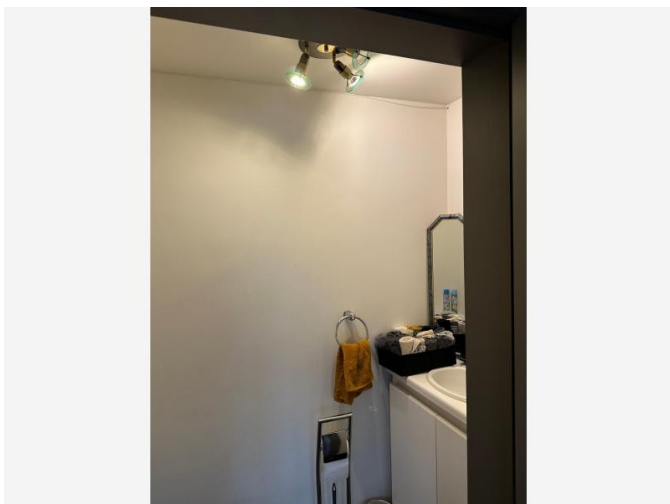
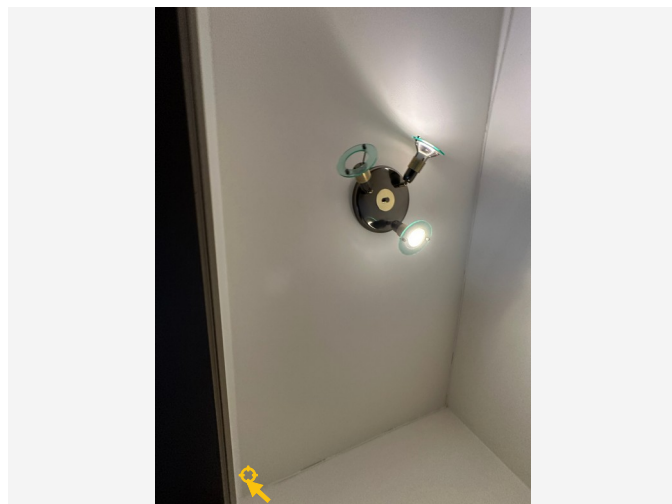
Geen asbest

#	Type	Referentie	Resultaat
5.1	Mengmonster	ID2	Geen asbest

Beschrijving	Pleisterwerk plafond (GV) toilet
Omgeving	Binnen
Primaire drager	Plafond
Bindmiddel van materiaal	Gips - kalk

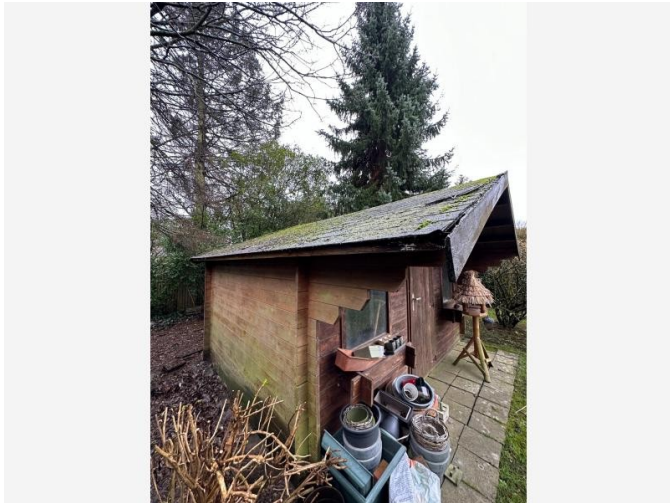
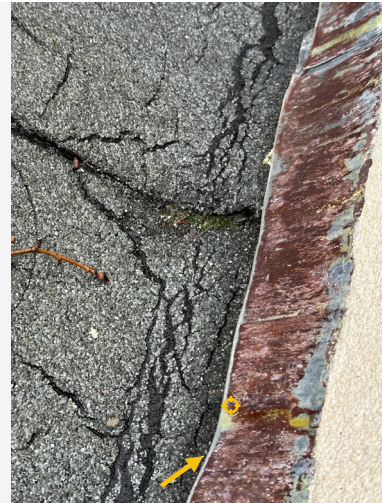
## Fiche 6: Roofing dak (PLAT) + tuinhuisje

Geen asbest

#	Type	Referentie	Resultaat
6.1	Mengmonster	ID3	Geen asbest

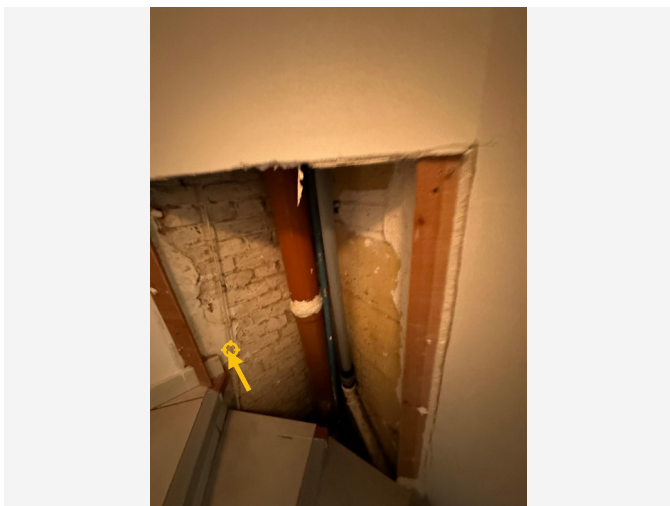
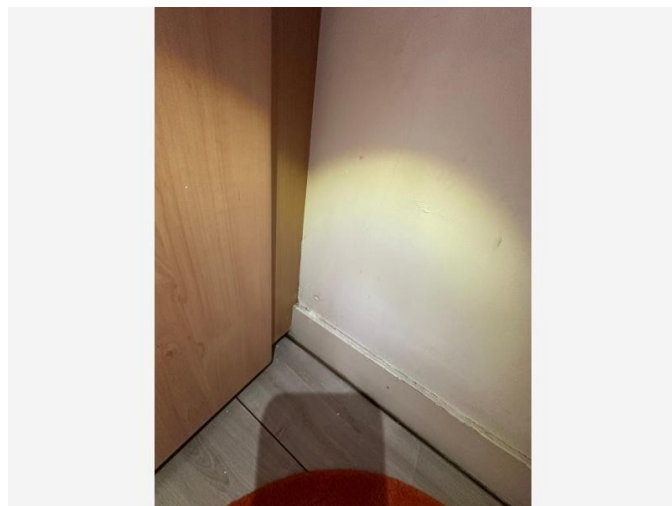
Geen asbest

#	Type	Referentie	Resultaat
7.1	Mengmonster	ID1	Geen asbest

Beschrijving	Pleisterwerk muur GV + V1
Omgeving	Binnen
Primaire drager	Binnenwand
