Asbestinventarisatetest

Ommeganckstraat 9, 2018 Antwerpen

Attestnummer : 20231003-000585.000

Uitgegeven op : 03.10.2023

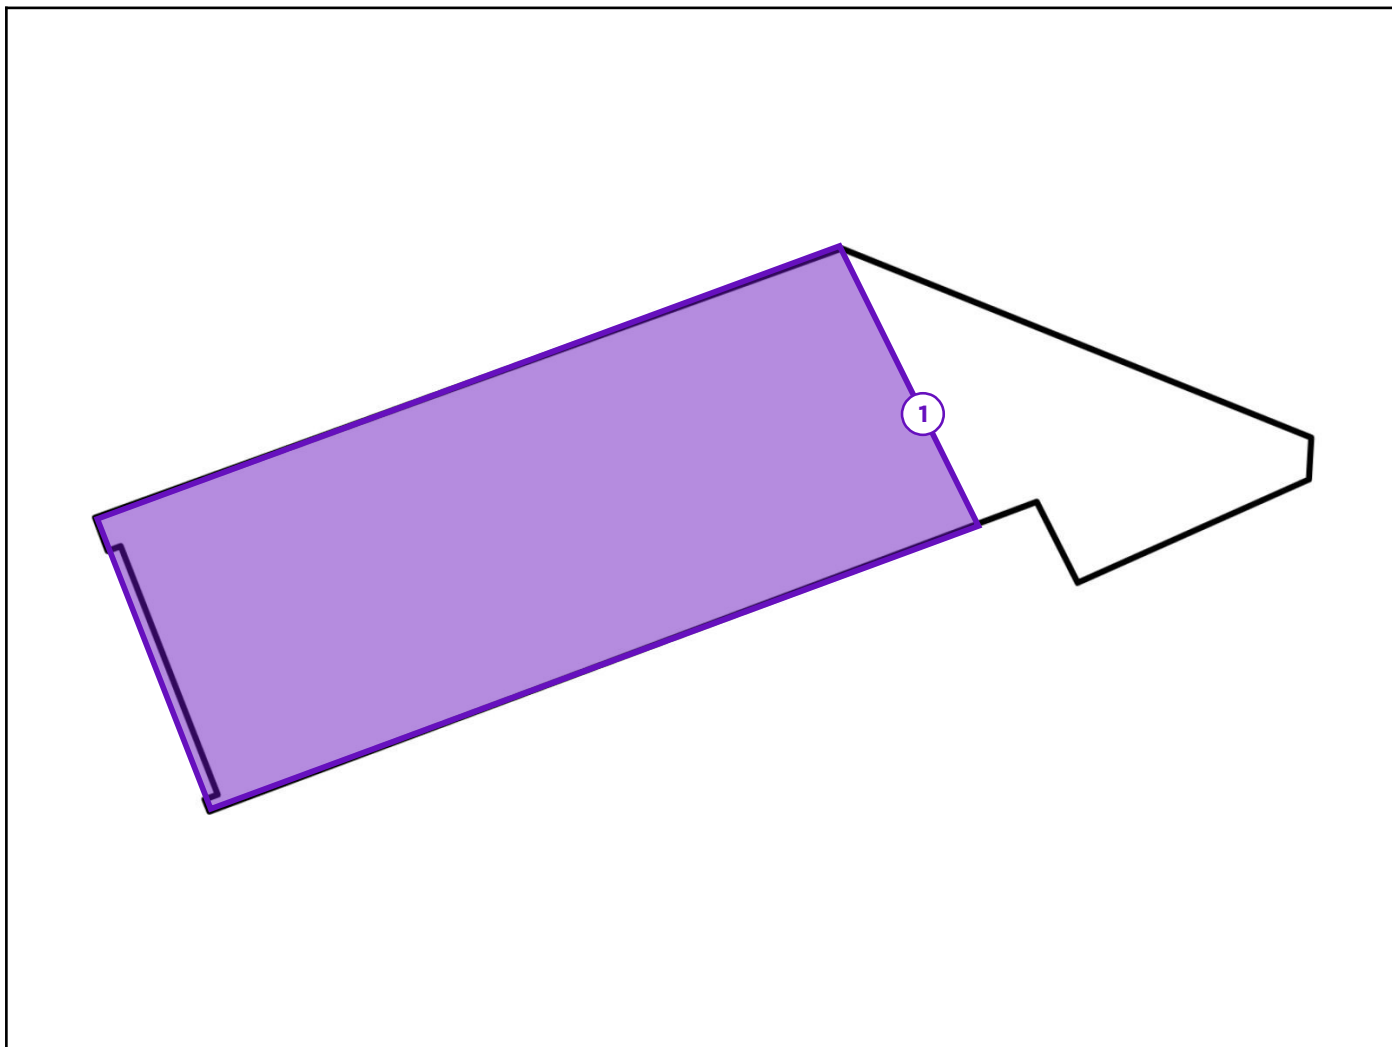
Plan 1.7: Hoofdgebouw plan

Beschrijving	Type	Actie
1. Plat dak	Beperking	-

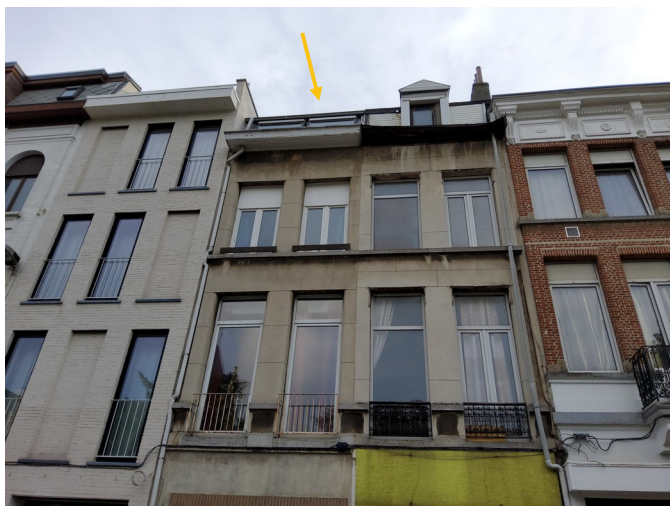
Situeringfoto

Permanente beperking

Reden: Het te onderzoeken materiaal situeert zich hoger dan 3,50 m te rekenen vanaf een veilige ondergrond

Uitleg van de asbestdeskundige: Het plat dak is niet toegankelijk. Vandaar voorbehoud voor eventueel asbesthoudende materialen in de volledige dakopbouw.

Bij eventuele renovatie- of afbraakwerken is hier de nodige aandacht aan te besteden!

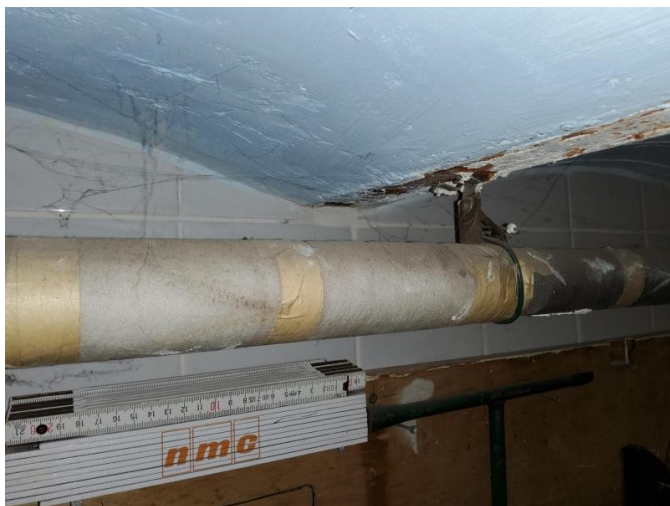
Vrije foto

De leidingisolatie in de kelder bestaat uit mousse dewelke niet-asbestverdacht is.

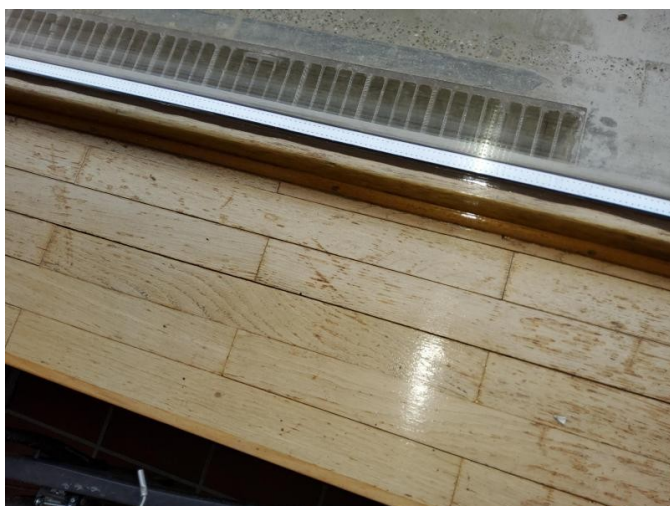
Vrije foto

Het buitenschrijnwerk bestaat uit hout met dubbele beglazing. Er zijn geen asbesthoudende materialen op het buitenschrijnwerk aanwezig.

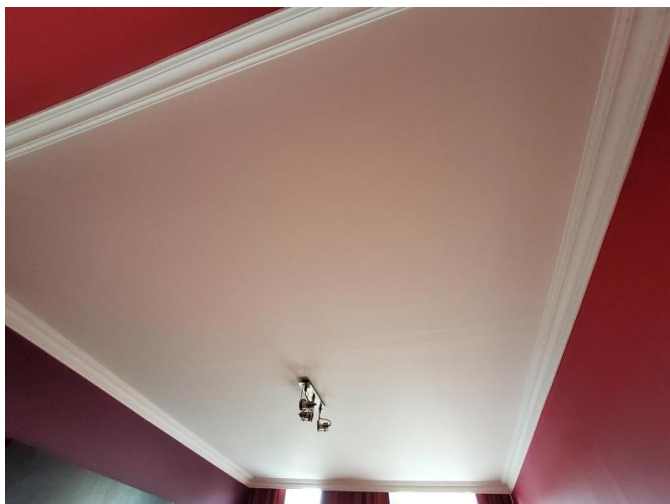
Vrije foto

De kroonlijsten op het plafond van de eerste verdieping bestaan uit isomo. Deze zijn niet-asbestverdacht. Dit is duidelijk zichtbaar aan de naden tussen 2 verschillende prefab elementen.

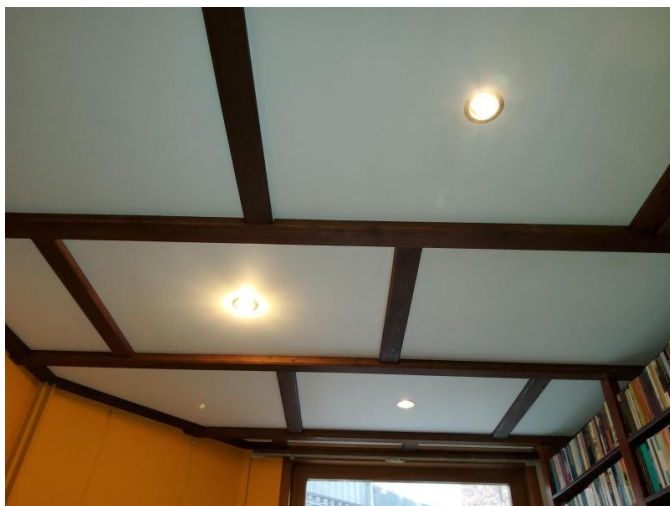
Vrije foto

Het vals plafond op de gelijkvloerse verdieping bestaat volledig uit hout. Dit is niet-asbestverdacht.

Bij eventuele renovatie- of afbraakwerken moet de nodige aandacht besteed worden aan eventuele asbesthoudende materialen onder dit plafond.

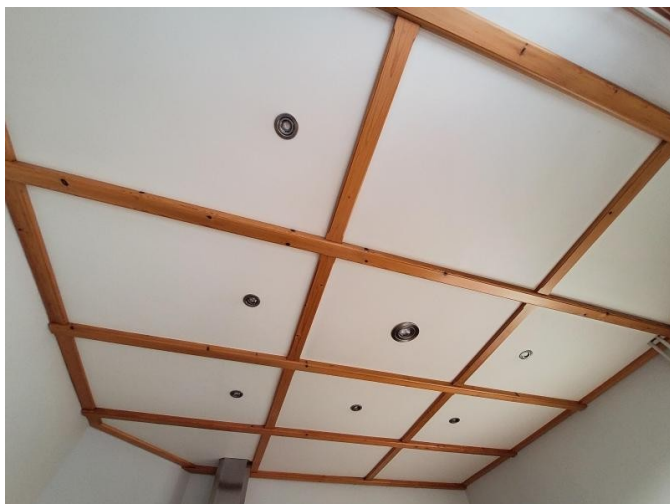
Vrije foto

Het vals plafond in de kamer vooraan op de tweede verdieping bestaat uit hout. Deze is niet-asbestverdacht.

Bij eventuele renovatie- of afbraakwerken is hieraan de nodige aandacht te besteden op eventueel asbesthoudende materialen onder dit plafond.

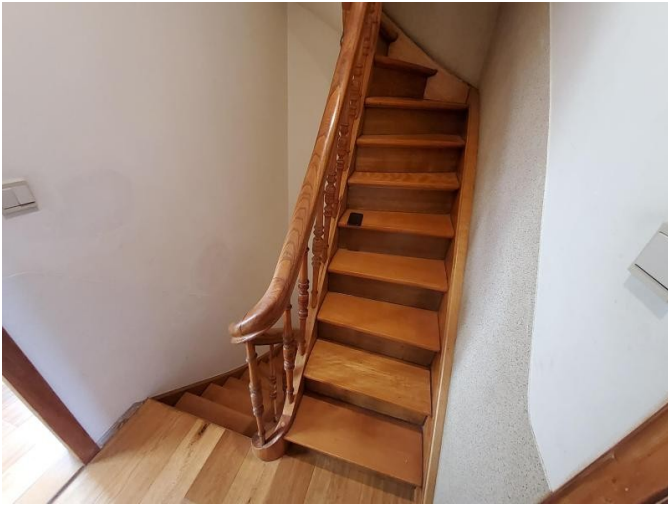
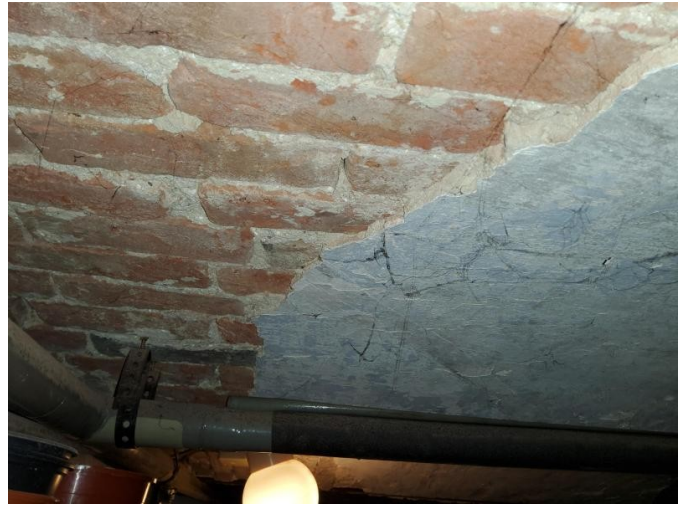
Fiche 7: Bezetting asbestvrij

Geen asbest

#	Type	Referentie	Resultaat
7.1	Mengmonster	E-23-054666/01	Geen asbest

Primaire drager	Binnenwand
Bindmiddel van materiaal	Gips - kalk
Gebondenheid op basis van bindmiddel	Niet-hechtgebonden
Hoeveelheid (oppervlakte - dikte - aantal)	• 325,00 m ² - 1,00 cm - 1 stuk
Totaal volume	3,25 m ³
Identificatiemethode	Vaststelling met monstername
Destructieve handeling voor identificatie	Nee
Opmerking	De bezetting werd op toelaatbare plaatsen bemonsterd. Voor eventuele afbraak- of renovatiewerken is bijkomende staalname aangewezen.
