Asbestinventarisatetest

Oudstrijderslaan 75, 2660 Antwerpen

Attestnummer : 20240317-000010.001

Uitgegeven op : 17.03.2024

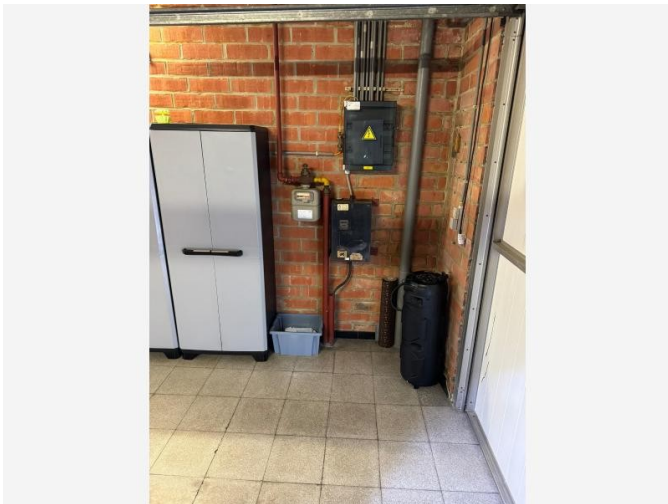
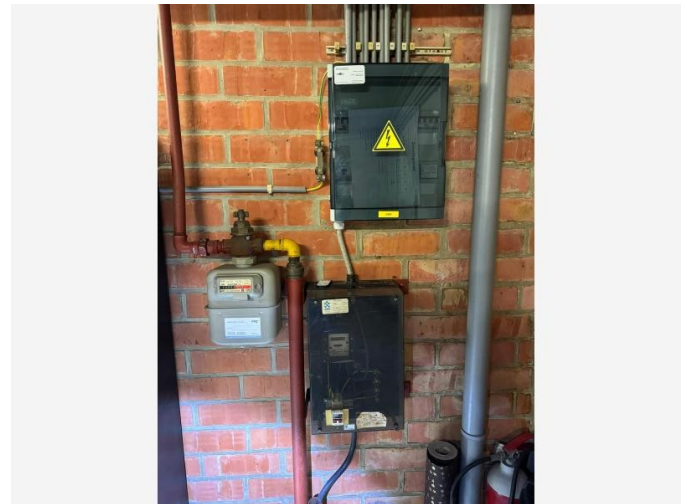
Eindbeoordeling materiaalrisico	Zeer laag materiaalrisico en/of zeer lage kans op vezelvrijgave
---------------------------------	---

Gebondenheid	Categorie 1: hechtgebonden in oorsprong
Asbestsoort (vezeltype)	Crocidoliet aanwezig
Asbestconcentratie	Laag (< 50%)
Afschermingsgraad van het gehele materiaal	Stootvaste afscherming of omkasting
Toestand van het materiaal	Onbeschadigd, niet verweerd

Beschrijving	Bakeliet zekeringkast (maatschappij)
Omgeving	Binnen
Primaire drager	Communicatie en elektrische infrastructuur en uitrusting
Asbestmateriaal	Plaat, paneel, tablet - Type Bakeliet
Bindmiddel van asbestmateriaal	Kunststof of -hars
Gebondenheid op basis van bindmiddel	Hecht
Hoeveelheid (oppervlakte - dikte - aantal)	• 0,30 m ² - 2,00 cm - 1 stuk
Totaal volume	0,006 m ³

Eenvoudig bereikbaar	Ja
Bevestigingswijze	<ul style="list-style-type: none">• Geschroefd
Identificatiemethode	Vaststelling zonder monstername
Destructieve handeling voor identificatie	Nee
Opmerking	Eigendom van energiemaatschappij of Fluvius. Onderhoud en verwijdering door hun diensten.

- Zorg voor een veilig beheer en verwijder dit asbestmateriaal wanneer het bij werken eenvoudig bereikbaar wordt. Controleer de toestand jaarlijks op wijzigingen.

- Eenvoudige handelingen: mag via doe-het-zelf of door werknemer(s) met opleidingsattest eenvoudige handelingen
Weinig tot geen risico op vrijkomen van vezels mtis het correct verwijderen zonder breken.

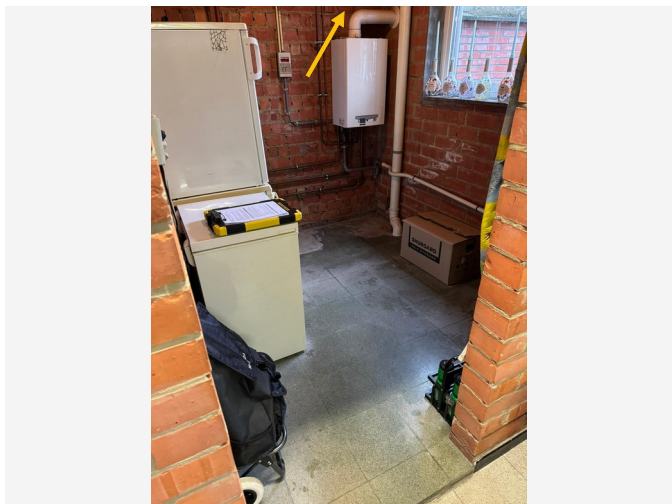
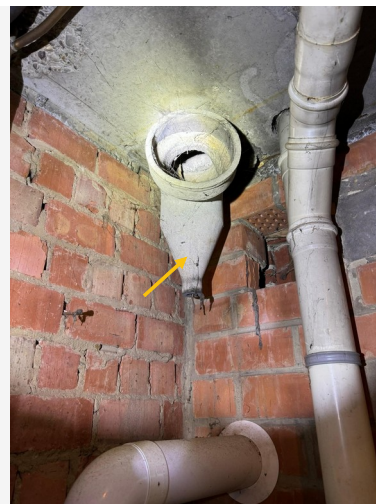
Eindbeoordeling materiaalrisico	Laag materiaalrisico en/of verlaagde kans op vezelvrijgave
---------------------------------	--

Gebondenheid	Categorie 1: hechtgebonden in oorsprong
Asbestsoort (vezeltype)	Alleen chrysotiel
Asbestconcentratie	Laag (< 50%)
Afschermingsgraad van het gehele materiaal	Geheel of deels (ook) vrij aan de binnenlucht
Toestand van het materiaal	Licht beschadigd, licht verweerd. Intact materiaal type Pical – asbestboard of categorie III 'gebondenheid'

Beschrijving	Rookgaskanaal of verluchting
Omgeving	Binnen
Primaire drager	Schacht-koker (technisch)
Asbestmateriaal	Rookgaskanaal
Bindmiddel van asbestmateriaal	Cement

Gebondenheid op basis van bindmiddel	Hecht
Hoeveelheid (lengte - omtrek - dikte - aantal)	<ul style="list-style-type: none"> • 10,00 m - 20,00 cm - 2,00 cm - 1 stuk
Totaal volume	0,04 m ³
Eenvoudig bereikbaar	Ja
Bevestigingswijze	<ul style="list-style-type: none"> • Verlijmd, ingegoten, versmeerd
Identificatiemethode	Vaststelling zonder monstername
Destructieve handeling voor identificatie	Nee
Opmerking	Het rookgaskanaal is niet meer in gebruik. Vermoedelijk van de oude ketel. Echter zijn nog enkele resten gebleven.

- Zorg voor een veilig beheer. Vermijd het beschadigen van het asbestmateriaal. Controleer de toestand jaarlijks op wijzigingen.
- Scherm in afwachting van verwijdering het asbestmateriaal af van luchtstromingen en verstoring: bijvoorbeeld door het te verpakken, te fixeren, af te dekken, signalisatie - afbakening aan te brengen, ...

- Eenvoudige handelingen: mag via doe-het-zelf of door werknemer(s) met opleidingsattest eenvoudige handelingen
Hechtgebonden toepassing doch verwijdering zonder breken is onverwacht. Hierdoor adviseren we uitvoering door werknemers met opleidingsattest eenvoudige handelingen.
- Eenvoudige handelingen: enkel door erkend asbestverwijderaar
We adviseren deze methodiek gezien de kennis van de uitvoerder m.b.t. de correcte verwijderingstechnieken en gepaste veiligheidsmaatregelen.

We adviseren de toepassing te fixeren. Dit kan door het aanbrengen van een fixatiemiddel of in te kapselen/verpakken tot wanneer de toepassing te verwijderen is.

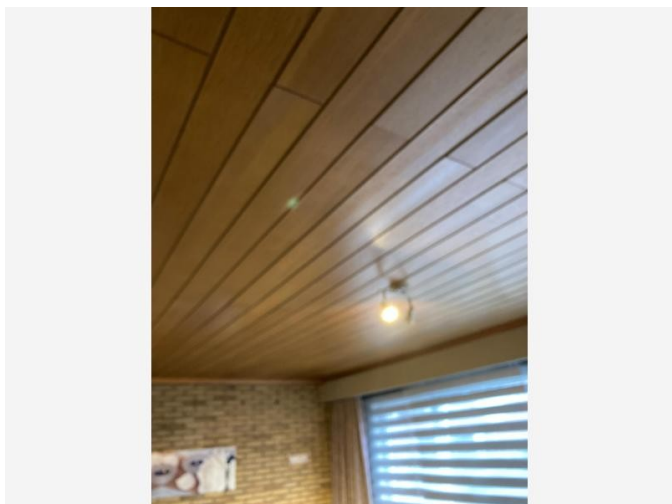
Situeringfoto

Permanente beperking

Reden: Er is geen volledige risicobeoordeling mogelijk

Uitleg van de asbestdeskundige: Alle plafonds zijn voorzien van een vals plafond. Het is niet vast te stellen of er nog een vroegere bepleistering aanwezig is onder de plafondplaten.

(Asbest)materiaal	In-situ afwerkingslagen - Pleisterwerk (wand, plafond, ...)
Karakterisatie	Asbest (verdacht)
Primaire drager	Plafond

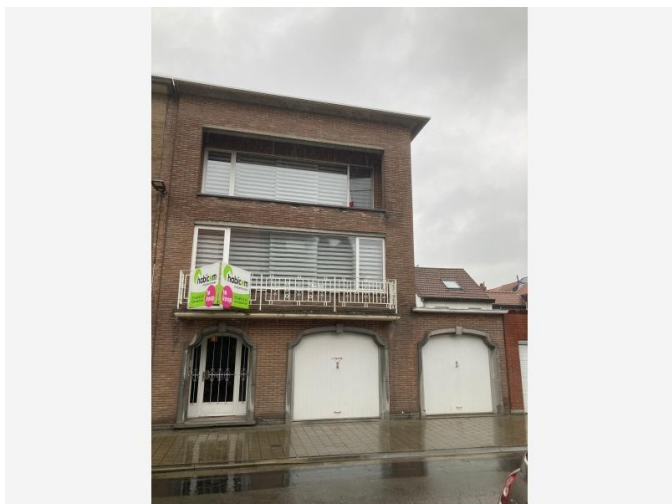
Situeringfoto

Permanente beperking

Reden: Het te onderzoeken materiaal situeert zich hoger dan 3,50 m te rekenen vanaf een veilige ondergrond

Uitleg van de asbestdeskundige: Hoogste dak heeft geen toegang zonder hoogtewerker. Deze was niet beschikbaar tijdens de inspectie.

(Asbest)materiaal	Dak- en gevelbekleding - Roofing
Karakterisatie	Asbest (verdacht)
Primaire drager	Plat dak

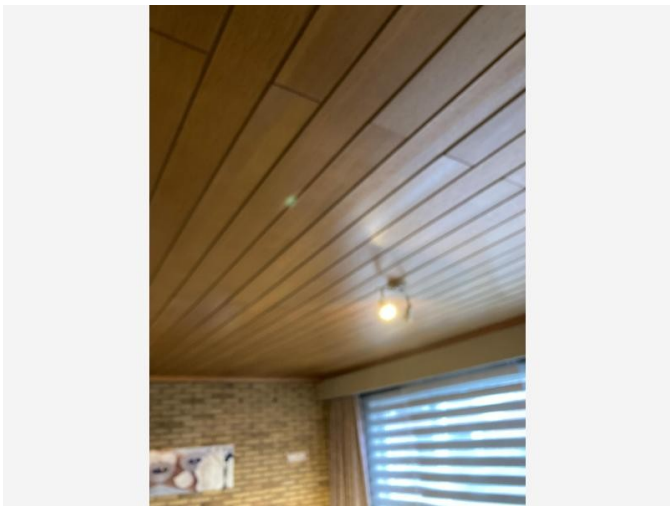
Vrije foto

De plafonds in de woning zijn overal voorzien van een afwerking in hout, pvc of systeemafwerking...

Identificatiemethode	Vaststelling & expertise (niet-asbestverdacht)
Primaire drager	Plafond

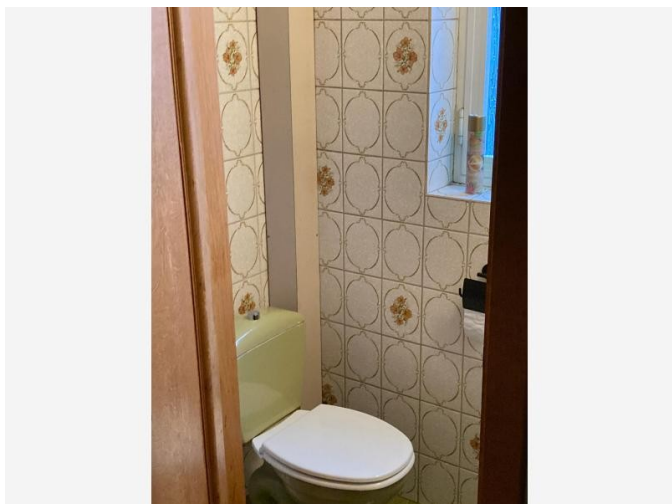
Vrije foto

Er zijn verschillende ruimtes voorzien van volledige betegeling van faience en vloeren. De lijm is evenwel niet bereikbaar voor monsternamen omdat de faience intact is (lijm afgedekt).

Identificatiemethode	Redelijk vermoeden
Primaire drager	Binnenwand
(Asbest)materiaal	In-situ afwerkingslagen - Lijm laag
Bindmiddel	Lijm
Gebondenheid bindmiddel	Hecht

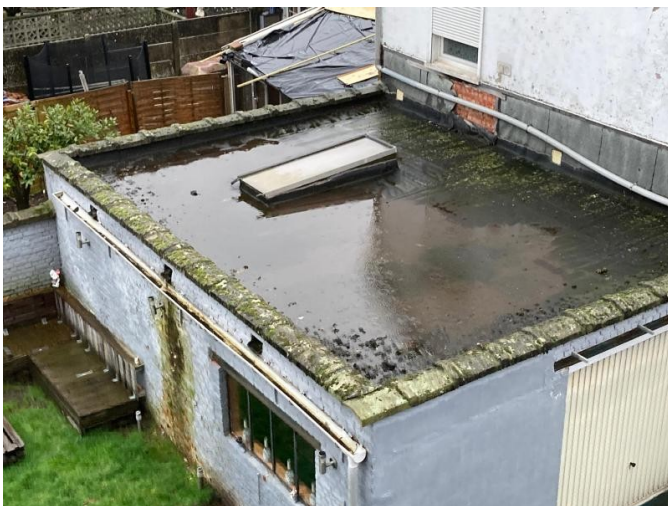
Vrije foto

Geen staalname mogelijk zonder risico op gevolgschade.

Identificatiemethode	Redelijk vermoeden
Primaire drager	Plat dak
(Asbest)materiaal	Dak- en gevelbekleding - Roofing
Bindmiddel	Bitumen (roofing, teer, asfalt)
Gebondenheid bindmiddel	Hecht

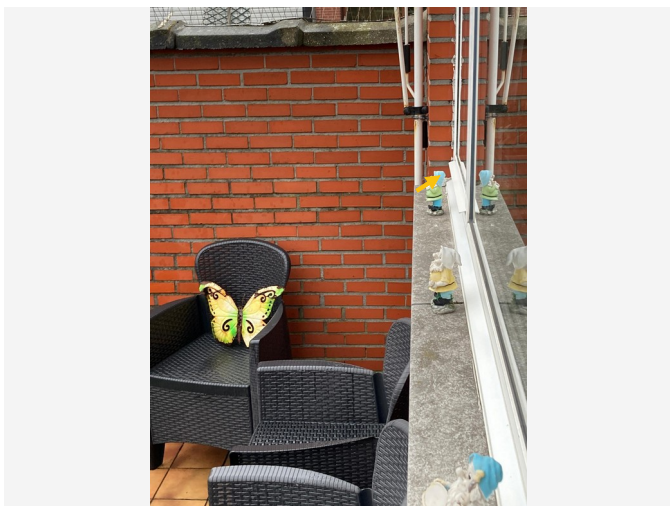
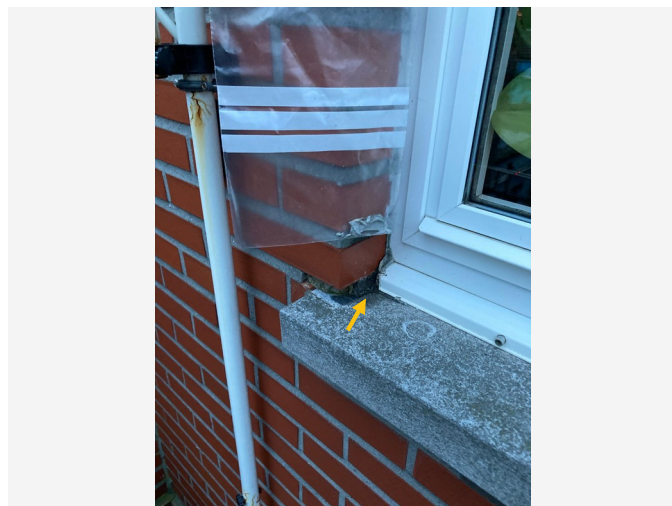
Geen asbest

#	Type	Referentie	Resultaat
8.1	Mengmonster	000000262057	Geen asbest

Beschrijving	Mastiek rond ramen / deuren
Omgeving	Buiten
Primaire drager	Wandopening verticaal (raam, deur, ...)

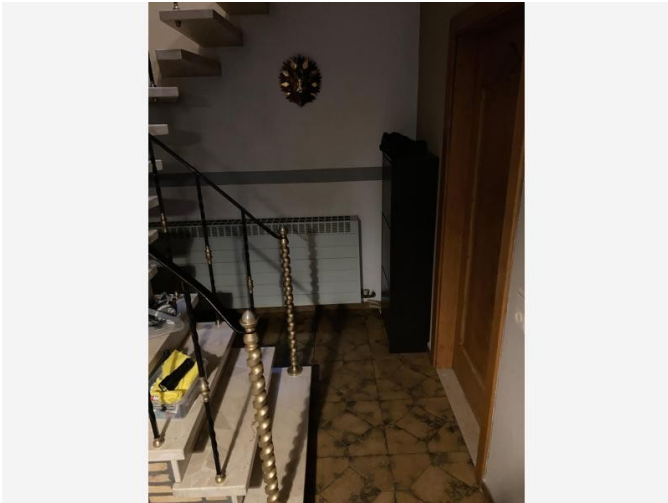
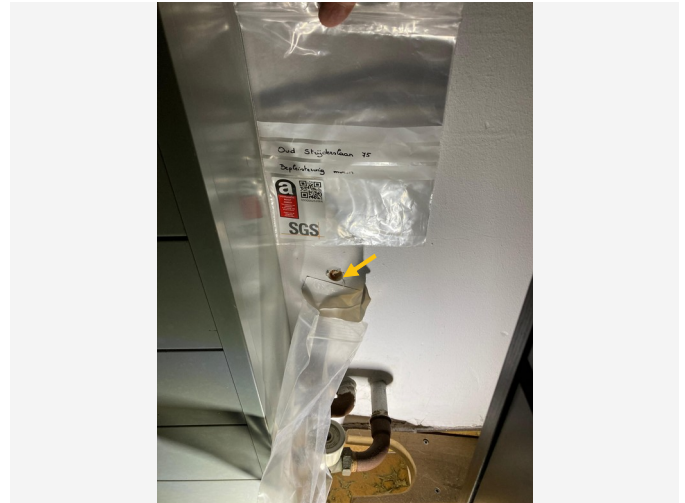
Geen asbest

#	Type	Referentie	Resultaat
9.1	Mengmonster	000000262064	Geen asbest

Beschrijving	Beploistering muren
Omgeving	Binnen
Primaire drager	Binnenwand

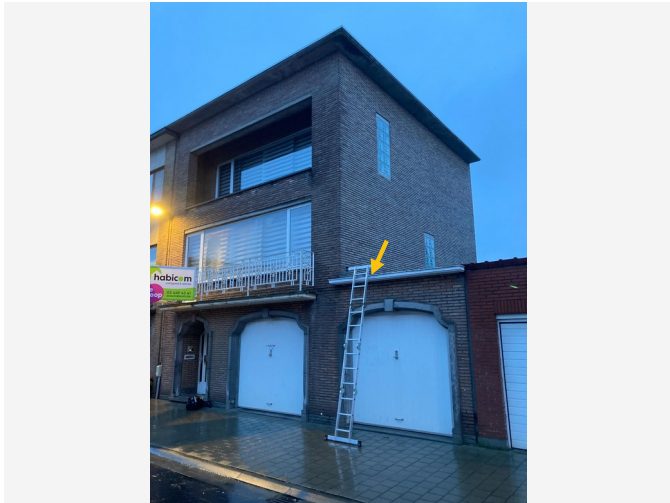
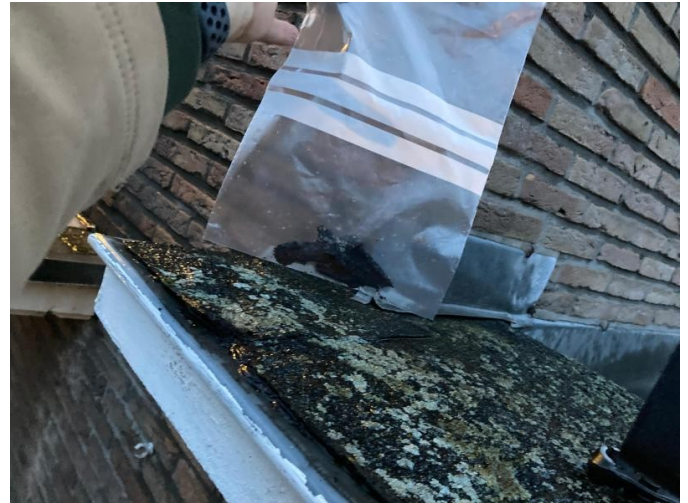
Fiche 10: Bitumen dak

Geen asbest

#	Type	Referentie	Resultaat
10.1	Mengmonster	000000262033	Geen asbest

Beschrijving	Bitumen dak
Omgeving	Buiten
Primaire drager	Plat dak
Bindmiddel van materiaal	Bitumen (roofing, teer, asfalt)
