Asbestinventarisatetest

Prins Boudewijnlaan 206, 2650 Edegem

Attestnummer : 20240411-000356.001

Uitgegeven op : 11.04.2024

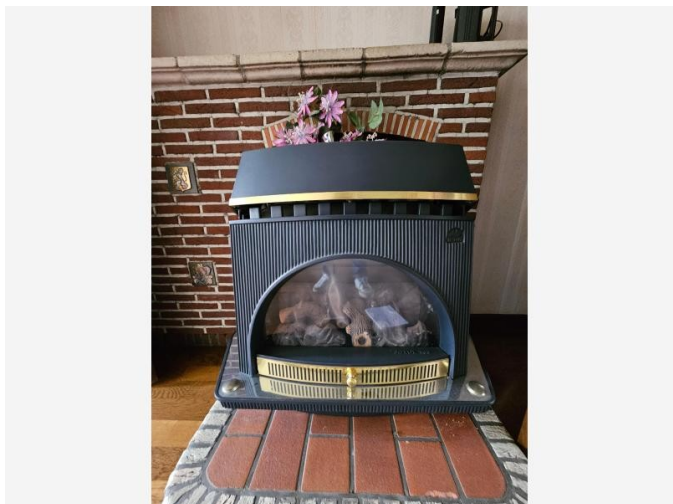
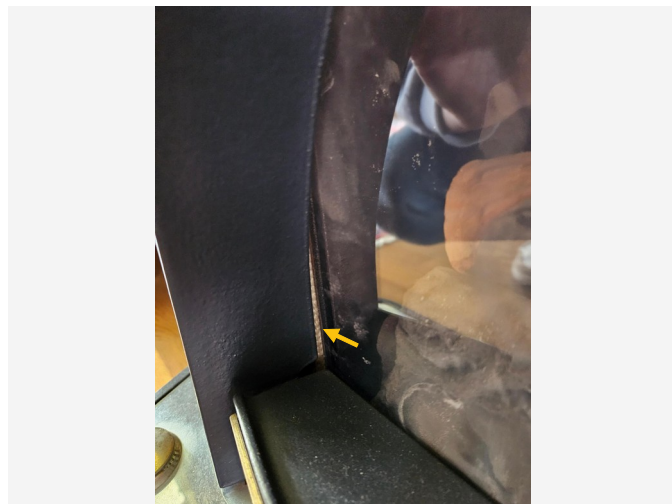
Het asbestmateriaal valt onder de mijlpaal van 2040.

Eindbeoordeling materiaalrisico	Zeer laag materiaalrisico en/of zeer lage kans op vezelvrijgave
---------------------------------	---

Gebondenheid	Categorie 3: niet-hechtgebonden met weinig of geen matrix
Asbestsoort (vezeltype)	Alleen chrysotiel
Asbestconcentratie	Hoog ($\geq 50\%$)
Afschermingsgraad van het gehele materiaal	Stootvaste afscherming of omkasting
Toestand van het materiaal	Onbeschadigd, niet verweerd

Beschrijving	Asbestkoord Kachel
Omgeving	Binnen
Primaire drager	Ruimteverwarming
Asbestmateriaal	Koord, lint, band, strip
Bindmiddel van asbestmateriaal	Weinig of geen bindmiddel (textiel, bevolking, ...)
Gebondenheid op basis van bindmiddel	Niet-hechtgebonden
Hoeveelheid (lengte - omtrek - aantal)	<ul style="list-style-type: none">1,50 m - 1,00 cm - 1 stuk
Totale oppervlakte	0,015 m ²
Eenvoudig bereikbaar	Nee <ul style="list-style-type: none">Het asbestmateriaal is bedekt (uitgezonderd laag verf, coating, behang, kunststof, textiel) en het wegnemen van het bedekkende materiaal kan niet zonder het bedekkende materiaal te beschadigen.
Bevestigingswijze	<ul style="list-style-type: none">Onbekend

Identificatiemethode	Vaststelling zonder monstername
Destructieve handeling voor identificatie	Nee
Opmerking	<p>De kachel kon niet geopend worden, maar de koord is wel zichtbaar.</p> <p>Aangegeven hoeveelheden en gewichten berusten louter op een grove inschatting en kunnen niet gebruikt worden in het kader van een meetstaat voor werken.</p>

- Zorg voor een veilig beheer. Vermijd het beschadigen van het asbestmateriaal. Controleer de toestand jaarlijks op wijzigingen.

- Eenvoudige handelingen: mag via doe-het-zelf of door werknemer(s) met opleidingsattest eenvoudige handelingen
De kachel kan in zijn geheel verwijderd worden.

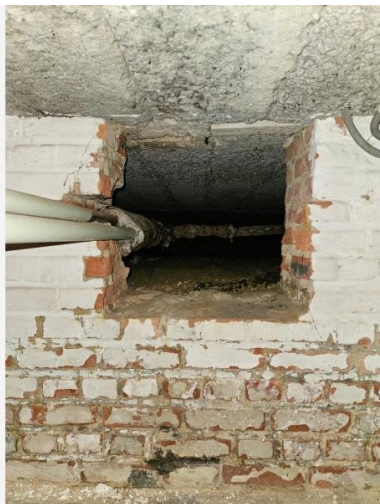
Permanente beperking

Reden: Kruipruimte

Uitleg van de asbestdeskundige: Ruimtes met een hoogte lager dan 1,50 m vormen een permanente onderzoeksbeperking.

(Asbest)materiaal	In-situ afwerkingslagen - Thermische isolatie
Karakterisatie	Asbest (verdacht)
Primaire drager	HVAC infrastructuur en uitrusting

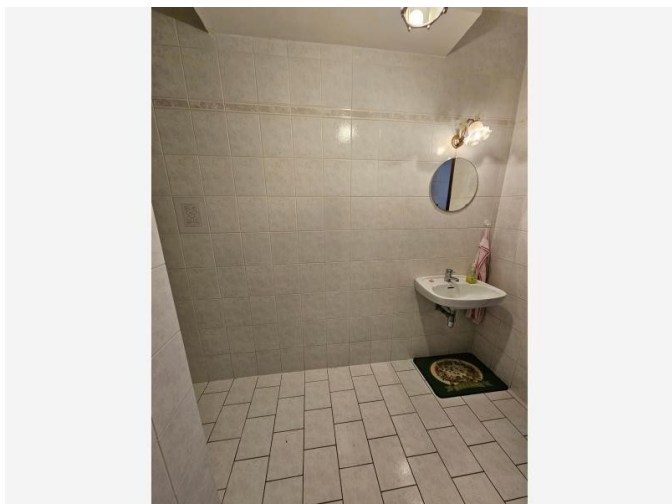
Het is mogelijk dat er asbest aanwezig is in de tegellijmtoepassing. Dit is een toepassing waarbij asbestvezels werden vermengd met een bindmiddel zoals lijm of kunststof om tegels te bevestigen. Deze toepassing werd vooral gebruikt in de jaren '60 en '70. De tegellijmtoepassing valt buiten de inspectiezone en werd daarom niet onderzocht.

Identificatiemethode	Redelijk vermoeden
Primaire drager	Binnenwand
(Asbest)materiaal	In-situ afwerkingslagen - Lijm laag
Bindmiddel	Lijm
Gebondenheid bindmiddel	Hecht

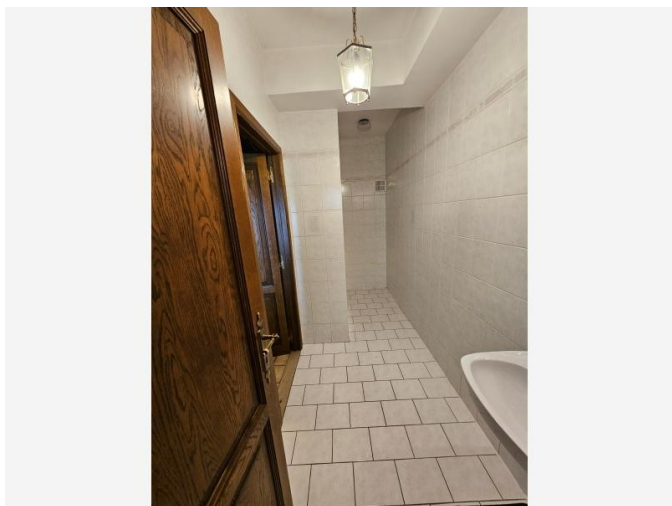
Het is mogelijk dat er asbest aanwezig is in de tegellijmtoepassing. Dit is een toepassing waarbij asbestvezels werden vermengd met een bindmiddel zoals lijm of kunststof om tegels te bevestigen. Deze toepassing werd vooral gebruikt in de jaren '60 en '70. De tegellijmtoepassing valt buiten de inspectiezone en werd daarom niet onderzocht.

Identificatiemethode	Redelijk vermoeden
Primaire drager	Vloer
(Asbest)materiaal	In-situ afwerkingslagen - Lijm laag
Bindmiddel	Lijm
Gebondenheid bindmiddel	Hecht

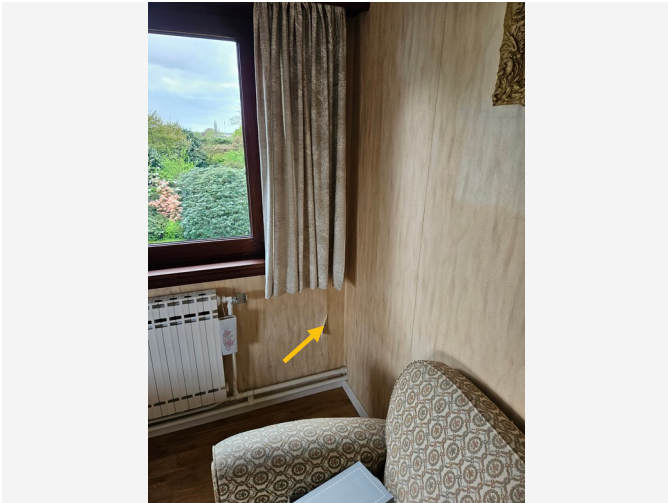
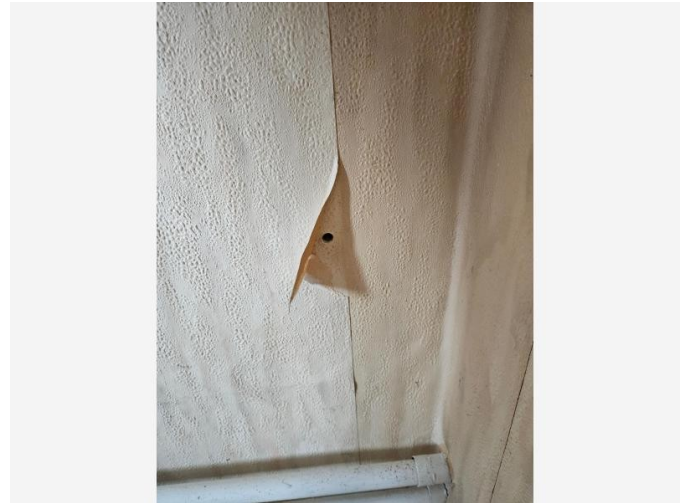
Fiche 5: ID 1 Pleisterwerk muur

Geen asbest

#	Type	Referentie	Resultaat
5.1	Mengmonster	ID 1 pleisterwerk muur	Geen asbest

Beschrijving	ID 1 Pleisterwerk muur
Omgeving	Binnen
Primaire drager	Binnenwand

Bindmiddel van materiaal	Gips - kalk
Gebondenheid op basis van bindmiddel	Niet-hechtgebonden
Hoeveelheid (oppervlakte - dikte - aantal)	• 270,00 m ² - 1,00 cm - 1 stuk
Totaal volume	2,70 m ³
Identificatiemethode	Vaststelling met monstername
Destructieve handeling voor identificatie	Nee
Opmerking	Aangegeven hoeveelheden en gewichten berusten louter op een grove inschatting en kunnen niet gebruikt worden in het kader van een meetstaat voor werken.

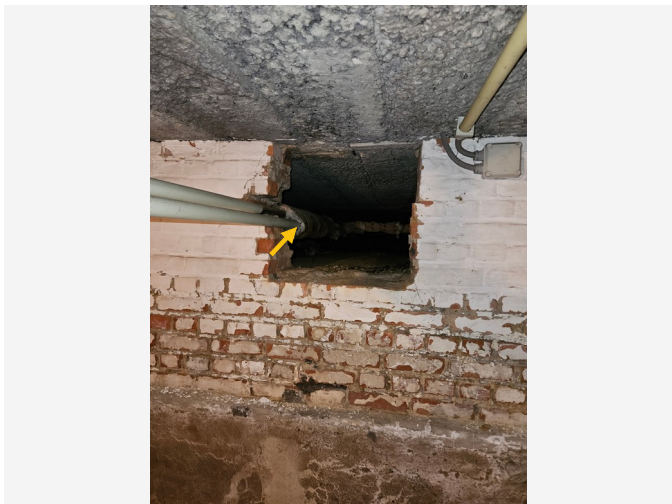
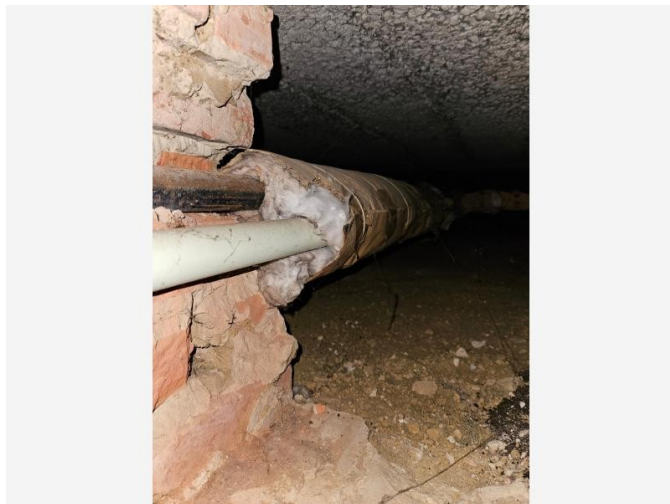
Geen asbest

#	Type	Referentie	Resultaat
6.1	Puntmonster	ID 3 leidingisolatie kelder	Geen asbest

Beschrijving	ID 3 Leidingisolatie kelder
Omgeving	Binnen
Primaire drager	HVAC infrastructuur en uitrusting
Bindmiddel van materiaal	Gips - kalk

Gebondenheid op basis van bindmiddel	Niet-hechtgebonden
Hoeveelheid (lengte - omtrek - dikte - aantal)	<ul style="list-style-type: none"> • 3,00 m - 30,00 cm - 3,00 cm - 1 stuk
Totaal volume	0,027 m ³
Identificatiemethode	Vaststelling met monstername
Destructieve handeling voor identificatie	Nee
Opmerking	<p>Deze toepassing bevindt zich in een kruipruimte. Enkel het begin van de leidingisolatie was toegankelijk waardoor er enkel een puntstaal genomen kon worden van het stuk dat toegankelijk is.</p> <p>Aangegeven hoeveelheden en gewichten berusten louter op een grove inschatting en kunnen niet gebruikt worden in het kader van een meetstaat voor werken.</p>

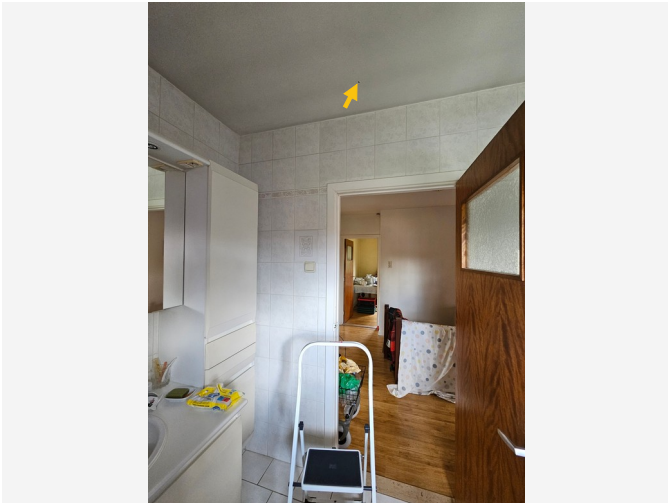
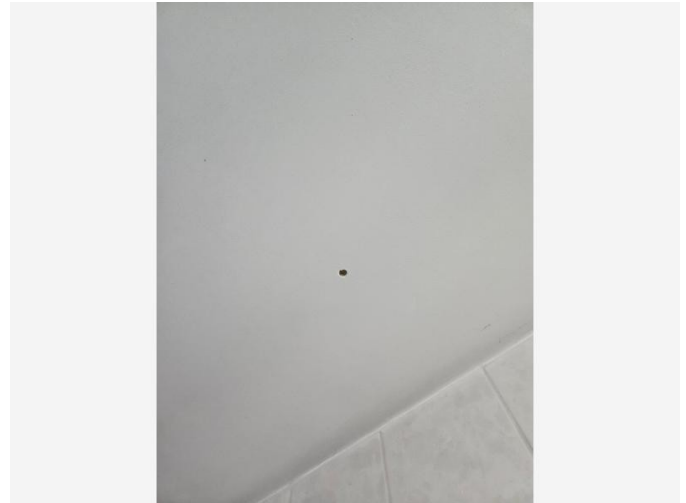
Fiche 7: ID 2 pleisterwerk plafond

Geen asbest

#	Type	Referentie	Resultaat
7.1	Mengmonster	ID 2 pleisterwerk plafond	Geen asbest

Beschrijving	ID 2 pleisterwerk plafond
Omgeving	Binnen
Primaire drager	Plafond

Bindmiddel van materiaal	Gips - kalk
Gebondenheid op basis van bindmiddel	Niet-hechtgebonden
Hoeveelheid (oppervlakte - dikte - aantal)	• 230,00 m ² - 1,00 cm - 1 stuk
Totaal volume	2,30 m ³
Identificatiemethode	Vaststelling met monstername
Destructieve handeling voor identificatie	Nee
Opmerking	Aangegeven hoeveelheden en gewichten berusten louter op een grove inschatting en kunnen niet gebruikt worden in het kader van een meetstaat voor werken.

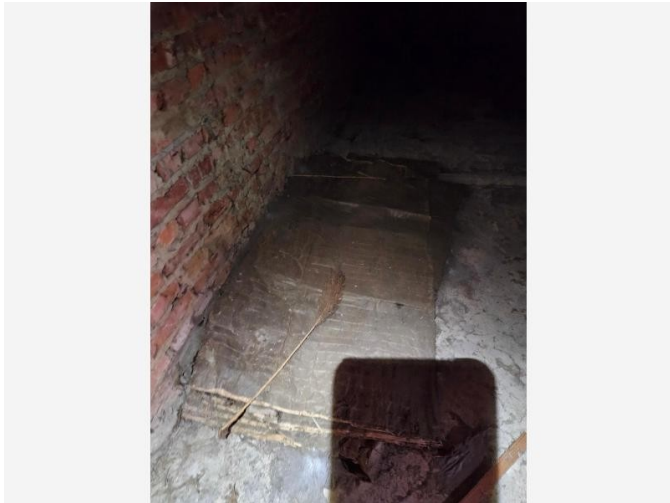
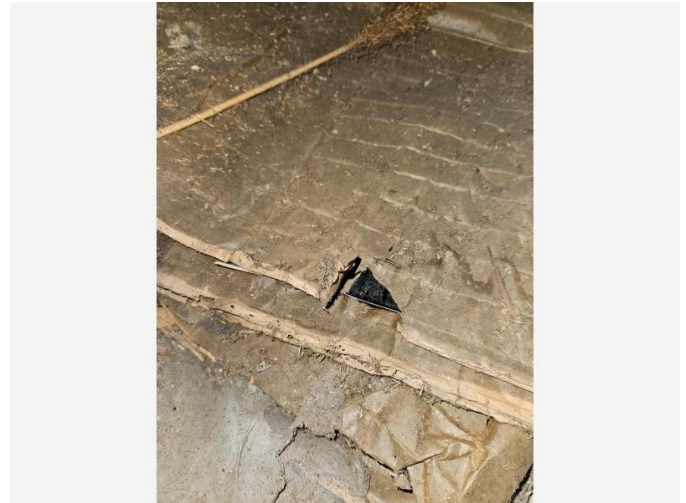
Geen asbest

#	Type	Referentie	Resultaat
8.1	Puntmonster	ID 4 zeil - Zolder	Geen asbest

Beschrijving	ID 4 Zeil - Zolder
Omgeving	Binnen
Primaire drager	Zeil
Bindmiddel van materiaal	Karton - papier - viltachtig

Gebondenheid op basis van bindmiddel	Niet-hechtgebonden
Hoeveelheid (oppervlakte - aantal)	<ul style="list-style-type: none"> • 20,00 m² - 1 stuk
Totale oppervlakte	20,00 m ²
Identificatiemethode	Vaststelling met monstername
Destructieve handeling voor identificatie	Nee
Opmerking	Aangegeven hoeveelheden en gewichten berusten louter op een grove inschatting en kunnen niet gebruikt worden in het kader van een meetstaat voor werken.
