Asbestinventarisatetest

Bieswaard 13, 2550 Kontich

Attestnummer : 20230927-000187.000

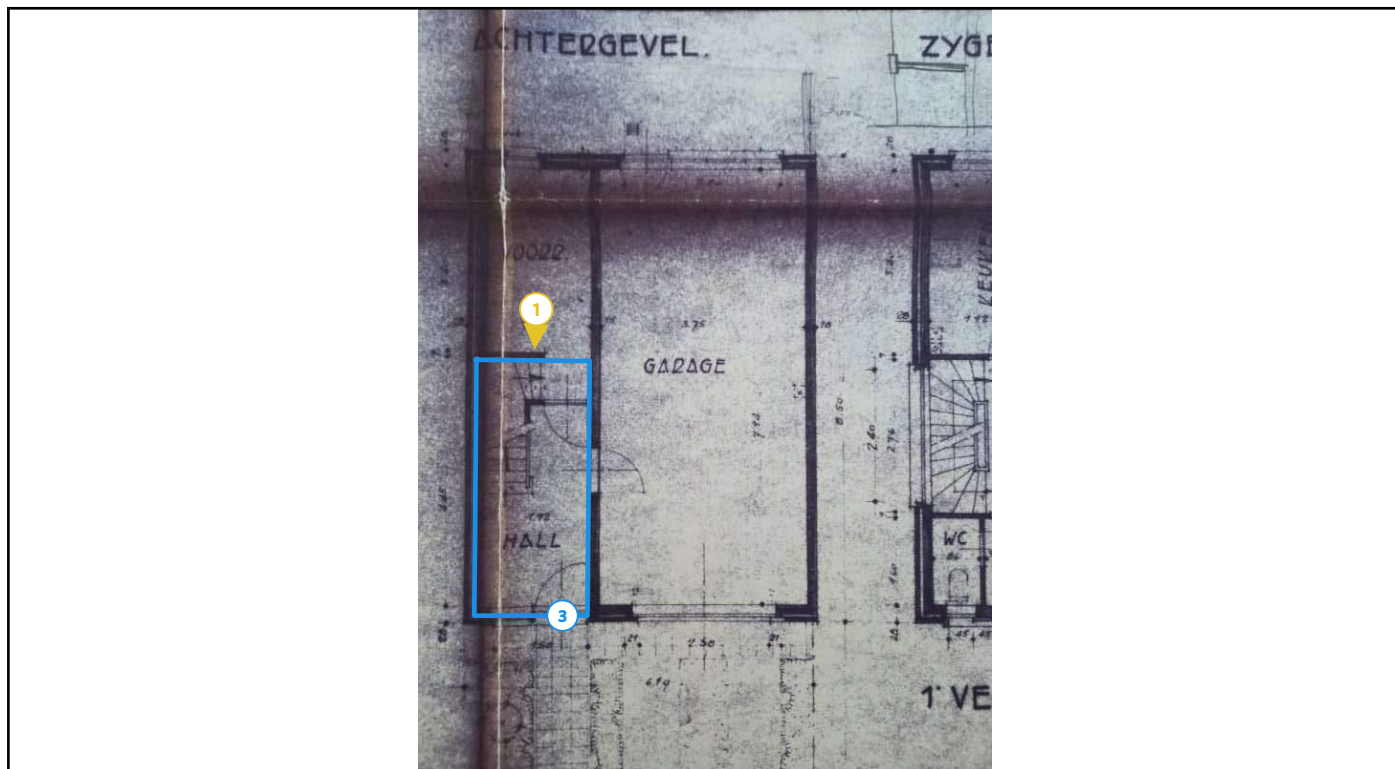
Plan 1.1: Gelijkvloers

Beschrijving	Type	Actie
1. Bakelieten schakelars in wasplaats	Asbestmateriaal	Zorgvuldig beheren
3. Pleister wand	Geen asbest	-

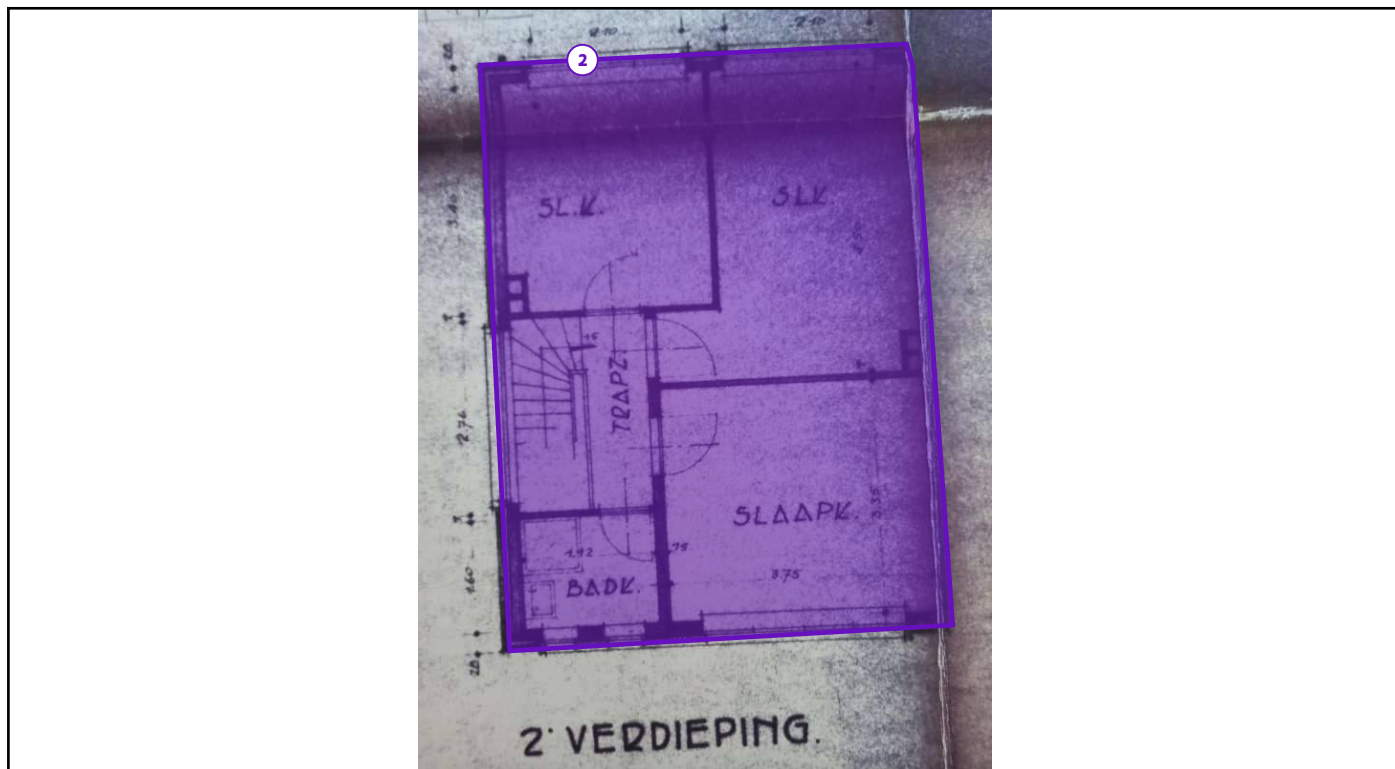
Plan 1.7: 2e verdieping

Beschrijving	Type	Actie
2. Dakbedekking van woning	Beperking	-

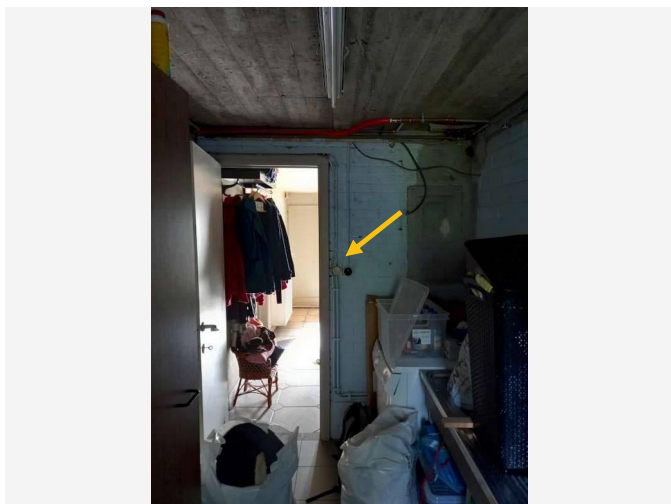
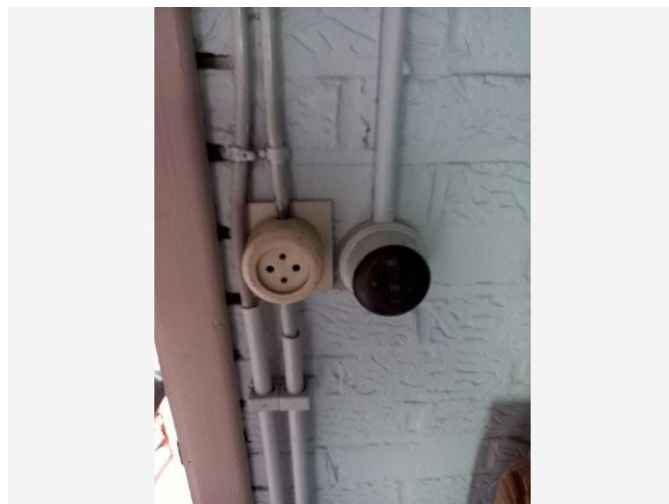
Conclusie

Het asbestmateriaal valt onder de mijlpaal van 2040.

Eindbeoordeling materiaalrisico	Laag materiaalrisico en/of verlaagde kans op vezelvrijgave
---------------------------------	--

Gebondenheid	Categorie 1: hechtgebonden in oorsprong
Asbestsoort (vezeltype)	Crocidoliet aanwezig
Asbestconcentratie	Laag (< 50%)
Afschermingsgraad van het gehele materiaal	Geheel of deels (ook) vrij aan de binnenlucht
Toestand van het materiaal	Onbeschadigd, niet verweerd

Beschrijving	Bakelieten schakelars in wasplaats
Omgeving	Binnen
Primaire drager	Binnenwand
Asbestmateriaal	Plaat, paneel, tablet - Type Bakeliet
Bindmiddel van asbestmateriaal	Kunststof of -hars
Gebondenheid op basis van bindmiddel	Hecht
Hoeveelheid (oppervlakte - dikte - aantal)	• 0,01 m ² - 0,50 cm - 2 stuks
Totaal volume	< 0,001 m ³
Eenvoudig bereikbaar	Ja
Bevestigingswijze	• Geschroefd
Identificatiemethode	Vaststelling zonder monsternamen

Zorgvuldig beheren

- Zorg voor een veilig beheer. Vermijd het beschadigen van het asbestmateriaal. Controleer de toestand jaarlijks op wijzigingen.

- Eenvoudige handelingen: mag via doe-het-zelf of door werknemer(s) met opleidingsattest eenvoudige handelingen
Met handgereedschap verwijderen zonder te beschadigen.

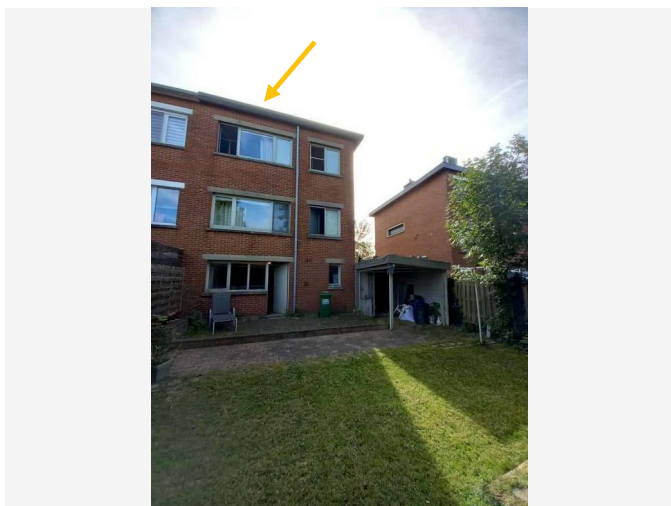
Situeringfoto

Tijdelijke beperking

Reden: Het te onderzoeken materiaal situeert zich hoger dan 3,50 m te rekenen vanaf een veilige ondergrond

Uitleg van de asbestdeskundige: Geen veilige toegang tot het plat dak beschikbaar.

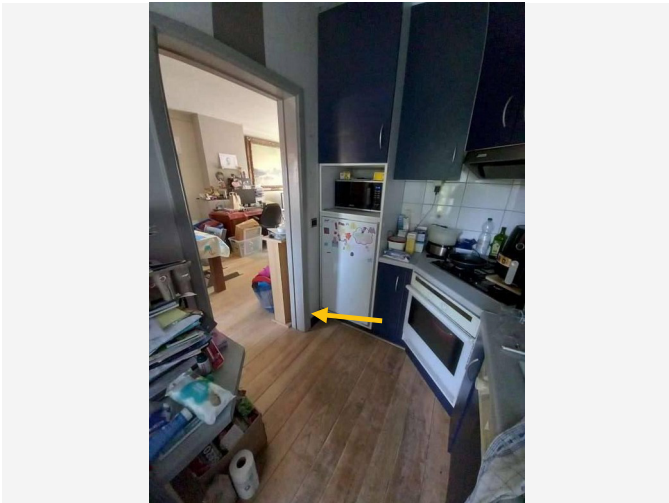
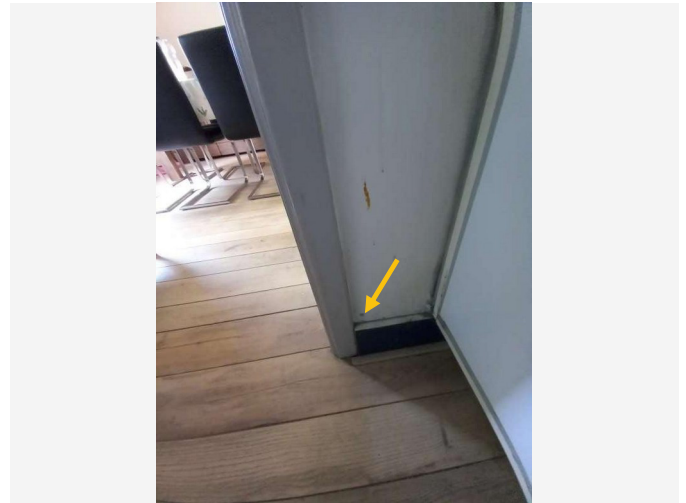
Geen asbest

#	Type	Referentie	Resultaat
3.1	Mengmonster	Pleister wand	Geen asbest

Beschrijving	Pleister wand
Omgeving	Binnen
Primaire drager	Binnenwand

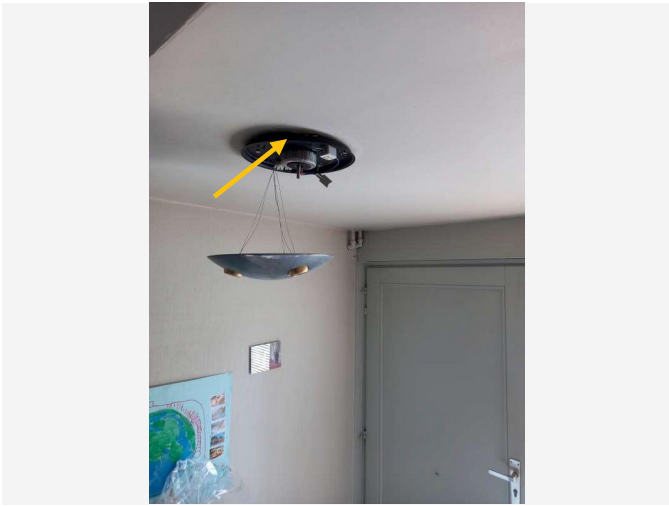
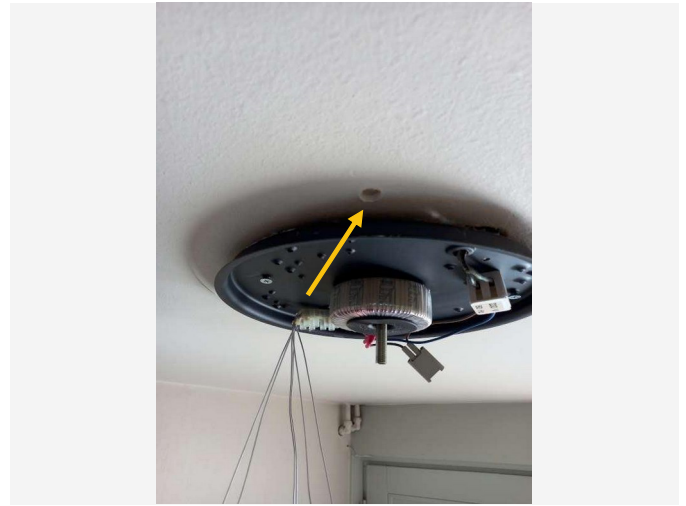
Fiche 4: Pleister plafond

Geen asbest

#	Type	Referentie	Resultaat
4.1	Mengmonster	Pleister plafond	Geen asbest

Beschrijving	Pleister plafond
Omgeving	Binnen
Primaire drager	Plafond

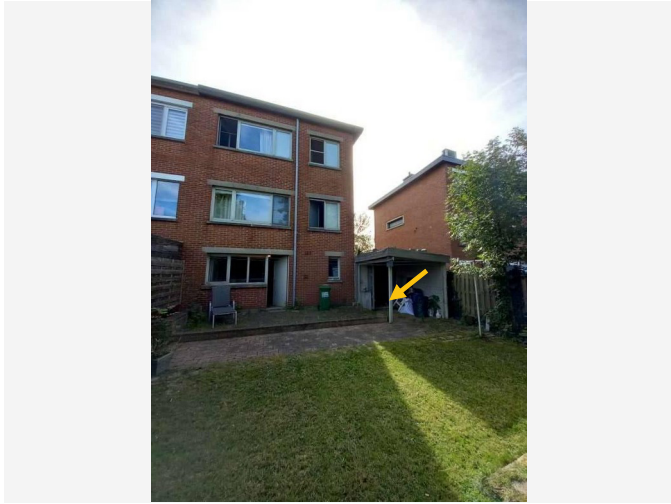
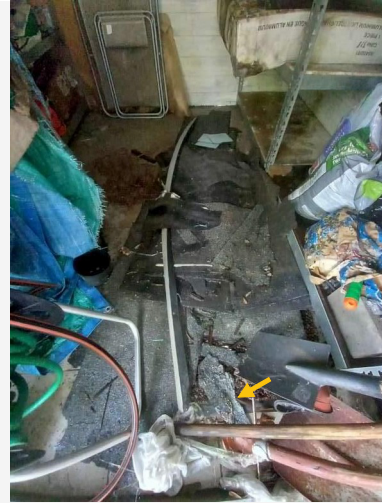
Fiche 5: Roofing in tuinhuis

Afvalstof, geen asbest

#	Type	Referentie	Resultaat
5.1	Puntmonster	Roofing	Geen asbest

Beschrijving	Roofing in tuinhuis
Type afvalstof	Betreft stock-voorraad of gedemonteerde materialen
Aanwezige resten	Verwijderde roofing van tuinhuis/afdak
Omgeving	Binnen
