# Asbestinventarisatetest

Ganzennest 45, 2640 Mortsel

Attestnummer : 20240211-000115.000

**Niet-asbestveilig**

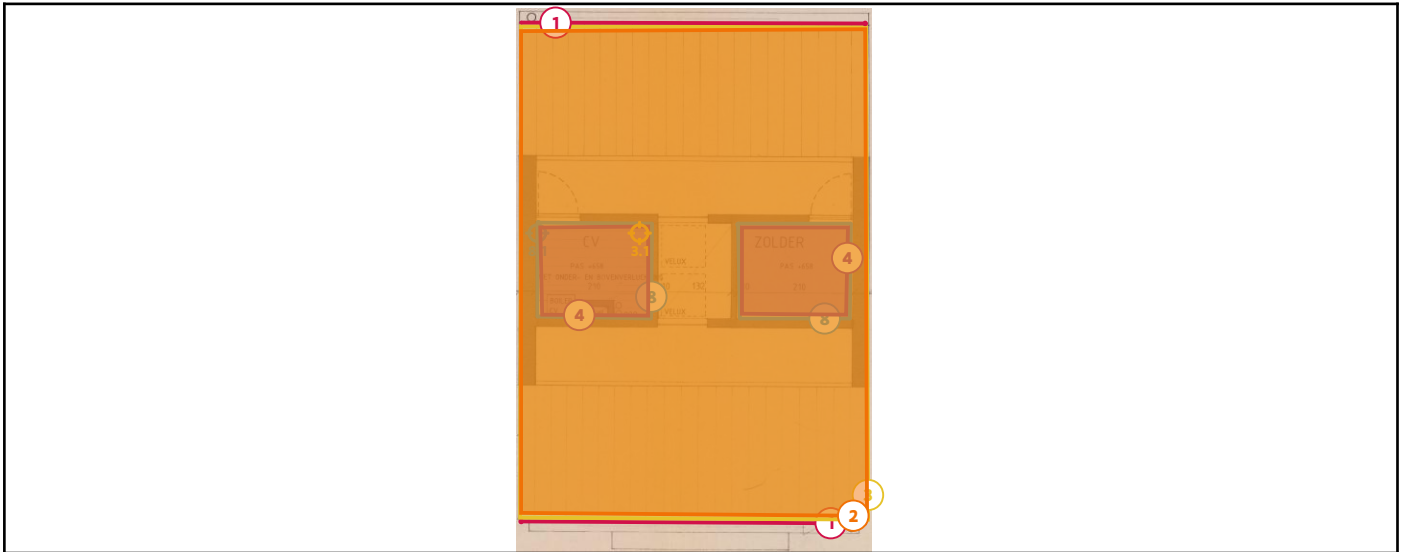
## Plan 1.4: Zolder

Beschrijving	Type	Actie
1. Residu in dakgoot	Asbestmateriaal	Dringend verwijderen
2. Leien dak	Asbestmateriaal	Verwijderen
3. Onderdak schuin dak	Asbestmateriaal	Zorgvuldig beheren
3.1 Code: 2414877-02	Puntmonster	-
4. Vinyl vloer	Advies	-
8. Pleisterwerk wand	Geen asbest	-
8.1 Code: 2414877-03	Mengmonster	-

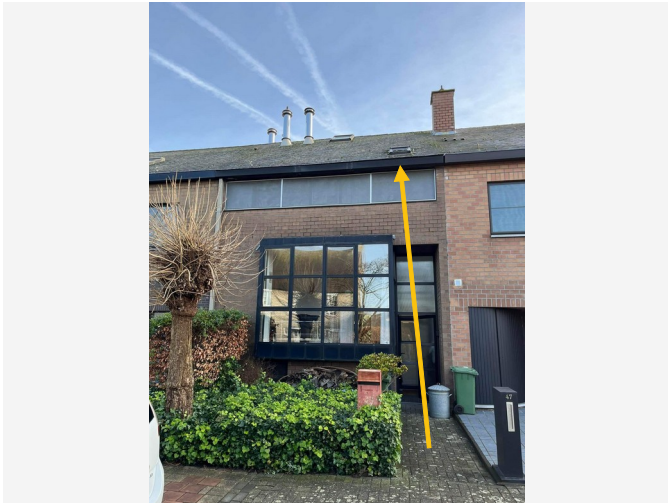
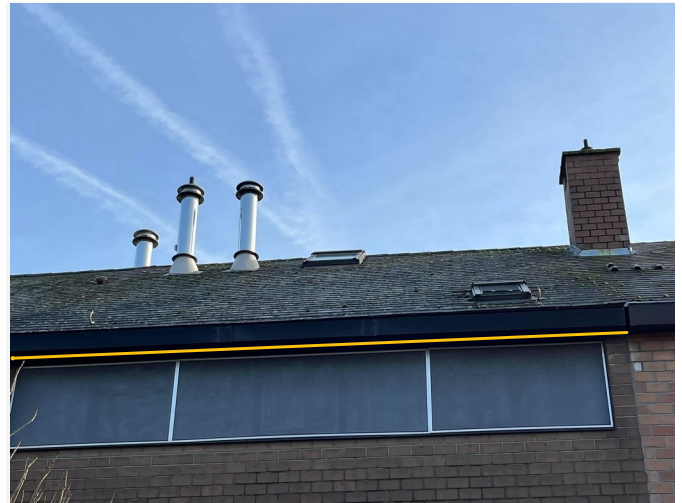
Het asbestmateriaal valt onder de mijlpaal van 2040.

**Dringend verwijderen**

Reinig de dakgoot niet onnodig. Vermijd het gebruik van het regenwater.

Laat bijkomende monsternames uitvoeren voor uitsluitel.

Beschrijving	Residu in dakgoot
Type afvalstof	Betreft resten (contaminatie) van verwerking of beschadiging
Type resten (contaminatie)	<ul style="list-style-type: none"><li>• Stof, deeltjes &lt; 4 mm, flinters, gruis (los, opliggend)</li></ul>
Besmette materialen	<ul style="list-style-type: none"><li>• Sediment (dakgoot, afvoerbuï, regenwaterput, ...)</li></ul>
Bron van de resten	Vermoedelijk is er door verwerking van de leien fijn asbestmateriaal terug te vinden in de dakgoot.
Omgeving	Buiten
Primaire drager	Infrastructuur hemelwater (opvang en afvoer)
Gebondenheid resten	Niet hecht
Hoeveelheid (gewicht - aantal)	<ul style="list-style-type: none"><li>• 1,00 kg - 1 stuk</li></ul>
Totaal gewicht	1,00 kg
Eenvoudig bereikbaar	Ja
Identificatiemethode	Vaststelling met bewijsdocument, zonder monstername
Opmerking	De aanwezigheid van dit afval is een aanname afgaand op de verwerking van de leien.

- Verwijder het asbestafval.
- Voer bijkomende staalname(s) uit.

- Hermetische zone (erkend asbestverwijderaar)  
Door het niet-hecht karakter is een hermetische zone vereist.

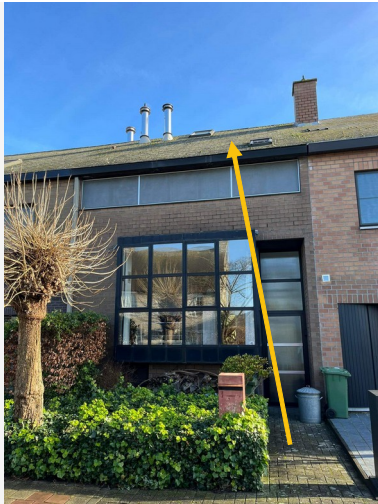
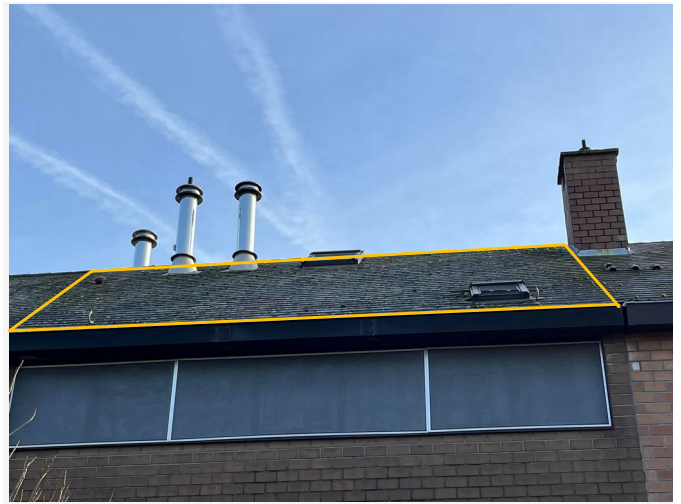
Het asbestmateriaal valt onder de mijlpaal van 2034.

Verwijderen

Eindbeoordeling materiaalrisico	Laag materiaalrisico en/of verlaagde kans op vezelvrijgave
Opmerking	De leien kennen enige leeftijd maar zijn niet beschadigd. Wel is er begroeiing van mossen zichtbaar.

Gebondenheid	Categorie 1: hechtgebonden in oorsprong
Asbestsoort (vezeltype)	Crocidoliet aanwezig
Asbestconcentratie	Laag (< 50%)
Afschermingsgraad van het gehele materiaal	Geheel of deels vrij aan de buitenlucht
Toestand van het materiaal	Licht beschadigd, licht verweerd. Intact materiaal type Pical – asbestboard of categorie III 'gebondenheid'

Beschrijving	Leien dak
Omgeving	Buiten
Primaire drager	Schuin dak
Asbestmateriaal	Dak- en gevelbekleding - Lei, shingle

- Verwijder dit asbestmateriaal zo snel mogelijk. Volg de toestand goed op.

- Eenvoudige handelingen: enkel door erkend asbestverwijderaars  
Gezien de grote oppervlakte en kans op contaminatie naar burens is een erkend verwijderaars aangeraden.

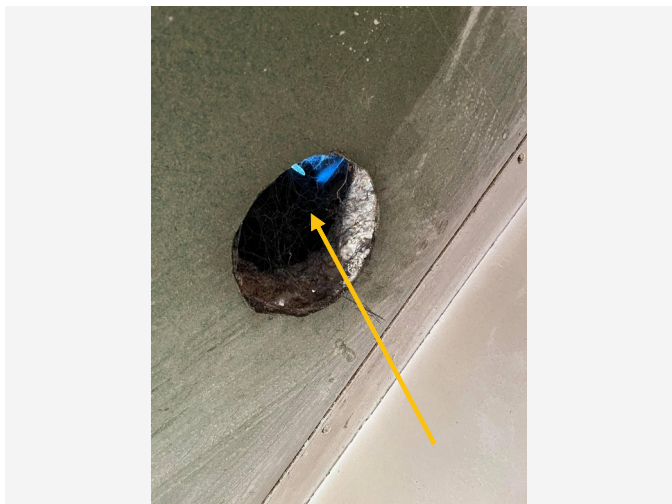
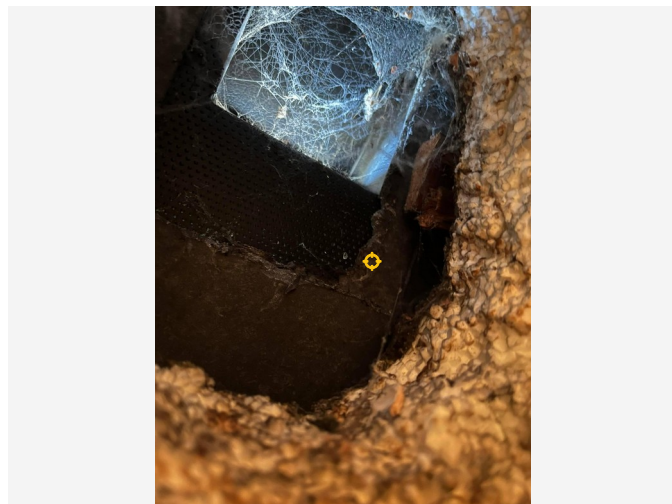
Het asbestmateriaal valt onder de mijlpaal van 2040.

Zorgvuldig beheren

Eindbeoordeling materiaalrisico	Zeer laag materiaalrisico en/of zeer lage kans op vezelvrijgave
Opmerking	Het onderdak is nergens echt vrij aan de binnen- of buitenlucht door afwerking aan de binnenzijde en beddeken met (asbest)leien.

Gebondenheid	Categorie 1: hechtgebonden in oorsprong
Asbestsoort (vezeltype)	Alleen chrysotiel
Asbestconcentratie	Laag (< 50%)
Afschermingsgraad van het gehele materiaal	Enkel randen niet afgeschermd maar geen contact met binnenluchtstromen
Toestand van het materiaal	Onbeschadigd, niet verweerd

#	Type	Referentie	Resultaat
3.1	Puntmonster	2414877-02	Chrysotiel

Beschrijving	Onderdak schuin dak
--------------	---------------------

- Zorg voor een veilig beheer. Vermijd het beschadigen van het asbestmateriaal. Controleer de toestand jaarlijks op wijzigingen.

- Eenvoudige handelingen: enkel door erkend asbestverwijderaar  
Gezien de grote oppervlakte is een erkend asbestverwijderaar aangeraden.

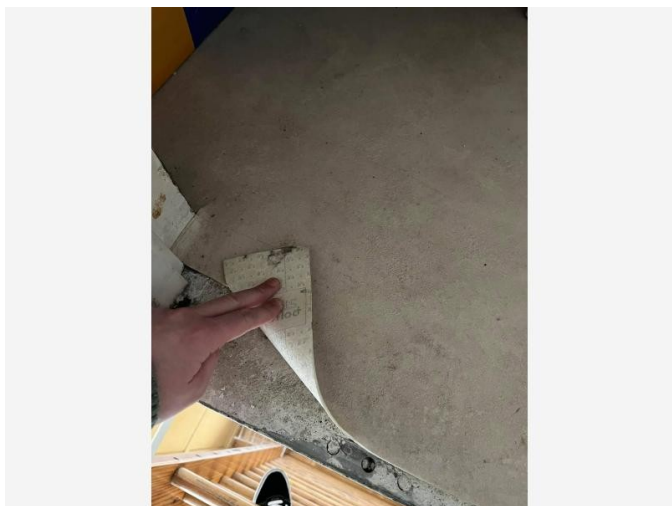
Vrije foto

De vinylvloer in de zolderruimten is zacht en kneedbaar en bijgevolg niet-asbestverdacht. Er werd geen lijm vastgesteld.

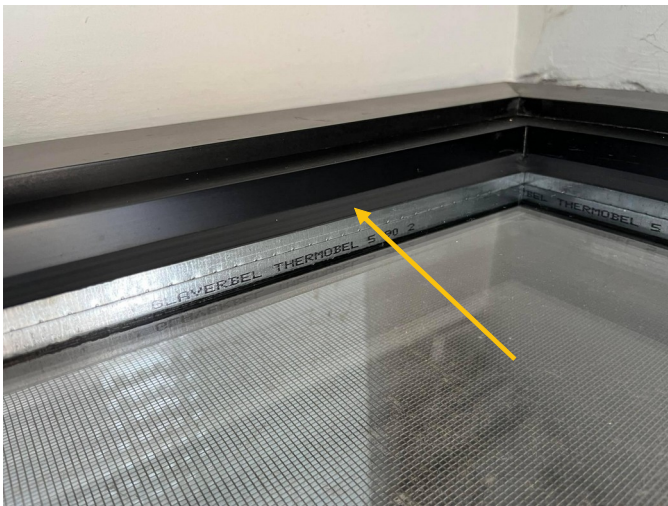
Vrije foto

De kit gebruikt op de ramen en deuren is zacht en kneedbaar. Bijgevolg is deze niet-asbestverdacht.

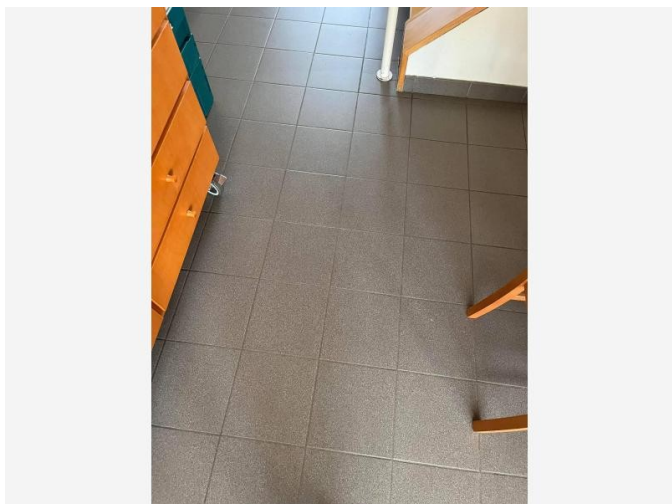
Vrije foto

In de woning werden op verschillende plaatsen tegels teruggevonden. De lijm onder deze tegels kan asbesthoudend zijn. Let bij afbraakwerken op voor zwarte tegellijm. Draag de correcte persoonlijke bescherming en laat extra staalnames uitvoeren bij twijfel.

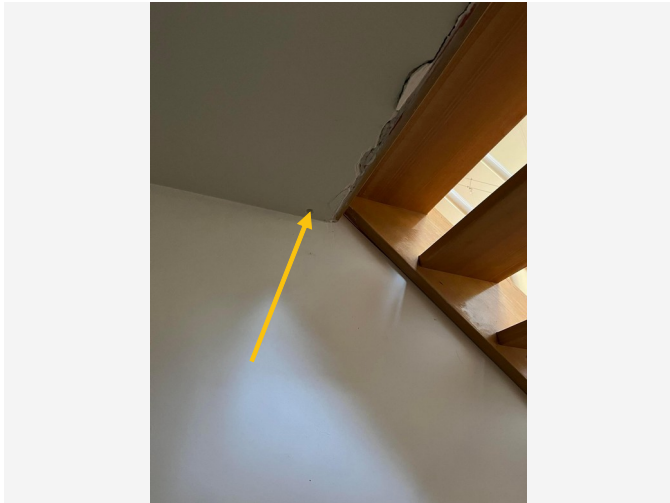
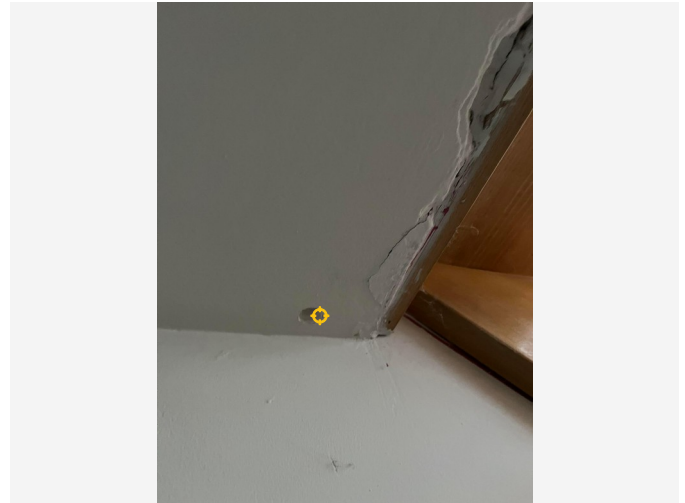
# Fiche 7: Pleisterwerk plafond

Geen asbest

#	Type	Referentie	Resultaat
7.1	Mengmonster	2414877-01	Geen asbest

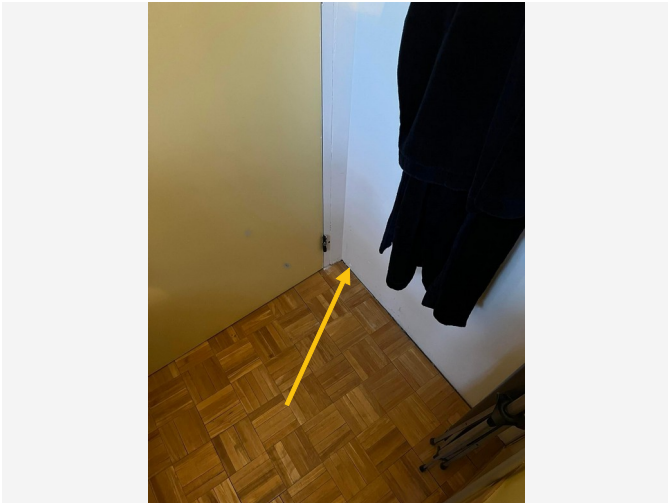
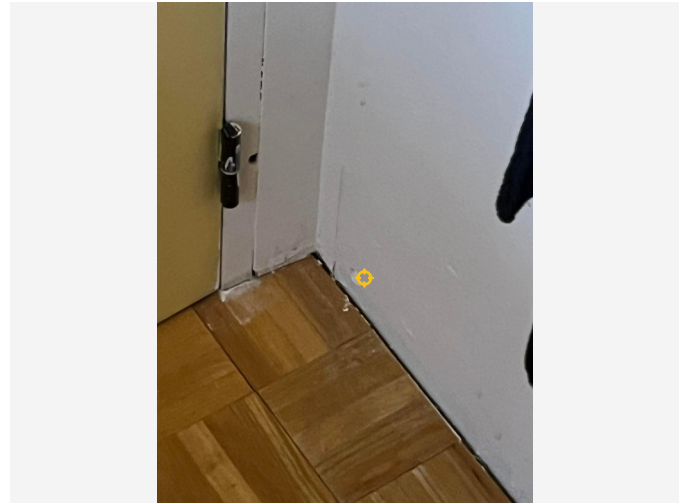
## Fiche 8: Pleisterwerk wand

Geen asbest

#	Type	Referentie	Resultaat
8.1	Mengmonster	2414877-03	Geen asbest
